Bourgogne-Franche-Comté, Doubs  
Ornans  
7 rue Edouard Bastide

## **couvent de minimes, puis de visitandines**

Numéro de dossier : IA00014690  
Date de l'enquête initiale : 1976  
Date(s) de rédaction : 1986  
Cadre de l'étude : inventaire topographique  
Degré d'étude : étudié  
Référence du dossier Monument Historique : PA00101699

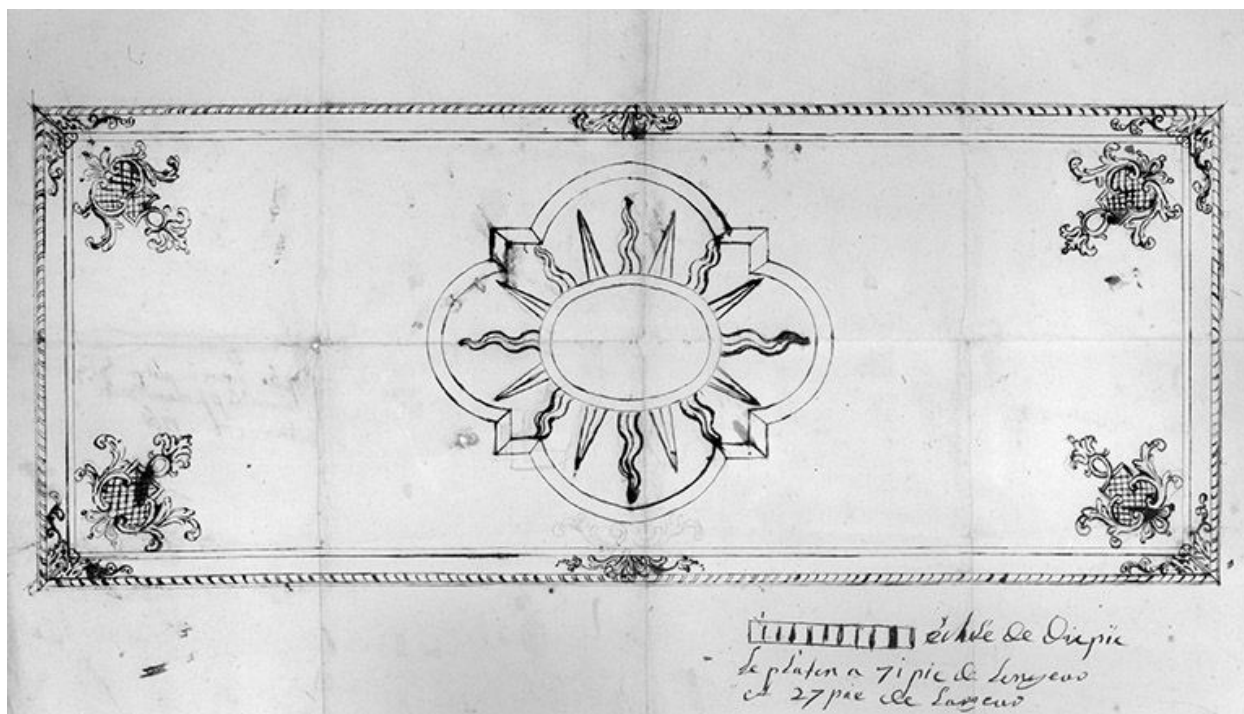
Plafond de la nef (?), fin 17e siècle.

- **Plafond de la nef (?), fin 17e siècle.**  
Plafond de la nef (?), fin 17e siècle. Dessin (encre), s.d. [fin 17e siècle], échelle à 10 pieds.  
Archives départementales du Doubs, Besançon : 106 H 9

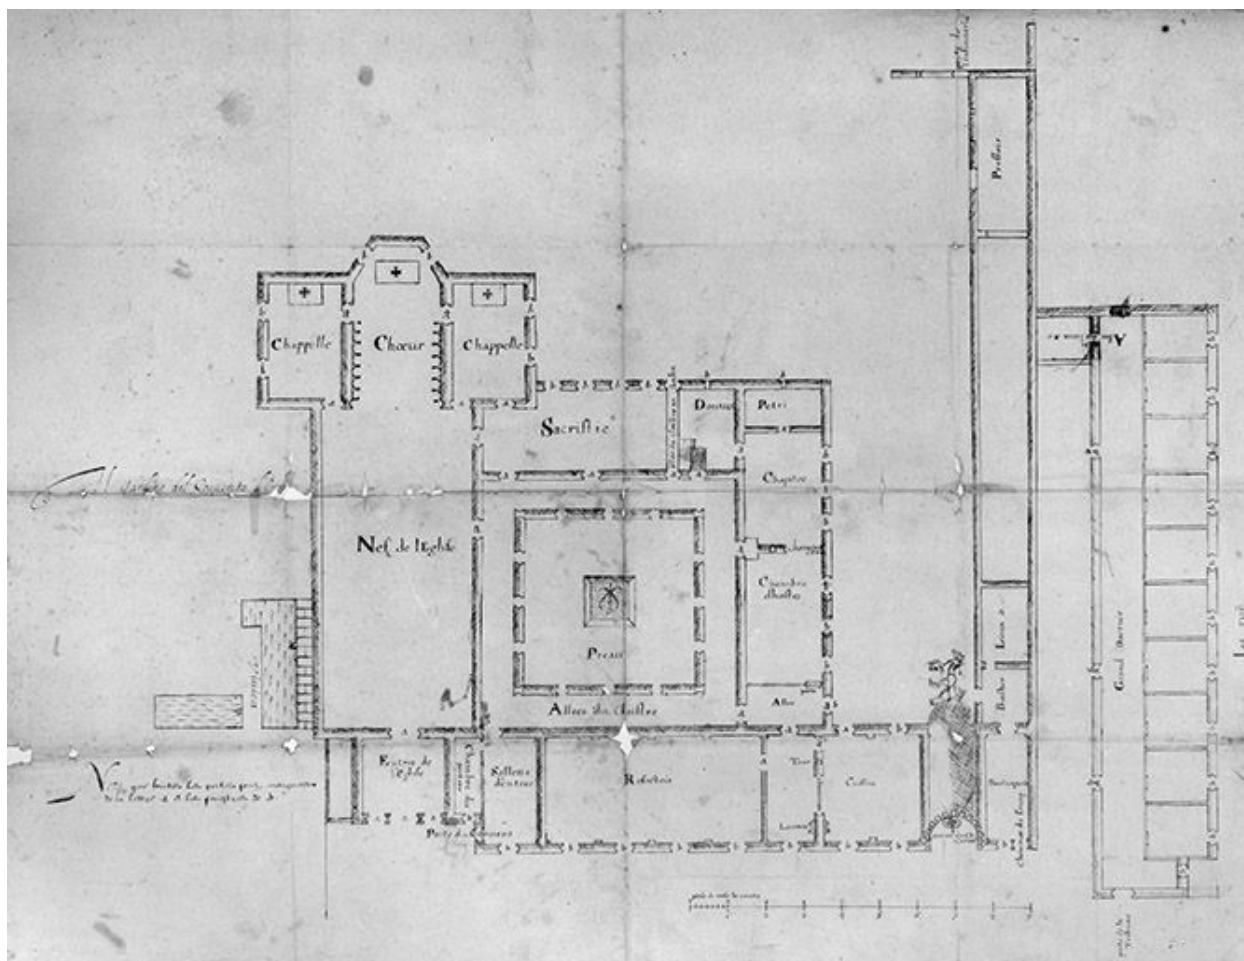
Plan du couvent, 17e siècle.

Plan du couvent, 17e siècle. Dessin (encre), s.d. [17e siècle], échelle à 9 pieds de toise le comte.  
Archives départementales du Doubs, Besançon : 106 H 9

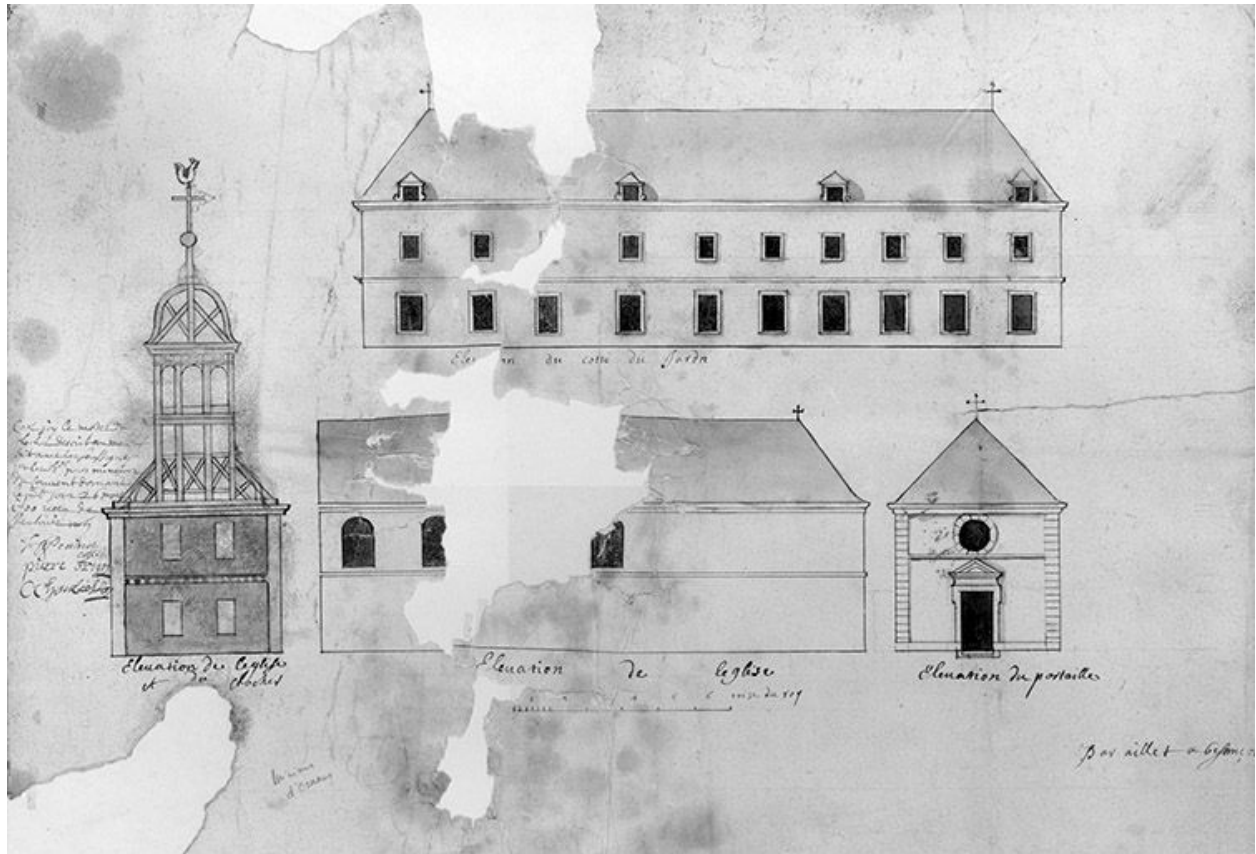
Elévation de l'église et du clocher [...], fin 17e siècle début 18e siècle.

- **Elévation de l'église et du clocher [...], fin 17e siècle début 18e siècle.**  
Elévation de l'église et du clocher [...], fin 17e siècle début 18e siècle. Dessin (encre et lavis), s.d. [fin 17e siècle début 18e siècle], échelle à 6 toises du Roi, par Aillet, Claude-Antoine (architecte)  
Archives départementales du Doubs, Besançon : 106 H 9

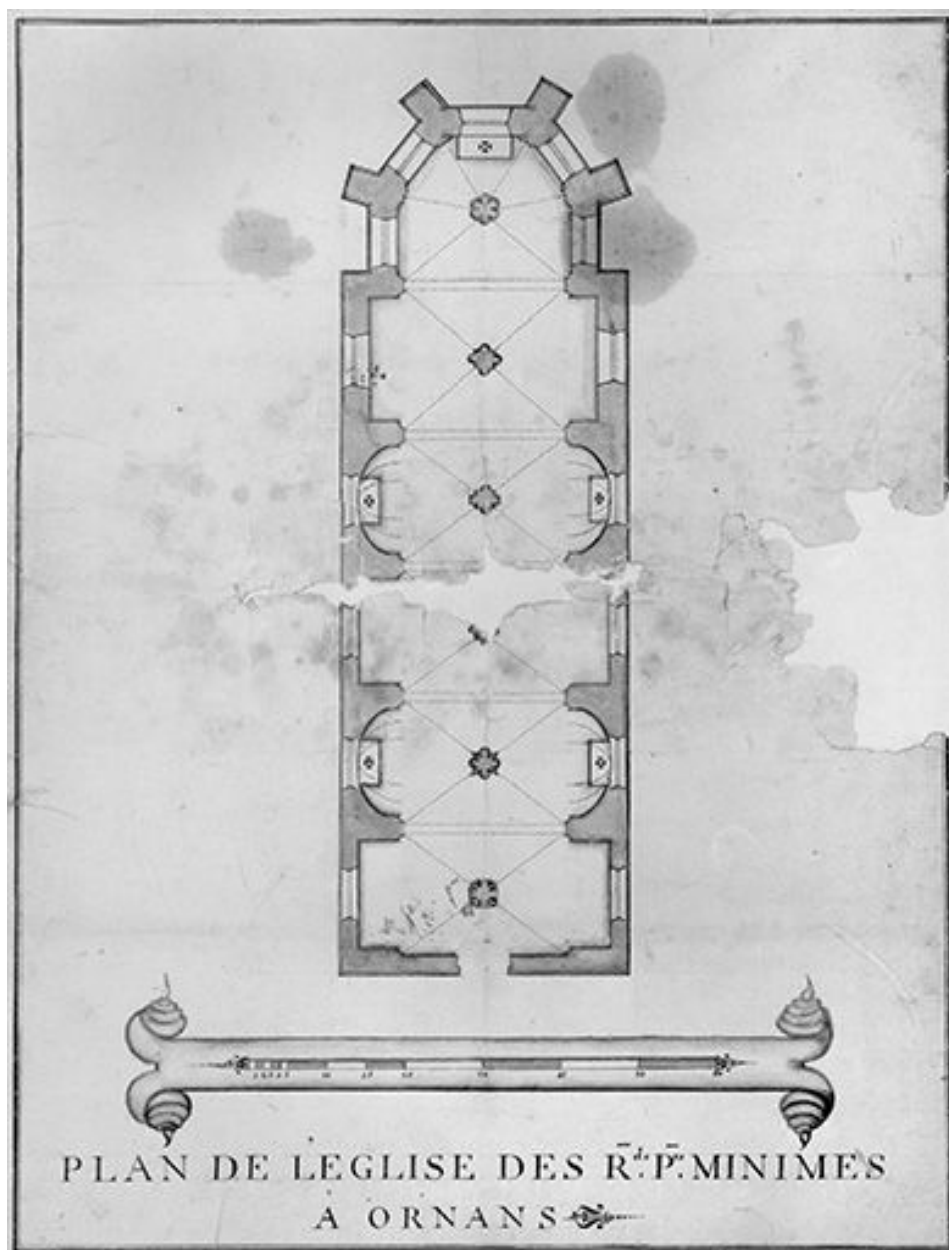
Plan de l'Eglise des Rds. Prs. Minimes à Ornans, 18e siècle.

- **Plan de l'Eglise des Rds. Prs. Minimes à Ornans, 18e siècle.**  
Plan de l'Eglise des Rds. Prs. Minimes à Ornans, 18e siècle. Dessin (encre et lavis), s.d. [18e siècle], échelle graphique.  
Archives départementales du Doubs, Besançon : 106 H 9

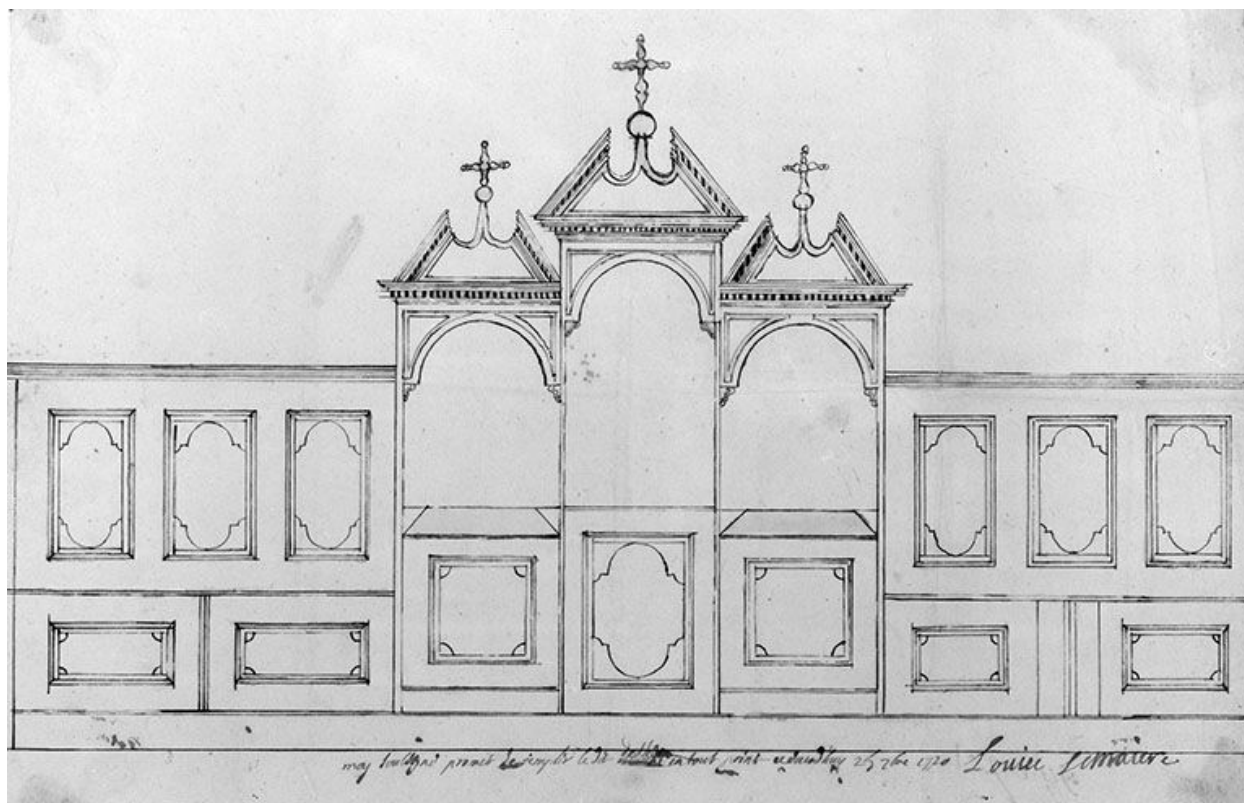
Dessin des lambris et d'un confessionnal, 1720.

- **Dessin des lambris et d'un confessionnal, 1720.**  
Dessin des lambris et d'un confessionnal, 1720. Dessin (encre), 25 septembre 1720, par Lemaire, Louis (sculpteur)  
Archives départementales du Doubs, Besançon : 106 H 9

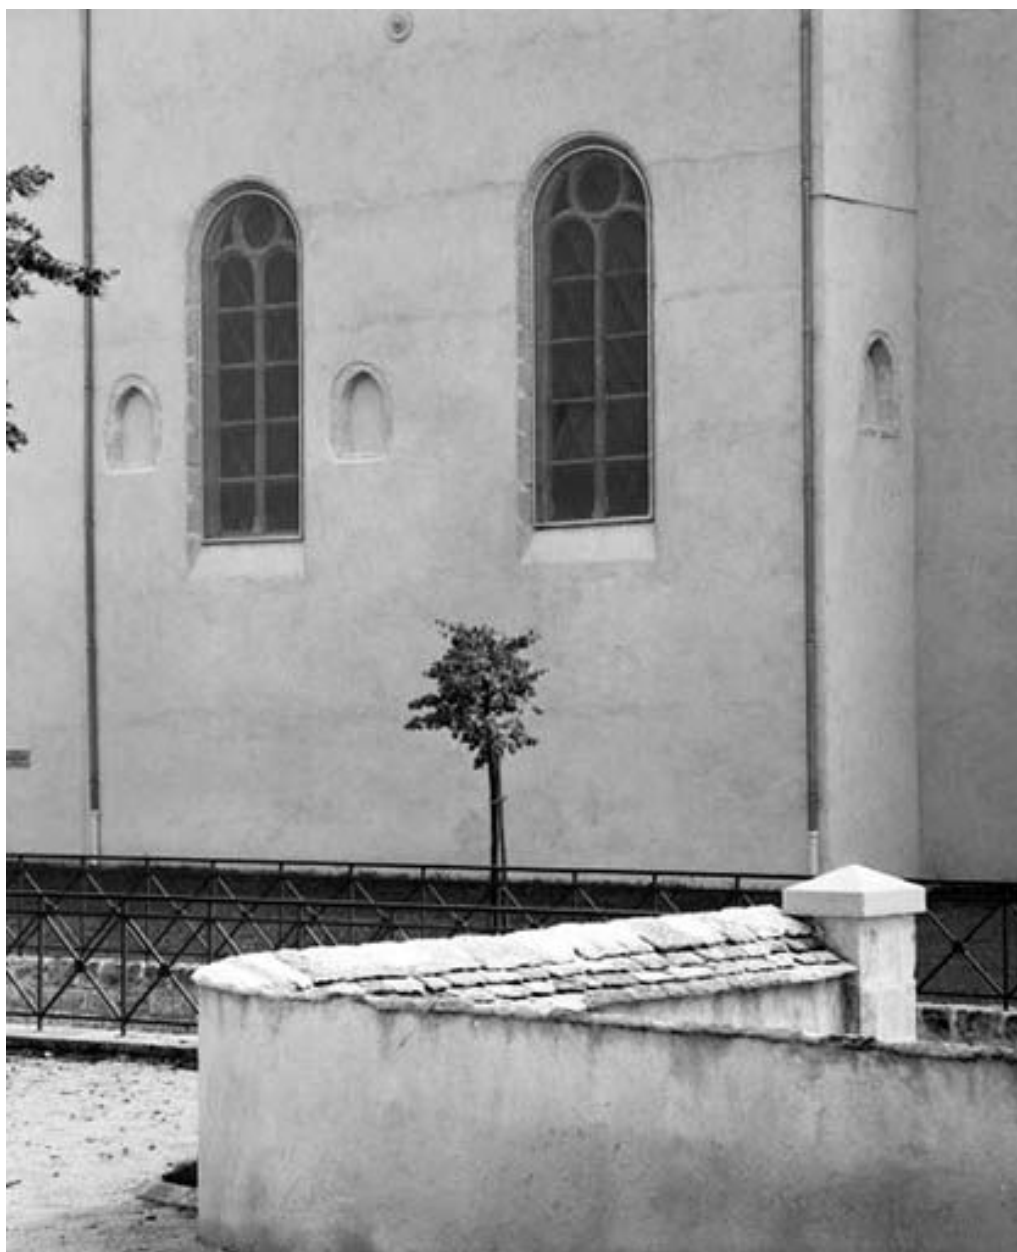
Façade latérale gauche de la chapelle : baies mises à jour lors de la rénovation de 1981-1983.

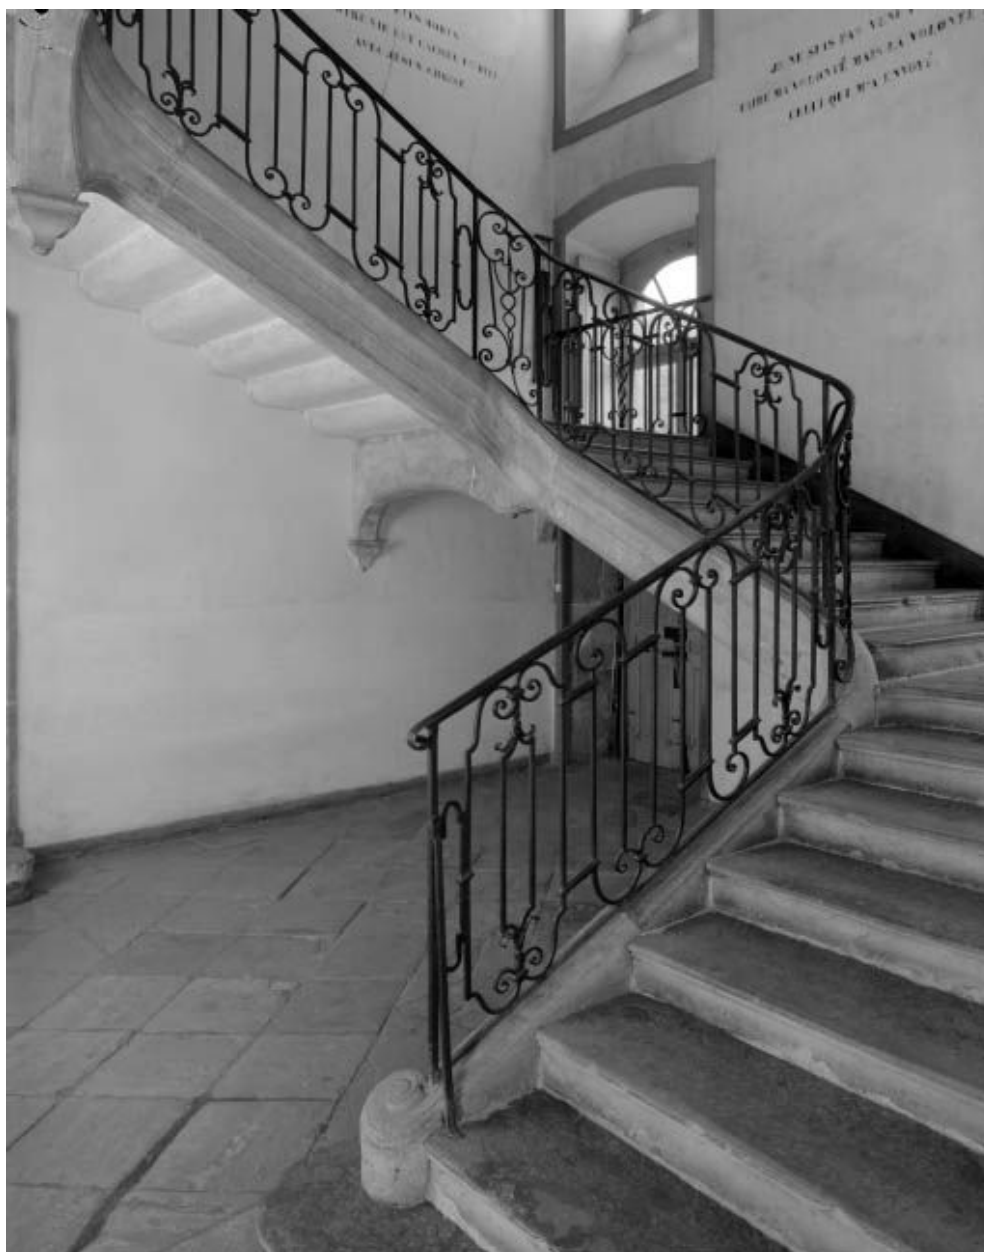
Intérieur : escalier conduisant aux cellules des religieuses.

Cet ensemble conventuel, en bon état, qui a fortement marqué l'histoire religieuse d'Ornans, présente un bel escalier en pierre menant aux cellules des soeurs et un cloître du 17<sup>e</sup> siècle. La chapelle, élevée en 1611 et réaménagée à partir de 1854, possède un beau portail contemporain des minimes.

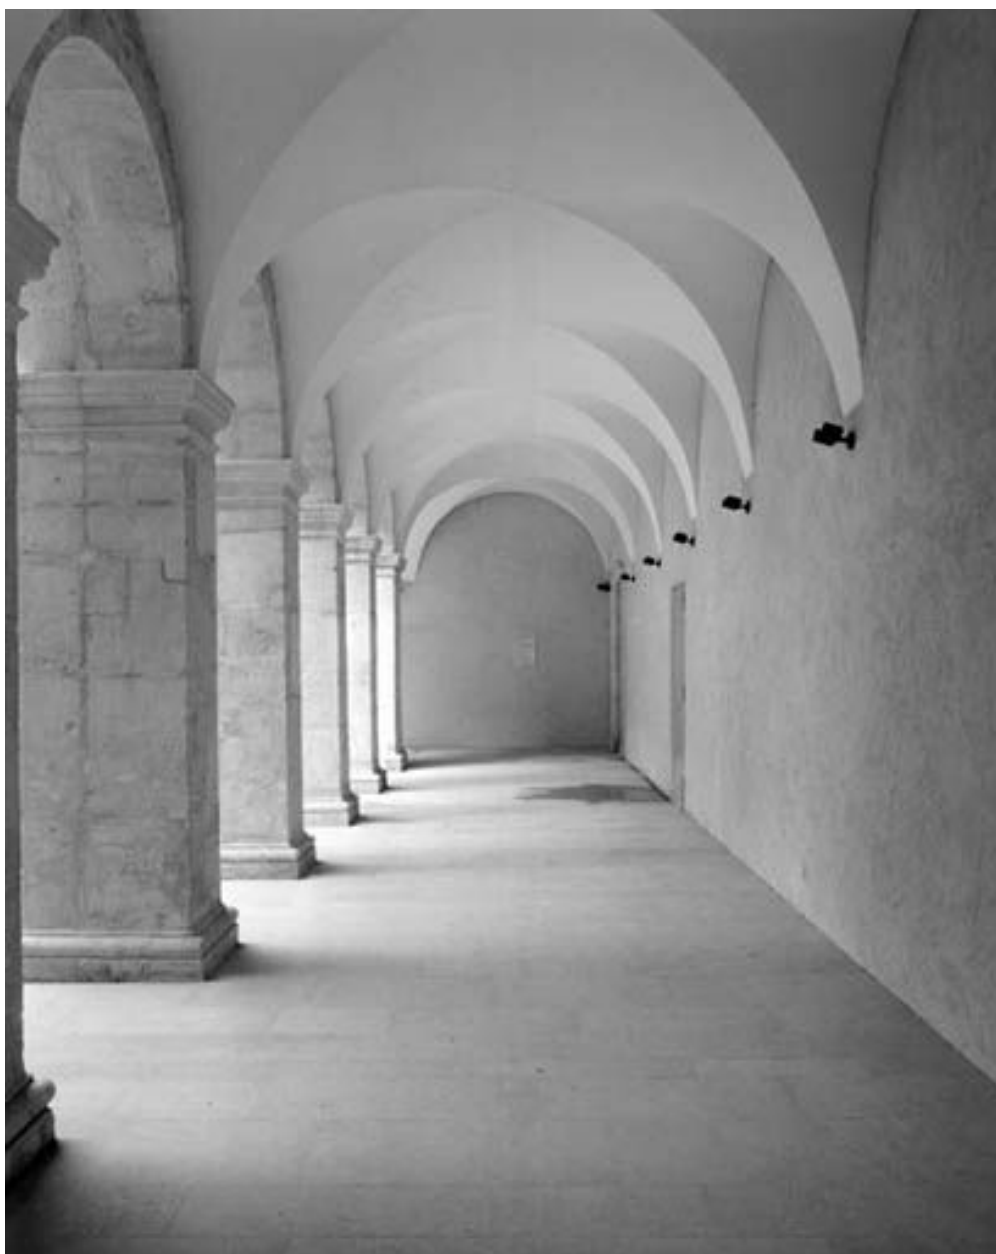
L' aile nord du cloître.

La chapelle en totalité, les galeries du cloître et l'escalier situé au nord-est du cloître (cad.1975 AI 29, 52) ont été inscrits le 2 mars 1981.

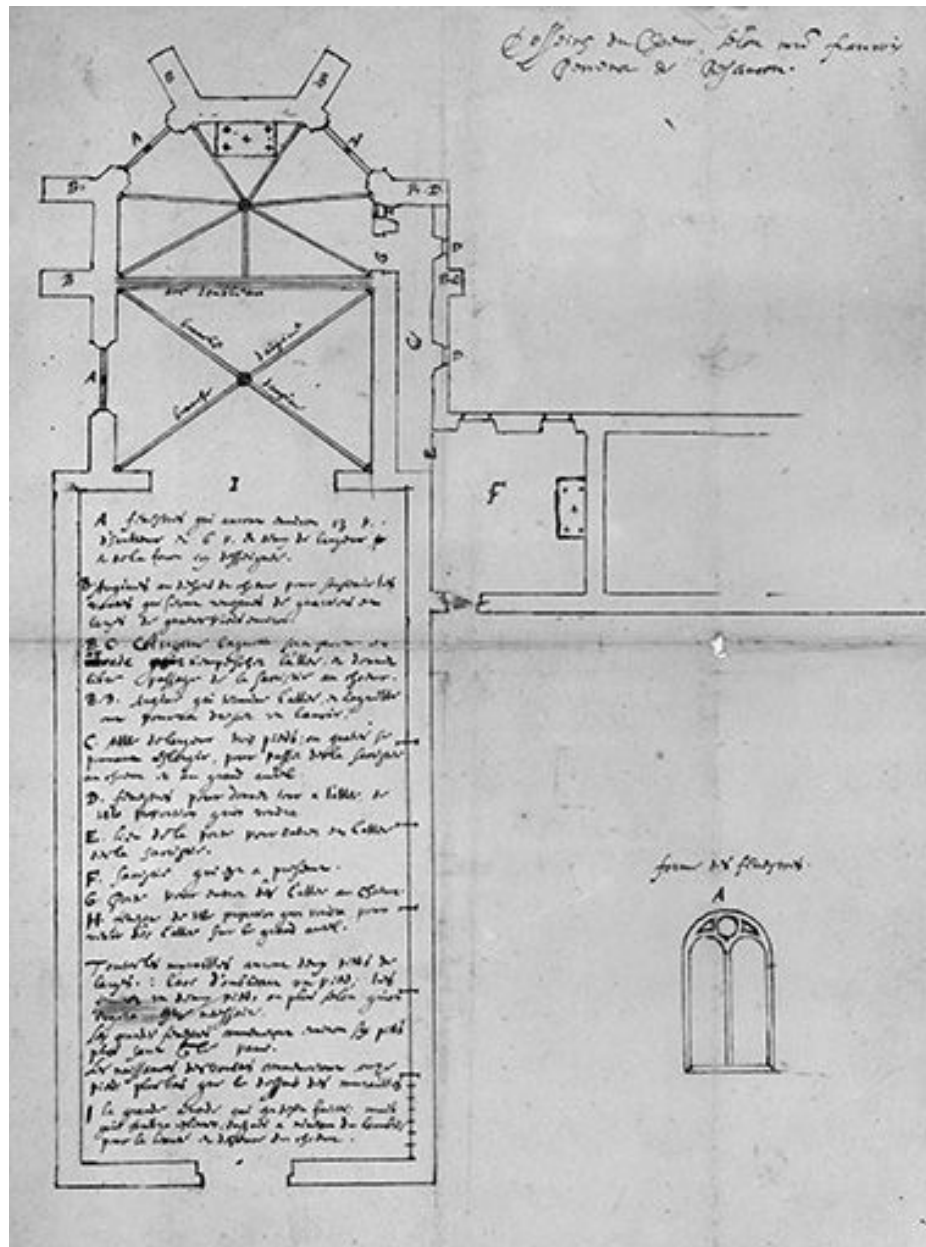
Dessins du chœur, 1er quart 17e siècle.
