Bourgogne-Franche-Comté, Doubs  
Bouverans  
10 rue du Leussus

## fromagerie du Coin Leussut

Numéro de dossier : IA00014257  
Date de l'enquête initiale : 2015  
Date(s) de rédaction : 2016  
Cadre de l'étude : patrimoine industriel patrimoine industriel du Doubs  
Degré d'étude : étudié

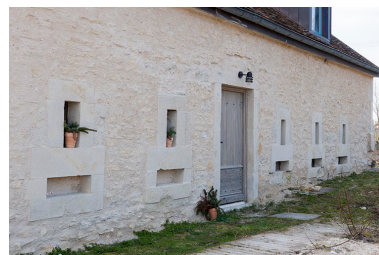
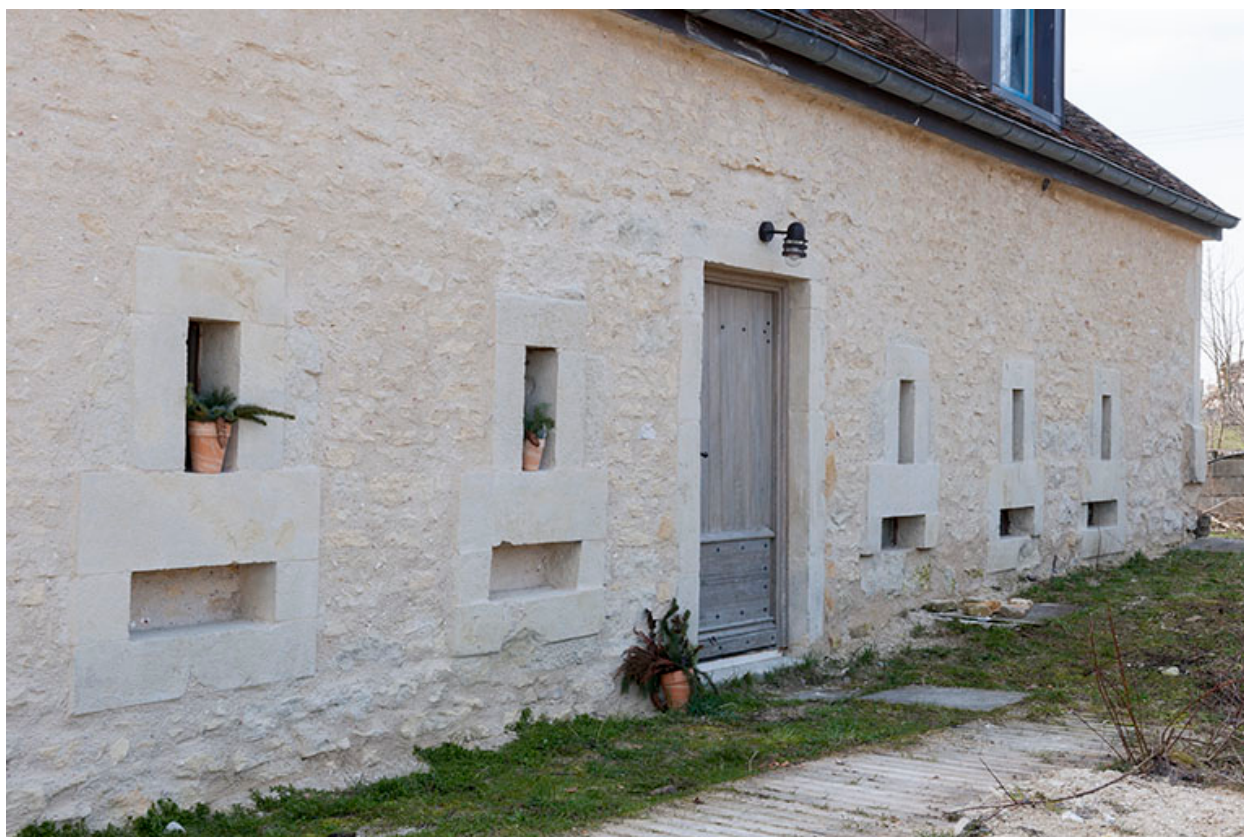
Façade nord.  
Phot. Jérôme Mongreville  
IVR43\_20162500228NUC4A

Façade nord.

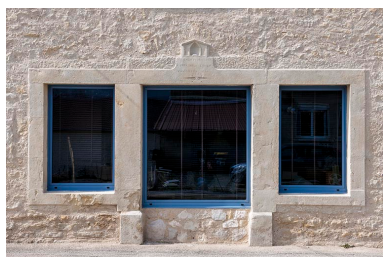
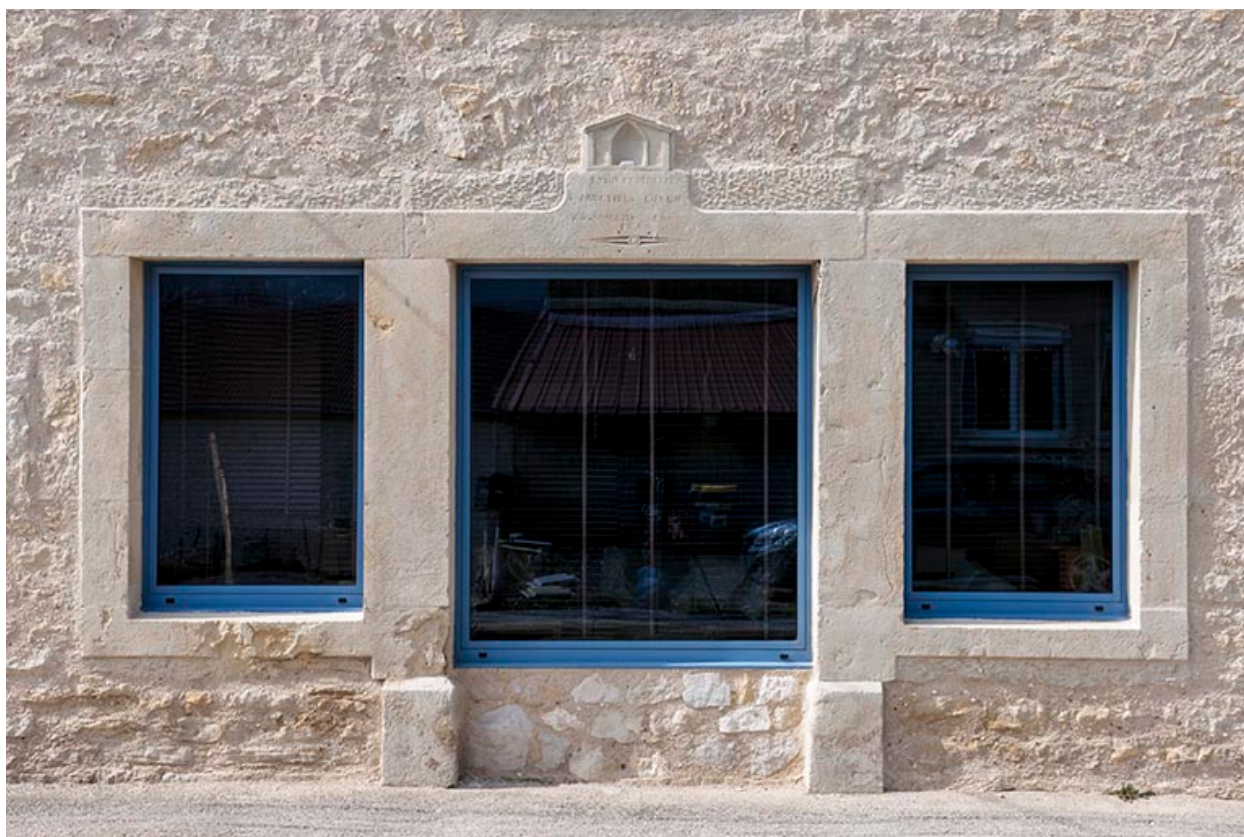
Ouvertures du mur-pignon est.  
Phot. Jérôme Mongreville  
IVR43\_20162500229NUC4A

Ouvertures du mur-pignon est.

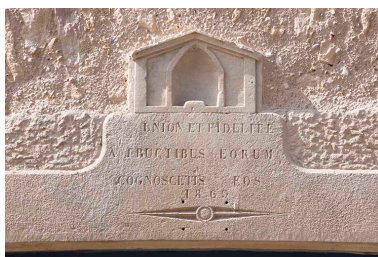
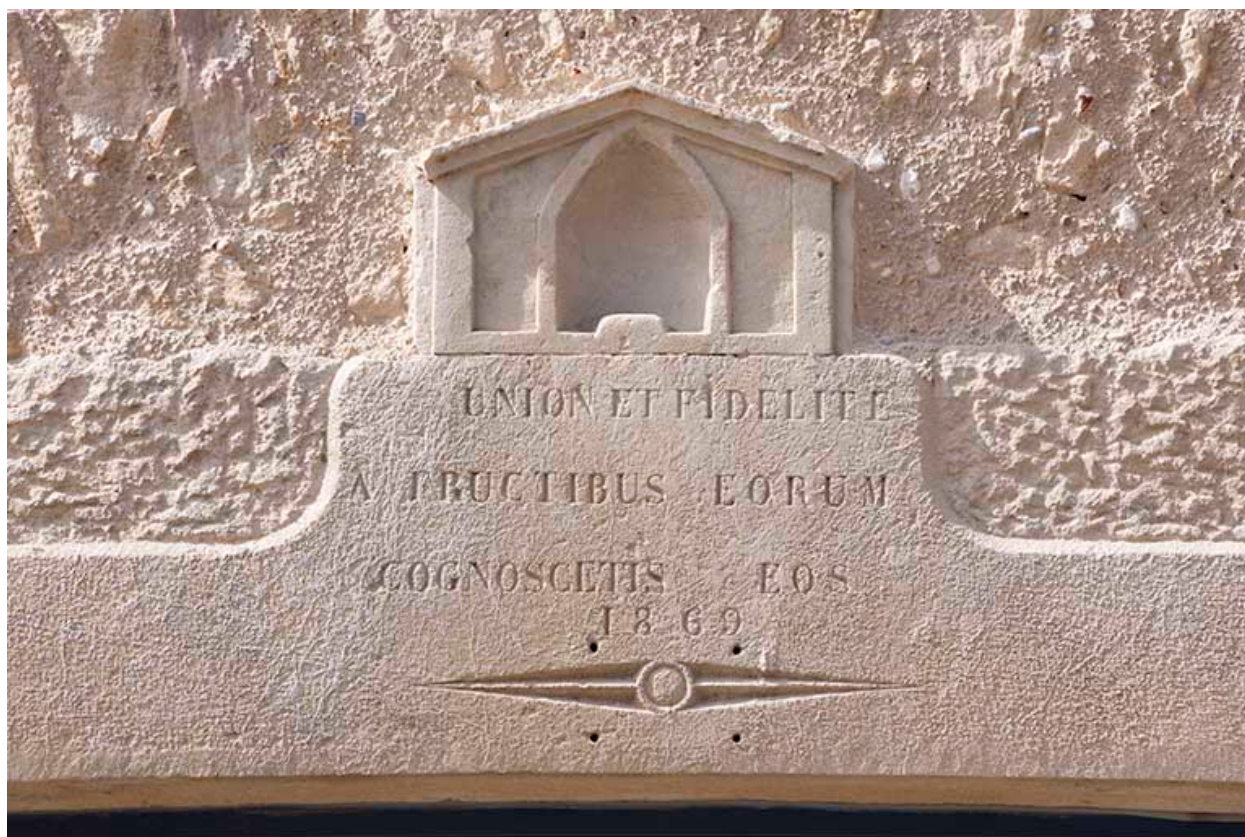
Mur-pignon est. Détail du linteau.  
Phot. Jérôme Mongreville  
IVR43\_20162500230NUC4A

Mur-pignon est. Détail du linteau.

Construit en moellon de calcaire enduit, le bâtiment est pourvu d'un étage en surcroît (ancien logement ?) et est couvert d'un toit à longs pans et demi-croupes en tuile plate. Le linteau de la porte sur le mur-pignon oriental est gravé de la date 1869 et de l'inscription UNION et FIDELITE - A fructibus eorum cognoscetis eos. Cette devise latine (c'est par leurs fruits que vous les reconnaîtrez) est extraite de l'Evangile selon Matthieu (chapitre 7 verset 16).
