Bourgogne-Franche-Comté, Doubs  
Besançon  
îlot Saint-Maurice  
133 Grande Rue

## **hôtel**

Numéro de dossier : IA25000437  
Date de l'enquête initiale : 1996  
Date(s) de rédaction : 2006  
Cadre de l'étude : enquête thématique régionale demeures bisontines  
Degré d'étude : étudié  
Référence du dossier Monument Historique : PA00101542

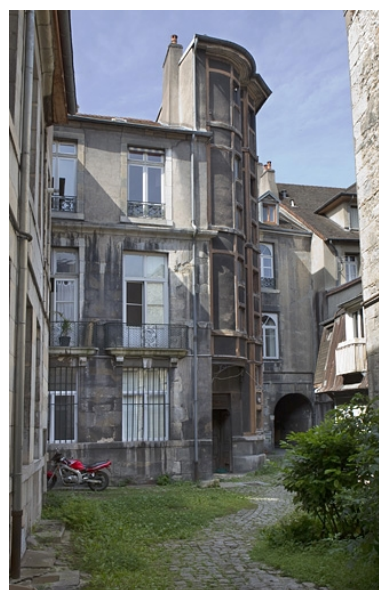
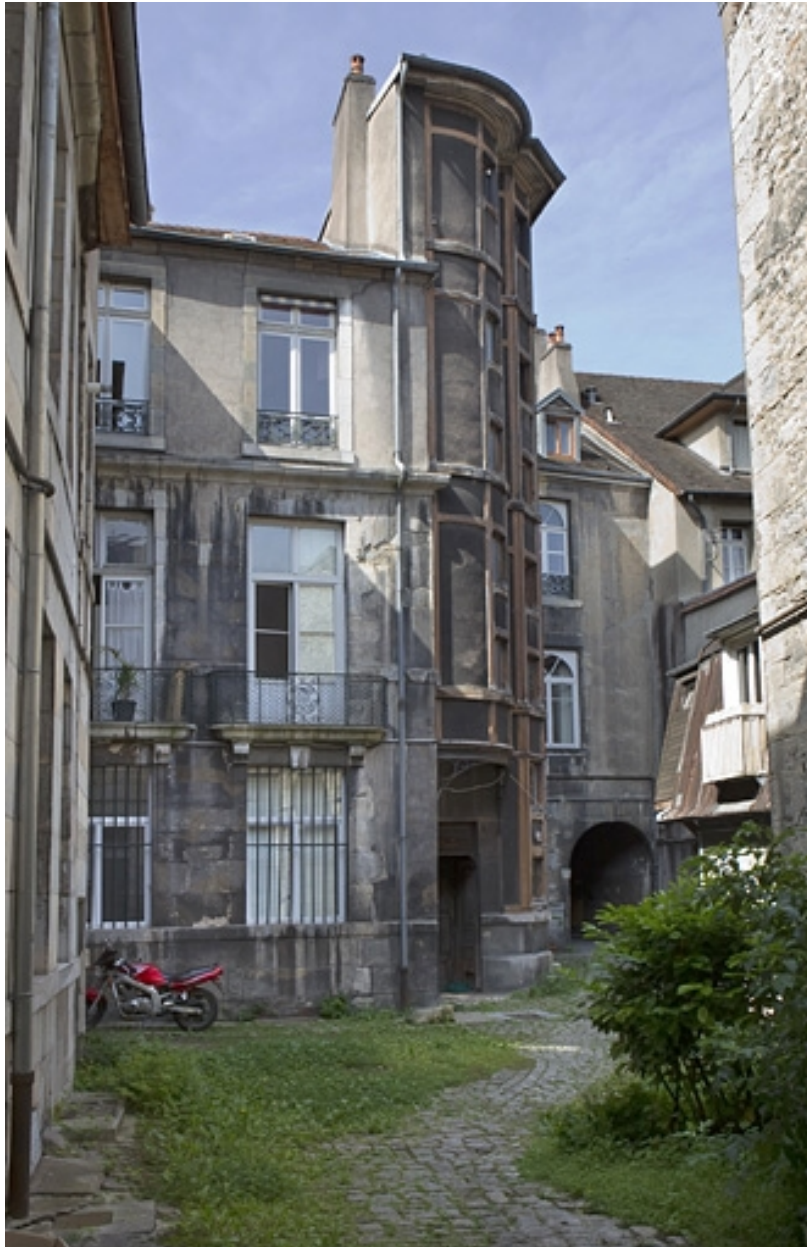
IVR43\_20102500915NUC2A

Vue d'ensemble du logis principal depuis le fond de la cour.

L'accès dans l'édifice, situé sur une parcelle irrégulière, s'effectue par une allée cochère latérale côté Grande Rue et par un passage piétonnier semi-public (trage) du côté de la rue des Martelots, permettant ainsi de traverser l'îlot. Le logis principal en pierre de taille et moellon enduit, à deux étages carrés et un de comble, est bâti sur un sous-sol voûté en berceau. Son escalier rampe sur rampe en charpente est contenu dans une cage en pan de bois appliqué contre une des façades sur cour. Le logis secondaire en L, occupant le fond de la première cour, à un étage carré et un de comble, est en pierre de taille. A gauche de cette cour, un petit logis en pan de bois, en rez-de-chaussée avec un étage de comble, est distribué par un escalier en vis en bois contenu dans une tour hors-oeuvre.

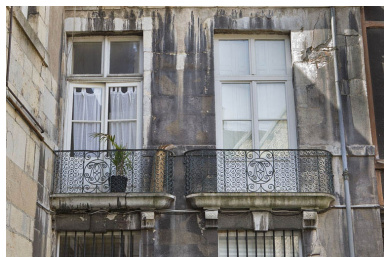
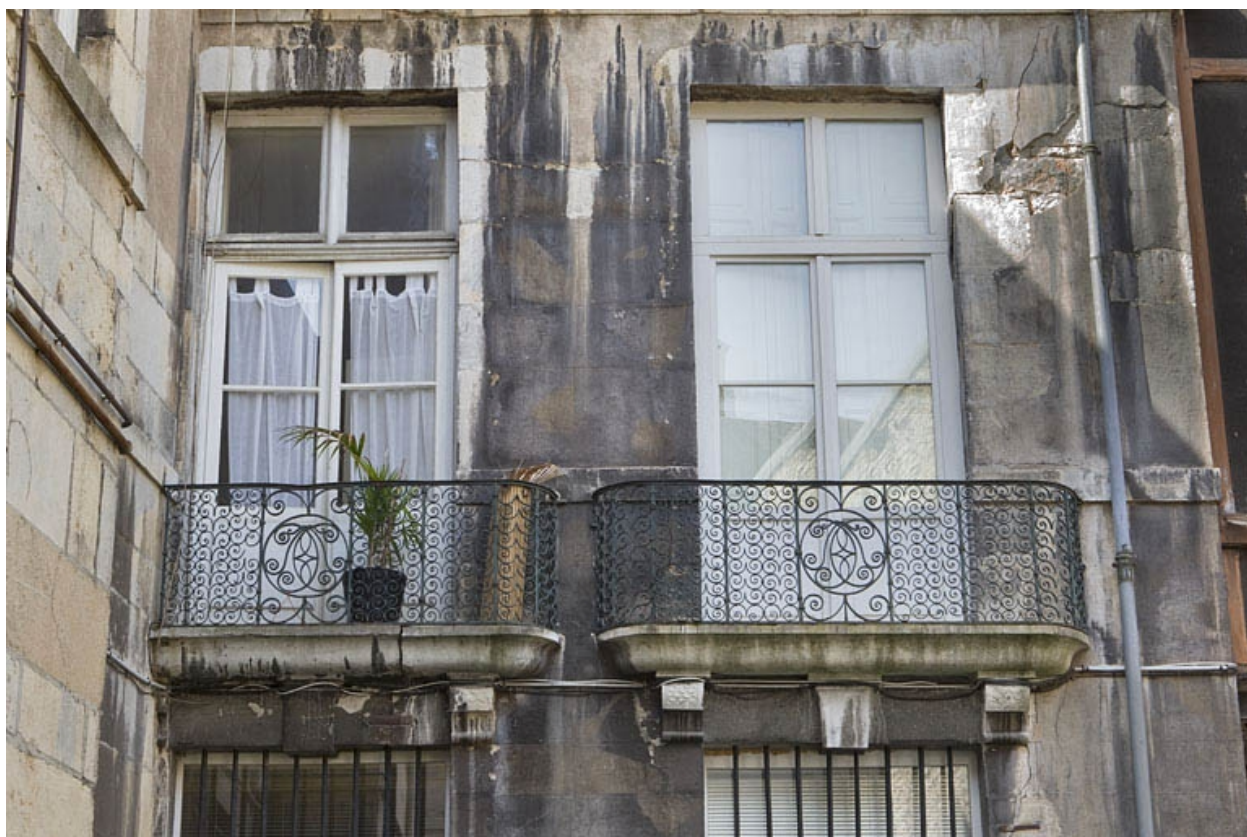
Logis principal, façade sur cour :  
détail des deux garde-corps.  
Phot. Yves Sancey  
IVR43\_20102500920NUC2A

Logis principal, façade sur cour : détail des deux garde-corps.

Les deux balcons, situés au premier étage sur cour du logis principal, sont ornés d'arabesque entourant un monogramme illisible.

Les éléments les plus remarquables de cet hôtel sont constitués par la cage monumentale en pan de bois de l'escalier principal appliquée au 19e siècle contre l'une des façades sur cour, et par la ferronnerie des deux balcons vraisemblablement du début du 18e siècle, dont le dessin est unique au centre ville.

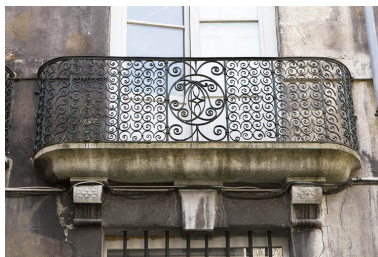
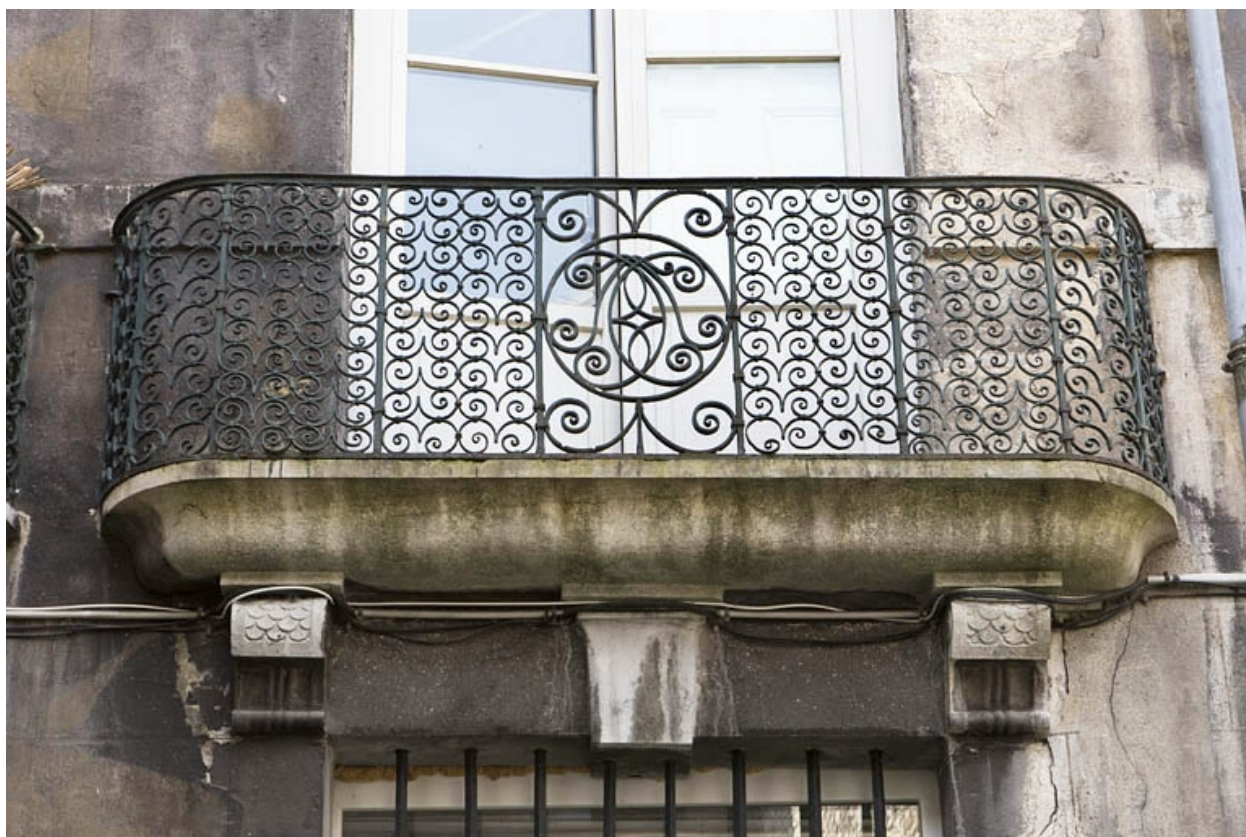
Logis principal, façade sur  
cour : détail d'un garde-corps.  
Phot. Yves Sancey  
IVR43\_20102500919NUC2A

Logis principal, façade sur cour : détail d'un garde-corps.

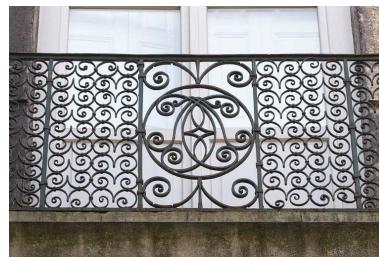
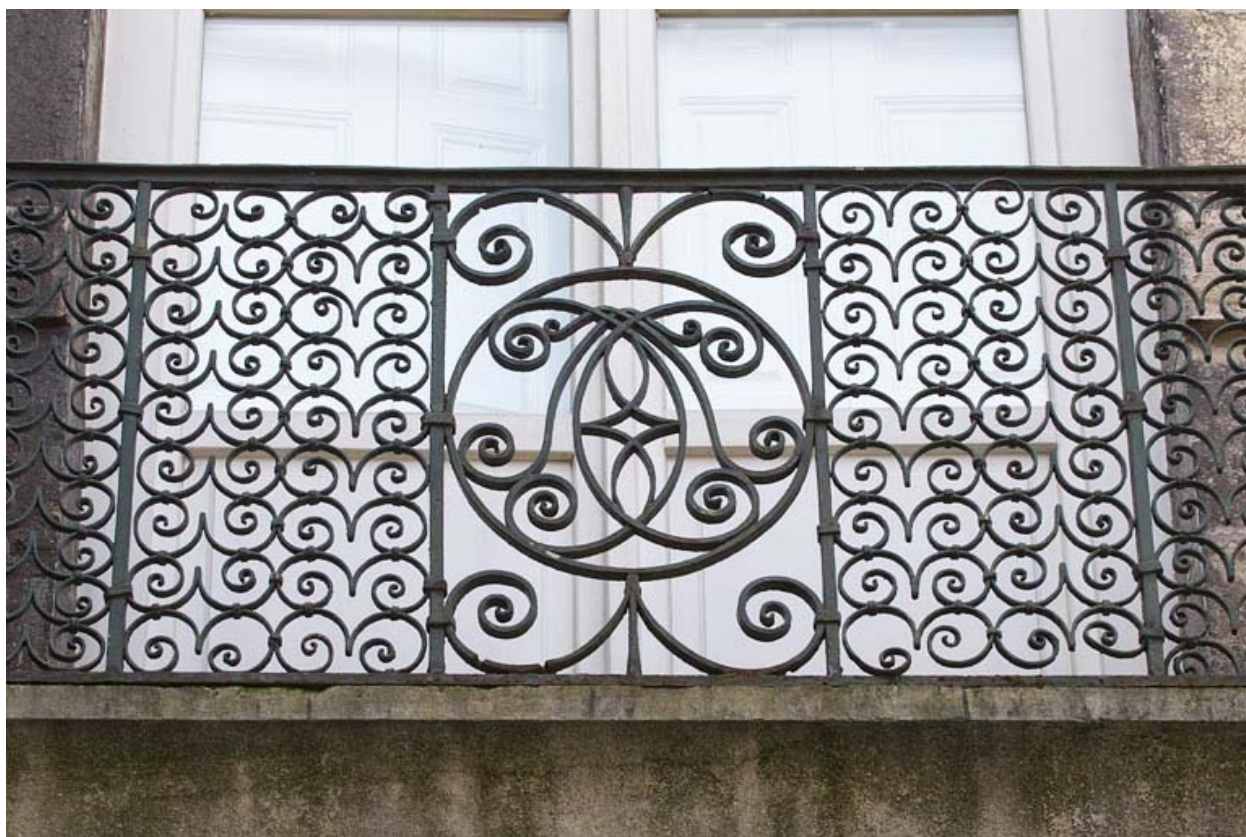
Logis principal, façade  
sur cour : détail de la  
ferronnerie d'un garde-corps.  
Phot. Yves Sancey  
IVR43\_20102500921NUC2A

Logis principal, façade sur cour : détail de la ferronnerie d'un garde-corps.

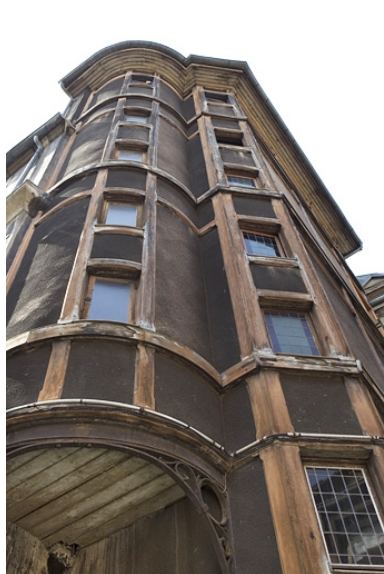
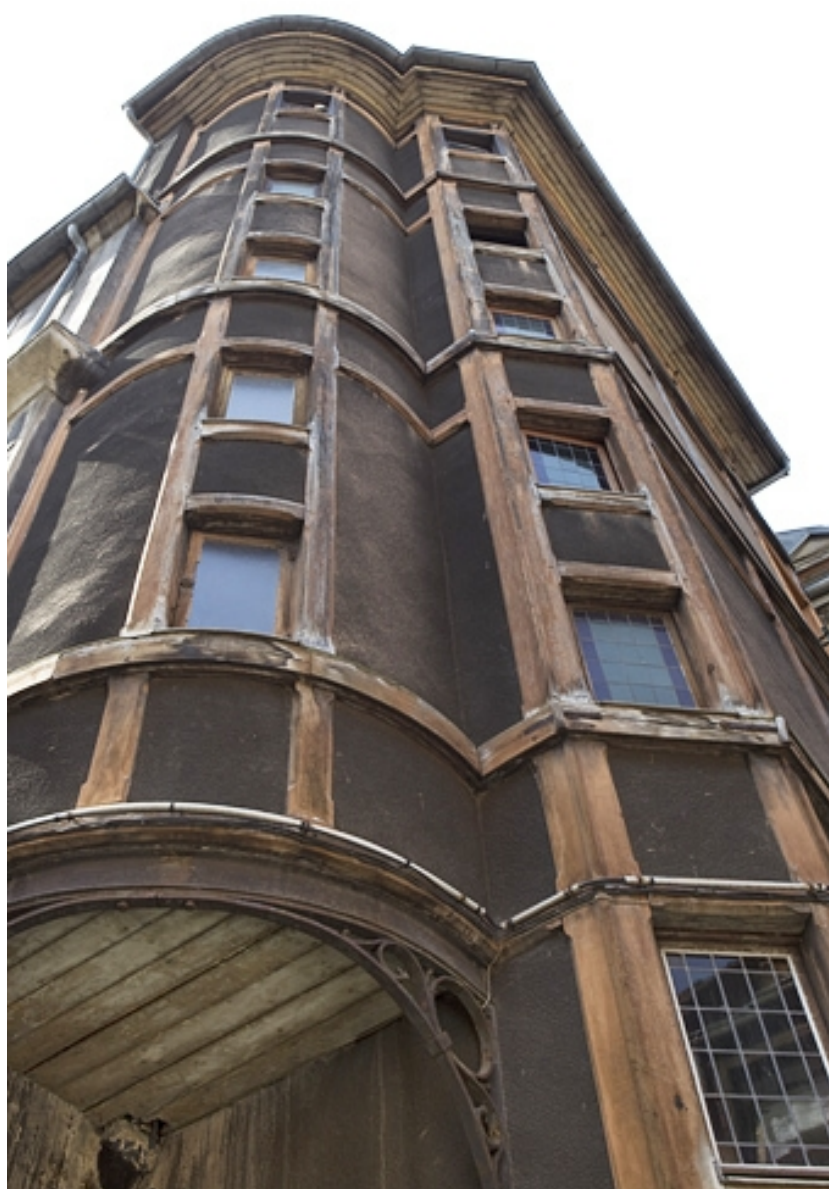
Vue d'ensemble de la cage  
d'escalier en pan de bois.  
Phot. Yves Sancey  
IVR43\_20102500922NUC2A

Vue d'ensemble de la cage d'escalier en pan de bois.

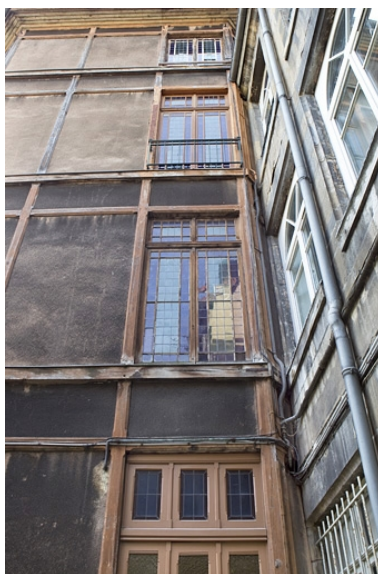
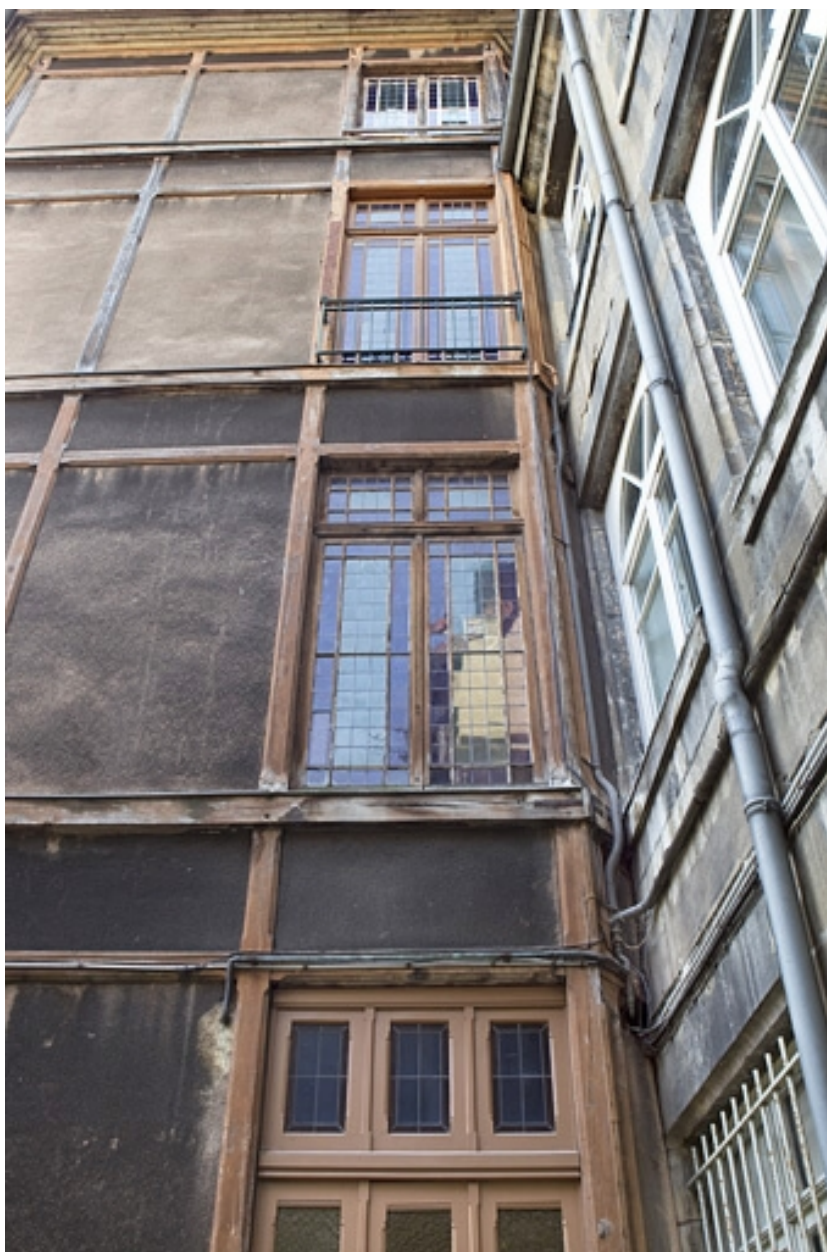
Détail de la paroi de la cage  
d'escalier en pan de bois.  
Phot. Yves Sancey  
IVR43\_20102500914NUC2A

Détail de la paroi de la cage d'escalier en pan de bois.

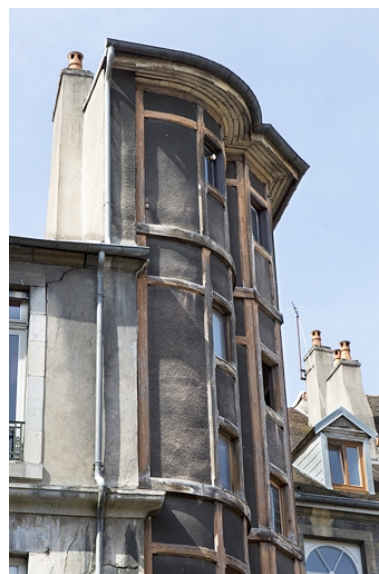
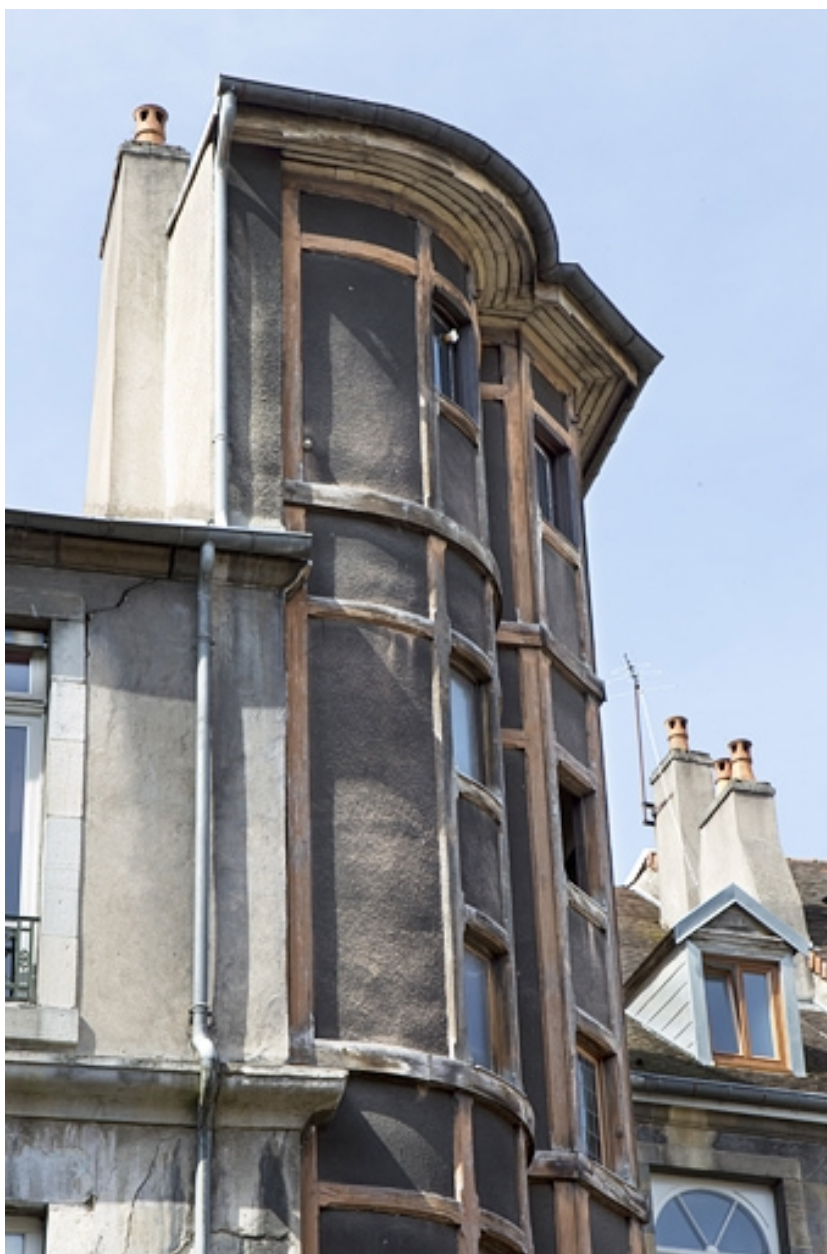
Détail de la partie supérieure de  
la cage d'escalier en pan de bois.  
Phot. Yves Sancey  
IVR43\_20102500918NUC2A

Détail de la partie supérieure de la cage d'escalier en pan de bois.

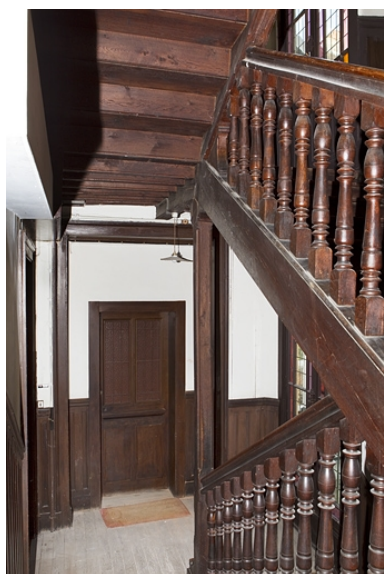
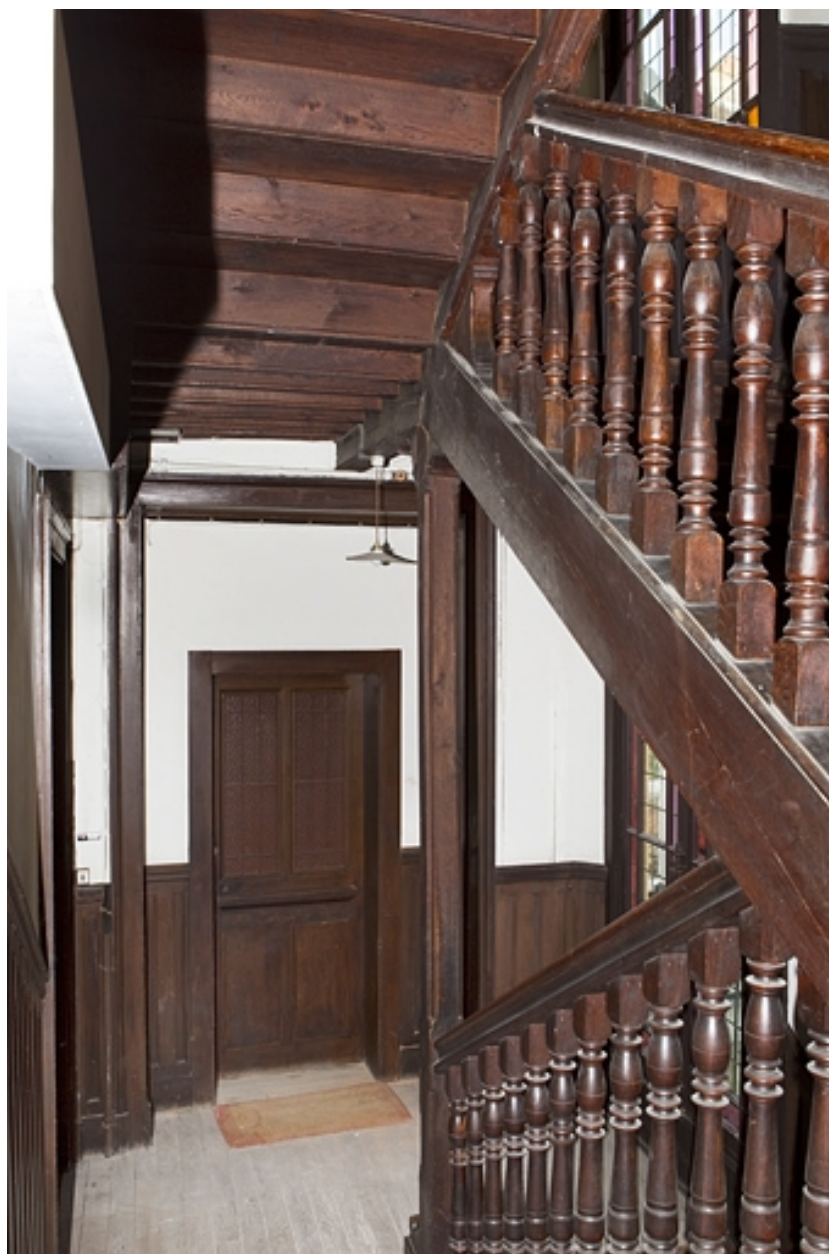
IVR43\_20102500923NUC2A

Cage d'escalier en pan de  
bois : détail de l'escalier.  
Phot. Yves Sancey

Cage d'escalier en pan de bois : détail de l'escalier.

Escaliers : escalier hors-oeuvre : escalier tournant à retours sans jour, escalier en charpente ; escalier hors-oeuvre : escalier en vis, escalier en charpente
