Bourgogne-Franche-Comté, Doubs  
Besançon  
îlot Ronchaux  
30 rue Renan

## maison

Numéro de dossier : IA25000242  
Date de l'enquête initiale : 1996  
Date(s) de rédaction : 2001  
Cadre de l'étude : enquête thématique régionale demeures bisontines  
Degré d'étude : étudié

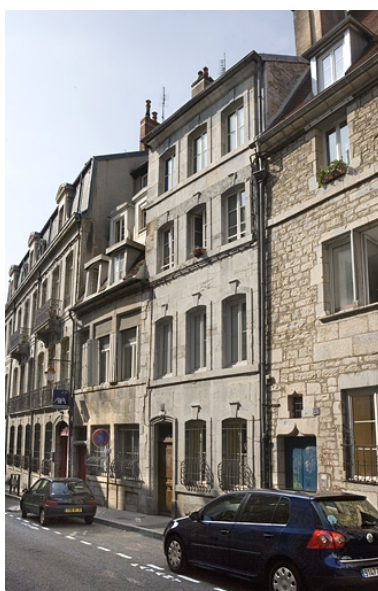
Vue d'ensemble de la façade  
sur rue, de trois quarts droit.  
Phot. Yves Sancey  
IVR43\_20092501383NUC2A

Vue d'ensemble de la façade sur rue, de trois quarts droit.

La maison comprend deux cours et trois logis en parallèle avec couloirs en enfilade. Le logis sur rue, à trois étages sur rue et deux sur cour, est bâti sur un sous-sol voûté en berceau, un autre étant situé sous la première cour. Le logis sur rue et le premier logis secondaire sont en pierre de taille et possèdent un escalier à cage ouverte commun. Le troisième logis, possédant son propre escalier à cage ouverte contre lequel se trouve une buanderie est construit sur un soubassement en pierre de taille puis en pan de bois récent recouvert d'enduit avec encadrement des baies en bois.

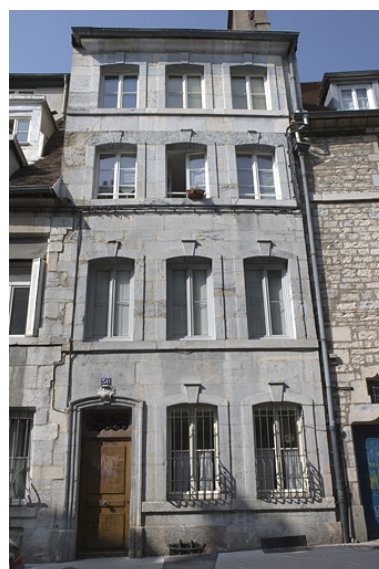
Vue d'ensemble de la  
façade sur rue, de face.  
Phot. Yves Sancey  
IVR43\_20092501381NUC2A

Vue d'ensemble de la façade sur rue, de face.

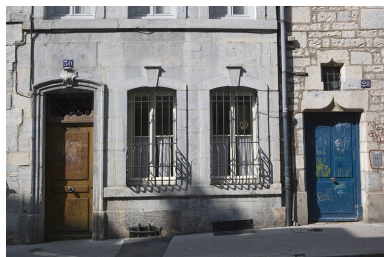
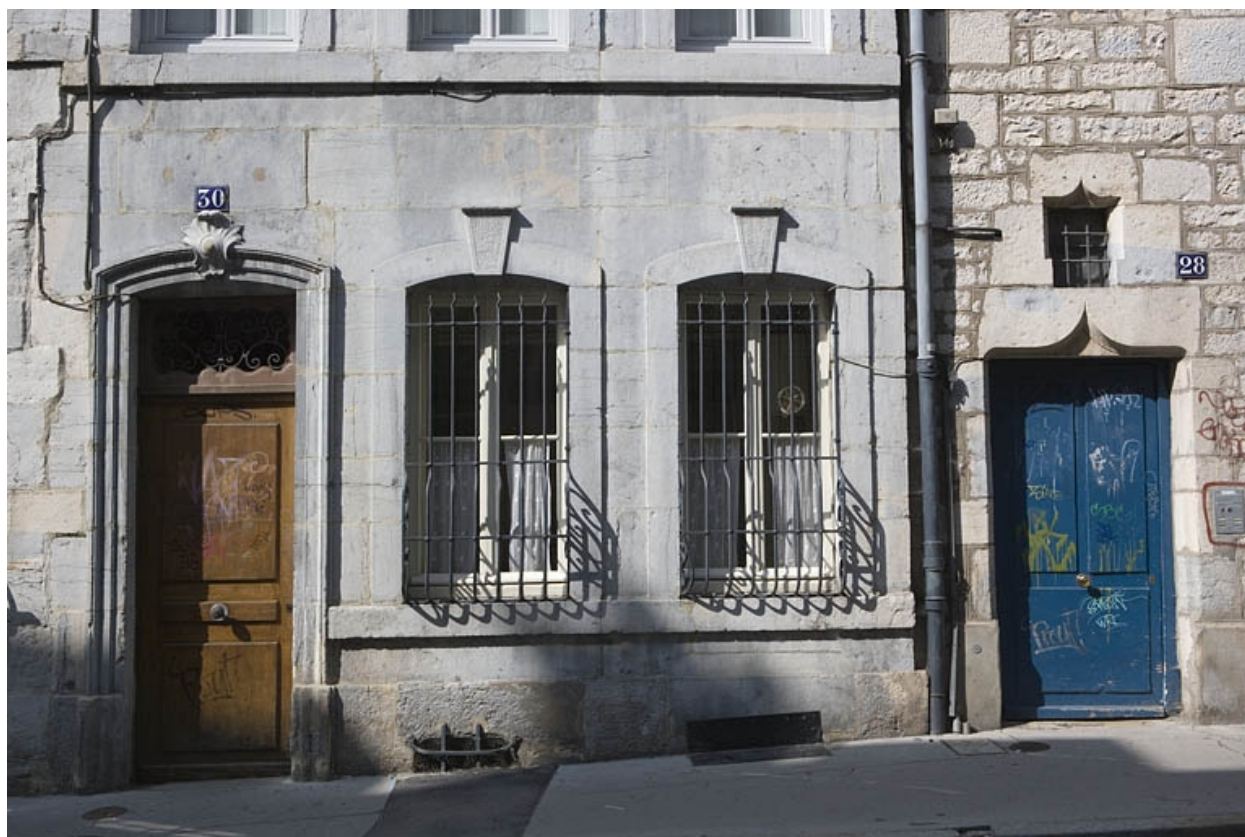
Détail du rez-de-chaussée  
de la façade sur rue, de face.

Détail du rez-de-chaussée de la façade sur rue, de face.

Maison à deux étages carrés d'origine et deux logis reconstruit en 1756 pour le conseiller au parlement Claude-Joseph Bourgon, date à laquelle il demande à la Ville la permission de refaire la façade sur rue. Il présente deux projets au contrôleur voyer, l'un préservant le rez-de-chaussée de la 2e moitié du 16e siècle, mais c'est l'autre proposant une réfection totale qui a été réalisé. Le logis sur rue a été surélevé d'un étage et l'escalier à cage ouverte sur la première cour refait au 19e siècle. Dans le courant du 19e siècle, après le cadastre de 1833, un deuxième logis secondaire a été ajouté au fond de la deuxième cour avec son propre escalier à cage ouverte dont l'ouverture a été protégée ultérieurement par un essentage en matériau synthétique. C'est probablement au même moment qu'a été construite une petite buanderie accolée à cet escalier.

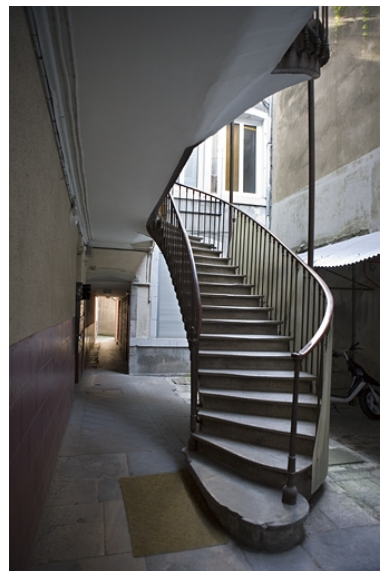
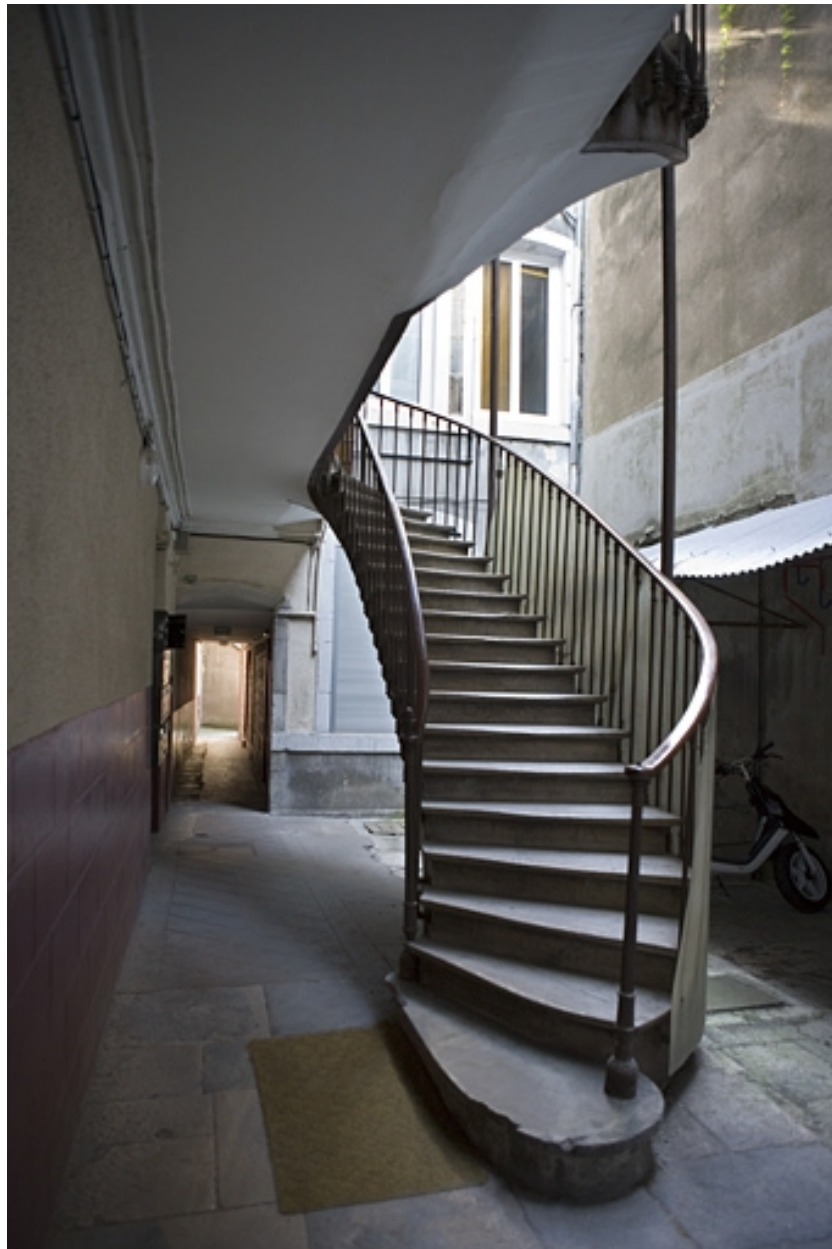
Détail de l'escalier à cage  
ouverte sur cour, depuis  
l'entrée de la première cour.

Détail de l'escalier à cage ouverte sur cour, depuis l'entrée de la première cour.

Matériau(x) du gros-œuvre, mise en œuvre et revêtement : bois, pan de bois, enduit ; essentage de matériau synthétique ; calcaire, pierre de taille  
Matériau(x) de couverture : tuile plate  
Étage(s) ou vaisseau(x) : sous-sol, 3 étages carrés  
Couvrements : voûte en berceau  
Élévations extérieures : élévation à travées  
Escaliers : escalier de distribution extérieur : escalier tournant à retours avec jour, cage ouverte, escalier en charpente

Caractéristique des maisons à trois logis parallèles, avec un escalier à cage ouverte distribuant les deux premiers logis, et un second distribuant uniquement le troisième logis.

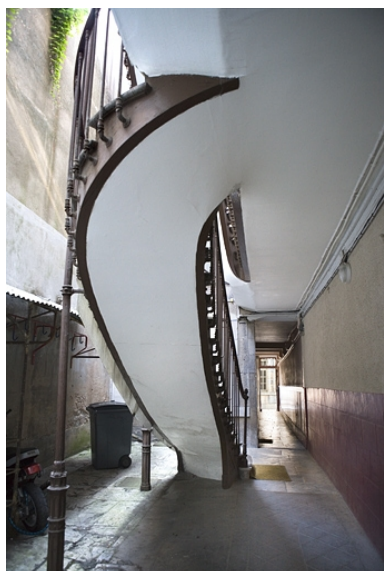
Détail de l'escalier à cage  
ouverte sur cour, depuis le  
fond de la première cour.

Détail de l'escalier à cage ouverte sur cour, depuis le fond de la première cour.

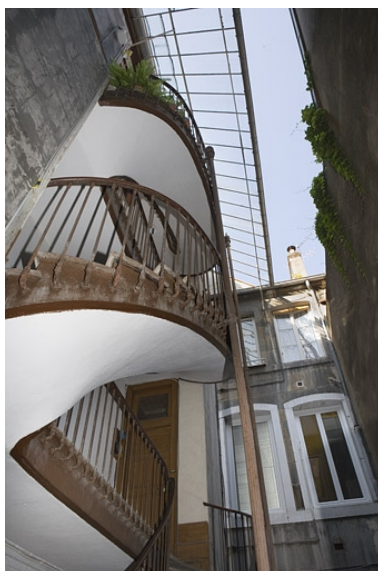
Vue d'ensemble de l'escalier à  
cage ouverte de la première cour.

Vue d'ensemble de l'escalier à cage ouverte de la première cour.

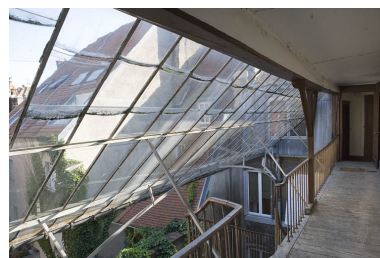
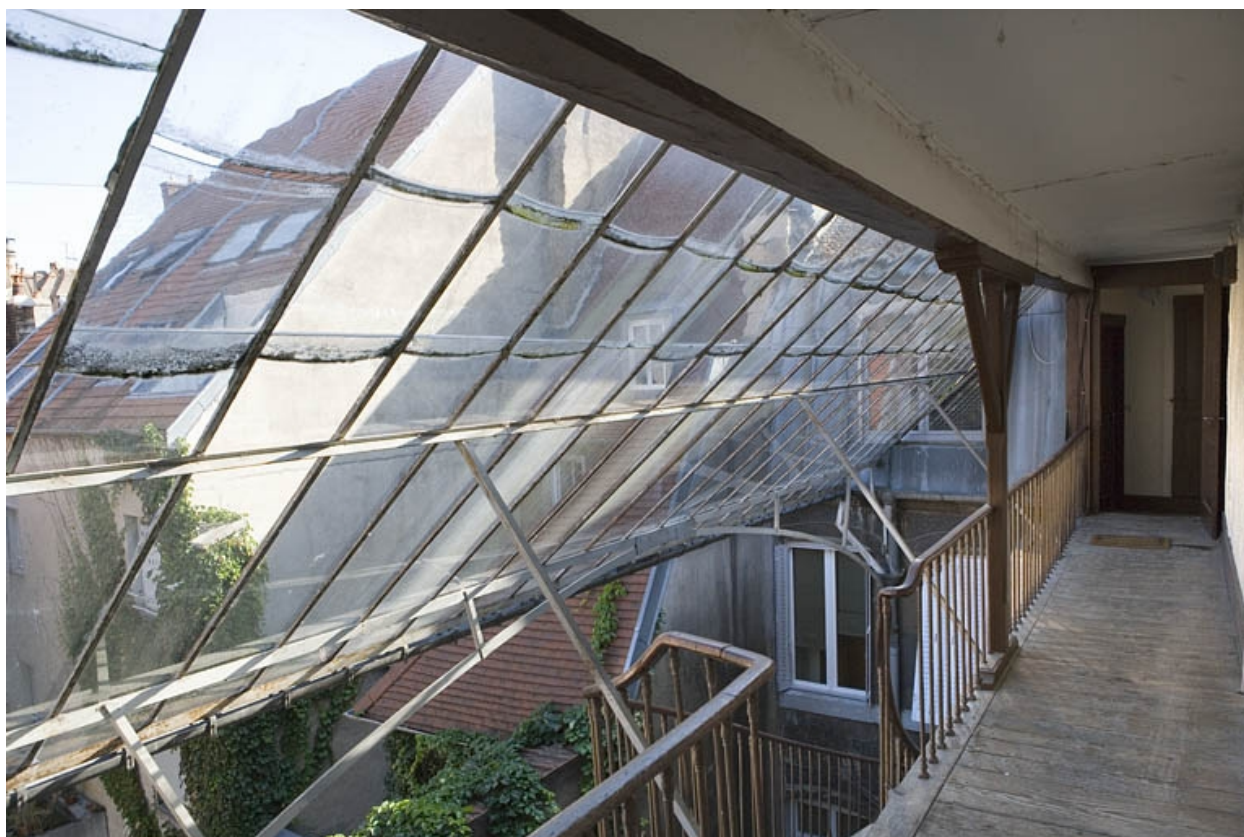
Détail de la verrière sur l'escalier à  
cage ouverte de la première cour.

Détail de la verrière sur l'escalier à cage ouverte de la première cour.

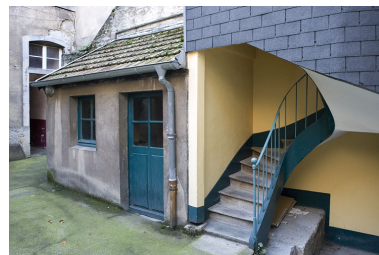
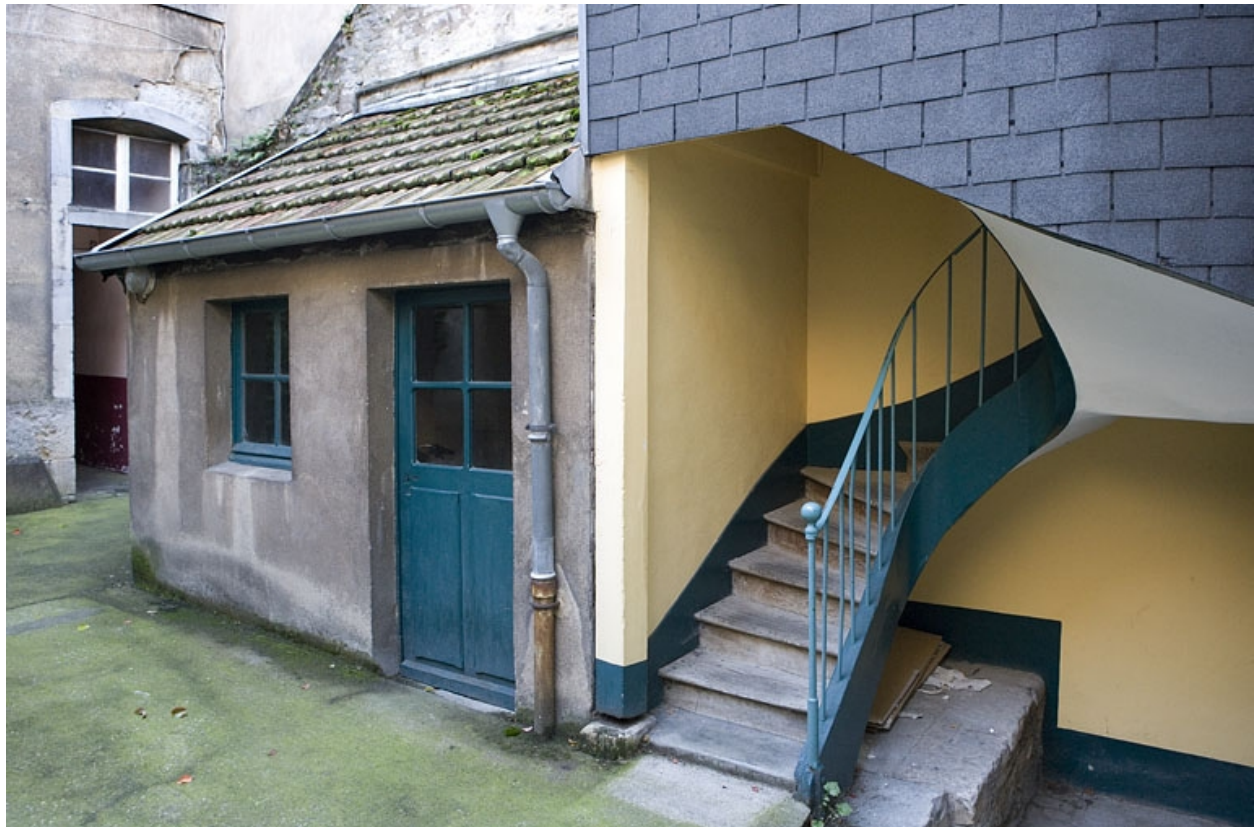
Détail de la buanderie  
dans la deuxième cour.  
Phot. Yves Sancey  
IVR43\_20092501391NUC2A

Détail de la buanderie dans la deuxième cour.

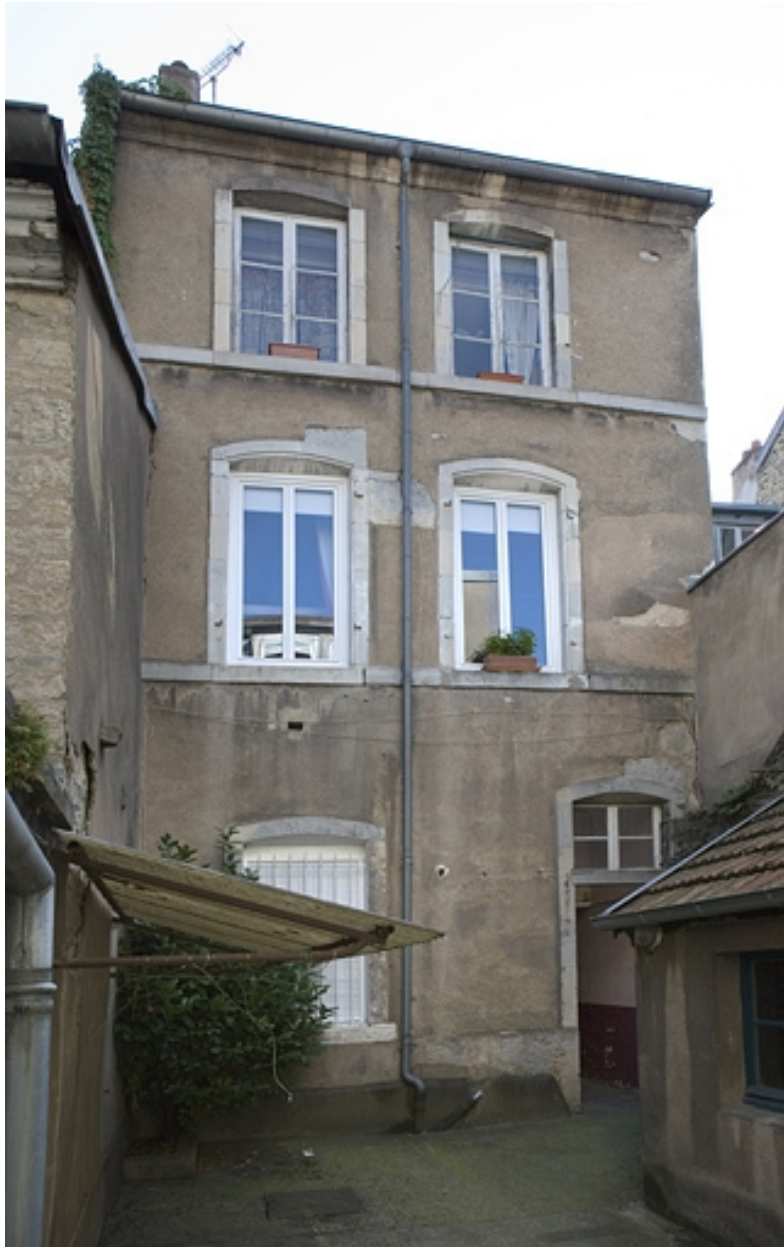
Vue d'ensemble de la  
façade postérieure du  
premier logis secondaire.  
Phot. Yves Sancey  
IVR43\_20092501389NUC2A

Vue d'ensemble de la façade postérieure du premier logis secondaire.

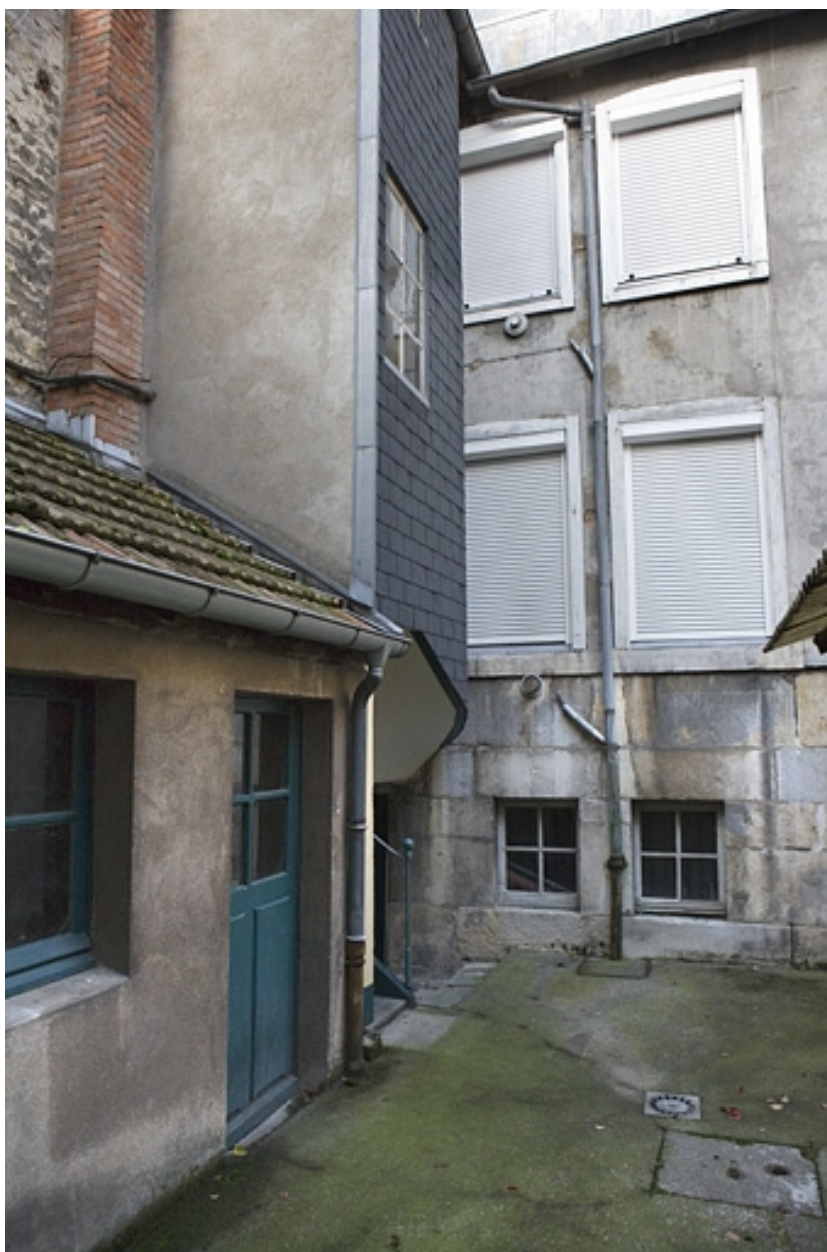
Vue d'ensemble de la  
façade antérieure du  
deuxième logis secondaire.  
Phot. Yves Sancey  
IVR43\_20092501390NUC2A

Vue d'ensemble de la façade antérieure du deuxième logis secondaire.
