Bourgogne-Franche-Comté, Doubs  
Besançon  
îlot Saint-Amour  
3 rue Lorraine

## immeuble

Numéro de dossier : IA25000622  
Date de l'enquête initiale : 1996  
Date(s) de rédaction : 2009  
Cadre de l'étude : enquête thématique régionale demeures bisontines  
Degré d'étude : étudié

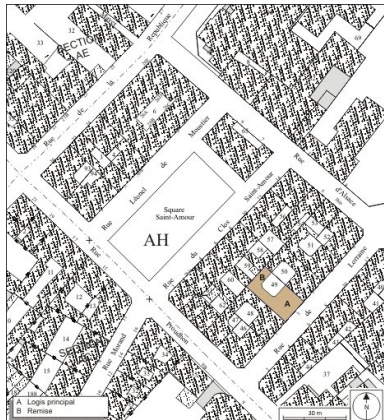
Plan masse et de situation. Extrait du plan cadastral, 1974, section AH.  
Dess. André Céréza  
IVR43\_20102500075NUDA

Plan masse et de situation. Extrait du plan cadastral, 1974, section AH.

Technique de relevé : reprise de fond ; Échelle : 1/1000

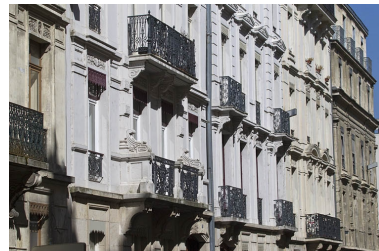
Façade antérieure : détail des balcons des premier et deuxième étages, de trois quarts gauche.  
Phot. Yves Sancey  
IVR43\_20122500561NUC2A

Façade antérieure : détail des balcons des premier et deuxième étages, de trois quarts gauche.

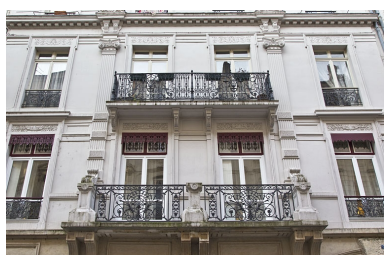
Façade antérieure : vue des balcons des premier et deuxième étages.  
Phot. Yves Sancey  
IVR43\_20122500548NUC2A

Façade antérieure : vue des balcons des premier et deuxième étages.

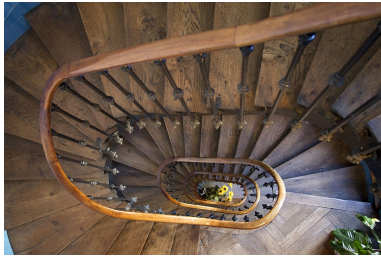
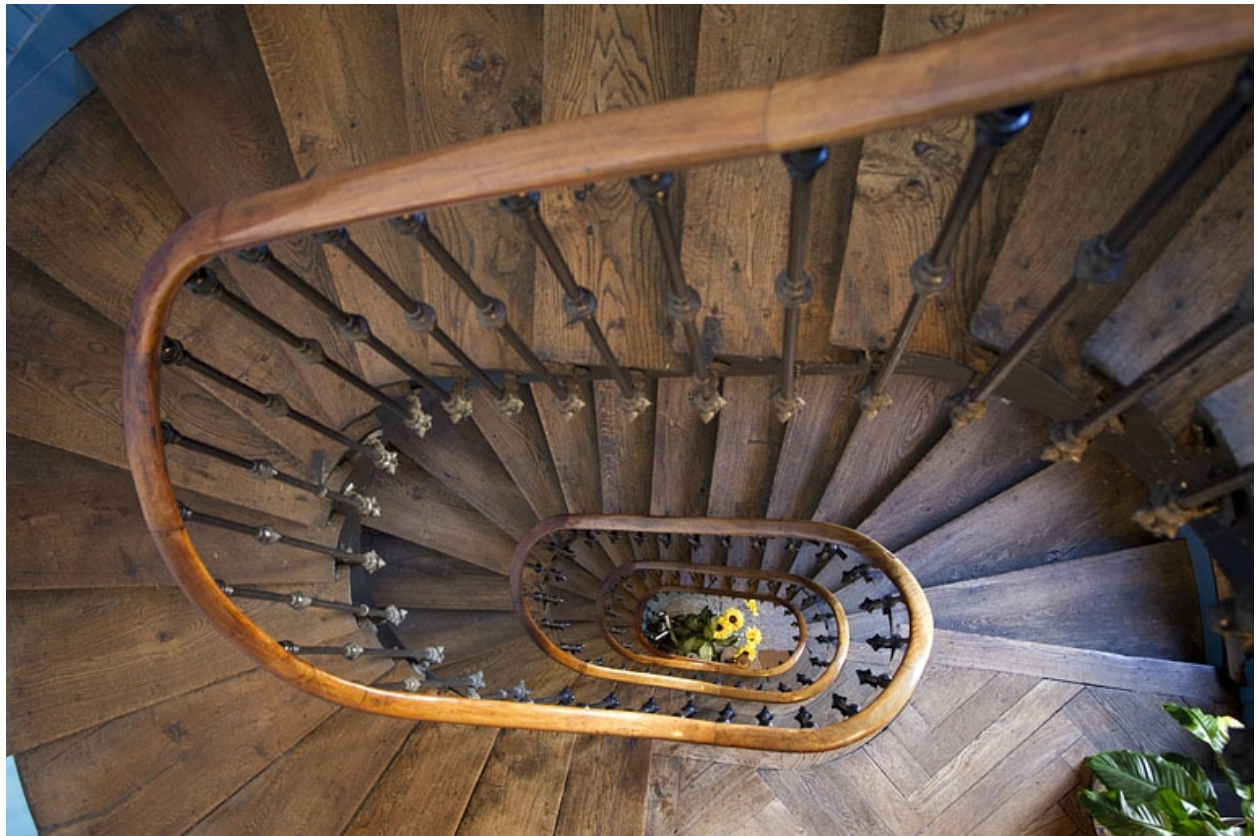
Intérieur : vue d'ensemble de  
l'escalier principal depuis le haut.  
Phot. Yves Sancey  
IVR43\_20122500556NUC2A

Intérieur : vue d'ensemble de l'escalier principal depuis le haut.

Matériau(x) du gros-oeuvre, mise en oeuvre et revêtement : calcaire, moellon, enduit  
Matériau(x) de couverture : tuile mécanique, ardoise  
Étage(s) ou vaisseau(x) : sous-sol, 4 étages carrés  
Élévations extérieures : élévation à travées  
Escaliers : escalier dans-oeuvre : escalier tournant à retours avec jour, escalier en charpente

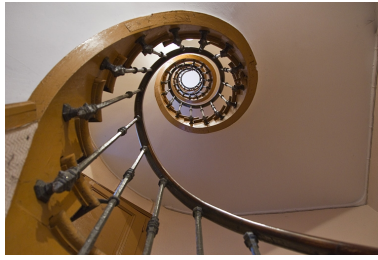
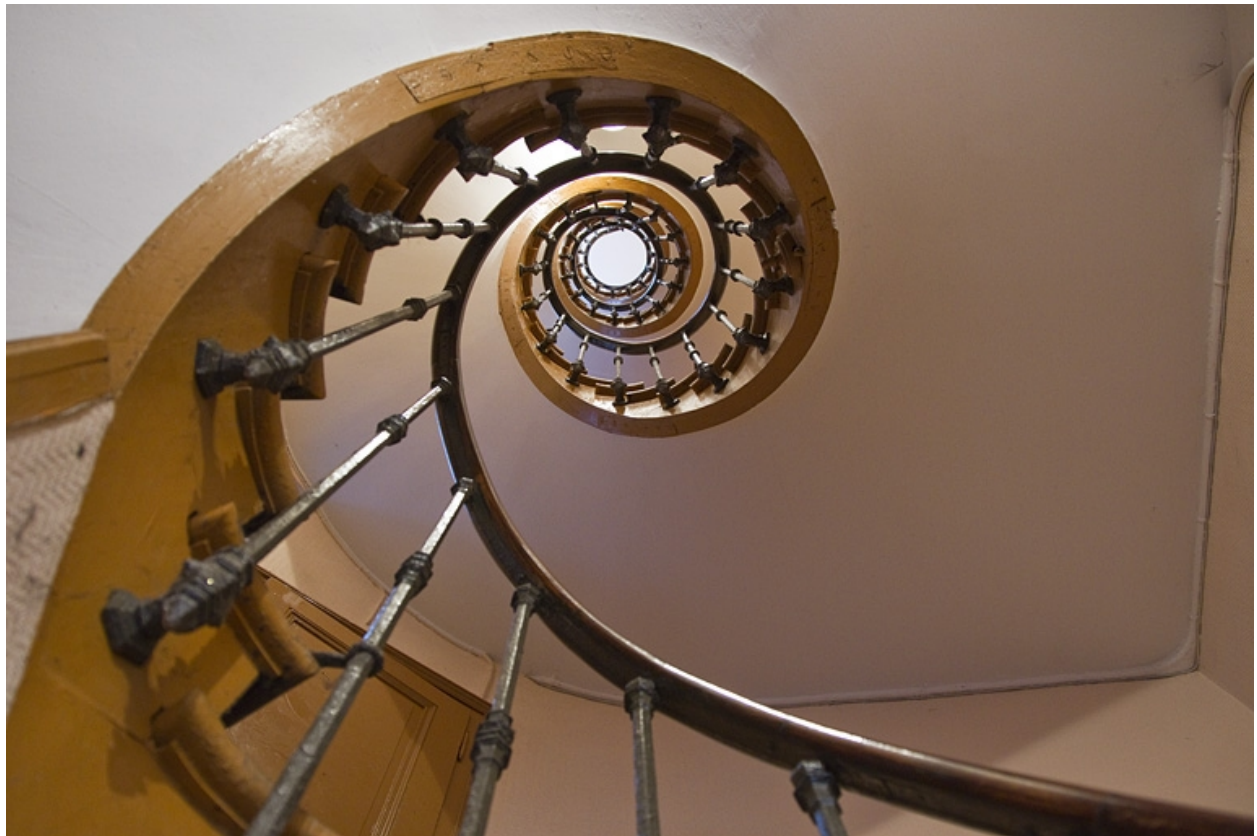
Intérieur : vue d'ensemble de  
l'escalier secondaire depuis le bas.  
Phot. Yves Sancey  
IVR43\_20122500554NUC2A

Intérieur : vue d'ensemble de l'escalier secondaire depuis le bas.

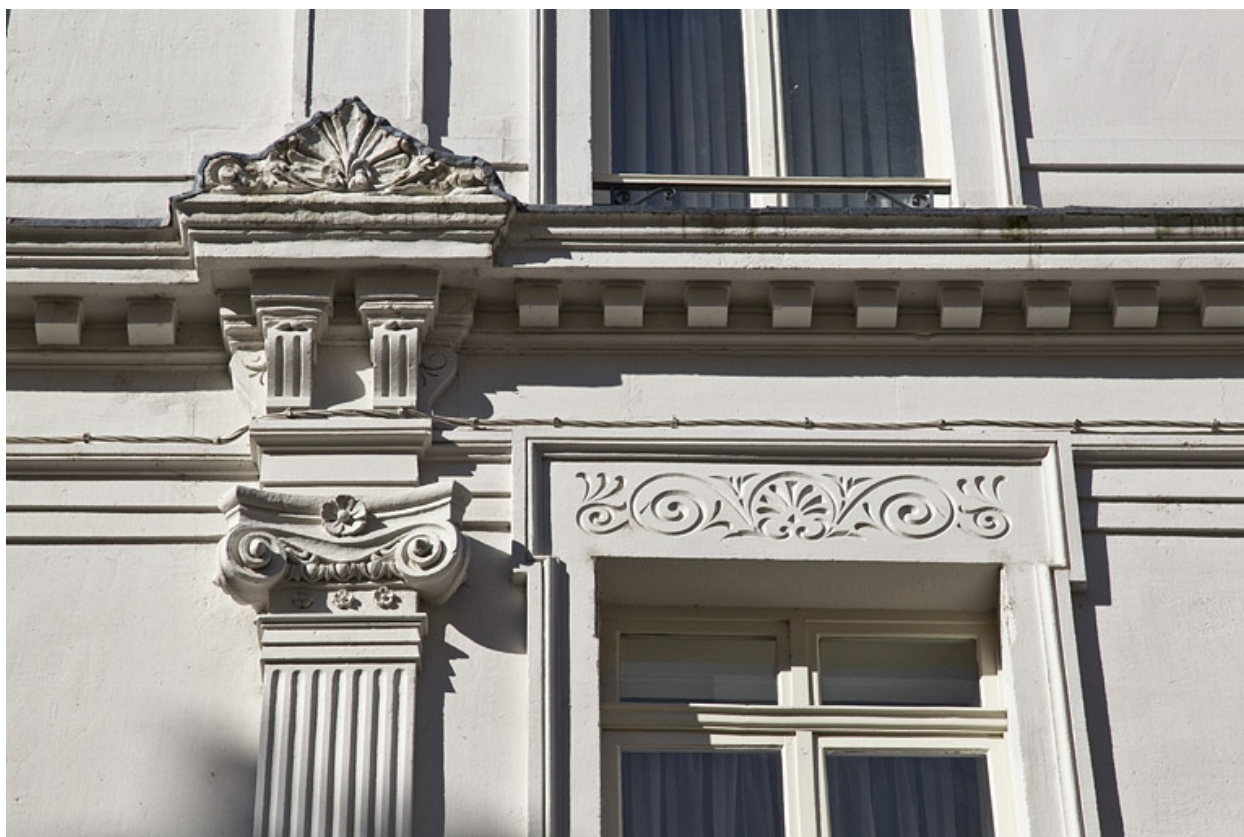
Façade antérieure : détail d'un chapiteau ionique et de son couronnement.  
Phot. Yves Sancey  
IVR43\_20122500558NUC2A

Façade antérieure : détail d'un chapiteau ionique et de son couronnement.

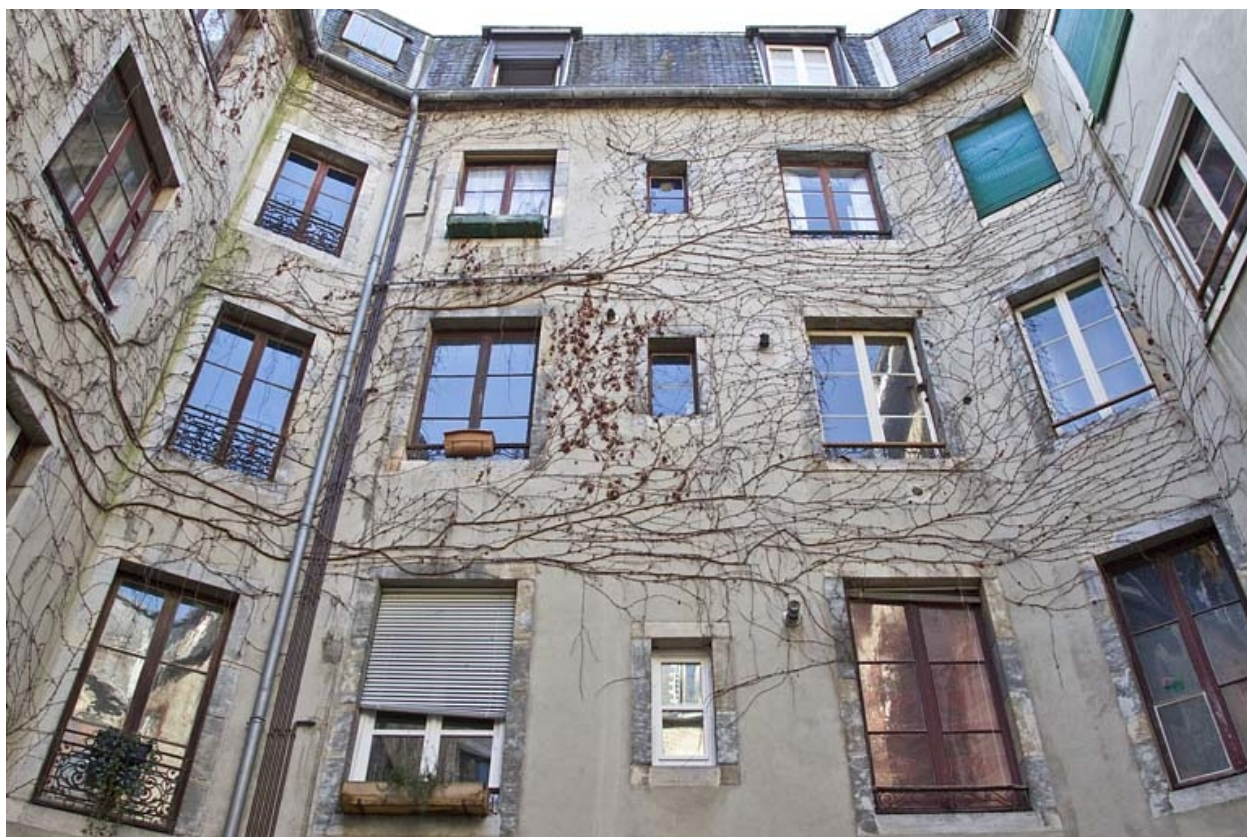
Façades sur cour : vue d'ensemble à partir du premier étage.  
Phot. Yves Sancey  
IVR43\_20122500552NUC2A

Façades sur cour : vue d'ensemble à partir du premier étage.

L'immeuble forme avec son voisin (5 rue de Lorraine) un vaste édifice à cour centrale qui est séparée par un mur perpendiculaire à la rue pour former deux cours.

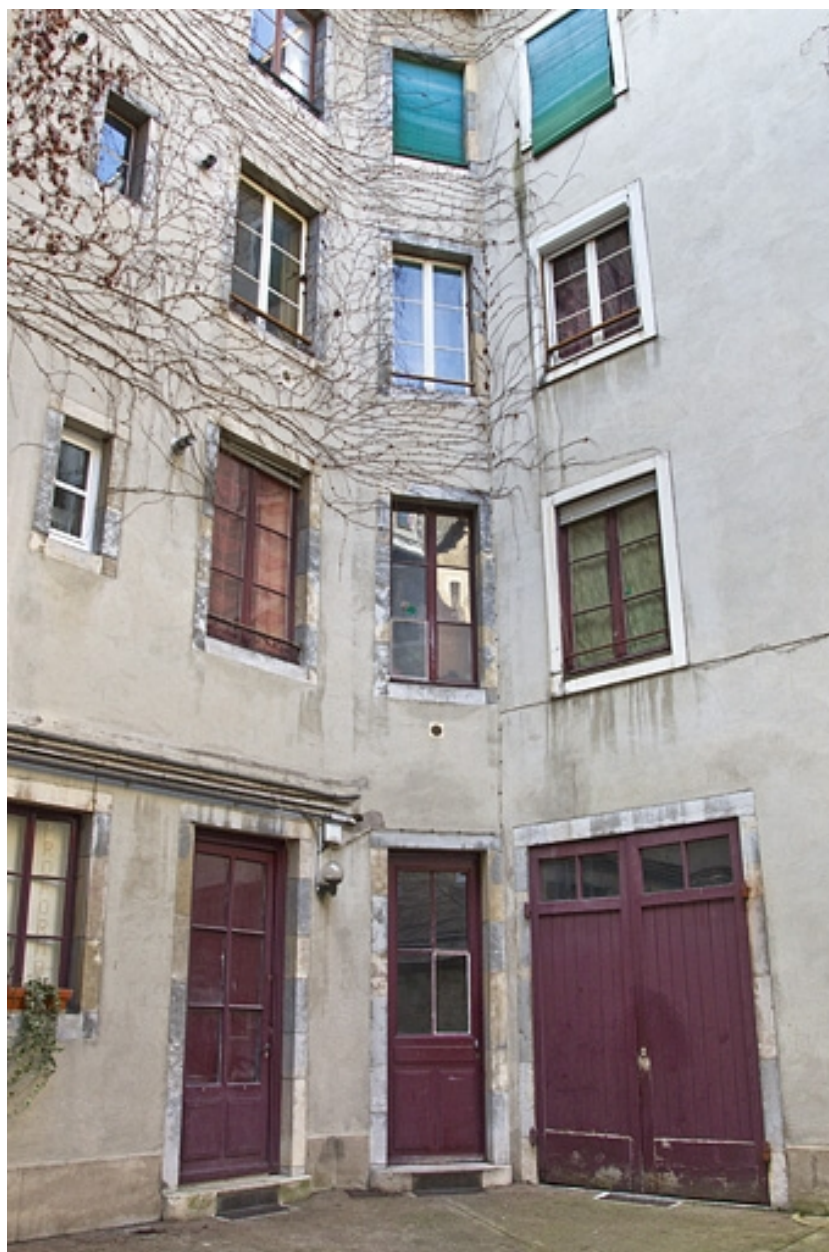
Façades sur cour : détail de l'angle coupé au fond de la cour.  
Phot. Yves Sancey  
IVR43\_20122500551NUC2A

Façades sur cour : détail de l'angle coupé au fond de la cour.
