Bourgogne-Franche-Comté, Côte-d'Or  
Rougemont  
bief 71 du versant Yonne

## **pont routier isolé (canal de Bourgogne)**

Numéro de dossier : IA21003944  
Date de l'enquête initiale : 2008  
Date(s) de rédaction : 2008, 2011  
Cadre de l'étude : enquête thématique régionale canaux de Bourgogne  
Degré d'étude : étudié

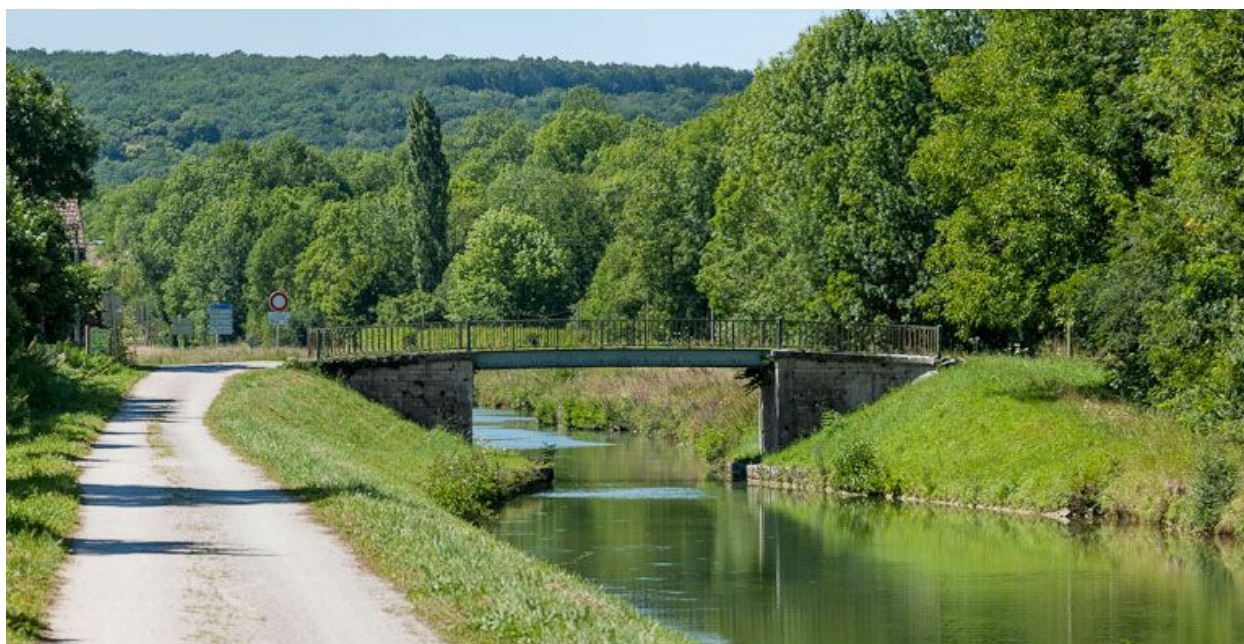
IVR26\_20122102009NUC4AQ

Vue d'ensemble.

Culées en pierre, tablier en métal avec voûtes en briques, dont le léger encorbellement porte des trottoirs en pavés. Ces derniers sont également en pavés, mais aussi en pierre, au niveau des culées. Parapets en métal. Rive gauche se trouvent des restes d'un ancien moulin, en aval du pont, établi sur un bief venant de l'Armançon.
