Bourgogne-Franche-Comté, Haute-Saône  
Jussey  
2 à 6 rue du 8 Mai 1945

## **scierie et menuiserie de la Compagnie Générale de Scierie et Menuiserie**

Numéro de dossier : IA70000305

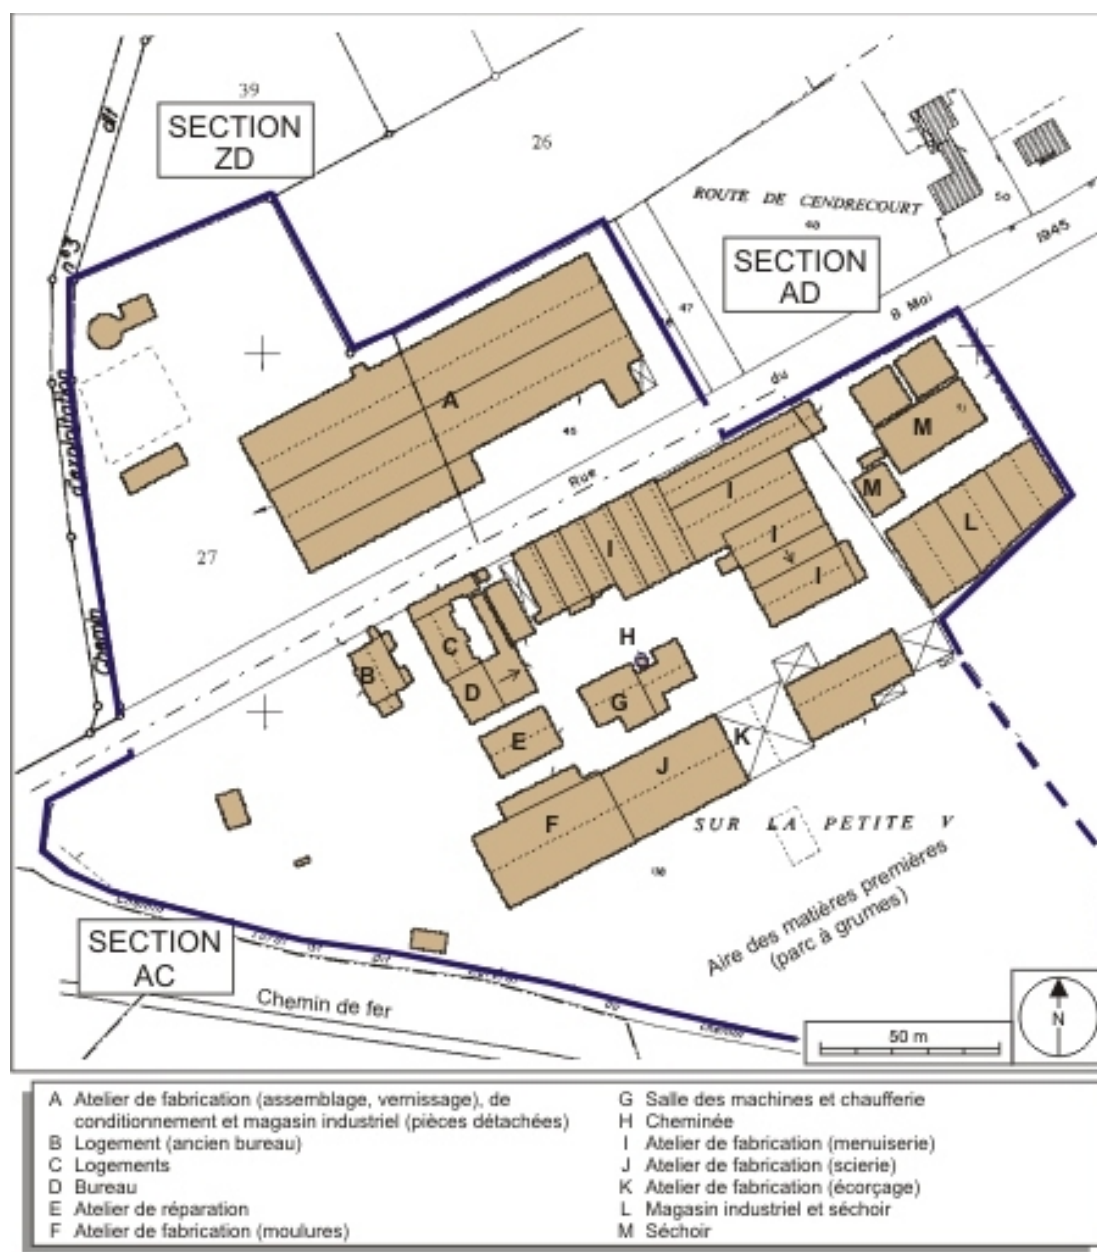
Plan-masse et de situation. Assemblages d'extraits de plans cadastraux numérisés, sections AC, AD, ZD, le tout réduit à 1:1700. Source : Direction générale des Finances Publiques - Cadastre ; mise à jour : 2008.

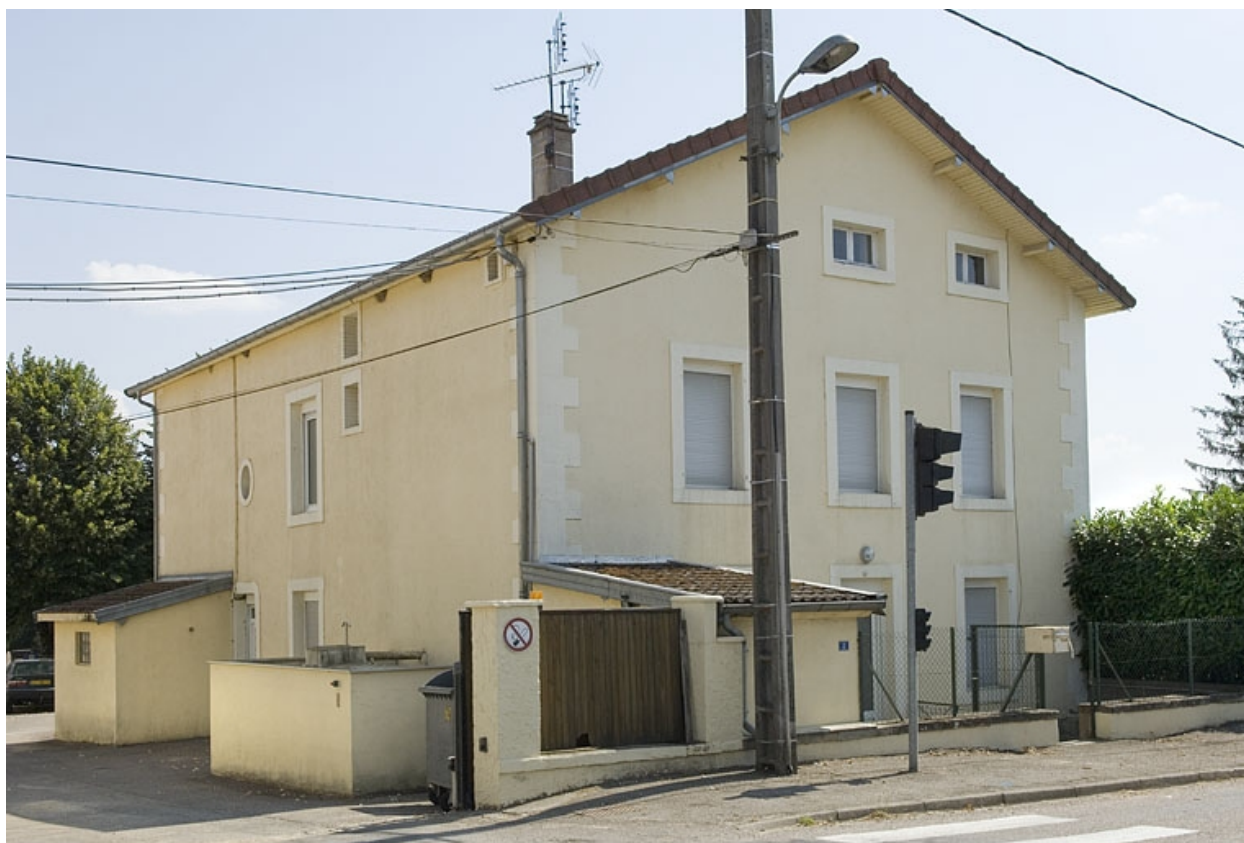
Logement (ancien bureau).

Le logement principal (ancien bureau) est construit en moellon de grès enduit, à un étage carré, couvert d'un toit à longs pans en tuile mécanique. L'atelier de fabrication (moulures) possède une ossature en pan de fer hourdé de brique. L'atelier de débitage des grumes est pourvu d'une charpente en bois. L'atelier de menuiserie (découpe) est construit en parpaing de béton enduit, couvert d'une charpente métallique, de toits à longs pans et de travées de sheds. Tous les ateliers sont construits en rez-de-chaussée et sont couverts de toits à longs pans, avec ciment amiante pour la plupart d'entre eux. Les

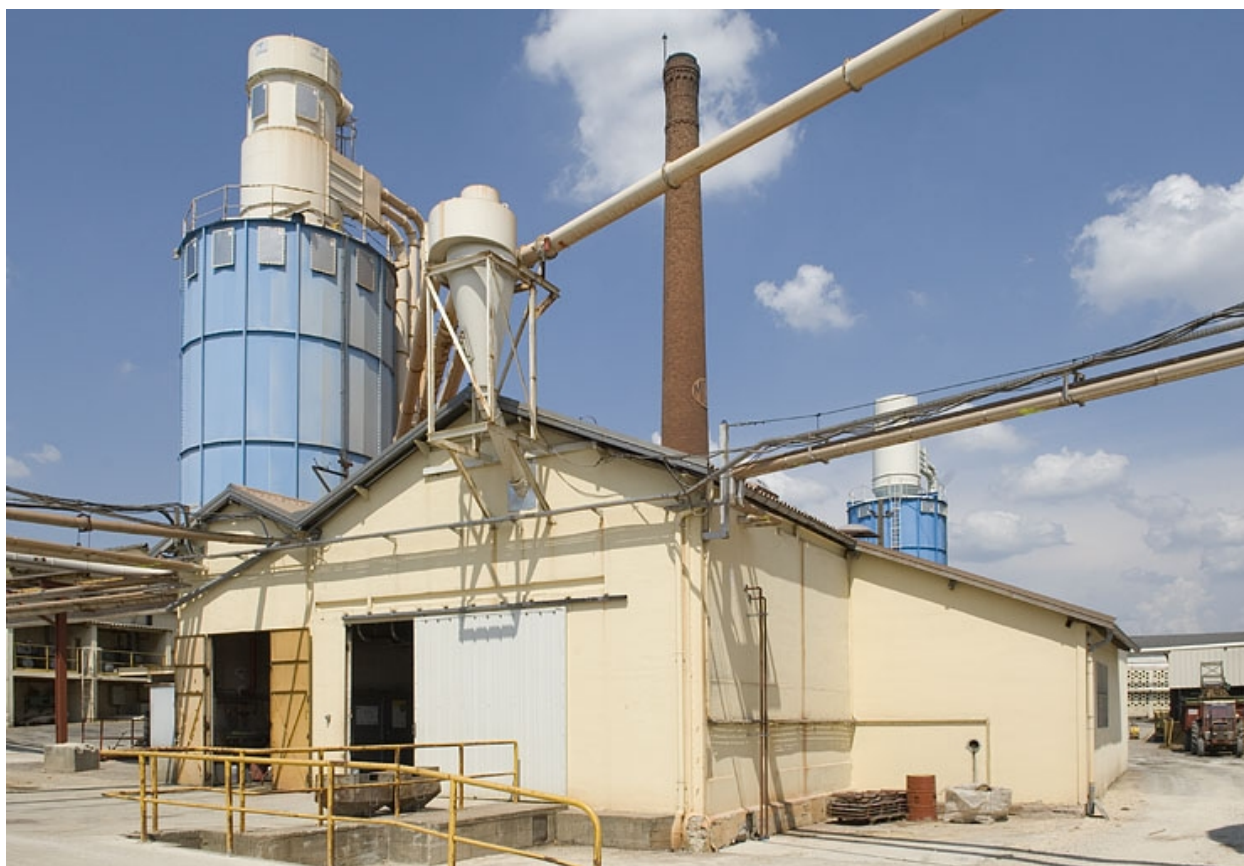
Salle des machines et chaufferie.

Diverses chaudières sont mentionnées : chaudière tubulaire Weyher et Richemond (Pantin, 93) en 1921, chaudière multi-tubulaire Roser (Saint-Denis) en 1929, épurateur de vapeur Ulrici (Paris) pour machine à vapeur Roser en 1932. La machine à vapeur est supprimée vers 1970. La cheminée a été construite par la société Rietsch, de Belfort (90).

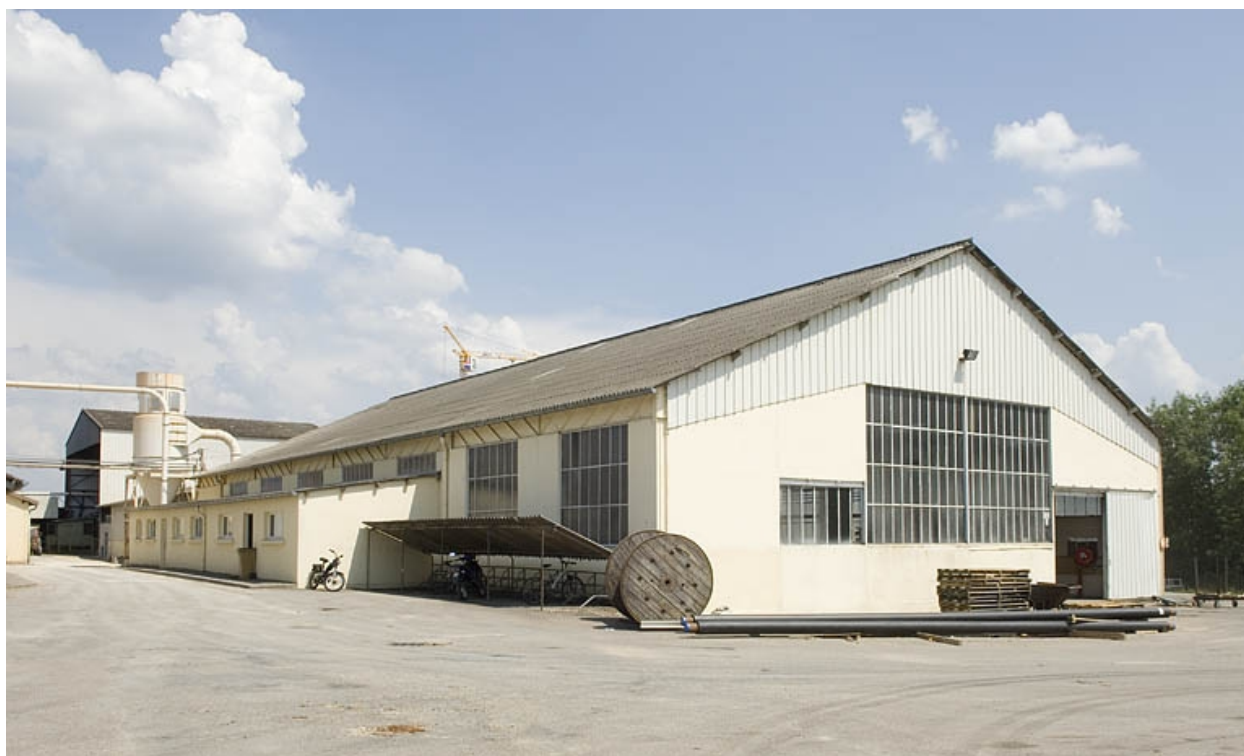
Atelier de fabrication (moulures).

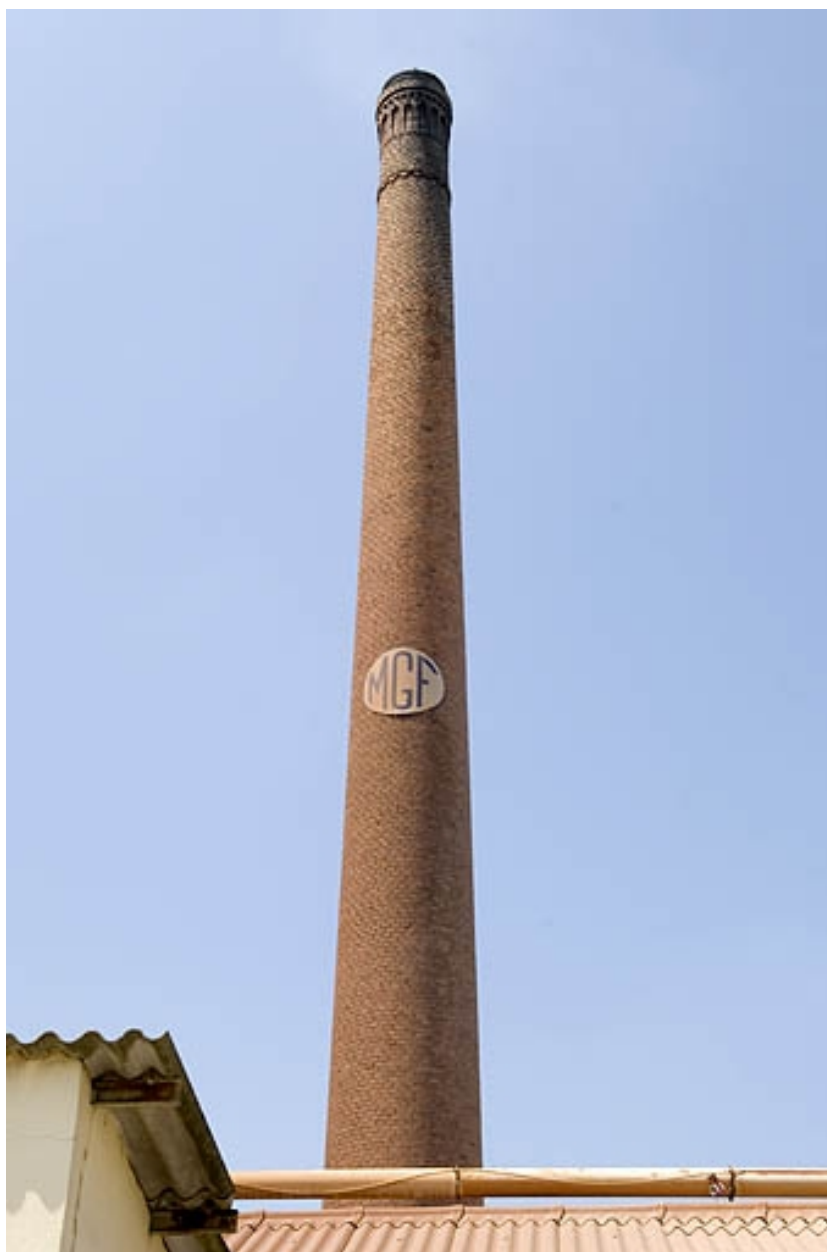
Cheminée.

bâtiments les plus récents sont pourvus de charpente métallique, avec essentage et couverture en tôle. La cheminée est en brique.

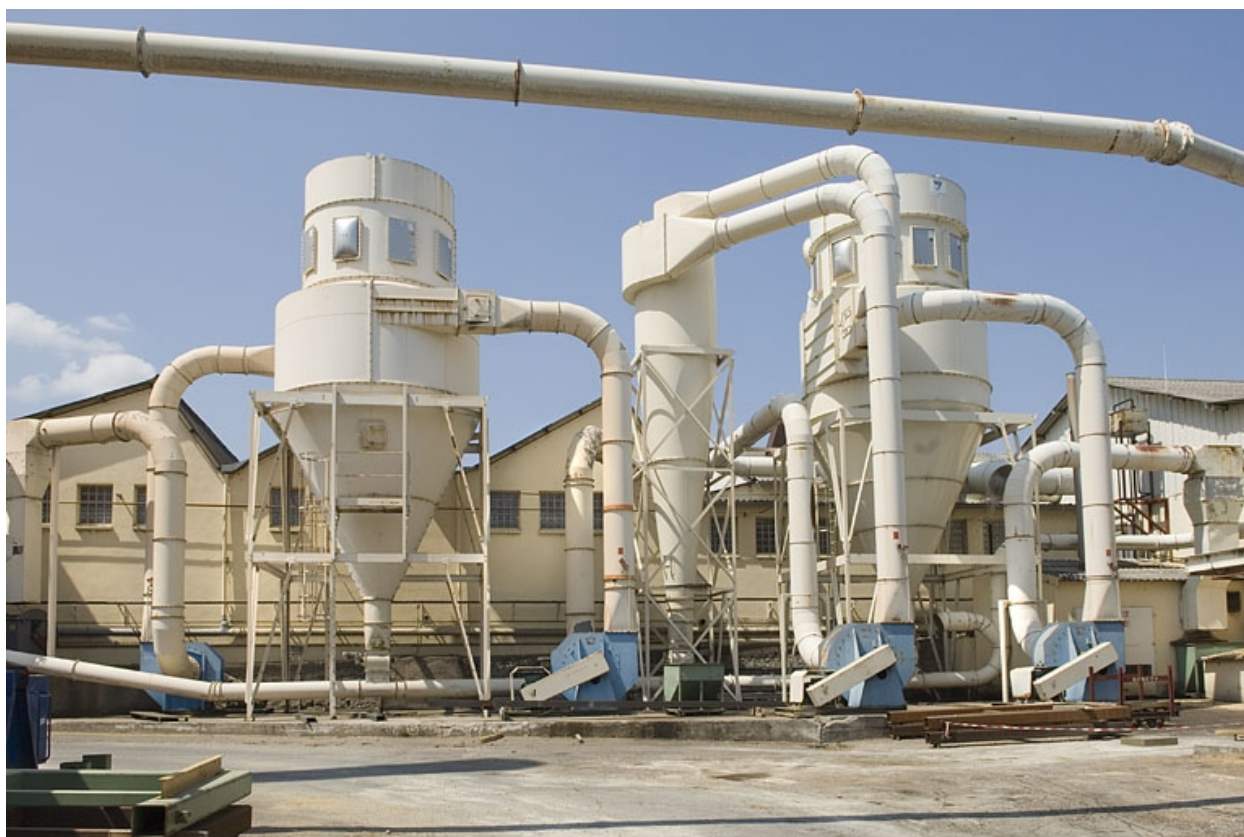
Installation de traitement de la sciure.

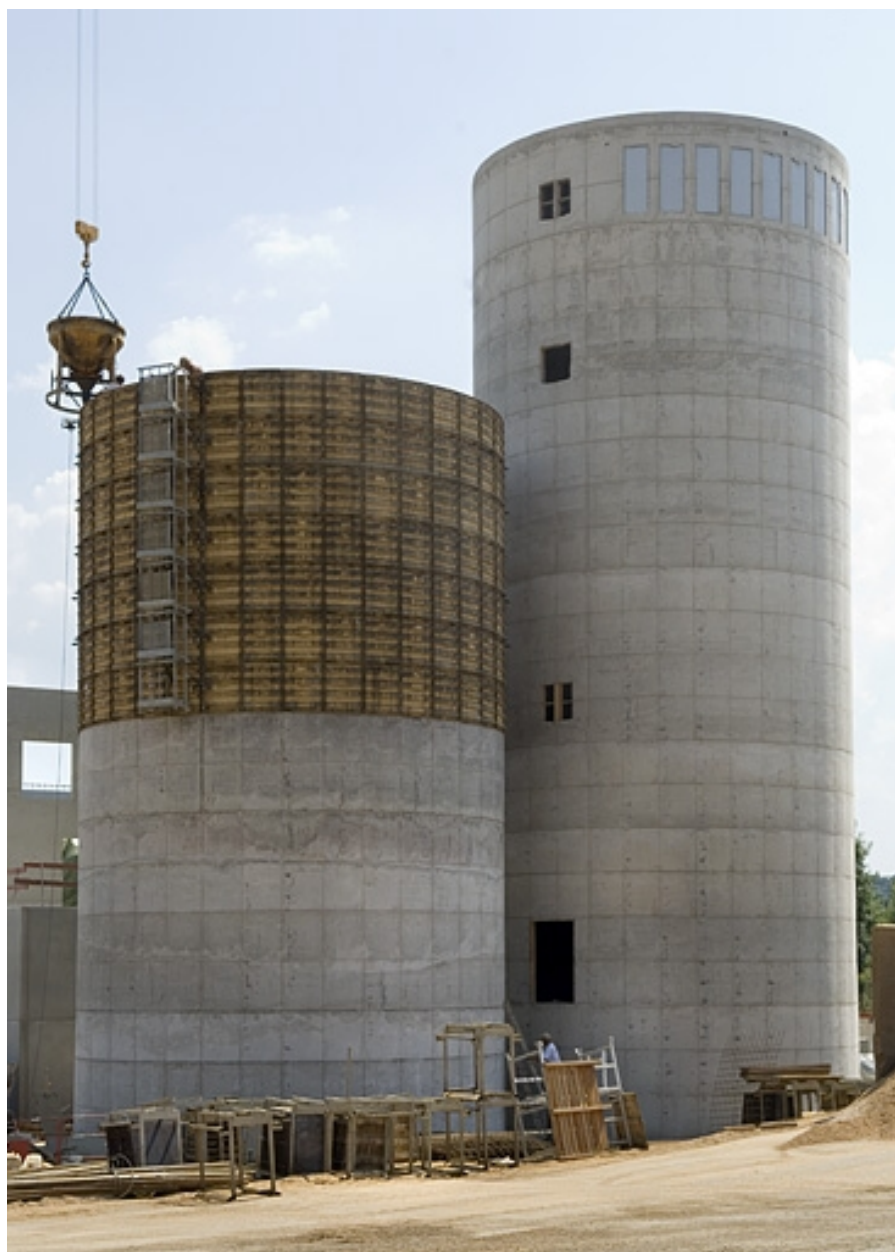
Chaufferie et silos à sciure en construction.

La société anonyme de la Menuiserie Générale Française est fondée en juillet 1919. Elle s'implante sur le site d'une usine de fabrication de charbon de bois. Dans l'entre-deux-guerres, l'activité s'étend de l'exploitation forestière à l'activité de sciage et de fabrication de pièces de menuiserie, dont celle des cercueils, de parqueterie et de charpente. Elle prend pour nom Compagnie Générale de Scierie et Menuiserie (CGSM) à une date indéterminée. L'usine se développe progressivement dans la seconde moitié du 20<sup>e</sup> siècle. La Compagnie Générale de Scierie et Menuiserie regroupe alors diverses usines à Bois-le-Roi (77), la Charité-sur-Loire (58), Gaillon (27), Gentilly (94) et Saint-Cyr (78). Dans les années 1970, l'usine abandonne ses diverses productions (traverses de chemins de fer, parquets, etc.) et se recentre vers la fabrication de cercueils, dont elle devient producteur exclusif à partir des années 1990. En 2009, la production journalière est de 500 à 600 pièces, soit une production annuelle de 85 000 cercueils. Depuis 2008, l'usine fait partie du groupe OGF (Omnium de Gestion et de Financement). Le site occupe aujourd'hui 10 hectares et s'étend, depuis les années 1970, au nord de la rue du 8 mai 1945. Une nouvelle chaufferie et des silos à sciure sont en construction au sud.
