Bourgogne-Franche-Comté, Jura  
La Rixouse  
Bois Joura et Cotats  
abri de cantonnier (voie ferrée Andelot - La Cluse)

## instrument de mesure de la température

Numéro de dossier : IM39002211  
Date de l'enquête initiale : 2004  
Date(s) de rédaction : 2006  
Cadre de l'étude : enquête thématique régionale la voie ferrée Andelot - La Cluse  
Degré d'étude : étudié

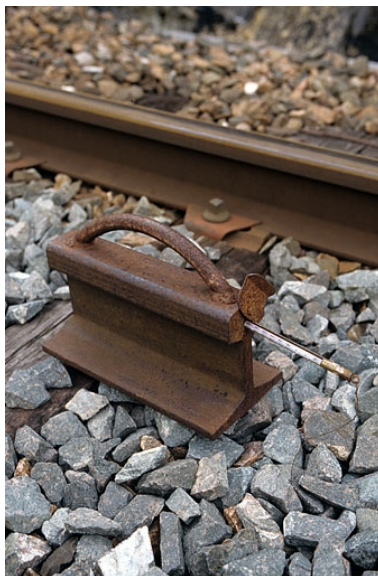
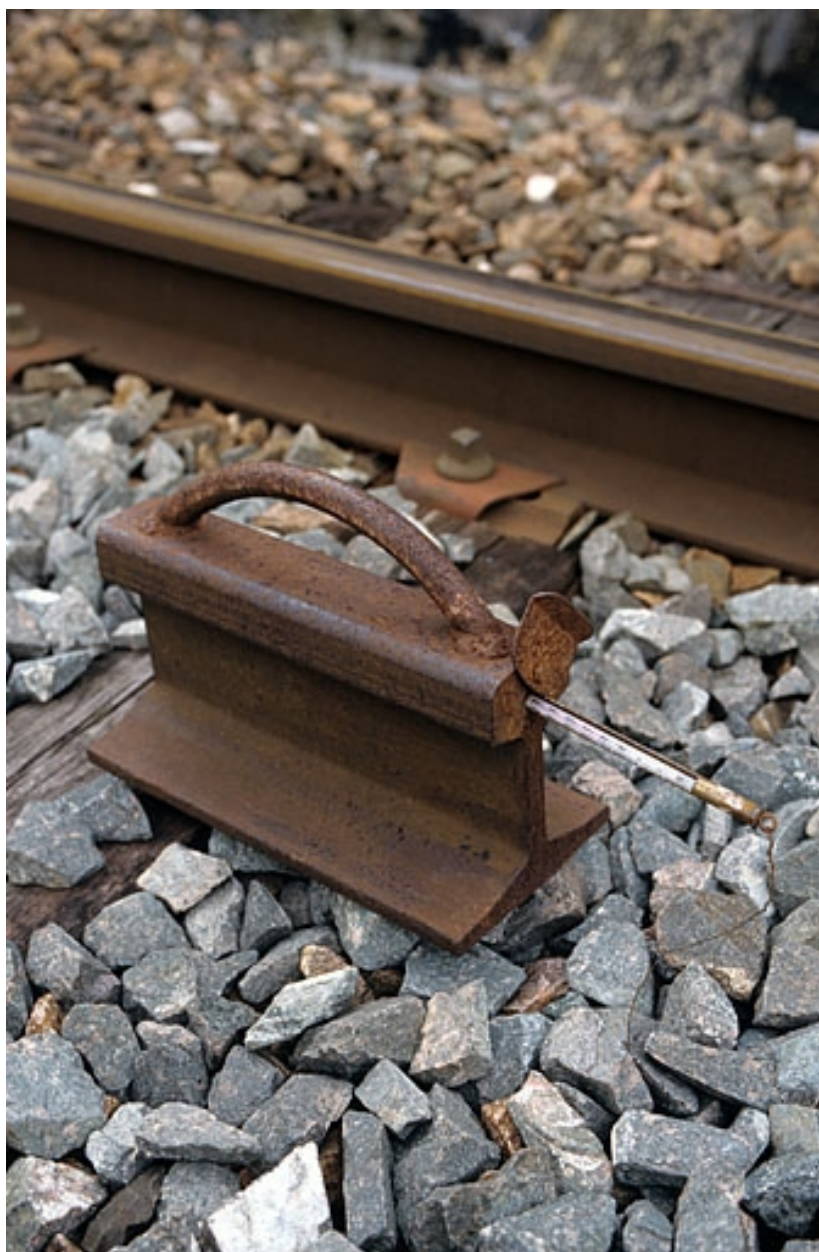
Vue d'ensemble plongeante.  
Phot. Yves Sancey  
IVR43\_20053900675ZA

Vue d'ensemble plongeante.

L'objet se compose d'une section de rail en acier du type "Vignole", longue de 30 cm, sur laquelle est soudée une barre métallique formant poignée. Le champignon du rail est partiellement percé d'un trou cylindrique longitudinal, pouvant être fermé par une plaque métallique pivotante. Ce trou est destiné à recevoir un thermomètre à mercure, dont le tube en verre est protégé par un étui en laiton, ouvert afin de laisser la graduation apparente.

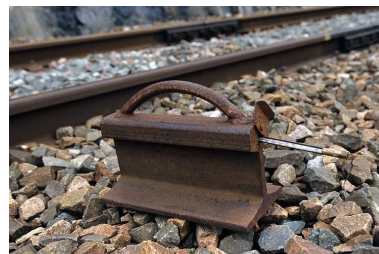
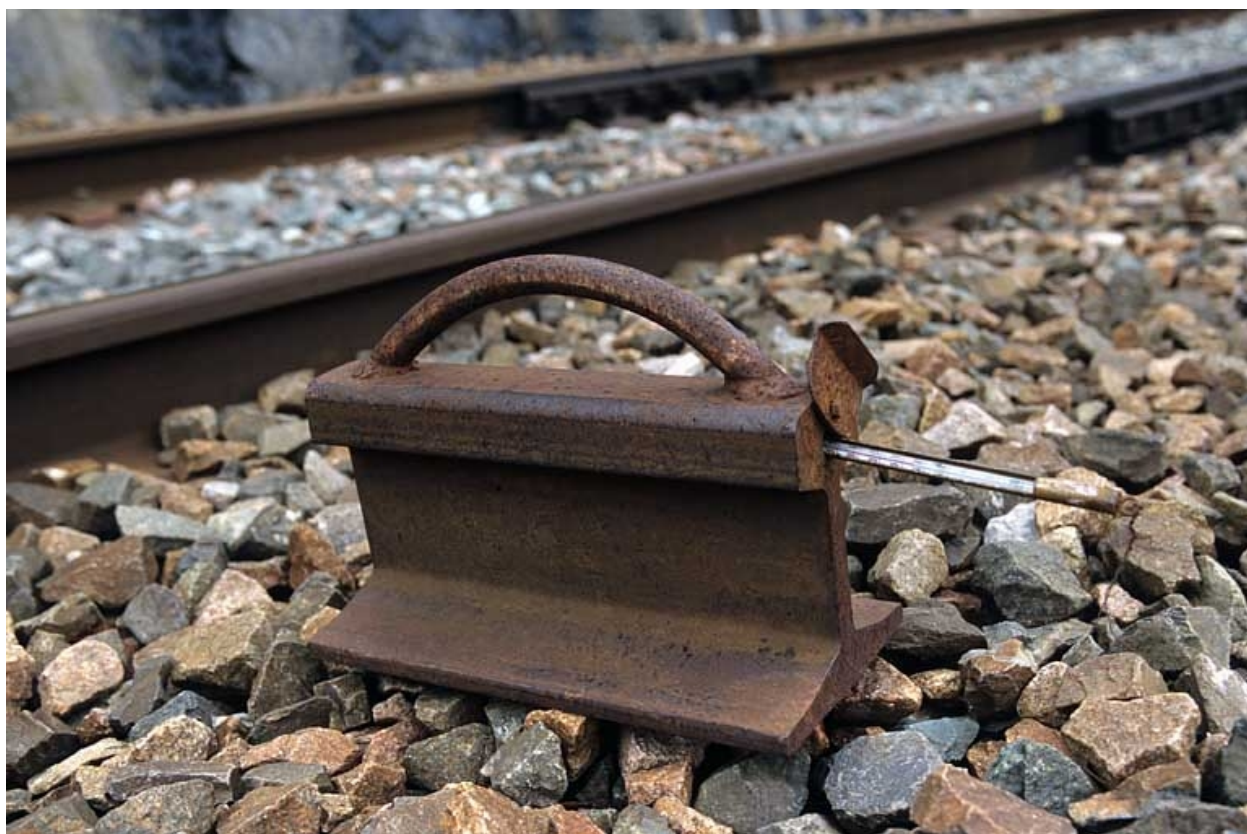
Vue d'ensemble.  
Phot. Yves Sancey  
IVR43\_20053900674ZA

Vue d'ensemble.
