Bourgogne-Franche-Comté, Doubs  
Besançon  
îlot Porte Rivotte  
19 rue Rivotte

## **hôtel Mareschal**

Numéro de dossier : IA25000617  
Date de l'enquête initiale : 1996  
Date(s) de rédaction : 2009  
Cadre de l'étude : enquête thématique régionale demeures bisontines  
Degré d'étude : étudié  
Référence du dossier Monument Historique : PA00101500

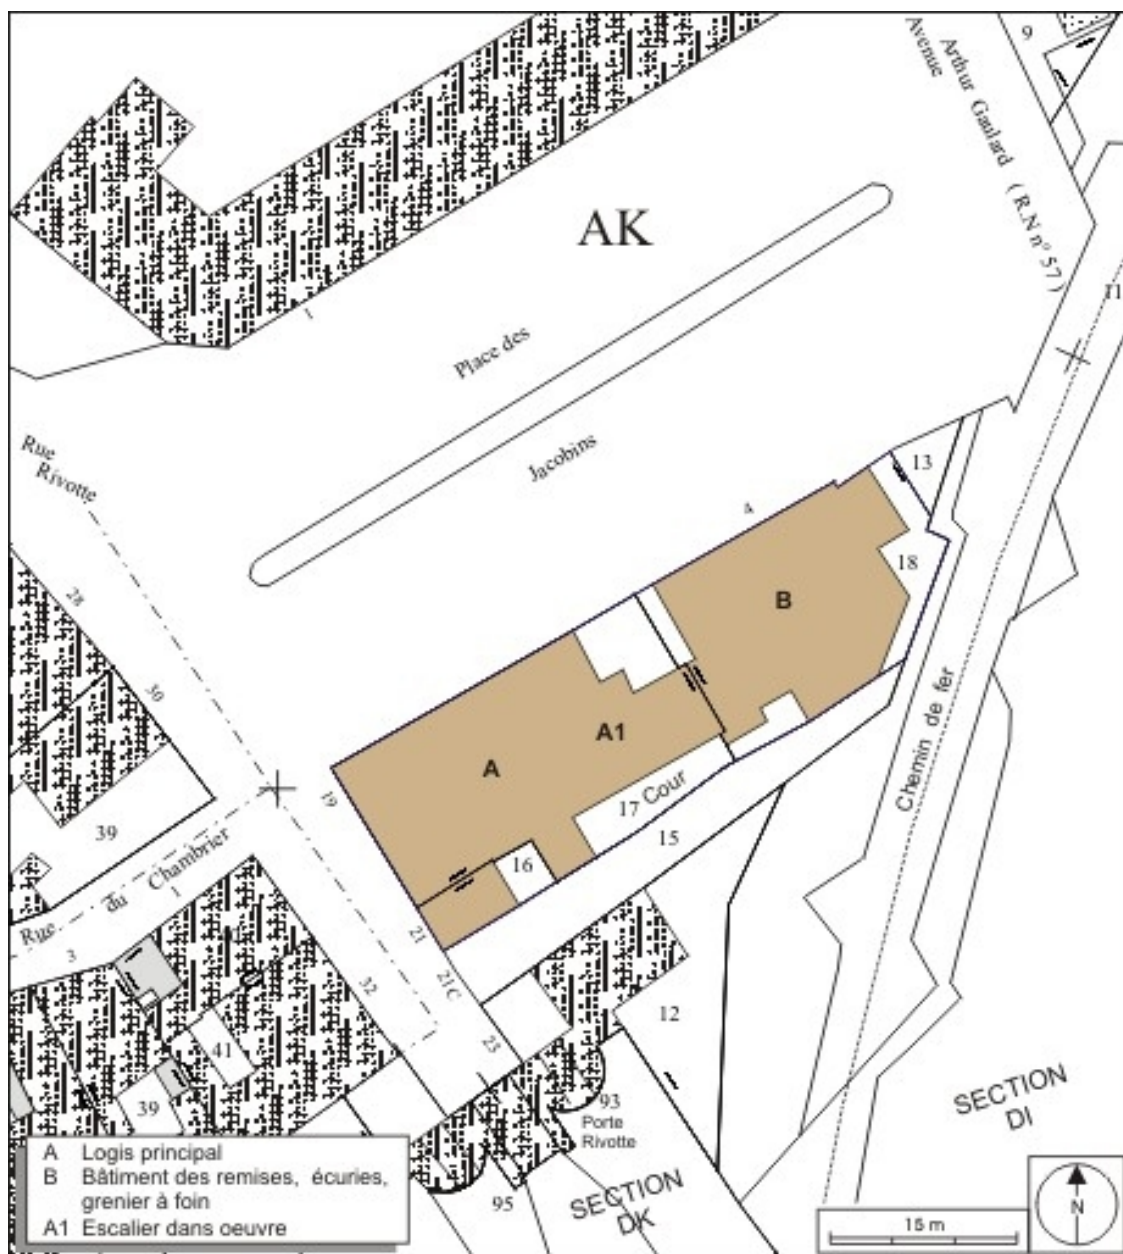
Plan masse et de situation. Extrait du plan cadastral, 1974, section AK.

Technique de relevé : reprise de fond ; Échelle : 1/500

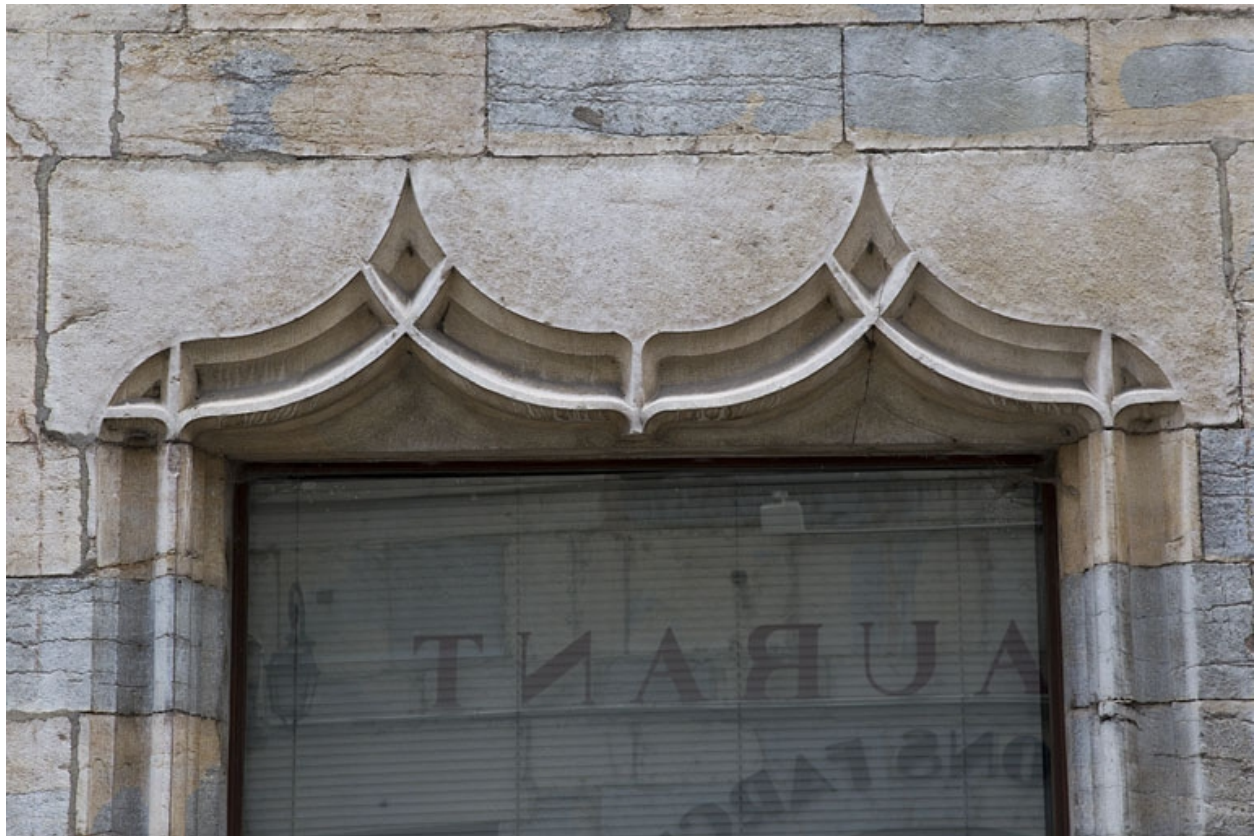
Façade antérieure : détail de l'arc en accolade de la baie à gauche l'ancienne entrée.

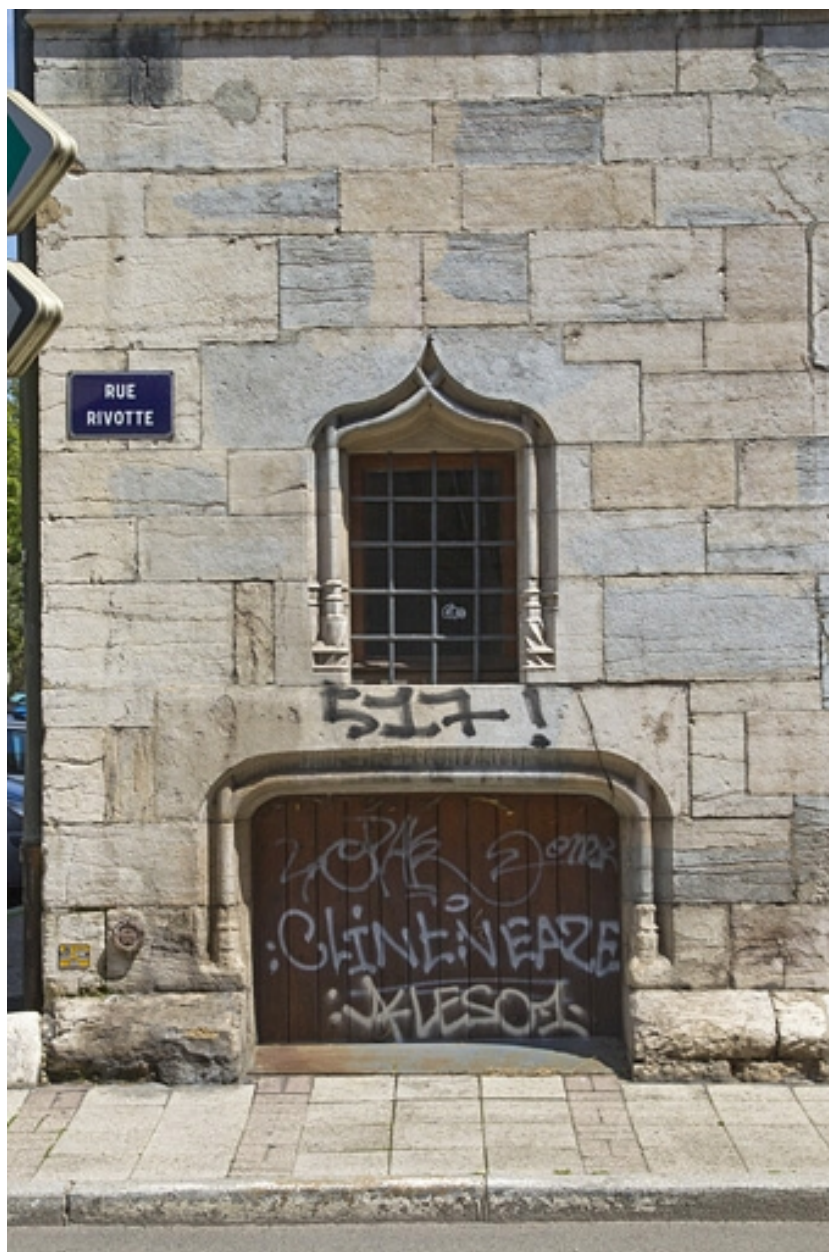
Façade antérieure, vue de l'entrée de cave.

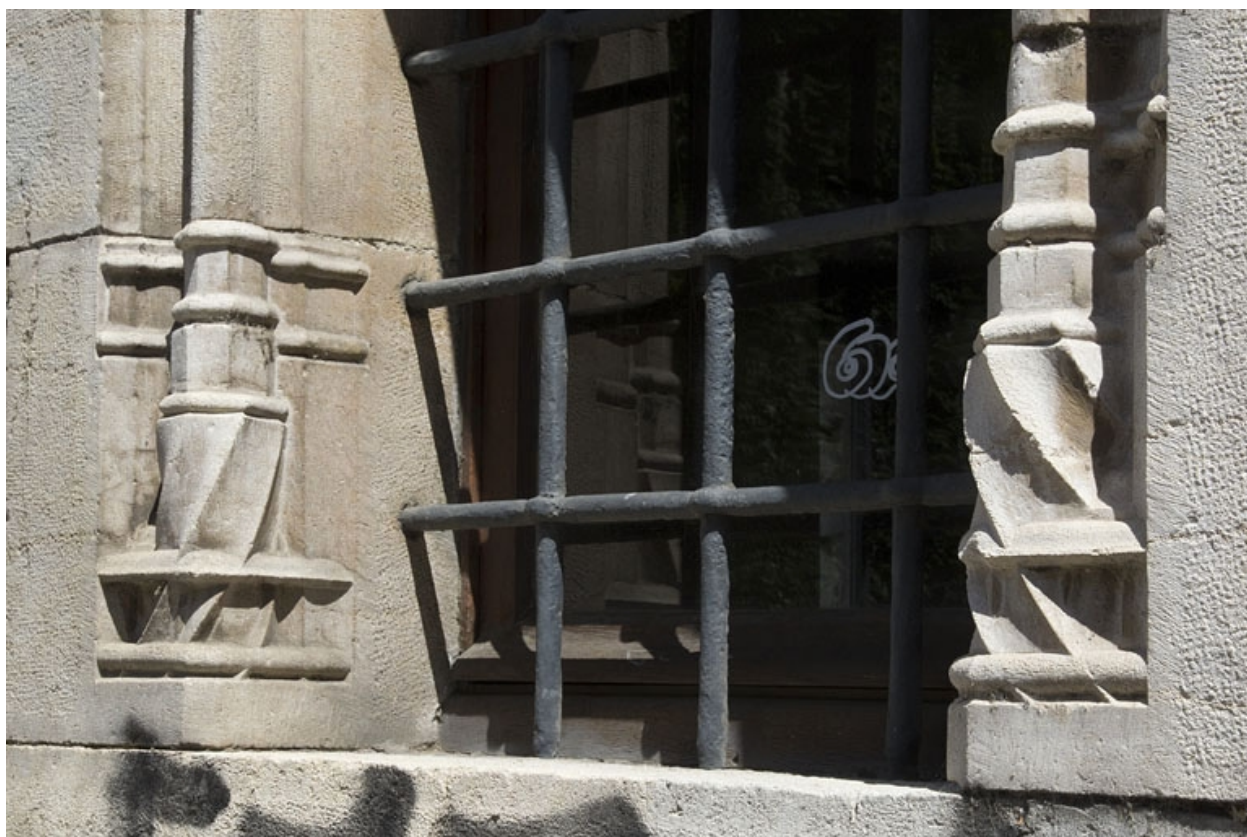
Façade antérieure, fenêtre au-dessus de l'entrée de cave : détail des bases prismatiques.

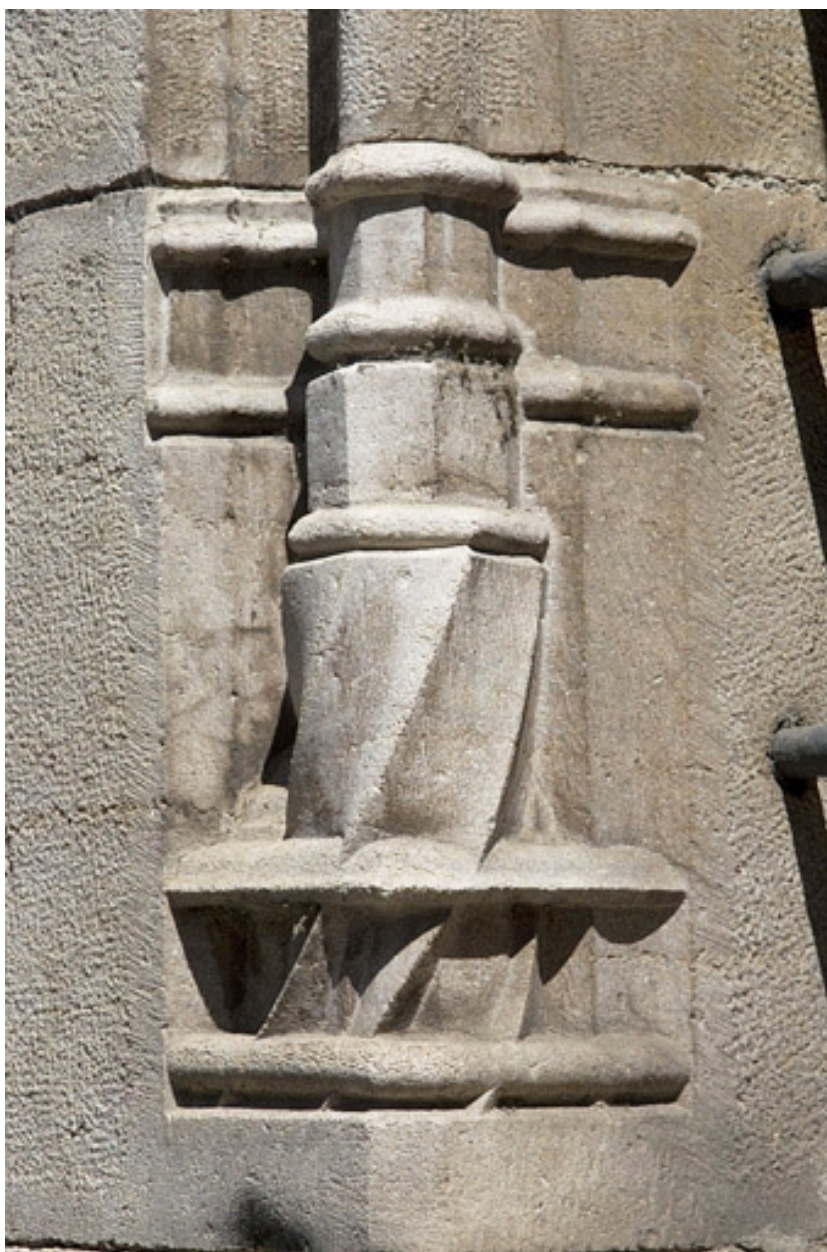
Façade antérieure, fenêtre au-dessus de l'entrée de cave : détail de la base prismatique gauche, vue rapprochée.

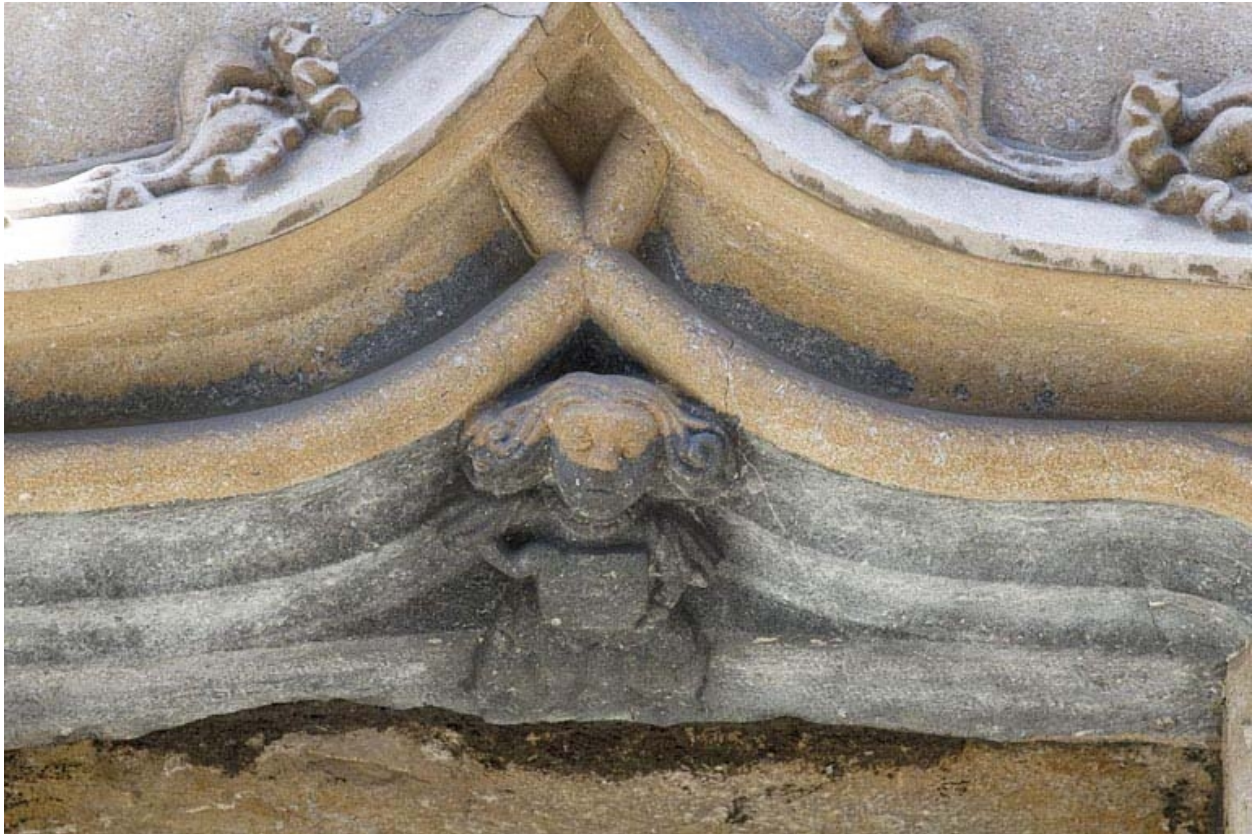
Façade antérieure, premier étage : détail de l'accolade de la baie centrale.

La lucarne donnant sur la rue Rivotte est décorée d'une gargouille en forme de tête de lion, d'une fleur dans le pignon, d'une tête d'ange et d'une tête d'homme dans les deux accolades ; la petite fenêtre du premier étage est coiffée d'un bandeau recourbé aux extrémités où se trouvent deux têtes d'animaux fantastiques.

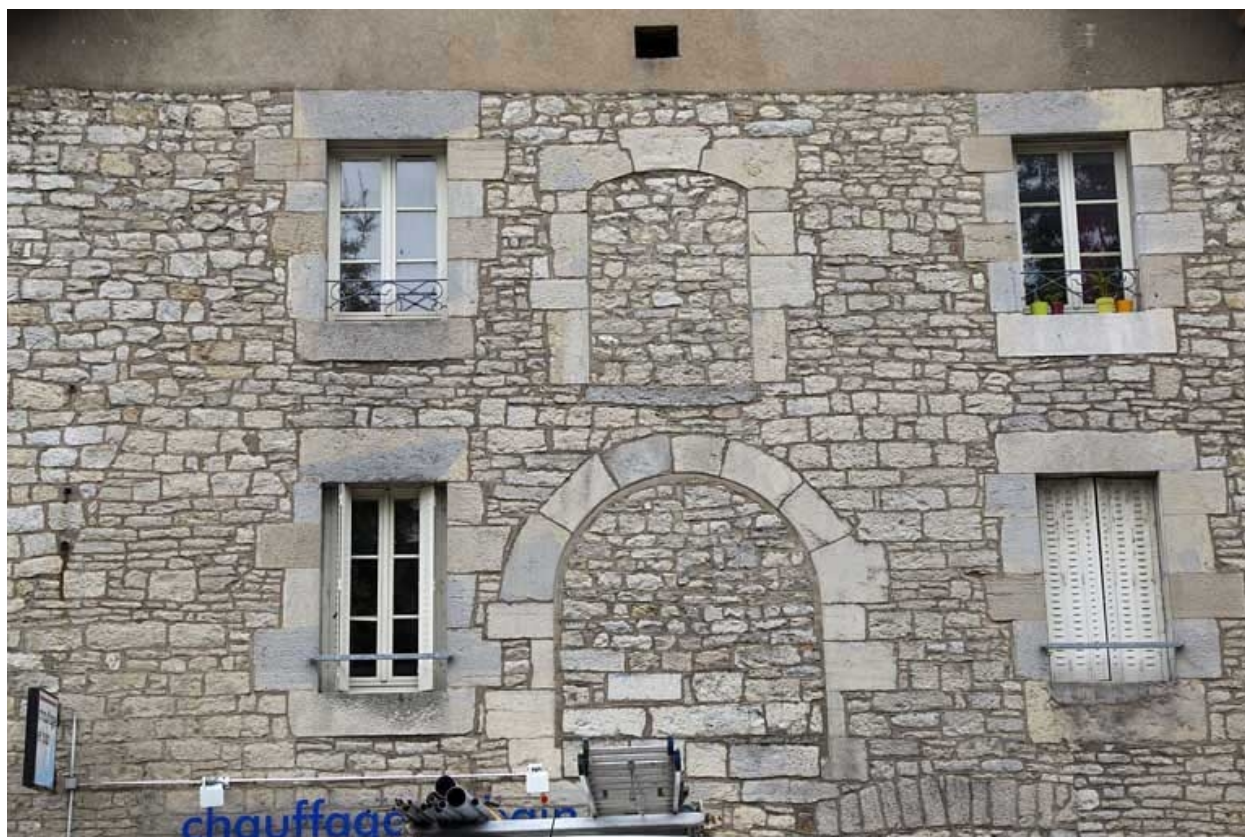
Bâtiment des remises et écuries : détail de la façade antérieure.

L'hôtel, à un étage carré et un de comble, est bâti sur un sous-sol voûté en berceau. Il possède une façade principale en pierre de taille et le reste en moellon ou enduit. Les dépendances (anciennes écuries et remises), en moellon, possèdent sur la façade principale deux grandes baies en plein cintre superposées murées, correspondant vraisemblablement aux anciens greniers à foin.
