Bourgogne-Franche-Comté, Doubs  
Besançon  
îlot Carmélites  
3bis, 5 rue des Granges

## **hôtel Buson d'Auxon**

Numéro de dossier : IA25000615  
Date de l'enquête initiale : 1996  
Date(s) de rédaction : 2009  
Cadre de l'étude : enquête thématique régionale demeures bisontines  
Degré d'étude : étudié  
Référence du dossier Monument Historique : PA00101487

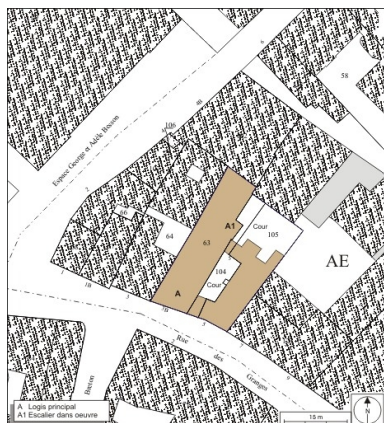
Plan masse et de situation. Extrait  
du plan cadastral, 1974, section AE  
Dess. André Céréza  
IVR43\_20102500067NUDA

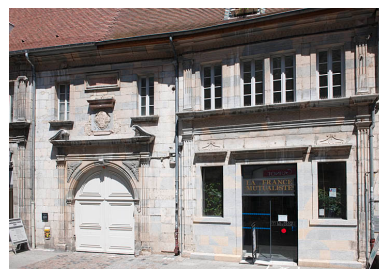
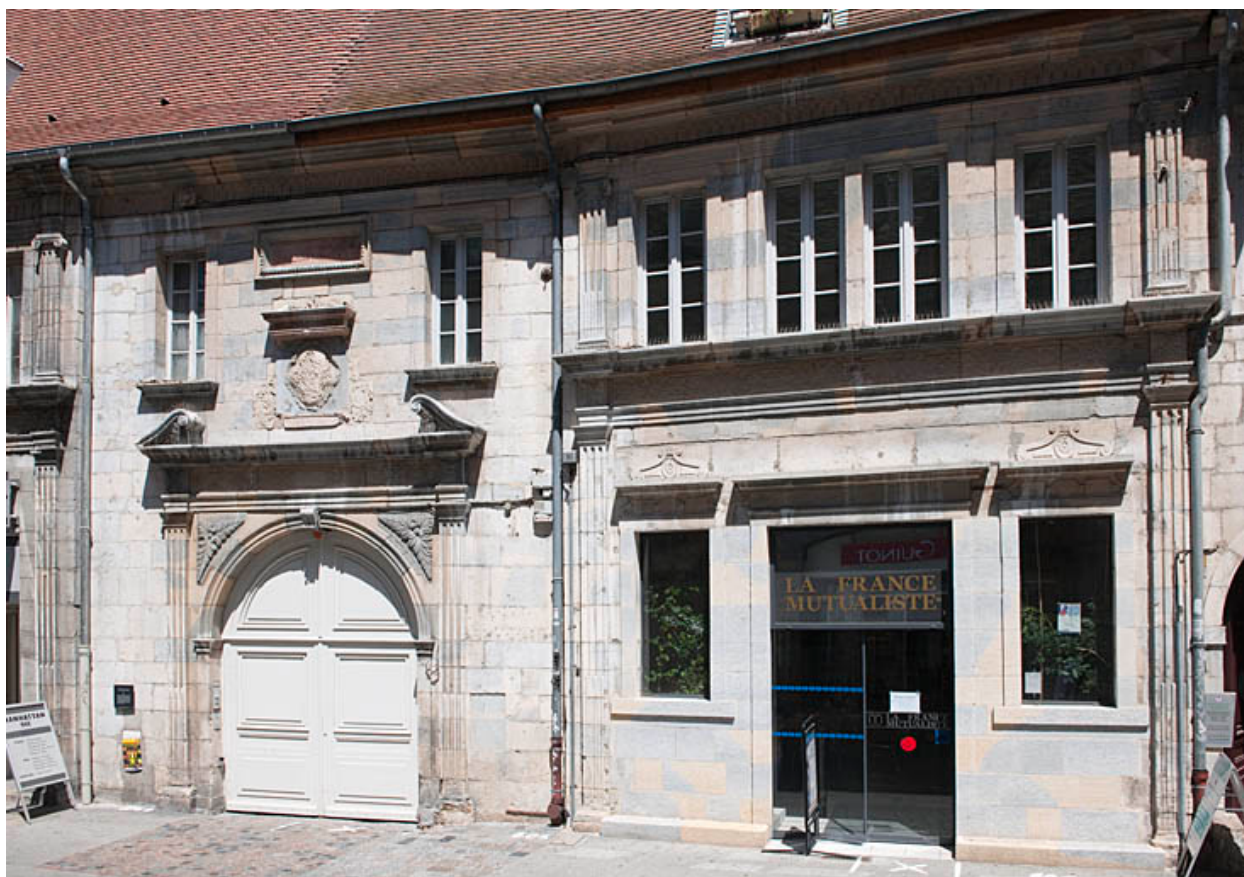
Façade sur rue : vue d'ensemble de la  
partie centrale et de la partie gauche.  
Phot. Jérôme Mongreville  
IVR43\_20112500131NUC4A

Façade sur rue : vue d'ensemble de la partie centrale et de la partie gauche.

La façade est rythmée par des pilastres cannelés à ordres superposés, dorique en rez-de-chaussée et ionique à l'étage ; le portail d'entrée est encadré de deux pilastres cannelés d'ordre dorique et surmonté d'un fronton interrompu à enroulements avec au centre un cartouche sur lequel sont situées des armoiries bûchées, avec dans les écoinçons un décor de feuilles d'acanthe ; entre les deux étages, une frise interrompue au niveau du portail est ornée d'entrelacs.

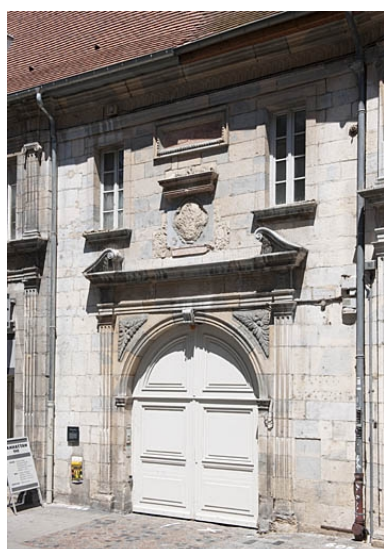
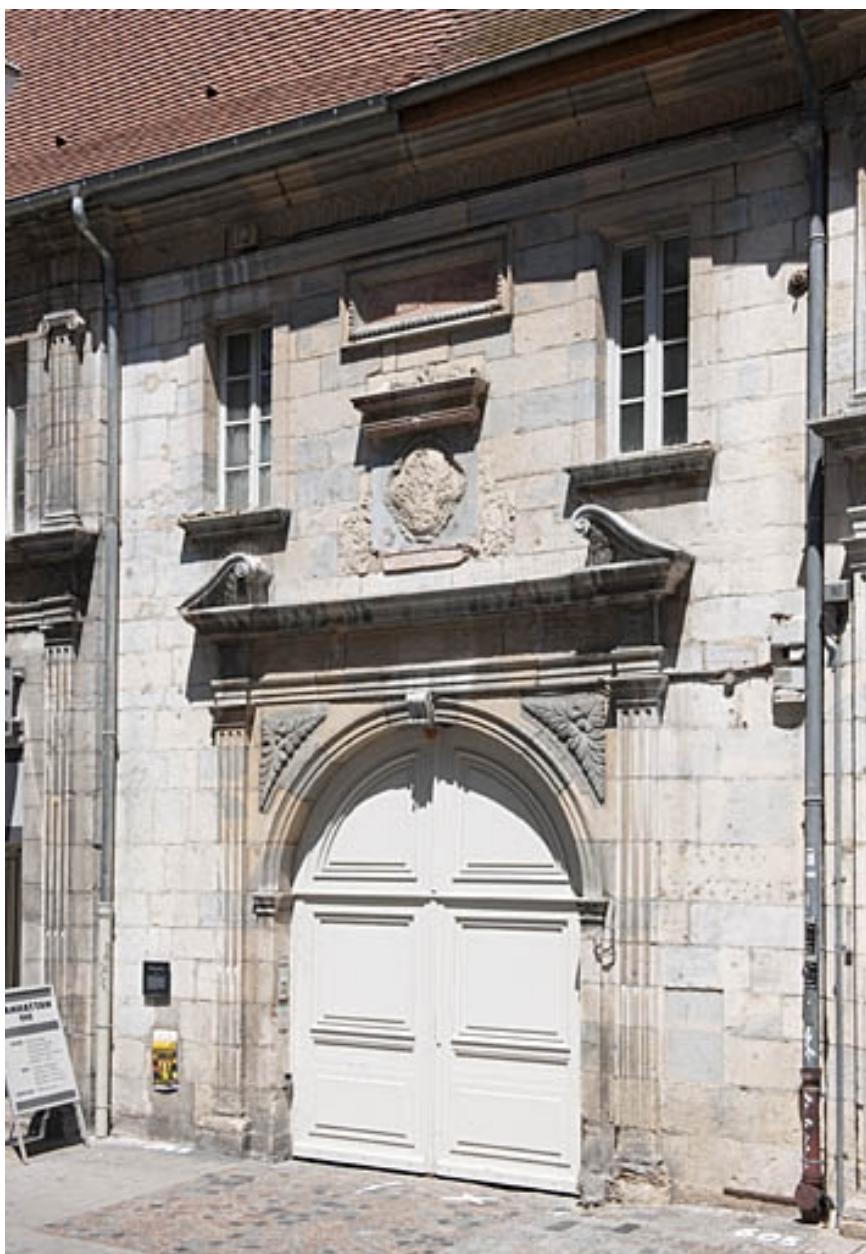
Façade sur rue : vue d'ensemble  
de la partie centrale.  
Phot. Jérôme Mongreville  
IVR43\_20112500132NUC4A

Façade sur rue : vue d'ensemble de la partie centrale.

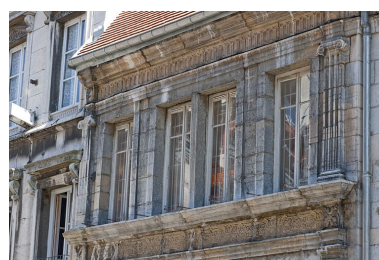
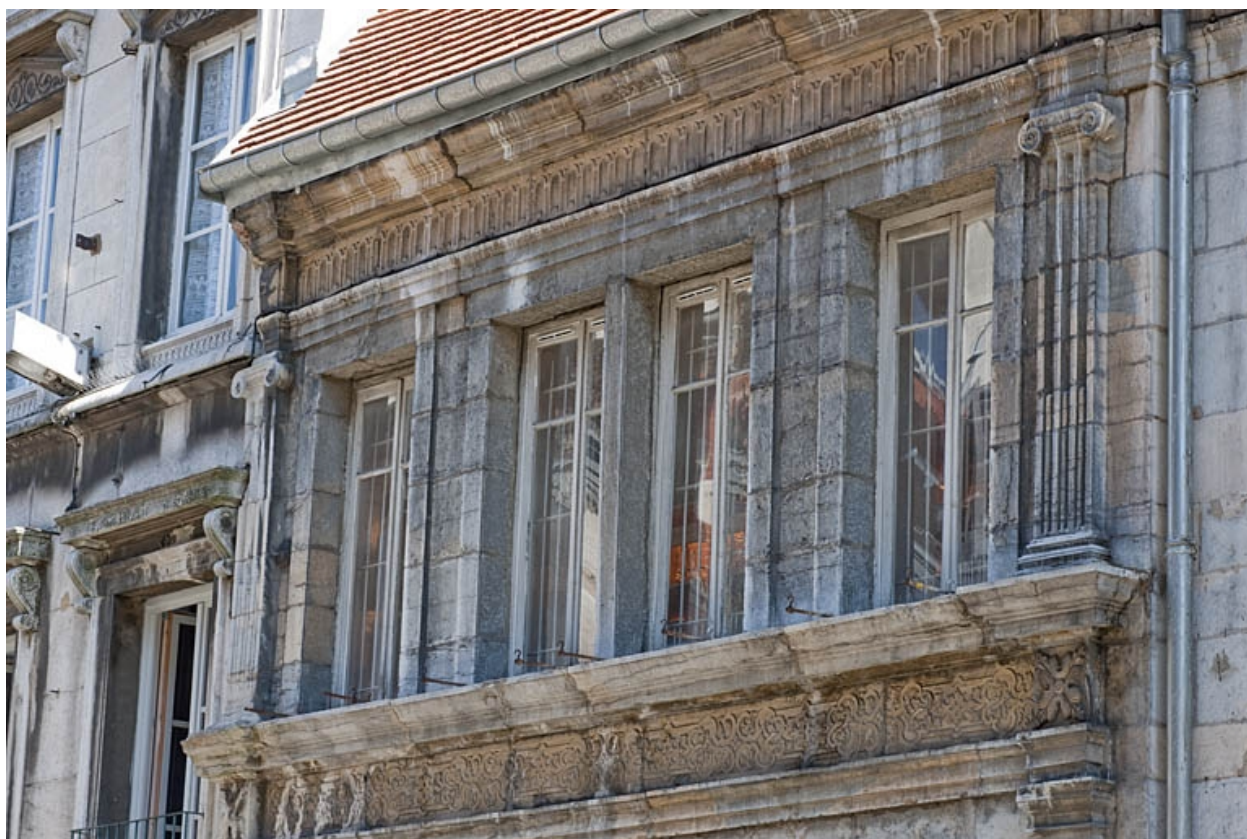
Façade sur rue : premier  
étage, partie gauche.  
Phot. Jérôme Mongreville  
IVR43\_20112500130NUC4A

Façade sur rue : premier étage, partie gauche.

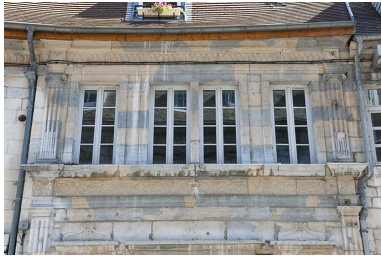
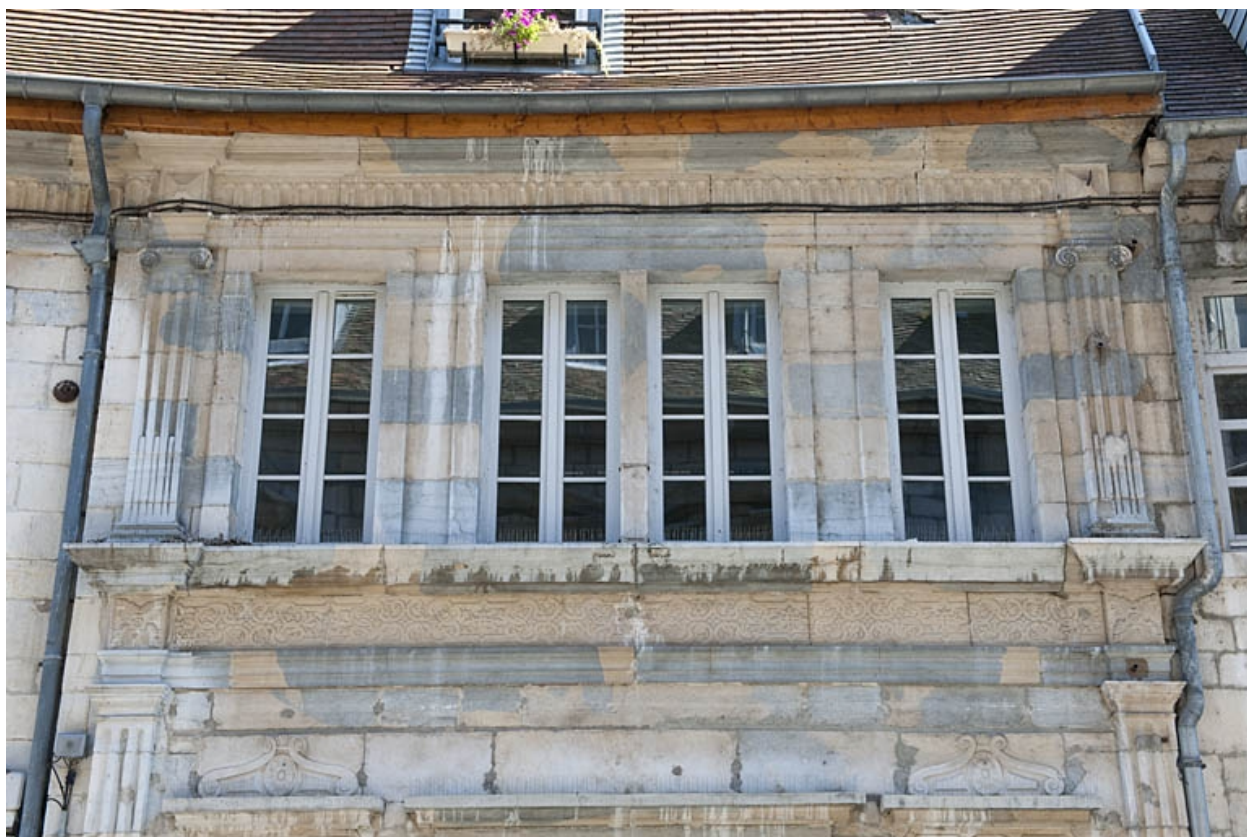
Façade sur rue : partie gauche, détail des fenêtres du premier étage.  
Phot. Jérôme Mongreville  
IVR43\_20112500125NUC4A

Façade sur rue : partie gauche, détail des fenêtres du premier étage.

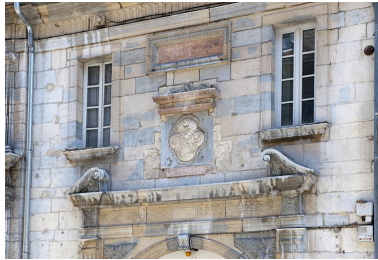
Façade sur rue : détail du décor au-dessus de la porte cochère.  
Phot. Jérôme Mongreville  
IVR43\_20112500123NUC4A

Façade sur rue : détail du décor au-dessus de la porte cochère.

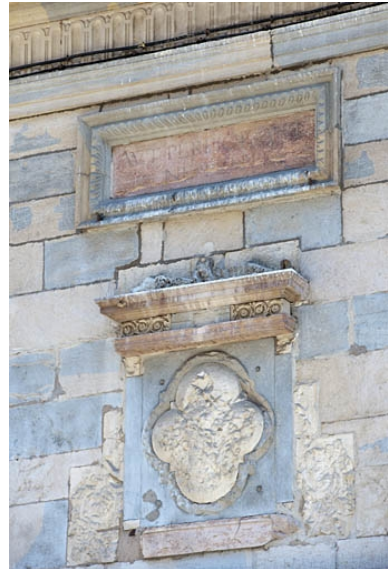
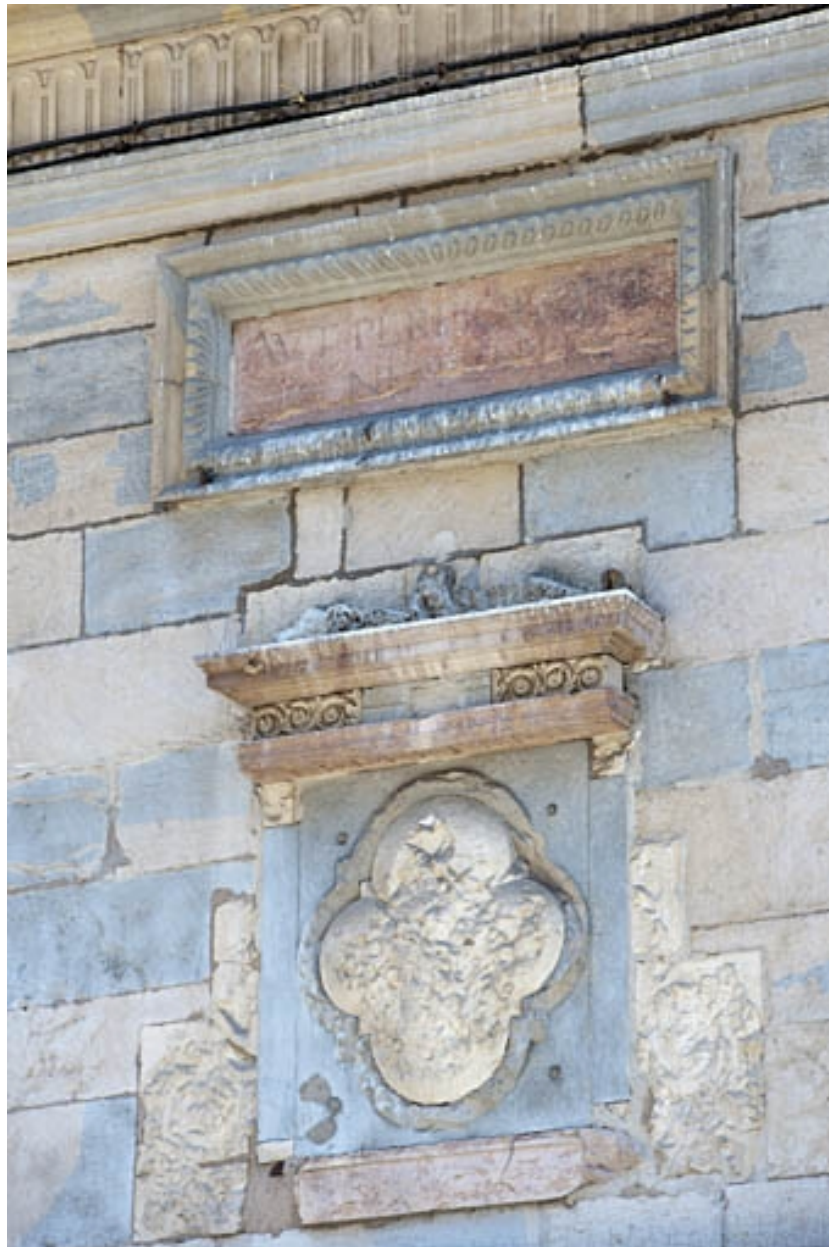
Façade sur rue : détail rapproché des décors au-dessus de la porte cochère.  
Phot. Jérôme Mongreville  
IVR43\_20112500126NUC4A

Façade sur rue : détail rapproché des décors au-dessus de la porte cochère.

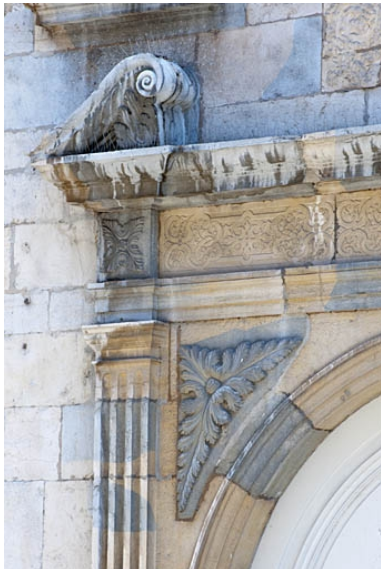
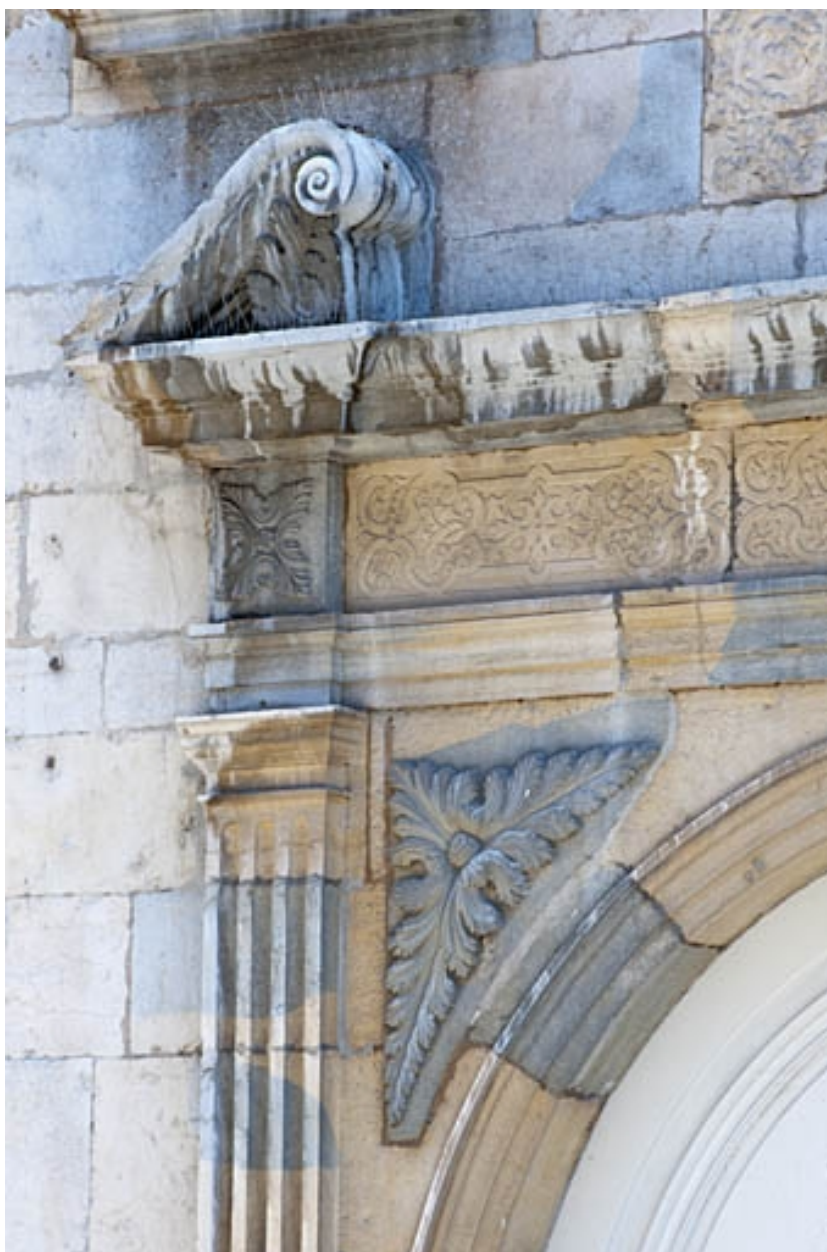
Façade sur rue : détail de l'angle supérieur gauche de l'entrée cochère.  
Phot. Jérôme Mongreville  
IVR43\_20112500127NUC4A

Façade sur rue : détail de l'angle supérieur gauche de l'entrée cochère.

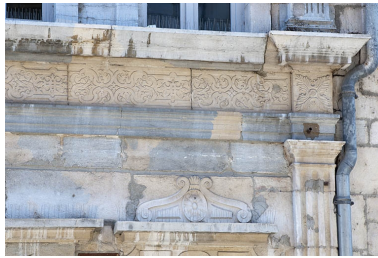
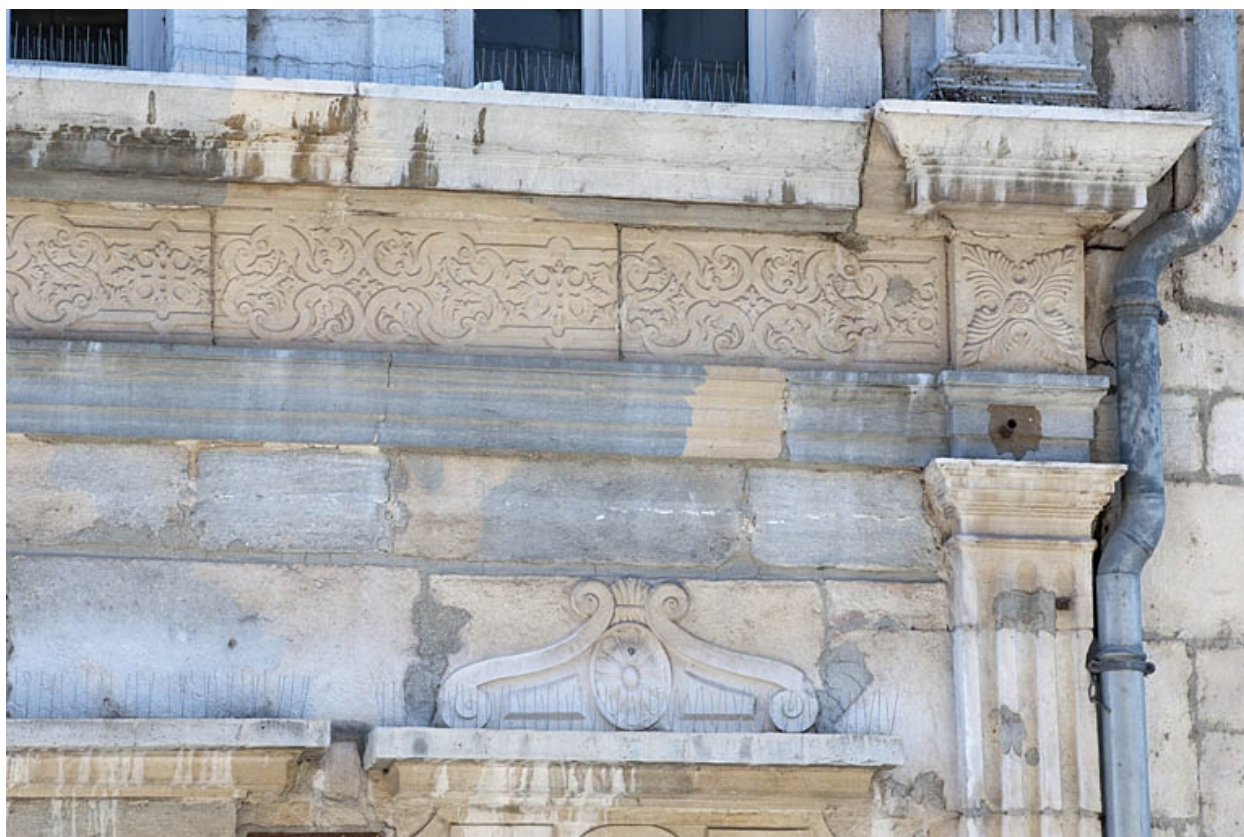
Façade sur rue : détail de la frise entre le rez-de-chaussée et le premier étage.  
Phot. Jérôme Mongreville  
IVR43\_20112500128NUC4A

Façade sur rue : détail de la frise entre le rez-de-chaussée et le premier étage.

Dernier hôtel de style Renaissance construit à Besançon avant la guerre de Dix ans, sa façade, très ornée, inclut des marbres polychromes du Jura dans les cartouches et la frise.

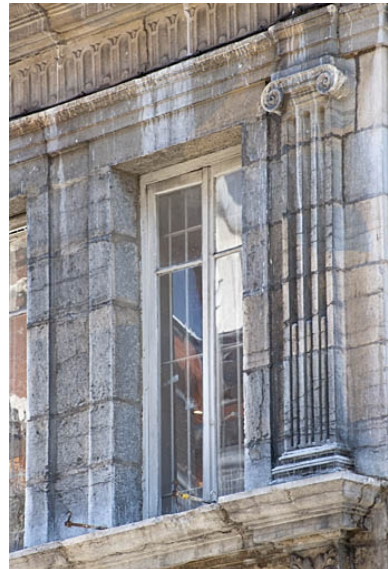
Façade sur rue : détail d'un pilastre ionique du premier étage.  
Phot. Jérôme Mongreville  
IVR43\_20112500129NUC4A

Façade sur rue : détail d'un pilastre ionique du premier étage.

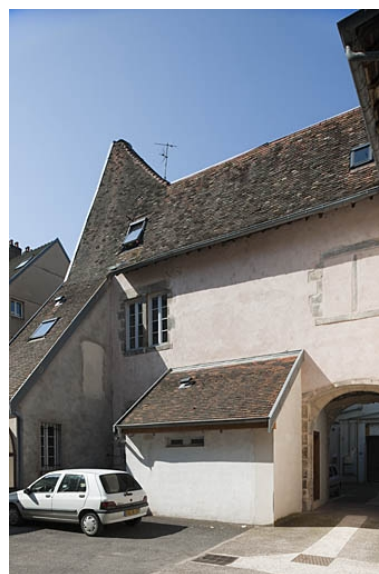
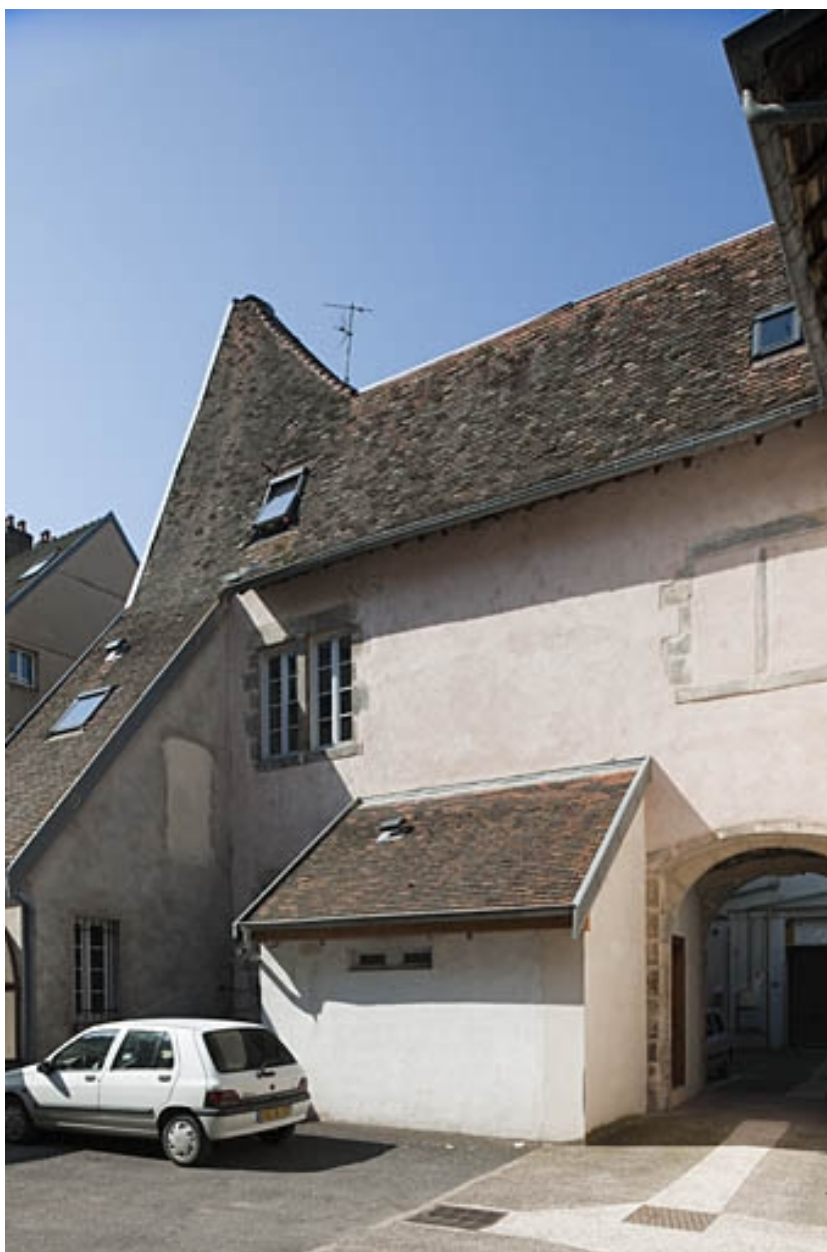
Façade postérieure du logis  
principal, partie gauche.  
Phot. Jérôme Mongreville  
IVR43\_20112500119NUC4A

Façade postérieure du logis principal, partie gauche.

L'hôtel à cour centrale est bâti sur un sous-sol voûté en berceau. Il est en pierre de taille, sauf le revers de la façade sur rue et celle située à l'arrière du logis qui sont en moellons enduit. Il est distribué par deux passages cochers en enfilade et un escalier dans-oeuvre rampe sur rampe en maçonnerie situé dans l'aile gauche.

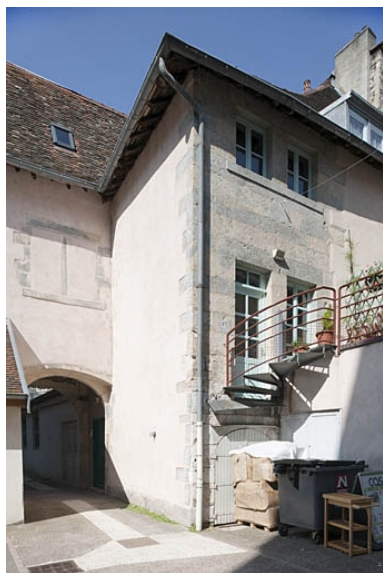
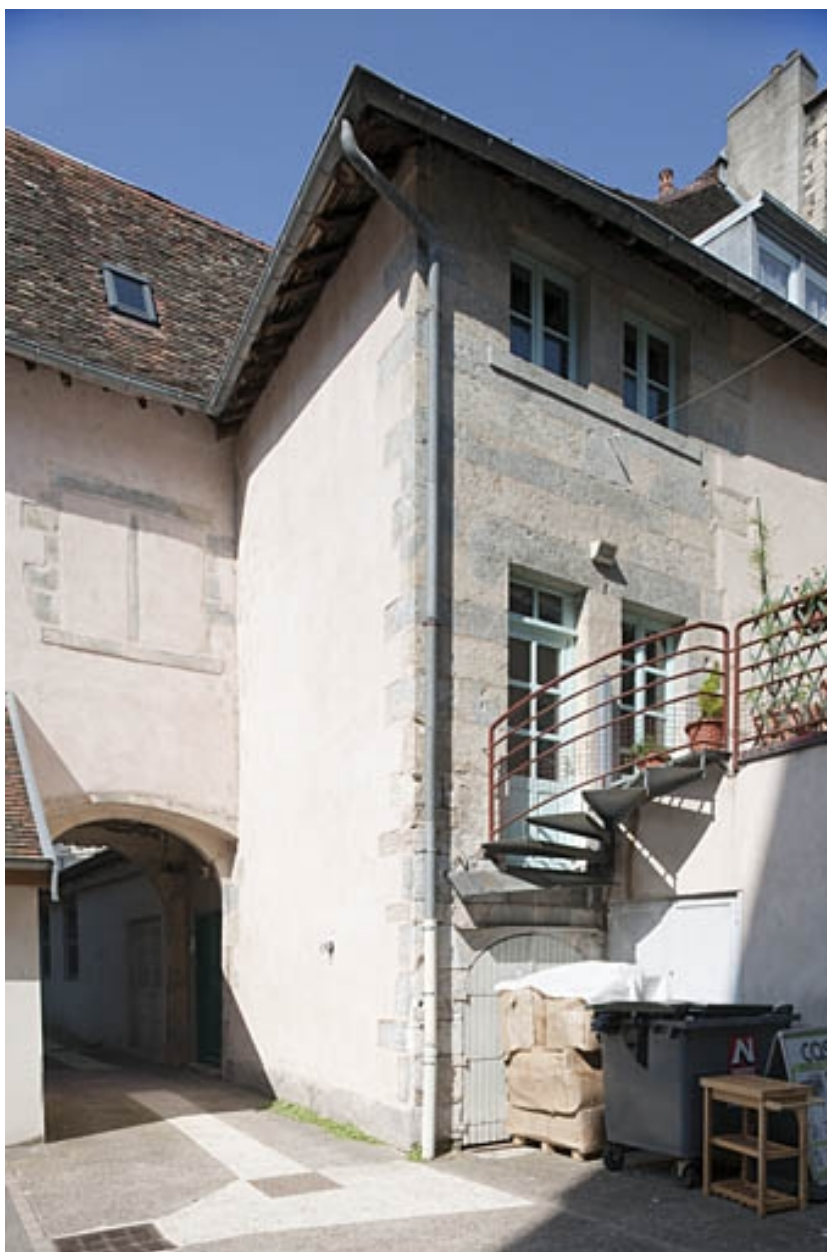
Façade postérieure du logis  
principal, partie droite.  
Phot. Jérôme Mongreville  
IVR43\_20112500120NUC4A

Façade postérieure du logis principal, partie droite.

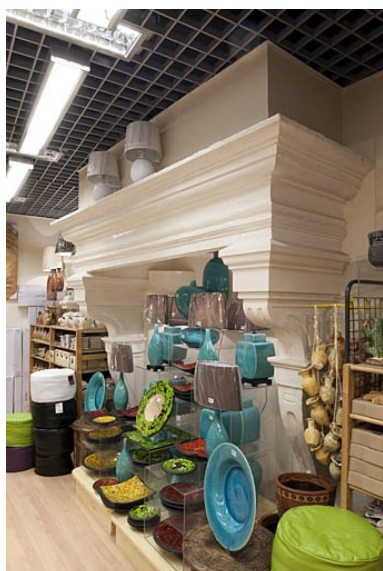
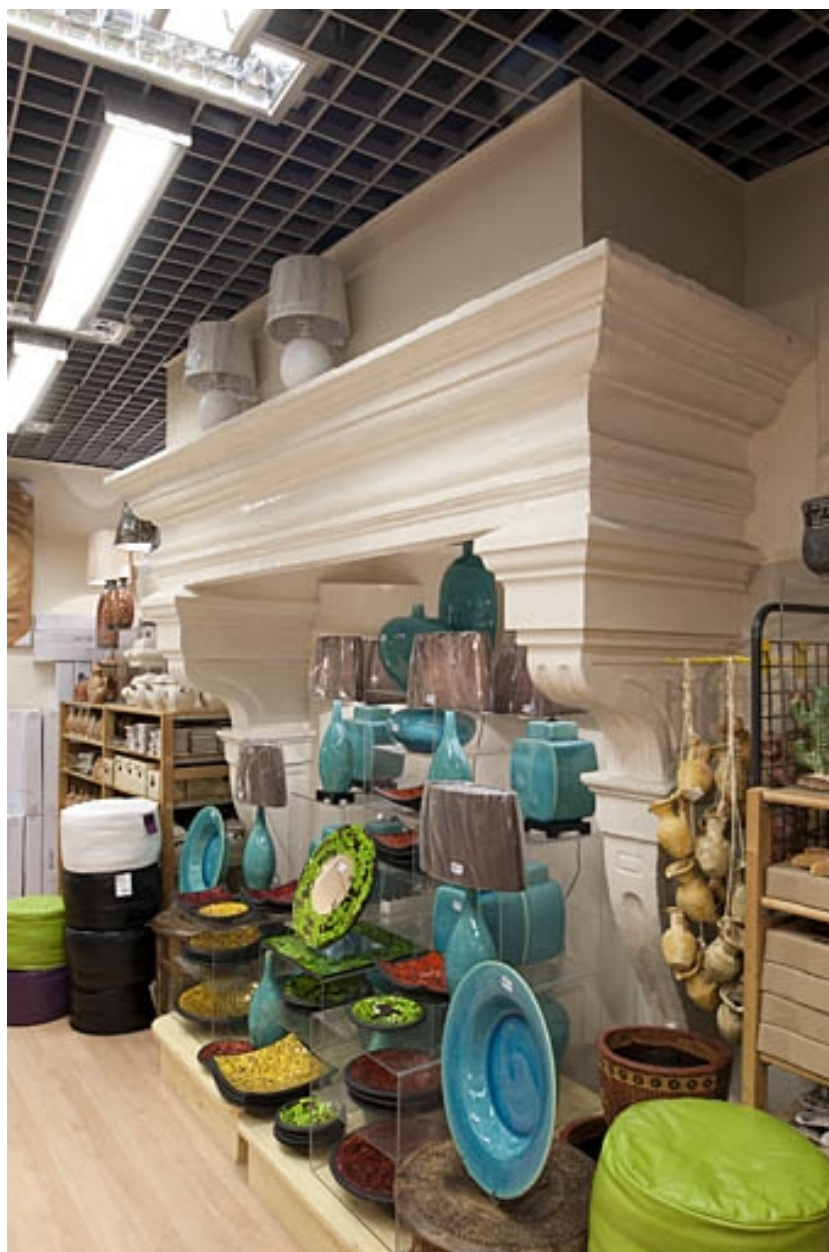
Intérieur : détail d'une  
cheminée du rez-de-chaussée.

Intérieur : détail d'une cheminée du rez-de-chaussée.

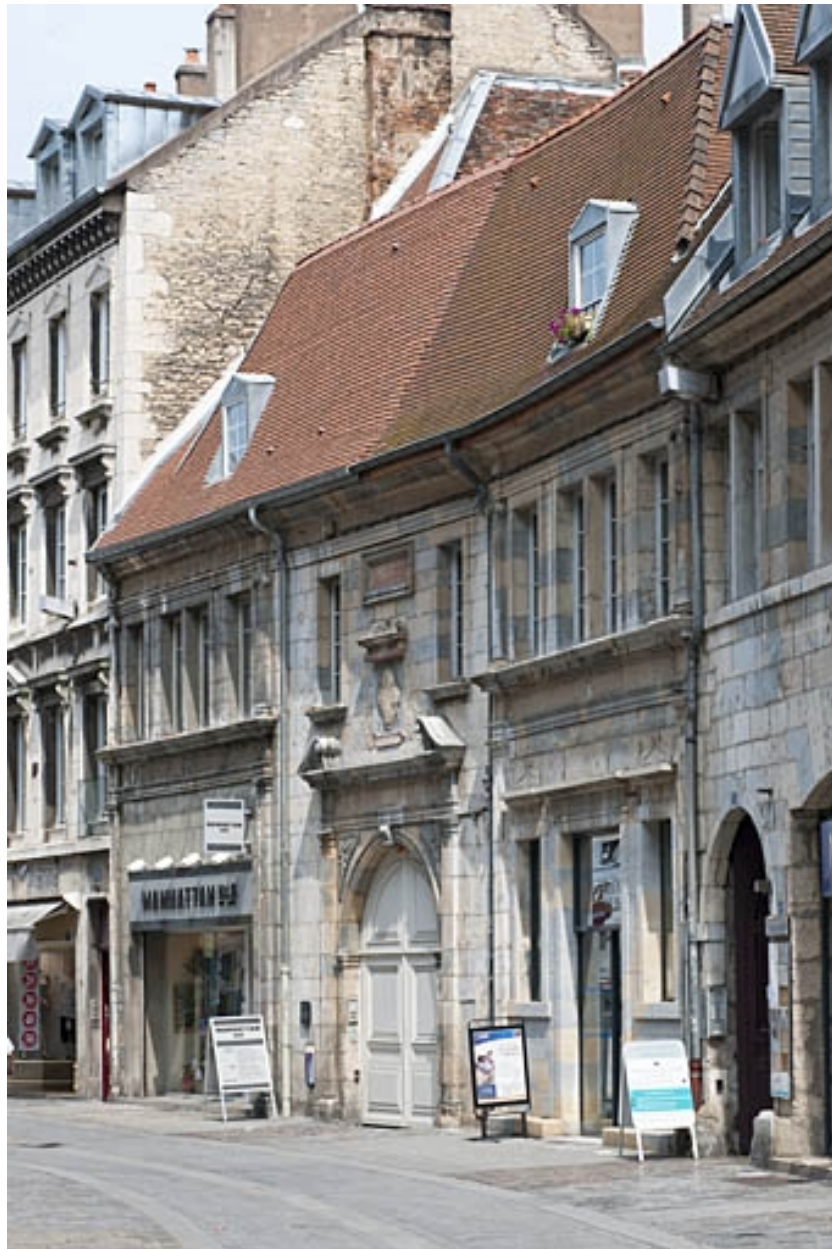
Façade sur rue : vue d'ensemble  
de trois quarts droit.  
Phot. Jérôme Mongreville  
IVR43\_20112500133NUC4A

Façade sur rue : vue d'ensemble de trois quarts droit.

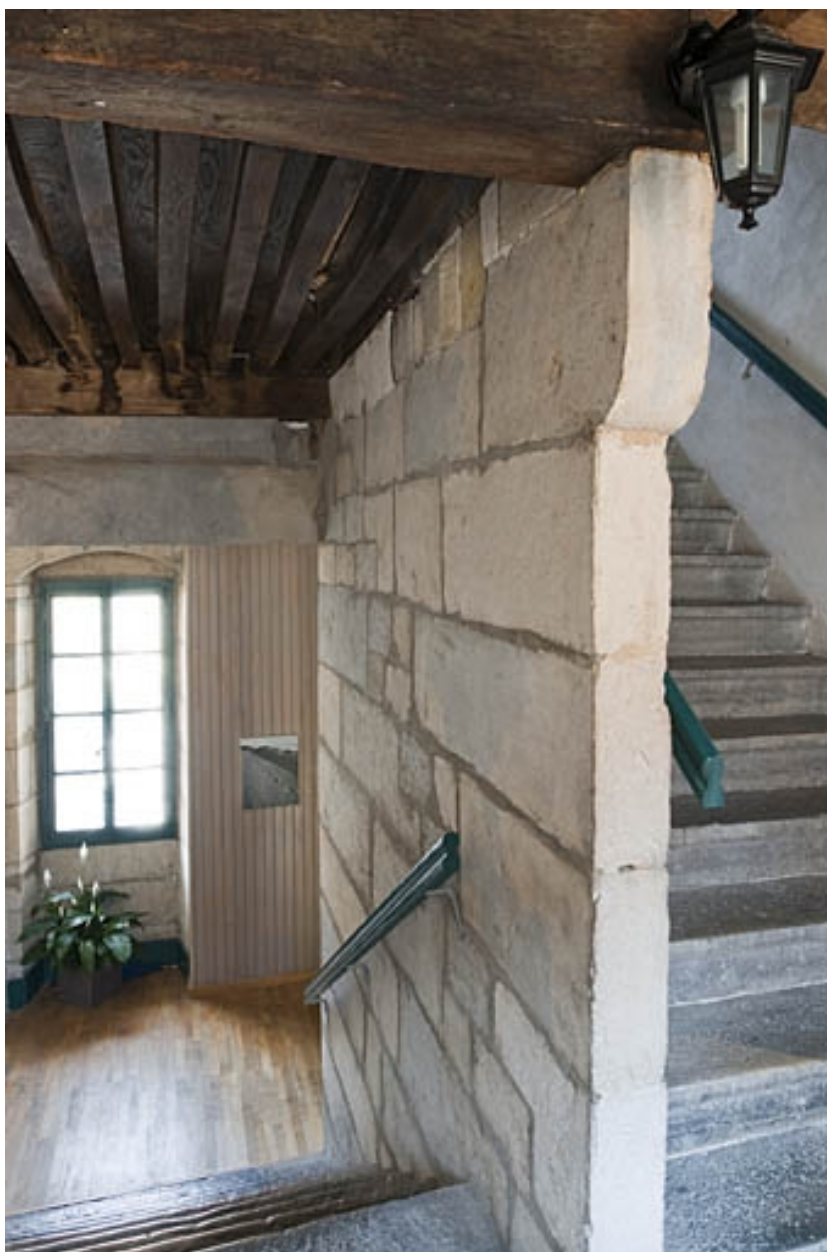
Intérieur : escalier principal  
en pierre, dernière volée.  
Phot. Jérôme Mongreville  
IVR43\_20112500122NUC4A

Intérieur : escalier principal en pierre, dernière volée.

Escaliers : escalier dans-oeuvre : escalier tournant à retours sans jour, escalier en maçonnerie
