Bourgogne-Franche-Comté, Doubs  
Damprichard  
13-15 rue du Stade

## **scierie Hintzy puis fromagerie Pronk, actuellement atelier de menuiserie Melet**

Numéro de dossier : IA25001130  
Date de l'enquête initiale : 2013  
Date(s) de rédaction : 2013  
Cadre de l'étude : patrimoine industriel patrimoine industriel du Doubs  
Degré d'étude : étudié

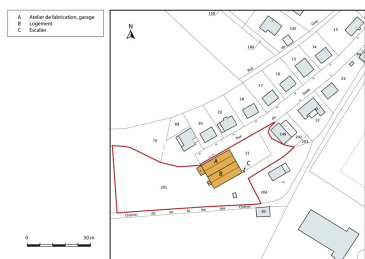
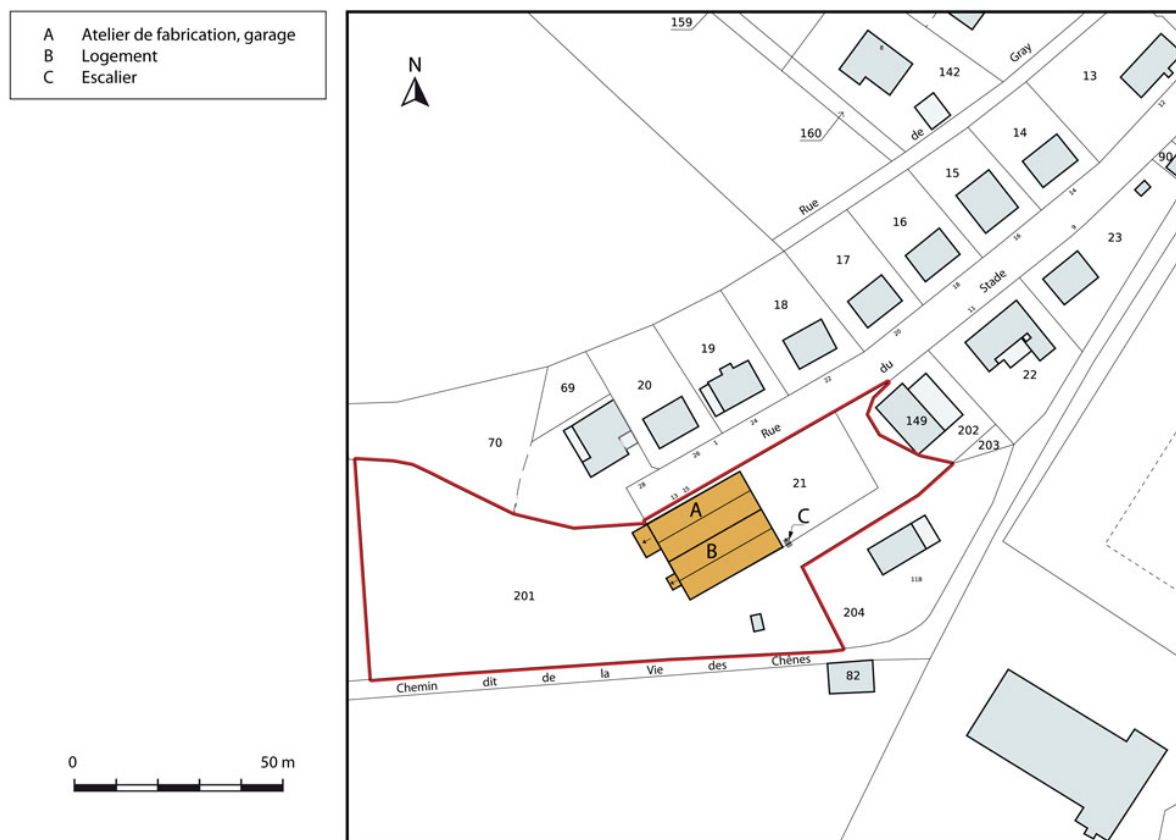
Plan-masse et de situation. Extrait du plan cadastral, 2012, section AB.  
Dess. Mathias Papigny  
IVR43\_20142501514NUDA

Plan-masse et de situation. Extrait du plan cadastral, 2012, section AB.

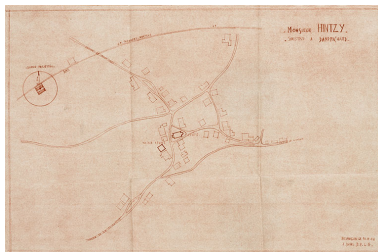
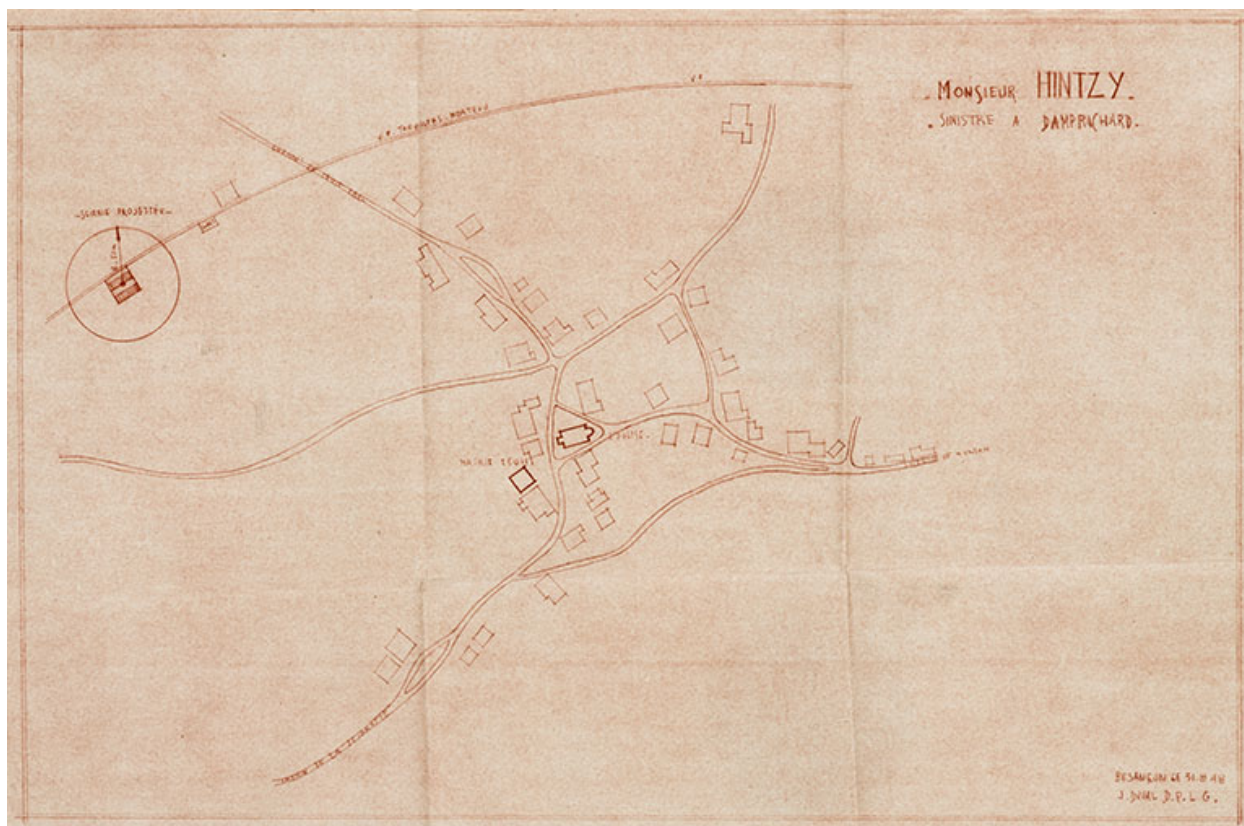
M Hintzy, sinistré à Damprichard [plan de situation], 31 août 1948.  
Phot. Jérôme Mongreville,  
Autr. Jacques Duval  
IVR43\_20132500587NUC4A

M Hintzi, sinistré à Damprichard [plan de situation], 31 août 1948.

- **M Hintzi, sinistré à Damprichard [plan de situation], 31 août 1948.**  
*M Hintzi, sinistré à Damprichard* [plan de situation], dessin (tirage à l'ammoniaque), par l'architecte Jacques Duval, Besançon le 31 août 1948, 36 x 56 cm, sans échelle.  
Archives départementales du Doubs, Besançon : 171 W 14

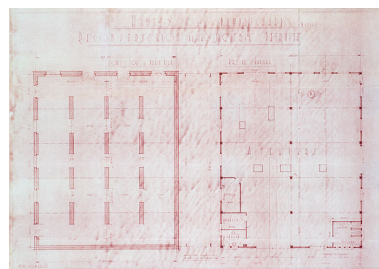
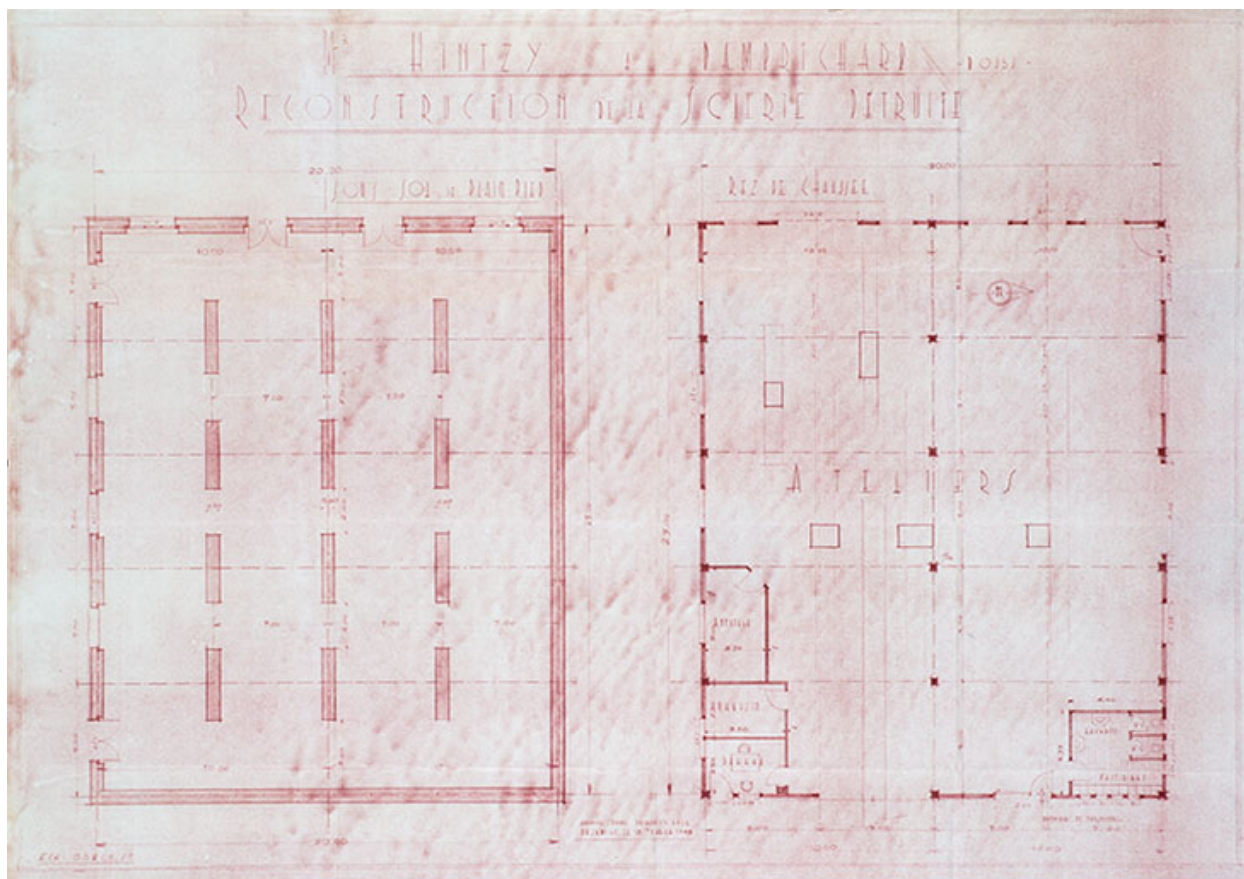
M Hintzy, sinistré à Damprichard – Doubs. Reconstruction de la scierie détruite. Sous-sol de plain-pied [et] Rez de chaussée, 18 février 1948.  
Phot. Jérôme Mongreville,  
Autr. Jacques Duval  
IVR43\_20132500543NUC4A

M Hintzy, sinistré à Damprichard – Doubs. Reconstruction de la scierie détruite. Sous-sol de plain-pied [et] Rez de chaussée, 18 février 1948.

- **M Hintzi, sinistré à Damprichard – Doubs. Reconstruction de la scierie détruite, 18 février 1948.**  
*M Hintzi, sinistré à Damprichard – Doubs. Reconstruction de la scierie détruite*, dessin (tirage à l'ammoniaque), par Jacques Duval, Besançon le 18 février 1948, échelle 1/50.

- *Sous-sol de plain-pied* [et] *Rez de chaussée*, 76,5 x 109 cm.  
- *Coupes*, 43,5 x 108 cm.  
- *Façade sur quai* [et] *Pignon ouest*, 44 x 110 cm.  
Archives départementales du Doubs, Besançon : 171 W 14

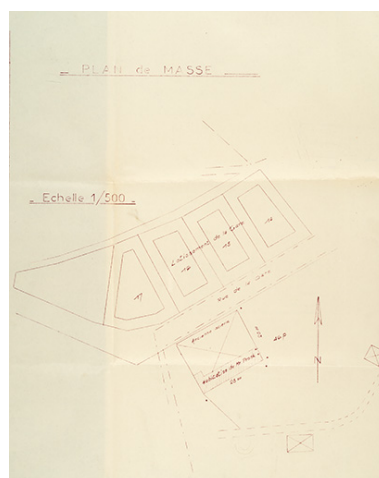
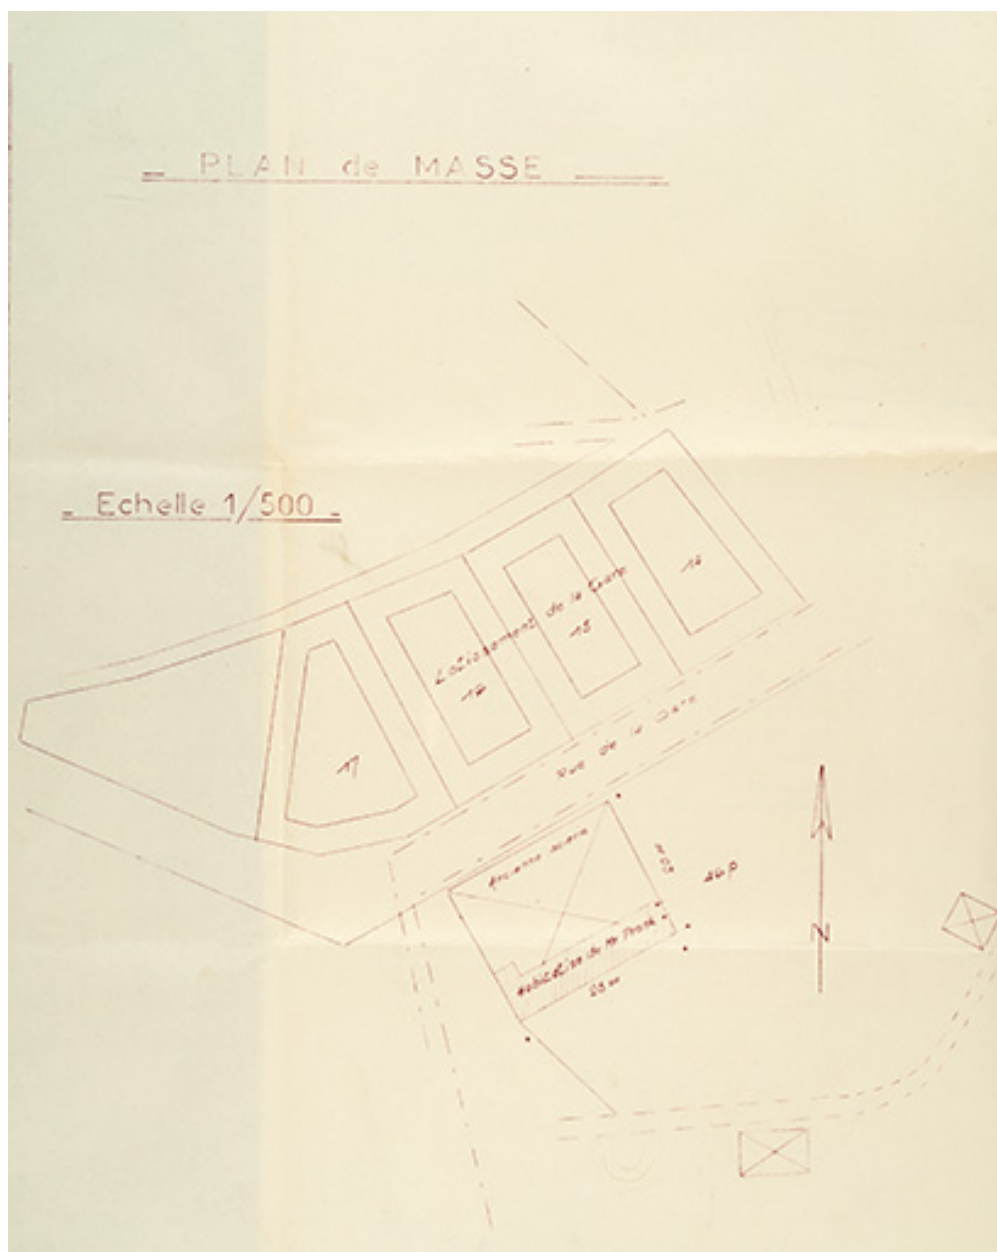
Monsieur Pronk Adrien à Damprichard – Doubs. Plan de masse, 26 juillet 1960.  
Phot. Jérôme Mongreville,  
Autr. Coopérative d'Etudes techniques rurales  
IVR43\_20132500533NUC4A

Monsieur Pronk Adrien à Damprichard – Doubs. Plan de masse, 26 juillet 1960.

- **Monsieur Pronk Adrien à Damprichard – Doubs. Extrait du plan cadastral [et] Plan de masse, 26 juillet 1960.**  
*Monsieur Pronk Adrien à Damprichard – Doubs. Extrait du plan cadastral* [et] *Plan de masse*, dessin (tirage), par la Coopérative d'Etudes techniques rurales, Dijon 26 juillet 1960, 36 x 72,5 cm, échelles 1/5 000 et 1/500.  
Archives départementales du Doubs, Besançon : 171 W 14

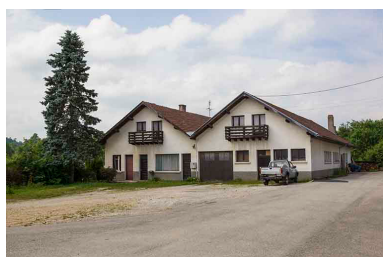
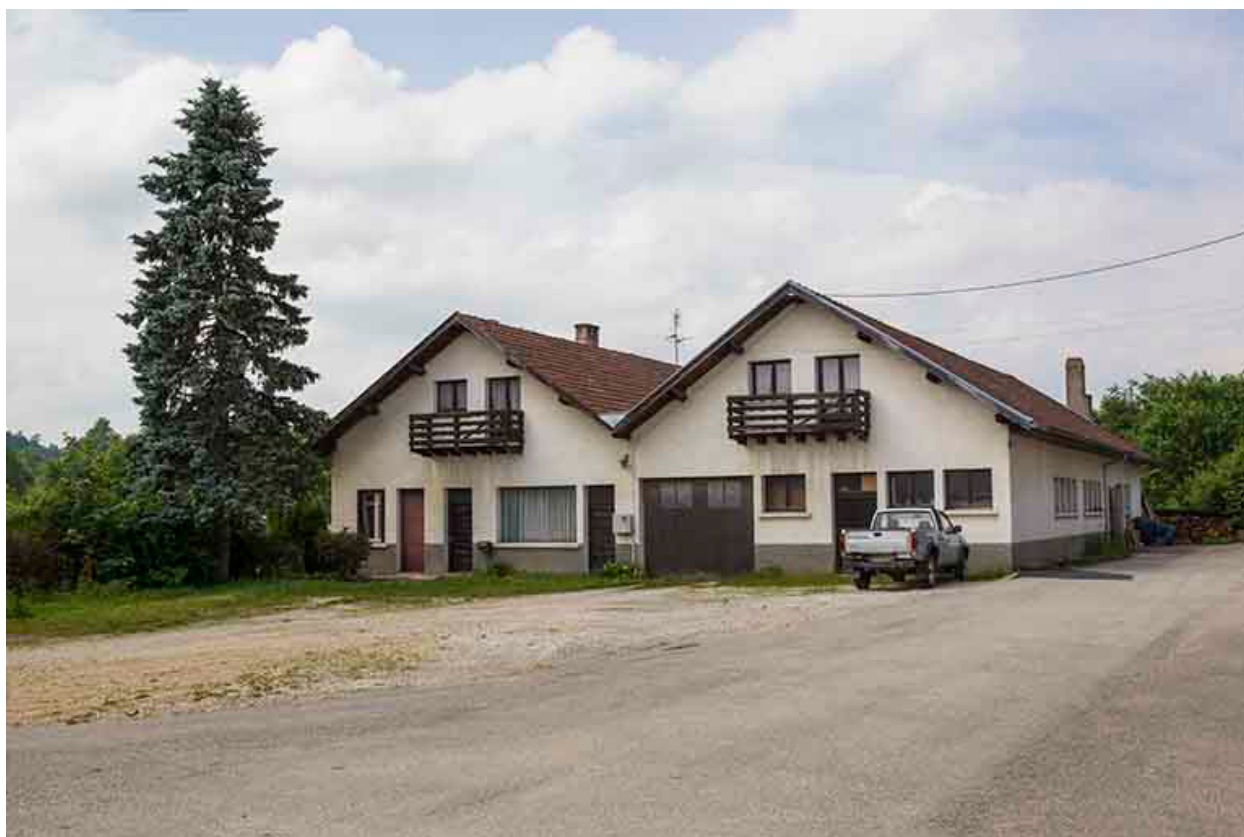
Vue d'ensemble, depuis la rue du Stade à l'est (façades antérieure et latérale droite).  
Phot. Yves Sancey  
IVR43\_20132501143NUC2A

Vue d'ensemble, depuis la rue du Stade à l'est (façades antérieure et latérale droite).

La scierie est composée de deux corps de bâtiment accolés, aux murs en béton enduit, chacun coiffé d'un toit à longs pans recouvert de tuiles mécaniques. Elle compte un étage de soubassement, un rez-de-chaussée surélevé et un étage en surcroît.

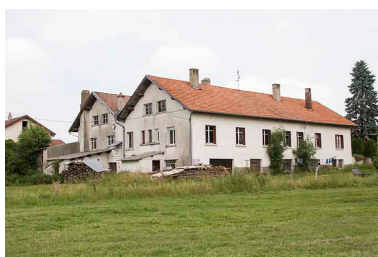
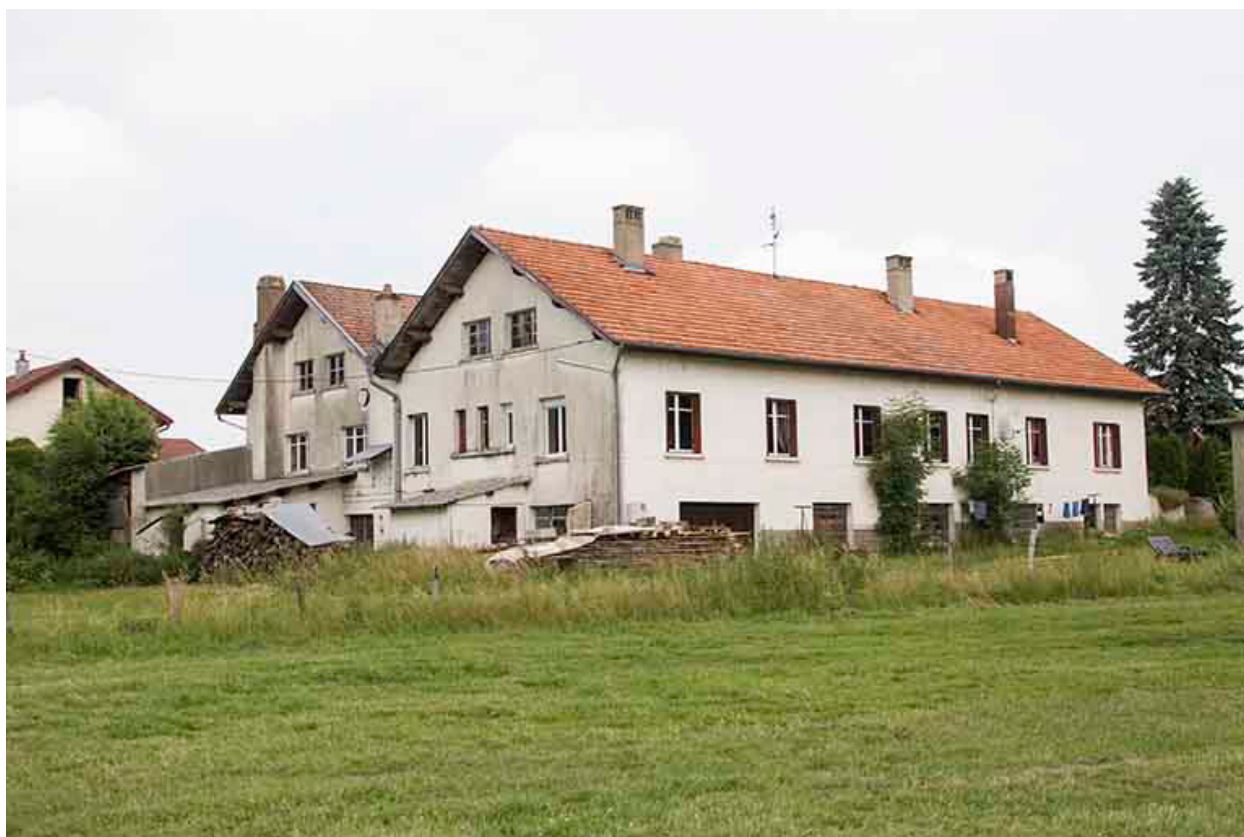
Vue d'ensemble, depuis le sud (façades postérieure et latérale gauche).  
Phot. Yves Sancey  
IVR43\_20132501144NUC2A

Vue d'ensemble, depuis le sud (façades postérieure et latérale gauche).

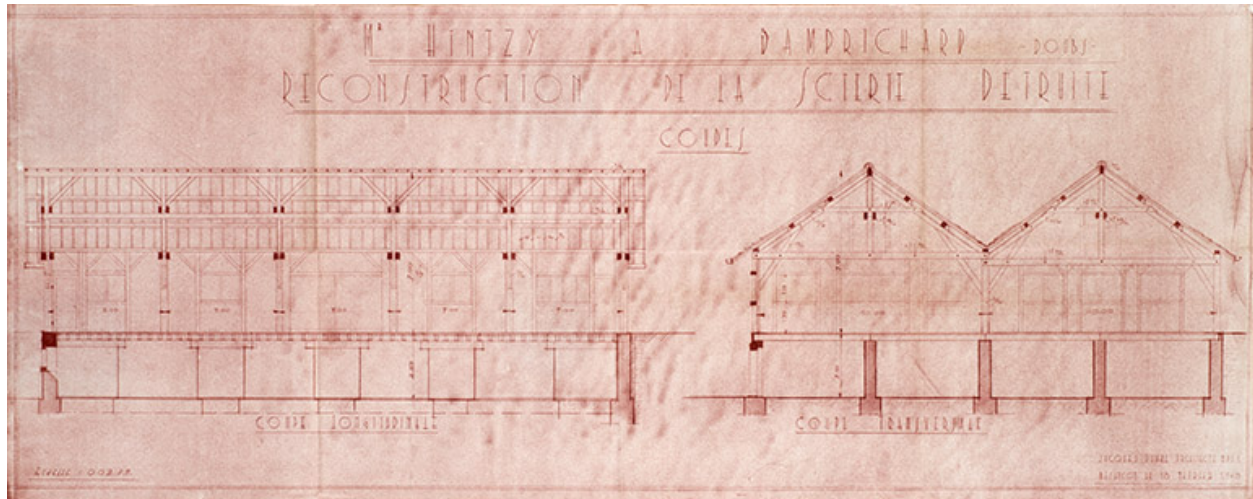
M Hintzy, sinistré à Damprichard – Doubs. Reconstruction de la scierie détruite. Coupes, 18 février 1948.  
Phot. Jérôme Mongreville,  
Autr. Jacques Duval  
IVR43\_20132500542NUC4A

M Hintzy, sinistré à Damprichard – Doubs. Reconstruction de la scierie détruite. Coupes, 18 février 1948.

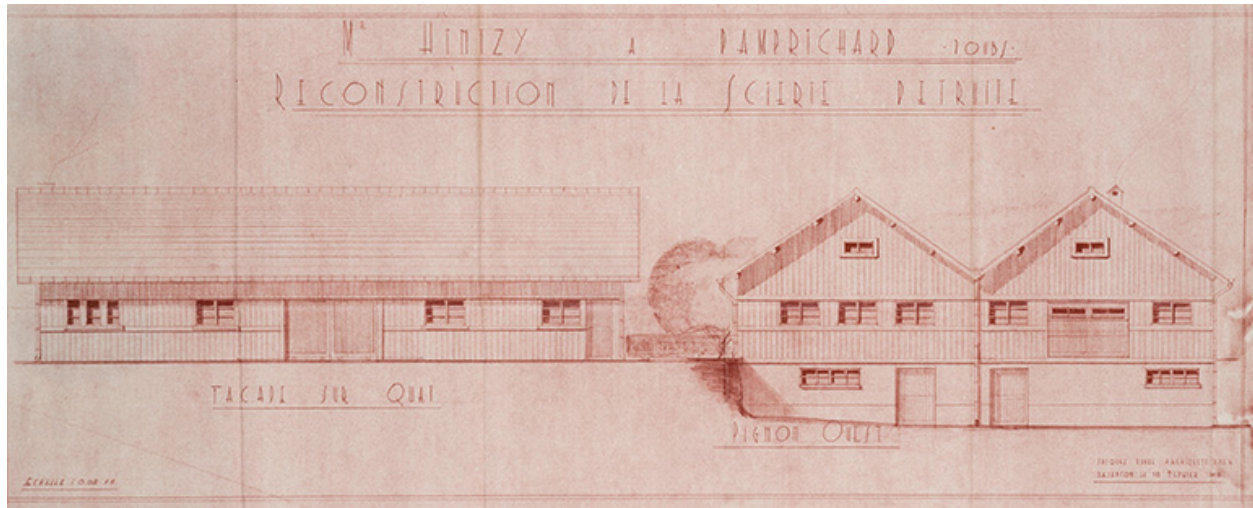
M Hintzy, sinistré à Damprichard – Doubs. Reconstruction de la scierie détruite. Façade sur quai [et] Pignon ouest, 18 février 1948.  
Phot. Jérôme Mongreville,  
Autr. Jacques Duval  
IVR43\_20132500541NUC4A

M Hintzi, sinistré à Damprichard – Doubs. Reconstruction de la scierie détruite. Façade sur quai [et] Pignon ouest, 18 février 1948.
