Bourgogne-Franche-Comté, Jura  
Hauts de Bienne  
85 rue de la République

## maison

Numéro de dossier : IA39000729  
Date de l'enquête initiale : 2000  
Date(s) de rédaction : 2009  
Cadre de l'étude : inventaire topographique  
Degré d'étude : étudié

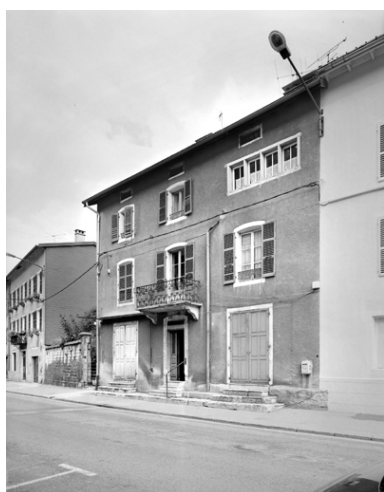
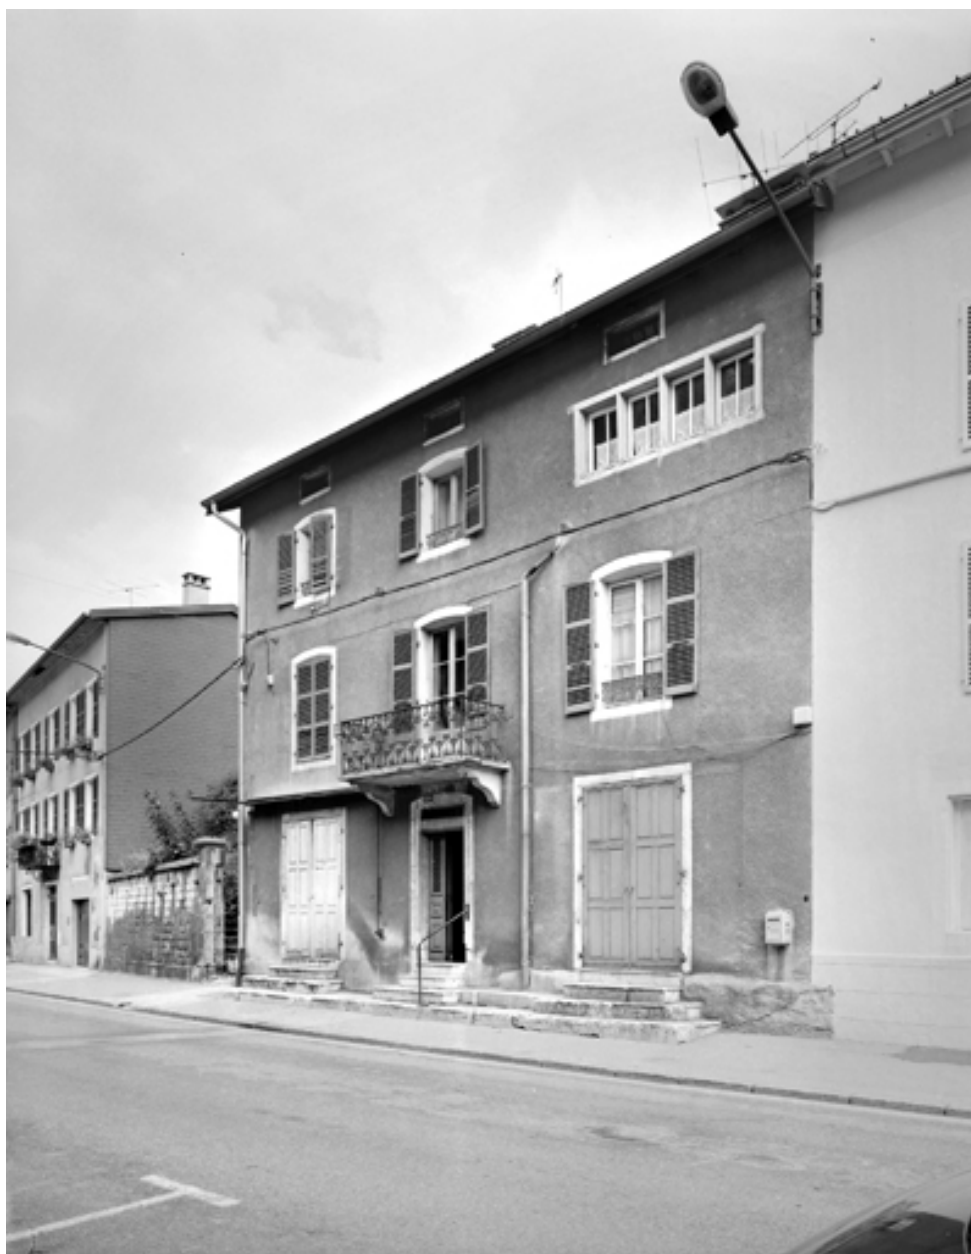
Façade antérieure,  
de trois quarts droite.  
Phot. Yves Sancey  
IVR43\_20033900256V

Façade antérieure, de trois quarts droite.

La maison, aux murs en moellons calcaires enduits (avec essentage de tôle sur la partie haute du pignon nord), a un rez-de-chaussée surélevé, deux étages carrés et un comble à surcroît, desservis par un escalier dans oeuvre droit en bois. Les baies de l'élévation antérieure ont un linteau délardé en arc segmentaire, à l'exception des deux portes-fenêtres encadrant la porte d'entrée (anciennes boutiques) et des quatre fenêtres lunetières du deuxième étage. A l'arrière, une passerelle enjambant une petite cour donne accès du premier étage au jardin en terrasse. Le bâtiment en retour a un étage de soubassement, un étage carré et un comble. Les deux niveaux supérieurs sont accessibles par un escalier extérieur droit en bois, appuyé contre le mur pignon oriental et abrité par le toit à longs pans métalliques débordant.

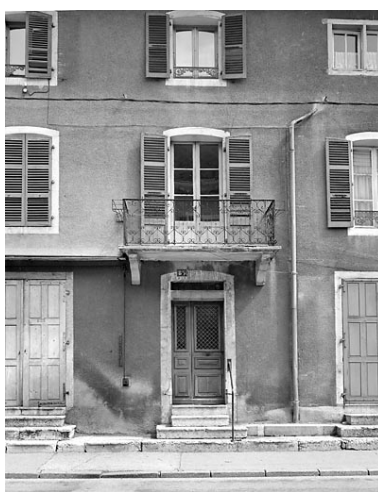
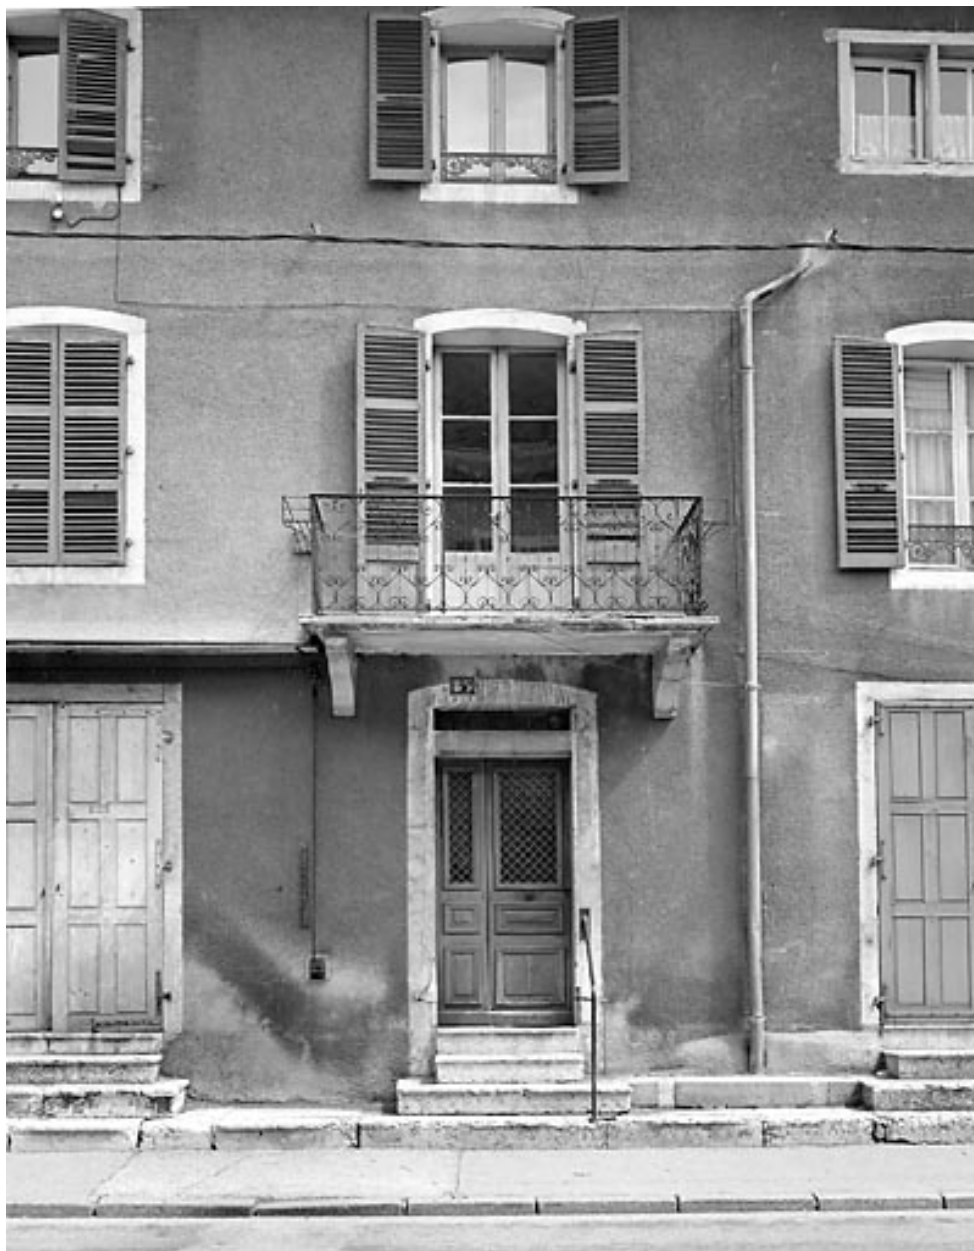
Façade antérieure : travée centrale.  
Phot. Yves Sancey  
IVR43\_20033900257X

Façade antérieure : travée centrale.

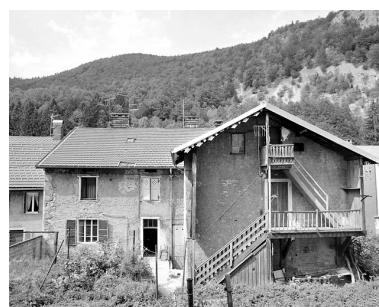
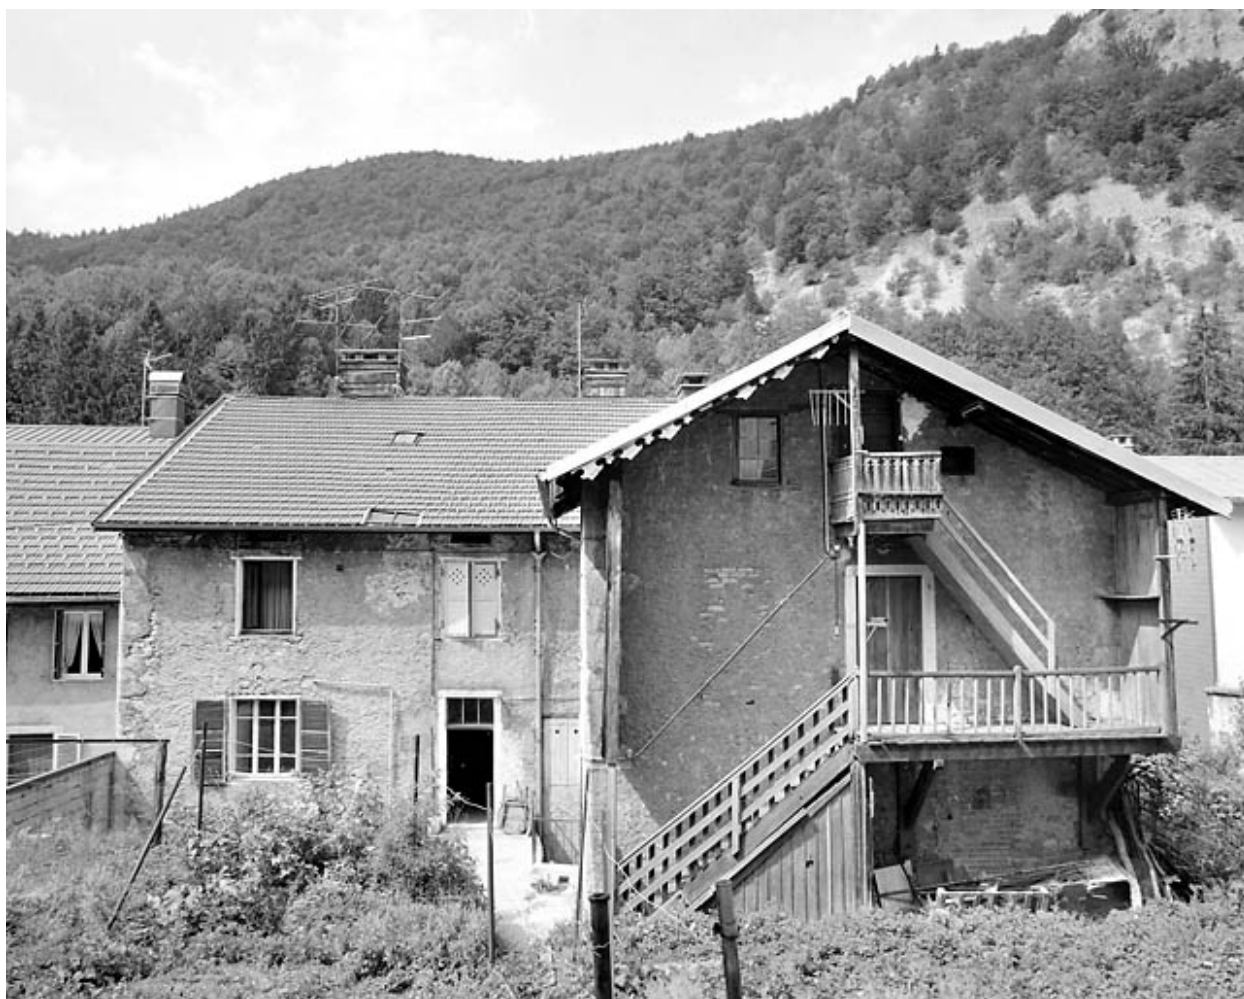
Façade postérieure et  
pignon du corps en retour.  
Phot. Yves Sancey  
IVR43\_20033900259X

Façade postérieure et pignon du corps en retour.

Le bâtiment est construit au 18e siècle et agrandi d'un corps en retour au nord-est en 1875.  
Période(s) principale(s) : 18e siècle  
Période(s) secondaire(s) : 4e quart 19e siècle

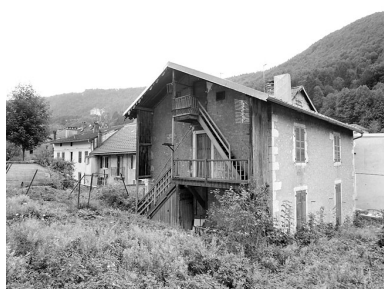
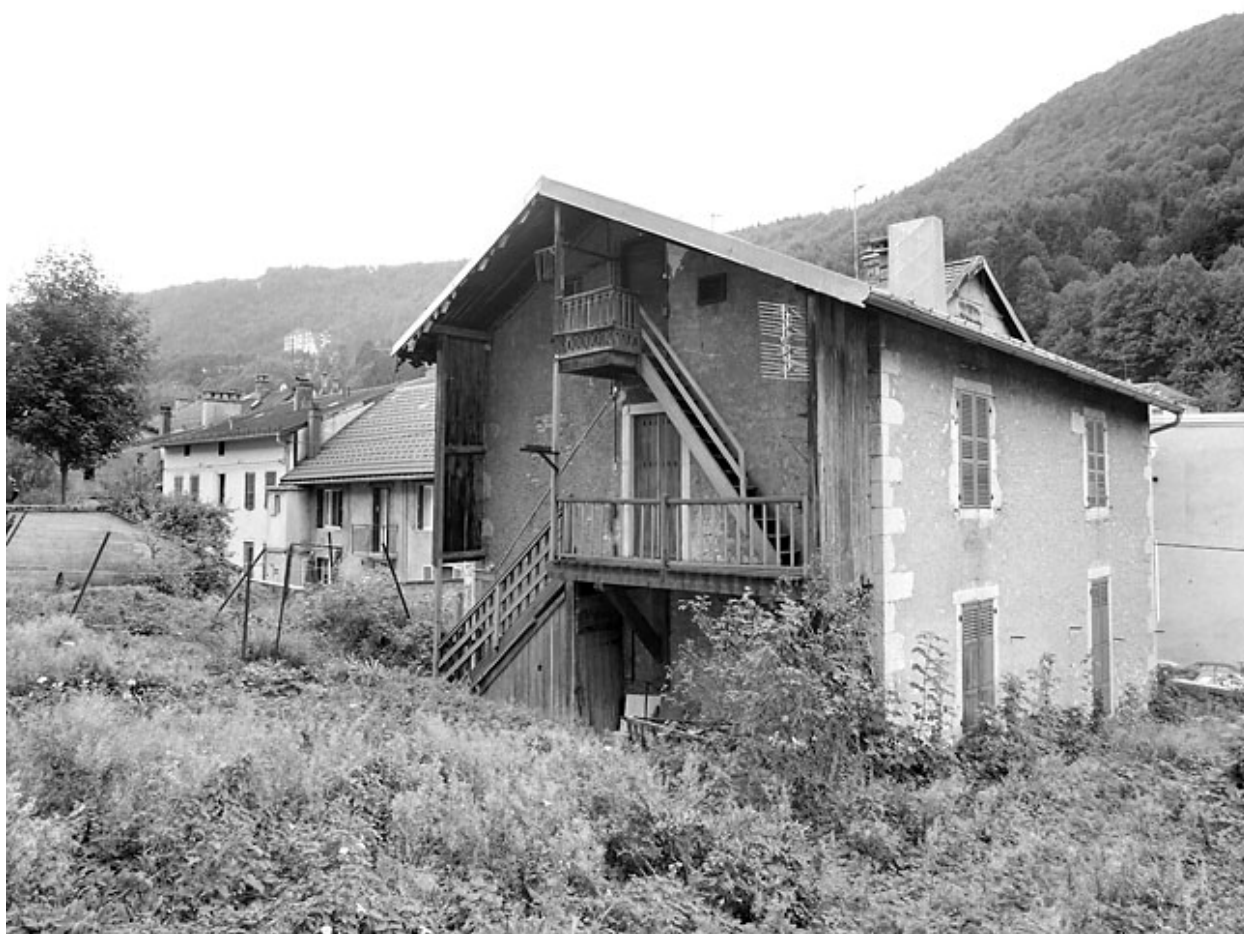
Corps en retour, vu du nord-est.
