Bourgogne-Franche-Comté, Jura  
Viry

## demeure de notable dite le Château

Numéro de dossier : IA00123656  
Date de l'enquête initiale : 1994  
Date(s) de rédaction : 1994  
Cadre de l'étude : inventaire topographique  
Degré d'étude : étudié

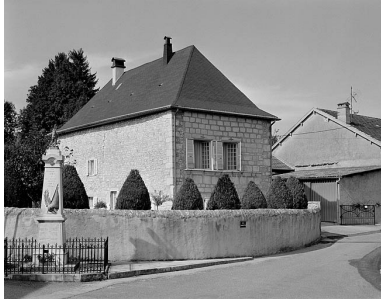
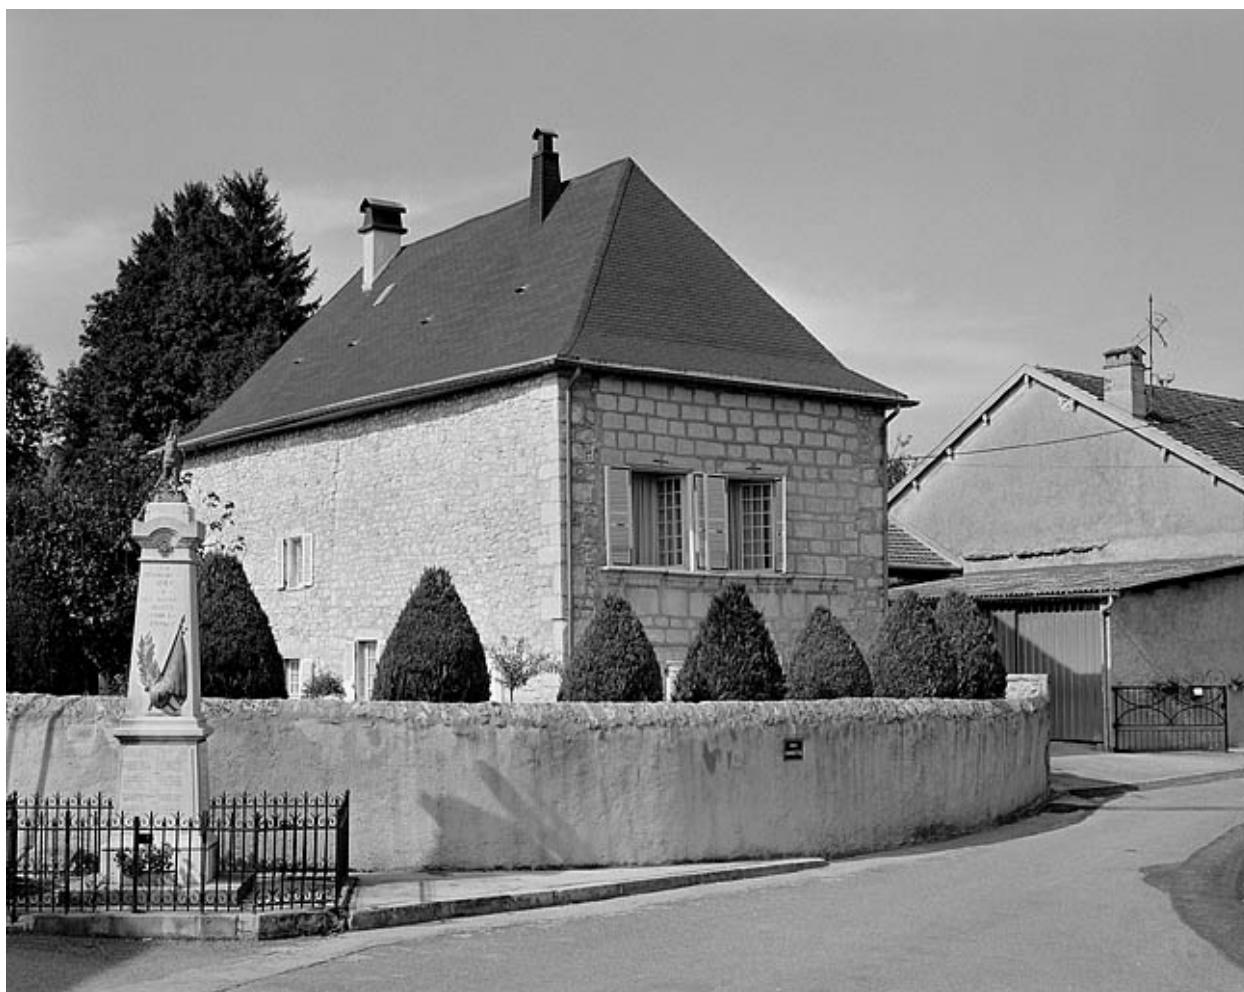
Vue générale depuis la rue Gambetta.  
Phot. Jérôme Mongreville  
IVR43\_19943901119X

Vue générale depuis la rue Gambetta.

Le logis est couvert par un toit avec croupes et coyau ; la dépendance agricole est couverte par un toit à longs pans et pignons couverts, le hangar est couvert en appentis ; la couverture du logis est en matériau synthétique, celles des parties constituant sont en tuile mécanique et en tôle ondulée ; le logis est en pierre de taille sur la face gauche, en moellons apparents pour les autres faces ; la dépendance agricole est en moellons apparents, le hangar est en tôle ; la partie habitation a 1 étage carré ; la dépendance a 1 étage de comble à surcroît, le hangar est en rez-de-chaussée

Matériau(x) du gros-oeuvre, mise en oeuvre et revêtement : calcaire, moellon ; moyen appareil ; métal essentage de tôle  
Matériau(x) de couverture : tuile mécanique, tôle ondulée, matériau synthétique en couverture  
Étage(s) ou vaisseau(x) : 1 étage carré, étage de comble, comble à surcroît  
Type(s) de couverture : toit à longs pans ; appentis ; toit à longs pans brisés ; pignon couvert ; croupe  
Escaliers : escalier dans-oeuvre

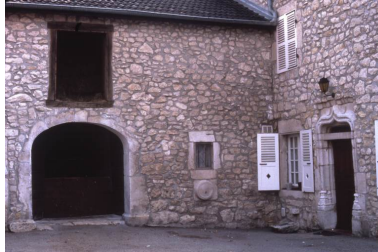
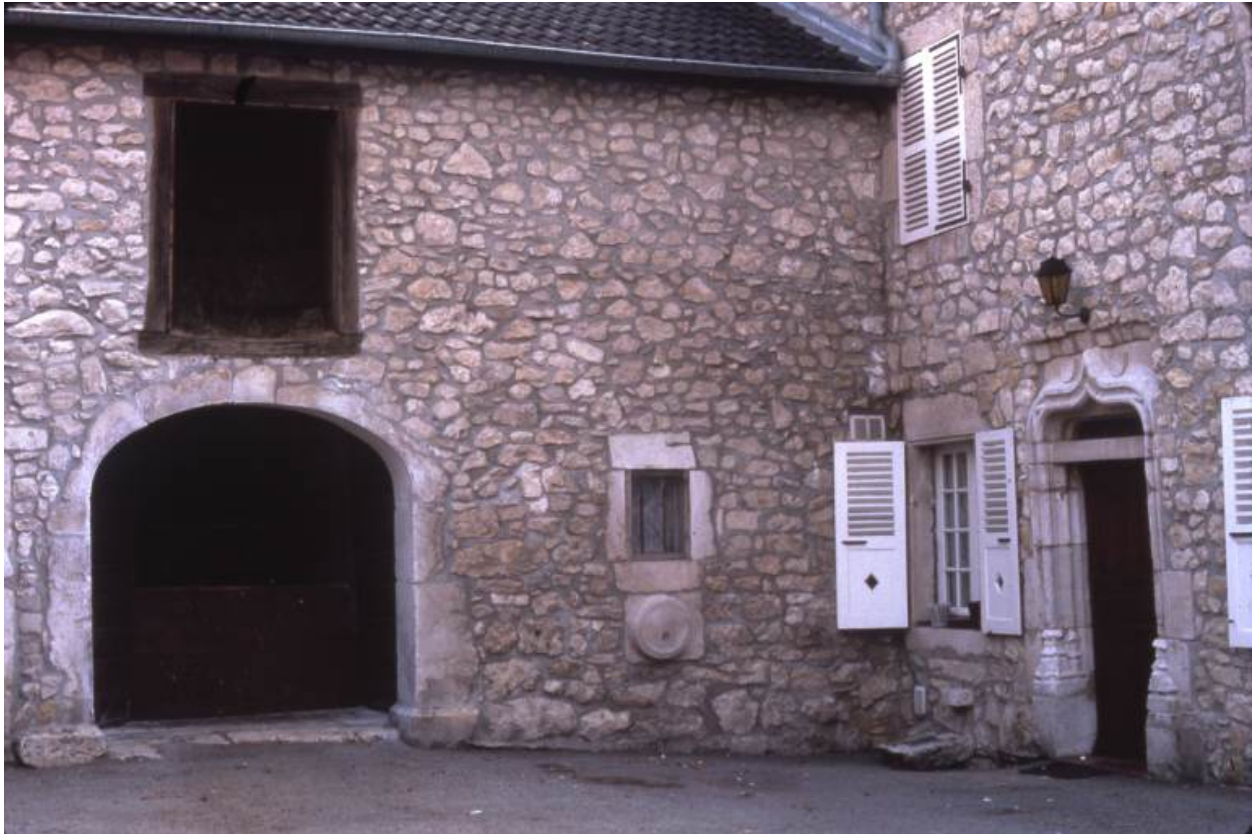
Angle entre le logis et les  
dépendances agricoles, en 1987.  
Phot. Jérôme Mongreville  
IVR43\_19943901306ZAC

Angle entre le logis et les dépendances agricoles, en 1987.

La porte d'entrée avec accolade et certaines ouvertures de la demeure semble attester que le bâtiment daté du 17<sup>e</sup> siècle ; le hangar a été rajouté au 20<sup>e</sup> siècle ainsi qu'une véranda devant la porte d'accès au logis
