Bourgogne-Franche-Comté, Doubs  
Besançon  
îlot Mairie  
14 rue de la Préfecture

## **immeuble**

Numéro de dossier : IA25000509  
Date de l'enquête initiale : 1996  
Date(s) de rédaction : 2008  
Cadre de l'étude : enquête thématique régionale demeures bisontines  
Degré d'étude : étudié

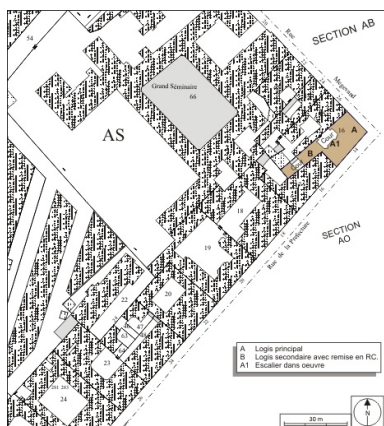
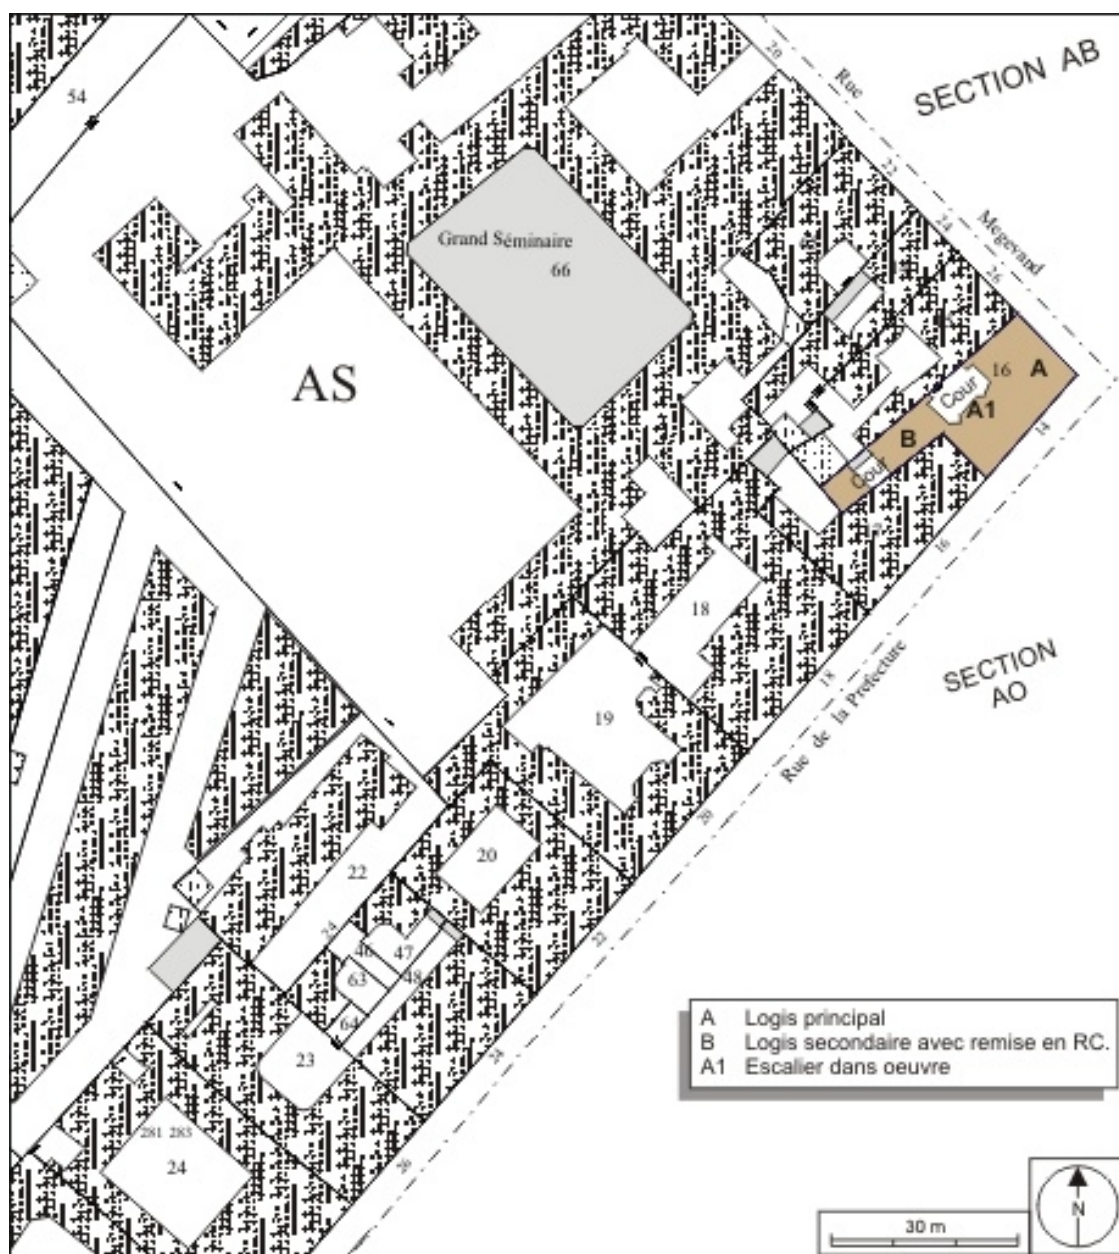
Plan masse et de situation. Extrait du plan cadastral, 1974, section AS.

Technique de relevé : reprise de fond ; Échelle : 1/1000

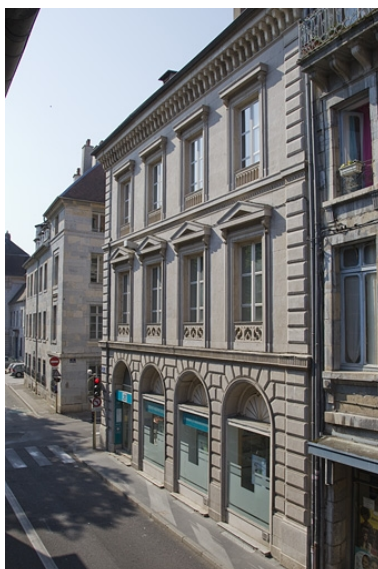
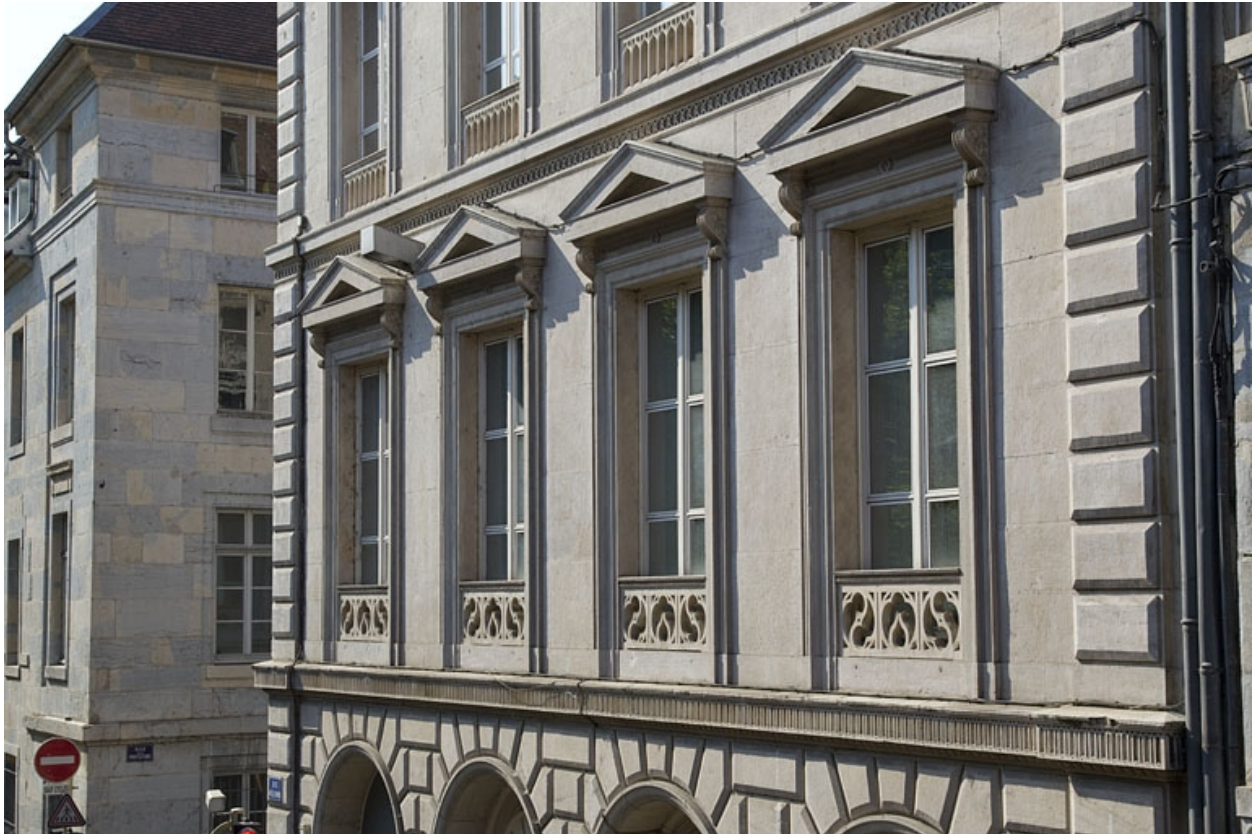
Logis principal, façade latérale droite : détail des fenêtres du premier étage.

Sur les façades, les deux bandeaux d'étage sont décorés de palmettes au premier étage et d'entrelacs au second. Les fenêtres du premier étage sont surmontées de frontons triangulaires, celles du deuxième de corniches de baies ; l'encadrement du portail d'entrée comprend de part et d'autre une rosace encadrée de deux dragons.

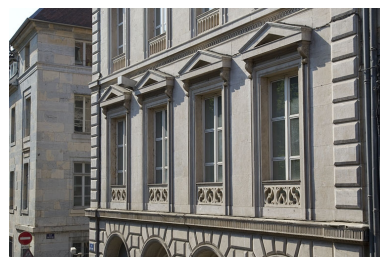
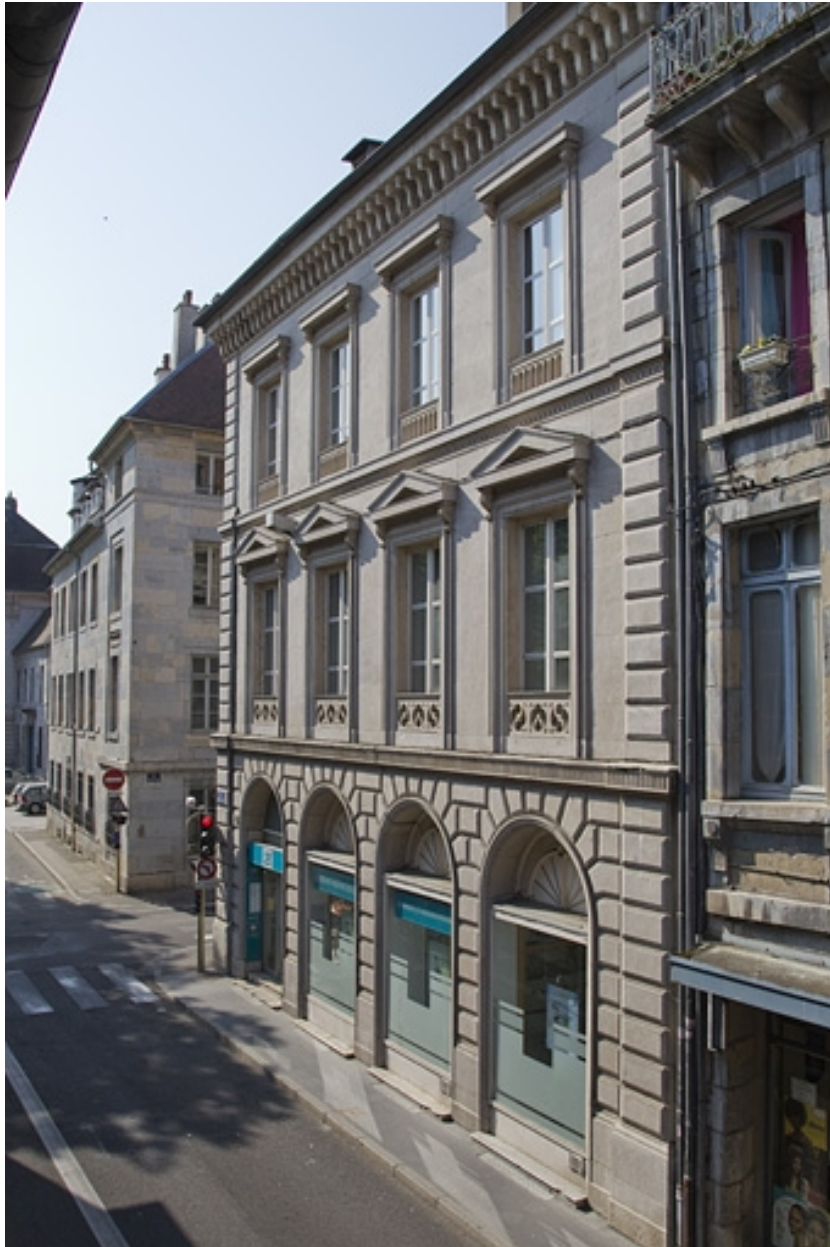
Logis principal : vue d'ensemble  
de la façade latérale droite.

Logis principal : vue d'ensemble de la façade latérale droite.

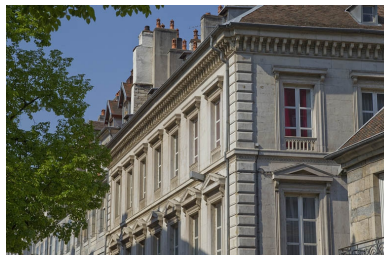
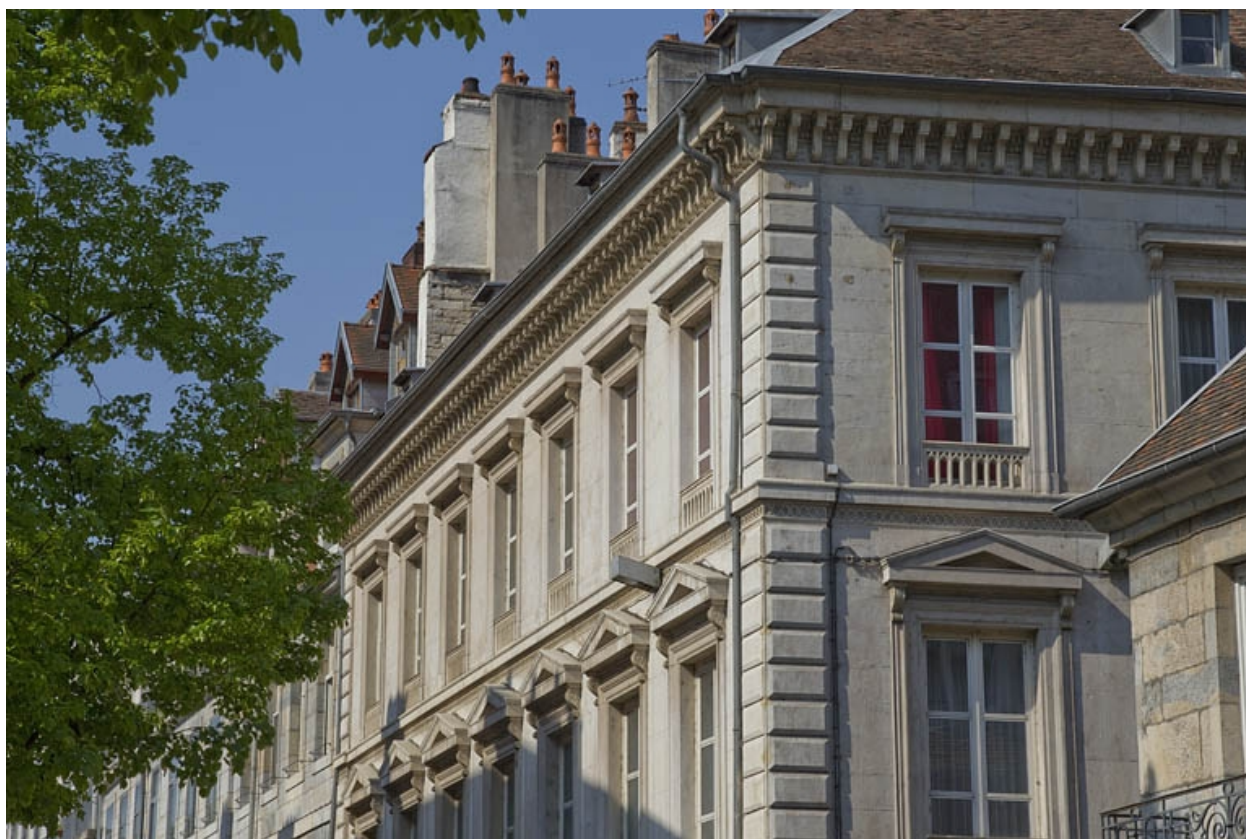
Logis principal : détail des  
fenêtres du deuxième étage  
sur la rue de la Préfecture.

Logis principal : détail des fenêtres du deuxième étage sur la rue de la Préfecture.

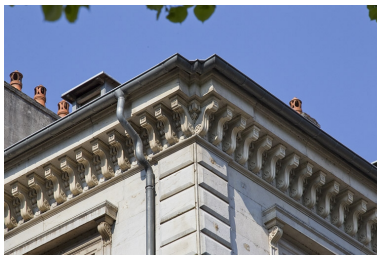
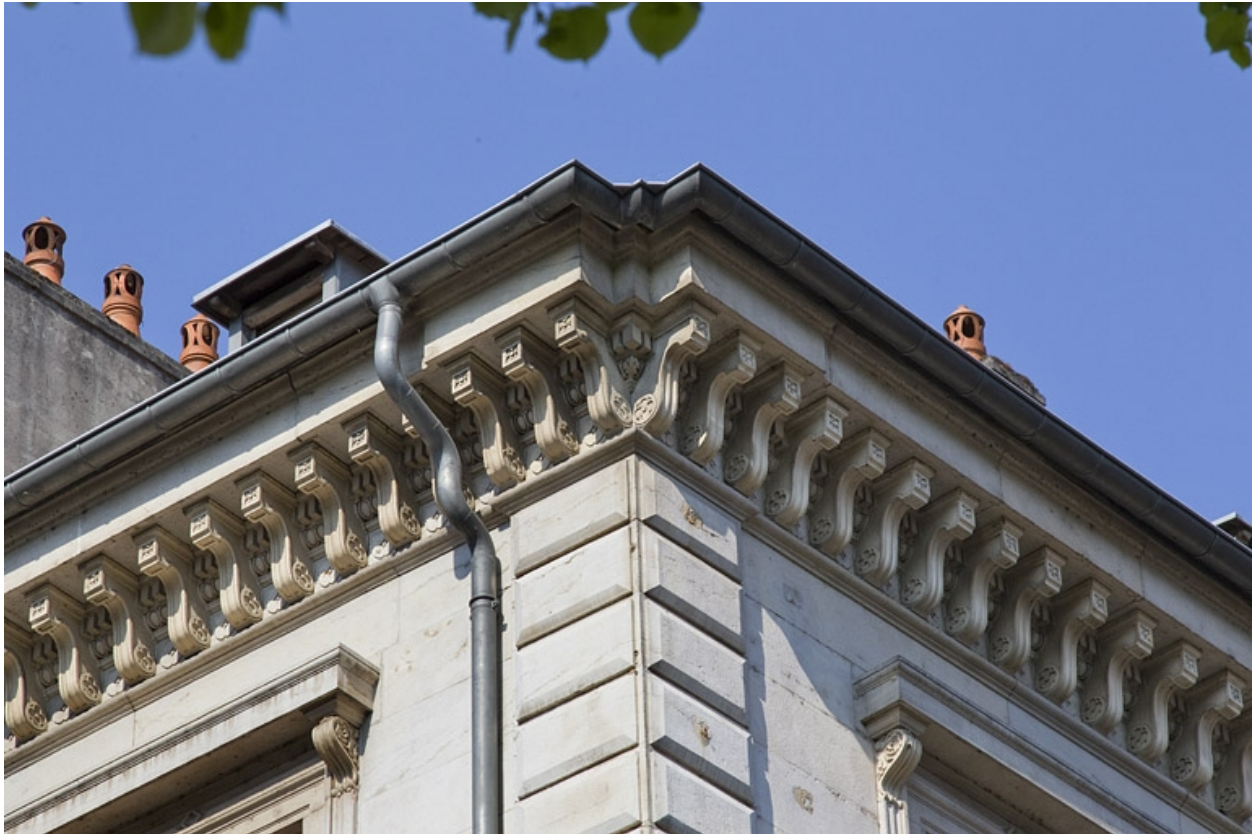
Logis principal : détail  
de la corniche du toit.

Logis principal : détail de la corniche du toit.

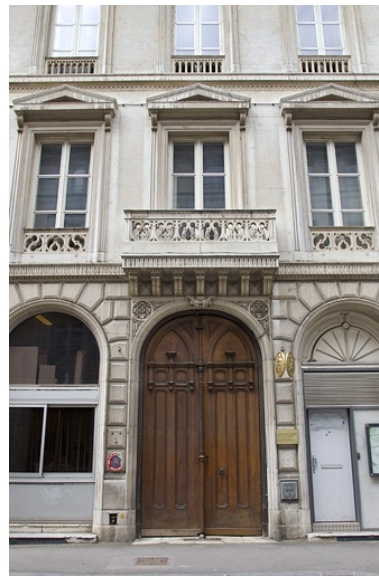
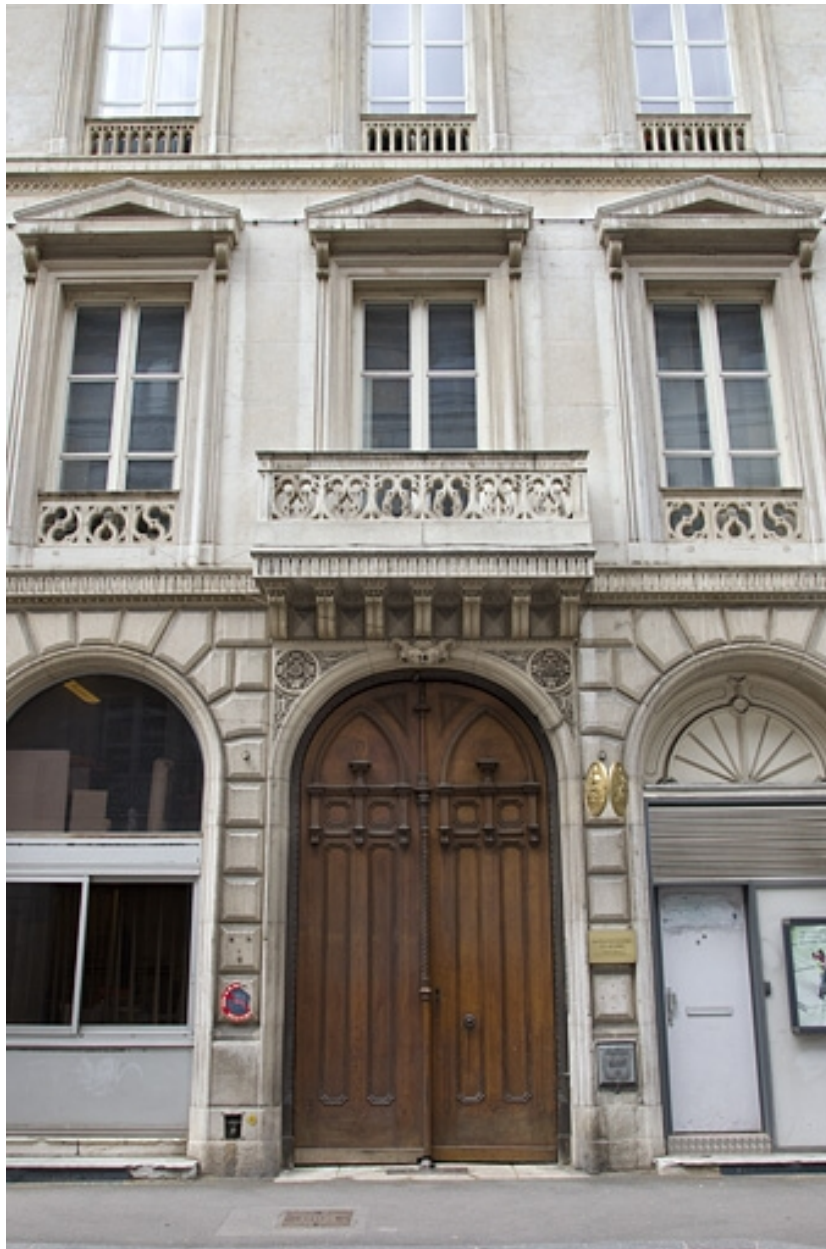
Vue d'ensemble du portail d'entrée.

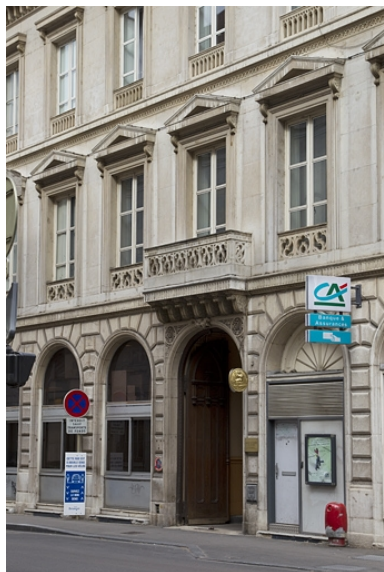
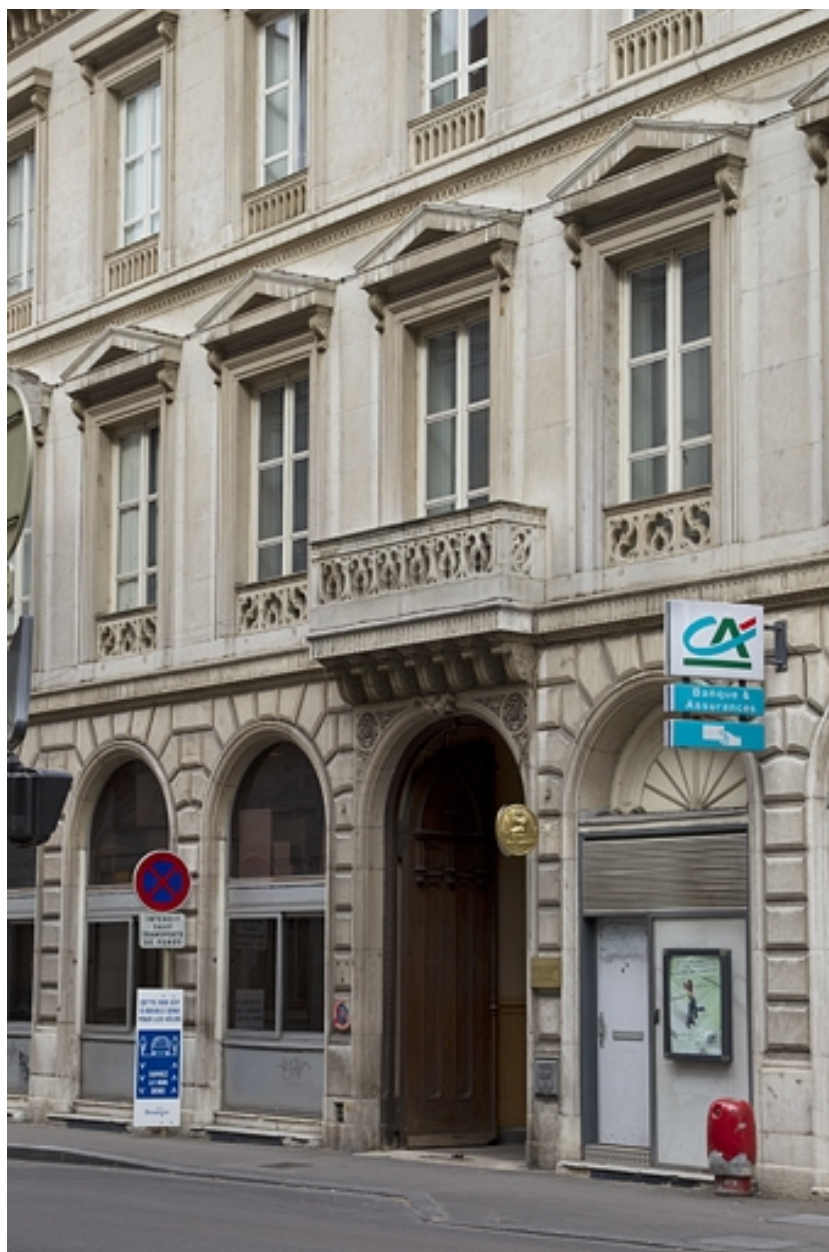
Vue de la façade principale  
sur rue : de trois quarts droit.

Vue de la façade principale sur rue : de trois quarts droit.

L'immeuble, en pierre de taille, sauf une galerie de liaison sur cour en pan de bois enduit, est distribué par un passage cochier en position centrale. De part et d'autre de celui-ci, une étude de notaire et des boutiques occupent tout le rez-de-chaussée et ouvrent sur rue par des arcades en plein cintre. Dans la première cour se trouvent une remise située au rez-de-chaussée du logis secondaire et un puits.

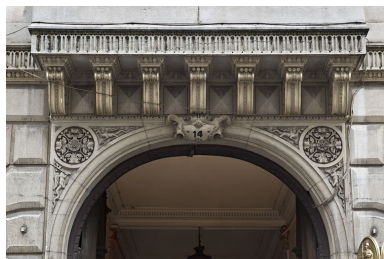
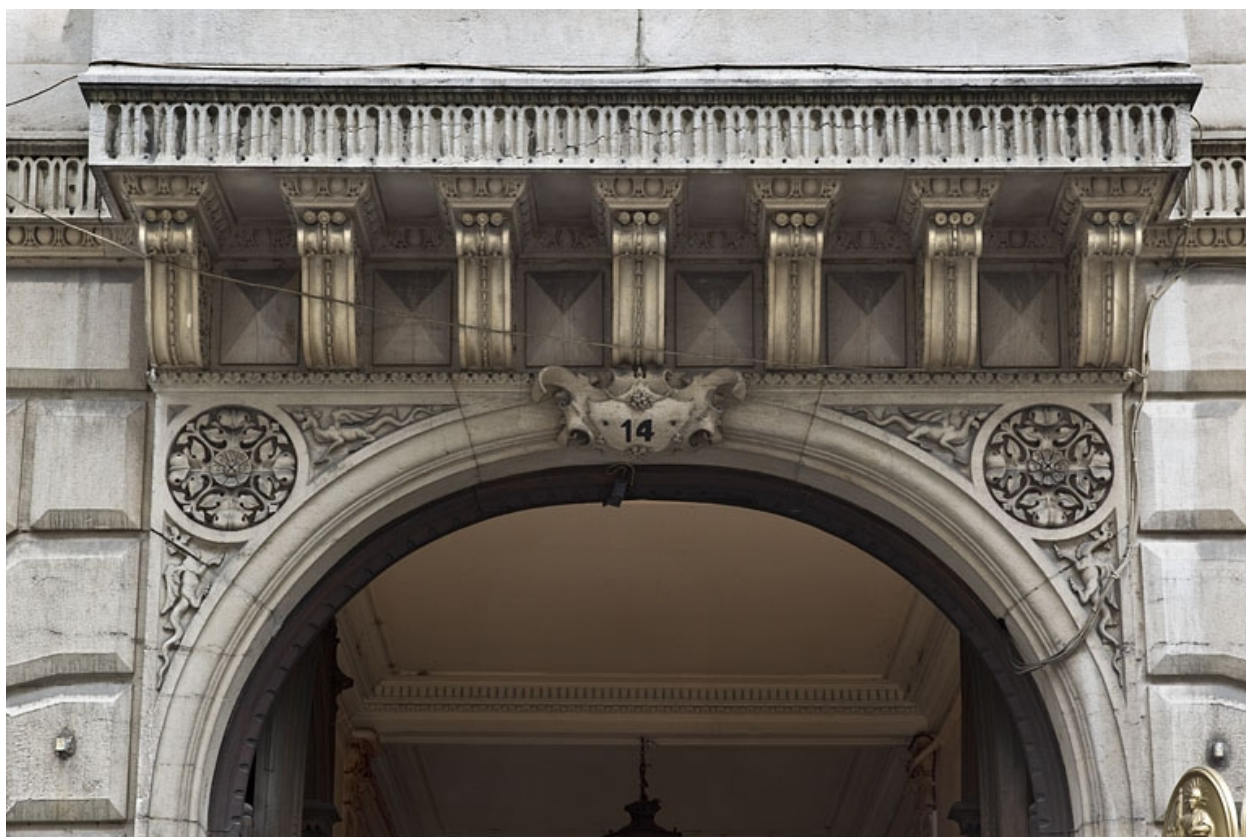
Portail d'entrée : détail du décor de la partie supérieure.  
Phot. Yves Sancey  
IVR43\_20112500753NUC2A

Portail d'entrée : détail du décor de la partie supérieure.

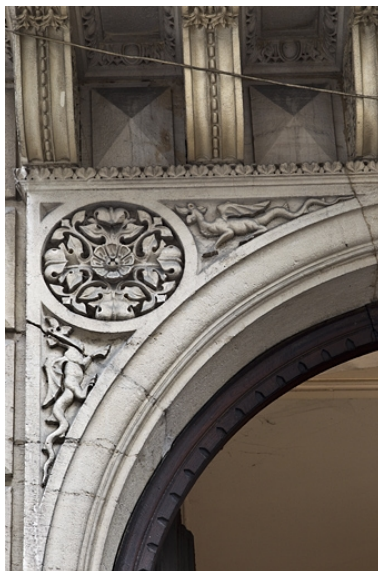
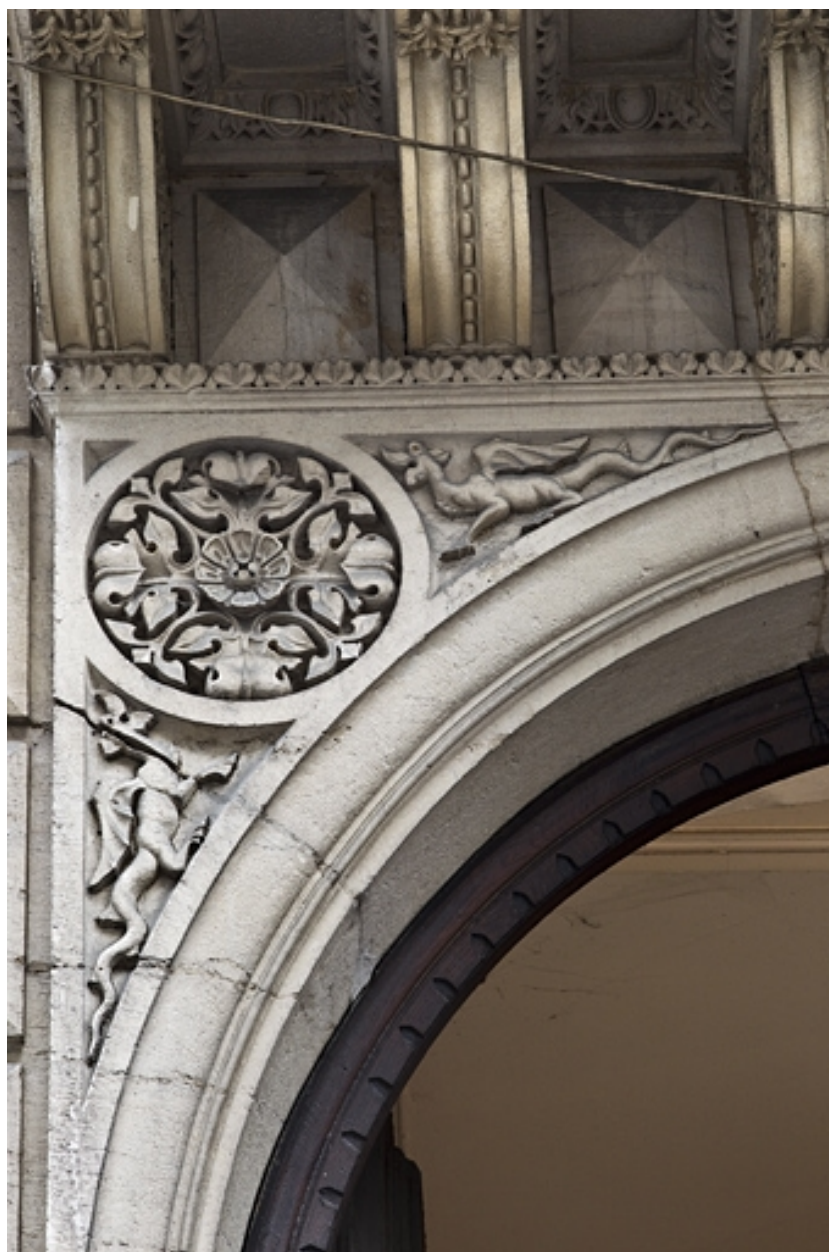
Portail d'entrée : détail du décor de la partie supérieure, écoinçon gauche.  
Phot. Yves Sancey  
IVR43\_20112500754NUC2A

Portail d'entrée : détail du décor de la partie supérieure, écoinçon gauche.

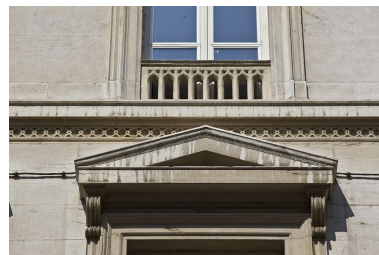
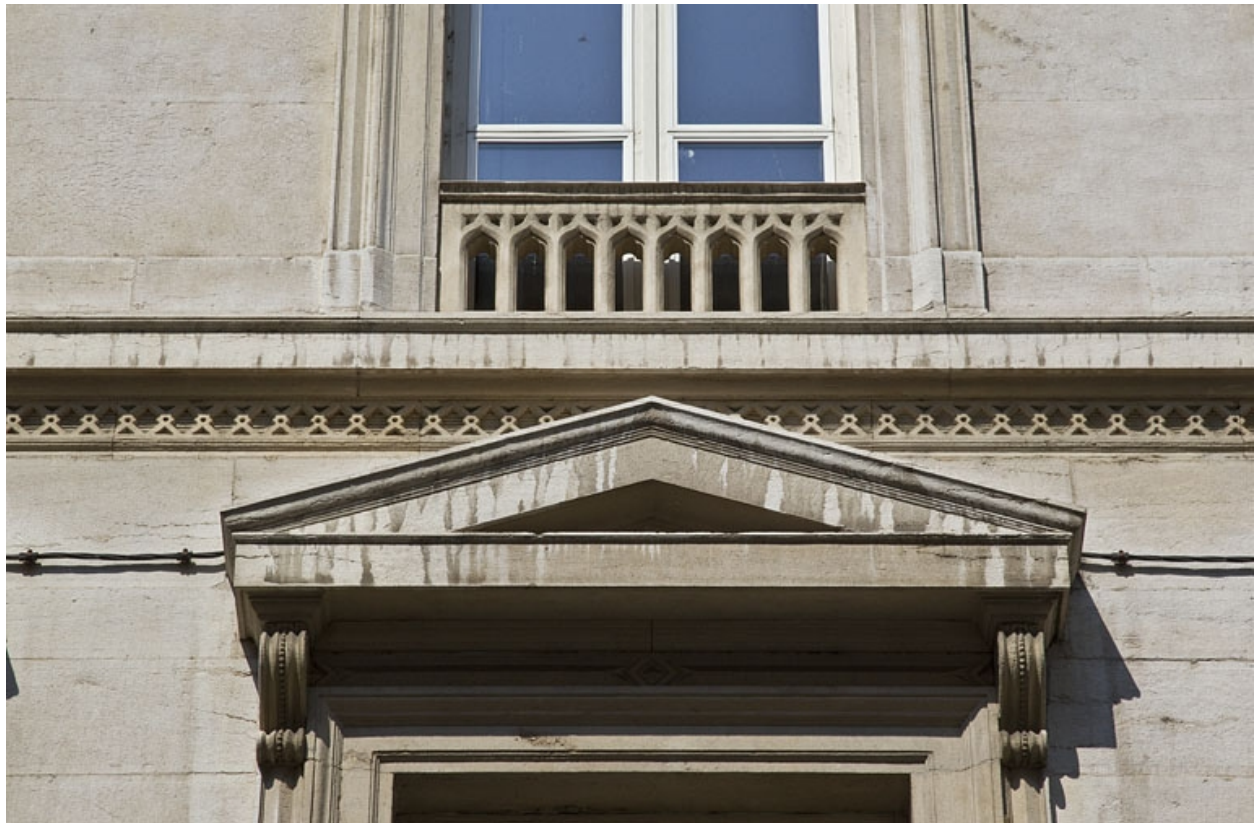
Logis principal : détail d'un fronton d'une fenêtre du premier étage.  
Phot. Yves Sancey  
IVR43\_20112500746NUC2A

Logis principal : détail d'un fronton d'une fenêtre du premier étage.

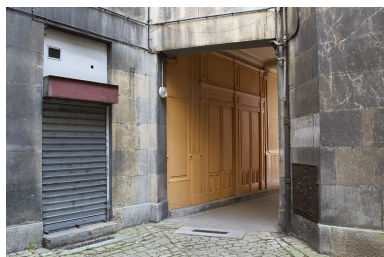
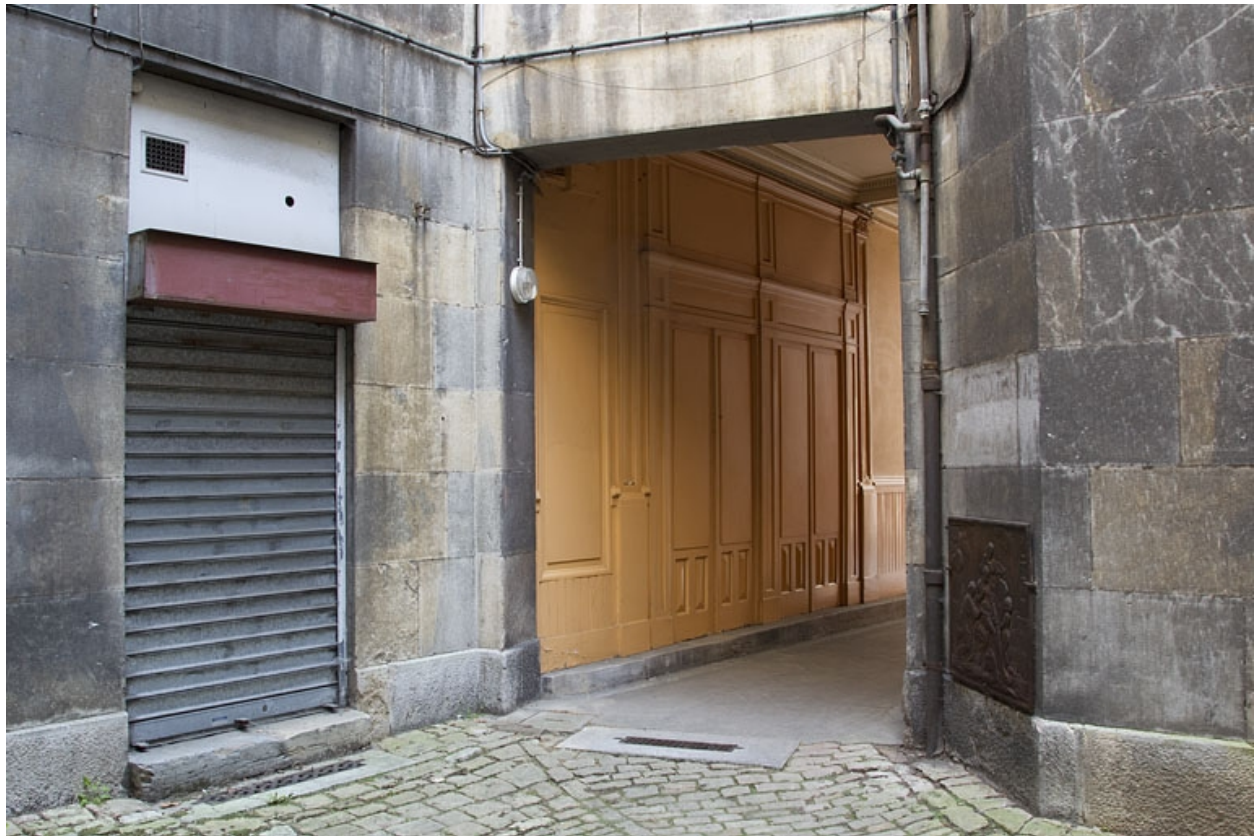
Vue du passage cocher depuis la première cour.  
Phot. Yves Sancey  
IVR43\_20112500749NUC2A

Vue du passage cocher depuis la première cour.

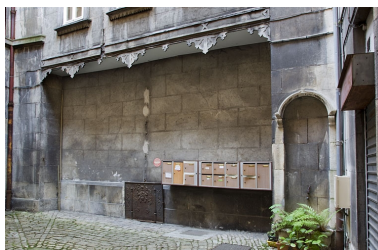
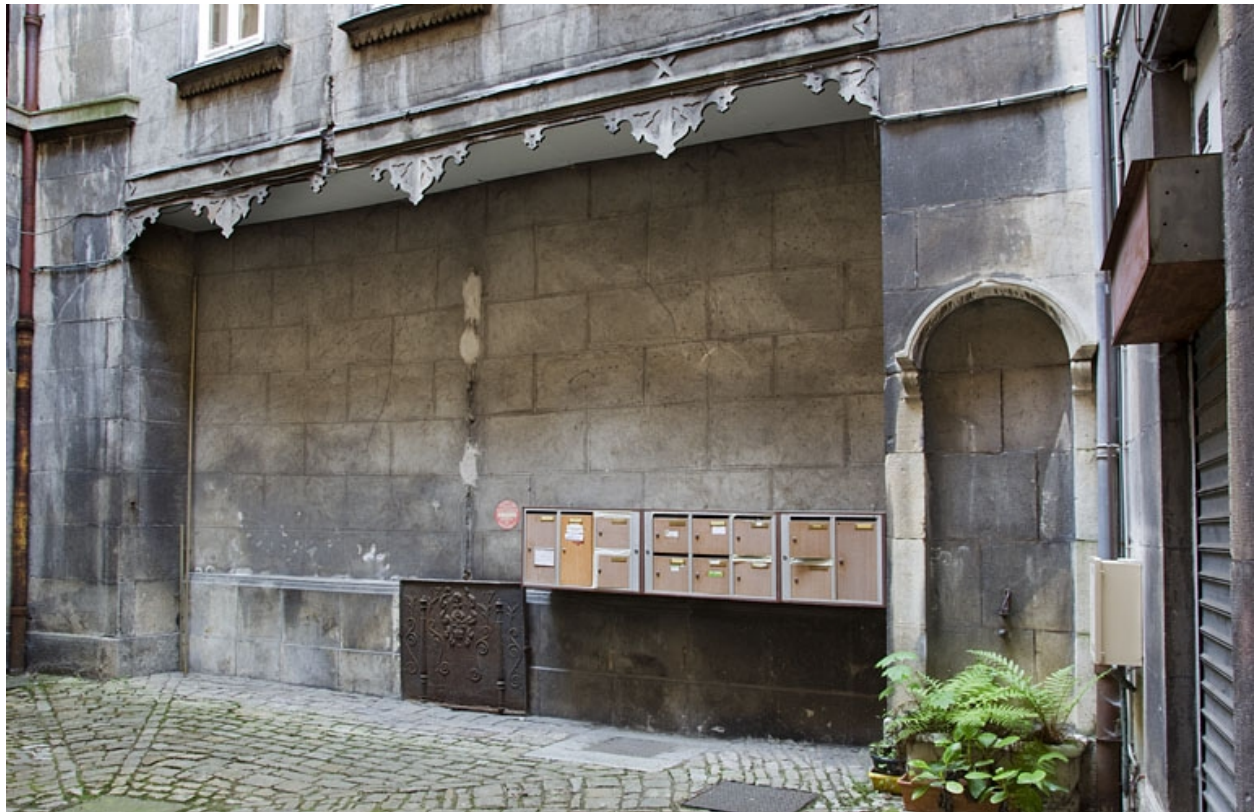
Première cour : vue d'ensemble du puits.  
Phot. Yves Sancey  
IVR43\_20112500751NUC2A

Première cour : vue d'ensemble du puits.

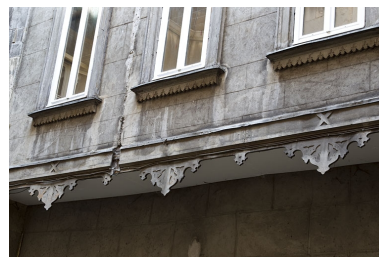
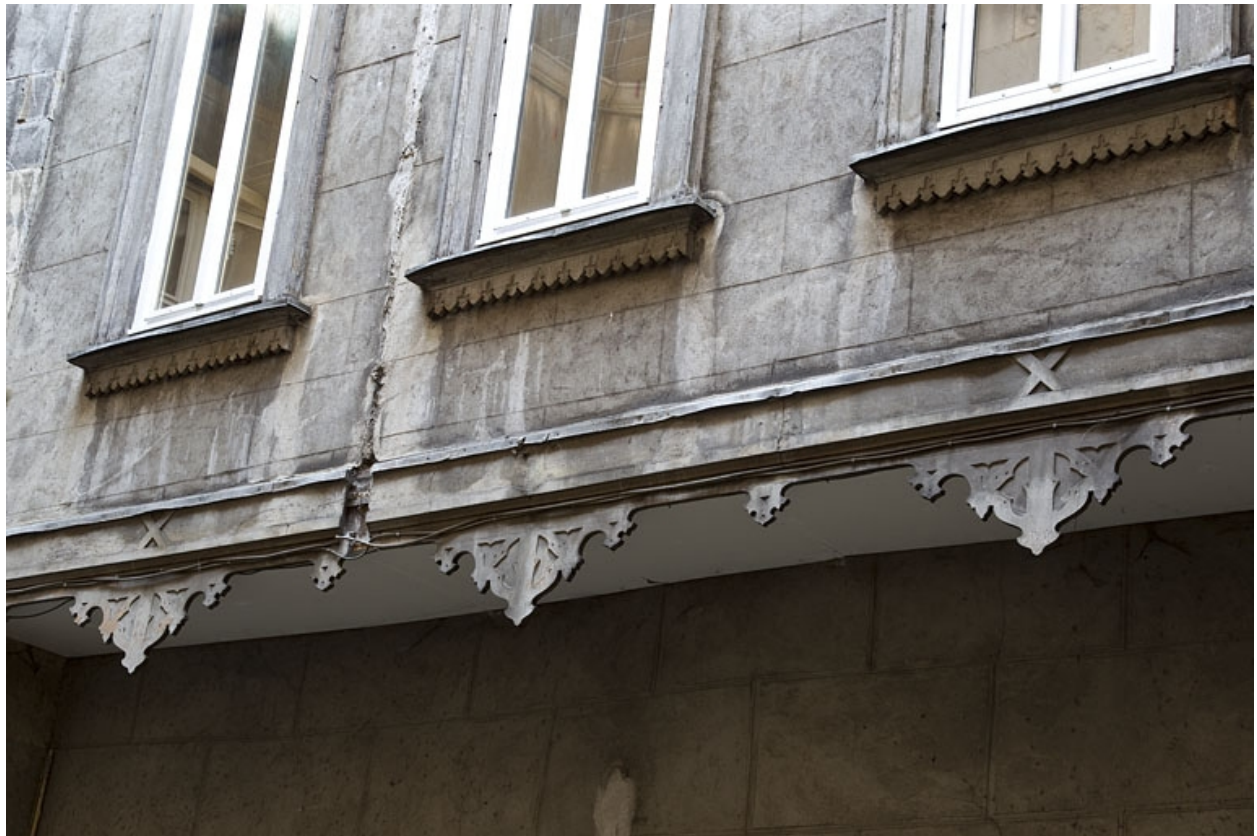
Première cour : détail du décor en bois découpé de l'aile droite.  
Phot. Yves Sancey  
IVR43\_20112500752NUC2A

Première cour : détail du décor en bois découpé de l'aile droite.

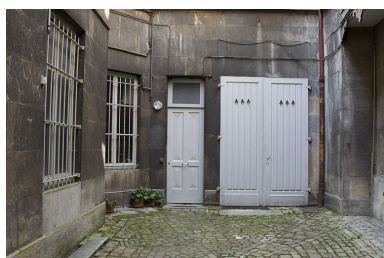
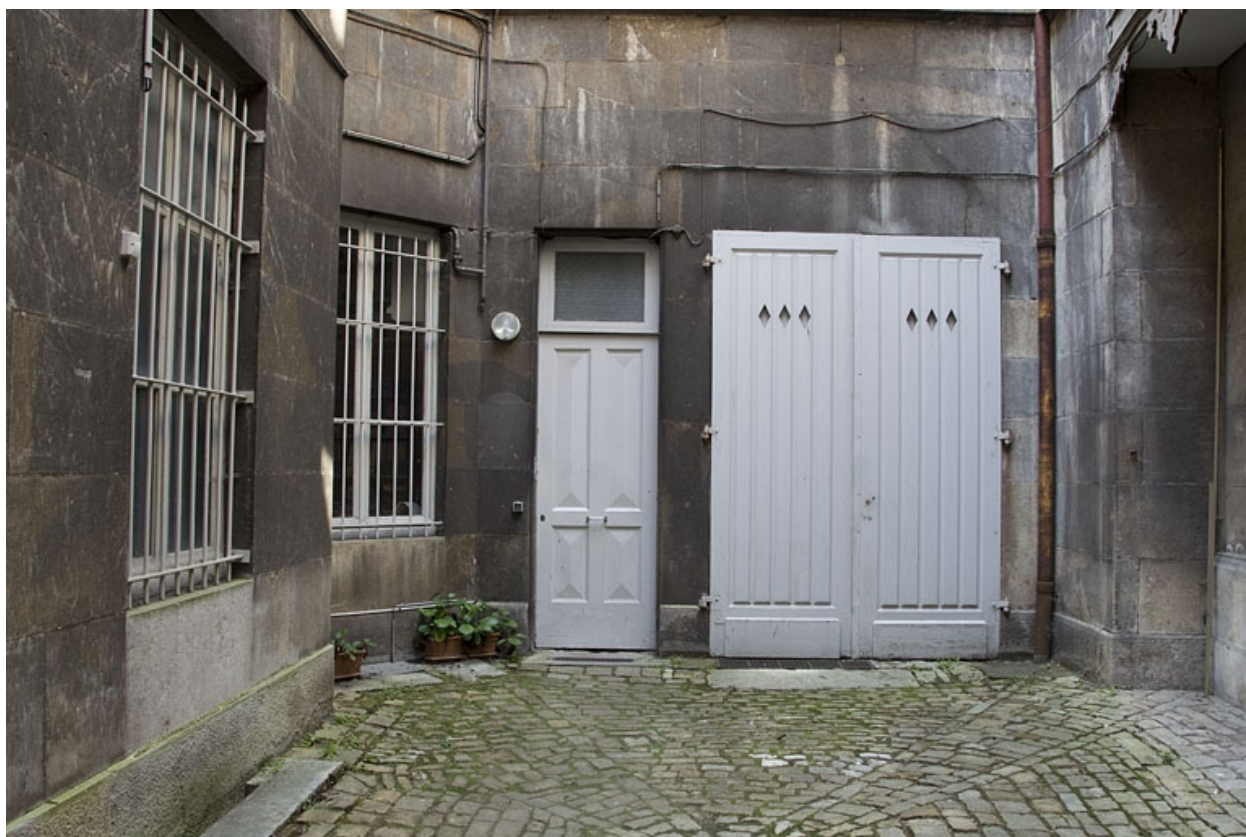
Première cour : vue de la remise et de la porte conduisant à la deuxième cour.  
Phot. Yves Sancey  
IVR43\_20112500748NUC2A

Première cour : vue de la remise et de la porte conduisant à la deuxième cour.
