Bourgogne-Franche-Comté, Territoire de Belfort  
Beaucourt  
1, 3 rue du Mont de Dasle

## demeure d'industriel dite château Henri Japy ou Cercle des ingénieurs

Numéro de dossier : IA90000082  
Date de l'enquête initiale : 2000  
Date(s) de rédaction : 1982, 2000  
Cadre de l'étude : patrimoine industriel patrimoine industriel du Territoire de Belfort  
Degré d'étude : étudié

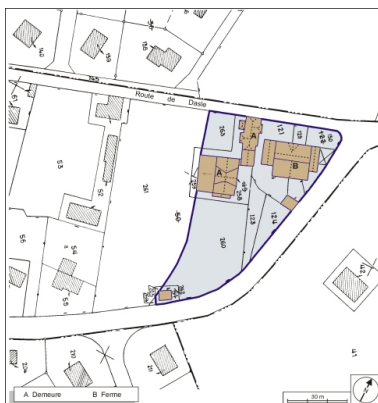
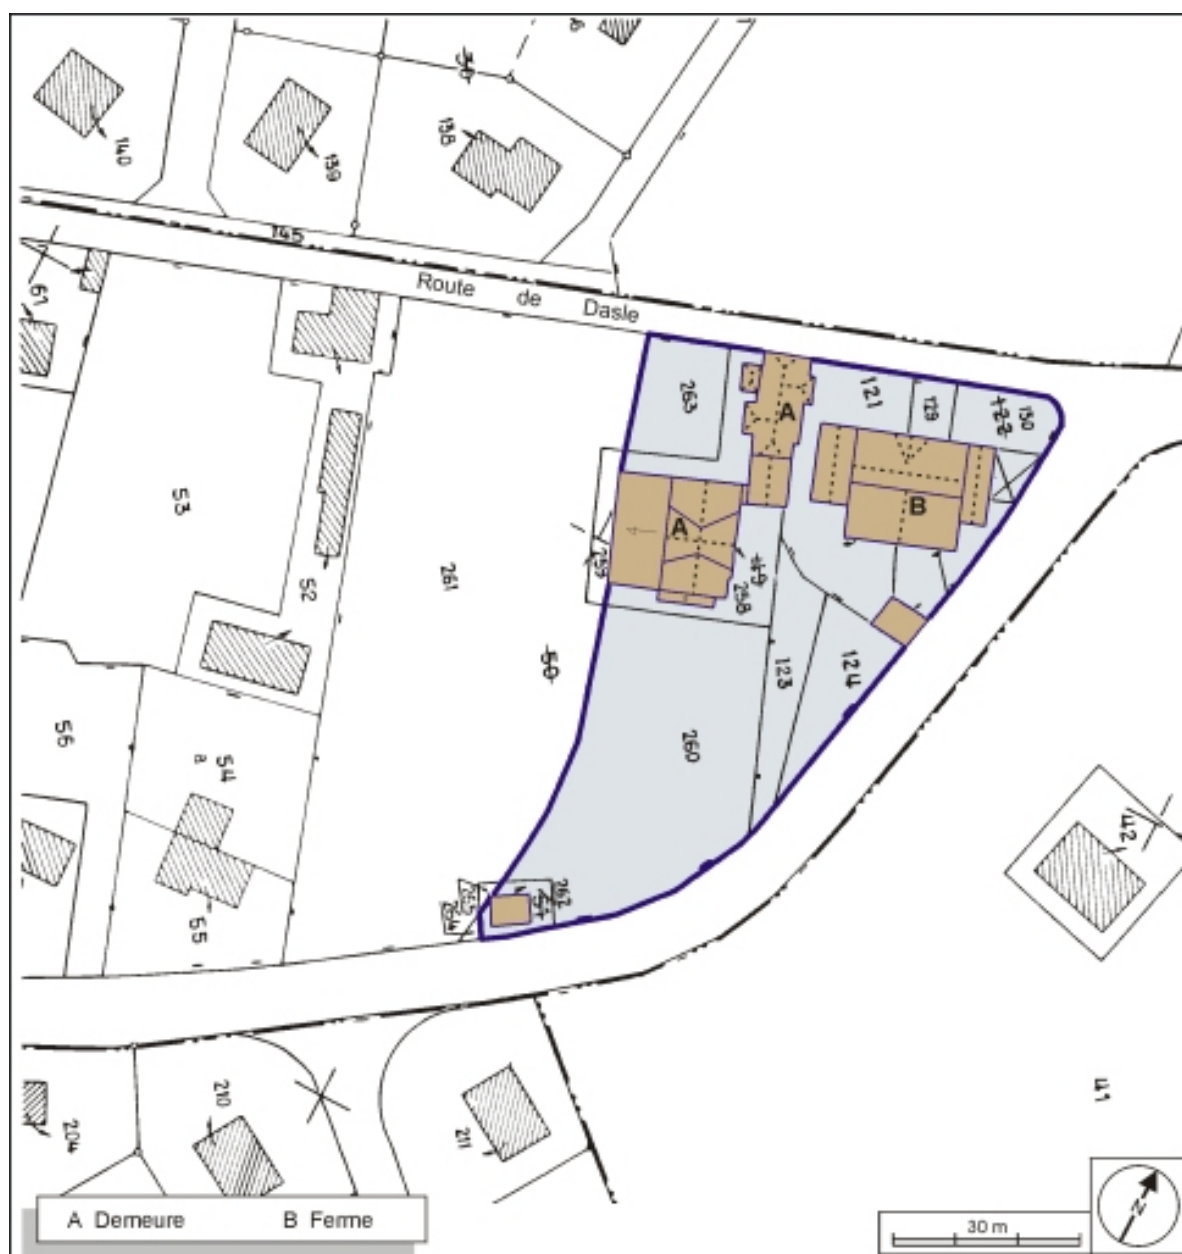
Plan-masse et de situation.  
Extrait du plan cadastral,  
1984, section AM, 1:1000.  
Dess. André Céréza  
IVR43\_20039000012NUDA

Plan-masse et de situation. Extrait du plan cadastral, 1984, section AM, 1:1000.

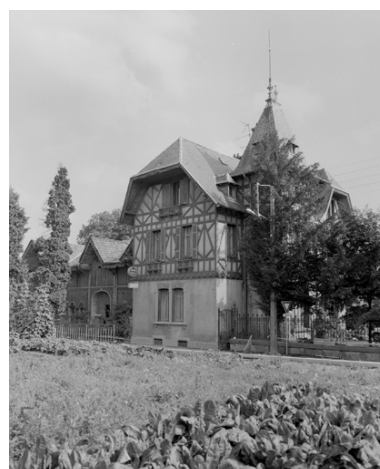
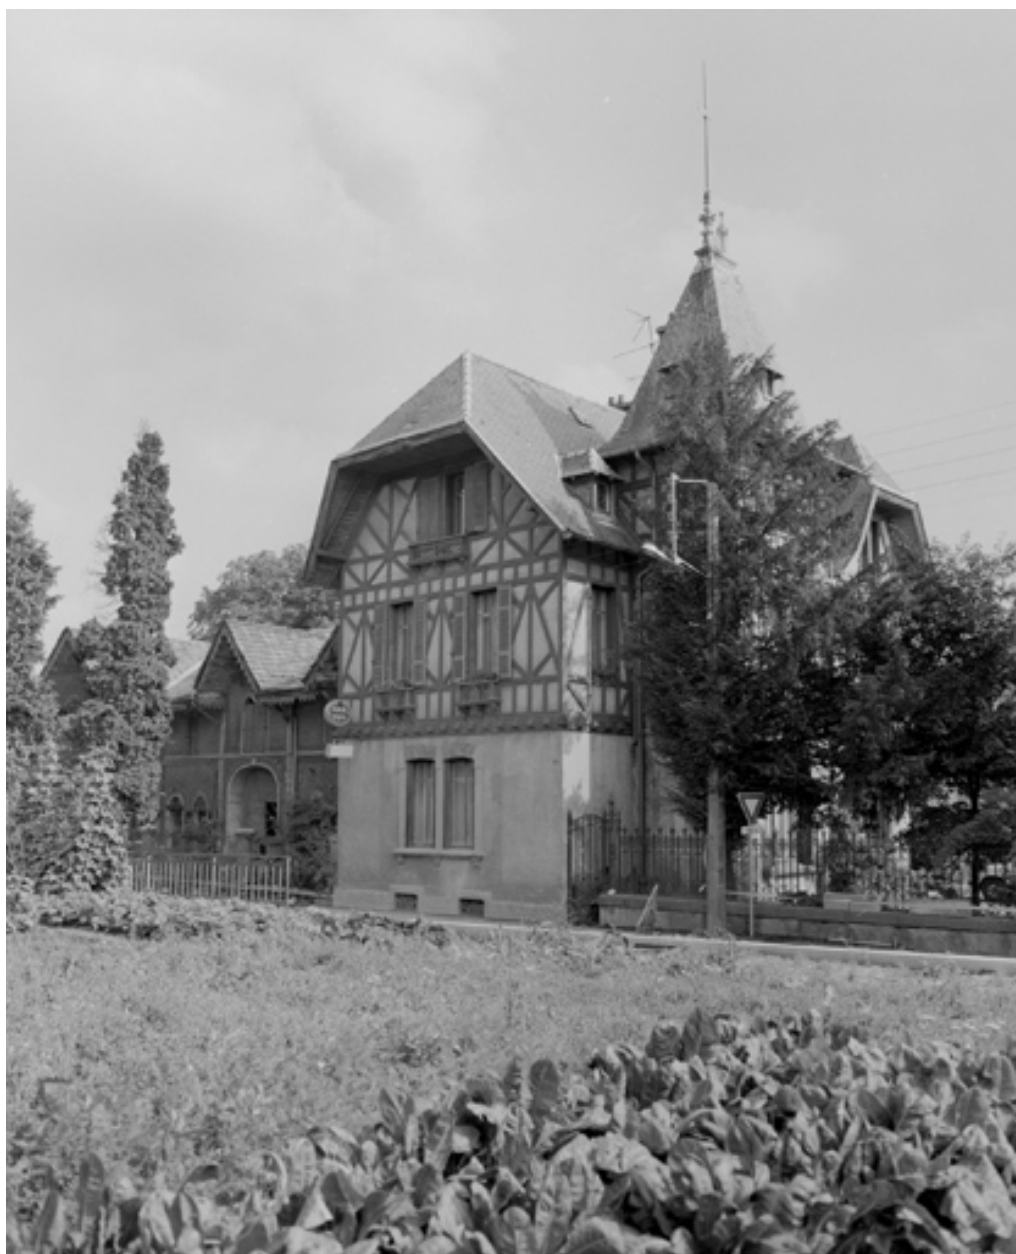
Vue de trois quarts de l'adjonction de la fin du 19e siècle (en 1981).SRI. Enquête régionale sur les bâtiments industriels (1979-1981).

La demeure, dite Cercle des ingénieurs, comprend un étage de soubassement, un rez-de-chaussée surélevé, un étage carré et un étage de comble. Elle est couverte d'un toit à longs pans en ardoise. L'agrandissement est en moellon enduit et (faux ?) pan de bois, à un étage carré et un étage de comble ; il est couvert d'un toit à longs pans, à croupe et demi-croupe, en ardoise et en tuile mécanique. La ferme est en moellon de calcaire enduit ; elle possède un étage carré, un étage de comble et un toit à longs pans en tuile mécanique.

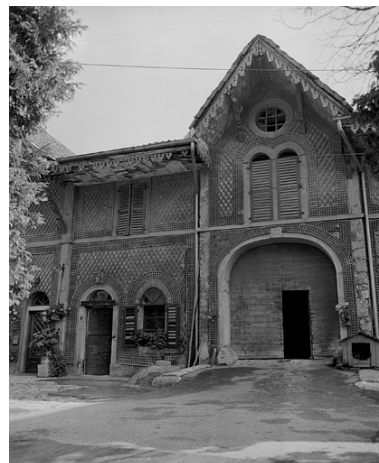
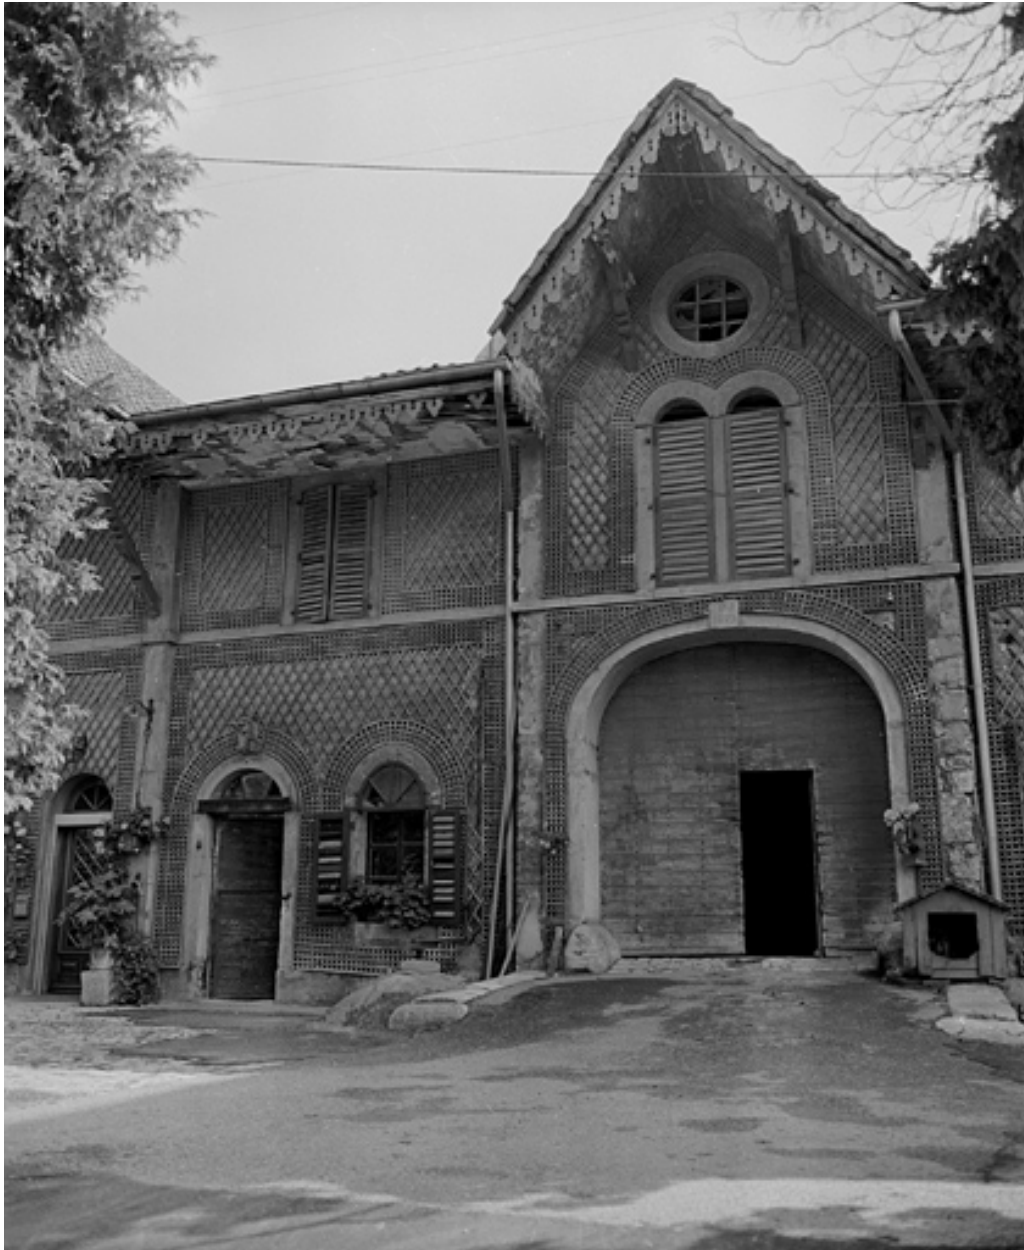
Façade antérieure de la ferme : entrée de grange et d'écurie en 1981.SRI. Enquête régionale sur les bâtiments industriels (1979-1981).

La ferme est ornée de lambrequins sur de larges pignons découverts, d'oculi ajourant l'étage de comble, et d'un décor de treillage en bois sur chacune des façades. Une sculpture représentant une tête de cheval surmonte chacune des deux portes piétonnes de la façade.

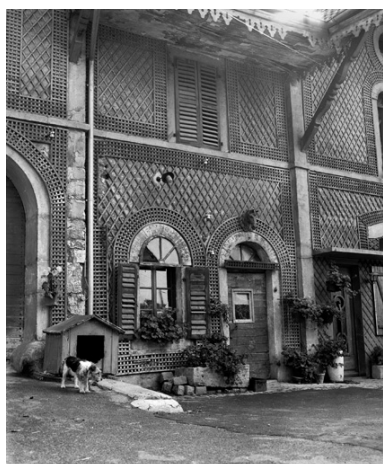
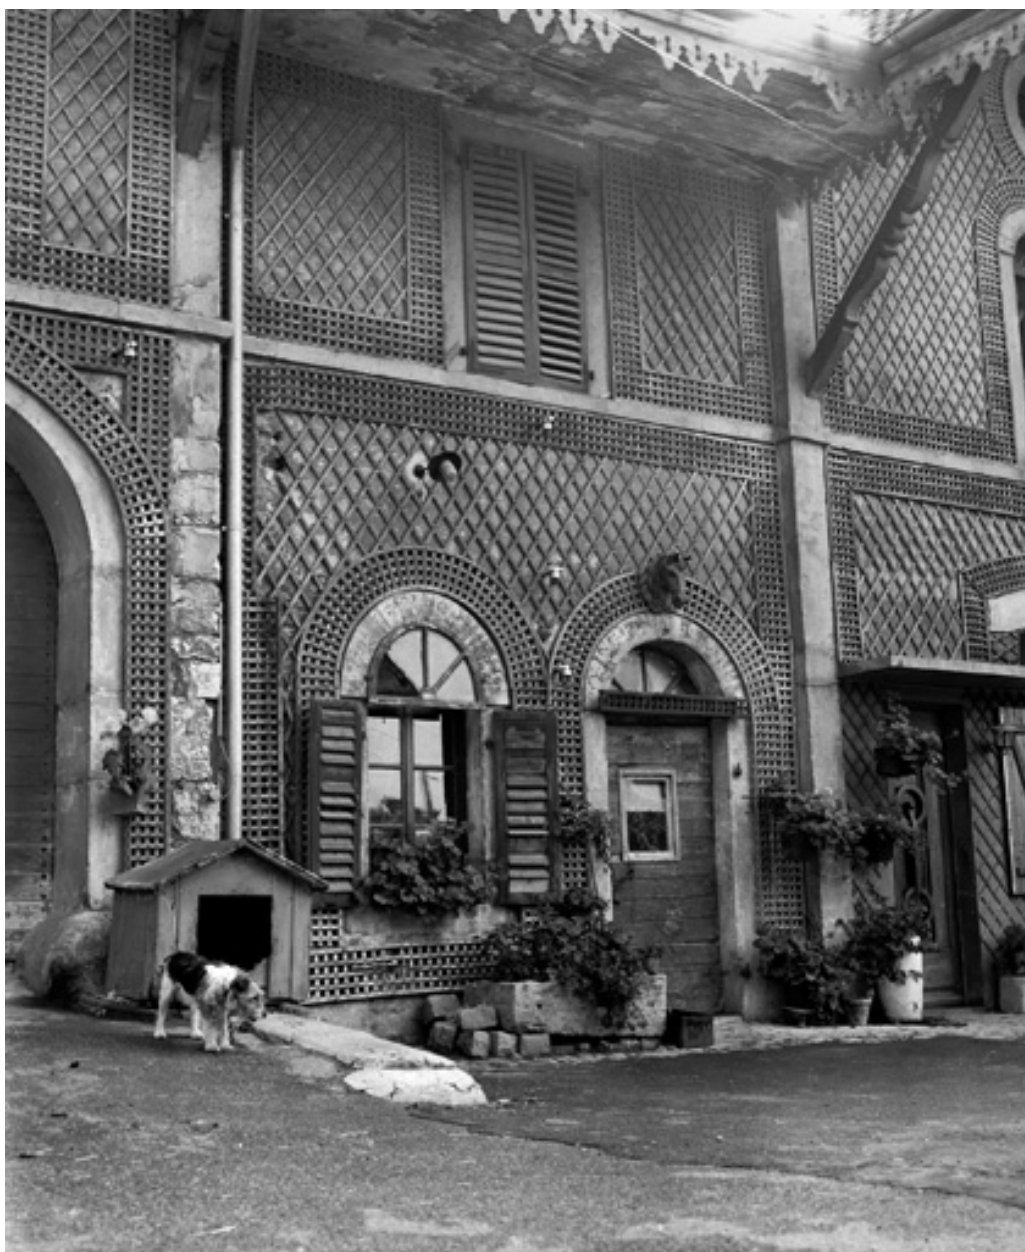
Façade antérieure de la ferme : partie centrale (logement) en 1981.SRI. Enquête régionale sur les bâtiments industriels (1979-1981).

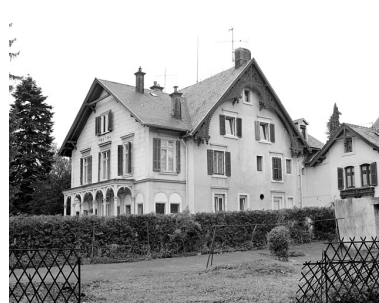
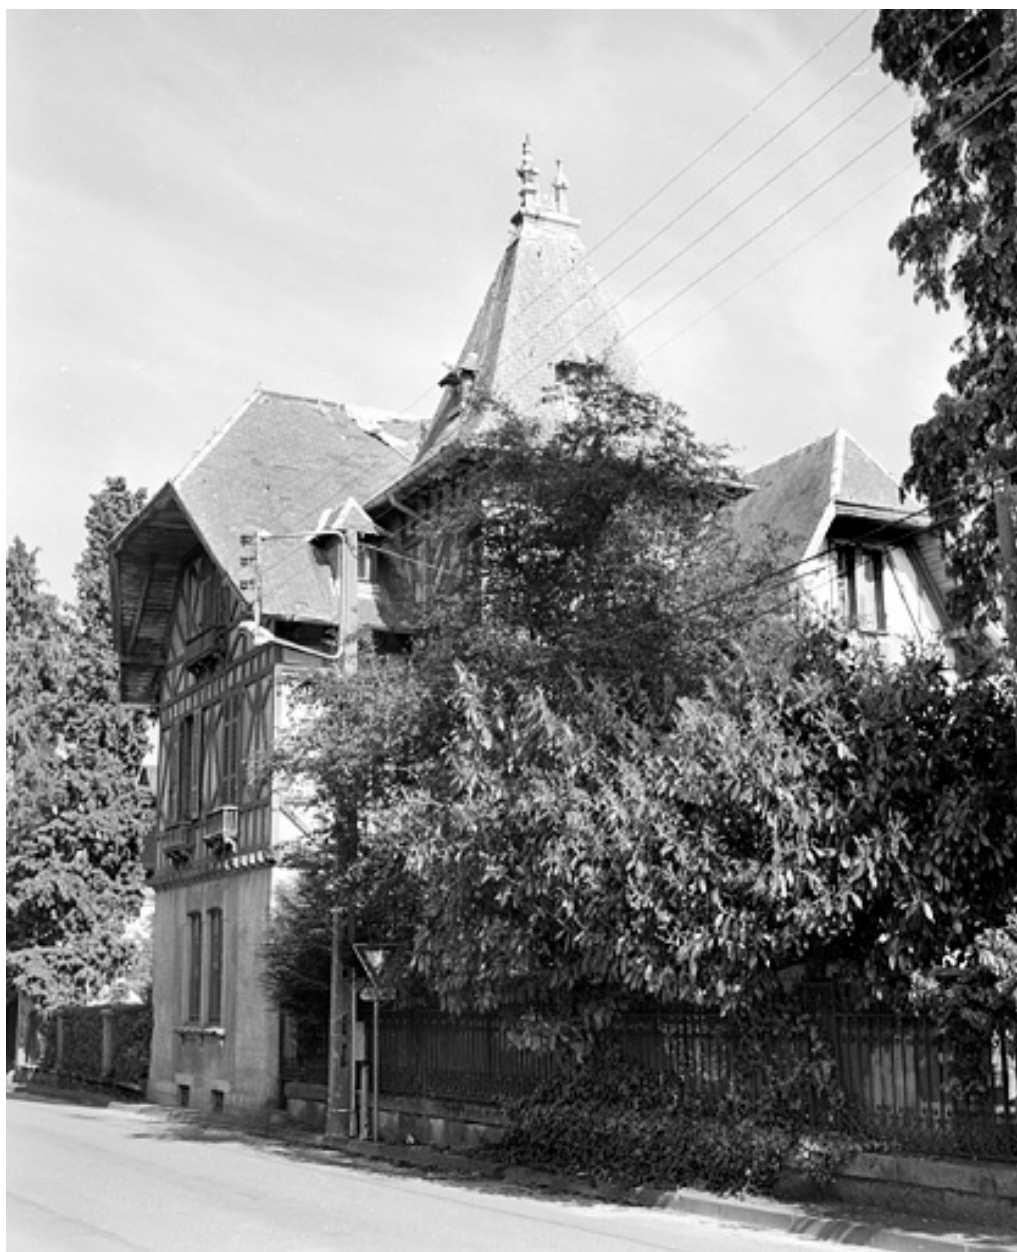
Extension du logement  
de la fin du 19e siècle.

Extension du logement de la fin du 19e siècle.

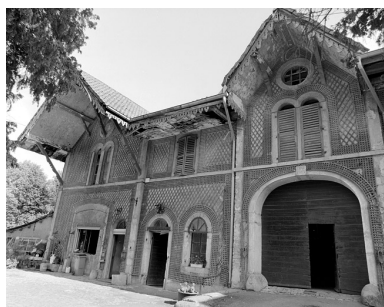
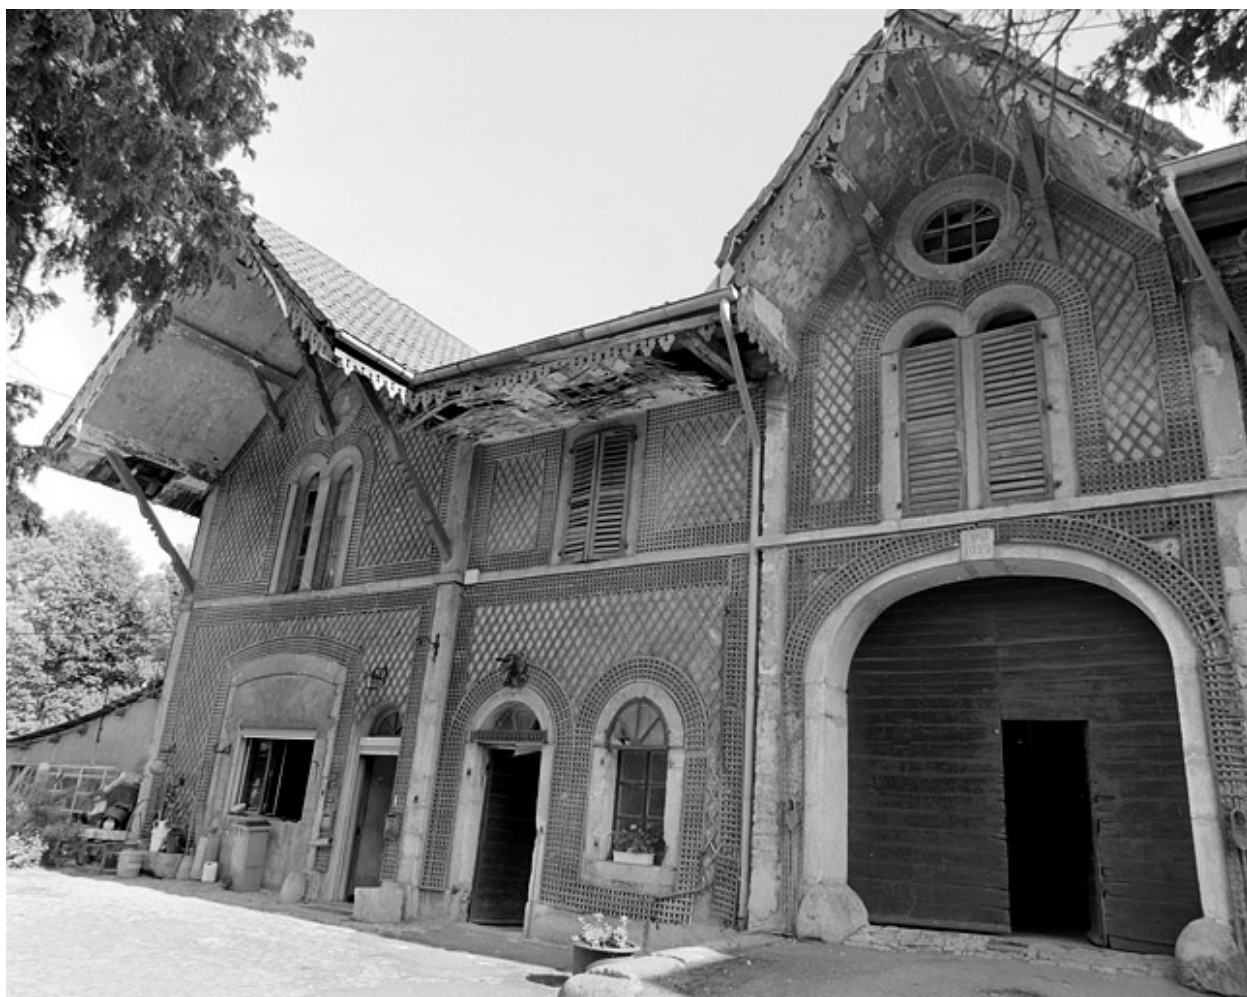
Façade antérieure de la ferme.  
Phot. Yves Sancey  
IVR43\_20029000288X

Façade antérieure de la ferme.

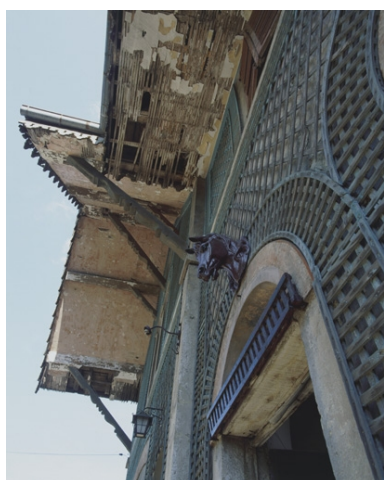
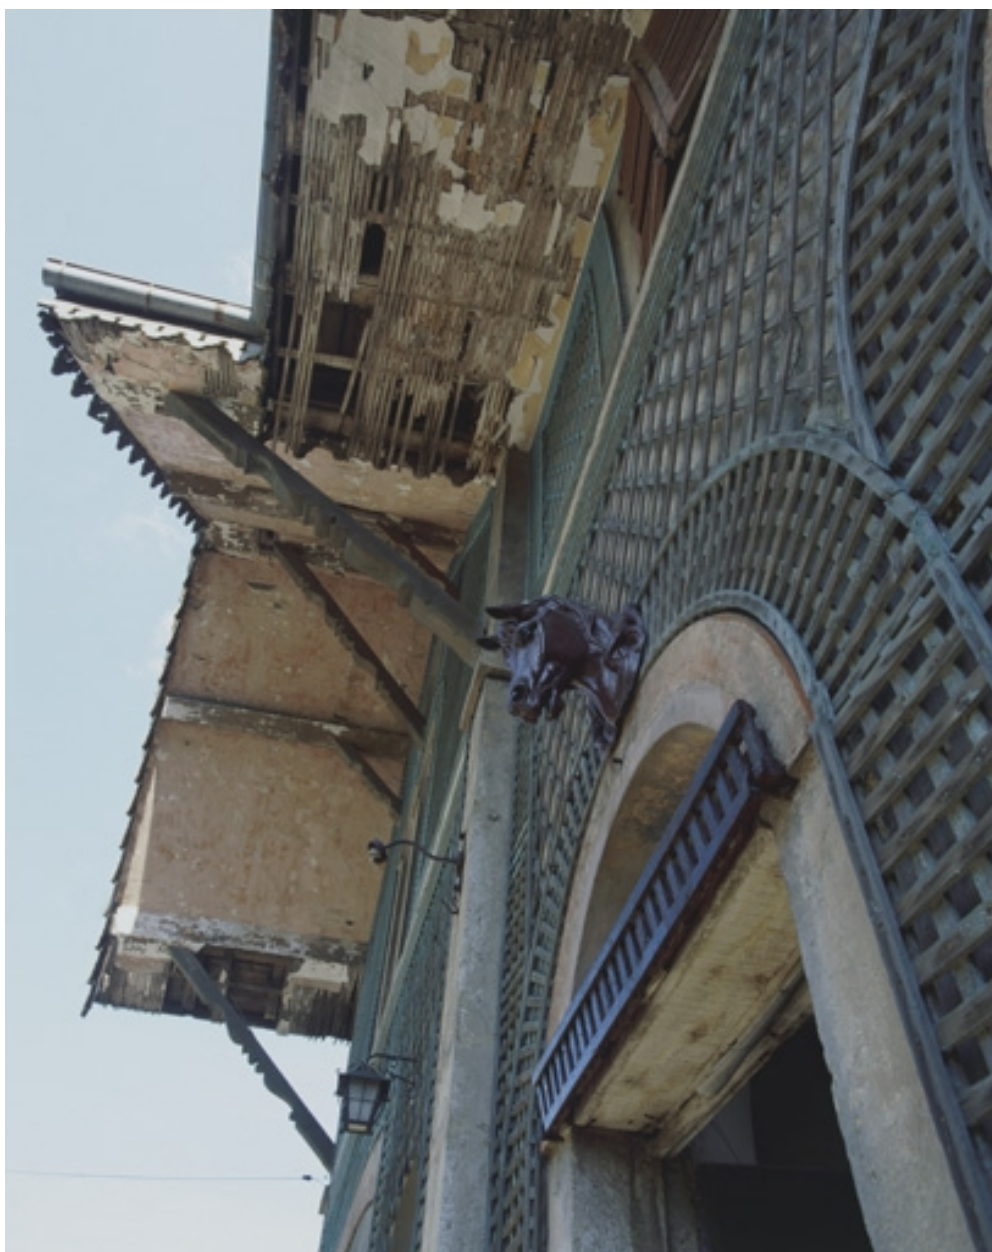
Façade antérieure de la  
ferme. Détail du décor.  
Phot. Yves Sancey  
IVR43\_20029000290XA

Façade antérieure de la ferme. Détail du décor.
