Bourgogne-Franche-Comté, Doubs  
Besançon  
îlot Terrier de Santans  
64 Grande Rue

## hôtel Foraisse

Numéro de dossier : IA25000224  
Date de l'enquête initiale : 1996  
Date(s) de rédaction : 2001  
Cadre de l'étude : enquête thématique régionale demeures bisontines  
Degré d'étude : étudié

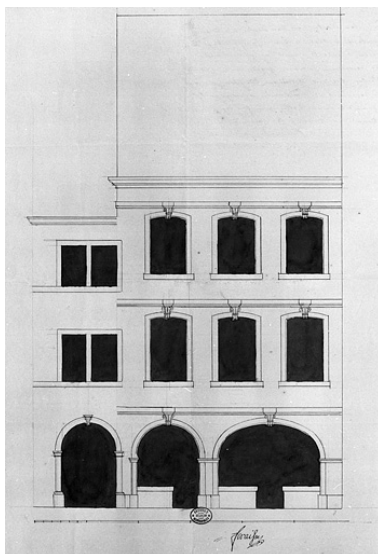
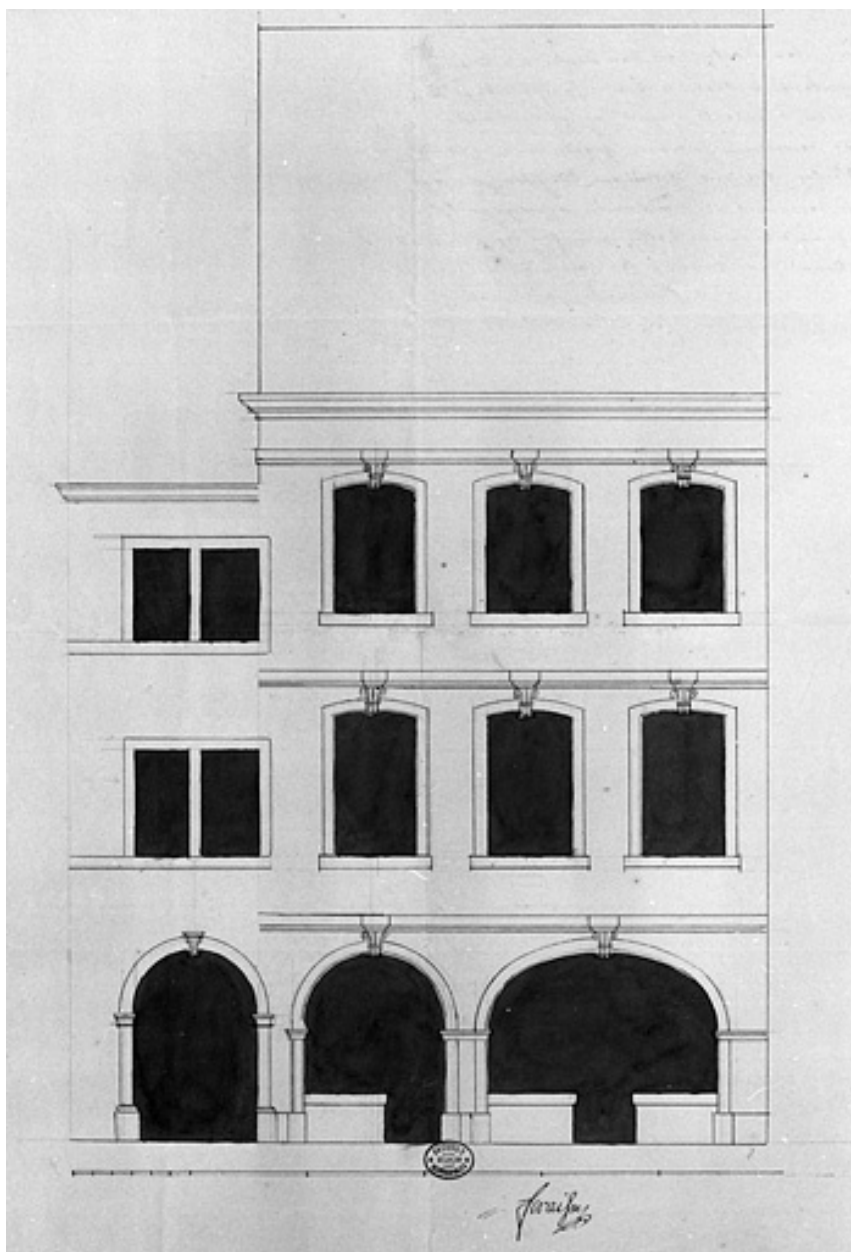
Élévation de la partie droite de la façade sur rue. Dessin à la plume et lavis, s.d. (1751).

Elévation de la partie droite de la façade sur rue. Dessin à la plume et lavis, s.d. (1751).

- **Elévation de la partie droite de la façade sur rue. 1751.**  
Elévation de la partie droite de la façade sur rue. Dessin à la plume et lavis, s.n., s.d. (1751).  
Bibliothèque municipale, Besançon : DD 19 (38)

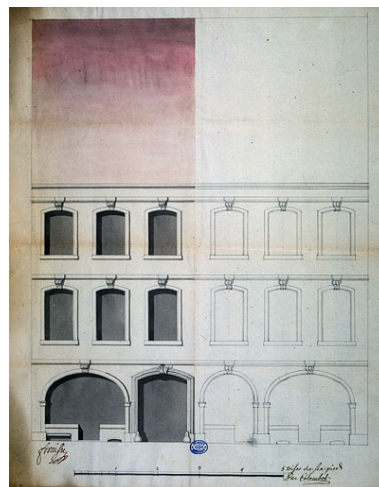
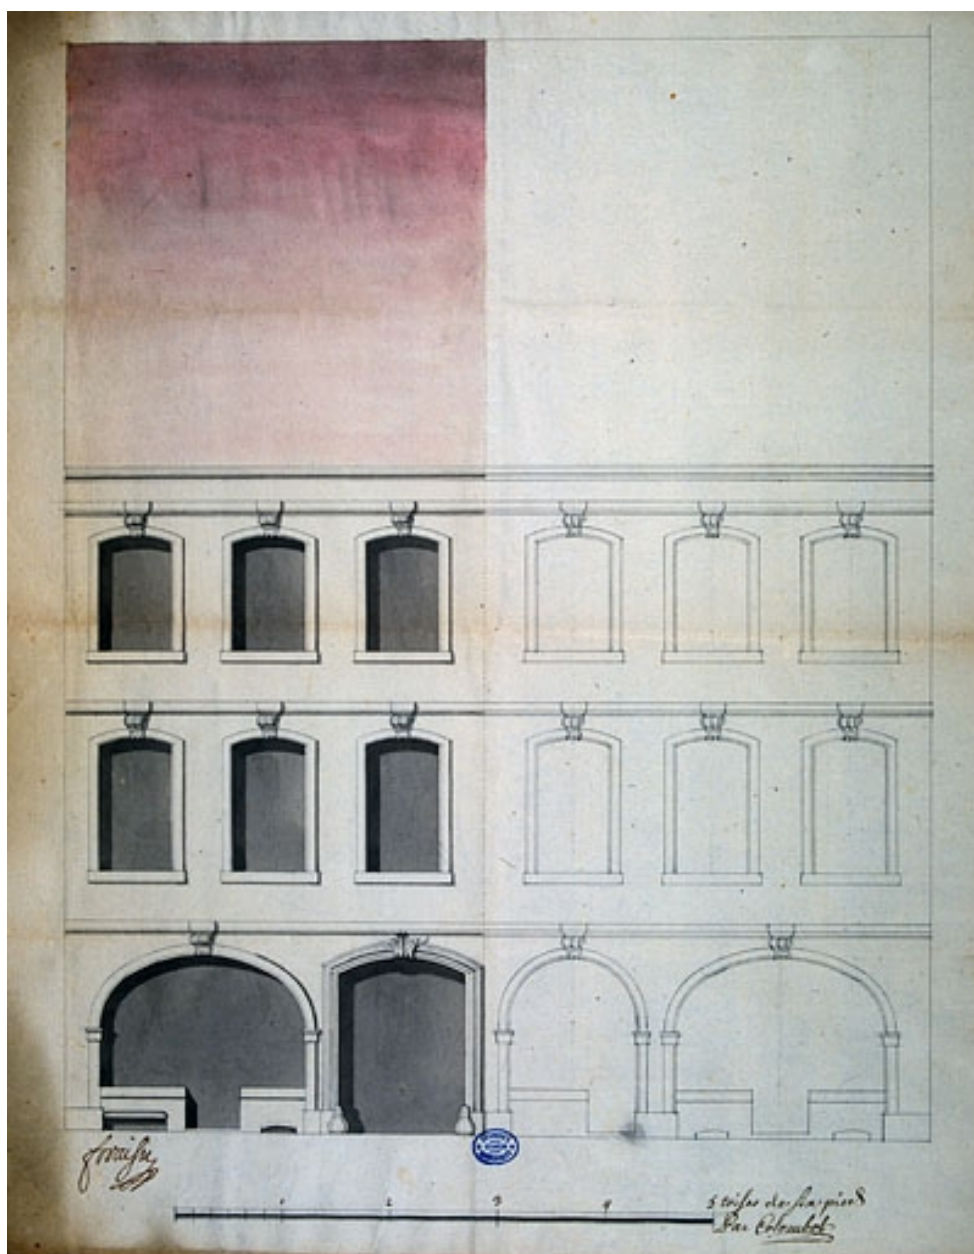
Élévation de la partie gauche de la façade sur rue. Dessin à la plume aquarellé, s.d. (1755).

Elévation de la partie gauche de la façade sur rue. Dessin à la plume aquarellé, s.d. (1755).

- **Elévation de la partie gauche de la façade sur rue. 1755.**  
Elévation de la partie gauche de la façade sur rue. Dessin à la plume aquarellé, s.d. (1755), par Colombot, Jean-Charles (architecte)  
Bibliothèque municipale, Besançon : DD 19 (39)

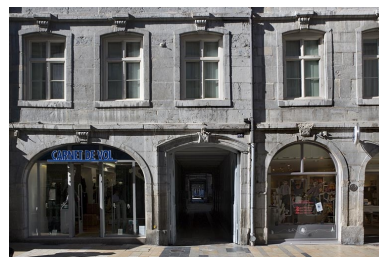
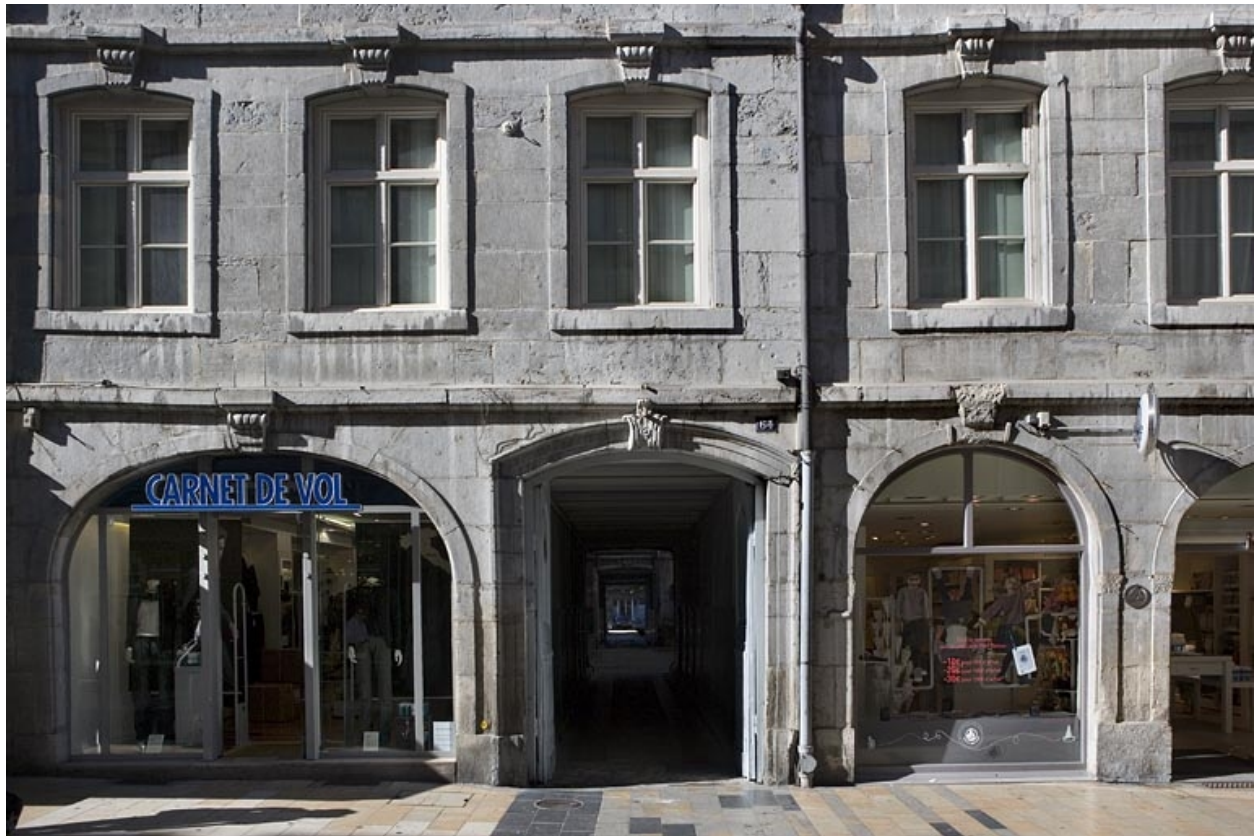
Façade sur rue du logis principal : détail du portail d'entrée, de face.

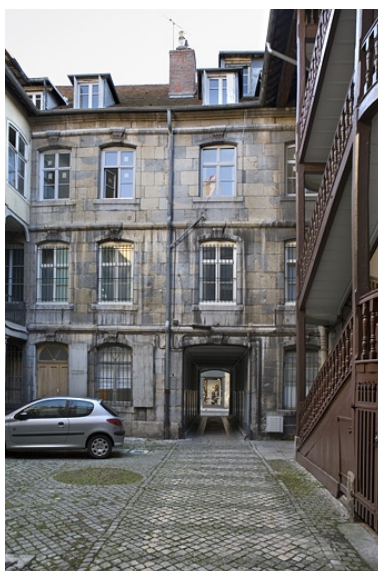
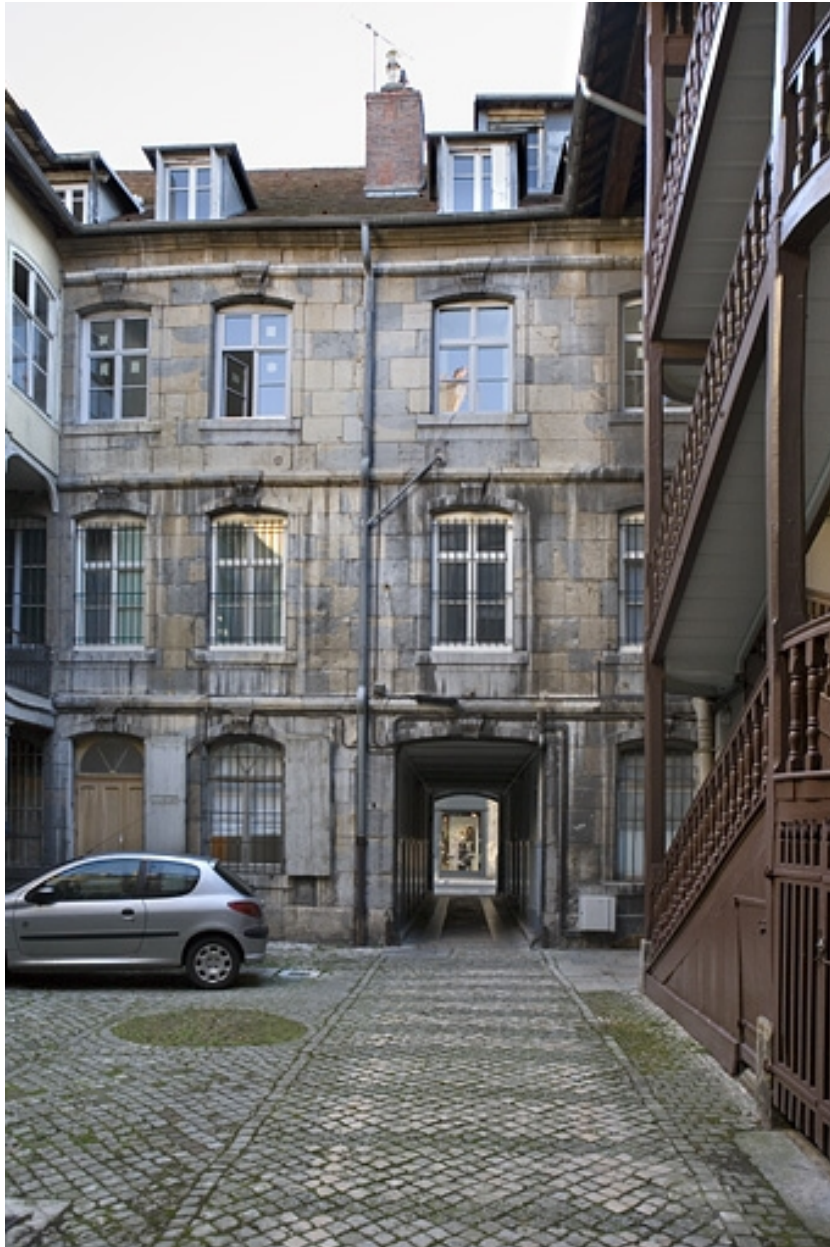
Vue d'ensemble de la façade  
postérieure du logis principal depuis  
le fond de la première cour, de face.  
Phot. Yves Sancey  
IVR43\_20082500527NUC2A

Vue d'ensemble de la façade postérieure du logis principal depuis le fond de la première cour, de face.

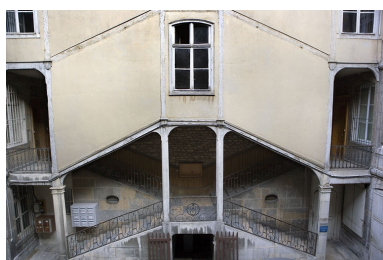
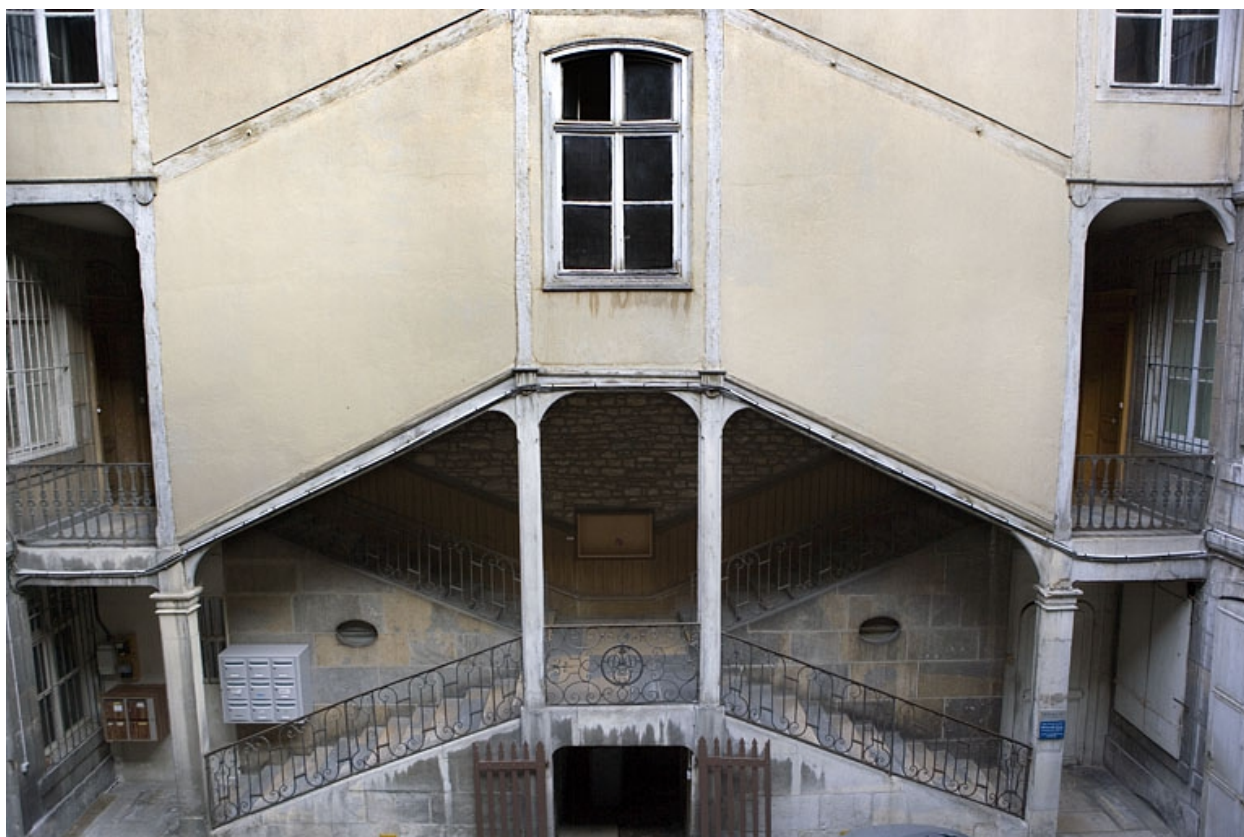
Vue d'ensemble de l'escalier  
à cage ouverte droit, de face,  
depuis l'escalier gauche.  
Phot. Yves Sancey  
IVR43\_20082500543NUC2A

Vue d'ensemble de l'escalier à cage ouverte droit, de face, depuis l'escalier gauche.

Escaliers : escalier de distribution extérieur : escalier symétrique, cage ouverte, escalier en maçonnerie, escalier en charpente ; escalier de distribution extérieur : escalier tournant à retours sans jour, cage ouverte, escalier en charpente

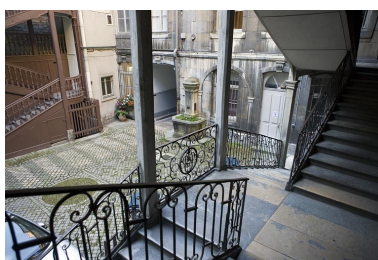
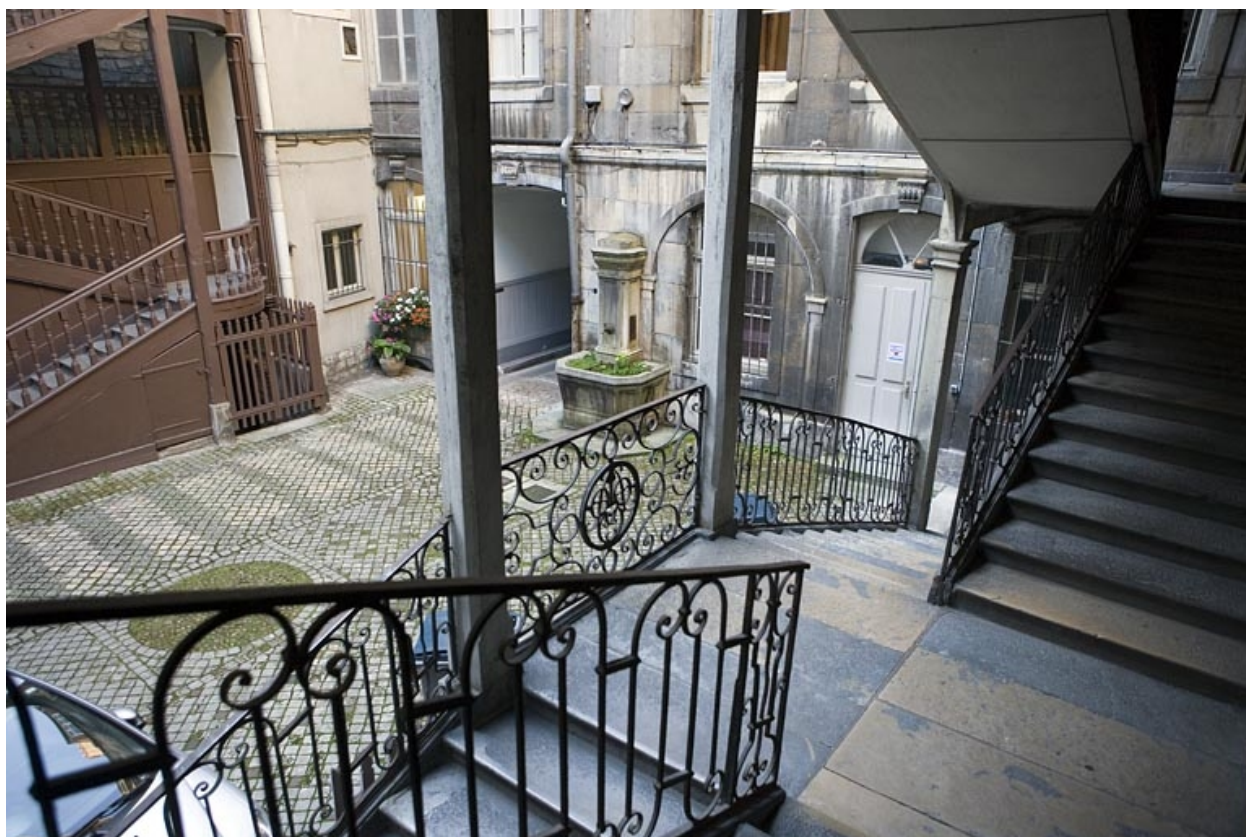
Vue de la rampe en ferronnerie  
de l'escalier à cage ouverte  
droit depuis le premier palier.  
Phot. Yves Sancey  
IVR43\_20082500522NUC2A

Vue de la rampe en ferronnerie de l'escalier à cage ouverte droit depuis le premier palier.

Sur la ferronnerie de l'escalier droit, le monogramme CQF de Claude-Quentin Foraisse encadre un arbre.

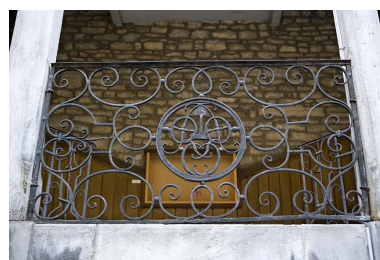
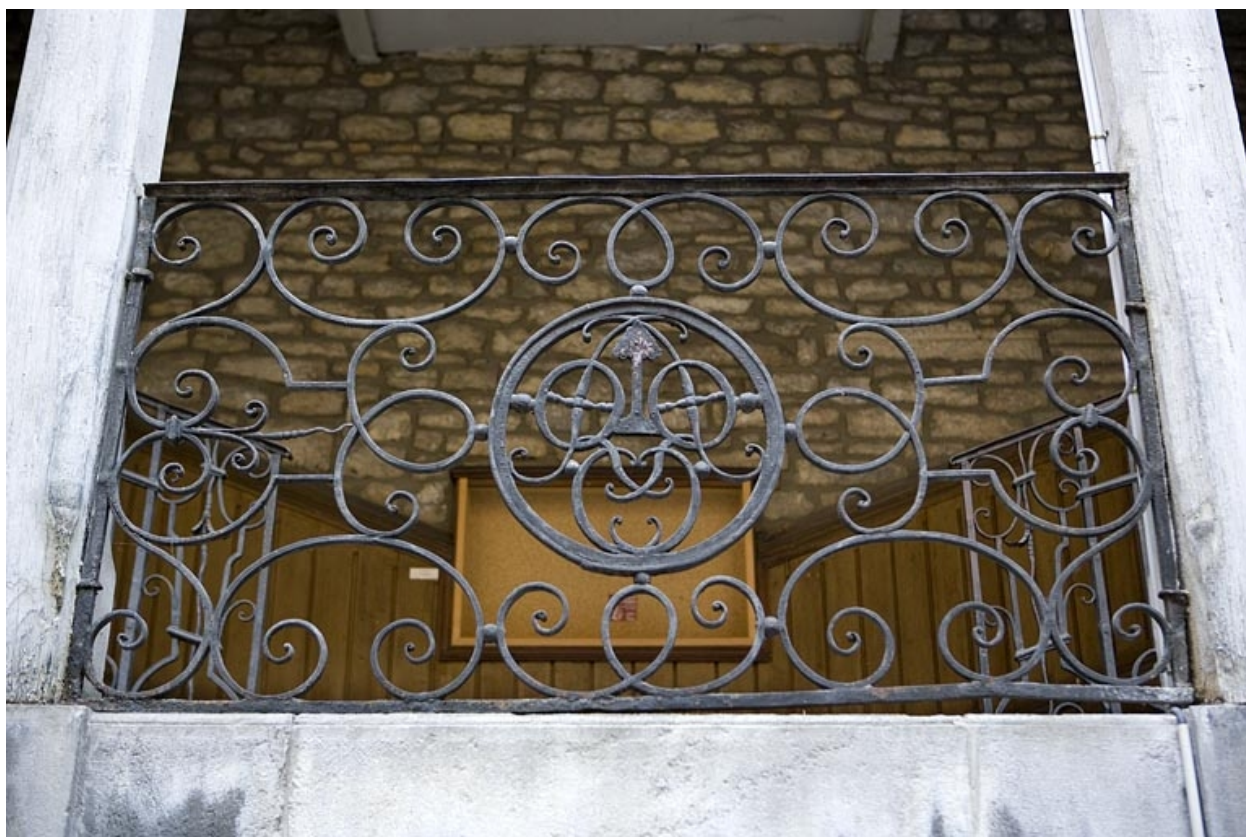
Détail du monogramme situé  
sur la rampe en ferronnerie de  
l'escalier à cage ouverte droit.  
Phot. Yves Sancey  
IVR43\_20082500531NUC2A

Détail du monogramme situé sur la rampe en ferronnerie de l'escalier à cage ouverte droit.

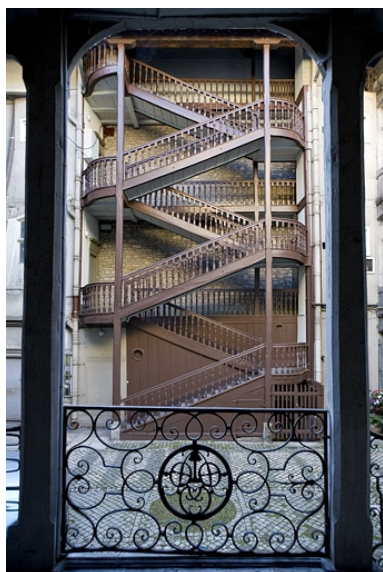
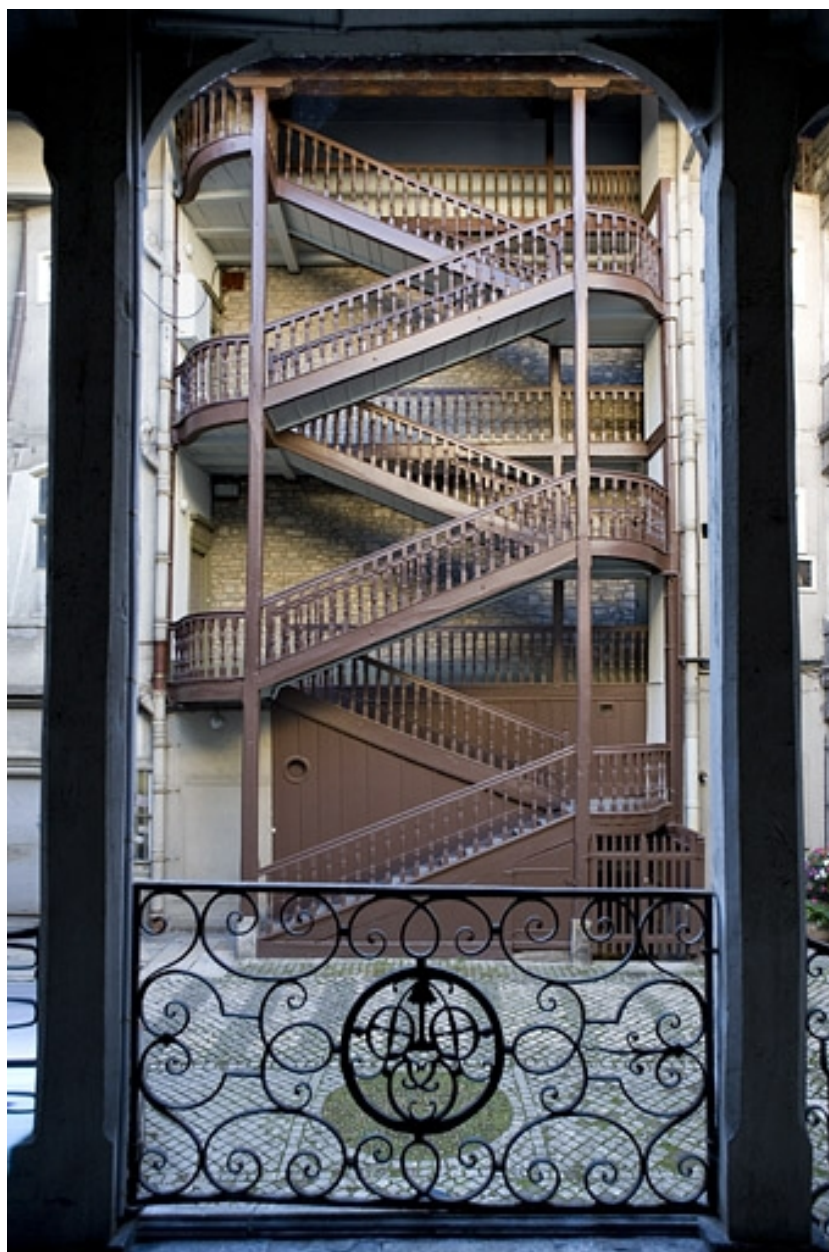
Vue de l'escalier à cage  
ouverte gauche, de face,  
depuis l'escalier droit.  
Phot. Yves Sancey

Vue de l'escalier à cage ouverte gauche, de face, depuis l'escalier droit.

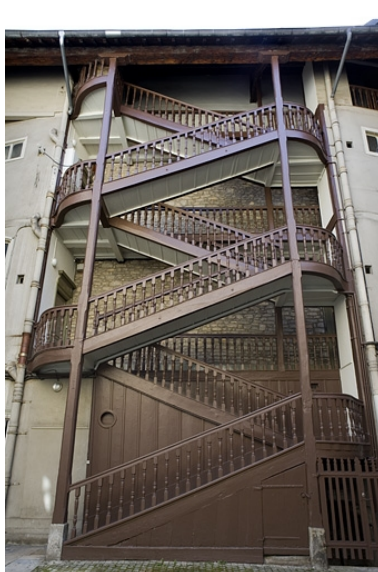
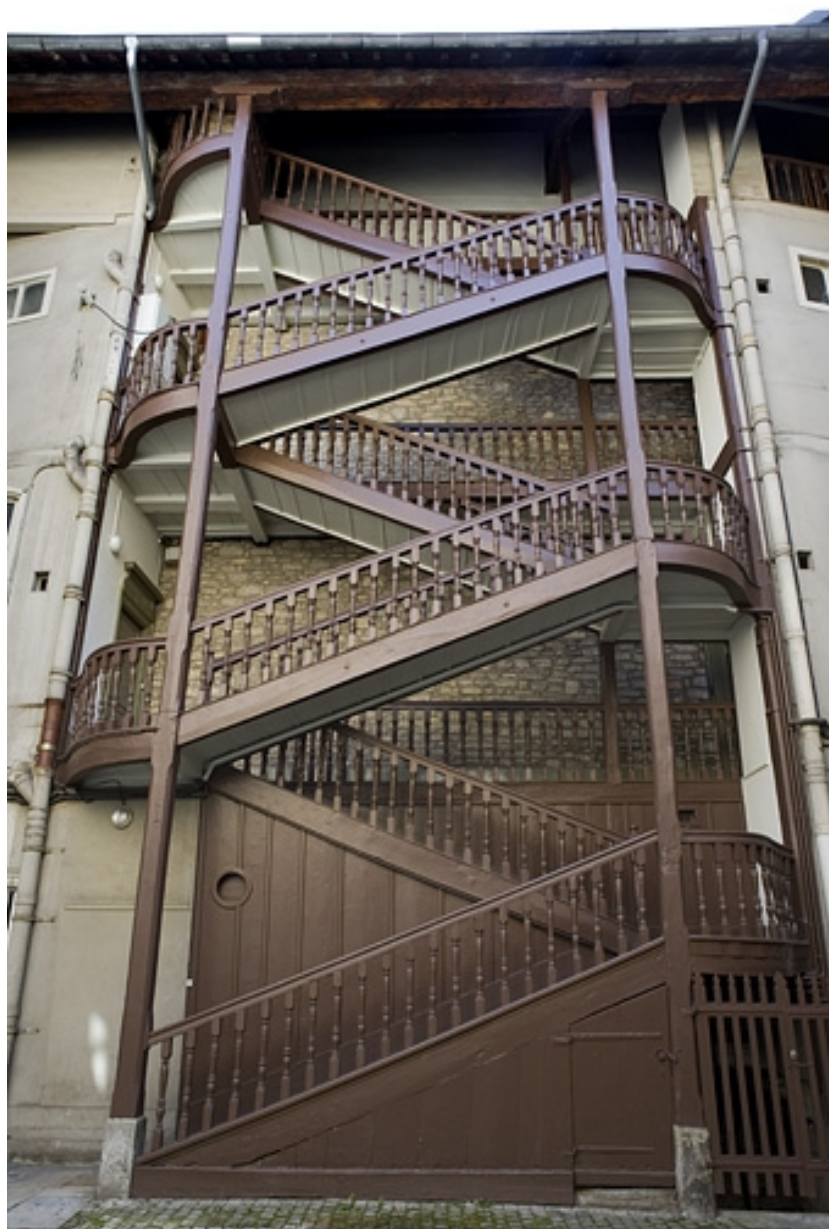
Vue de l'escalier à cage ouverte  
gauche, de face, depuis la cour.  
Phot. Yves Sancey  
IVR43\_20082500530NUC2A

Vue de l'escalier à cage ouverte gauche, de face, depuis la cour.

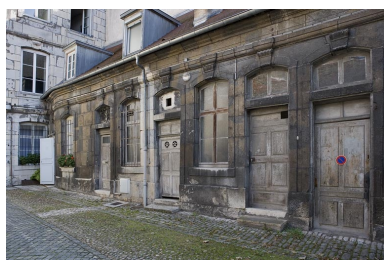
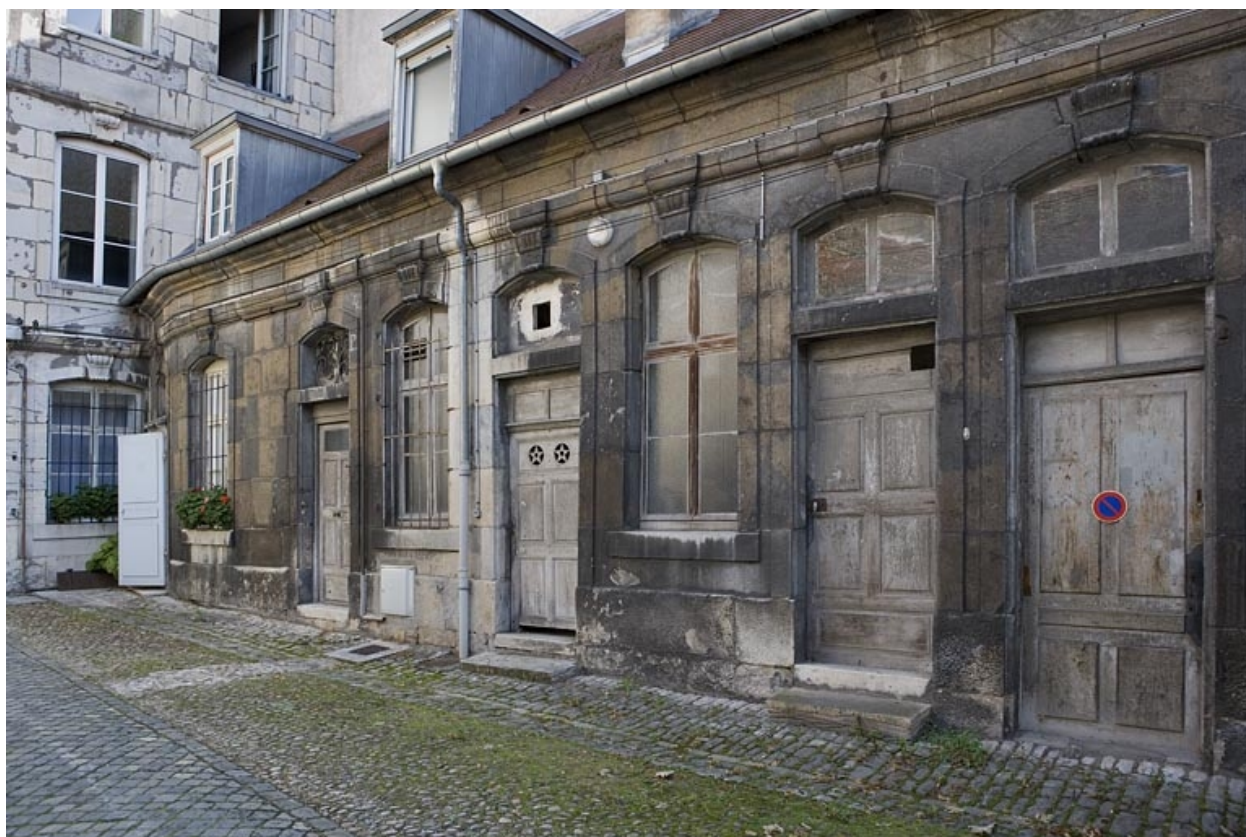
Vue du bâtiment des communs de trois quarts droit.

Caractéristique des hôtels sur rue à deux logis parallèles distribués par deux escaliers à cage ouverte, cet hôtel a aussi conservé ses dépendances dont des communs et un bûcher de grande qualité architecturale. A signaler aussi qu'il s'agit d'un hôtel qui possédait dès l'origine des boutiques sur rue.

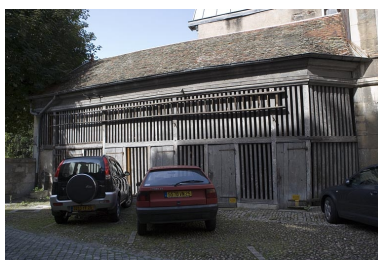
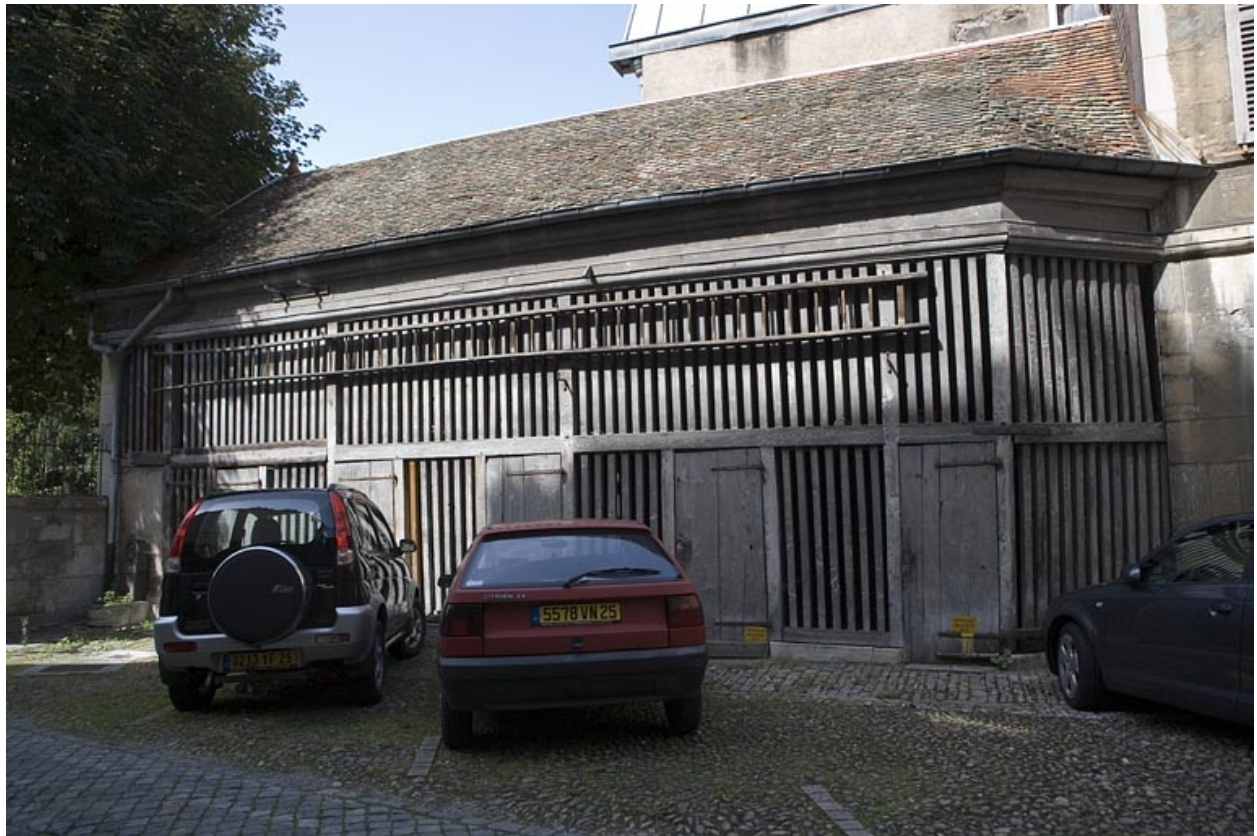
Vue du bûcher, de trois quarts droit, situé dans la deuxième cour.
