Bourgogne-Franche-Comté, Haute-Saône  
Gray  
5 rue de la Petite Fontaine, 21 rue du Marché, 6, 8 rue Victor Hugo

## **couvent de tiercelines, immeuble**

Numéro de dossier : IA00076741  
Date de l'enquête initiale : 1986  
Date(s) de rédaction : 1987  
Cadre de l'étude : inventaire topographique  
Degré d'étude : étudié

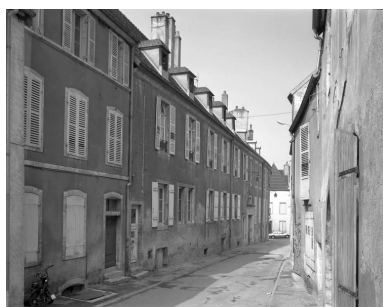
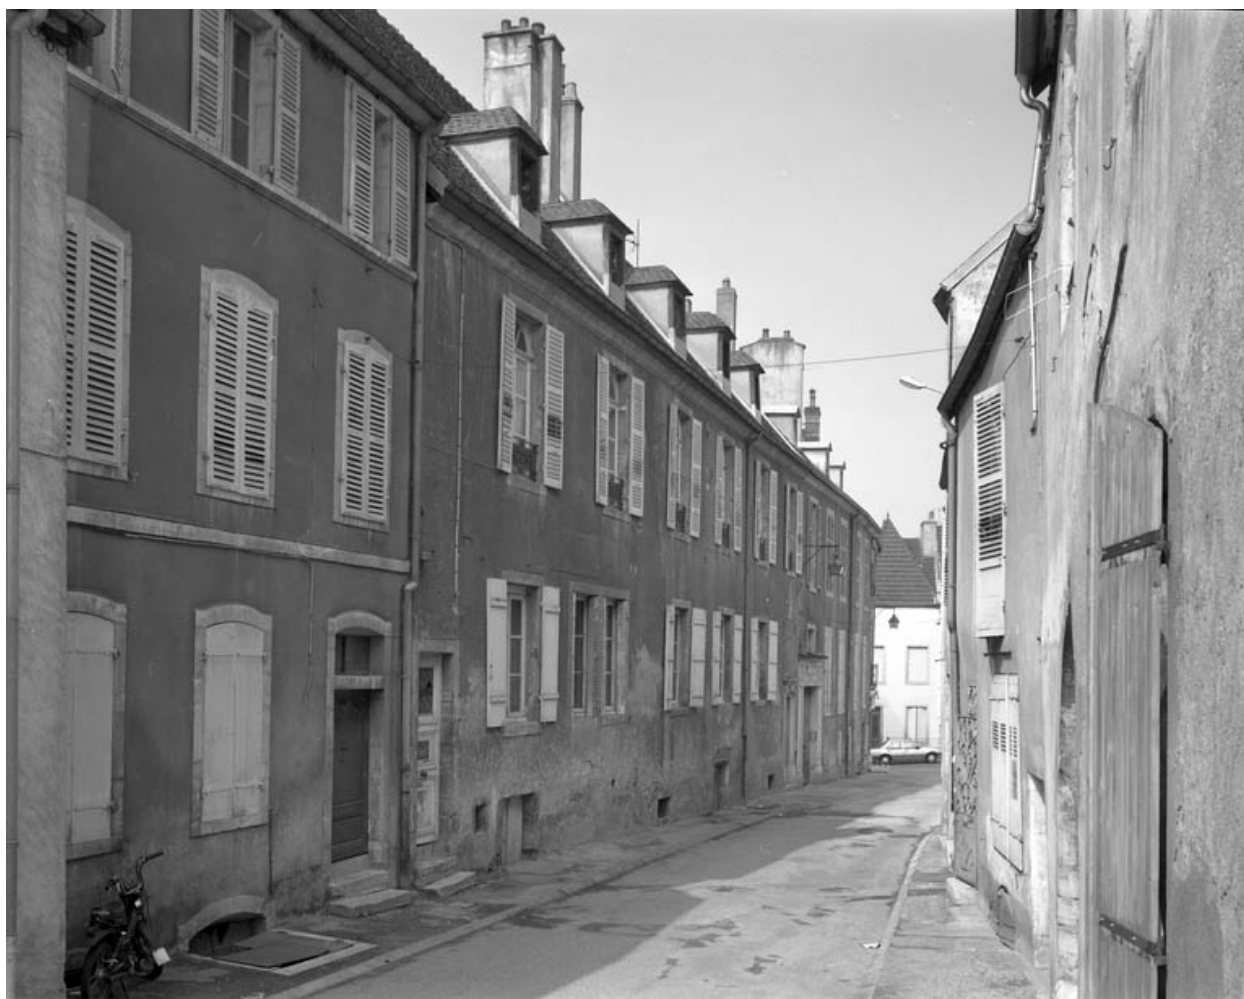
IVR43\_19917000219X

Façade antérieure du bâtiment 5 rue de la Petite Fontaine, de trois quarts gauche.

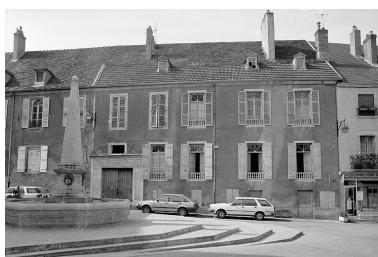
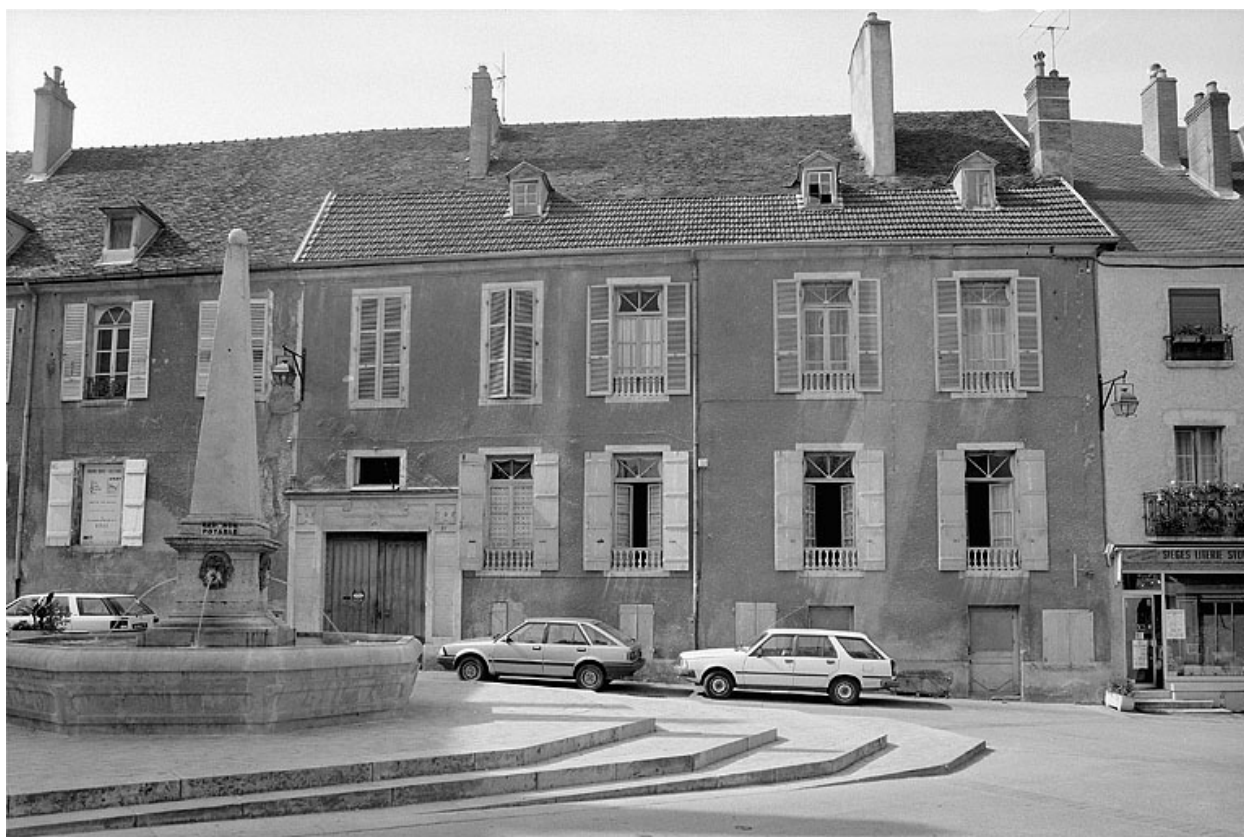
IVR43\_19897000239X

Façade antérieure de l'immeuble construit après la destruction de la chapelle du couvent au début du XIX° siècle (21 rue du Marché).

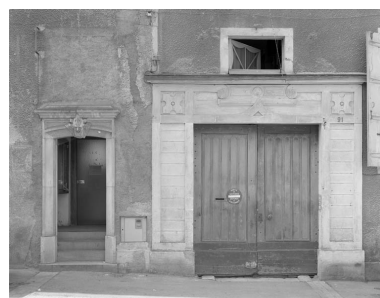
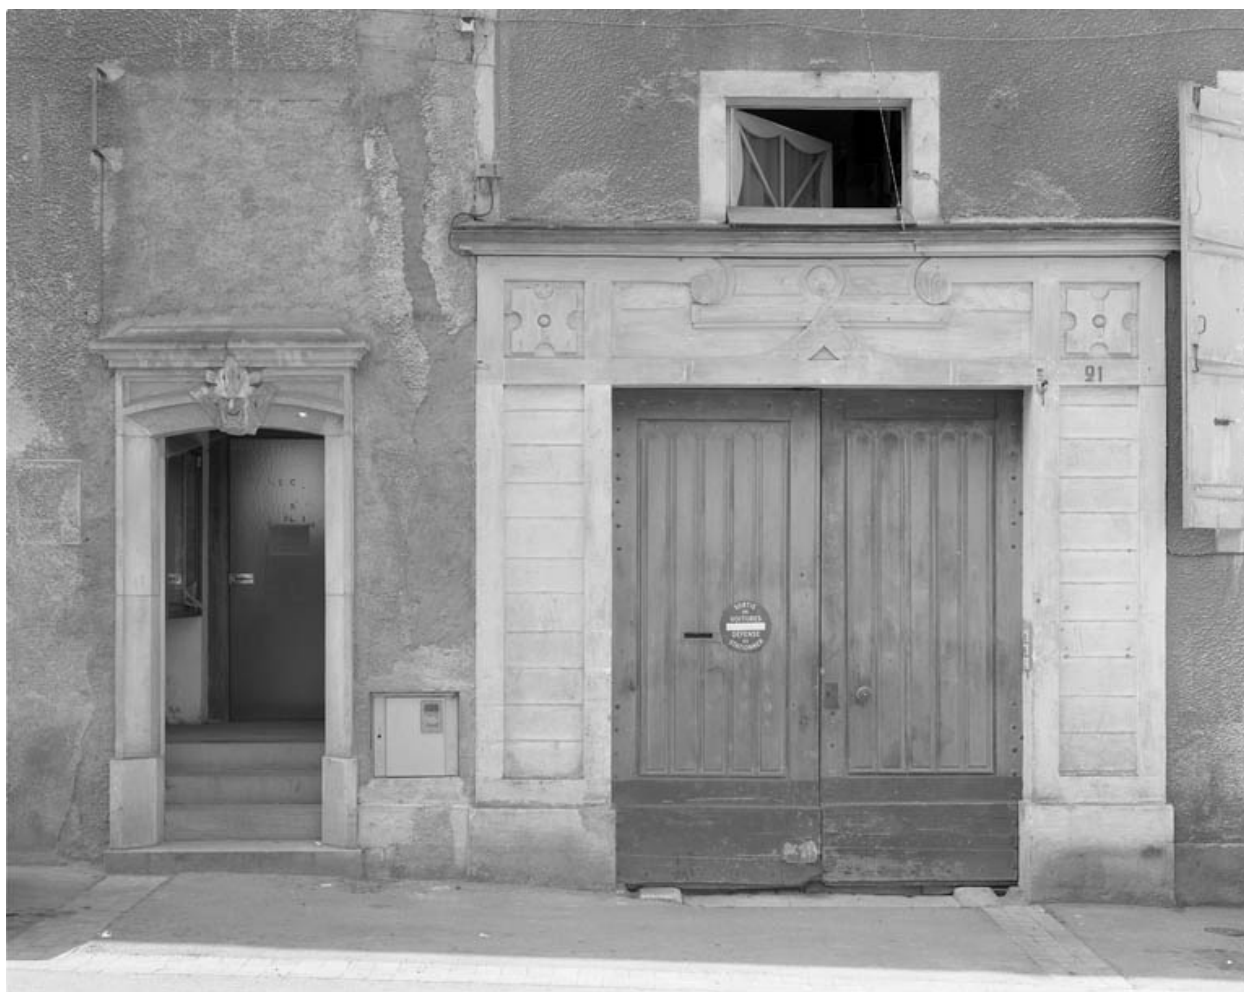
IVR43\_19897000240V

Détail de la façade antérieure située rues du Marché et de la Petite Fontaine : portes cochère et piétonne.

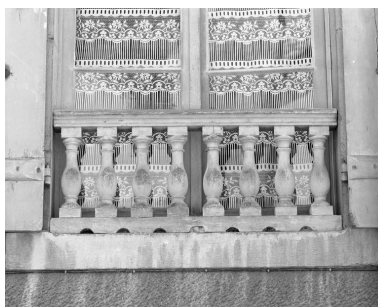
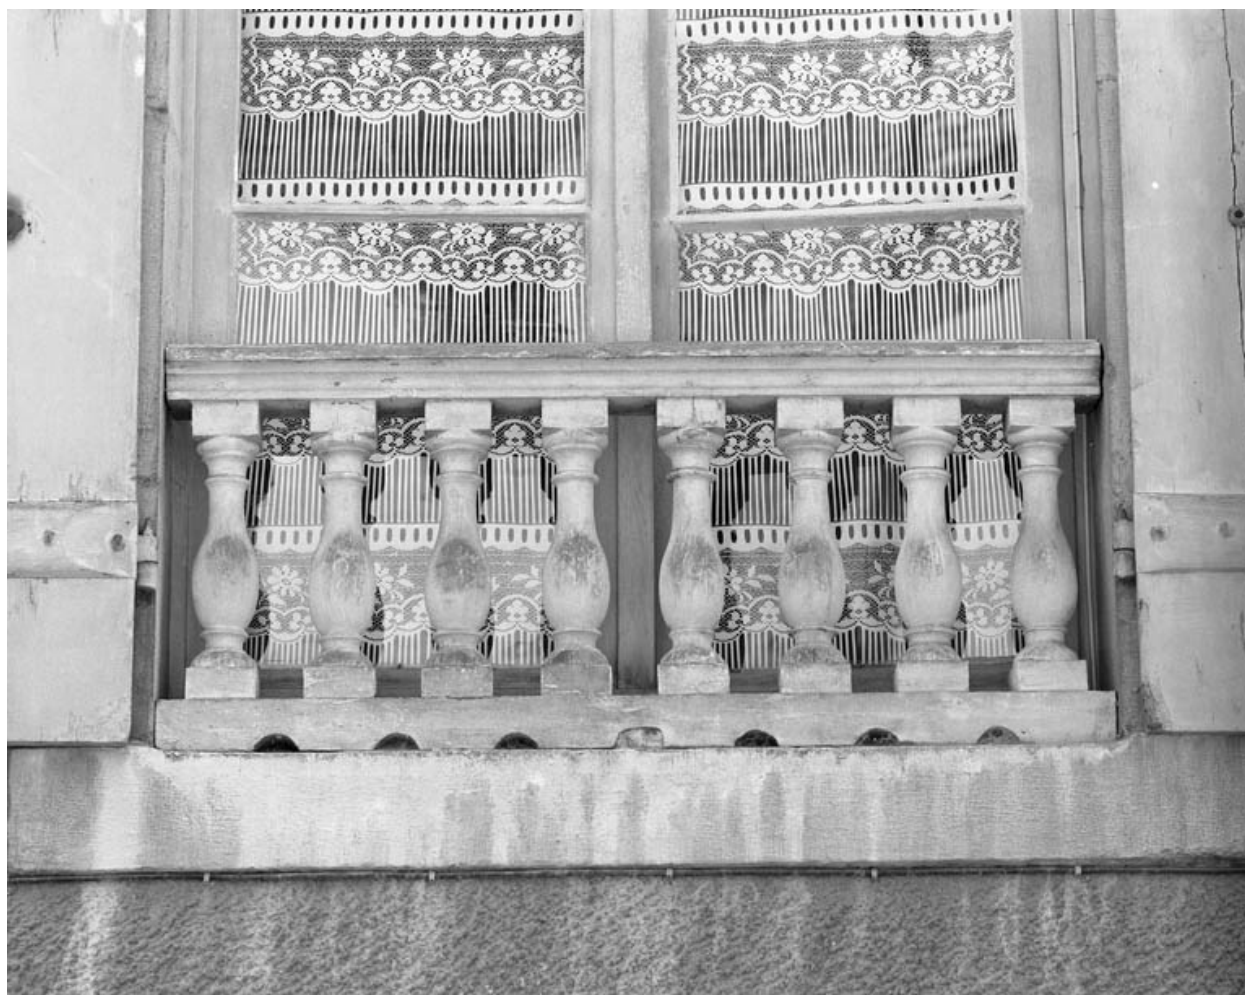
IVR43\_19897000242X

Façade antérieure de l'immeuble 21 rue du Marché : détail d'un garde-corps d'une baie du rez de chaussée.

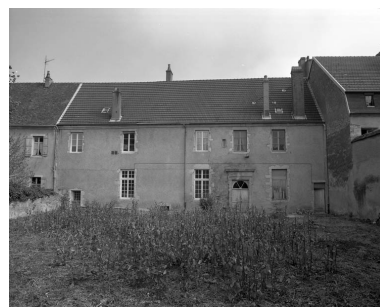
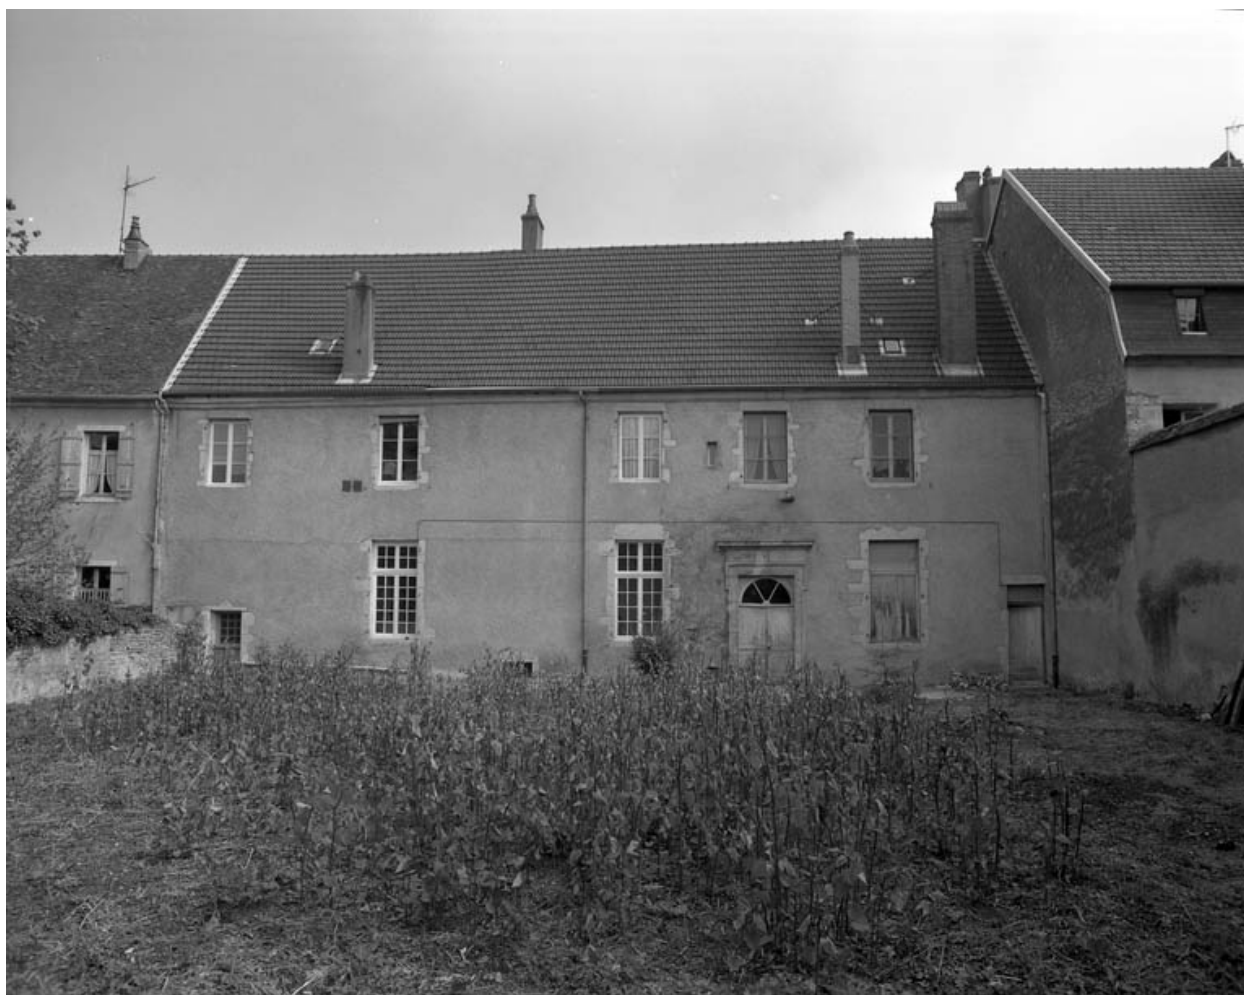
IVR43\_19917000220X

Façade postérieure du bâtiment 5 rue de la Petite Fontaine : de face.

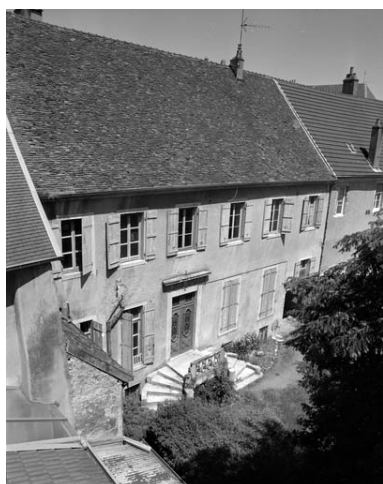
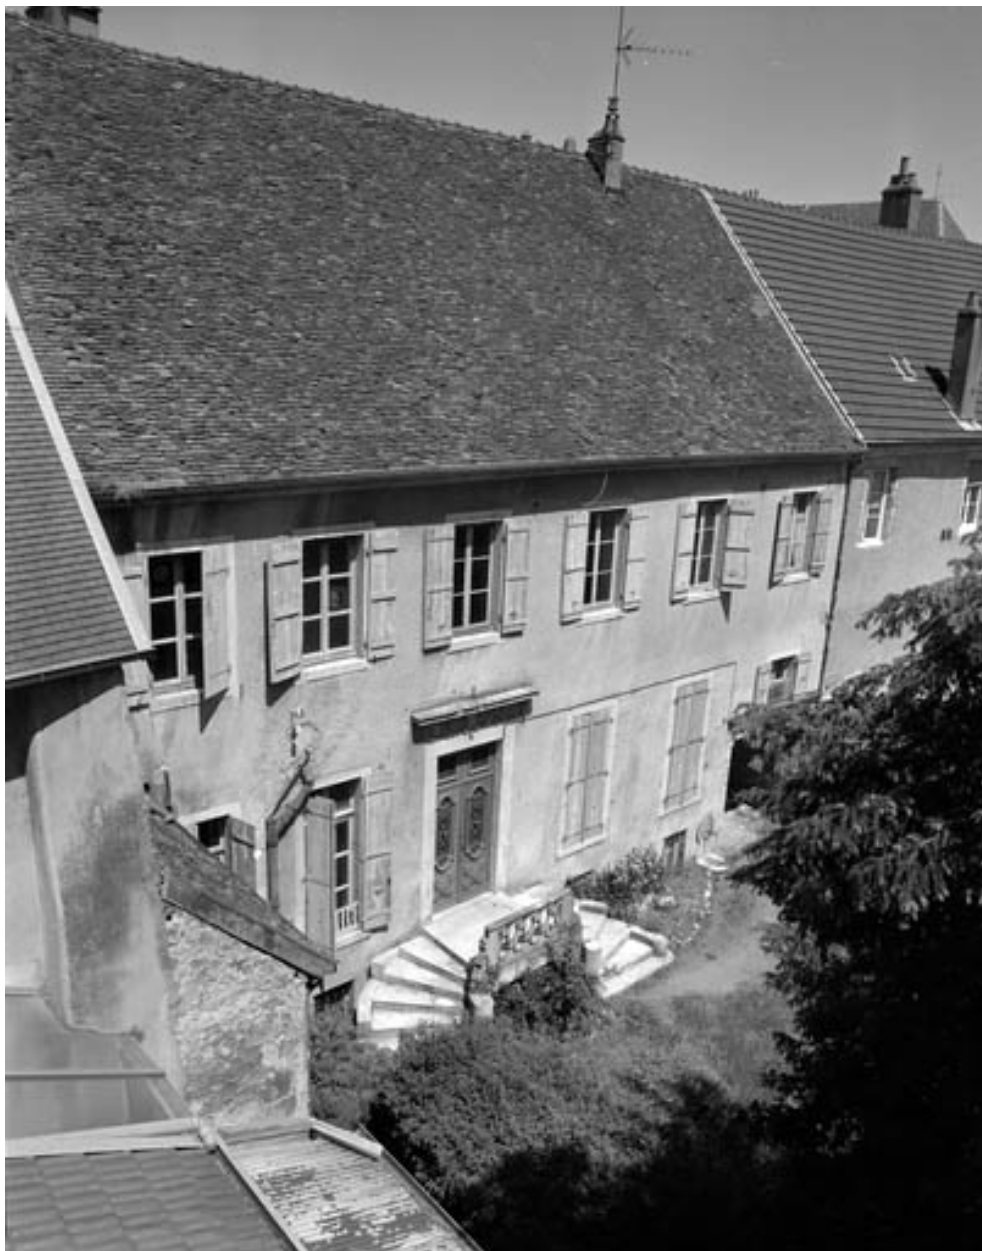
Façade postérieure de l'immeuble construit à l'emplacement de la chapelle (21 rue du Marché) : vue plongeante de trois quarts gauche.  
Phot. Yves Sancey  
IVR43\_19917000213X

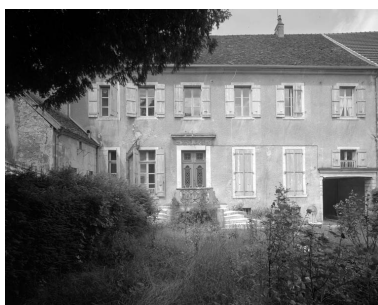
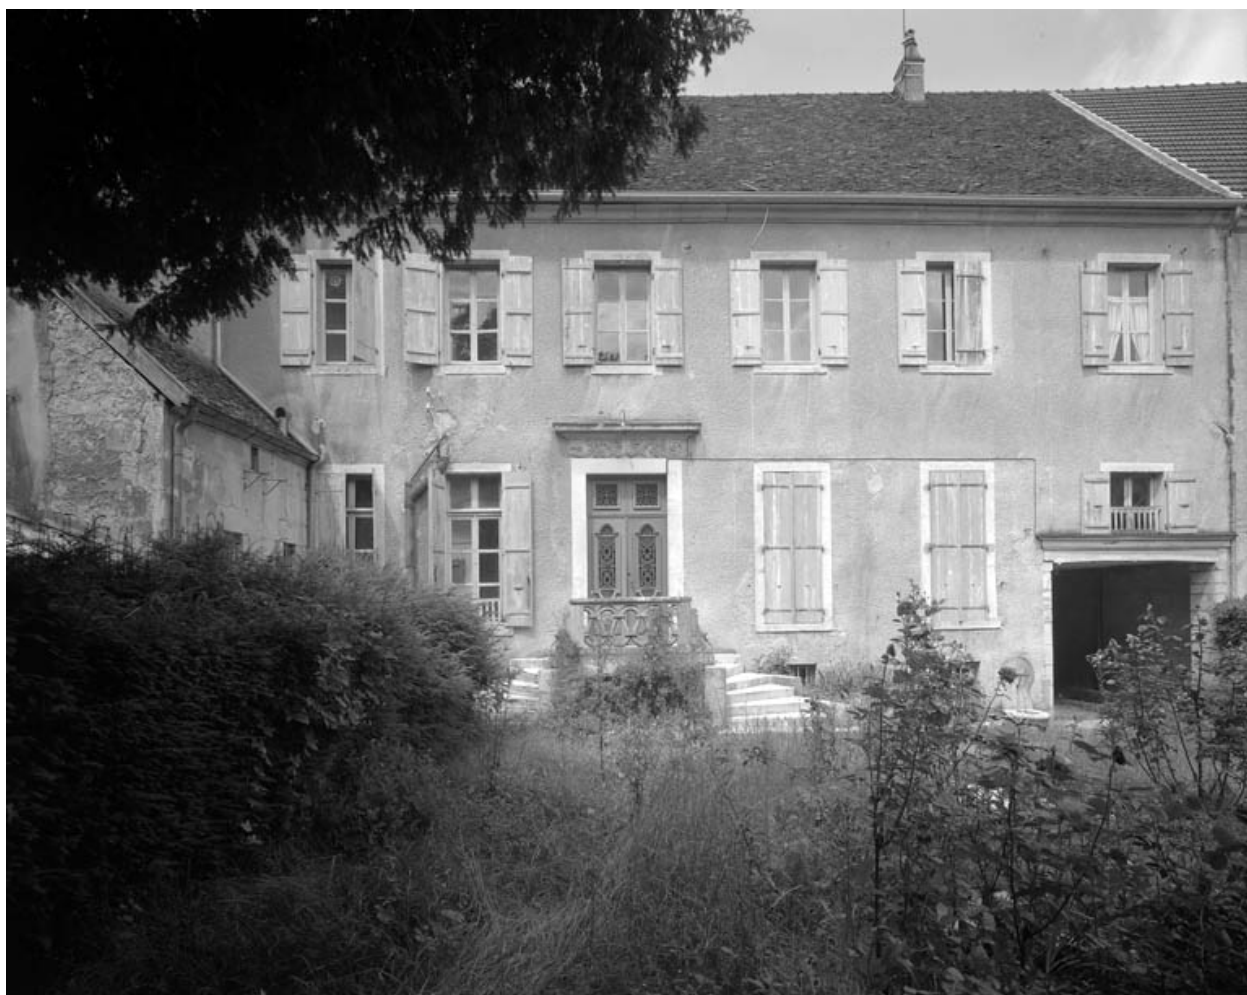
Façade postérieure de l'immeuble construit après la destruction de la chapelle au début du XIXe siècle (21 rue du Marché) : vue de face.  
Phot. Yves Sancey  
IVR43\_19917000212V

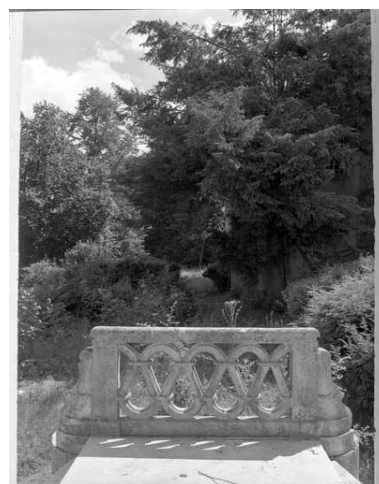
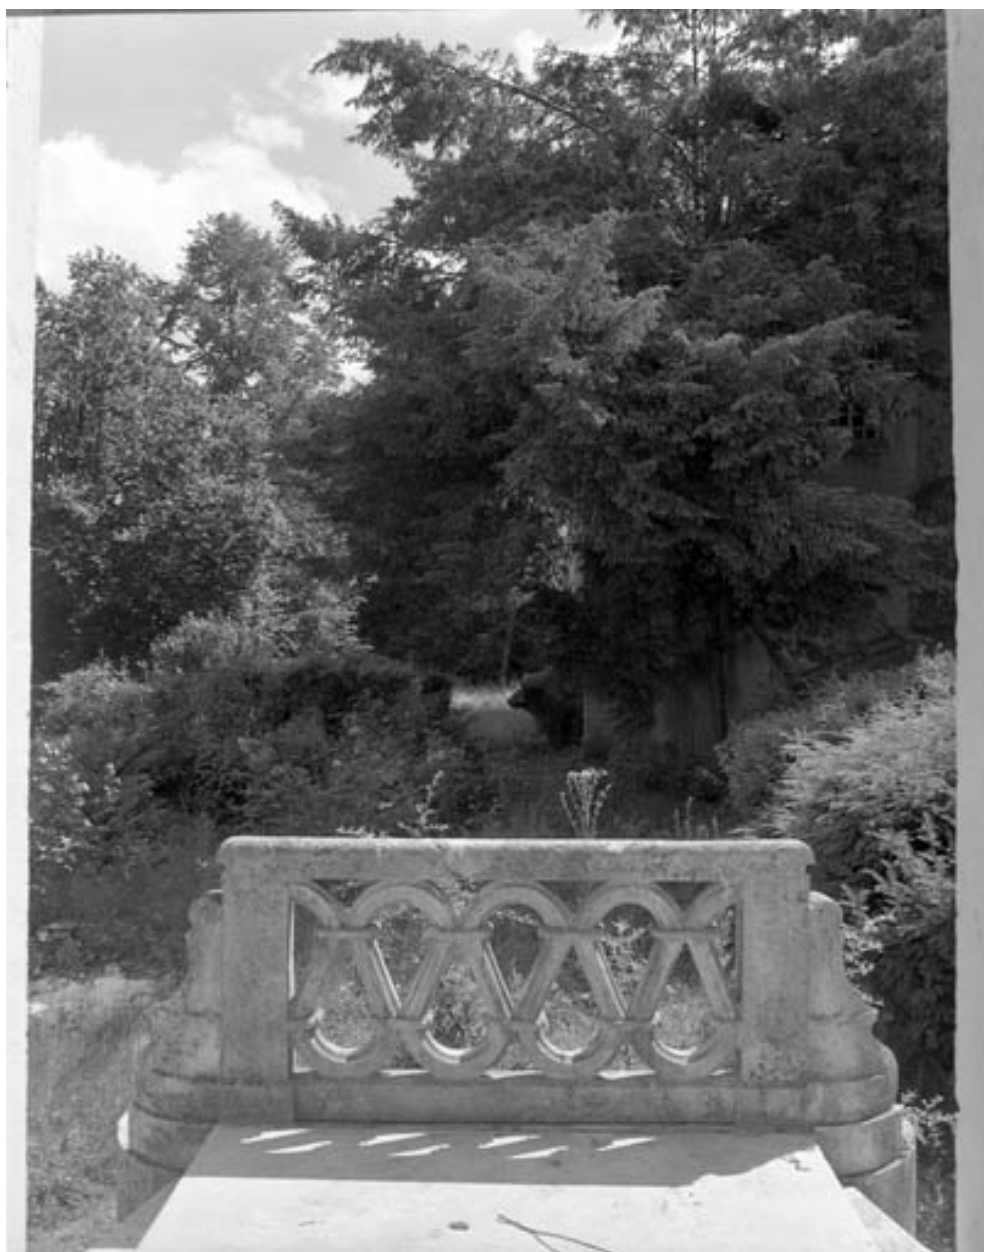
Vue de la balustrade du perron sur la façade postérieure de l'immeuble 21 rue du Marché.  
Phot. Yves Sancey  
IVR43\_19917000214X

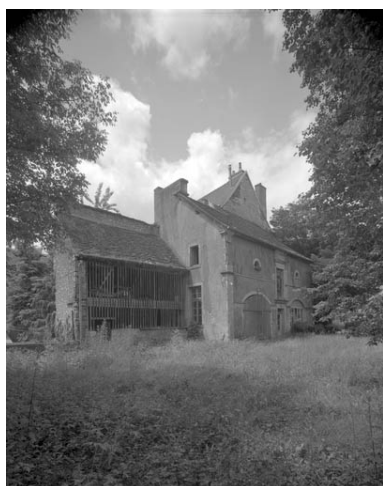
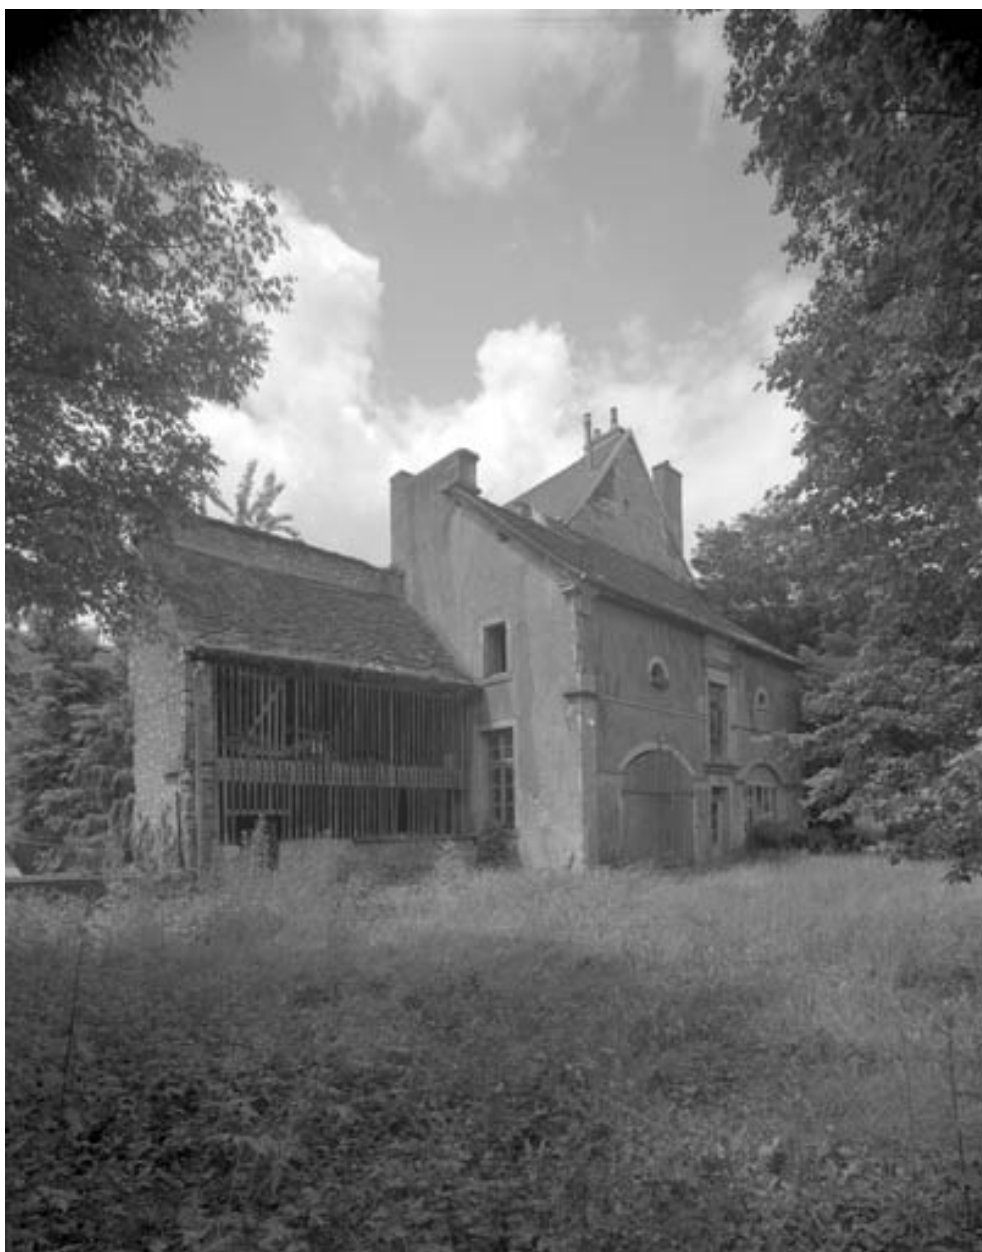
Vue d'ensemble des dépendances dans le jardin de l'immeuble 21 rue du Marché.  
Phot. Yves Sancey  
IVR43\_19917000215V

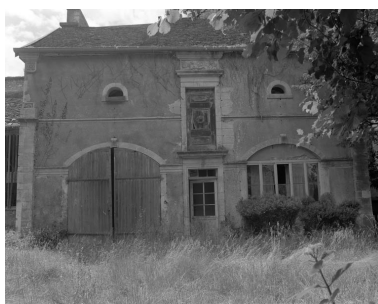
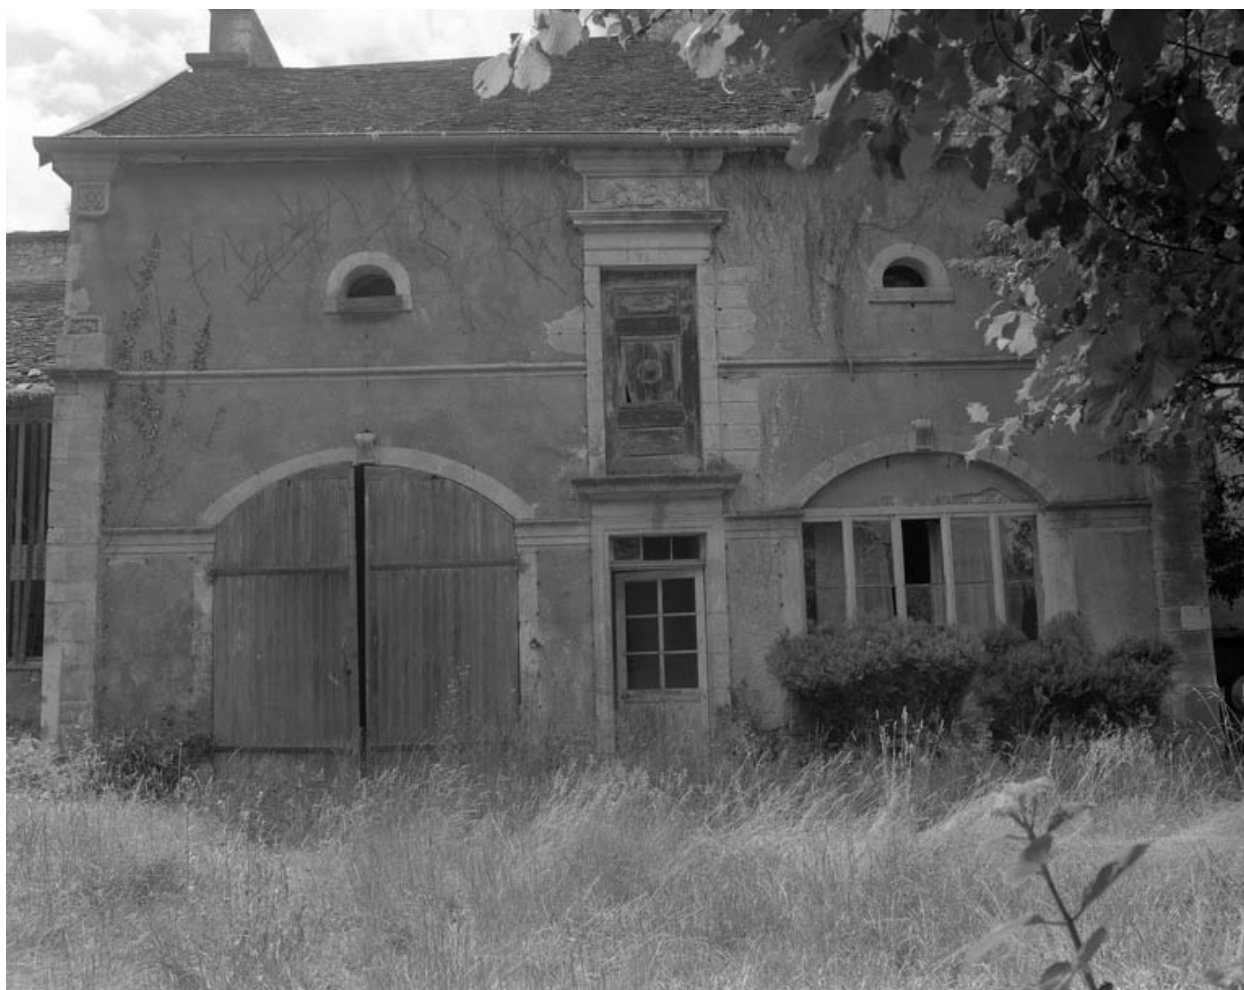
Façade antérieure des remises, de face, dans le jardin de l'immeuble 21 rue du Marché.  
Phot. Yves Sancey  
IVR43\_19917000216X

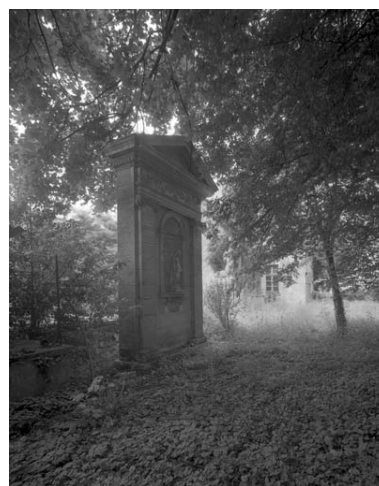
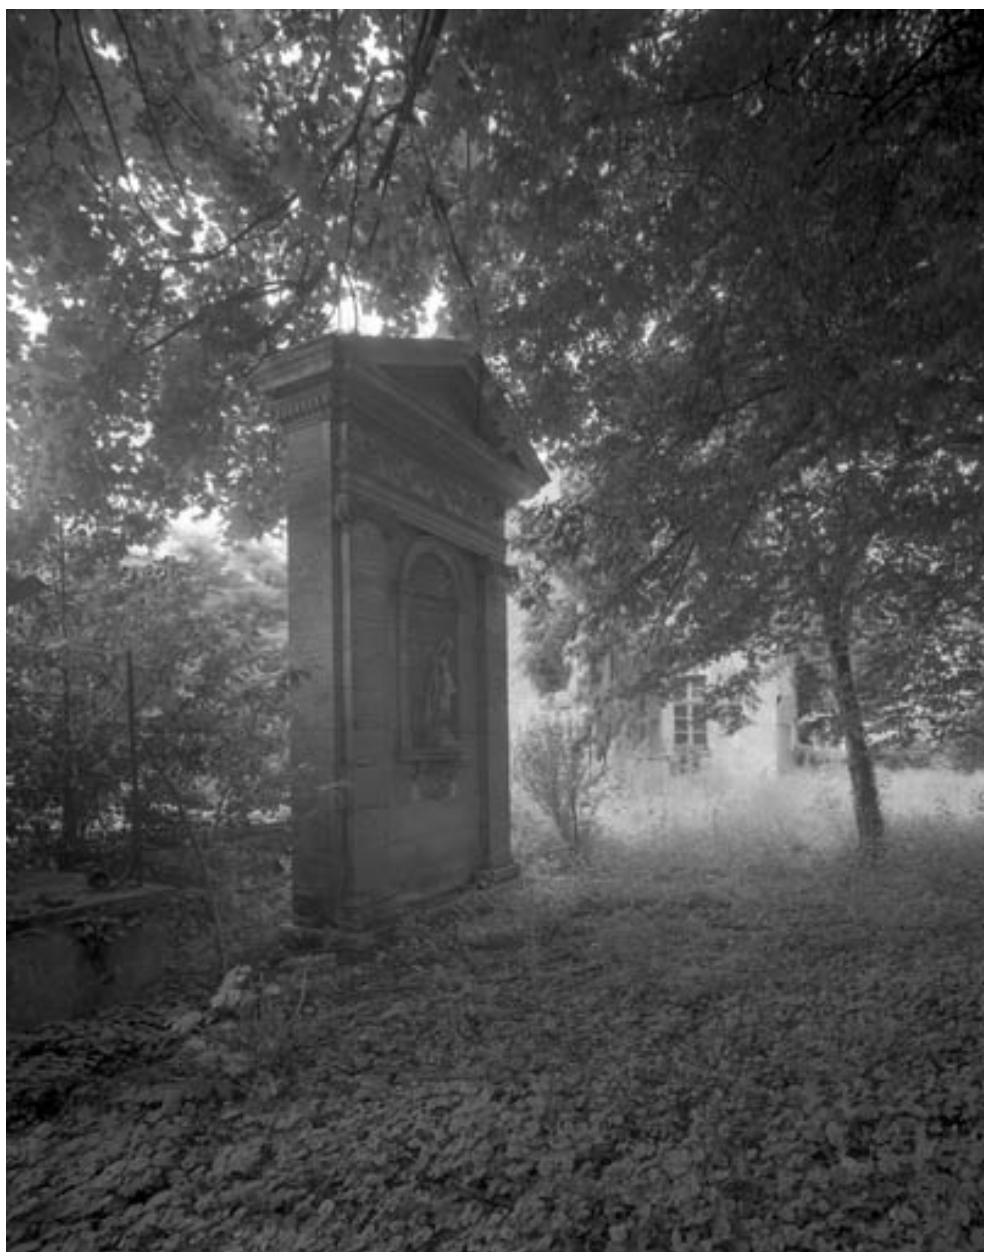
Niche située au fond du parc (21 rue du Marché), de trois quarts gauche.  
Phot. Yves Sancey  
IVR43\_19917000217V

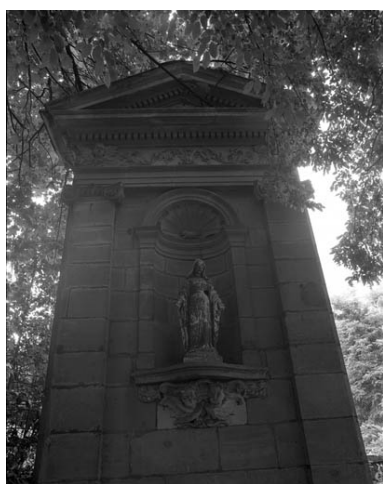
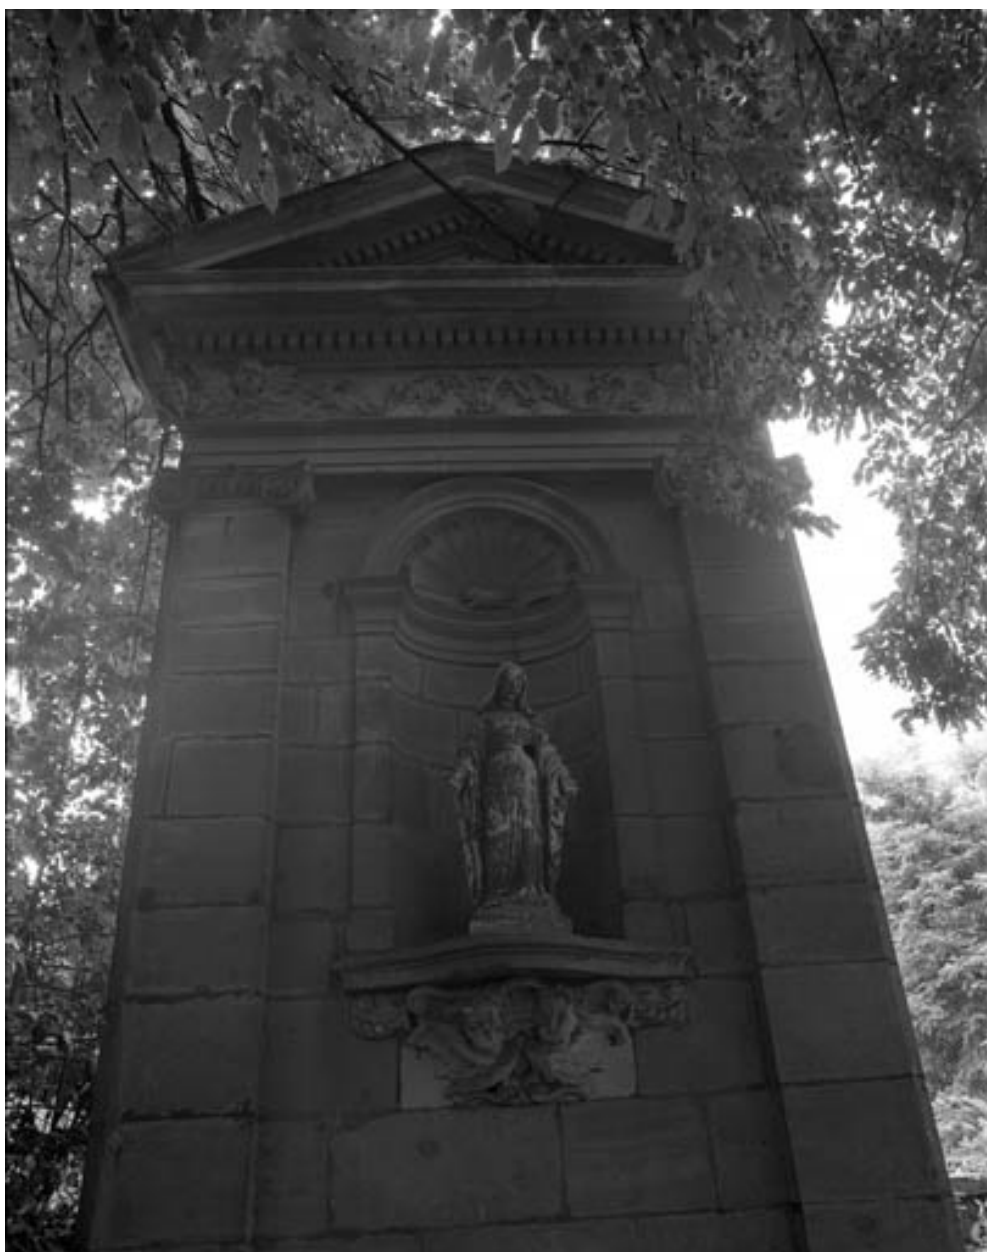
Niche située au fond du parc (21 rue du Marché), de face.

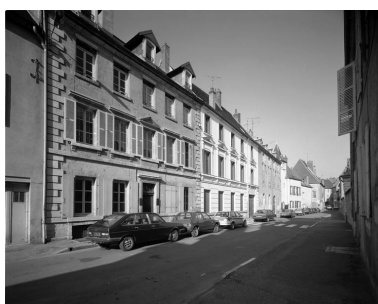
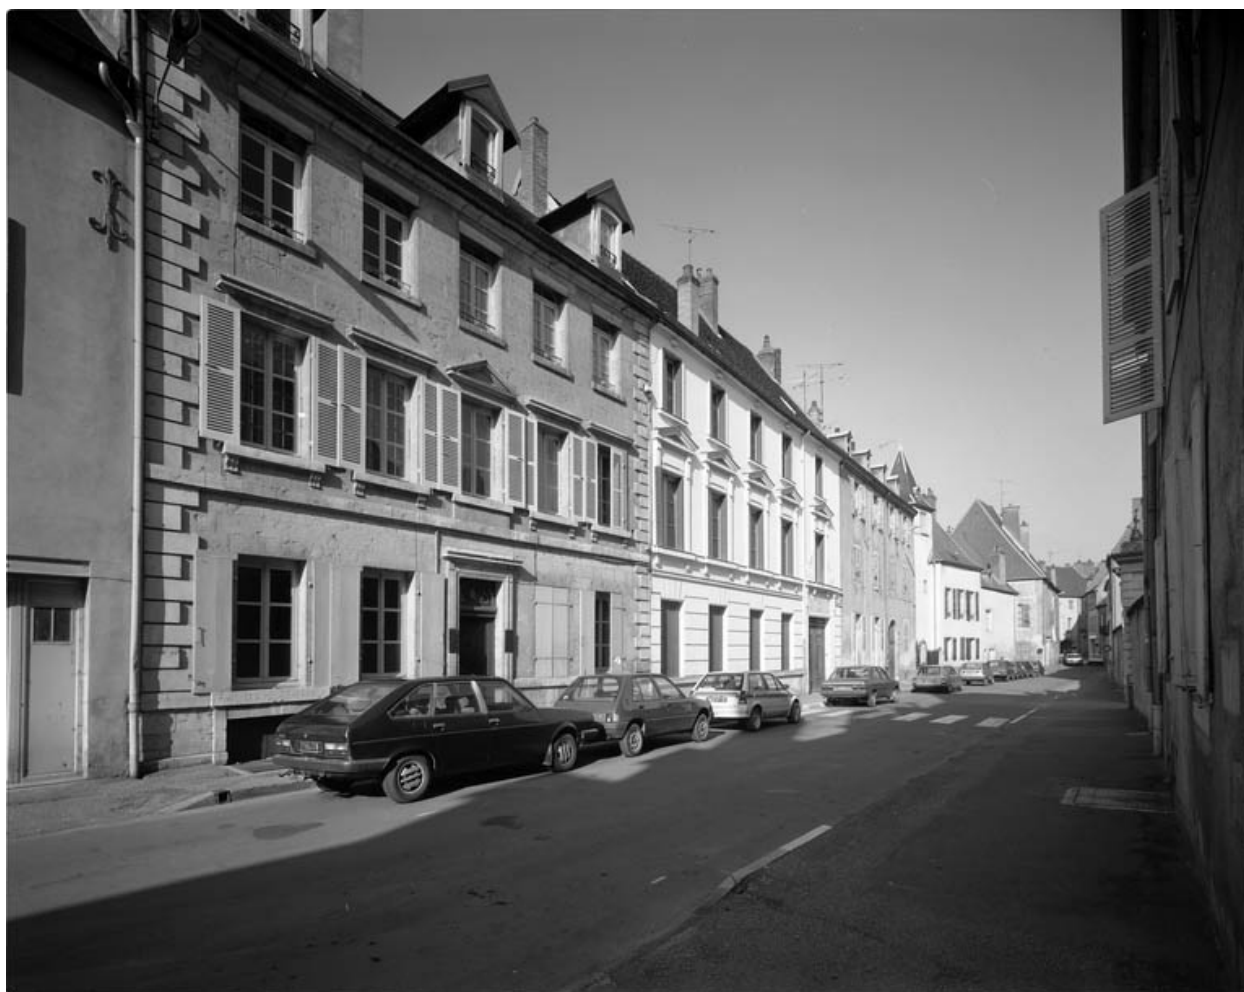
Vue de trois quarts gauche des bâtiments situés à l'emplacement de l'ancien couvent (6 et 8 rue Victor Hugo).  
Phot. Yves Sancey  
IVR43\_19897000247V

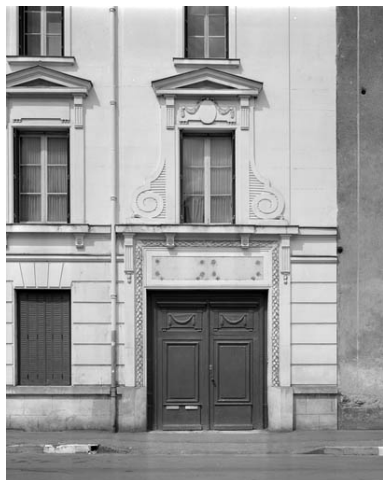
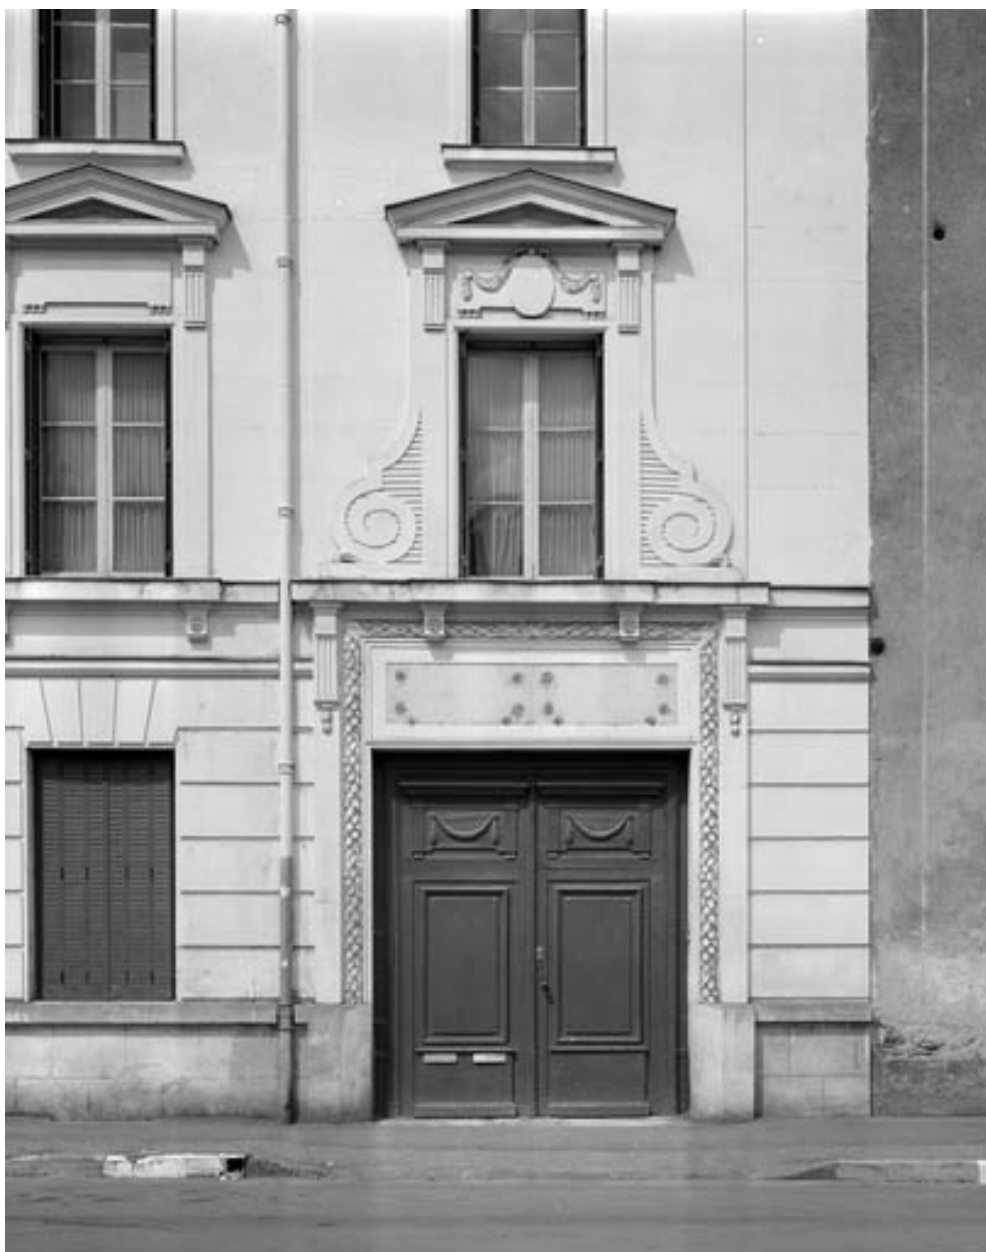
sujet : masque, support : porte d'entrée corps de bâtiment 5 rue de la petite fontaine ; sujet : guirlande de laurier, support : façade antérieure immeuble 8 rue Victor Hugo ; sujet : rinceau de feuillage, support : façade postérieure et façade antérieure remise

Façade antérieure du bâtiment  
8 rue Victor Hugo : détail  
du portail d'entrée et d'une  
baie du premier étage.  
Phot. Yves Sancey  
IVR43\_19897000249V

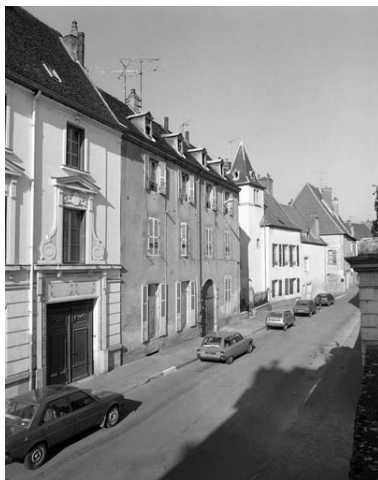
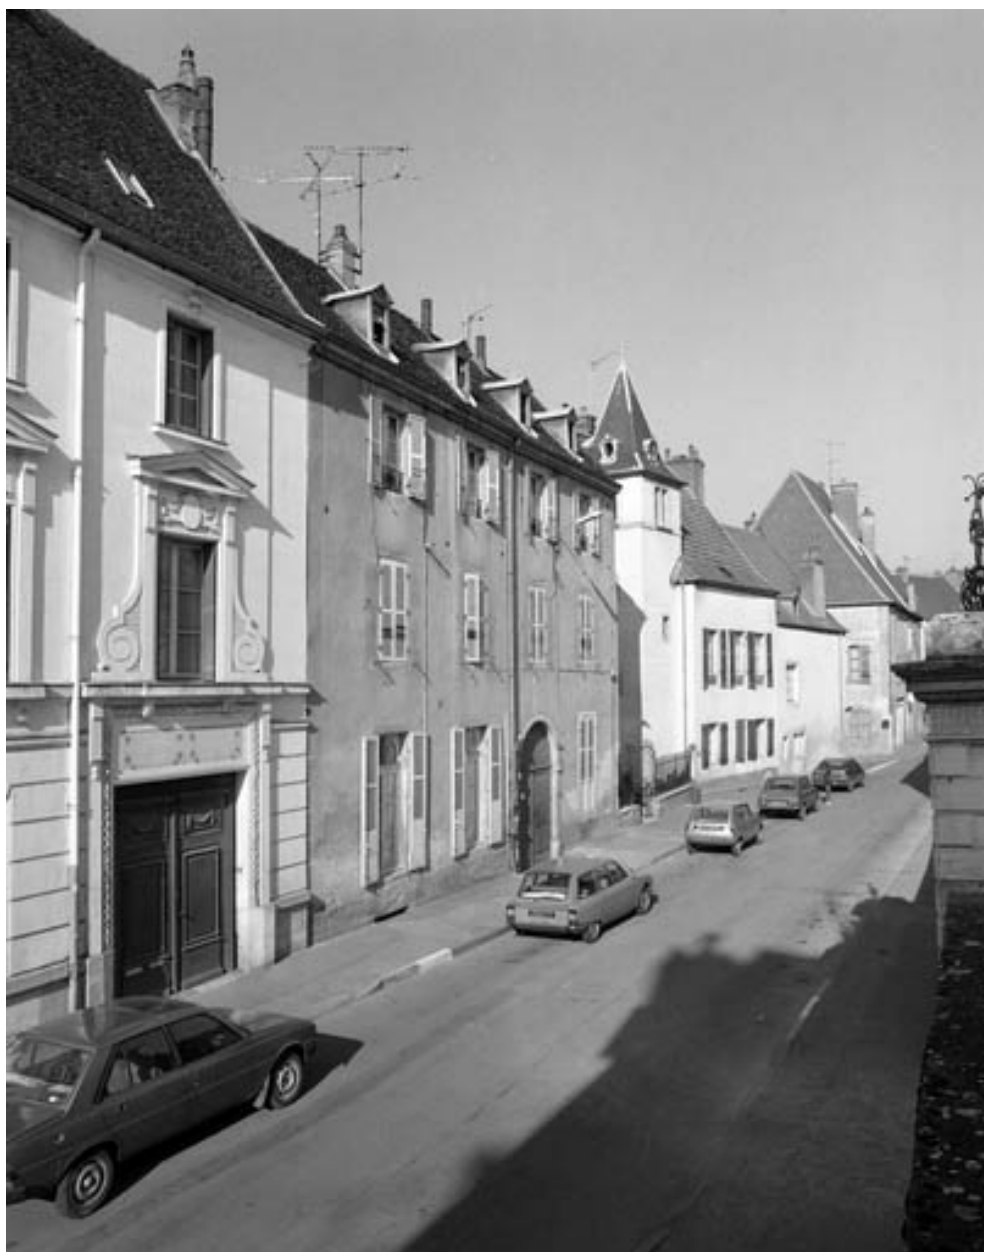
Façade antérieure du bâtiment  
6 rue Victor Hugo : vue  
de trois quarts gauche.  
Phot. Yves Sancey  
IVR43\_19897000243X

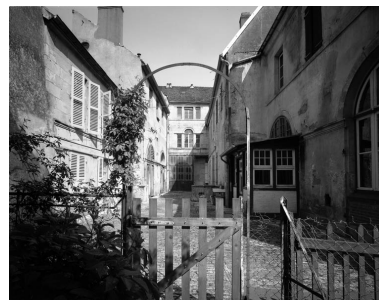
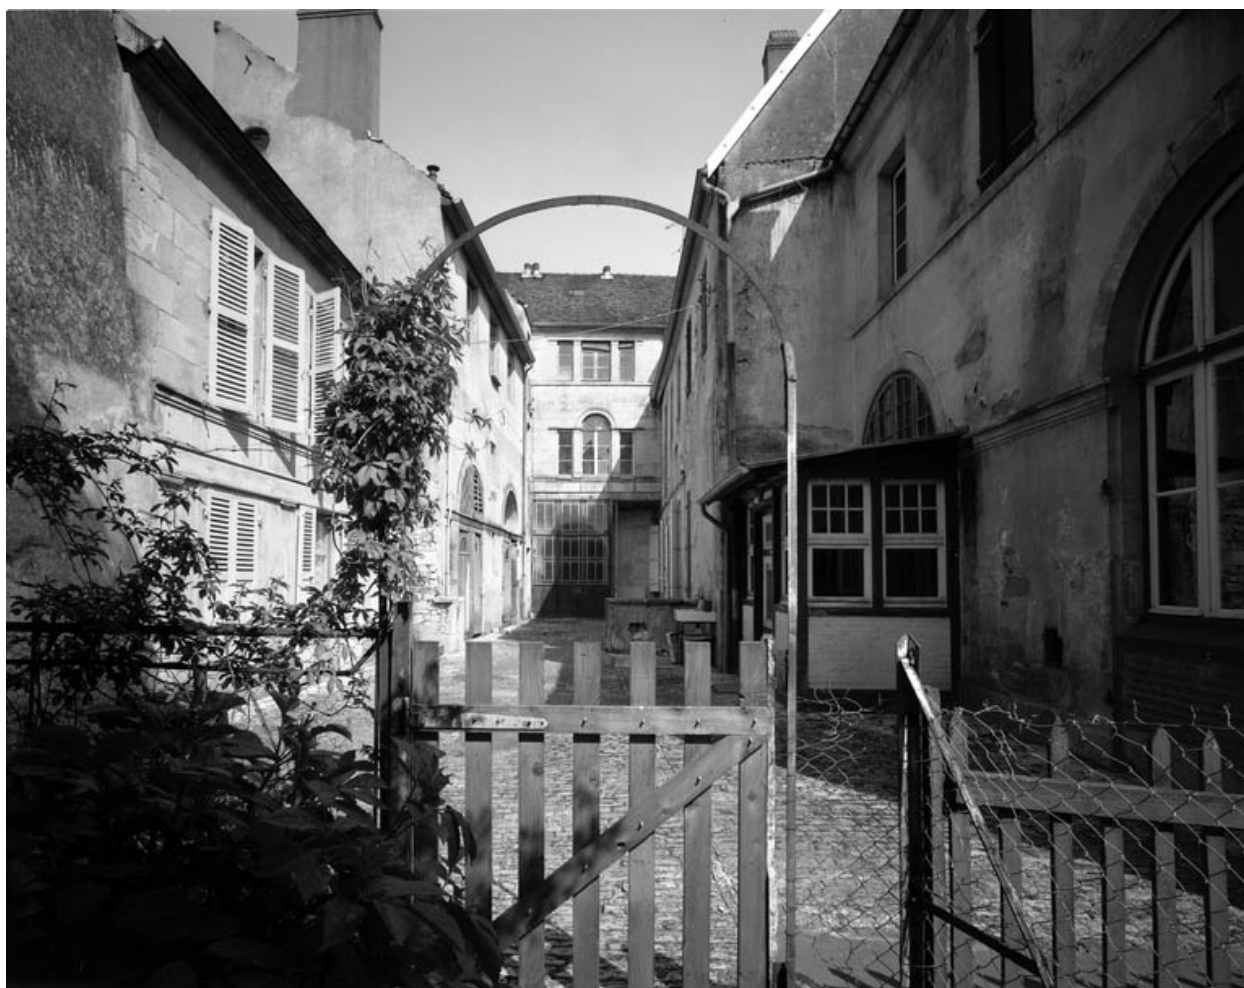
Vue d'ensemble de la façade  
postérieure du bâtiment sur rue au 6  
rue Victor Hugo et des ailes sur cour.  
Phot. Yves Sancey  
IVR43\_19897000245V
