Bourgogne-Franche-Comté, Haute-Saône  
Gray  
5 rue de la Petite Fontaine, 21 rue du Marché, 6, 8 rue Victor Hugo

## **couvent de tiercelines, immeuble**

Numéro de dossier : IA00076741  
Date de l'enquête initiale : 1986  
Date(s) de rédaction : 1987  
Cadre de l'étude : inventaire topographique  
Degré d'étude : étudié

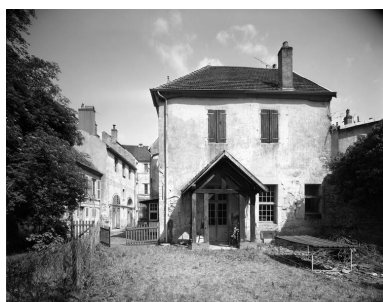
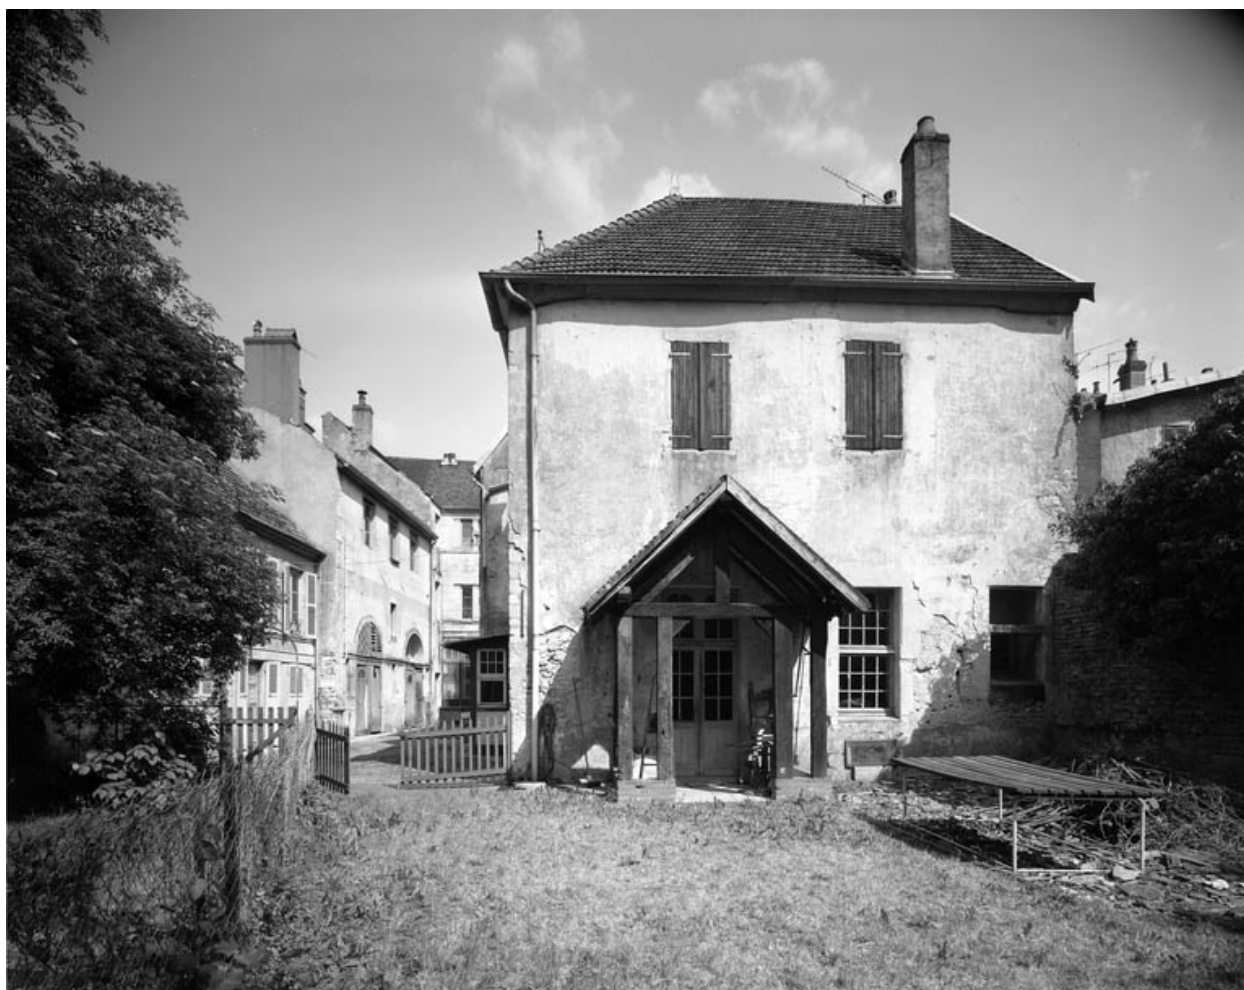
Détail : logement à gauche de la cour  
depuis le jardin (6 rue Victor Hugo).  
Phot. Yves Sancey  
IVR43\_19897000246V

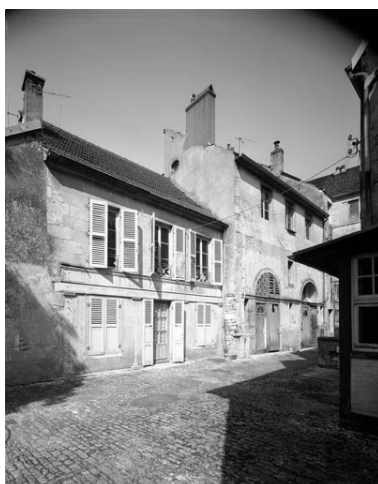
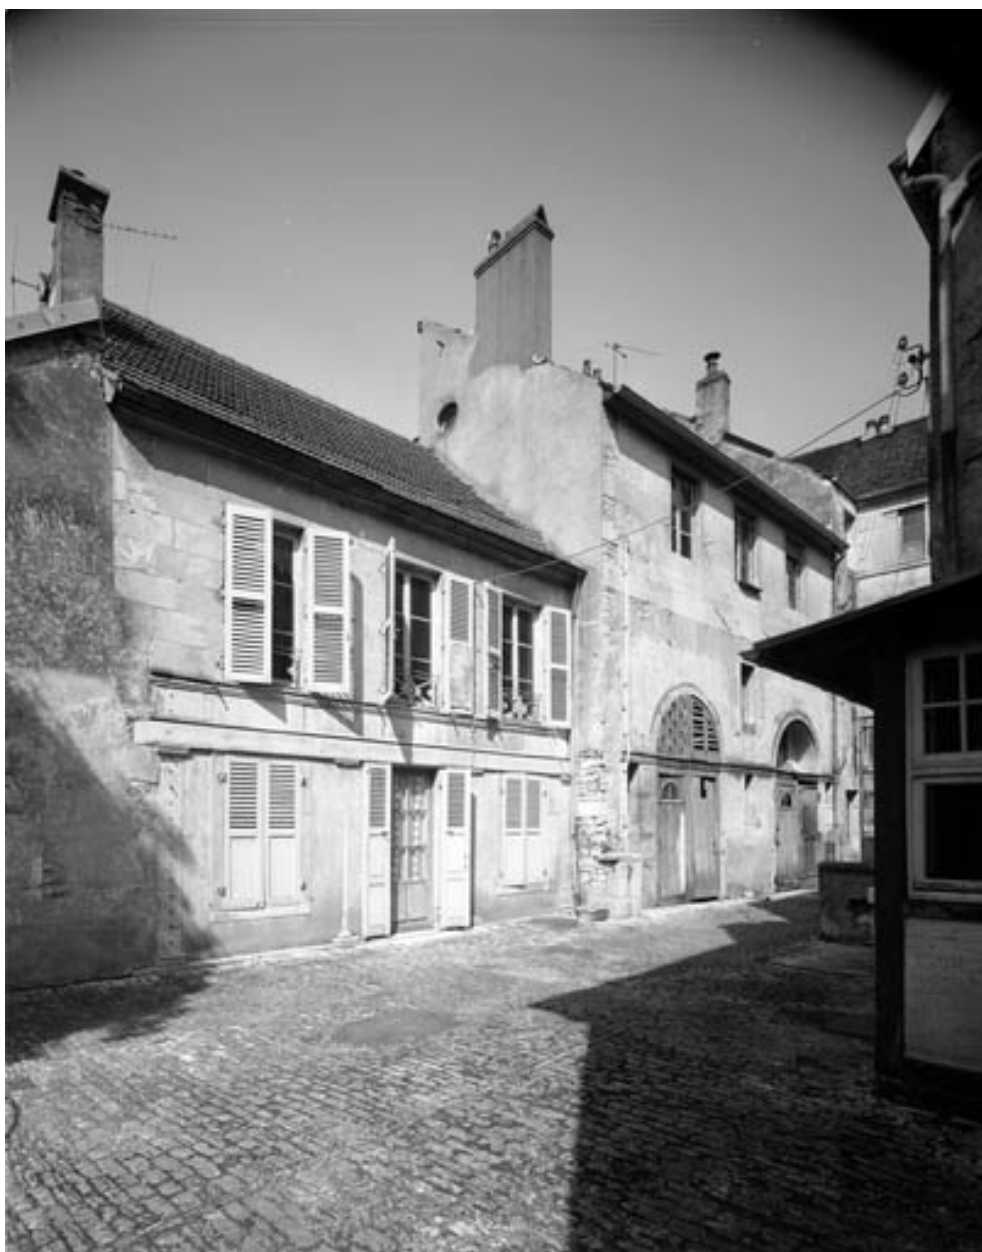
Façades antérieures des remise  
et logement à droite de la  
cour (6 rue Victor Hugo).  
Phot. Yves Sancey  
IVR43\_19897000244V

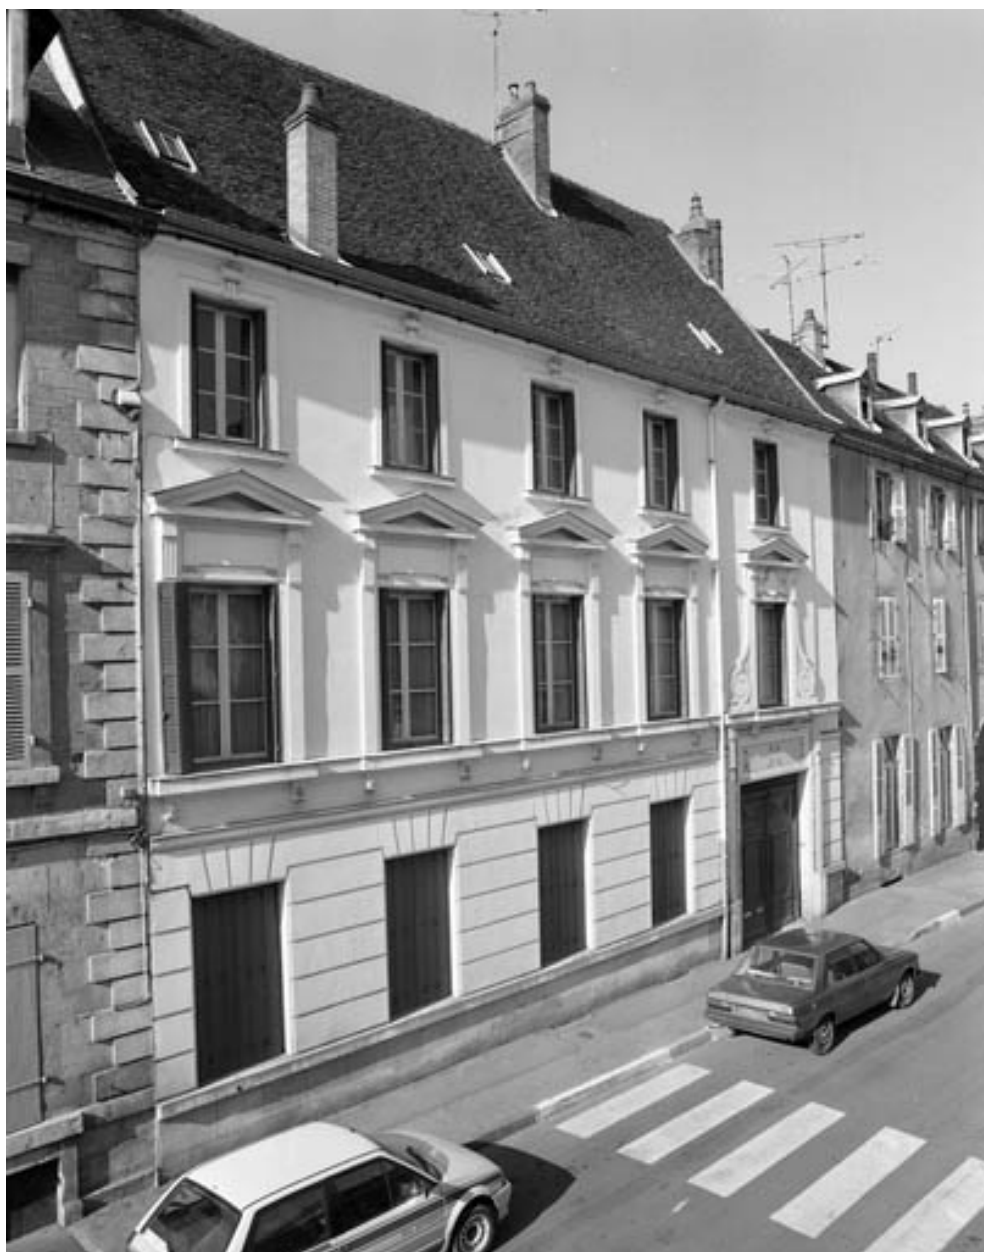
IVR43\_19897000248X

Façade antérieure du bâtiment 8 rue Victor Hugo : vue de trois quarts gauche.
