Bourgogne-Franche-Comté, Haute-Saône  
Aisey-et-Richecourt  
rue de l' Église

## **presbytère, actuellement mairie**

Numéro de dossier : IA70000710  
Date de l'enquête initiale : 2016  
Date(s) de rédaction : 2016  
Cadre de l'étude : enquête thématique régionale val de Saône  
Degré d'étude : étudié

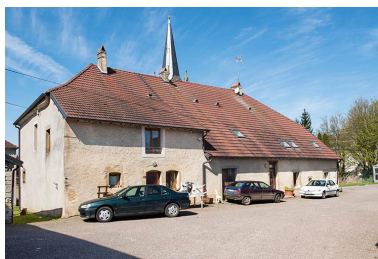
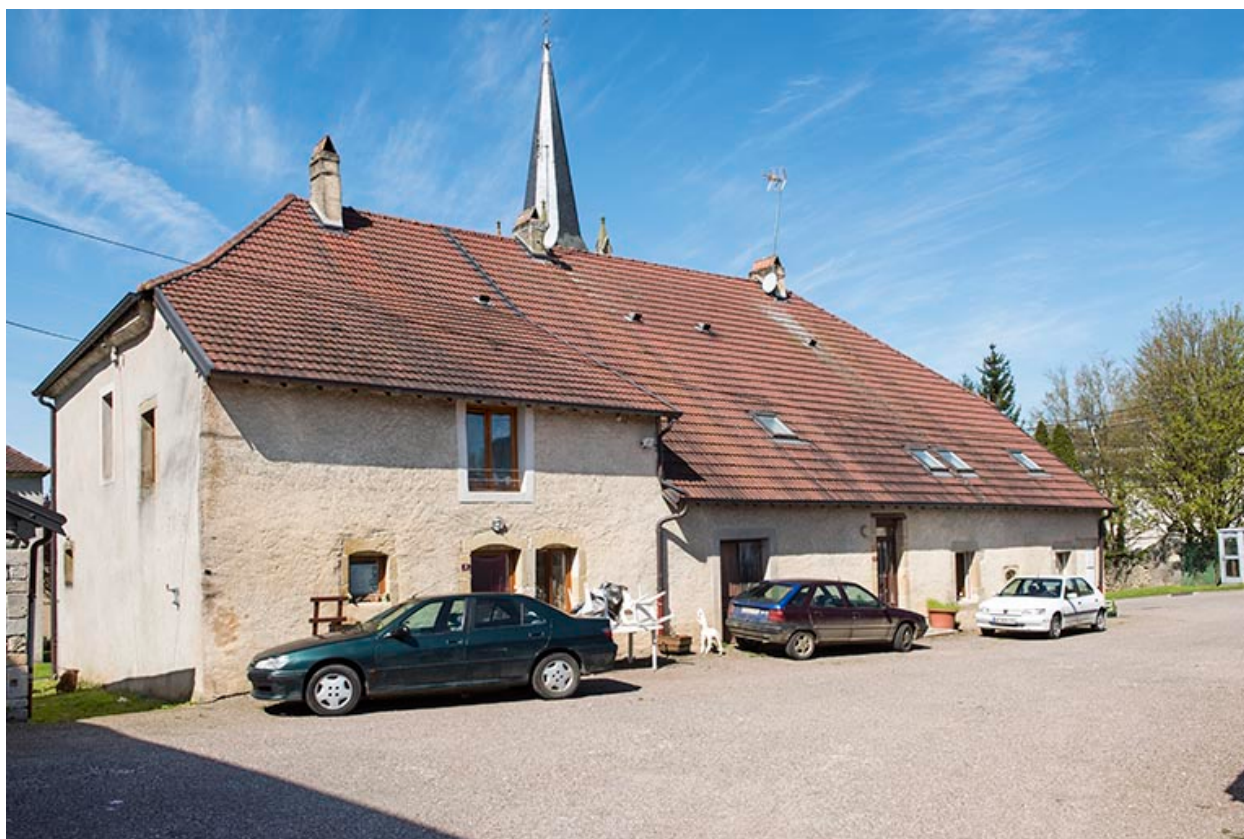
Façade postérieure.  
Phot. Sonia Dourlot  
IVR43\_20167000556NUC4A

Façade postérieure.

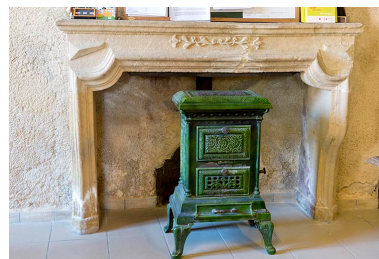
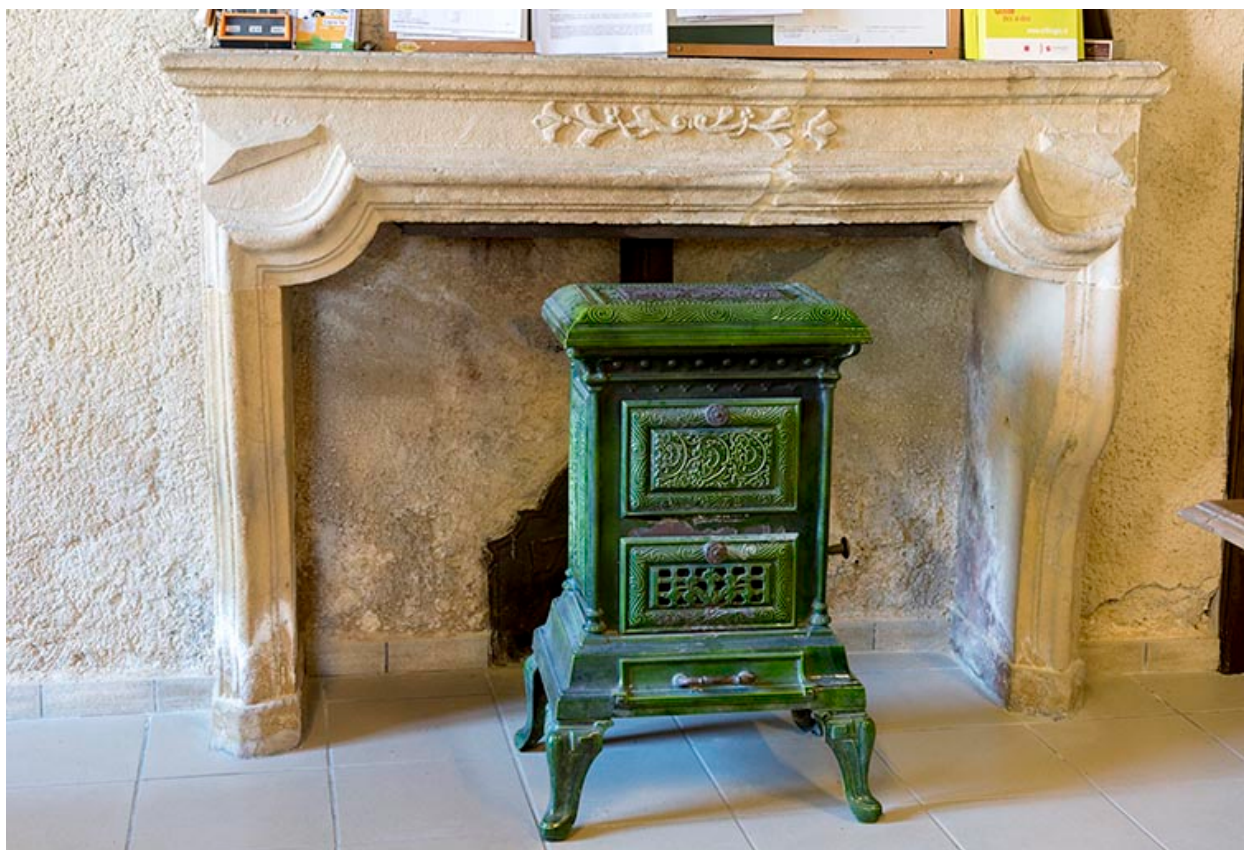
Cheminée de la pièce principale.  
Phot. Sonia Dourlot  
IVR43\_20167000558NUC4A

Cheminée de la pièce principale.

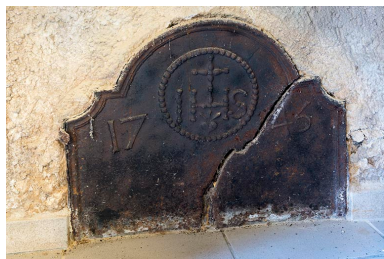
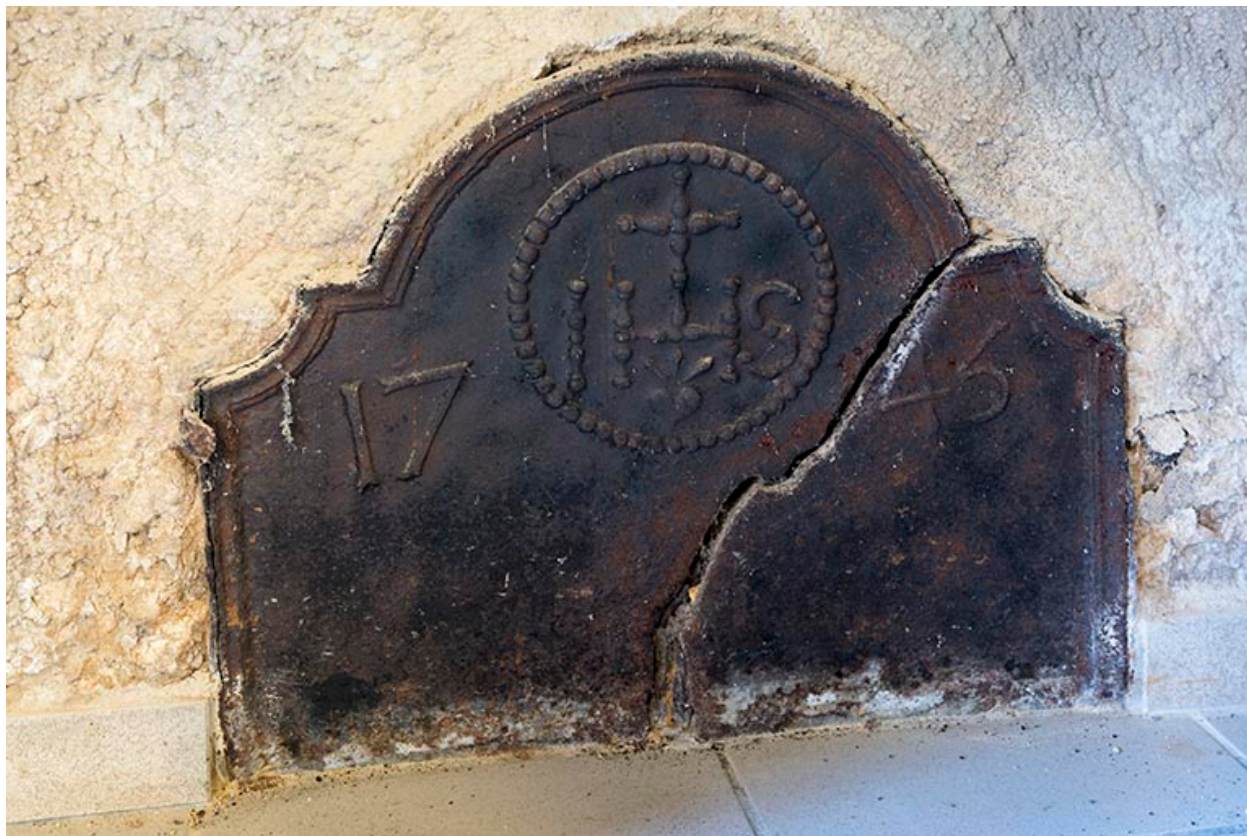
Plaque de cheminée, pièce principale.

La maison a été construite en 1745 comme l'indique une plaque de cheminée située au rez-de-chaussée. Cette plaque est marquée du monogramme "IHS". En 1819, un devis instructif portant sur les travaux à réaliser pour restaurer la bâtisse indique l'acquisition par la commune du lieu afin d'y loger le desservant de la paroisse ainsi que l'instituteur. Ce document fait aussi état des dépendances attenantes au futur presbytère : un hangar, un sous-sol, un colombier et une écurie. En 1843, à la demande du conseil municipal, l'architecte Renahy engage des travaux de restauration des chambres, du petit bâtiment situé dans la cour ainsi que diverses actions d'entretien.

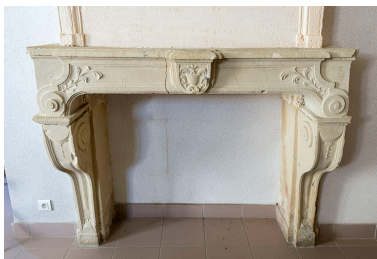
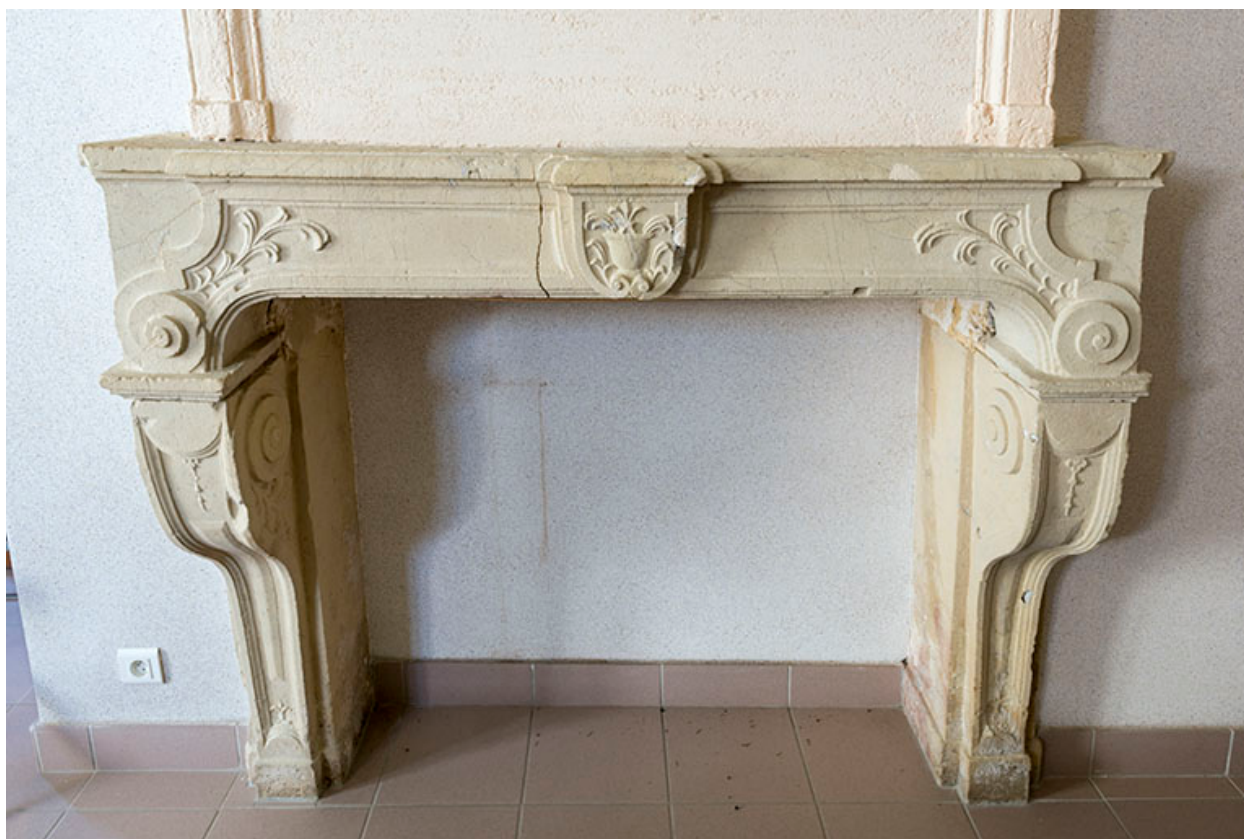
Cheminée déplacée au rez-de-chaussée de l'ancien presbytère.

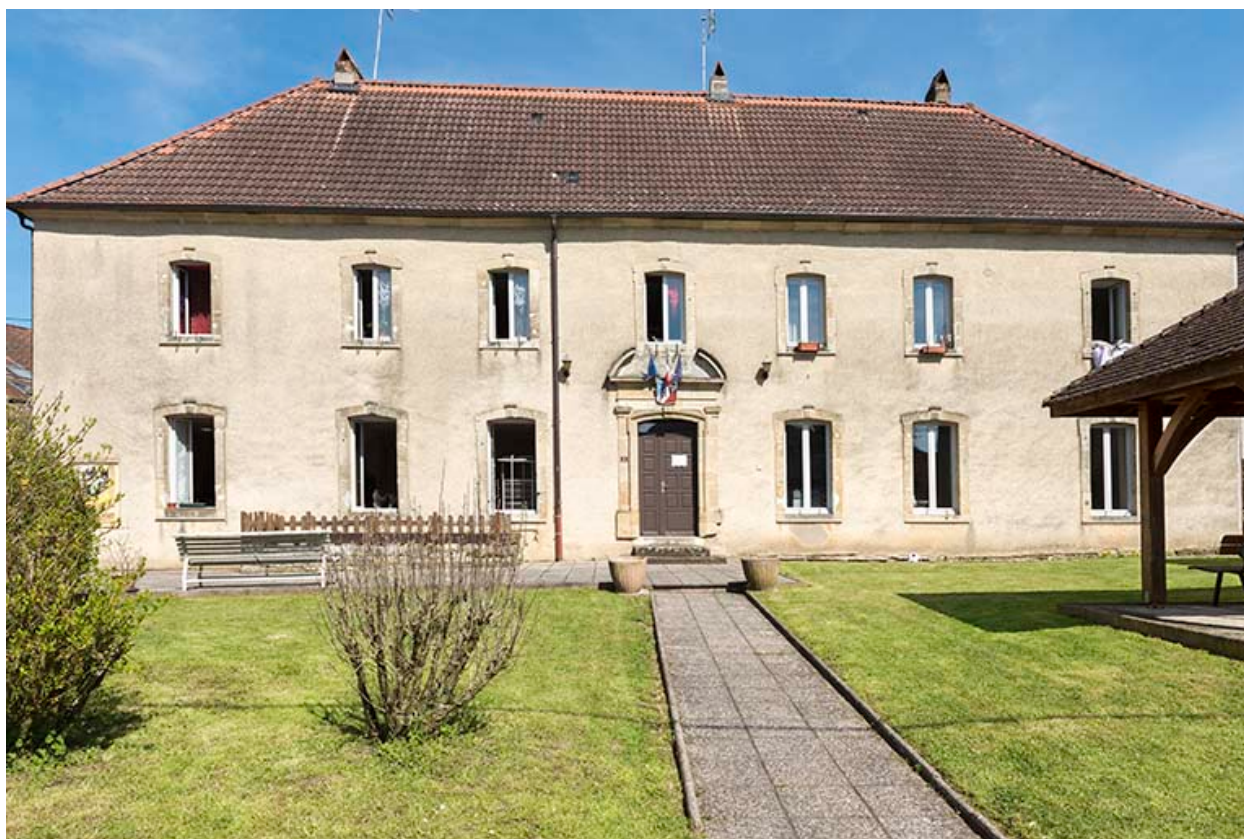
Façade principale.  
Phot. Sonia Dourlot  
IVR43\_20167000553NUC4A

Façade principale.

La maison, avec un sous-sol accessible depuis l'extérieur, s'élève sur un étage carré et un étage de comble. La façade est ordonnancée en cinq travées ; la porte d'entrée (façade antérieure) dispose d'un encadrement richement orné : les jambages, en forme de pilastres avec chapiteau et le linteau sont en pierre de taille. Le tout est surmonté d'un fronton brisé.

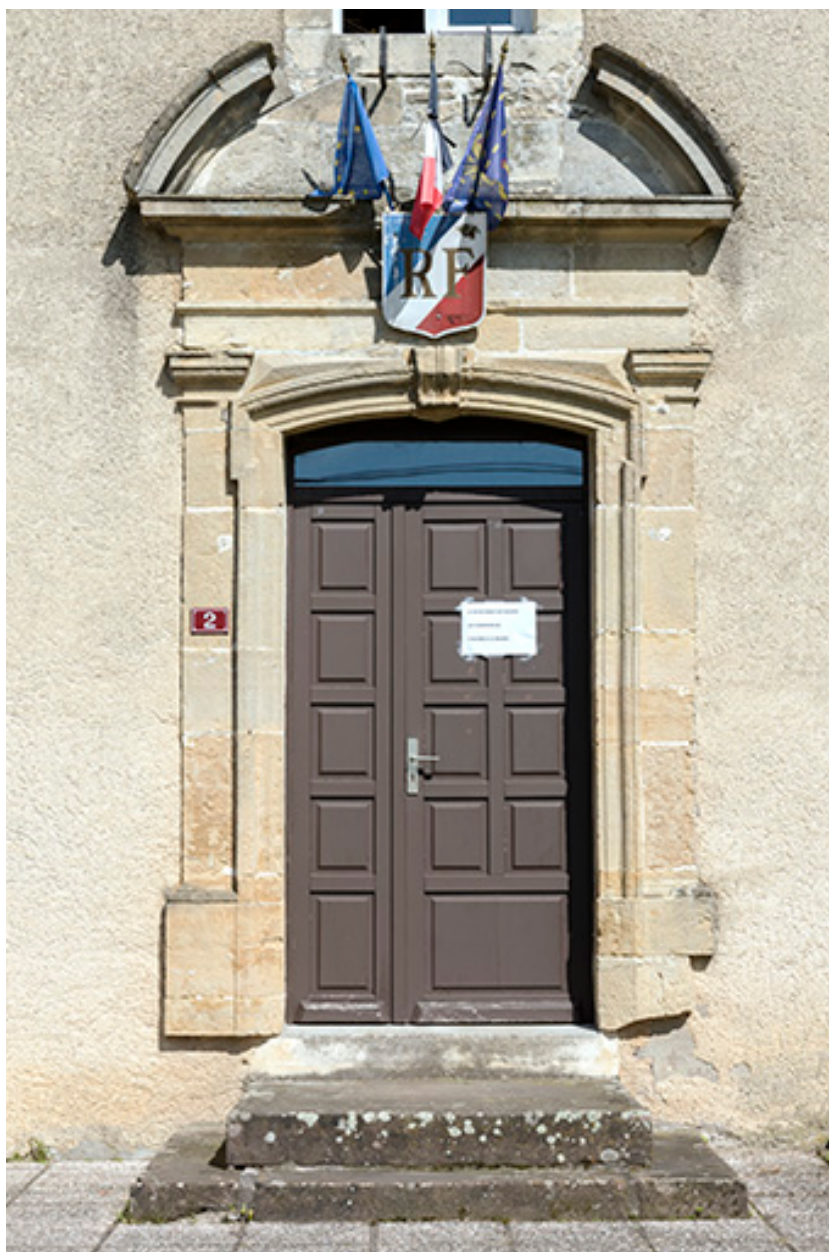
Porte de la façade principale.  
Phot. Sonia Dourlot  
IVR43\_20167000557NUC4A

Porte de la façade principale.
