Bourgogne-Franche-Comté, Doubs  
Besançon  
îlot Refuge  
4 rue de la Vieille Monnaie

## **hôtel**

Numéro de dossier : IA25000470  
Date de l'enquête initiale : 1996  
Date(s) de rédaction : 2007  
Cadre de l'étude : enquête thématique régionale demeures bisontines  
Degré d'étude : étudié  
Référence du dossier Monument Historique : PA00101600

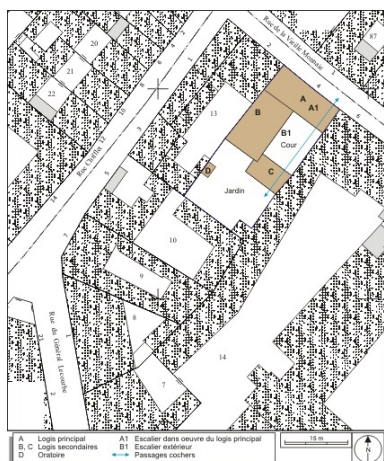
IVR43\_20112502858NUC2A

Vue d'ensemble depuis la rue, de trois quarts gauche, vue rapprochée.  
Phot. Yves Sancey

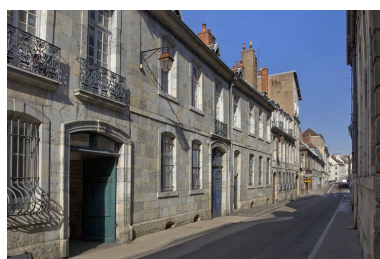
IVR43\_20092501238NUDA

Vue d'ensemble depuis la rue, de trois quarts gauche.  
Phot. Yves Sancey  
IVR43\_20112502853NUC2A

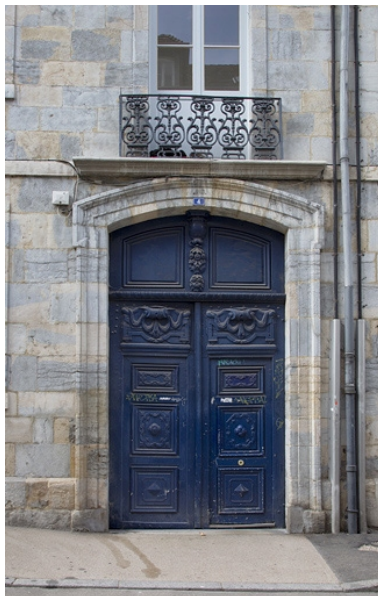
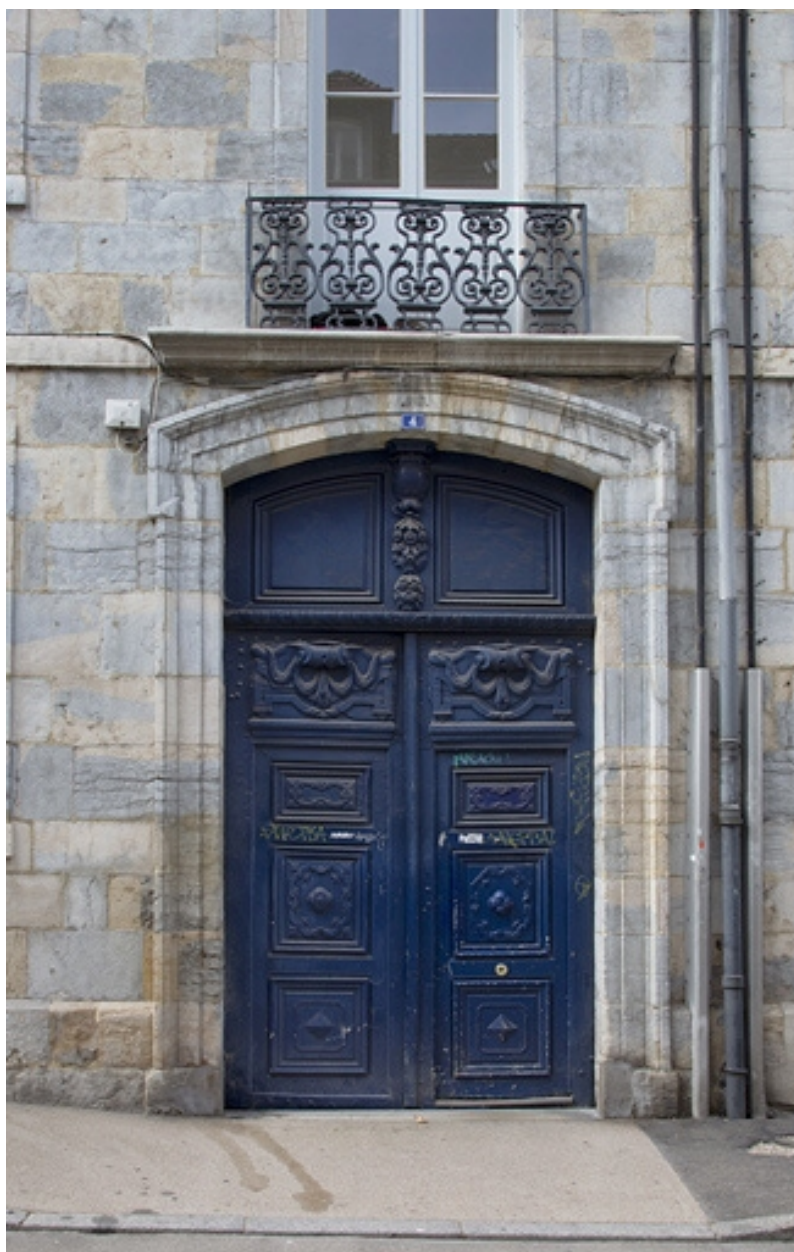
IVR43\_20112502861NUC2A

Logis principal, façade antérieure :  
détail du portail d'entrée.

L'édifice appartient au corpus des hôtels sur rue avec l'escalier d'honneur donnant sur le passage cocher. Les éléments les plus remarquables sont les vantaux sculptés du portail d'entrée et une cheminée de la fin du 16<sup>e</sup> siècle ou du début du 17<sup>e</sup> siècle conservée à l'étage. Ses façades et toitures ont été protégées MH en même temps que les n° 6, 8, 10 et 12 de la même rue appartenant au couvent du Refuge, non individuellement, mais parce qu'elles forment un ensemble du 17<sup>e</sup> et du 18<sup>e</sup> siècles "qui attire l'attention".

Logis principal, façade antérieure : détail du portail d'entrée.

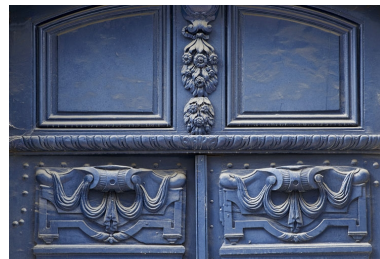
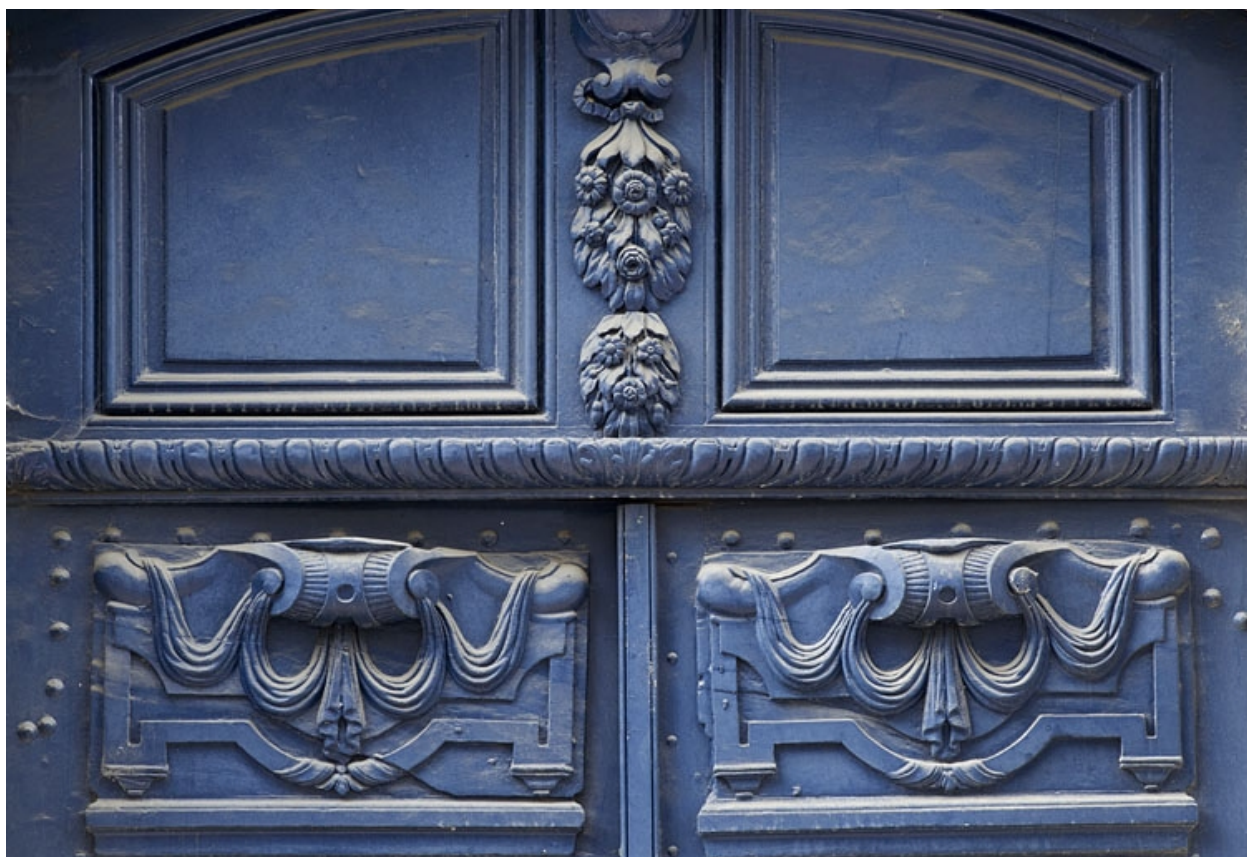
IVR43\_20112502862NUC2A

Les vantaux du portail sont décorés d'une guirlande de fleur et de draperies soutenues par un décor géométrique.

Logis principal, façade antérieure,  
portail d'entrée : détail du  
décor des vantaux de la porte.

Logis principal, façade antérieure, portail d'entrée : détail du décor des vantaux de la porte.

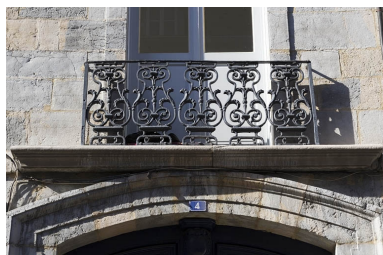
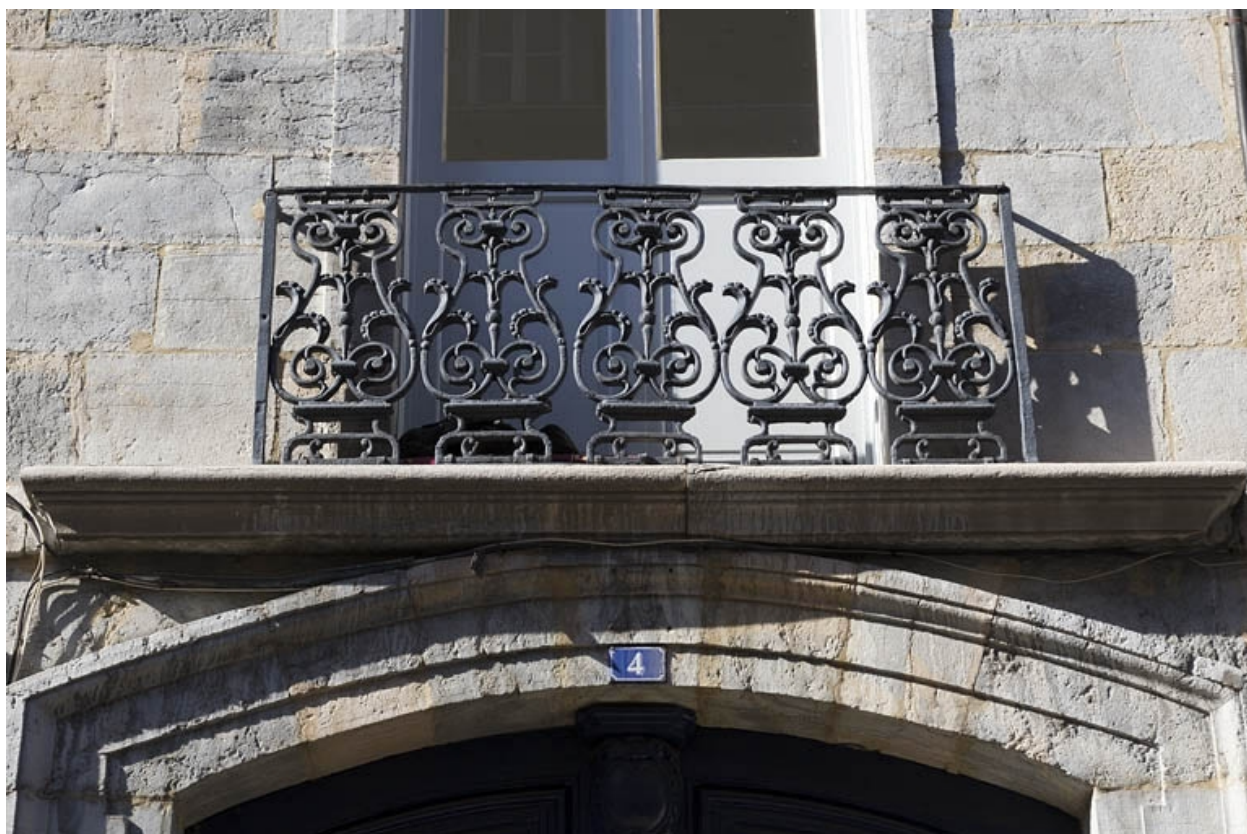
IVR43\_20112502859NUC2A

Logis principal, façade antérieure :  
détail du garde-corps du balcon.

Logis principal, façade antérieure : détail du garde-corps du balcon.

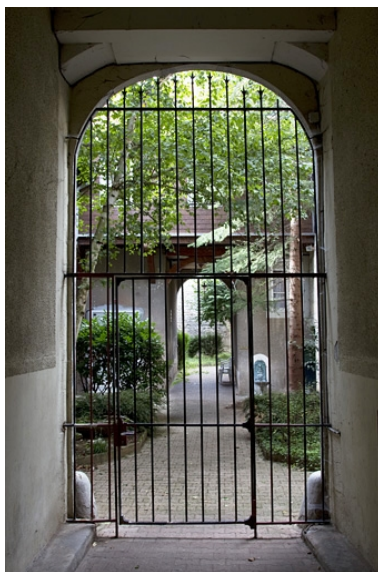
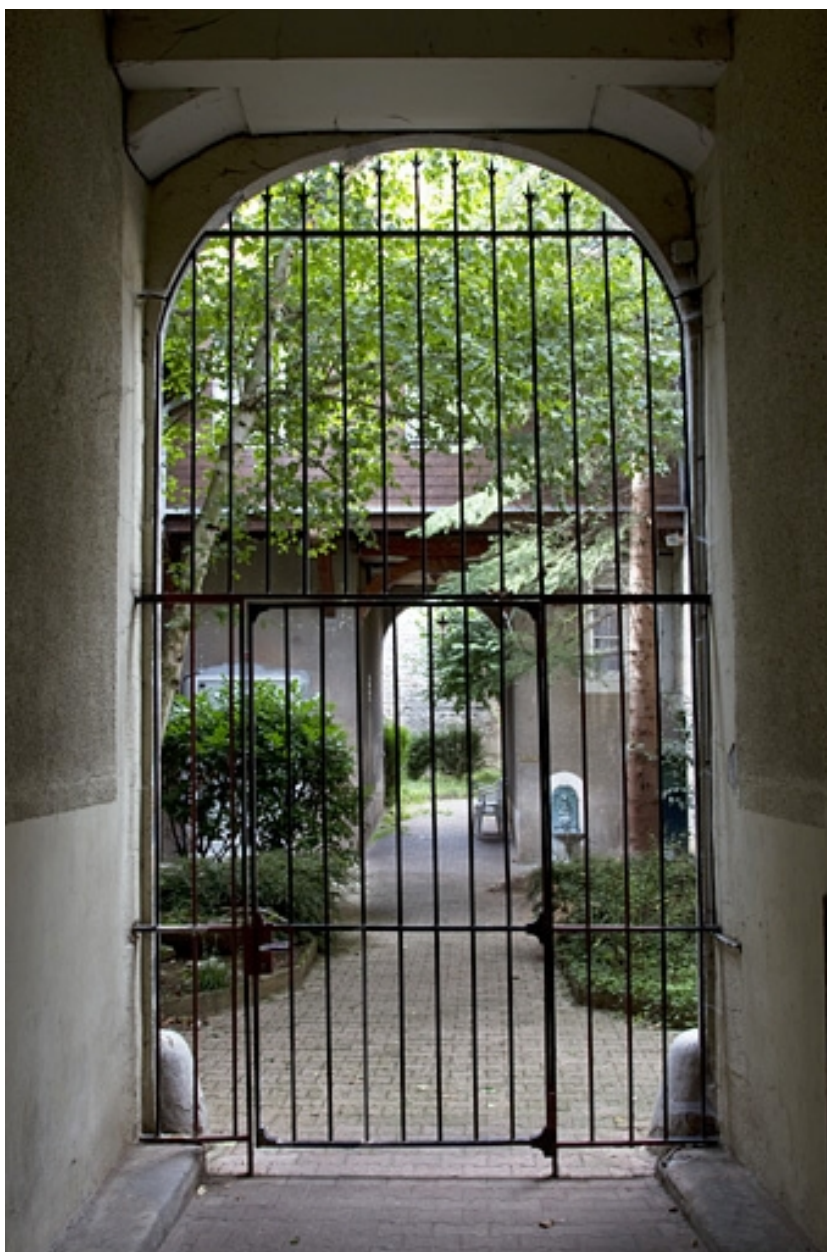
Vue d'ensemble de la cour  
depuis le portail d'entrée.

Vue d'ensemble de la cour depuis le portail d'entrée.

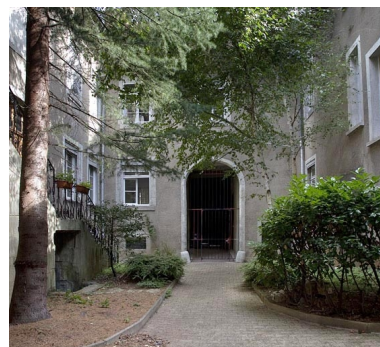
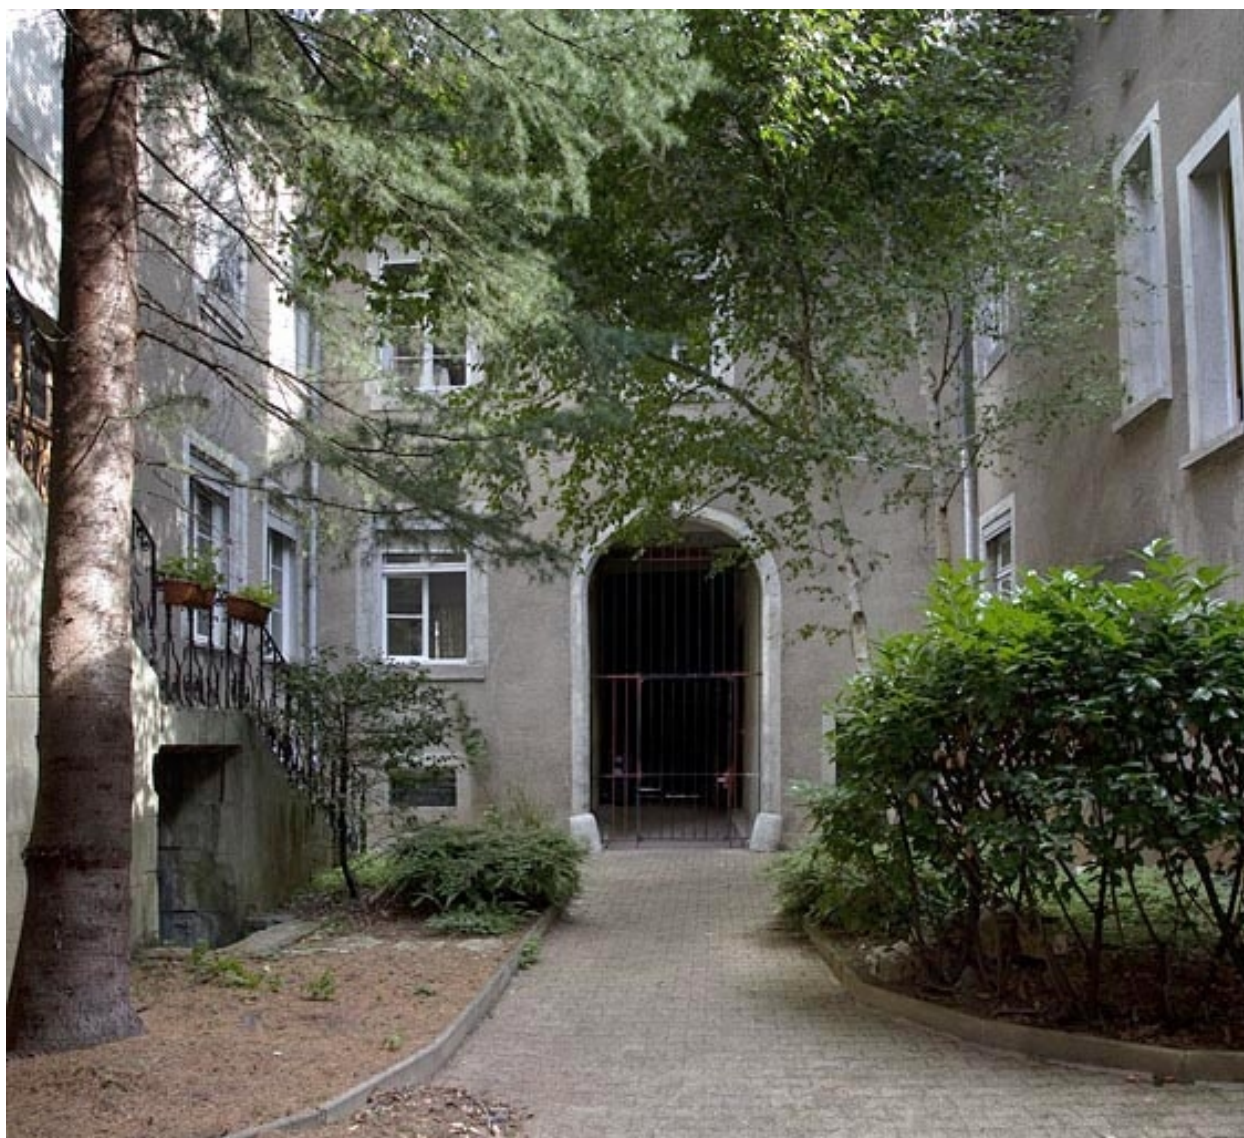
Logis principal, façade postérieure  
depuis le fond de la cour.

Logis principal, façade postérieure depuis le fond de la cour.

L'hôtel, à trois logis, s'étend sur deux cours. Le logis principal sur rue, à sept travées, avec un portail d'entrée en position décentrée, est distribué par un escalier dans-oeuvre en maçonnerie et rampe en ferronnerie. Un logis secondaire, perpendiculaire au principal, et un autre parallèle situé entre les deux cours avec un passage cocher, sont distribués par un même escalier extérieur en maçonnerie et rampe en fer forgé, appliqué contre la façade du premier logis secondaire. L'ensemble de l'édifice est en moellon enduit, sauf la façade sur rue en pierre de taille.

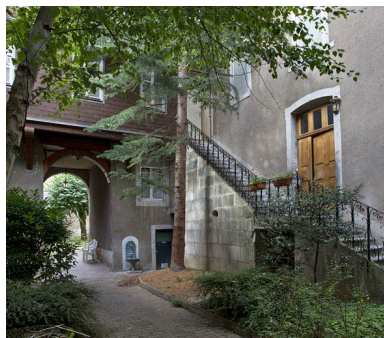
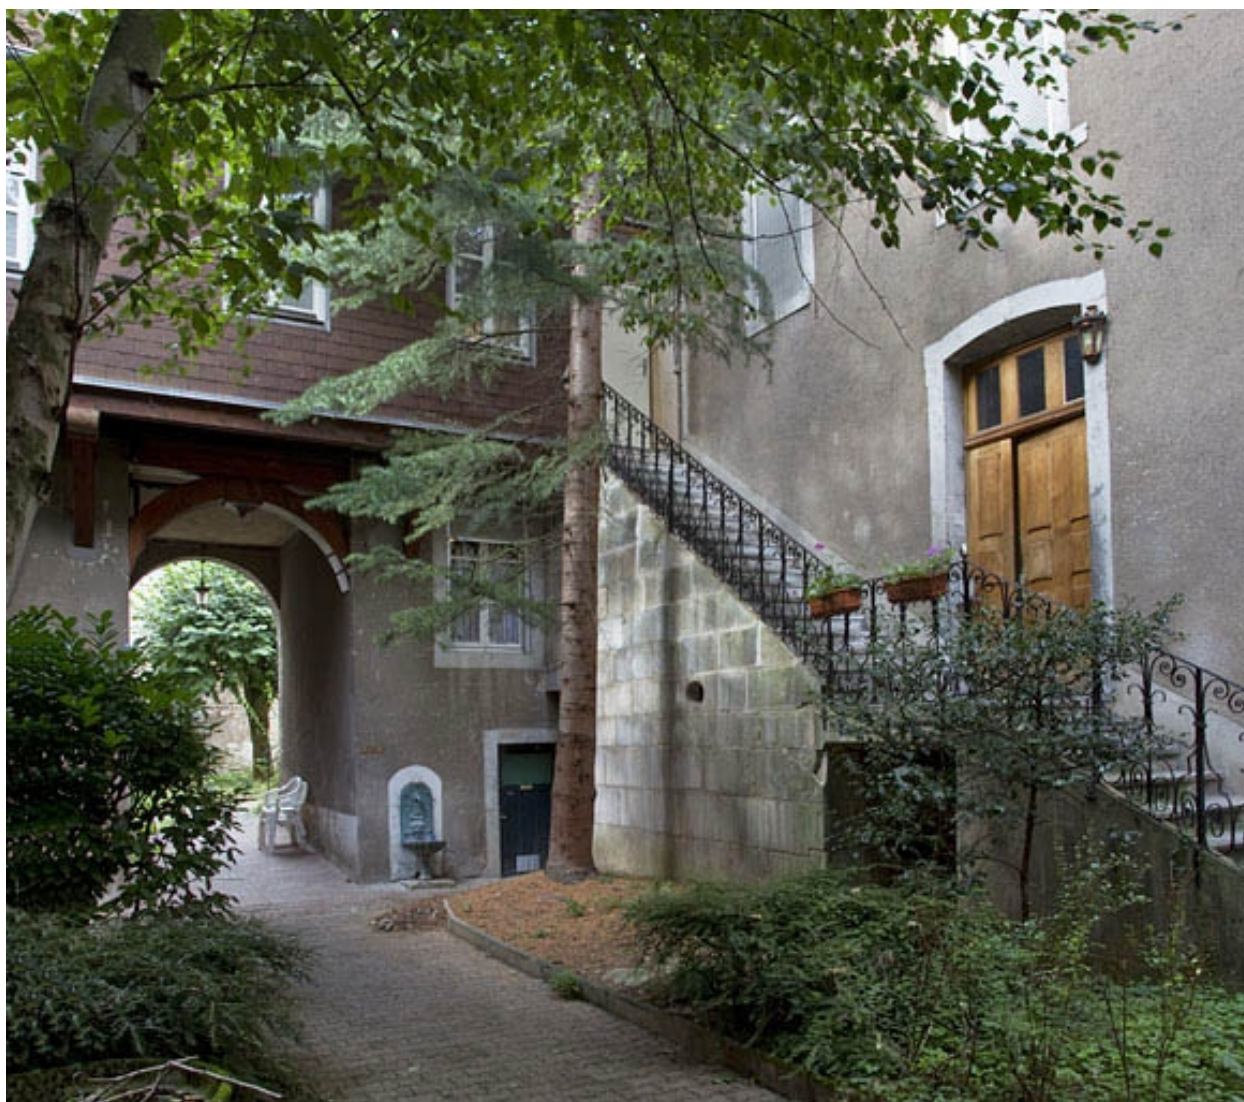
IVR43\_20112502854NUC2A

Escaliers : escalier dans-œuvre : escalier tournant à retours avec jour, escalier en maçonnerie ; escalier de distribution extérieur : escalier droit, escalier en maçonnerie

Vue d'ensemble de l'escalier extérieur  
du premier logis secondaire.

Vue d'ensemble de l'escalier extérieur du premier logis secondaire.

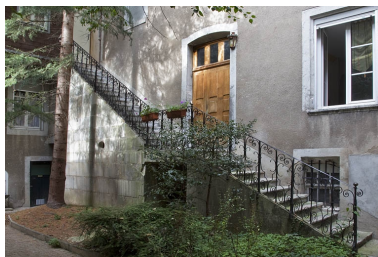
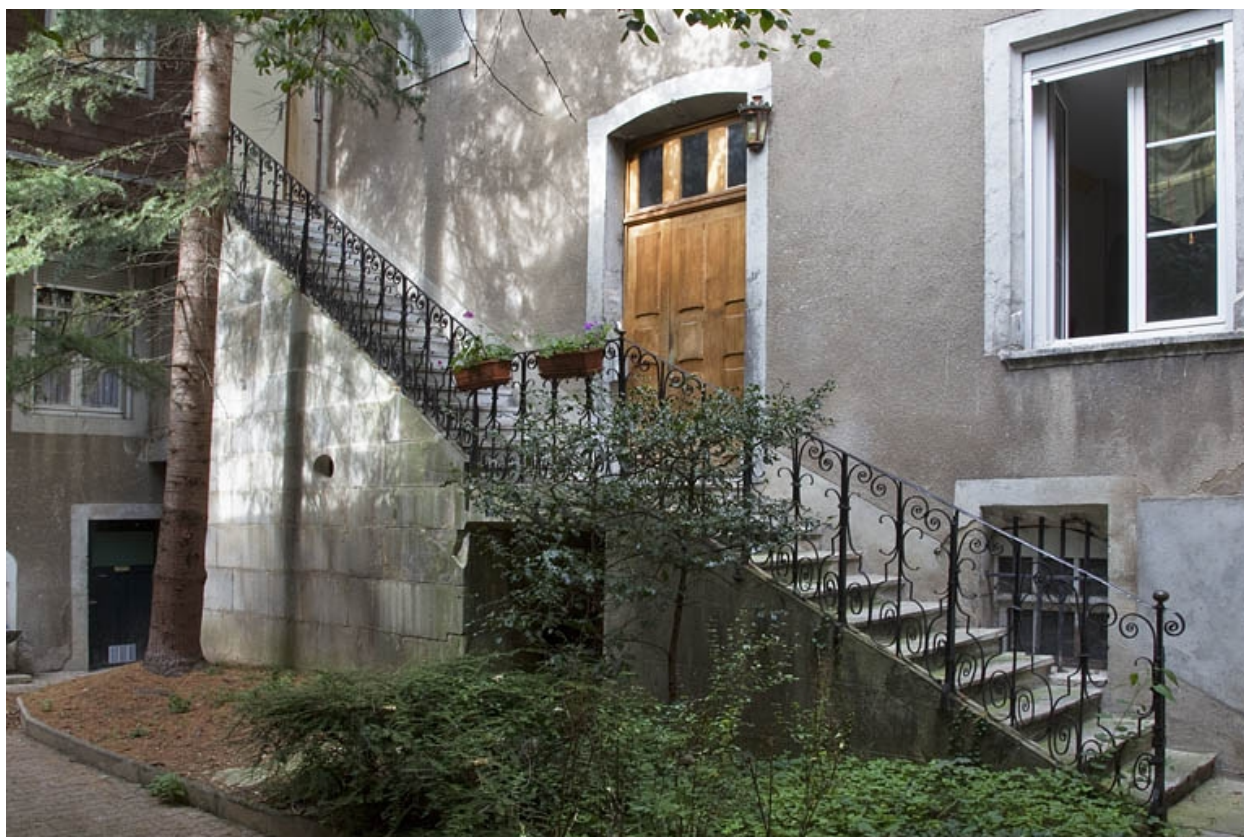
IVR43\_20112502864NUC2A

Premier logis secondaire :  
détail de l'escalier extérieur,  
de trois quarts gauche.

Premier logis secondaire : détail de l'escalier extérieur, de trois quarts gauche.

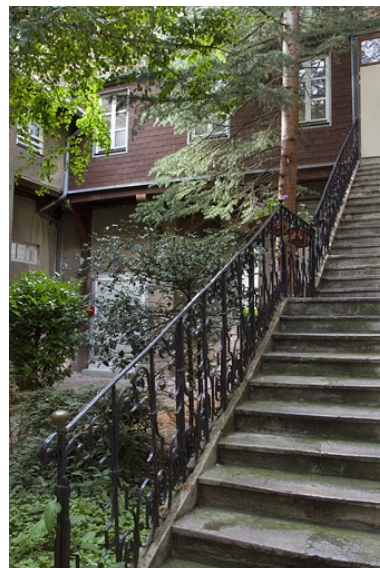
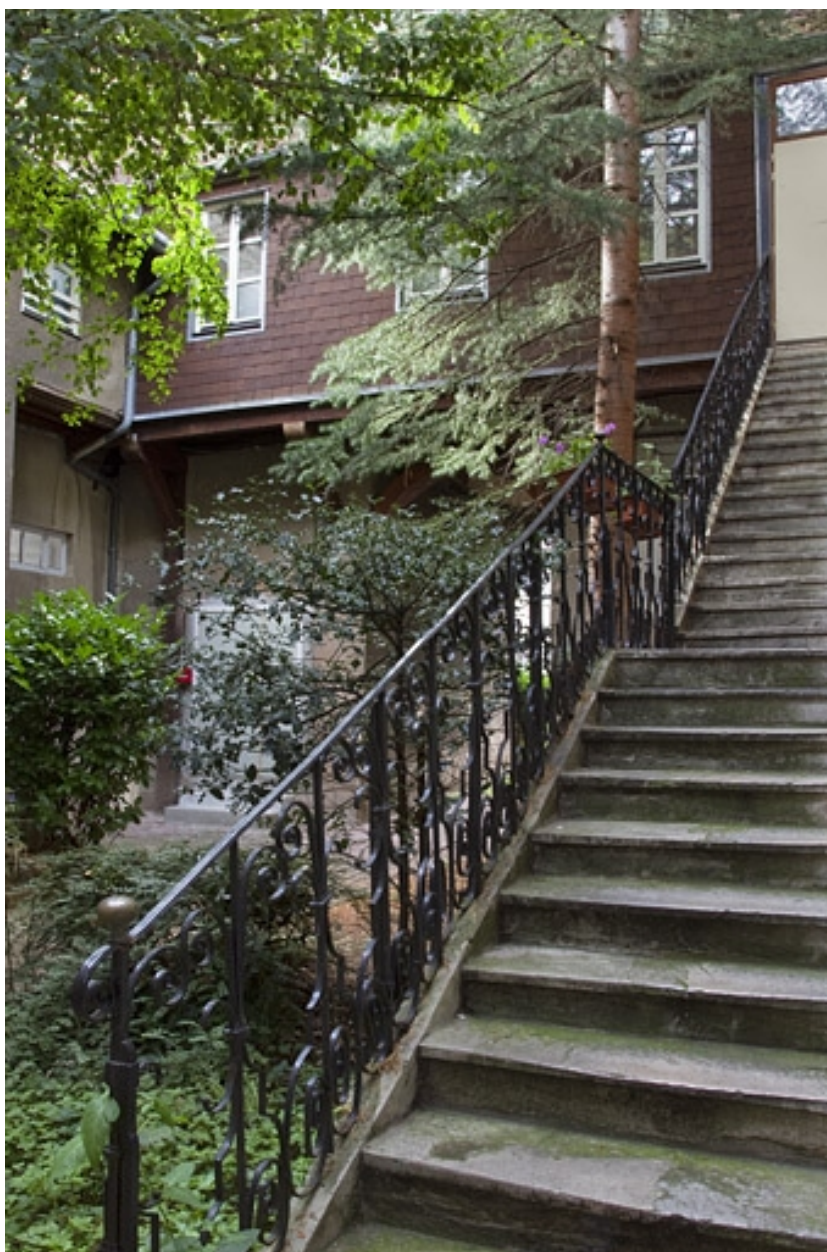
IVR43\_20112502865NUC2A

Premier logis secondaire :  
détail de la rampe en ferronnerie  
de l'escalier extérieur.

Premier logis secondaire : détail de la rampe en ferronnerie de l'escalier extérieur.

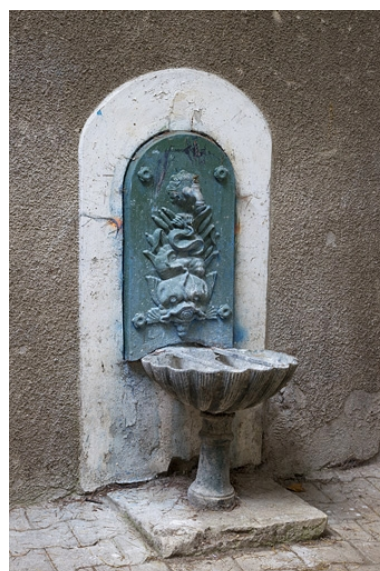
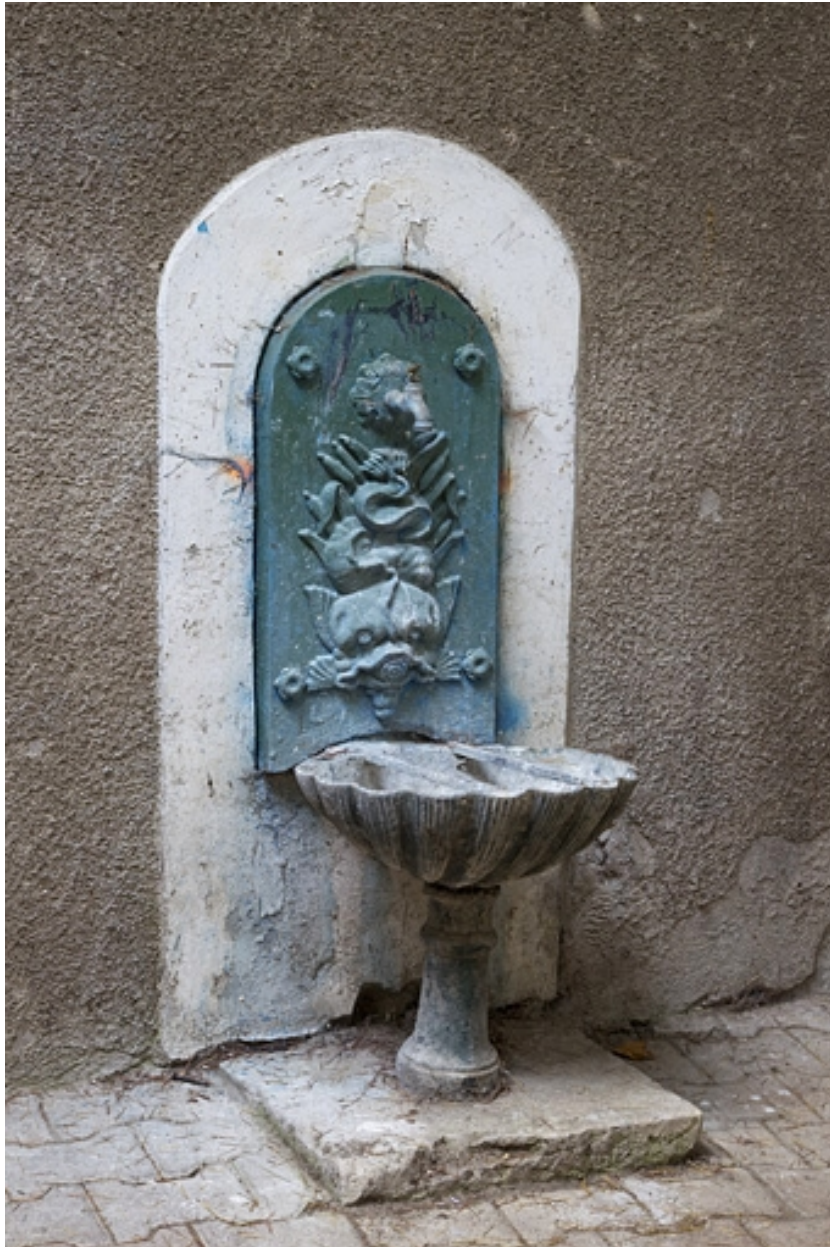
IVR43\_20112502866NUC2A

Vue d'ensemble de la borne  
fontaine située dans la cour.

Vue d'ensemble de la borne fontaine située dans la cour.

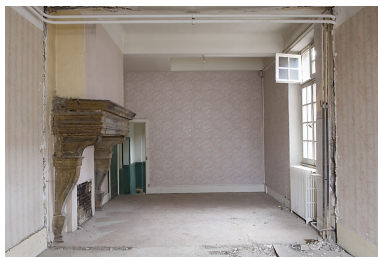
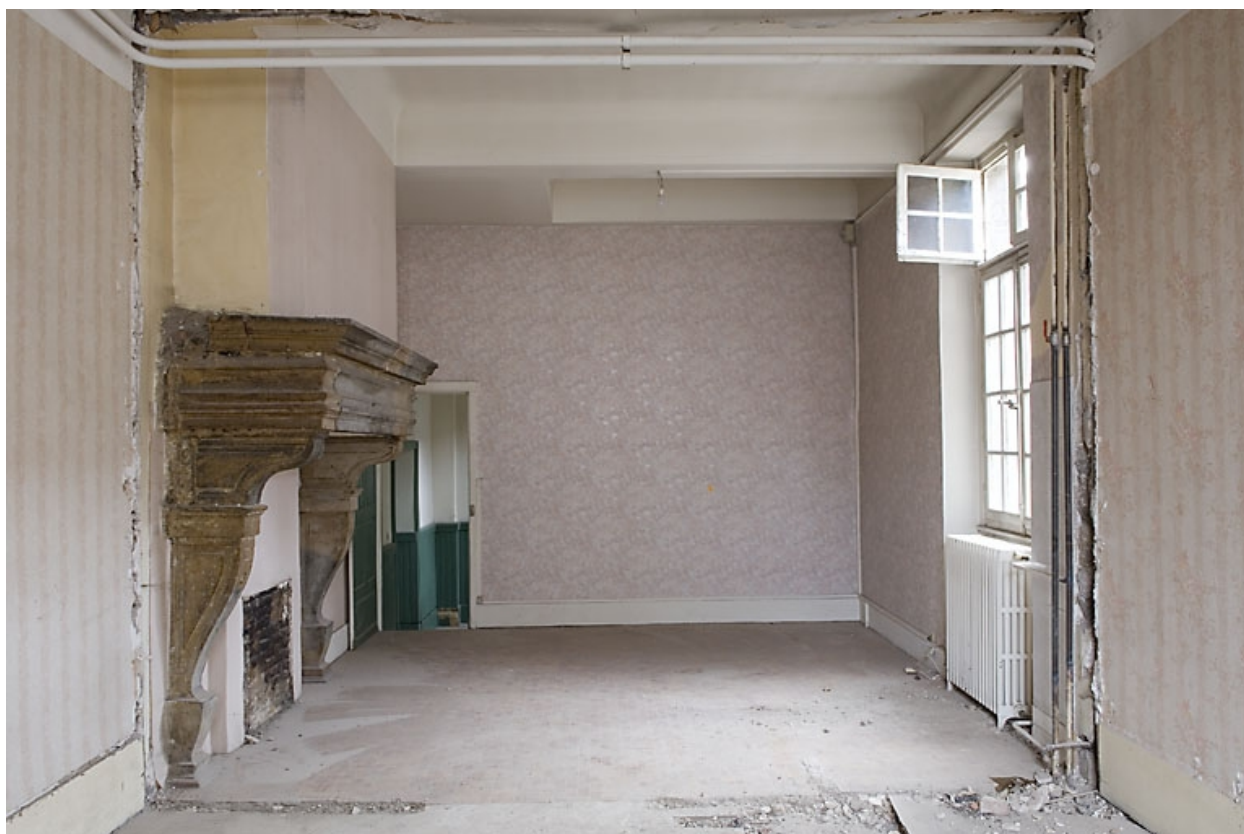
Vue d'ensemble d'une cheminée  
d'une pièce du premier étage.  
Phot. Jérôme Mongreville  
IVR43\_20072500402NUCA

Vue d'ensemble d'une cheminée d'une pièce du premier étage.
