Bourgogne-Franche-Comté, Nièvre  
Ruages  
V.C. 1

## église paroissiale Notre-Dame-de-l'Assomption

Numéro de dossier : IA58000021  
Date de l'enquête initiale : 1994  
Date(s) de rédaction : 1996, 2024  
Cadre de l'étude : inventaire topographique enquête partielle  
Degré d'étude : étudié

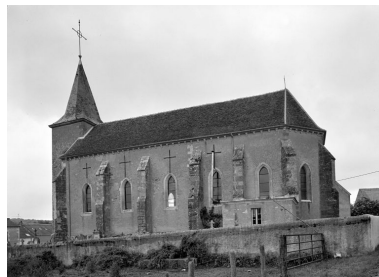
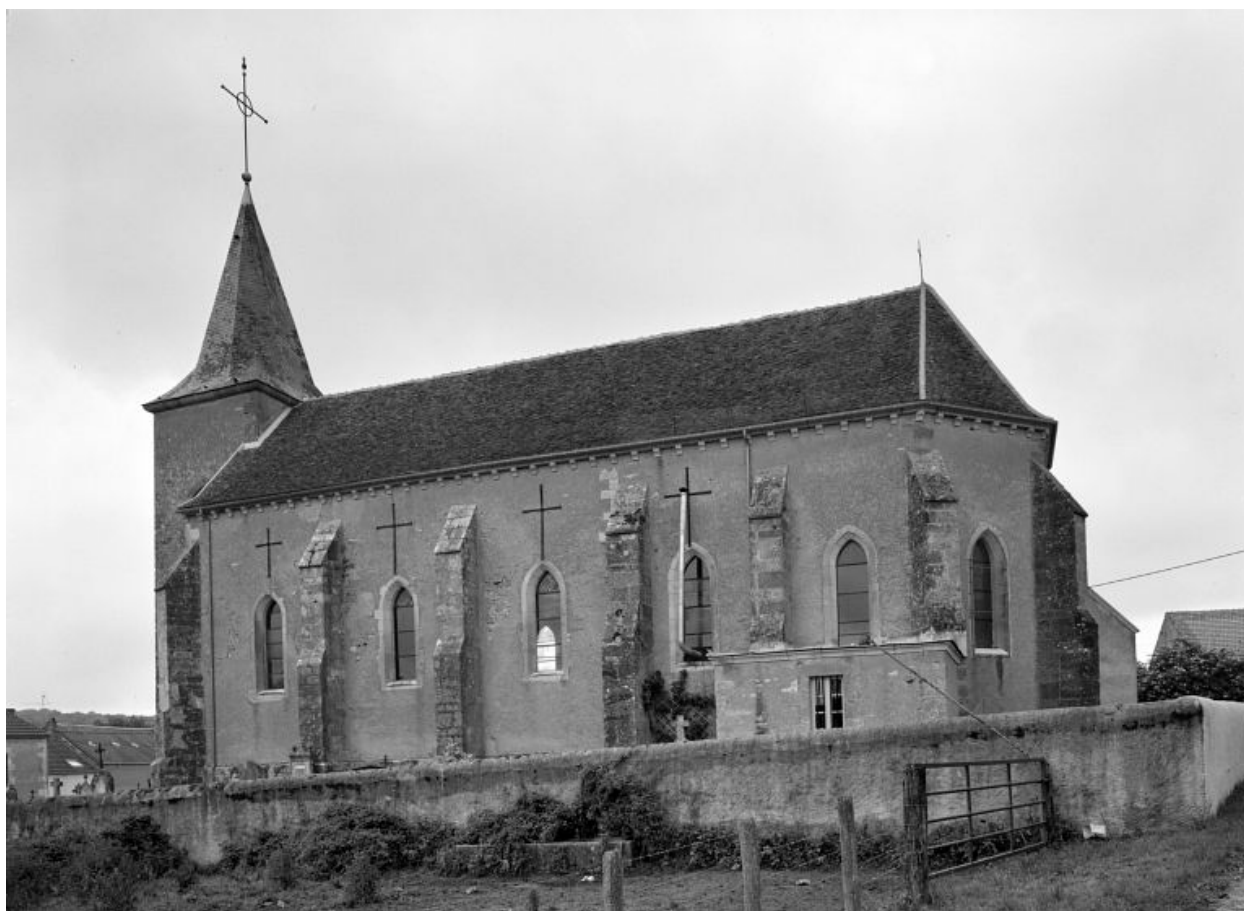
Elévation droite.  
Phot. Jean-Luc Duthu  
IVR26\_19955801121V

Elévation droite.

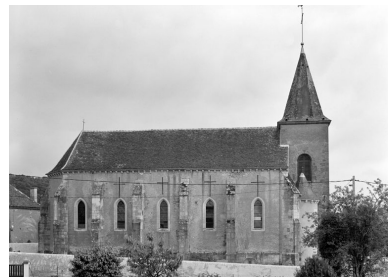
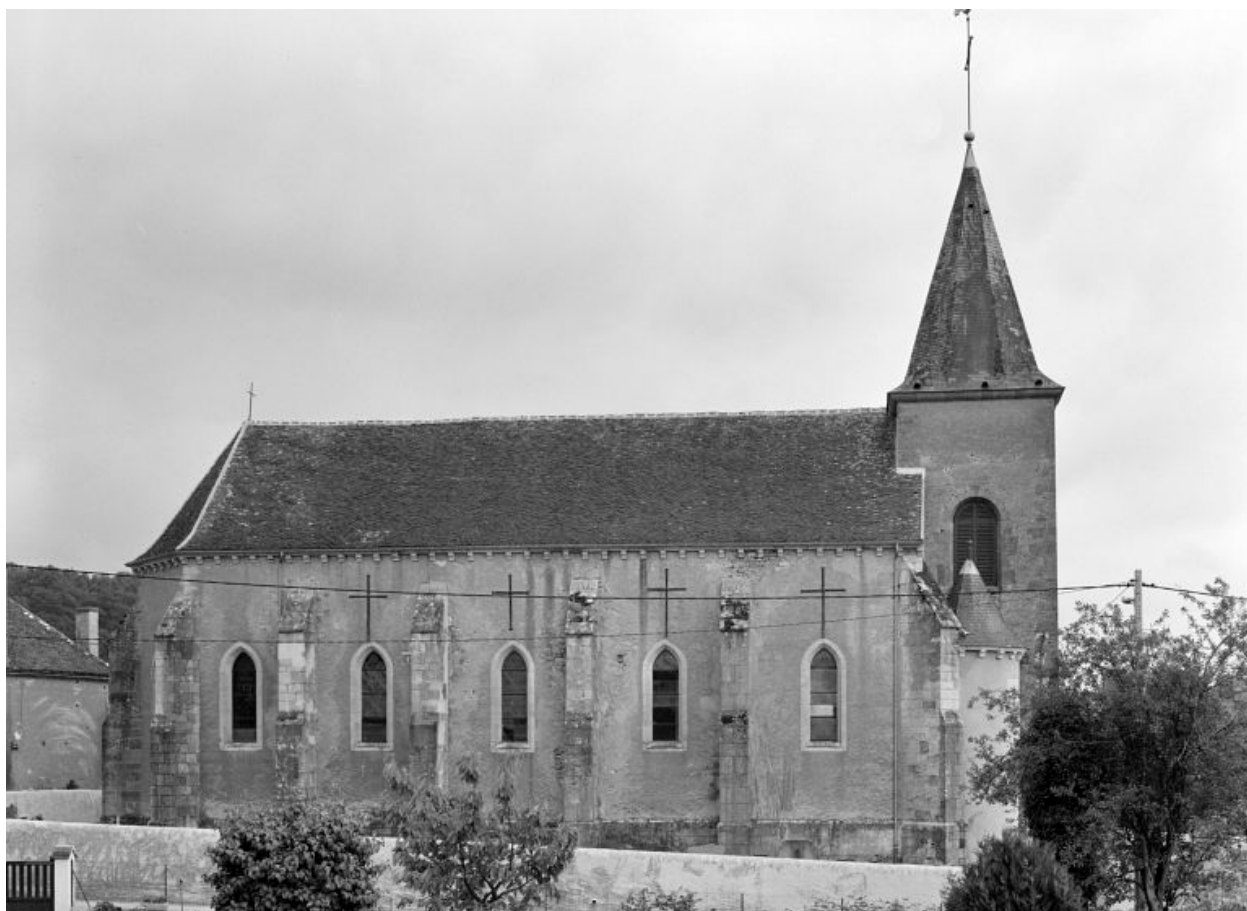
Elévation gauche.  
Phot. Jean-Luc Duthu  
IVR26\_19955801120V

Elévation gauche.

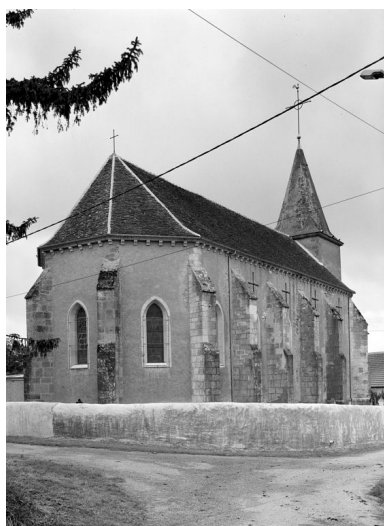
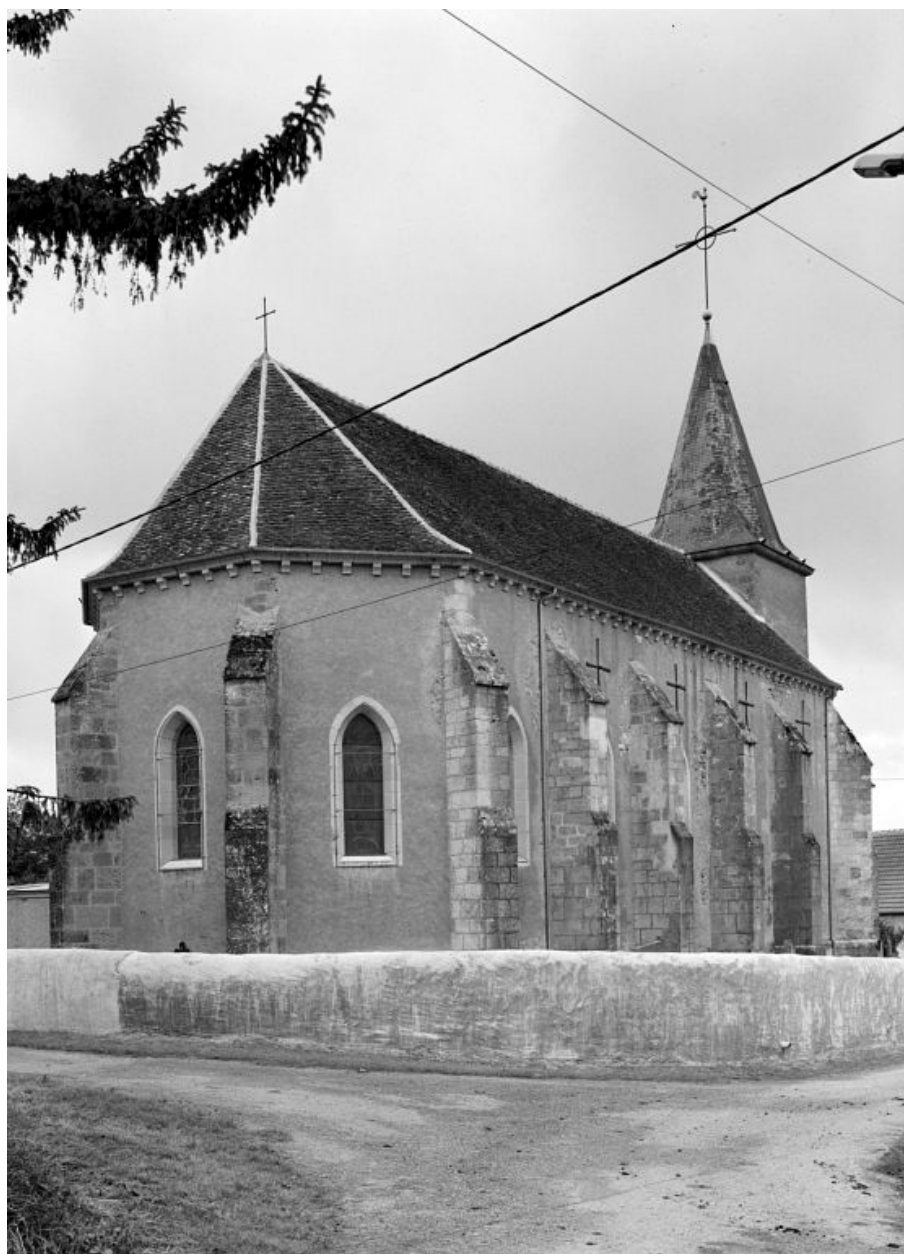
Elévation gauche et abside  
Phot. Jean-Luc Duthu  
IVR26\_19955801119V

Elévation gauche et abside

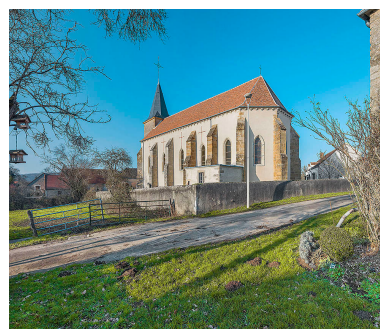
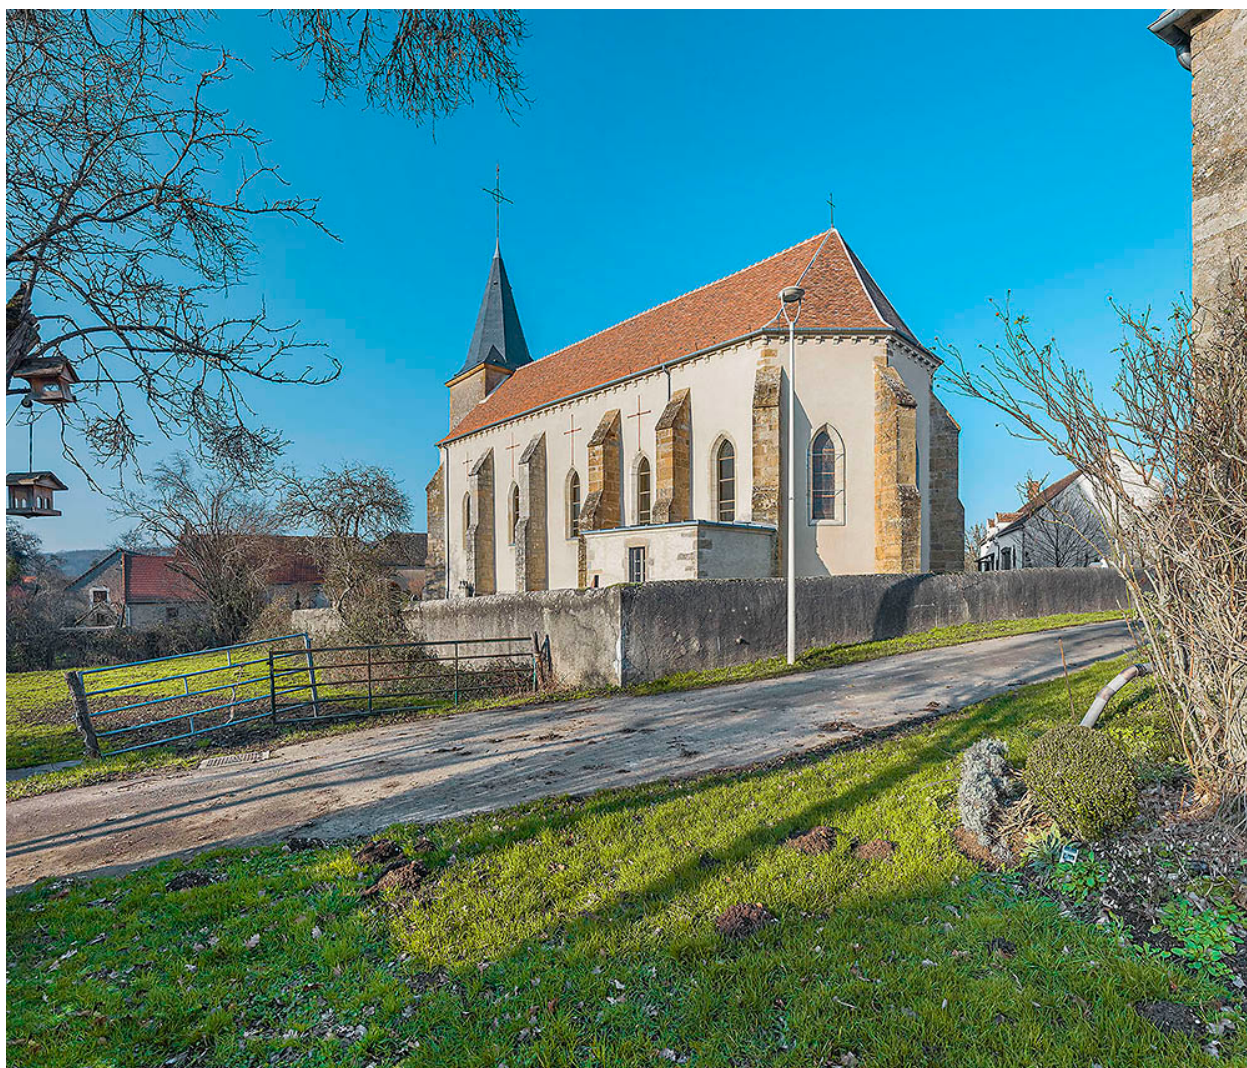
Vue d'ensemble de trois-quarts :  
chevet et élévation droite.  
Phot. Thierry Kuntz  
IVR26\_20245800002NUC4A

Vue d'ensemble de trois-quarts : chevet et élévation droite.

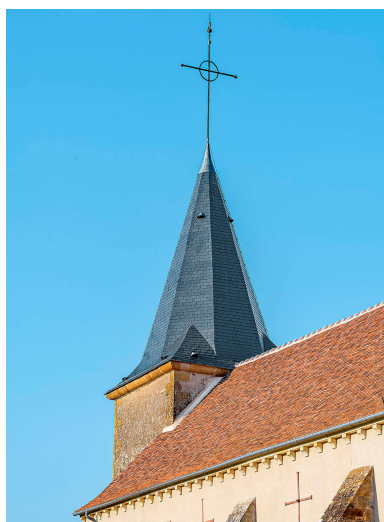
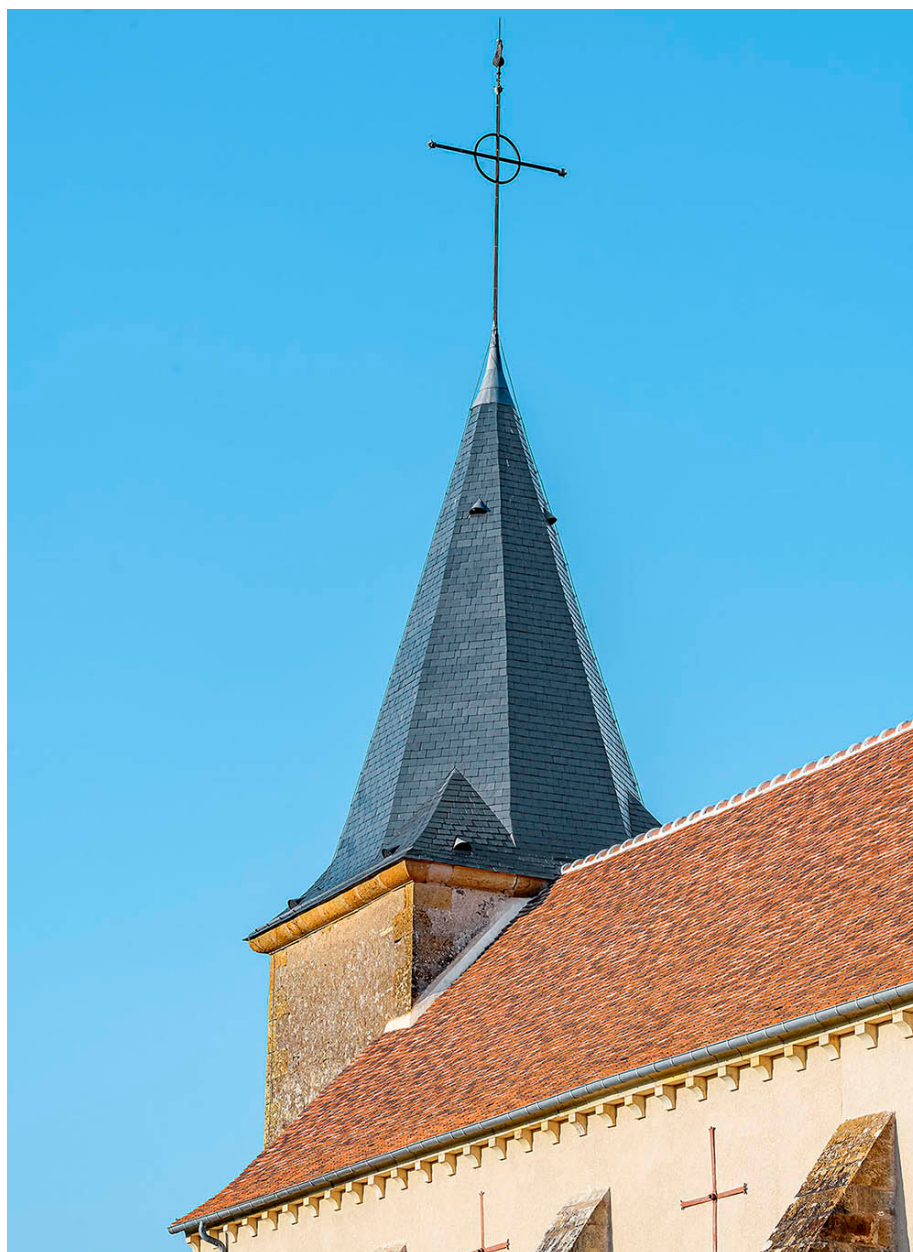
Détail de la couverture en tuiles  
plates restaurée et du clocher.  
Phot. Thierry Kuntz  
IVR26\_20245800003NUC4A

Détail de la couverture en tuiles plates restaurée et du clocher.

D'après Soultrait l'ancienne église, très remaniée, datait du 16<sup>e</sup> siècle. En 1858, un devis de G. Grandpierre, architecte de la ville de Clamecy, pour la reconstruction de la nef dans le même style est approuvé ; il est également prévu de surélever le clocher et de faire une flèche en bois. Le clocher du 18<sup>e</sup> siècle porte encore la date 1773 sur l'une des poutres du beffroi. En 1863, Grandpierre constate qu'il est nécessaire de reconstruire le sanctuaire. La réception des travaux a lieu en 1864. En 2021-2022, la commune de Ruages a fait refaire la toiture complète de l'édifice et a fait remettre en état les abat-sons. Ces travaux lui ont permis de décrocher le 1<sup>er</sup> prix du patrimoine régional de proximité 2023.

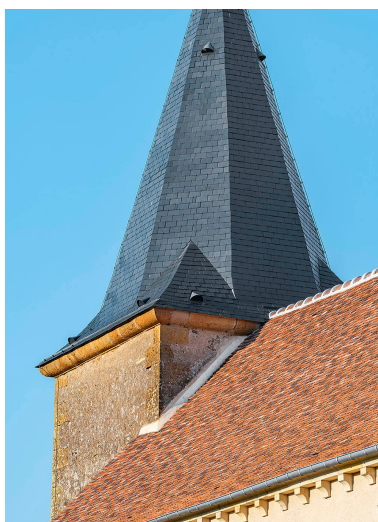
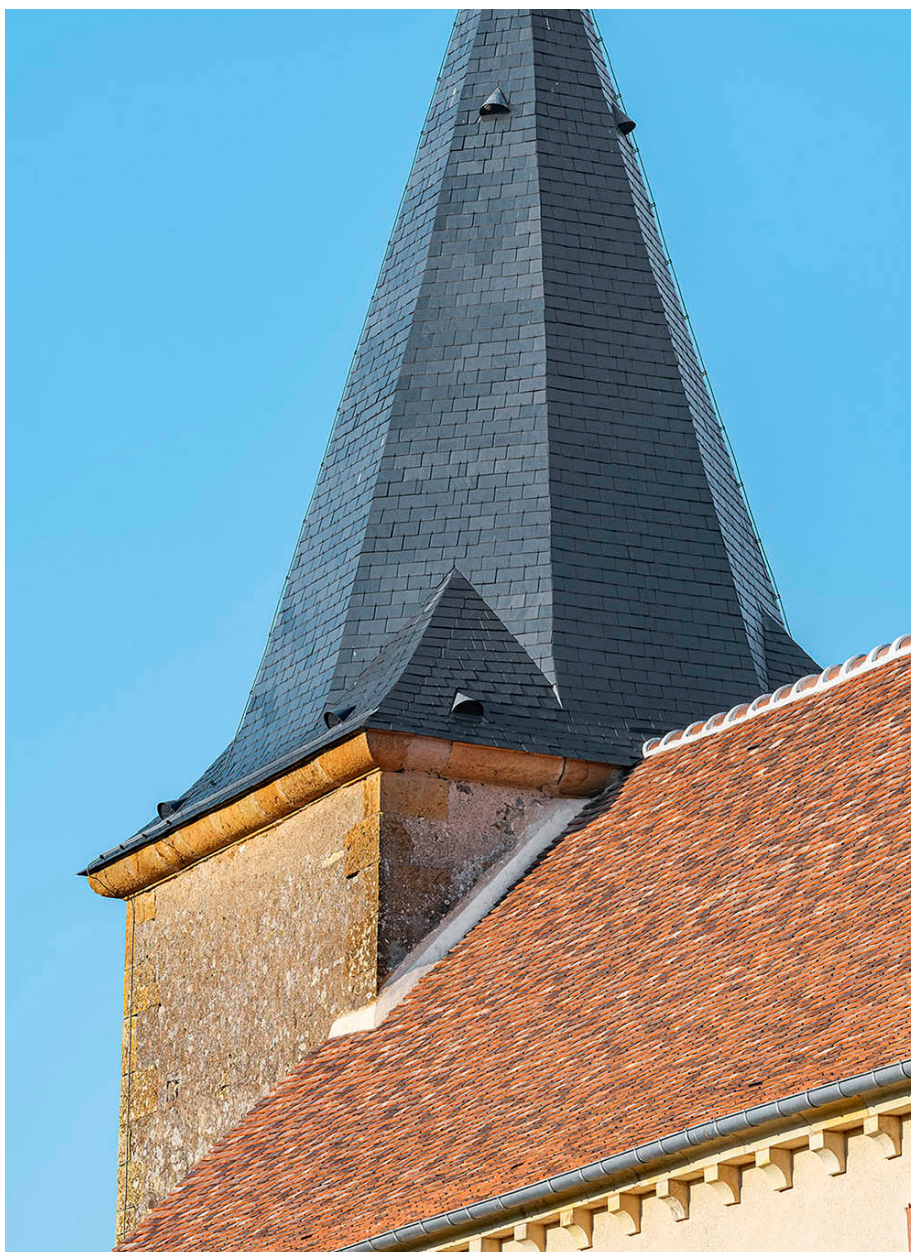
Détail de la couverture  
en tuiles plates refaite.  
Phot. Thierry Kuntz  
IVR26\_20245800004NUC4A

Détail de la couverture en tuiles plates refaite.

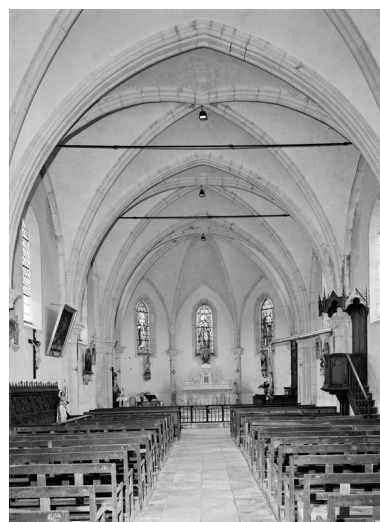
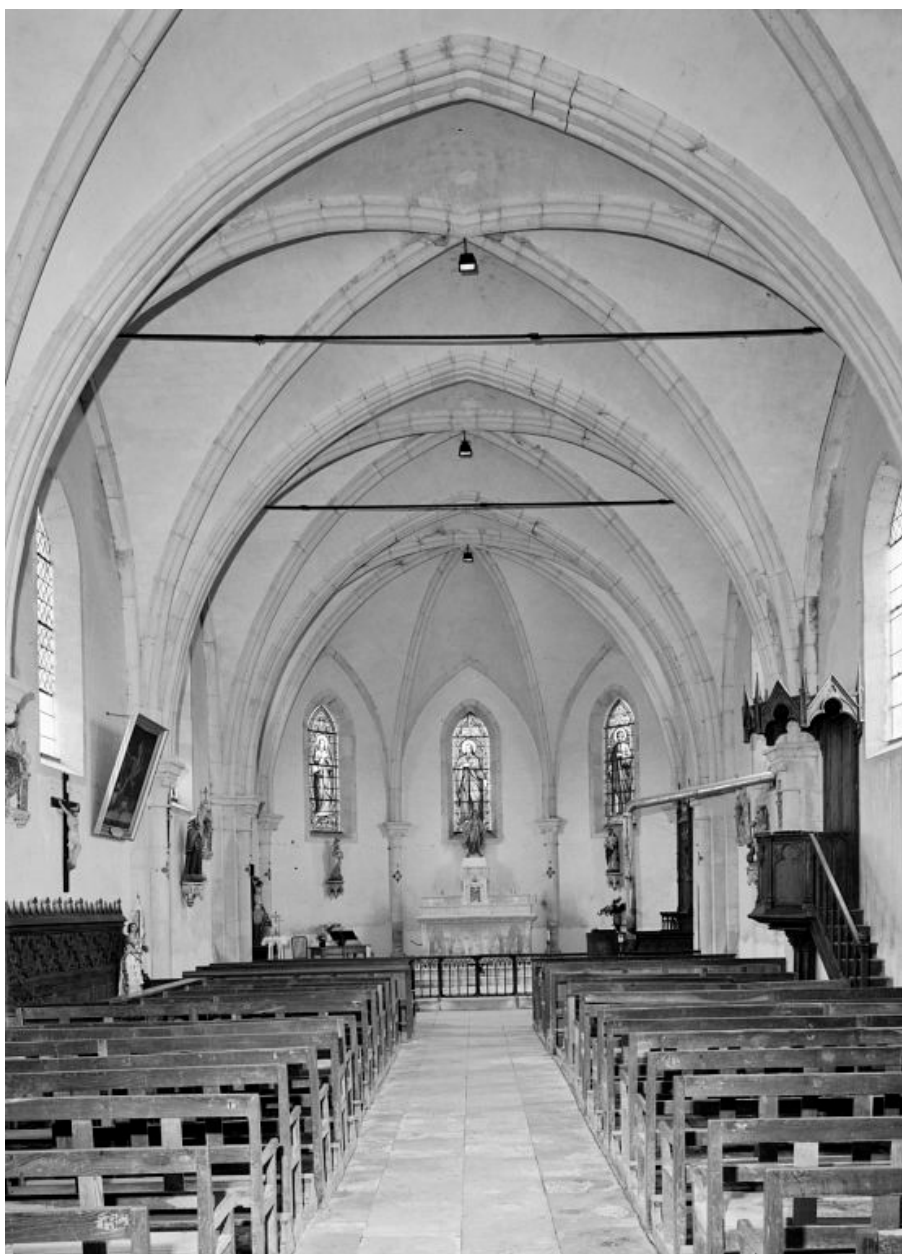
Vue intérieure prise de l'entrée.  
Phot. Jean-Luc Duthu  
IVR26\_19955801122V

Vue intérieure prise de l'entrée.

Clocher-porche précédant une nef à 4 travées que prolonge un chœur polygonal. Voûtes d'ogives sur la nef et le chœur, plafond sur le porche et la sacristie. Flèche octogonale, à égout carré, du clocher et toit conique de la tourelle en ardoise.

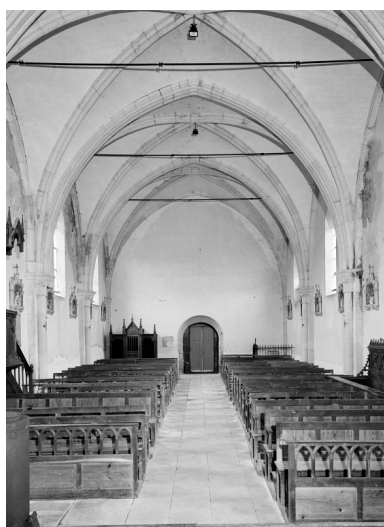
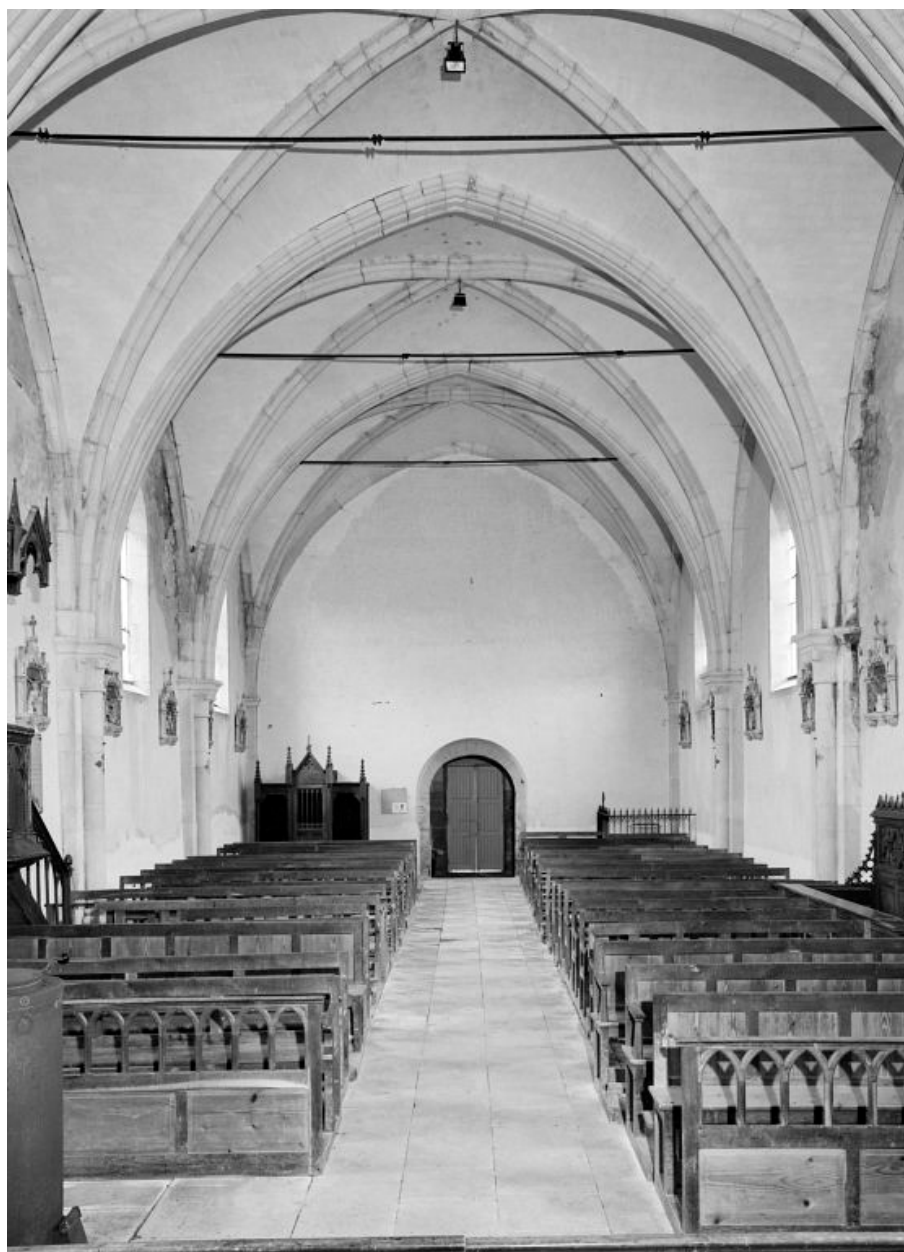
Vue intérieure prise du chœur.  
Phot. Jean-Luc Duthu

Vue intérieure prise du chœur.

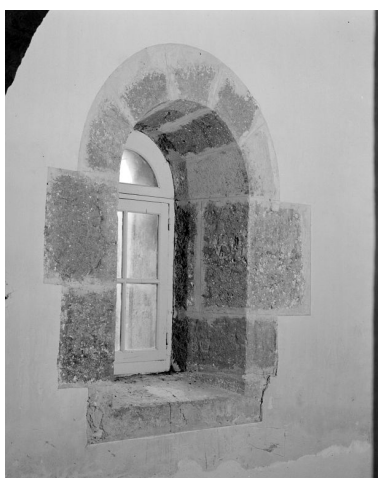
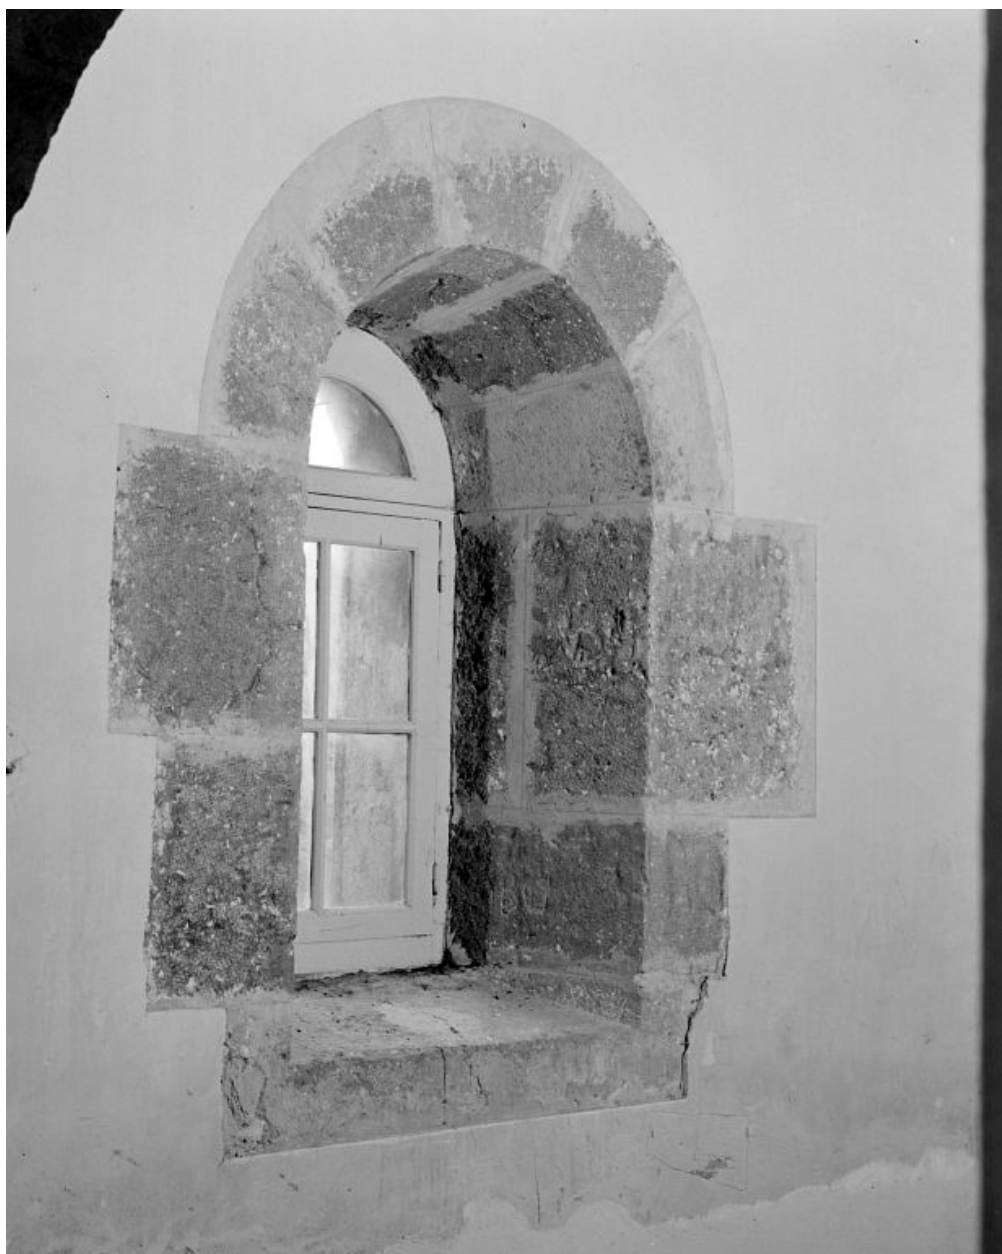
Fenêtre droite du vestibule.  
Phot. Jean-Luc Duthu  
IVR26\_19955801124X

Fenêtre droite du vestibule.

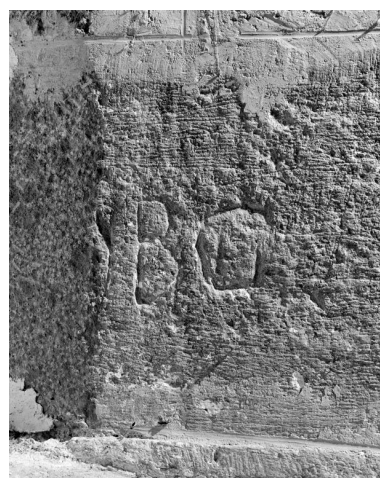
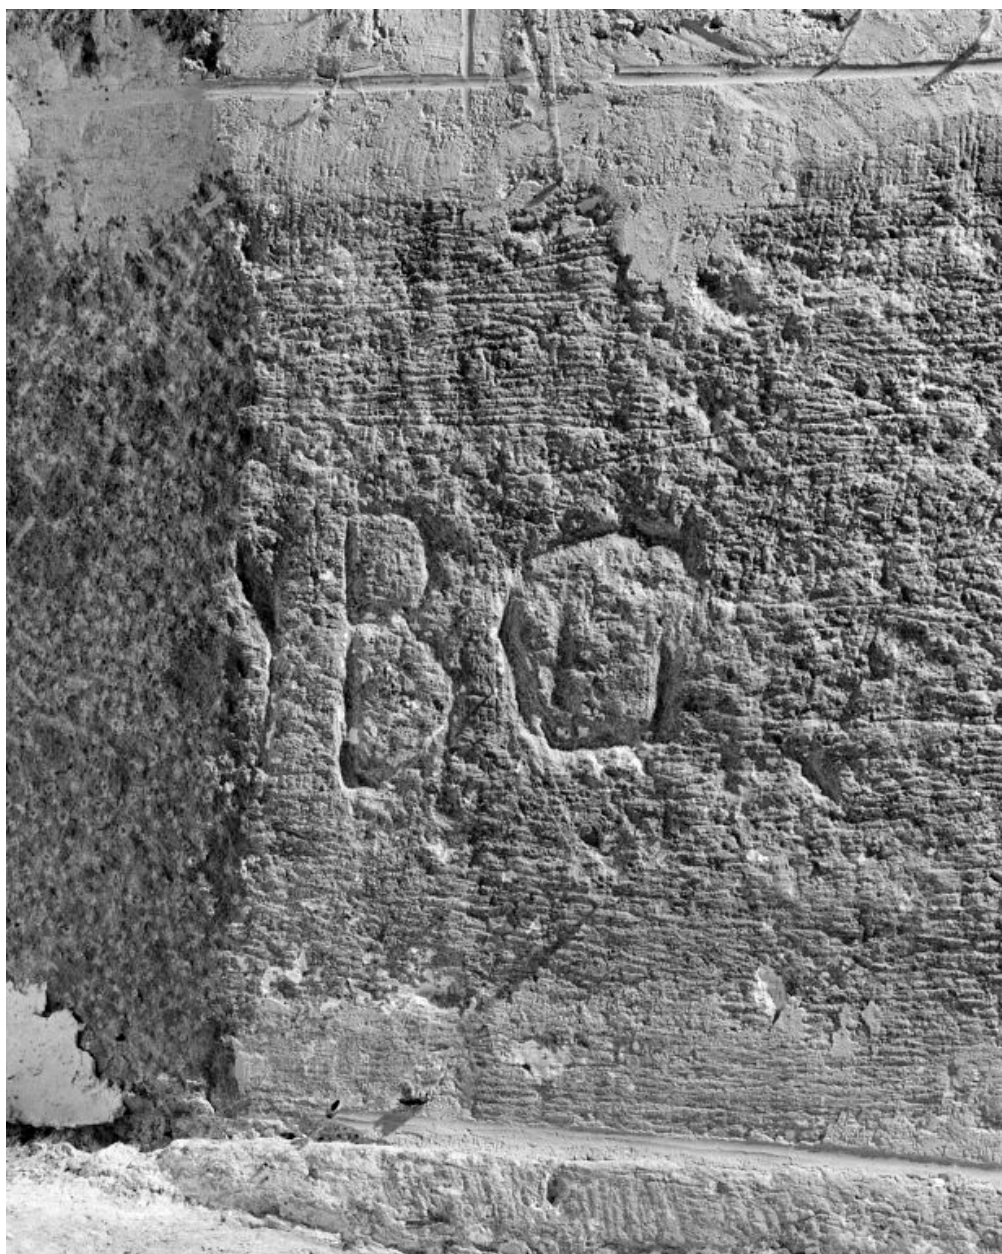
Fenêtre droite du vestibule,  
détail d'une marque de tacheron.  
Phot. Jean-Luc Duthu  
IVR26\_19955801125X

Fenêtre droite du vestibule, détail d'une marque de tacheron.

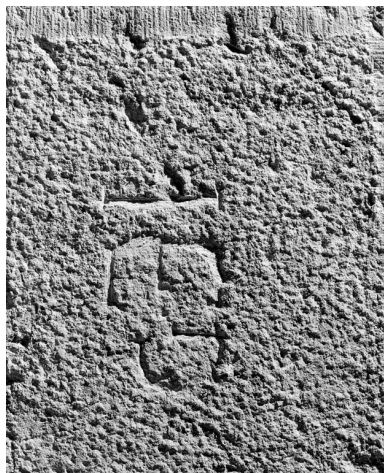
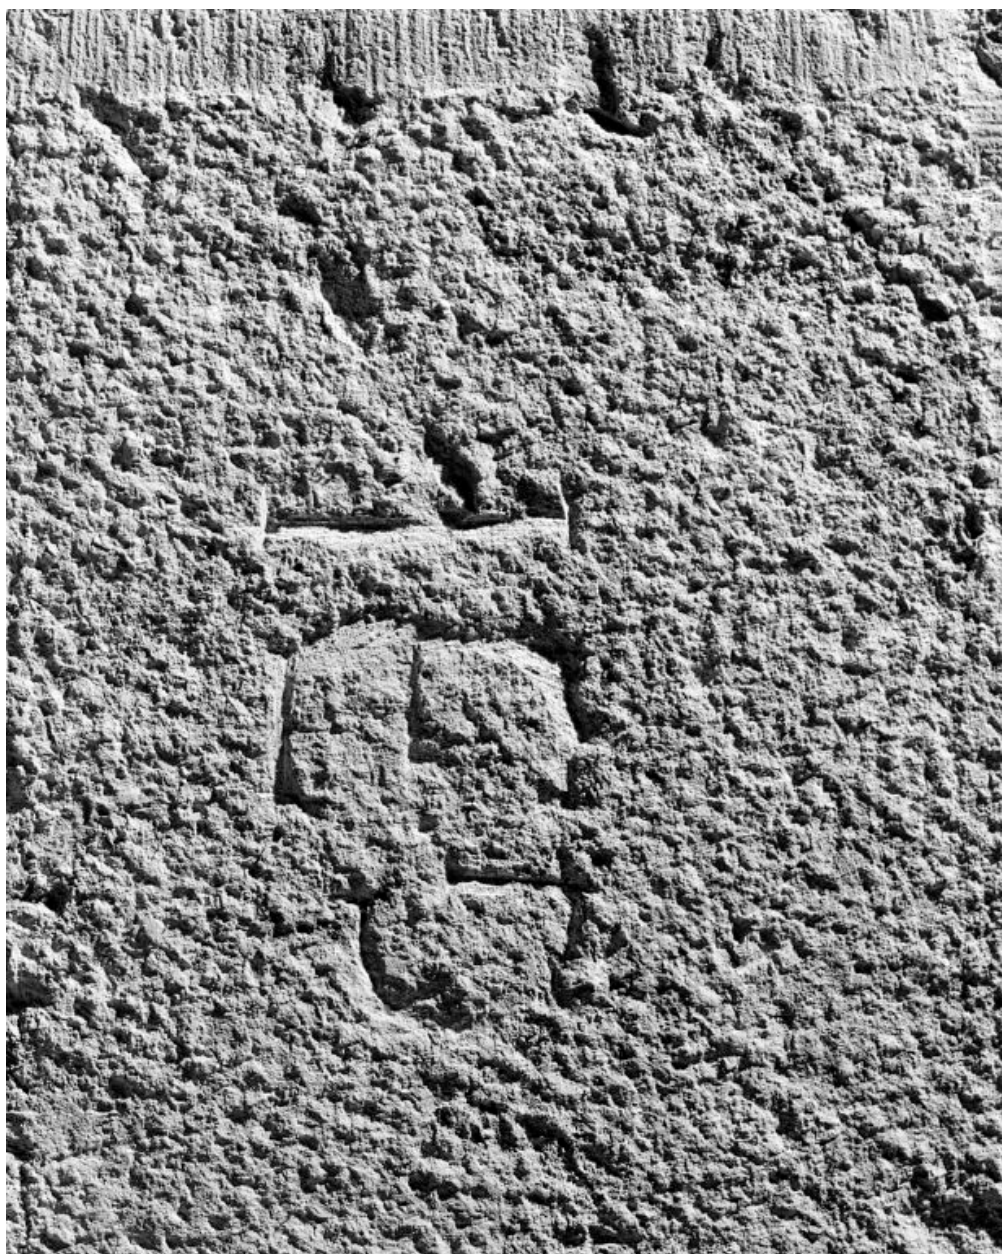
Clocher, 2e niveau : marque de tacheron sur la fenêtre droite.

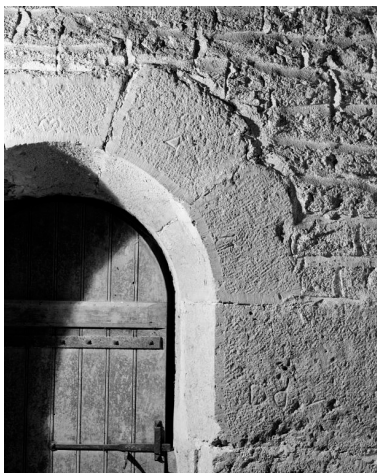
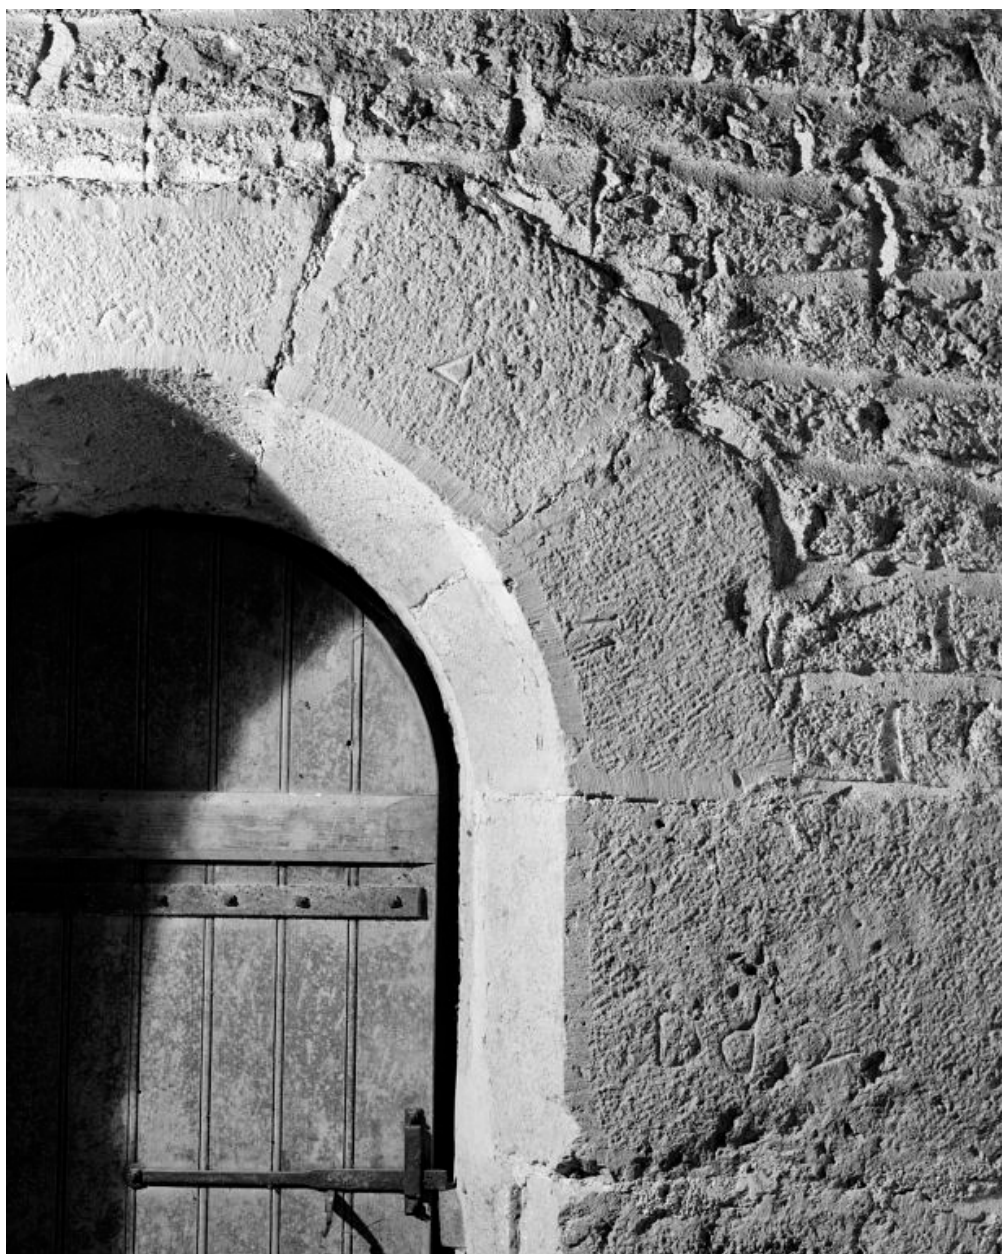
Clocher, 2e niveau : détail de la fenêtre gauche (transformée en porte).

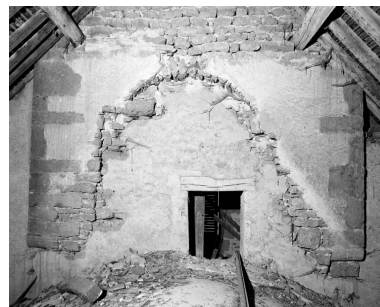
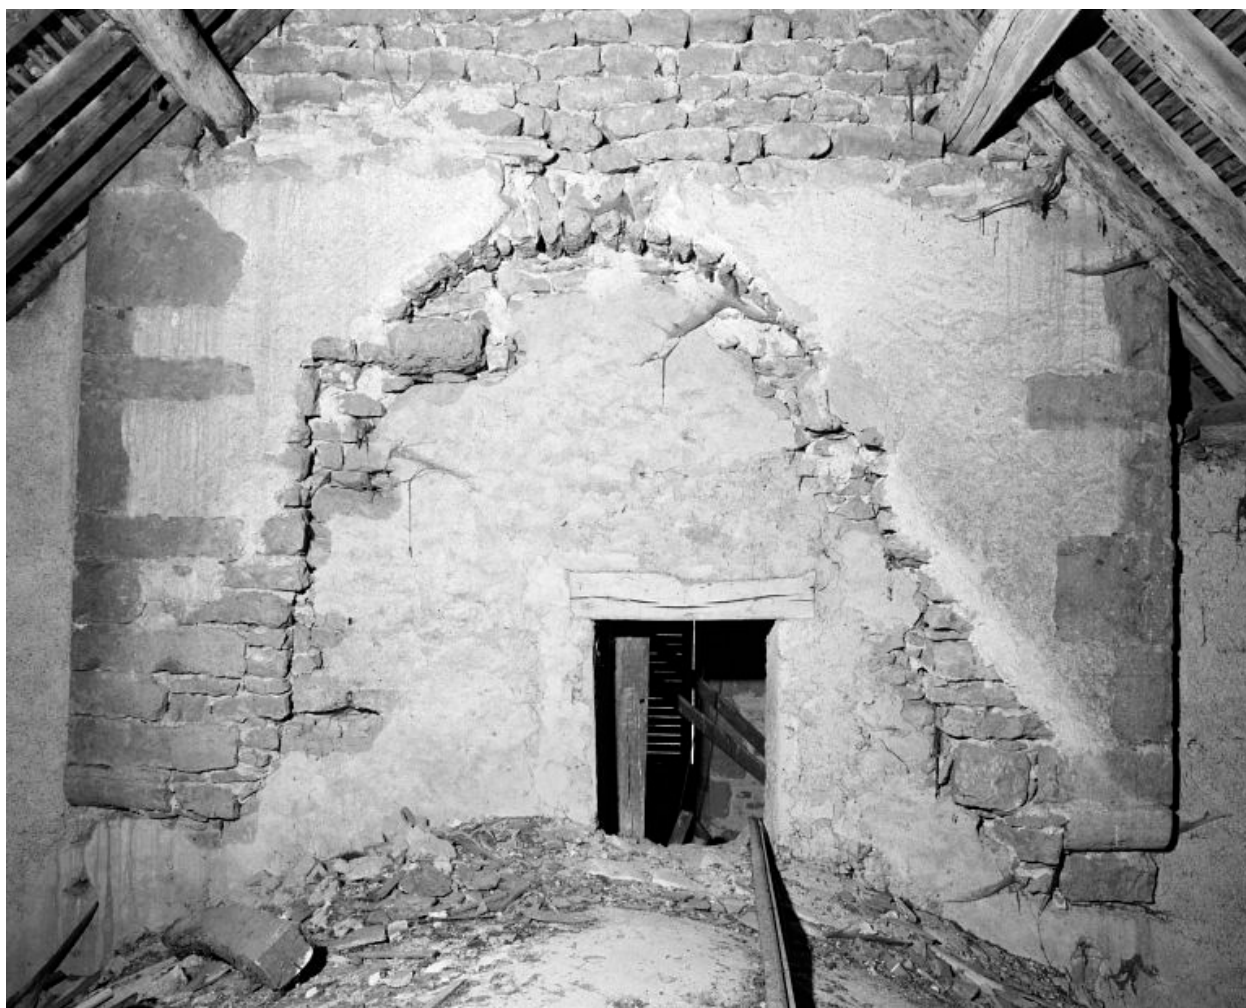
Clocher, mur postérieur, vue prise du comble de la nef.

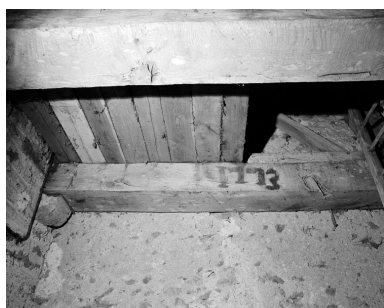
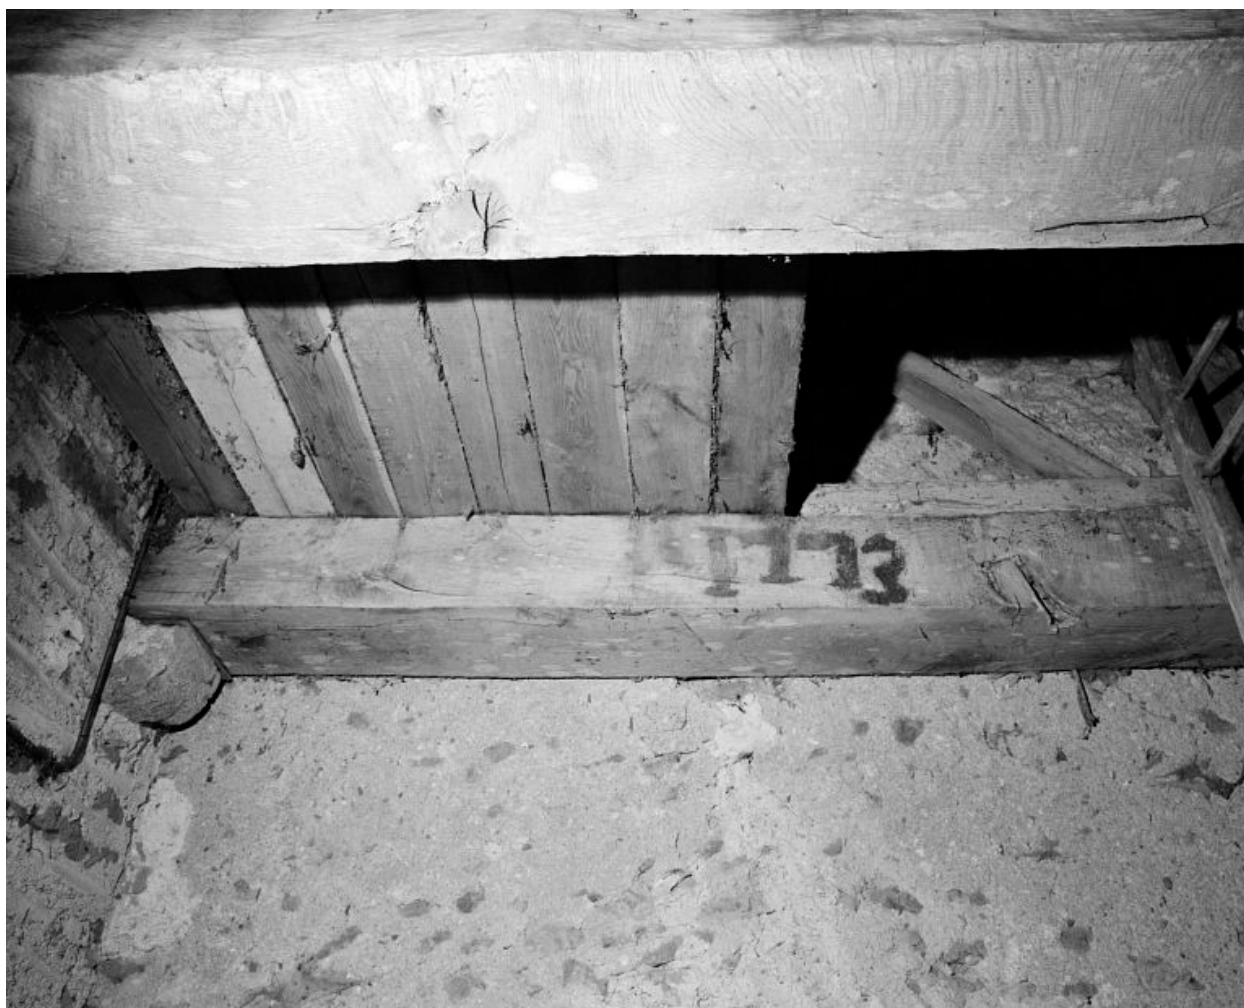
Clocher, poutres supportant le beffroi.
