Bourgogne-Franche-Comté, Territoire de Belfort  
Lepuix  
10 rue de Chauveroché  
tissage de coton Briot et Cie, actuellement Centre d'Aide par le Travail (usine de menuiserie)

## machine à imprégner (encolleuse)

Numéro de dossier : IM90000031  
Date de l'enquête initiale : 1999  
Date(s) de rédaction : 1999  
Cadre de l'étude : patrimoine industriel patrimoine industriel du Territoire de Belfort  
Degré d'étude : étudié

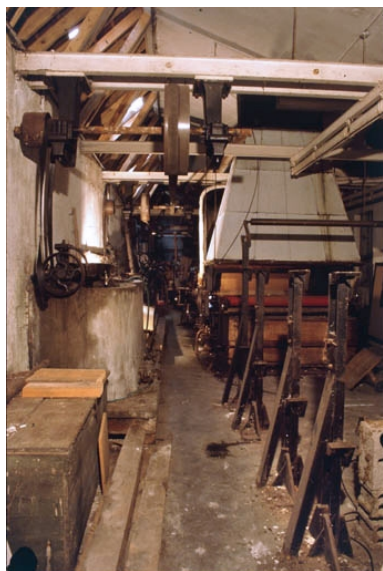
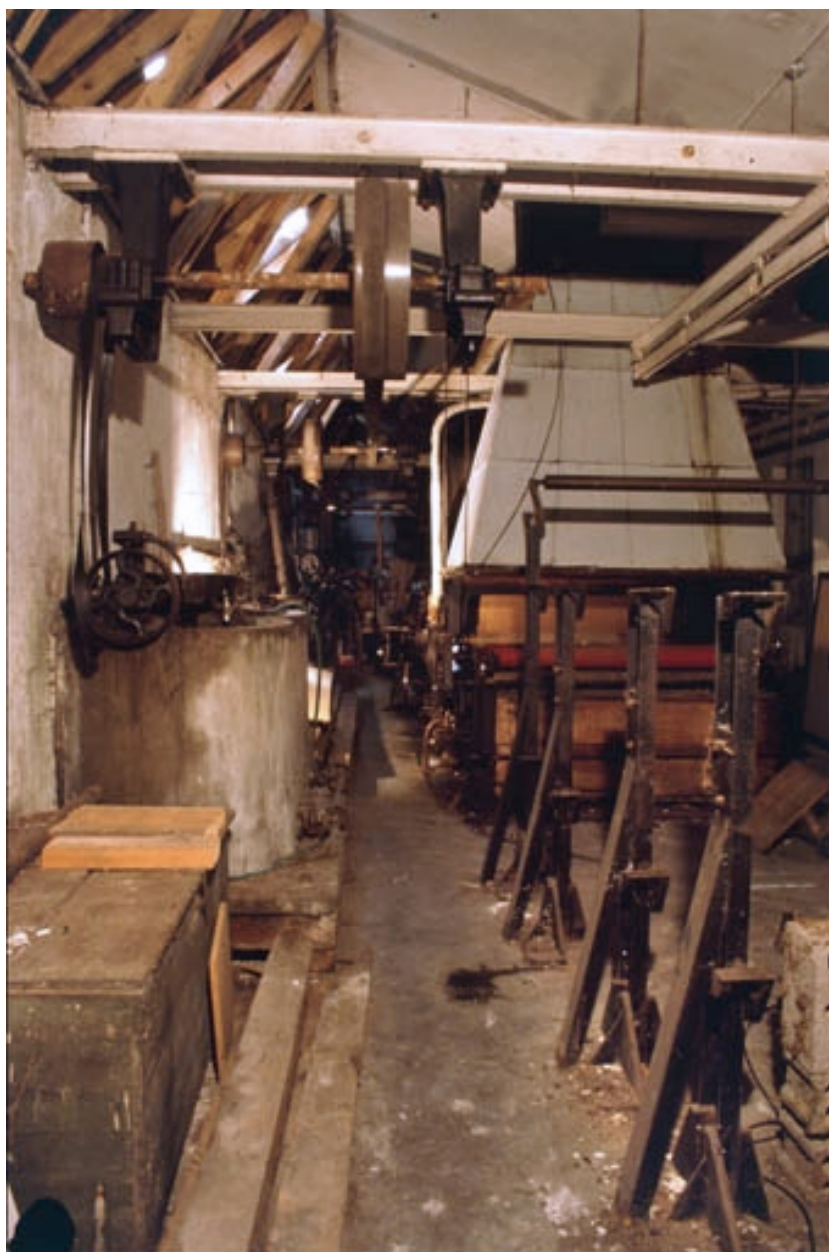
Vue d'ensemble. Au premier plan : porte-bobines.  
Phot. Yves Sancey  
IVR43\_19999000249ZA

Vue d'ensemble. Au premier plan : porte-bobines.

L'encolleuse est une machine qui sert à enduire d'apprêt le fil avant l'opération de tissage. L'encollage augmente la résistance du fil, réduit son élasticité et le protège des frottements auxquels il sera soumis sur le métier à tisser. Les rouleaux de fils de chaîne, auparavant préparés à l'ourdissoir, sont disposés sur des porte-rouleaux à l'extrémité de l'encolleuse. La nappe de fils passe dans un bain de colle (généralement à base de fécule de pomme de terre) envoyée sous pression. Le fil encollé est séché au contact d'un tambour (fonte, fer et chemise en bois) chauffé à la vapeur. La nappe de fils passe ensuite entre des tringles d'embarrage afin de décoller les fils soudés, puis s'enroule sur l'ensouple à l'autre extrémité de l'encolleuse.

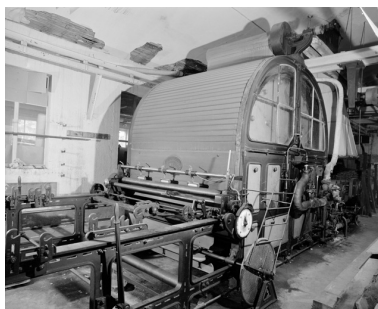
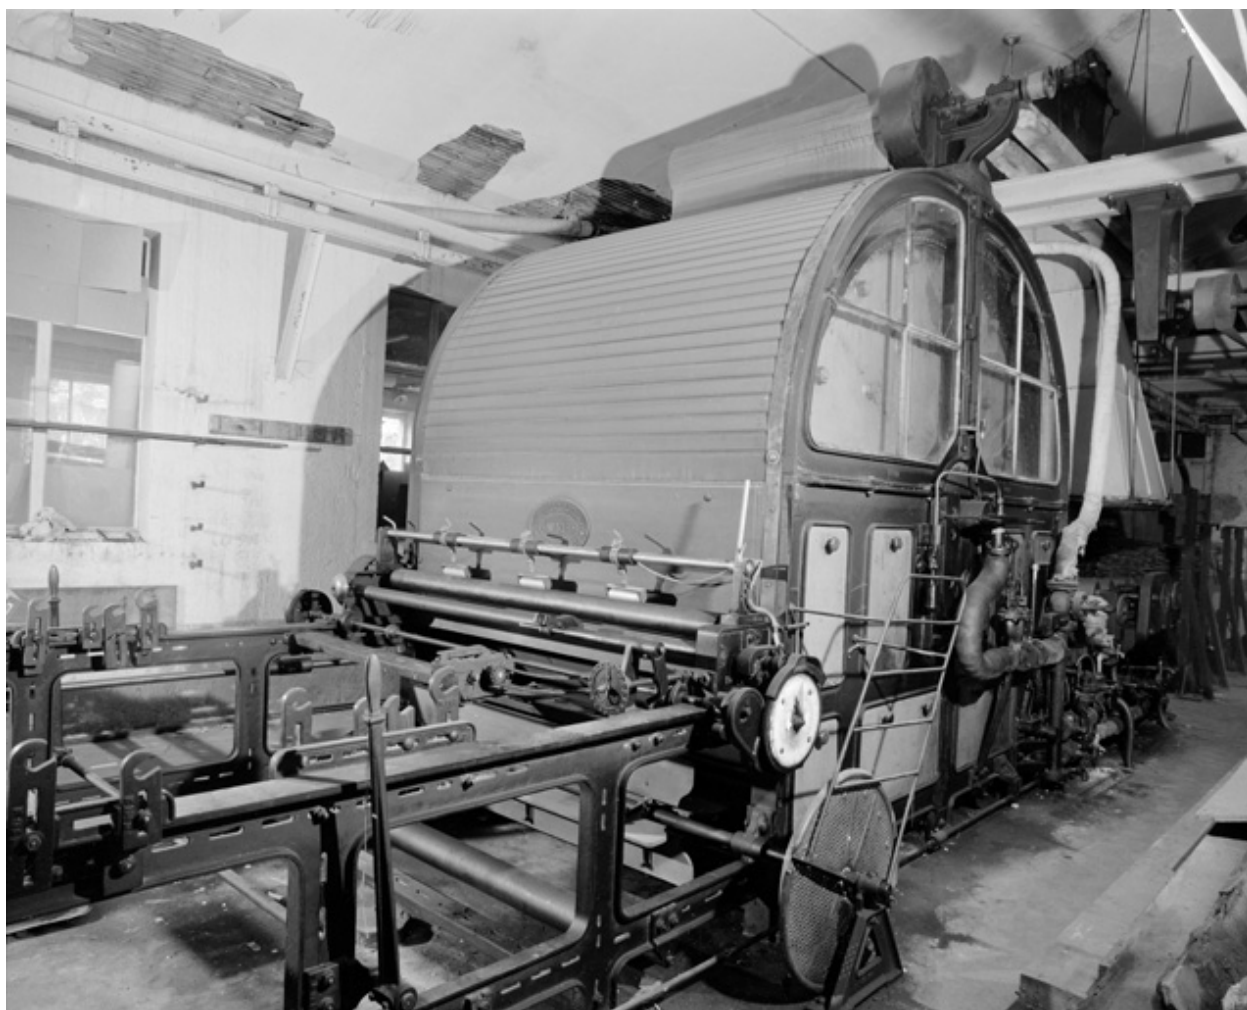
Tambour de séchage à la vapeur après l'imprégnation.  
Phot. Yves Sancey  
IVR43\_19999000246X

Tambour de séchage à la vapeur après l'imprégnation.

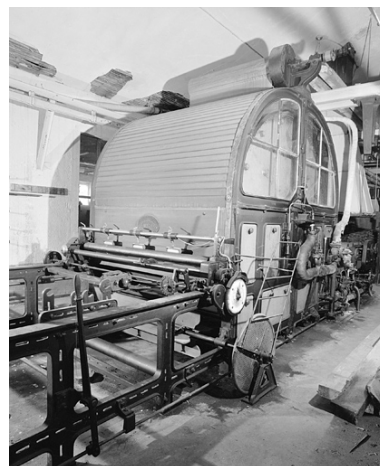
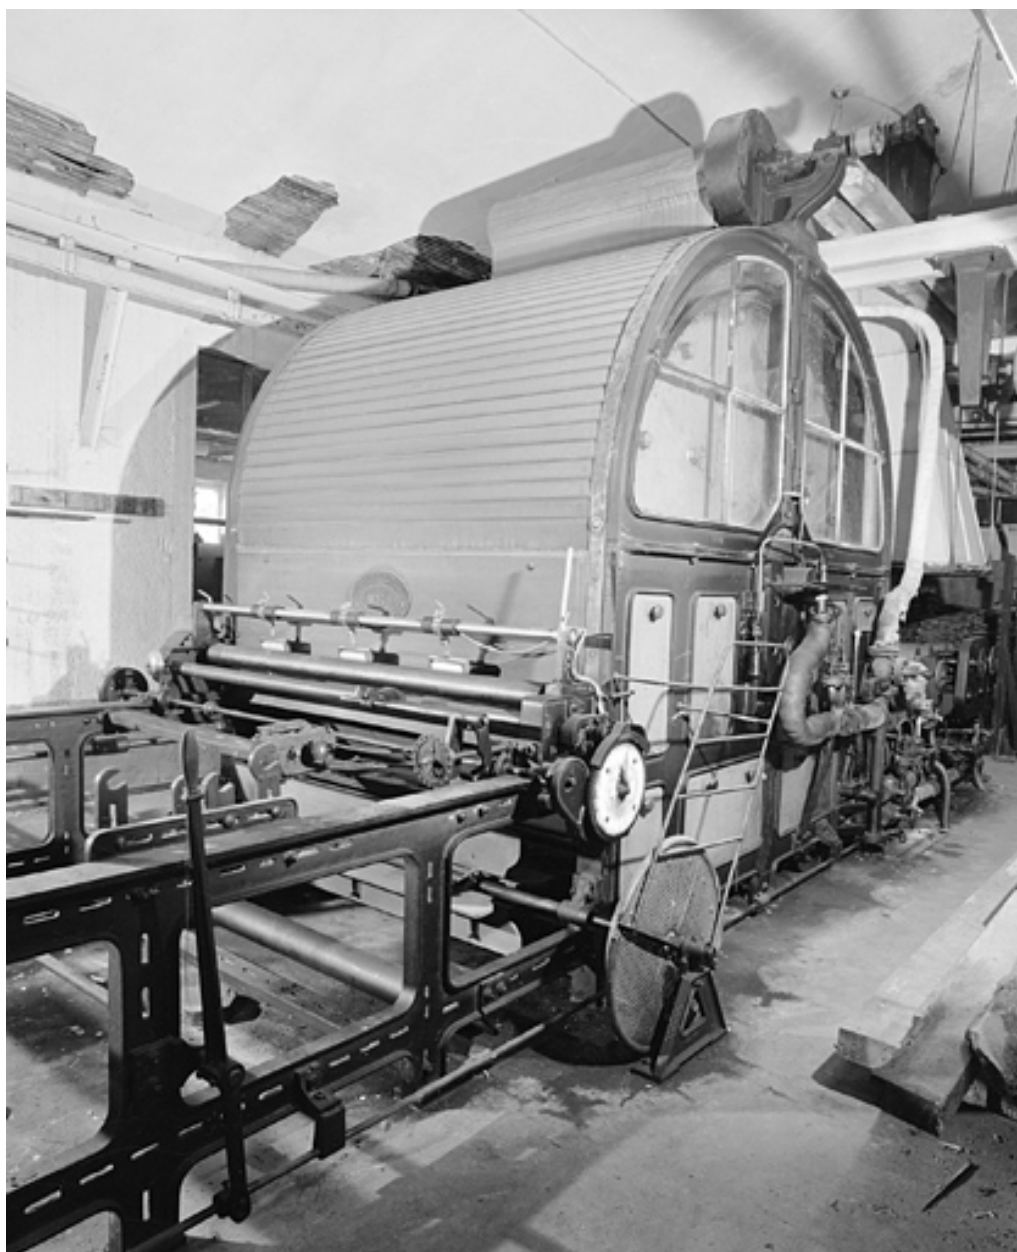
Tambour de séchage à la vapeur après l'imprégnation (cadrage vertical).  
Phot. Yves Sancey  
IVR43\_19999000247X

Tambour de séchage à la vapeur après l'imprégnation (cadrage vertical).

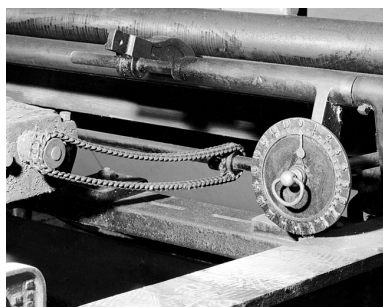
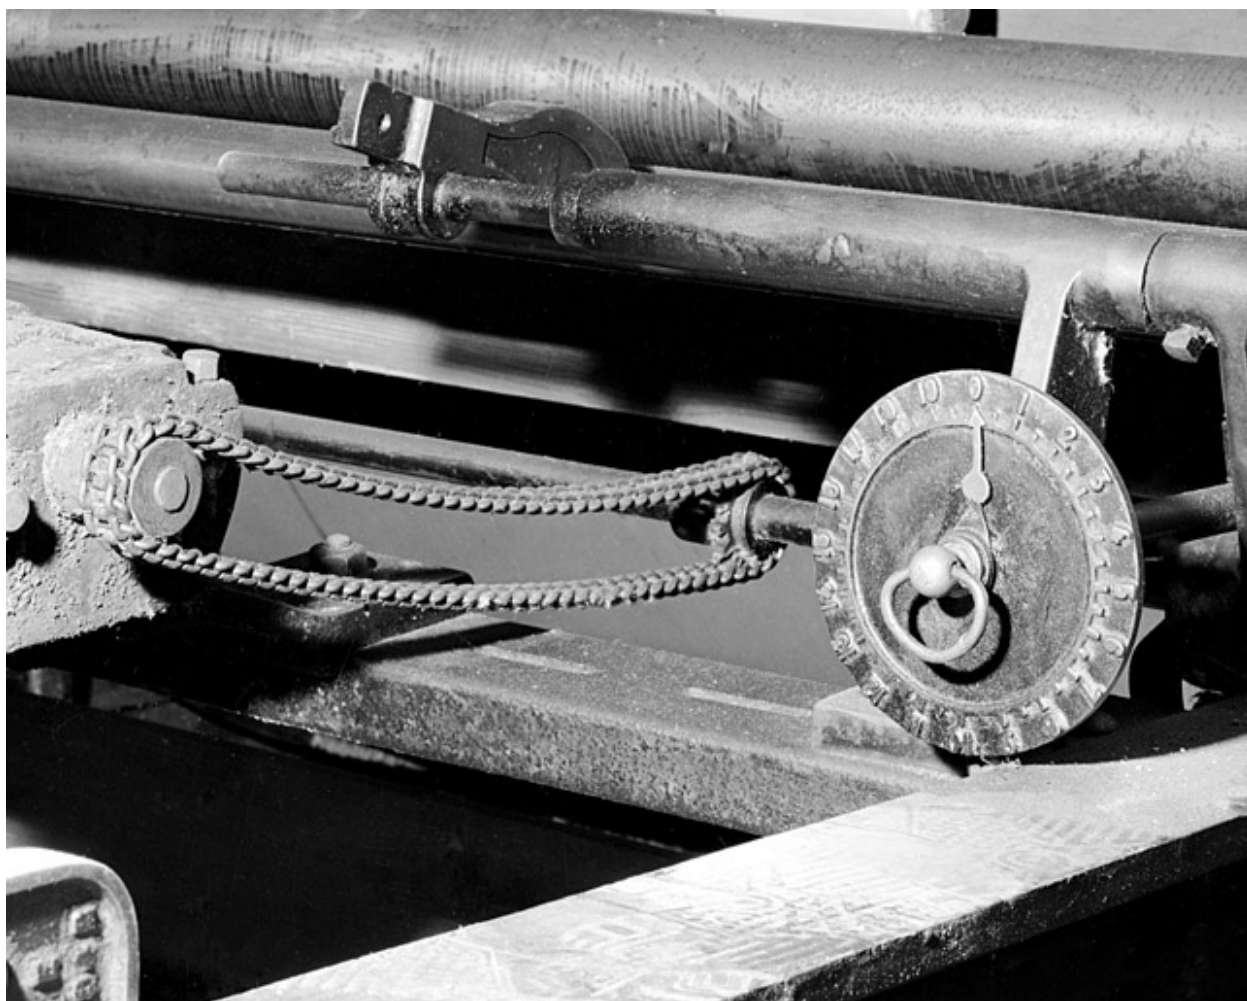
Chaîne d'entraînement et cadran gradué (réglage de la tension du fil ?).  
Phot. Yves Sancey  
IVR43\_19999000250X

Chaîne d'entraînement et cadran gradué (réglage de la tension du fil ?).

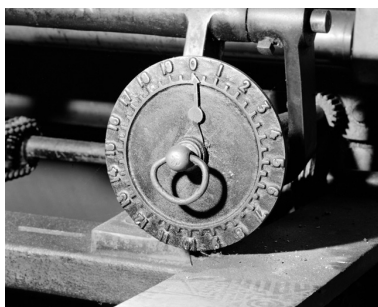
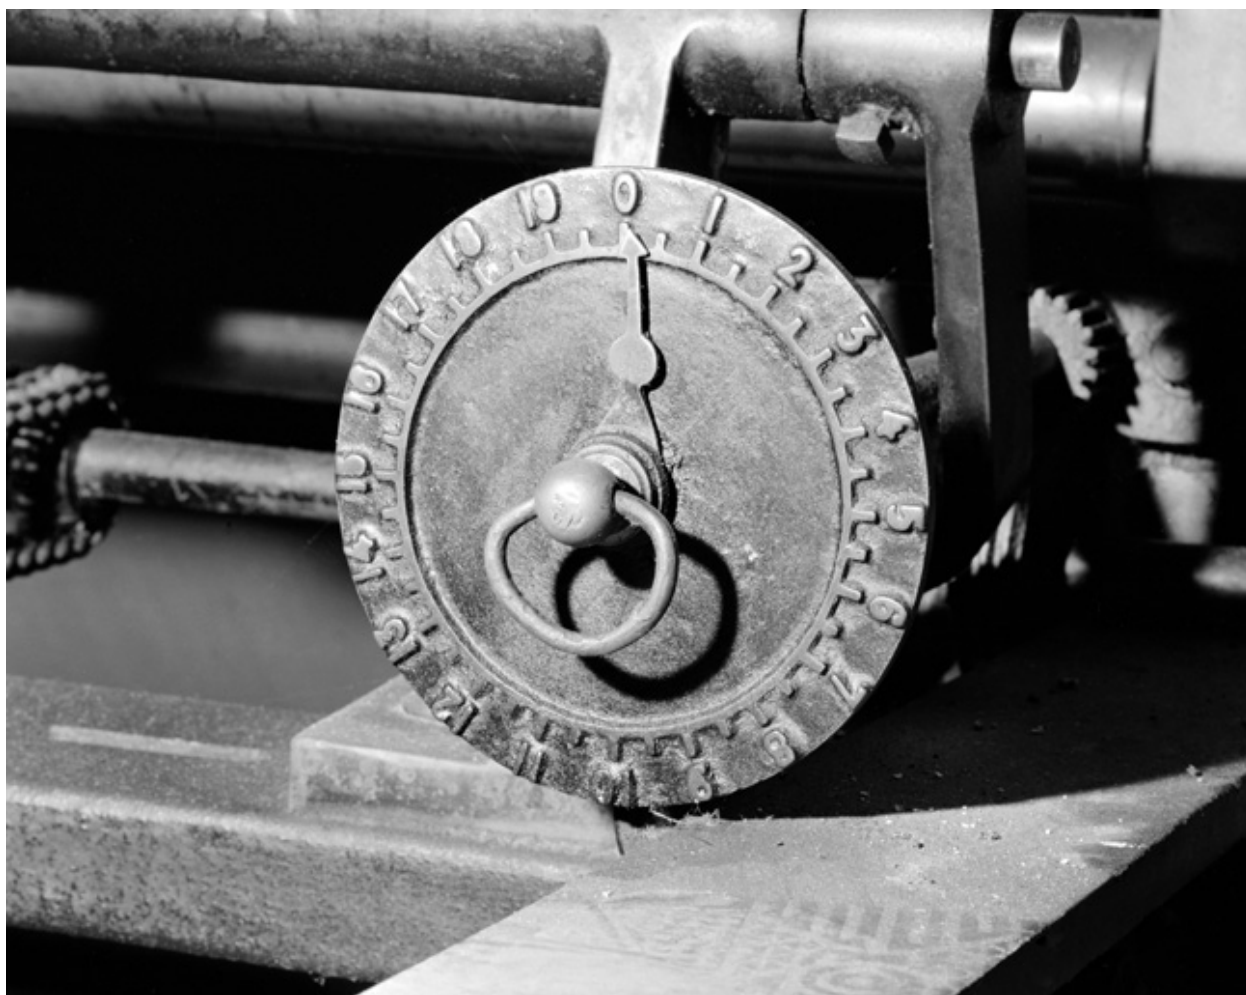
Détail du cadran gradué.  
Phot. Yves Sancey  
IVR43\_19999000251X

Détail du cadran gradué.

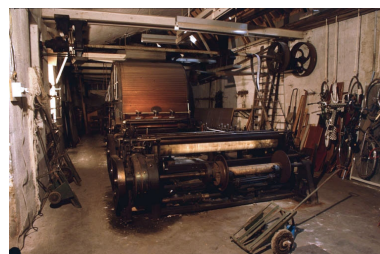
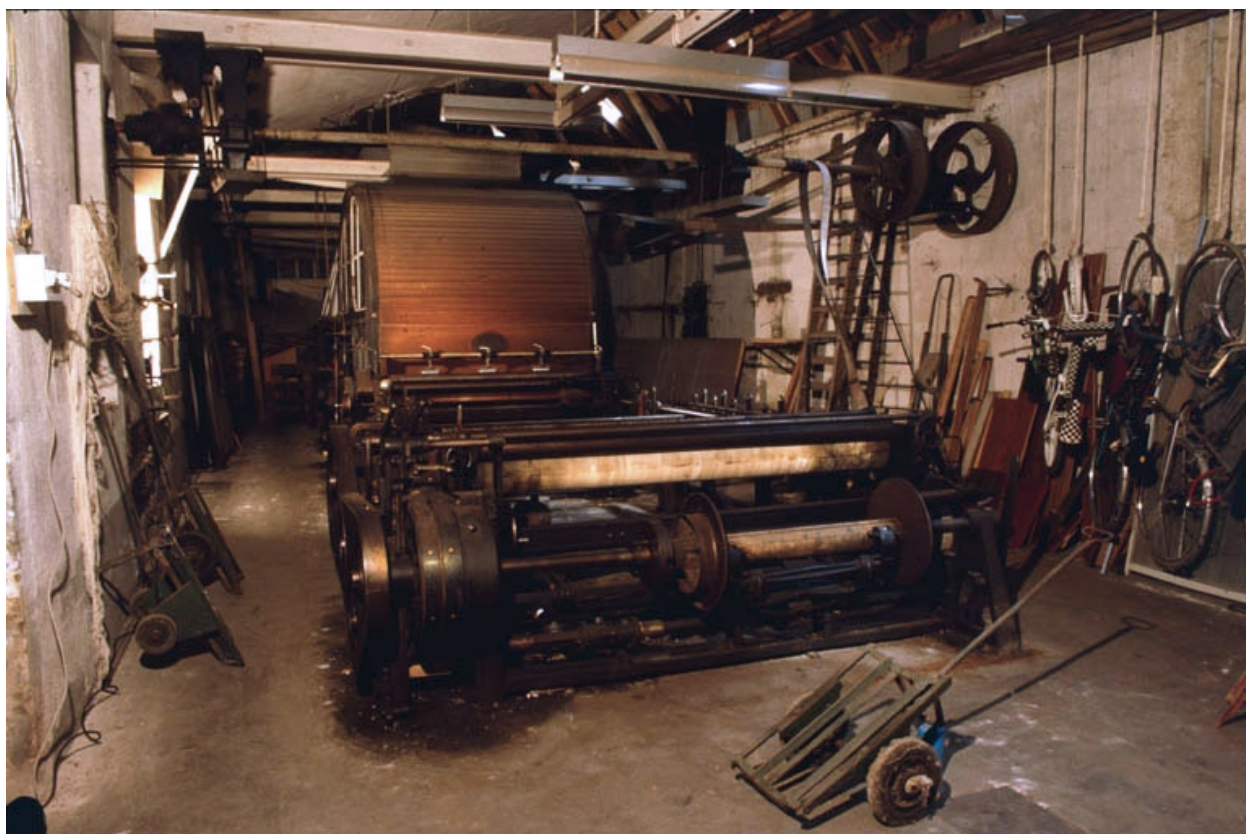
Vue d'ensemble. Au premier plan : bobines d'enroulage après l'opération d'encollage.  
Phot. Yves Sancey  
IVR43\_19999000245ZA

Vue d'ensemble. Au premier plan : bobines d'enroulage après l'opération d'encollage.
