Bourgogne-Franche-Comté, Jura  
Salins-les-Bains  
34 rue de la Liberté

## immeuble

Numéro de dossier : IA39002091  
Date de l'enquête initiale : 2023  
Date(s) de rédaction : 2023  
Cadre de l'étude : inventaire topographique  
Degré d'étude : étudié

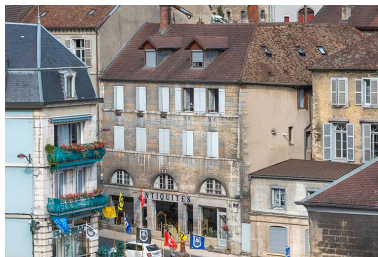
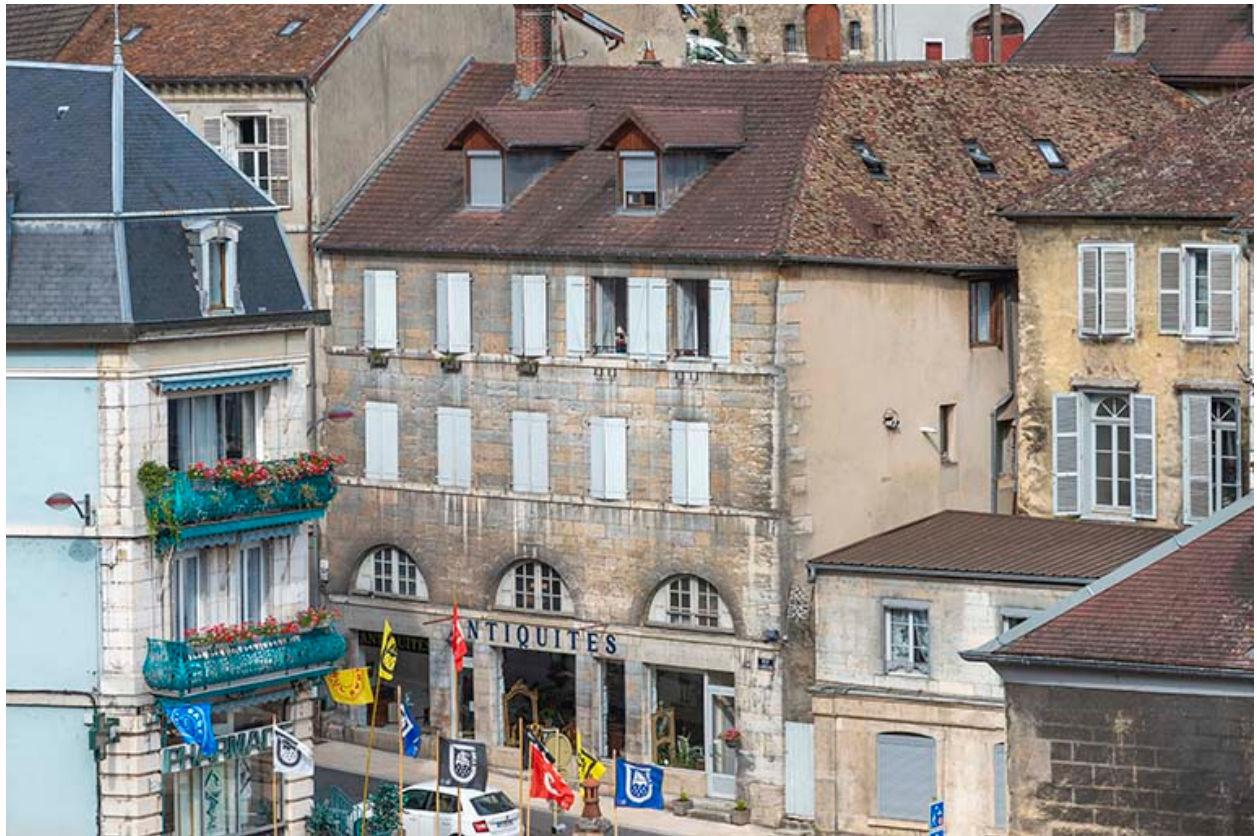
Vue d'ensemble depuis le sud-ouest.

Adoptant un plan en L, l'immeuble est construit en moellon de calcaire enduit, et pierre de taille pour la façade antérieure. Le rez-de-chaussée est rythmé par trois hautes baies couvertes en plein-cintre, caractéristiques de la reconstruction d'immeubles salinois après l'incendie de 1825, qui servaient de vitrines de boutiques. La partie supérieure cintrée de ces baies, séparée de la partie basse par un linteau (aujourd'hui visiblement en béton ?), forme un entresol. Les deux étages carrés présentent cinq travées de baies rectangulaires. A l'entresol, auquel on accède par un escalier droit placé contre le pignon sud, un escalier en vis donne accès aux étages carrés et au jardin. Peut-être élevé au 15<sup>e</sup> ou au 16<sup>e</sup> siècle, cet escalier, inscrit dans une cage circulaire, est en pierre calcaire.

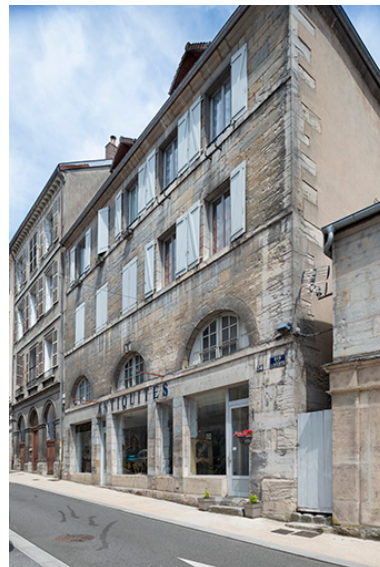
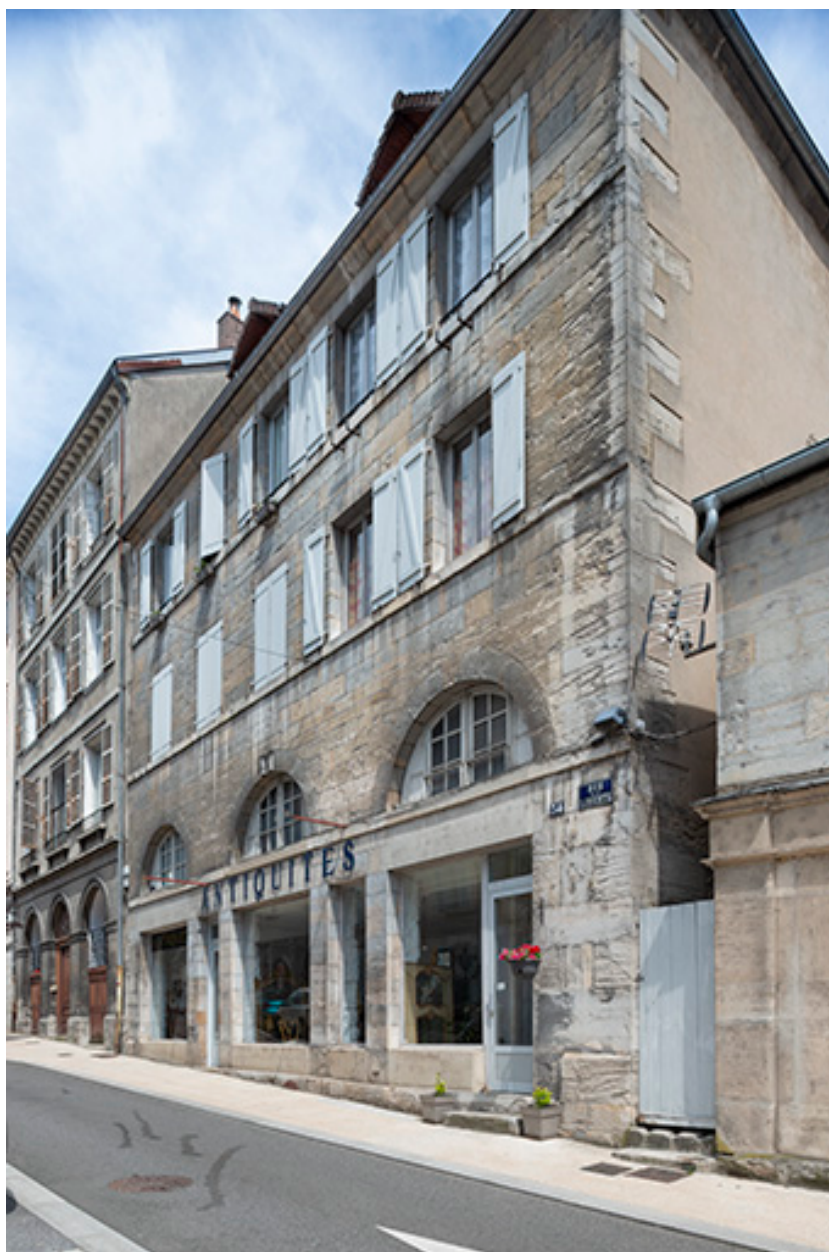
Façade vue de trois quarts droite.

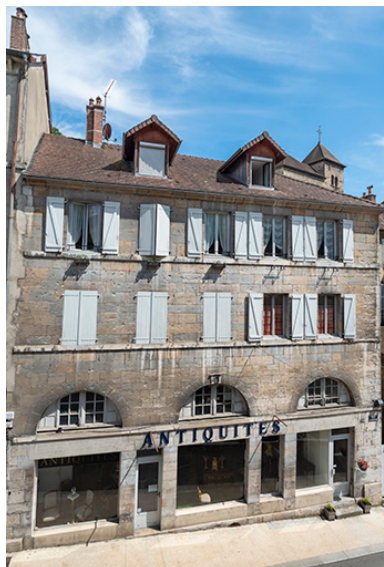
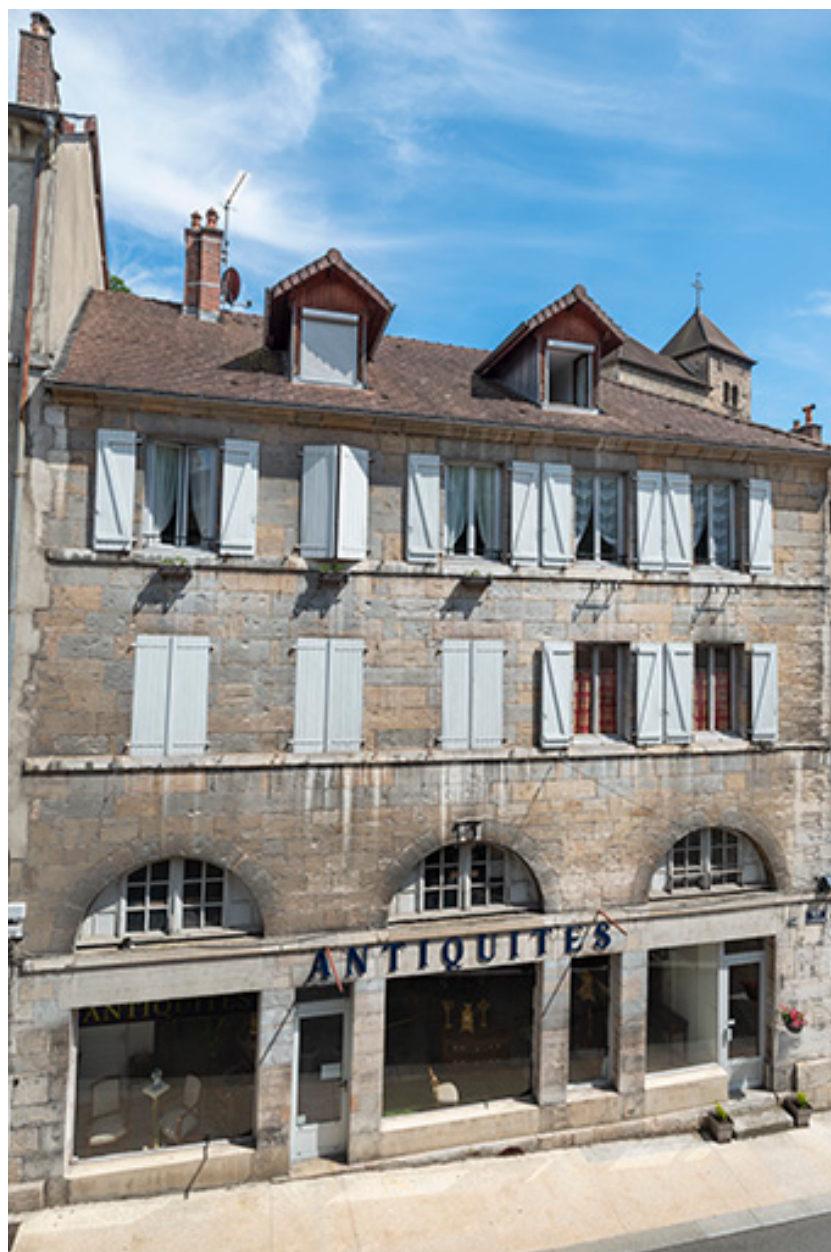
Façade antérieure.

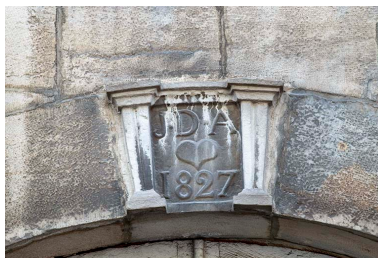
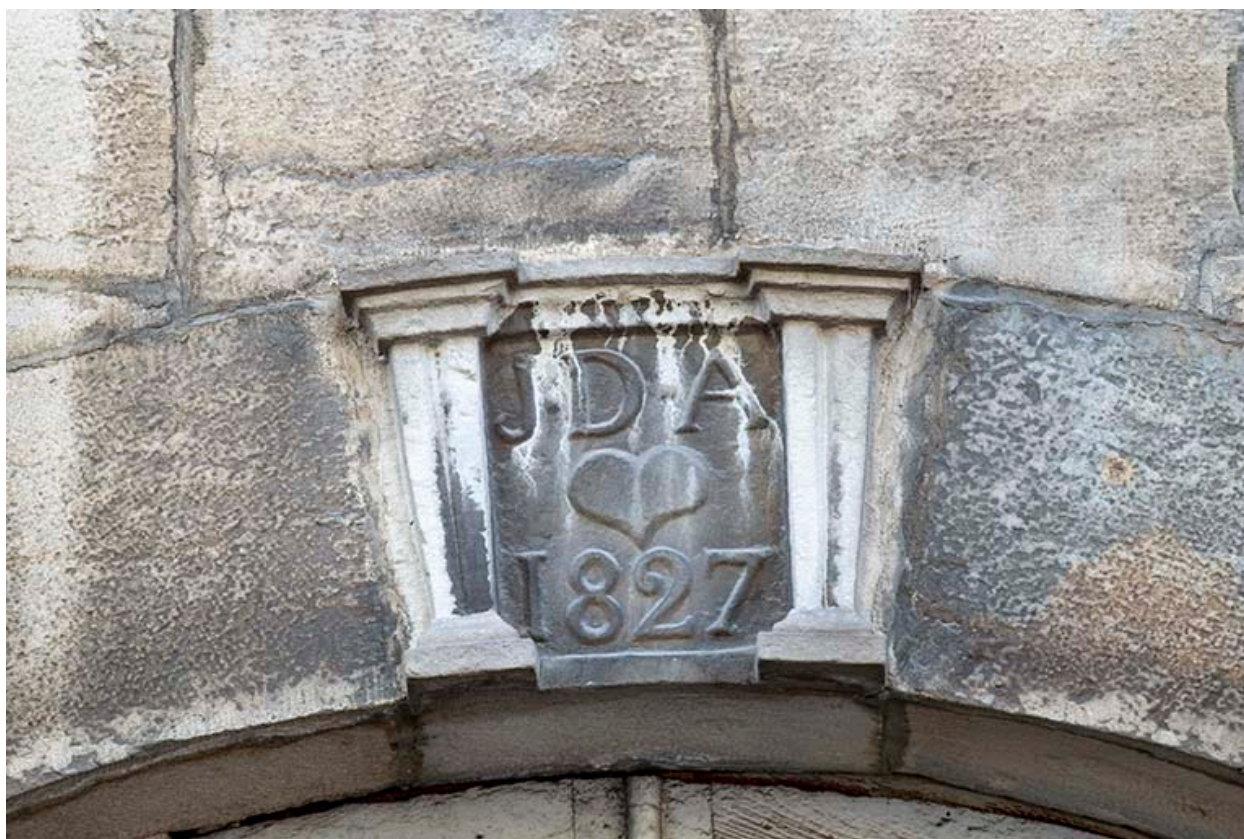
Façade antérieure. Clef de l'arcade centrale.

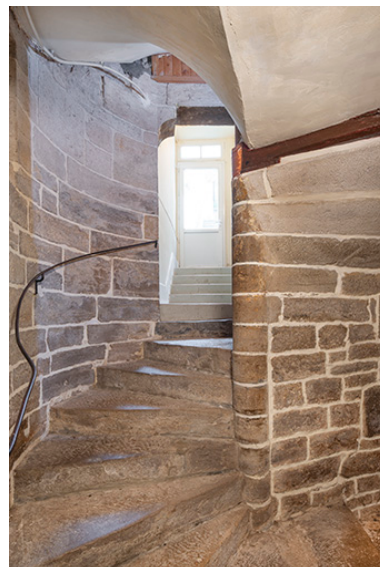
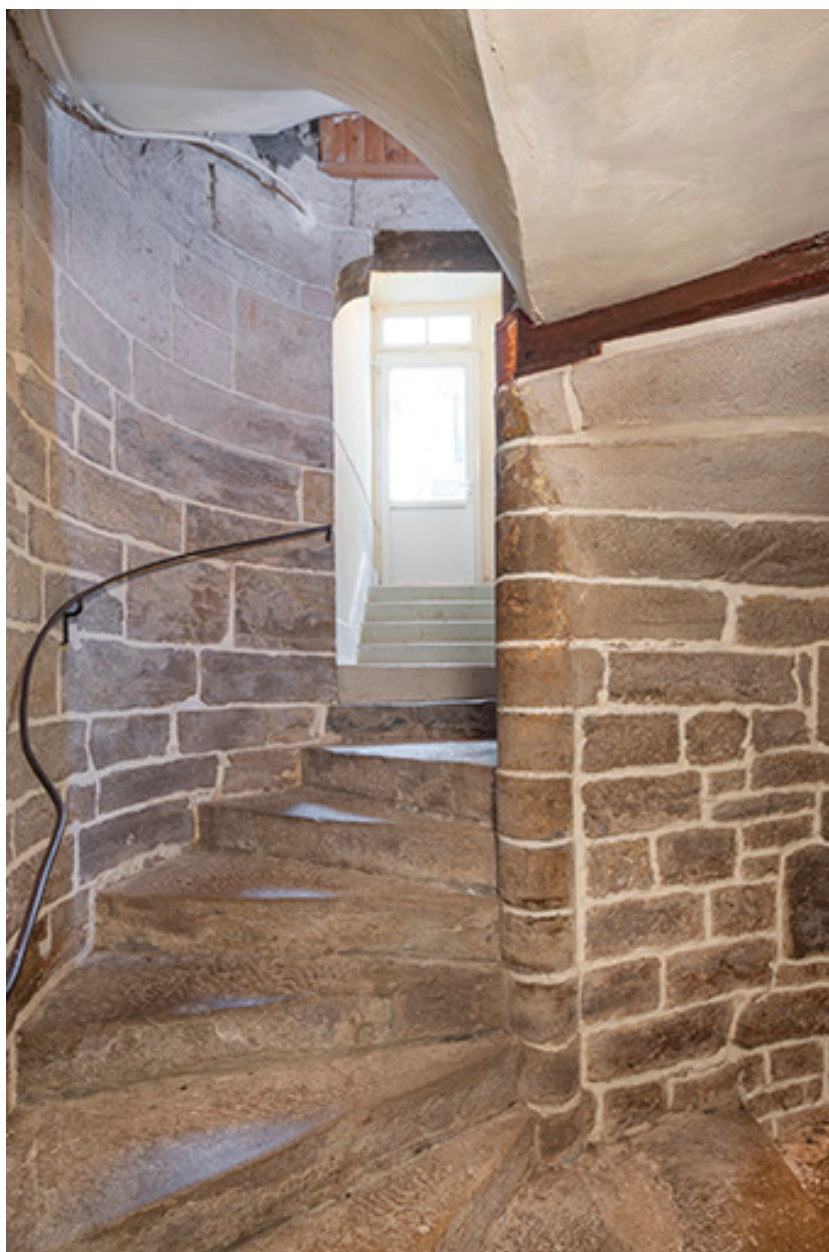
Escalier en vis (premier étage).

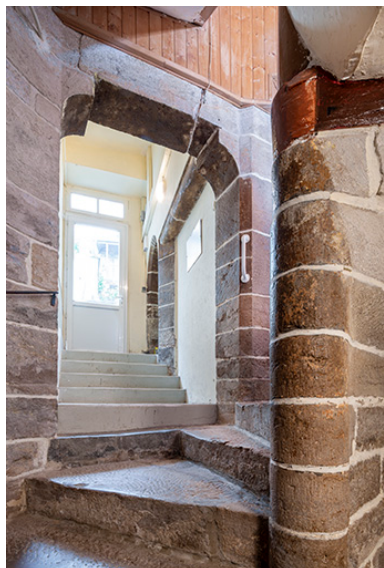
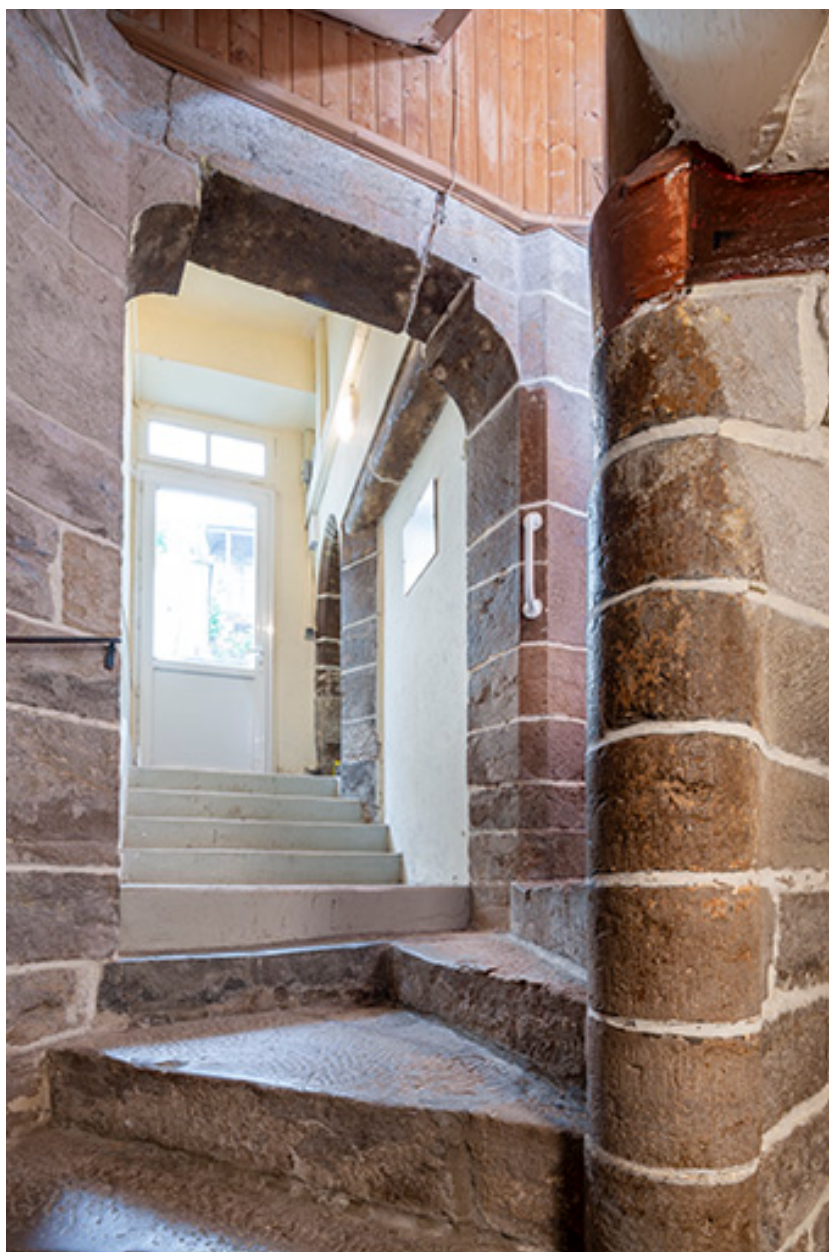
Escalier en vis et porte  
ouvrant sur l'entresol.  
Phot. Jérôme Mongreville  
IVR43\_20243900948NUC4A

Escalier en vis et porte ouvrant sur l'entresol.

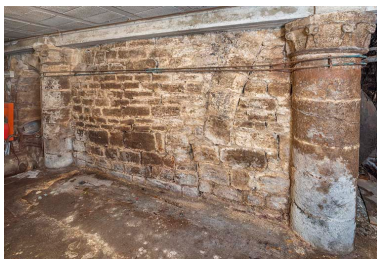
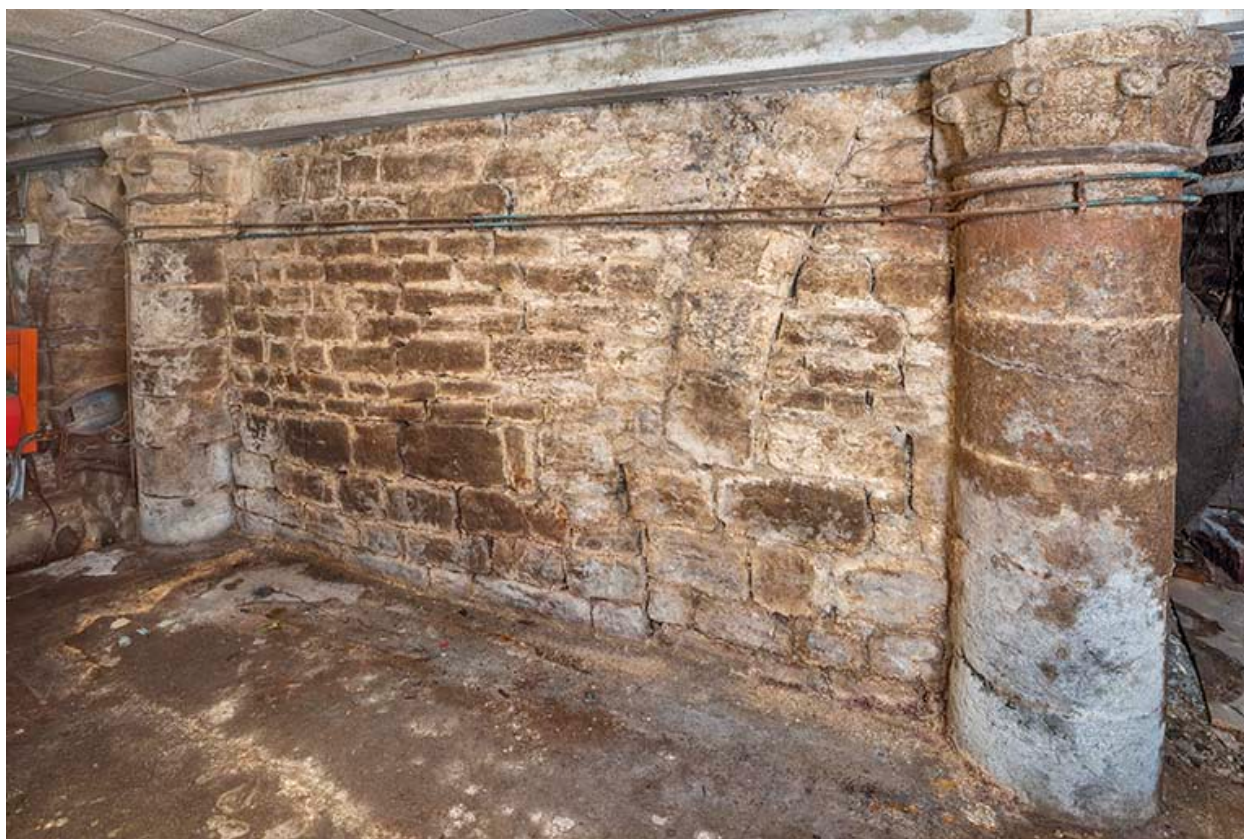
Sous-sol : colonnes et chapiteaux.  
Phot. Jérôme Mongreville  
IVR43\_20243900949NUC4A

Sous-sol : colonnes et chapiteaux.

La présence de chapiteaux à crochets dans la cave laisse deviner la présence d'une construction dès le Moyen-Âge, vraisemblablement au 13<sup>e</sup> siècle. Le tableau de Nicolas Richard, peint en 1628, mentionne la présence à cet emplacement d'un bâtiment coiffé d'un toit à croupe couvert de tuiles, identifié comme étant le bailliage (siège de justice du bailli pour la circonscription du bailliage de Dole). A partir de 1692, ce tribunal siègera au présidial, qui statuait sur les affaires civiles. Avant l'incendie du 27 juillet 1825, la partie principale de la parcelle était occupée par une maison appartenant à la veuve Besançon, née Préval. Suite au nouveau plan d'alignement, la partie ouest est amputée et rendue à la rue du Bourg-Dessous. La clef de l'arcade centrale porte la date 1827 surmontée des initiales JDA, pour Jean Denis Abbé, propriétaire et charpentier de profession. L'immeuble passe vers 1851 à Maurice Abbé, employé de mairie, puis à Victor Grandclément vers 1866, puis successivement aux familles Besançon (vers 1880), Radière (vers 1882), Rebsamen (vers 1885). Le rez-de-chaussée est toujours occupé par une boutique.

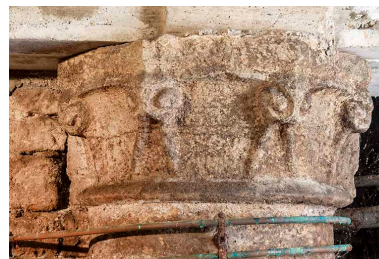
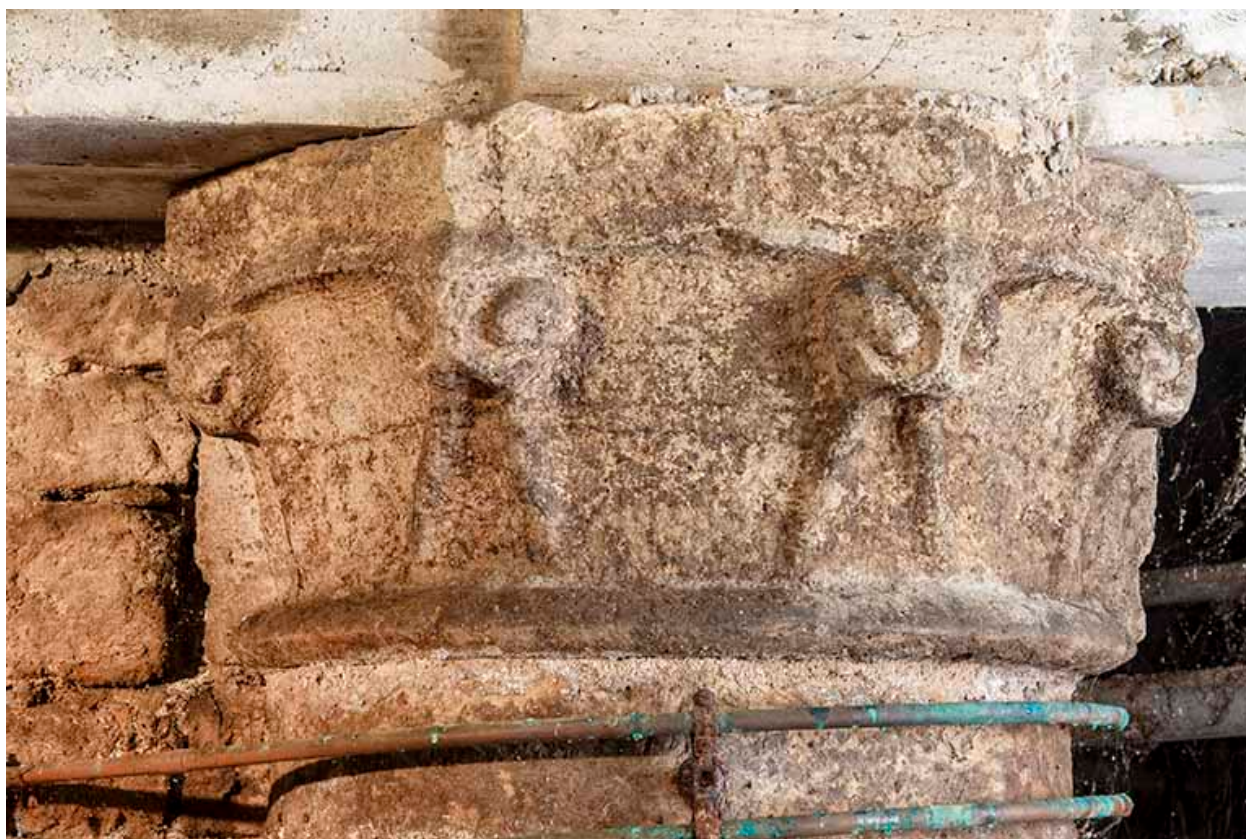
Sous-sol : chapiteau à  
crochets stylisés (sud).  
Phot. Jérôme Mongreville  
IVR43\_20243900950NUC4A

Sous-sol : chapiteau à crochets stylisés (sud).

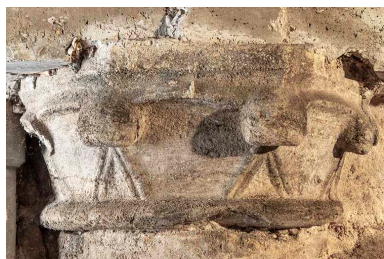
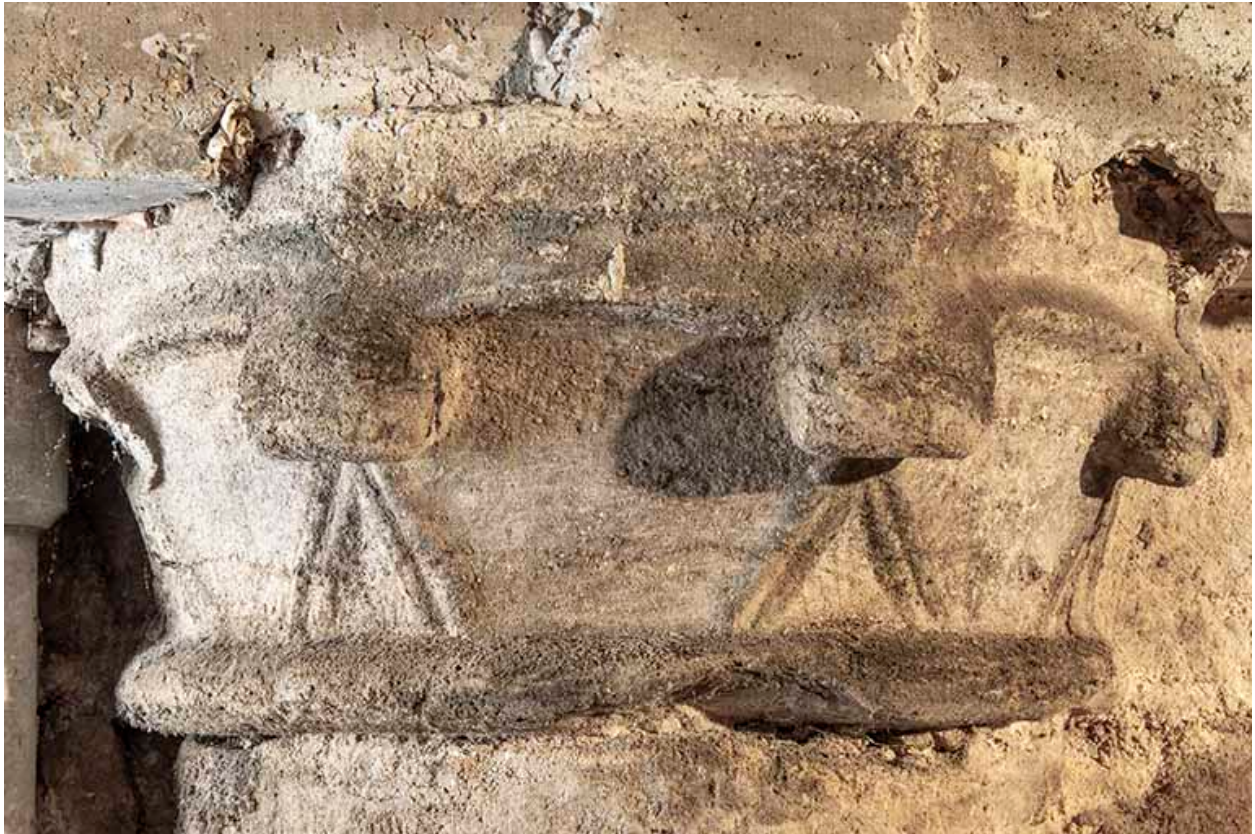
Sous-sol : chapiteau à  
crochets stylisés (nord).  
Phot. Jérôme Mongreville  
IVR43\_20243900951NUC4A

Sous-sol : chapiteau à crochets stylisés (nord).
