Bourgogne-Franche-Comté, Jura  
Coteaux du Lizon  
C.D. 233 E3

## **ferme**

Numéro de dossier : IA39000213  
Date de l'enquête initiale : 1996  
Date(s) de rédaction : 1996  
Cadre de l'étude : inventaire topographique  
Degré d'étude : étudié

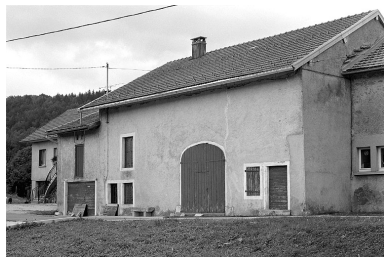
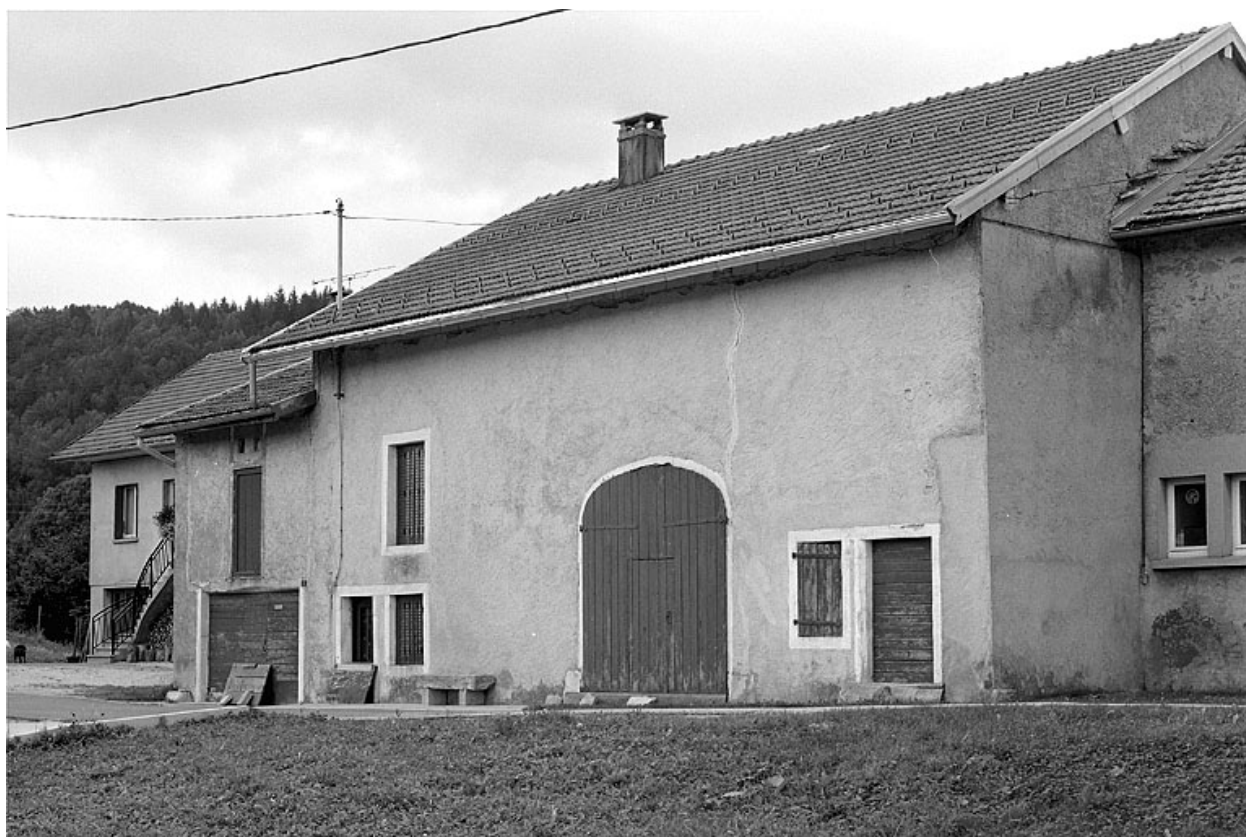
IVR43\_19963901446X

Façade sur rue avec les entrées du logis, de la grange et de l'étable.

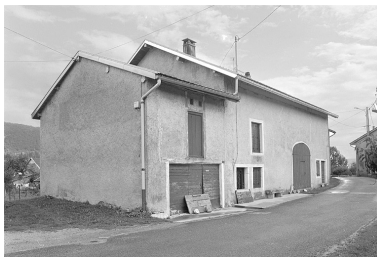
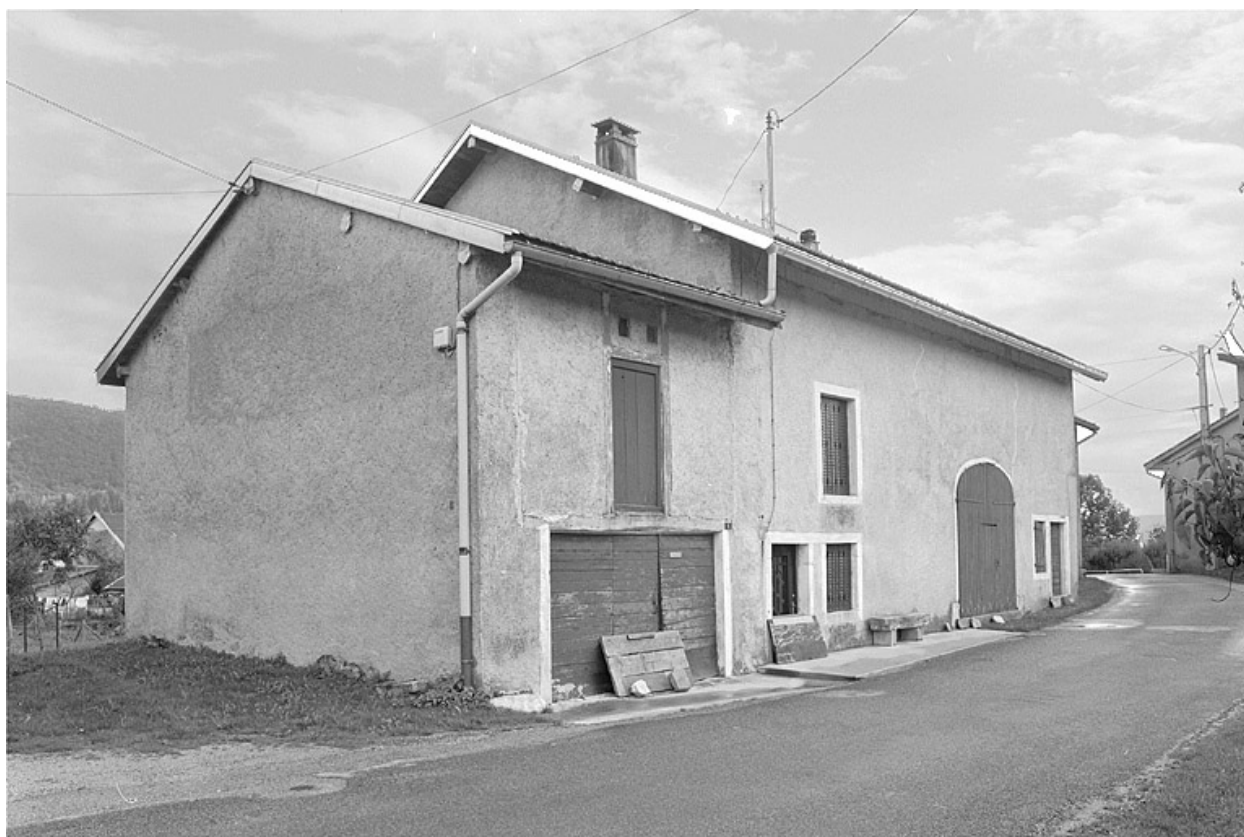
IVR43\_19963901447X

Façade sur rue avec, au premier plan, l'atelier.

Atelier sur le pignon nord, soue à cochons en appentis. Balcon en bois sur la façade postérieure, protégé sur les côtés par un essentage de planches.

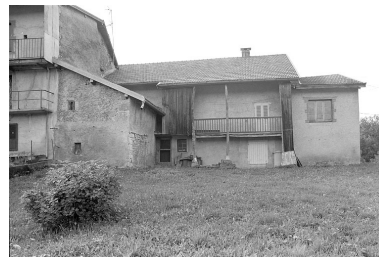
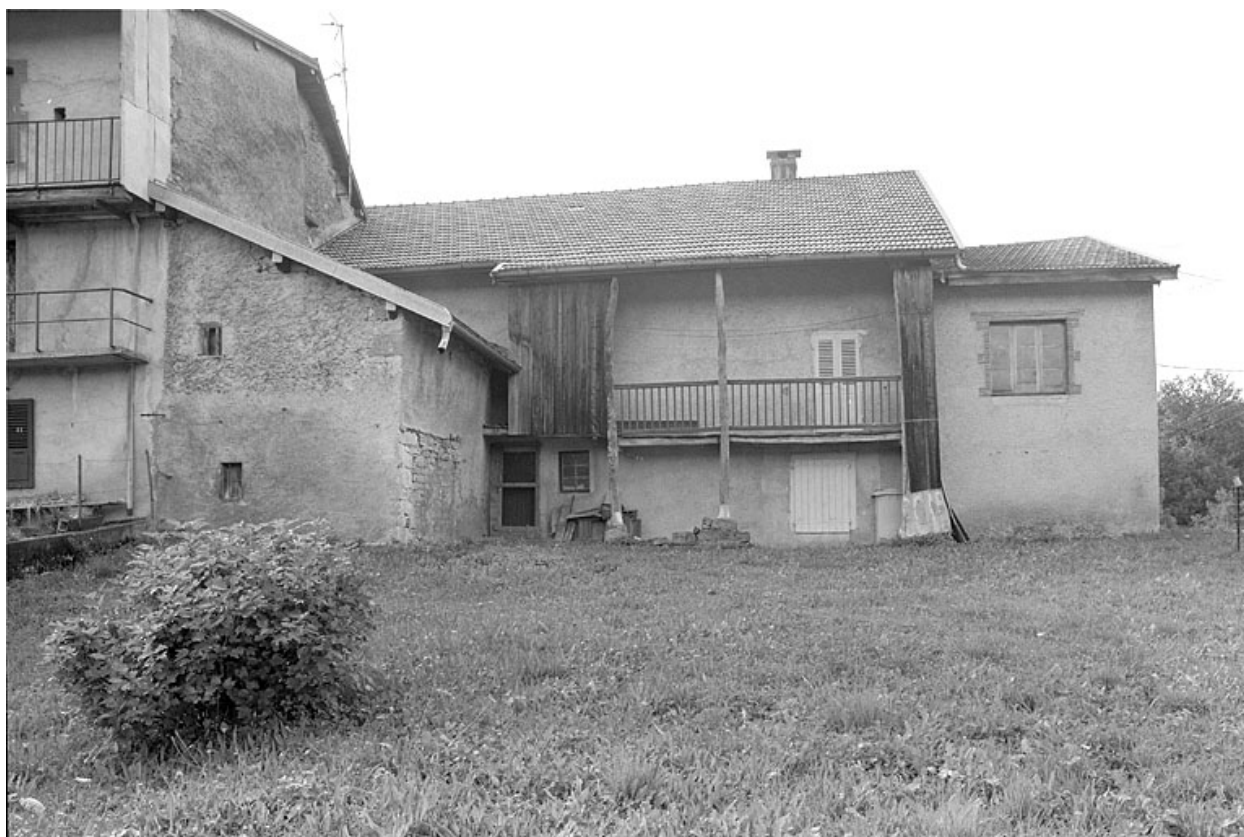
IVR43\_19963901456X

Façade postérieure, avec la porcherie en appentis et à droite l'atelier.
