Bourgogne-Franche-Comté, Jura  
Longchaumois  
la Tronche

## **ferme**

Numéro de dossier : IA39000612  
Date de l'enquête initiale : 1999  
Date(s) de rédaction : 2000  
Cadre de l'étude : inventaire topographique  
Degré d'étude : étudié

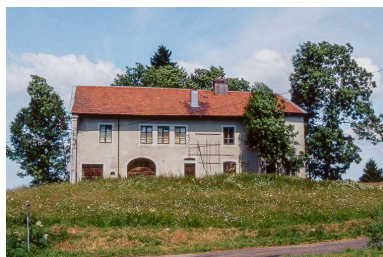
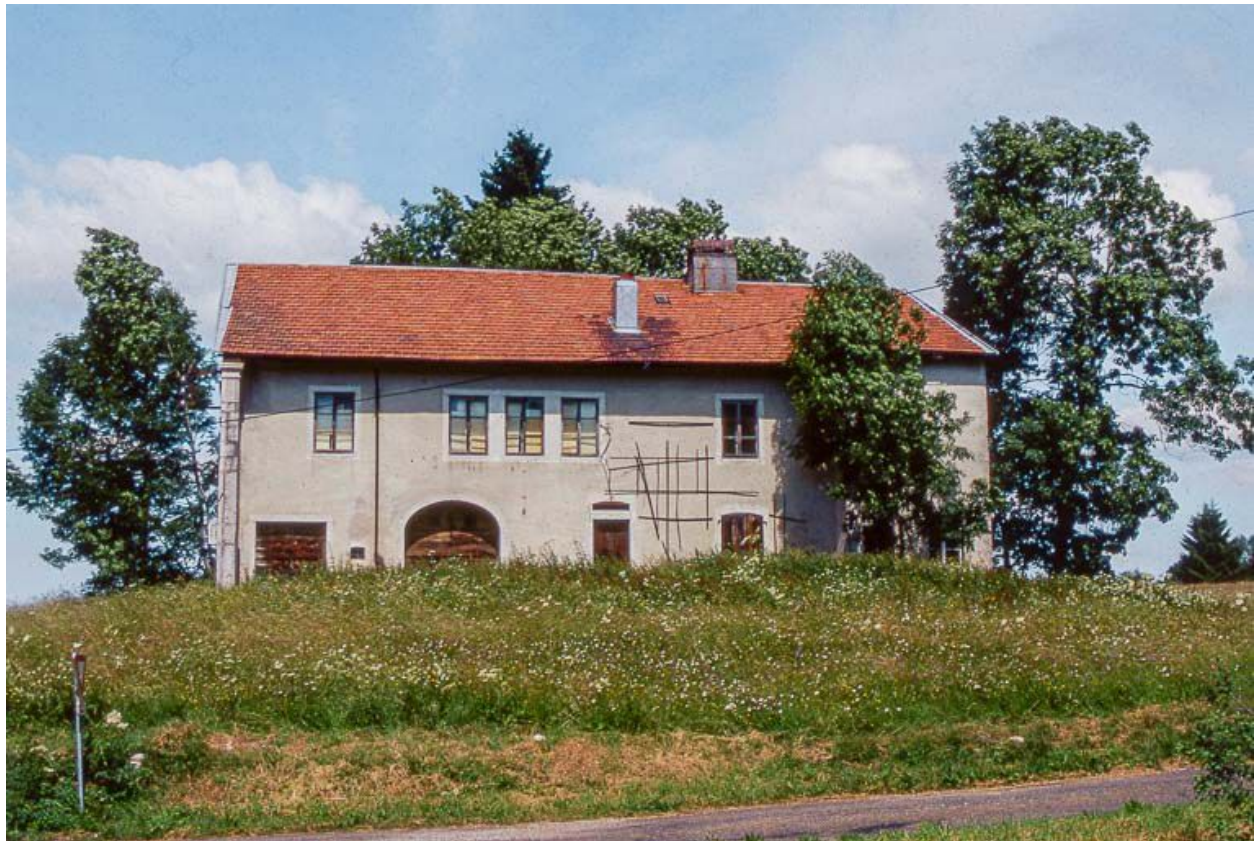
Façade antérieure.  
Phot. Yves Sancey  
IVR43\_19993900343ZA

Façade antérieure.

Deux murs pare vent protègent la façade antérieure. La face sud-ouest porte la trace d'un essentage de bardeaux.

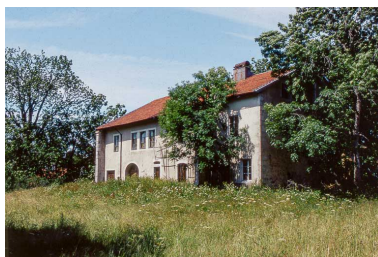
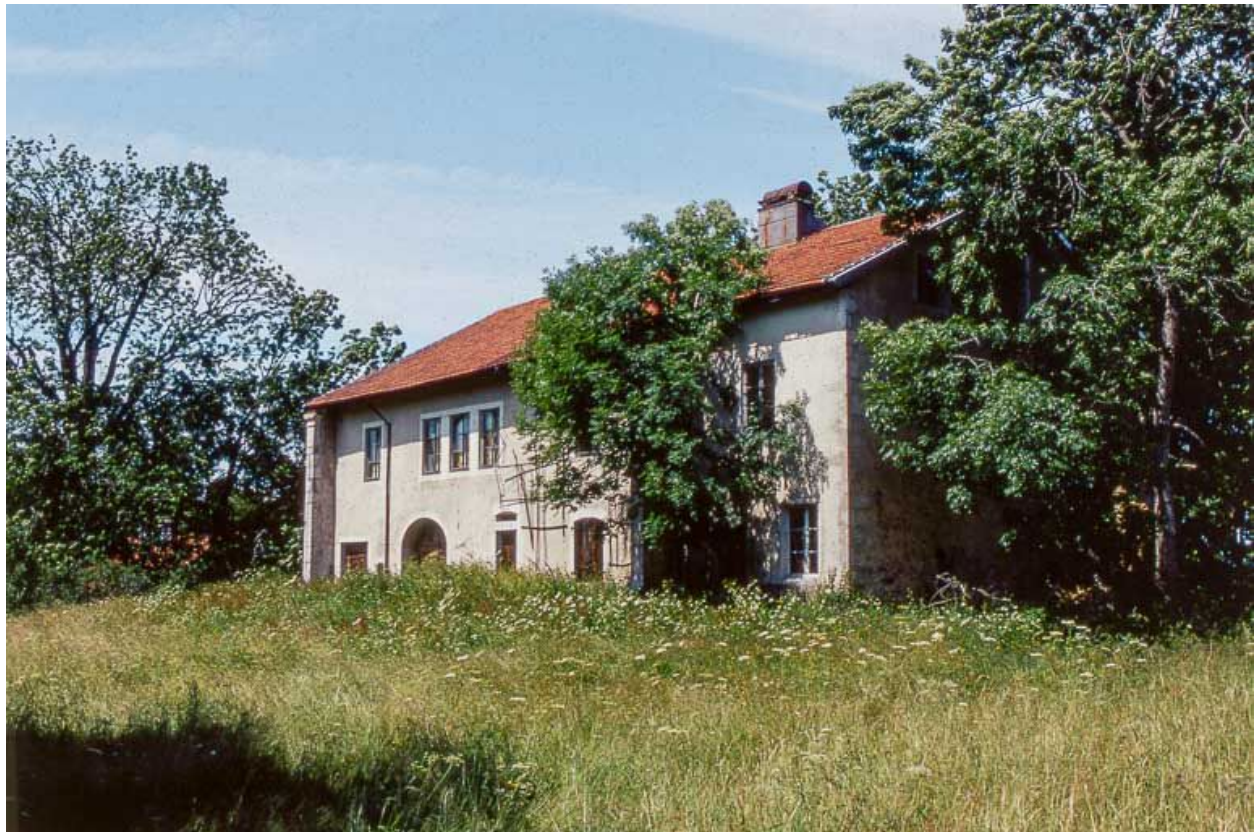
Vue de trois quarts de  
la façade antérieure.  
Phot. Yves Sancey  
IVR43\_19993900345ZA

Vue de trois quarts de la façade antérieure.

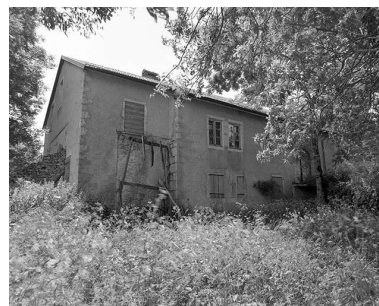
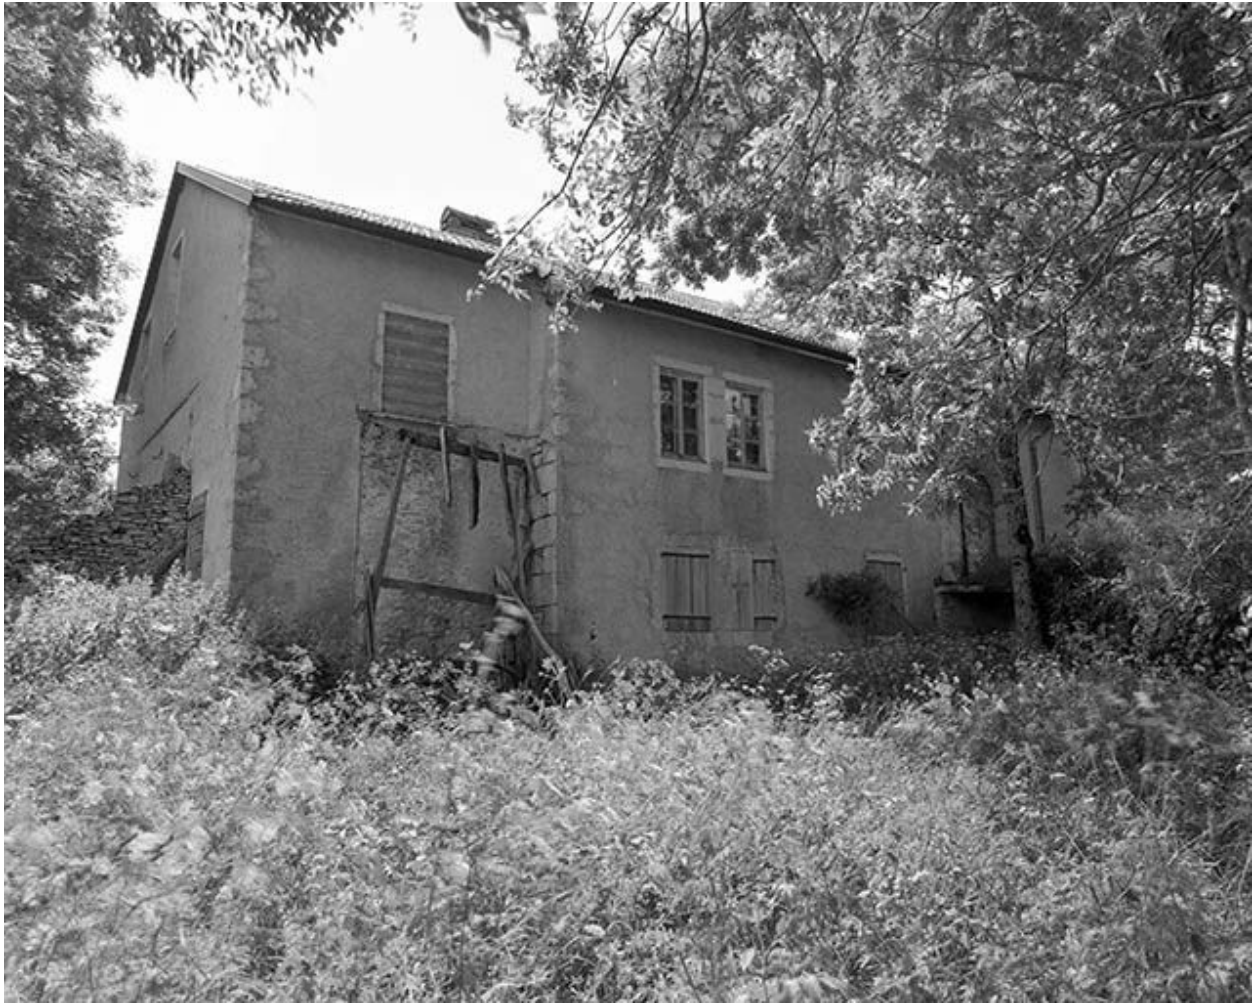
Vue de trois quarts de la façade  
postérieure et de la face droite.  
Phot. Yves Sancey  
IVR43\_19993900347X

Vue de trois quarts de la façade postérieure et de la face droite.

La ferme porte la date de 1792 sur le linteau de la porte d'accès au logis. Sur la face droite, une extension a été construite au 19e siècle. Deux bâtiments, accolés aux extrémités droite et gauche, ont été détruits au cours du 20e siècle.

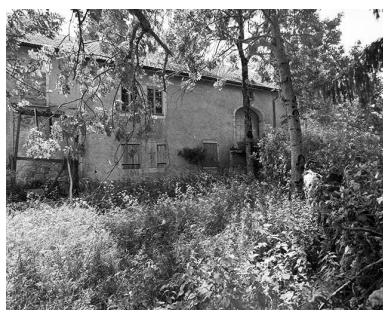
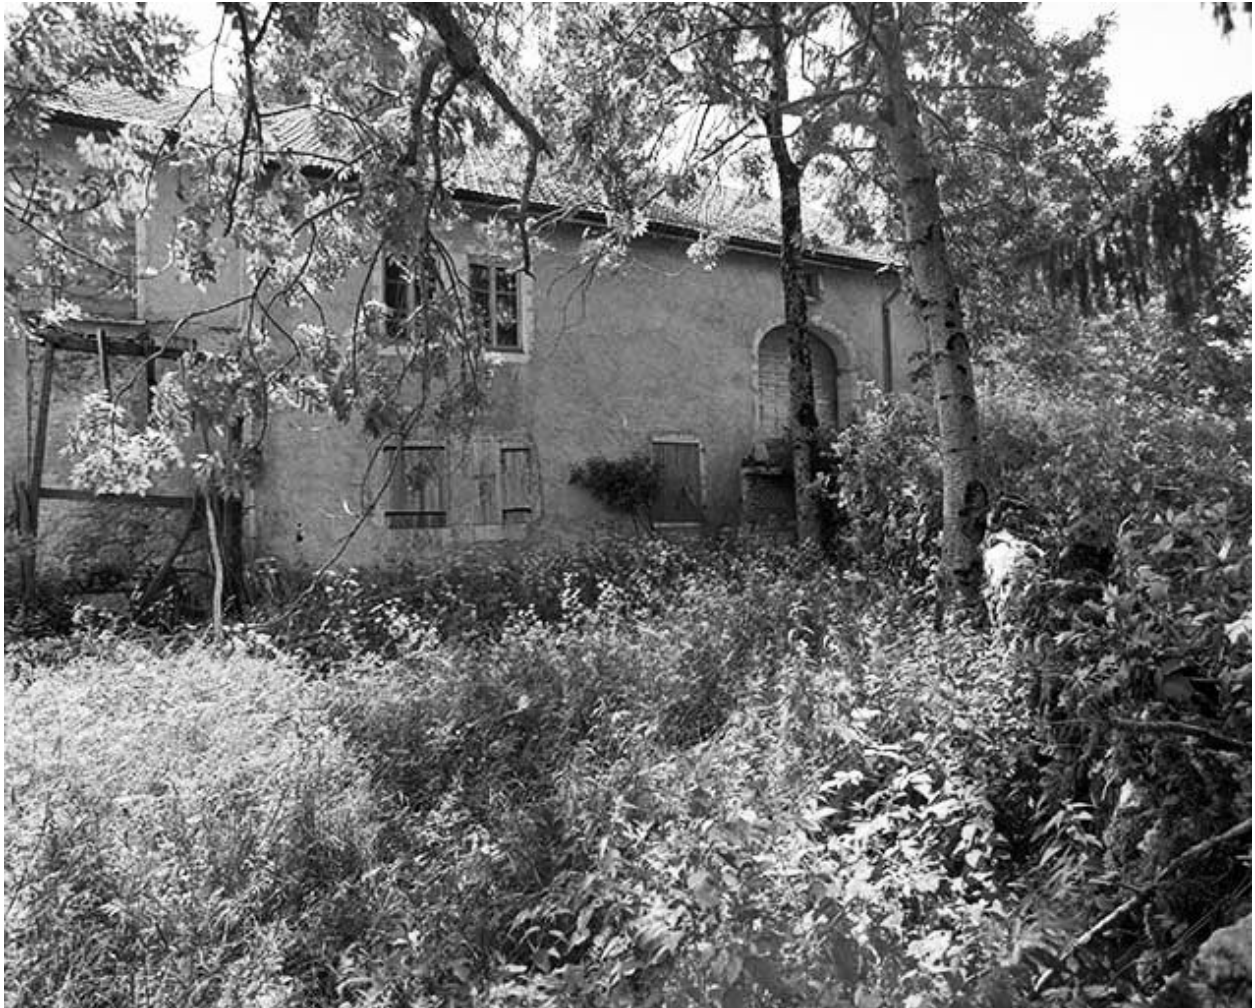
Façade postérieure.  
Phot. Yves Sancey  
IVR43\_19993900346X

Façade postérieure.

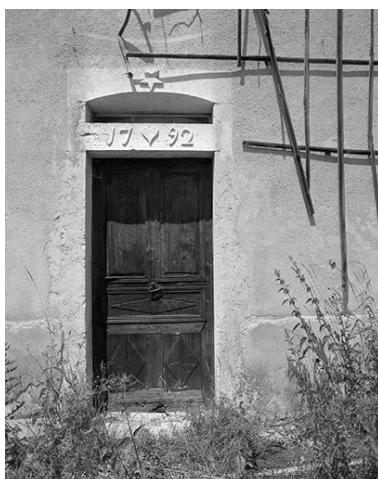
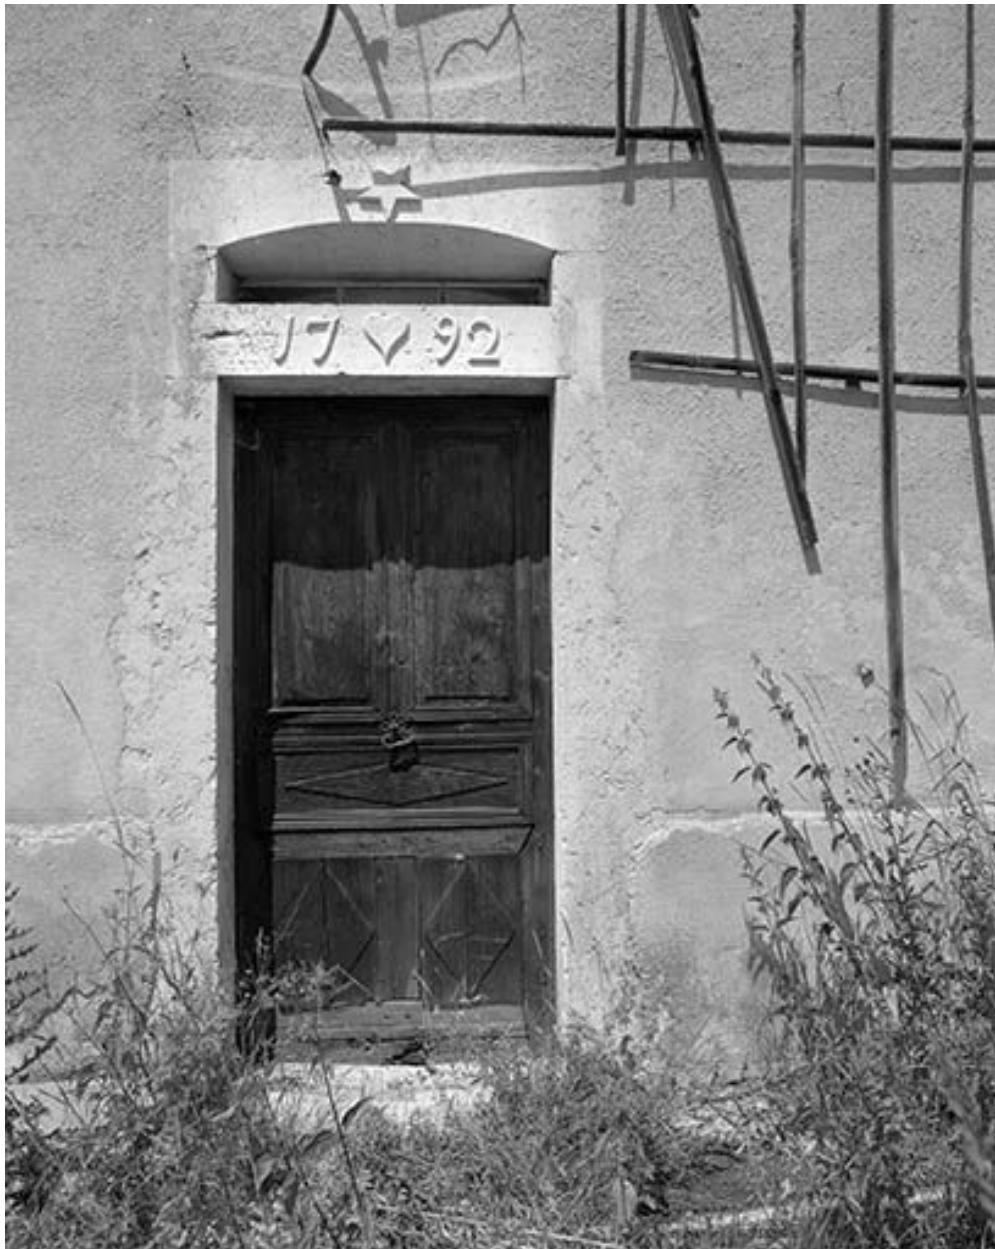
Détail des piédroits et  
linteau de la porte d'accès.  
Phot. Yves Sancey  
IVR43\_19993900348X

Détail des piédroits et linteau de la porte d'accès.

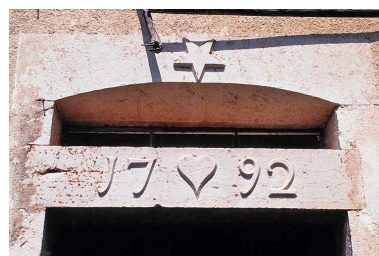
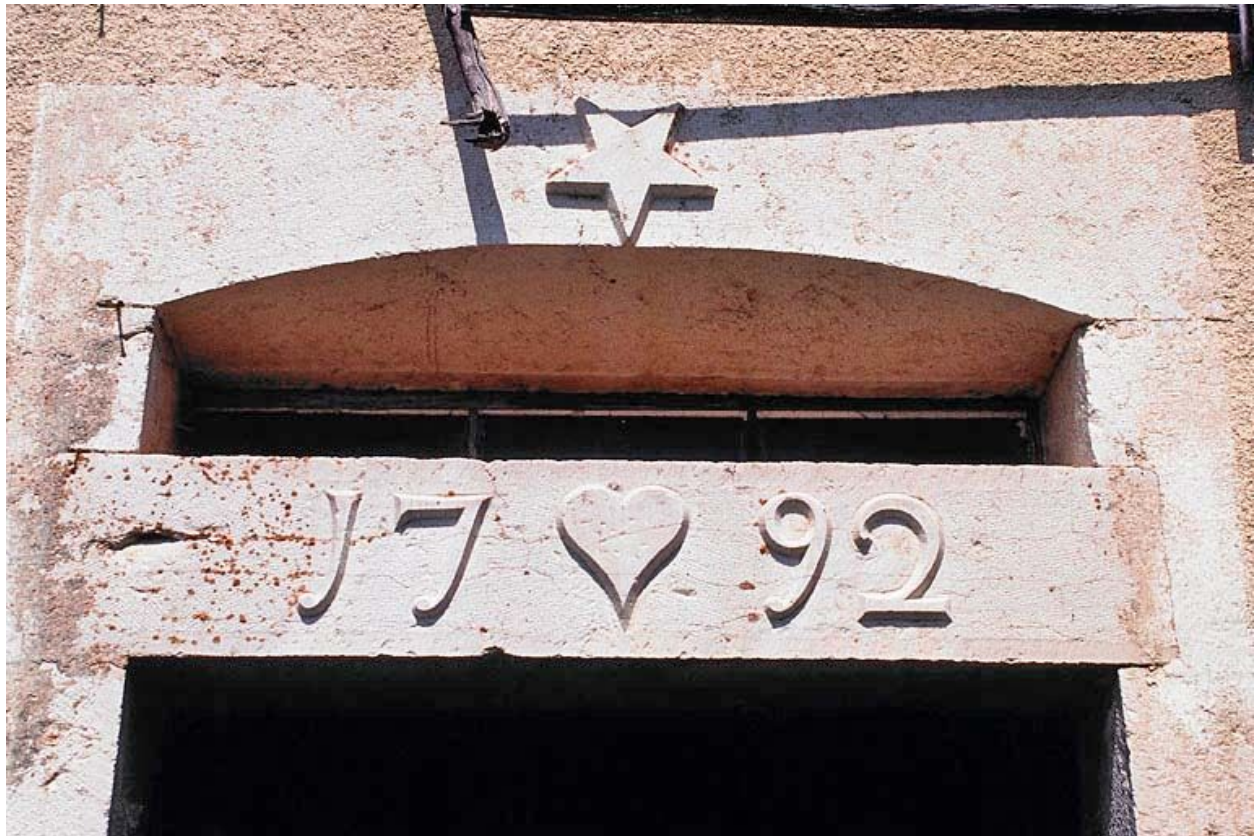
Détail de la date portée sur  
le linteau de la porte d'accès.  
Phot. Yves Sancey  
IVR43\_19993900350ZA

Détail de la date portée sur le linteau de la porte d'accès.

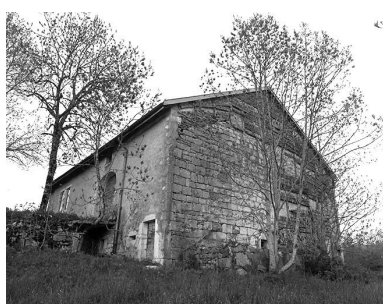
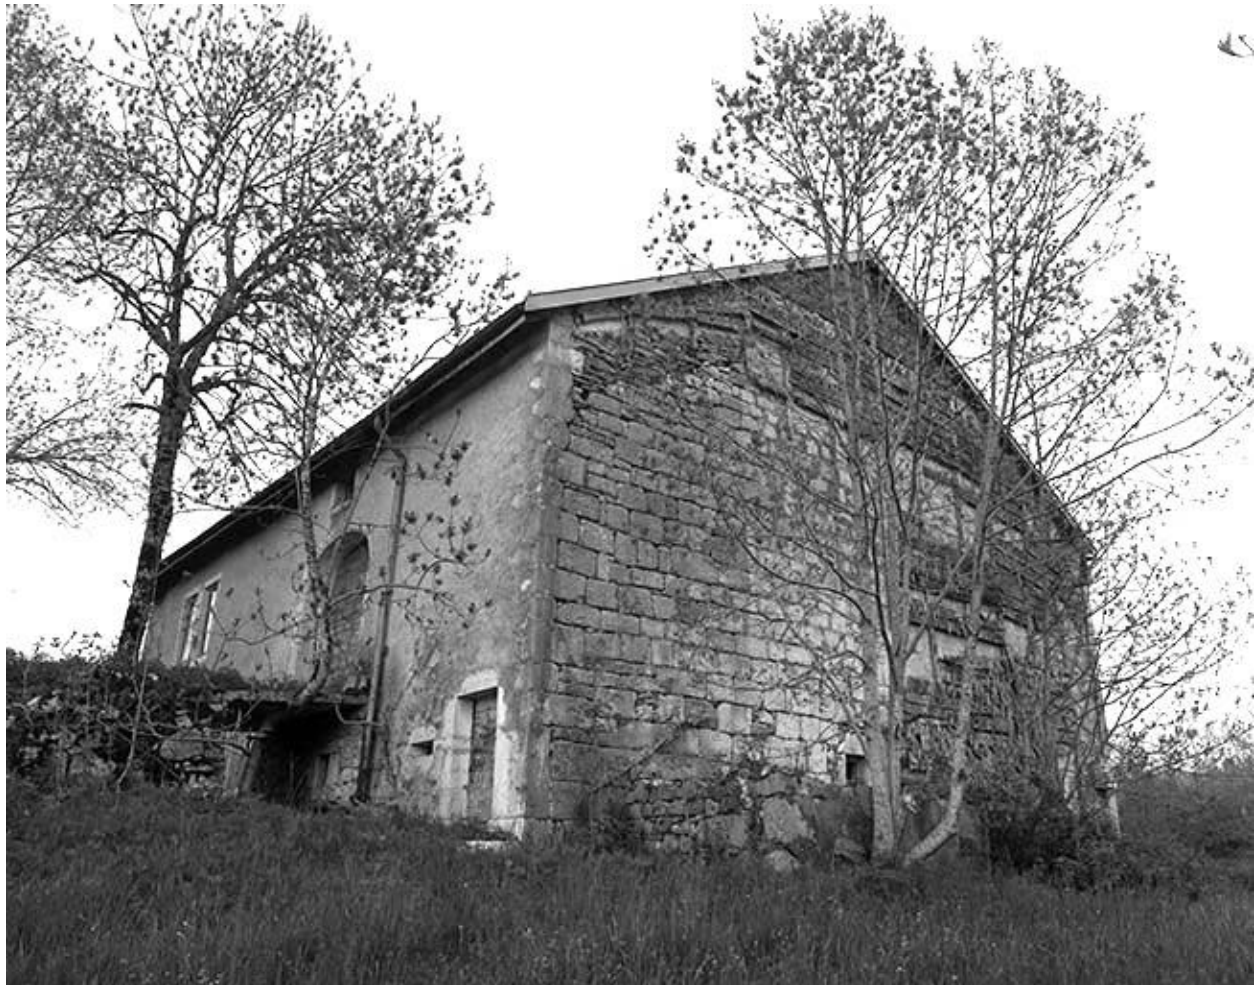
Façade postérieure et face  
gauche vues de trois quarts.  
Phot. Jérôme Mongreville  
IVR43\_20013900539X

Façade postérieure et face gauche vues de trois quarts.

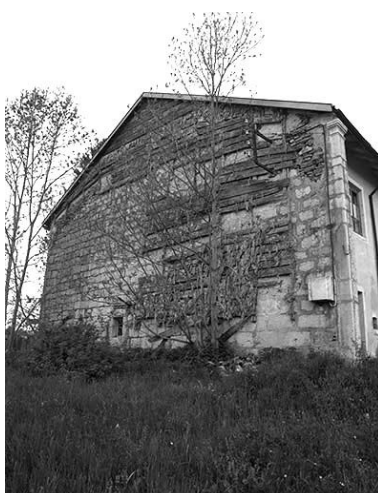
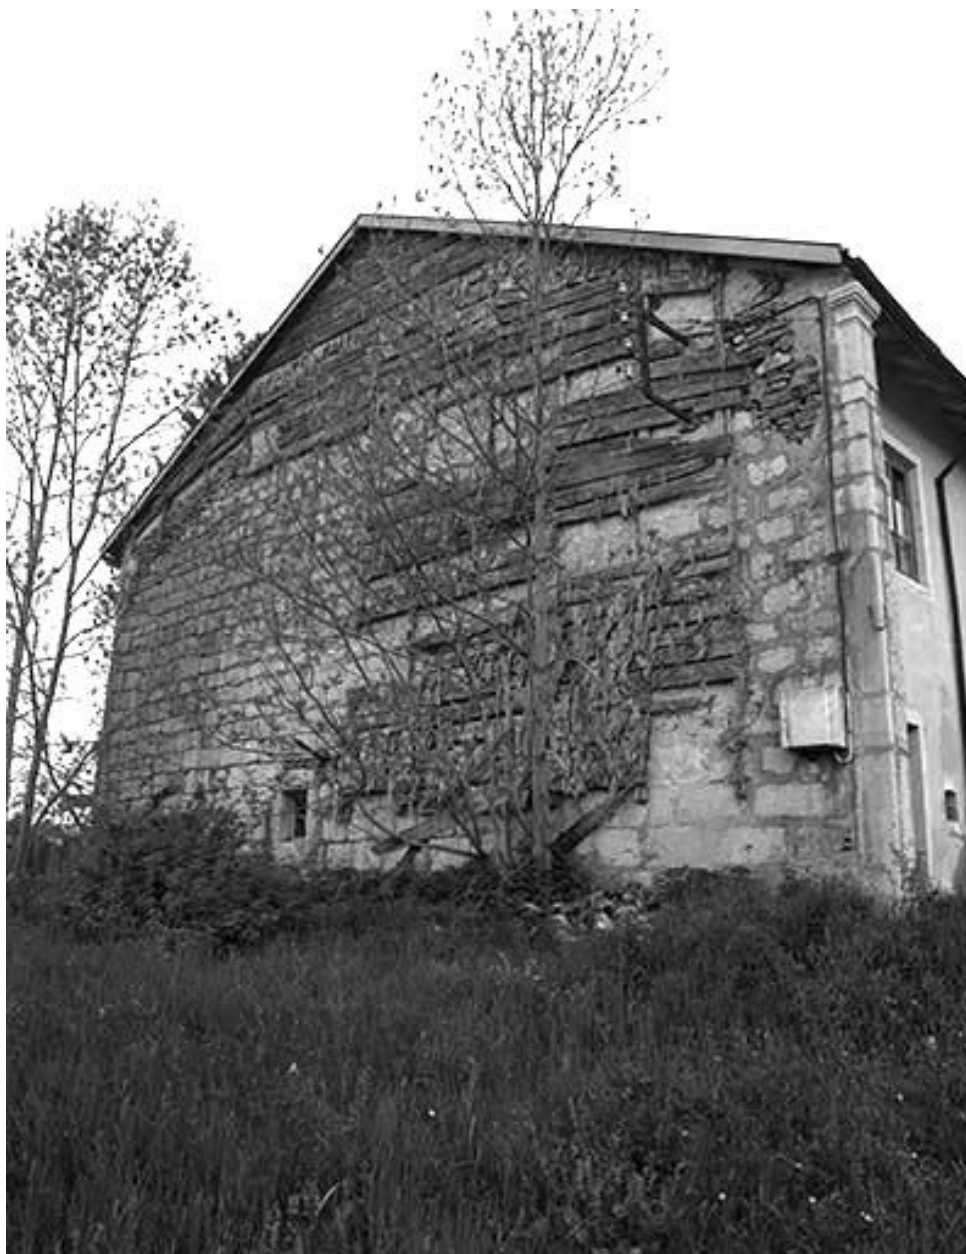
Face gauche.  
Phot. Jérôme Mongreville  
IVR43\_20013900540X

Face gauche.

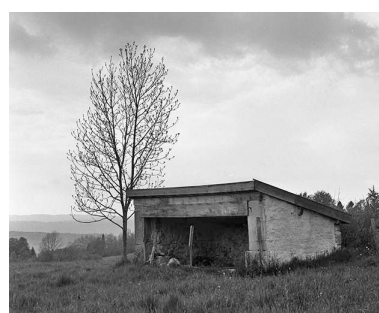
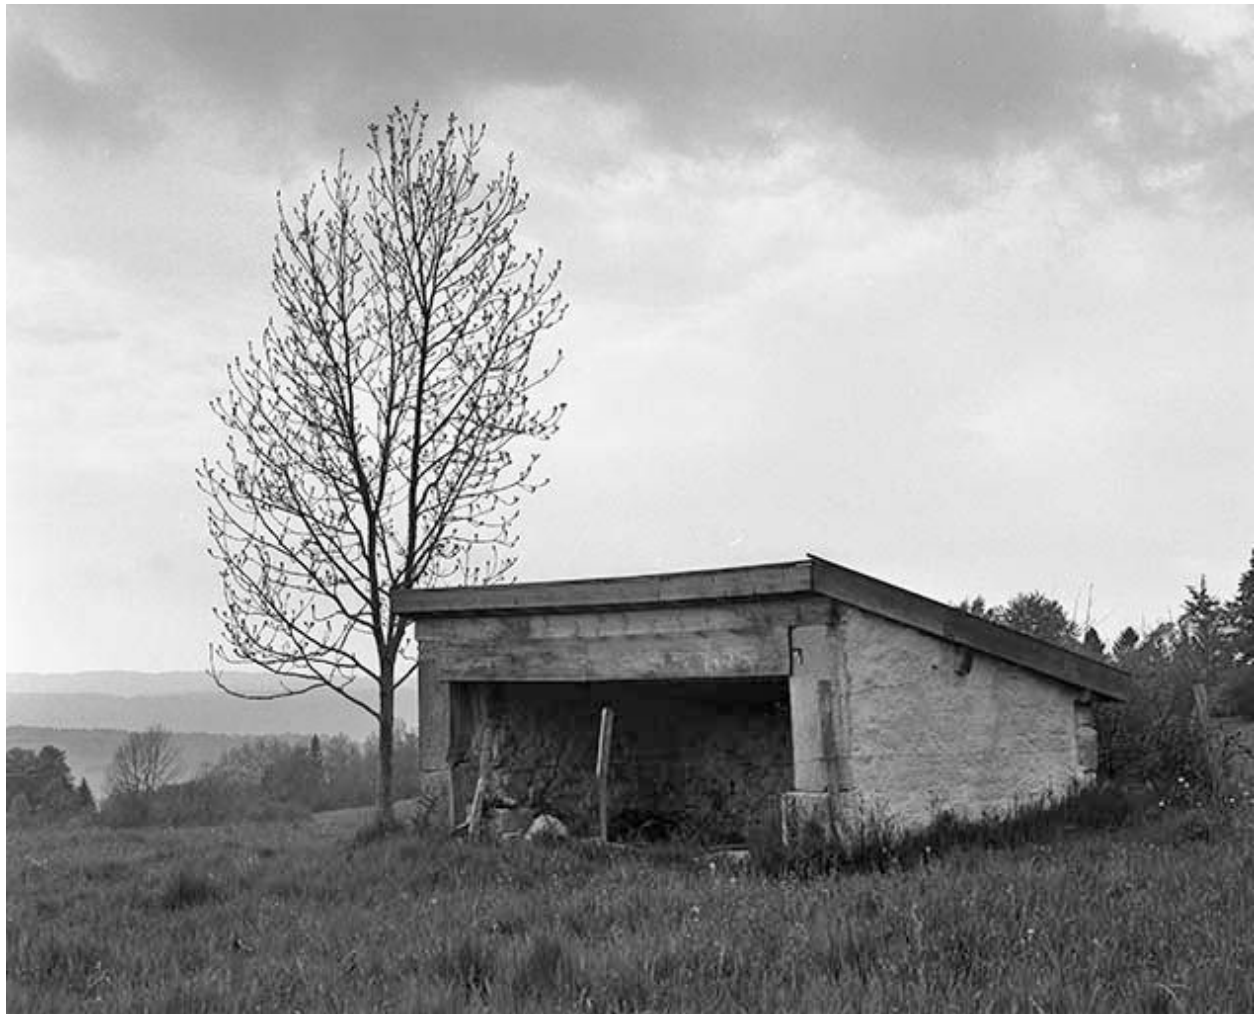
Appentis abritant un abreuvoir  
à proximité de la ferme.  
Phot. Jérôme Mongreville  
IVR43\_20013900537X

Appentis abritant un abreuvoir à proximité de la ferme.
