Bourgogne-Franche-Comté, Doubs  
Besançon  
îlot Saint-Maurice  
137 Grande Rue

## **maison**

Numéro de dossier : IA25000435  
Date de l'enquête initiale : 1996  
Date(s) de rédaction : 2006  
Cadre de l'étude : enquête thématique régionale demeures bisontines  
Degré d'étude : étudié

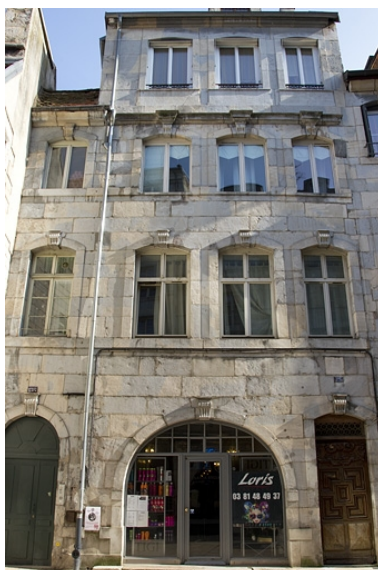
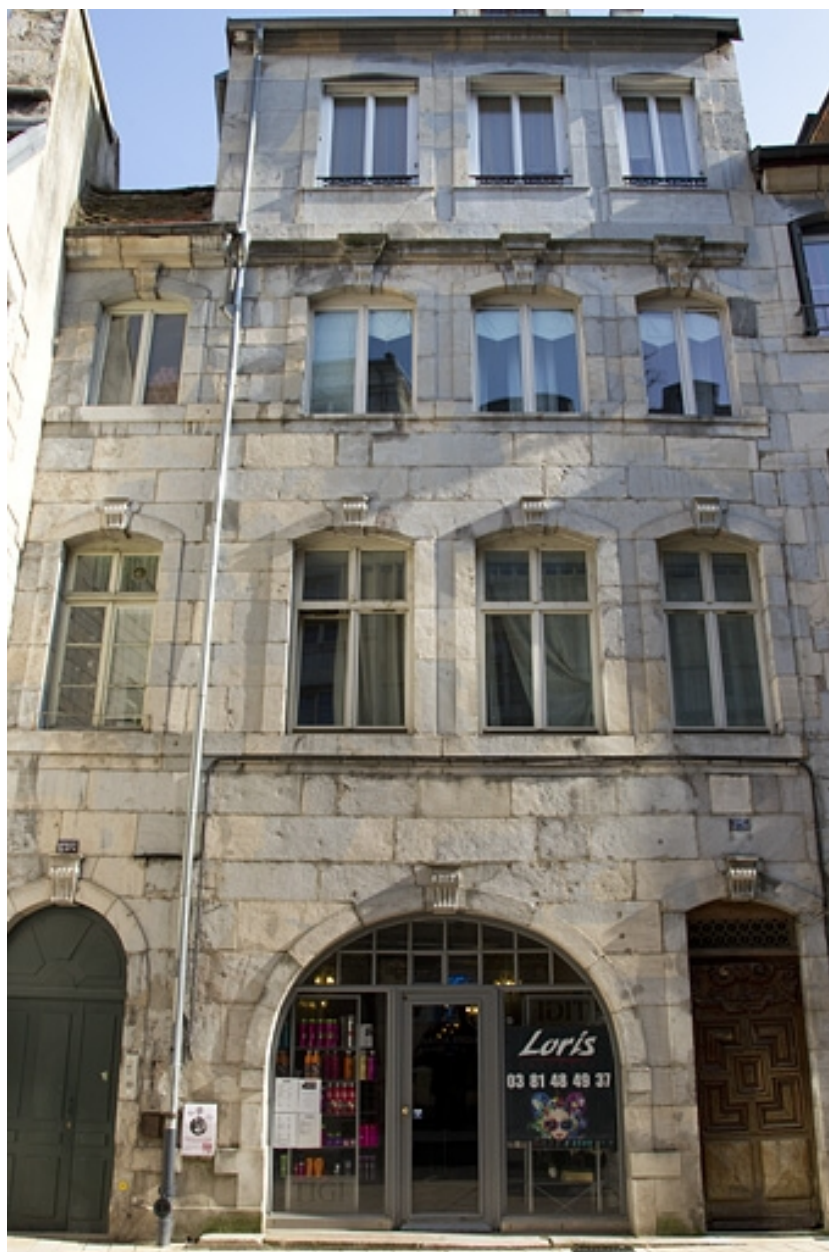
Vue d'ensemble de la façade antérieure.

La maison, bâtie sur un sous-sol voûté en berceau, est distribuée par un couloir latéral et un escalier dans-oeuvre situé à gauche du couloir. Seule la façade sur rue du logis principal est en pierre de taille, l'aile sur cour étant en grande partie construite en pan de bois enduit et le reste en moellon enduit.

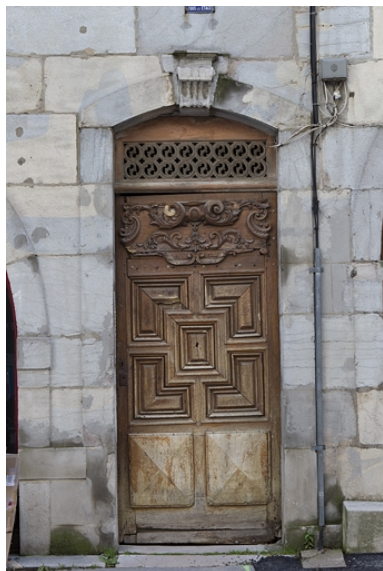
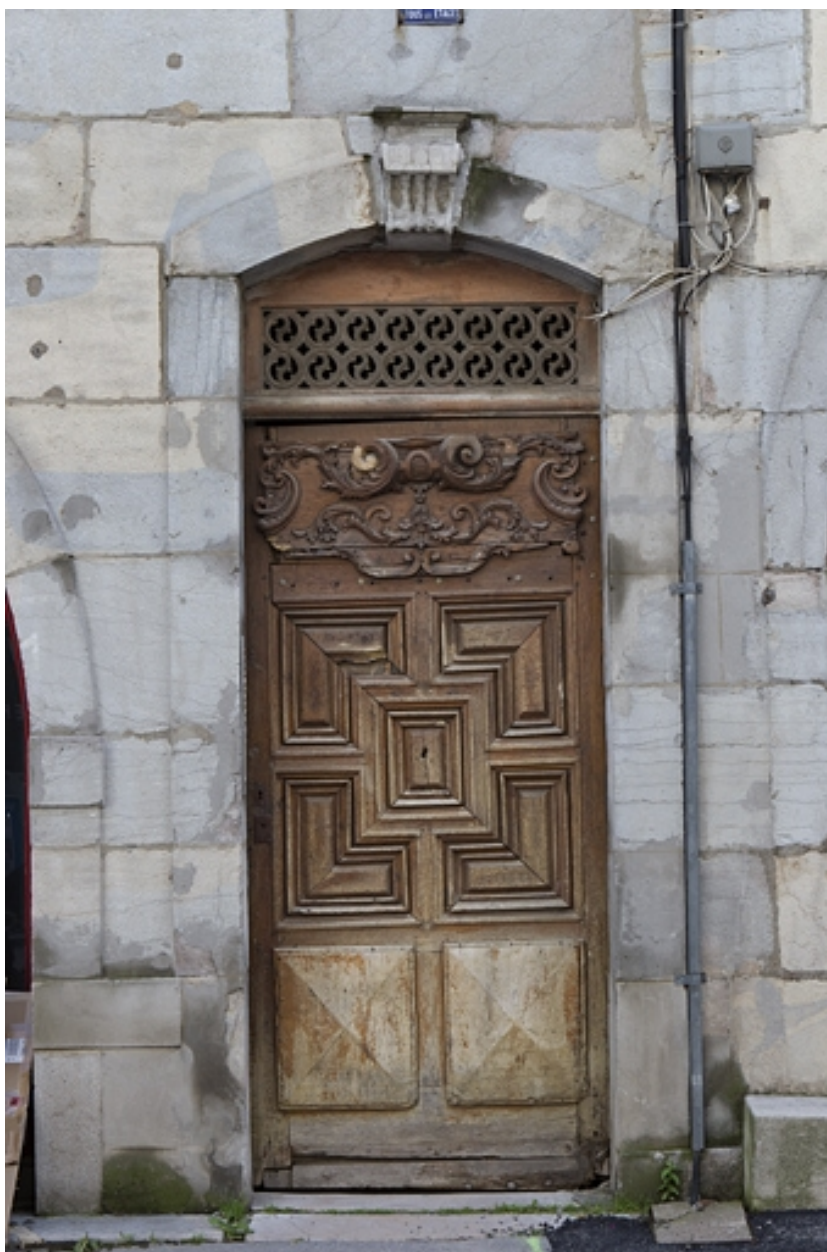
Logis principal : détail  
de la porte d'entrée.  
Phot. Yves Sancey  
IVR43\_20102500932NUC2A

Logis principal : détail de la porte d'entrée.

Des ornements géométriques surmontés d'un enroulement encadré de feuillages ornent la porte d'entrée du couloir.

Les éléments les plus remarquables de cette maison avec escalier principal dans-œuvre donnant sur le couloir sont la porte d'entrée en menuiserie avec son décor Louis XIV et le plafond en stuc du couloir formant des caissons ornés de clefs pendantes.

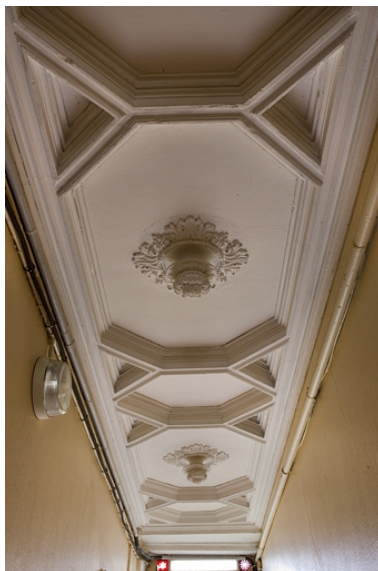
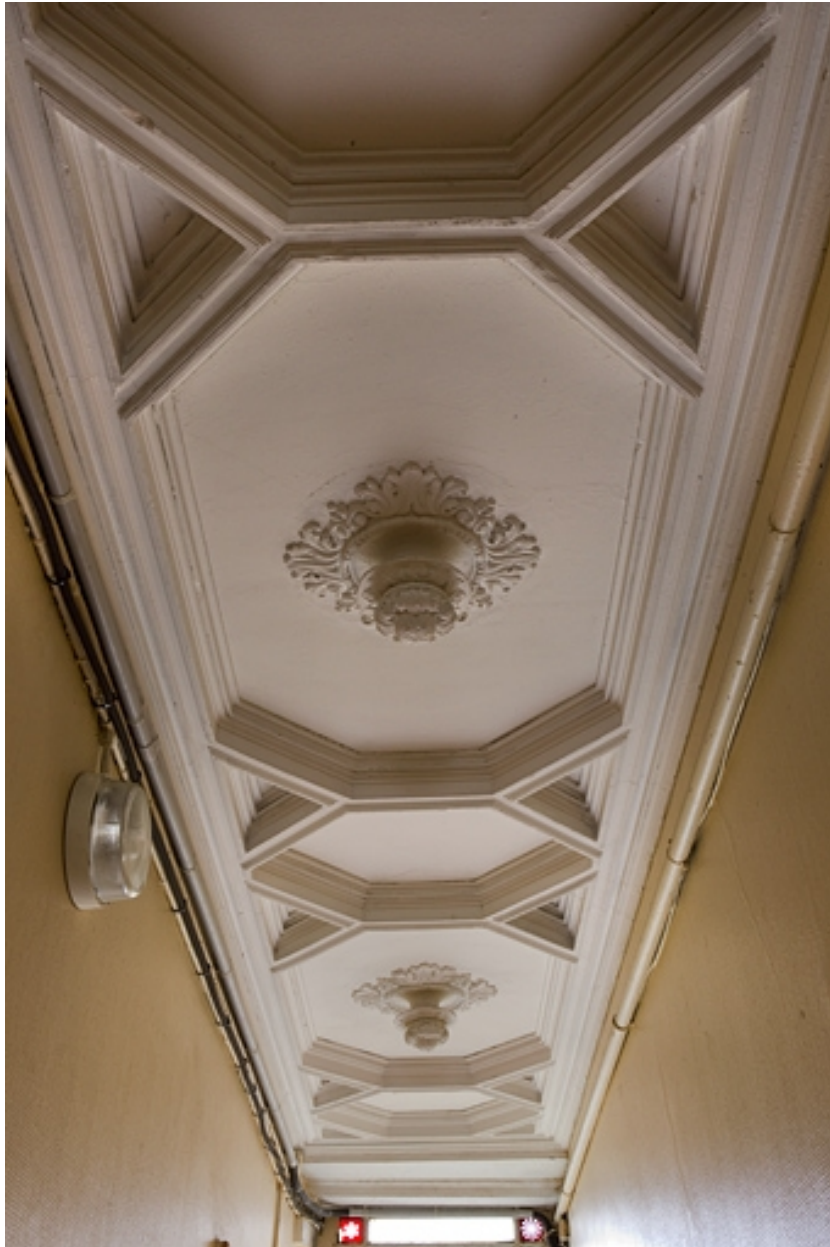
Logis principal : détail du  
plafond du couloir d'entrée.  
Phot. Yves Sancey  
IVR43\_20102500933NUC2A

Logis principal : détail du plafond du couloir d'entrée.

La maison à deux étages carrés d'origine a été construite dans la 1ère moitié du 18e siècle au moment où elle était occupée par la famille Vauderet et surélevée d'un étage dans la 2e moitié du 18e siècle ou au 19e siècle, en même temps qu'on surélevait aussi l'aile sur cour. Le plafond du couloir a été décoré de caissons en stuc avec clefs pendantes au 19e siècle. Le logis secondaire, de la 1ère moitié du 18e siècle, est actuellement en cours de restauration : un escalier extérieur en charpente à deux volées divergentes et coursière a été supprimé pour être remplacé par un escalier dans-oeuvre, tandis que les murs extérieurs ont été recouverts d'un bardage de bois.

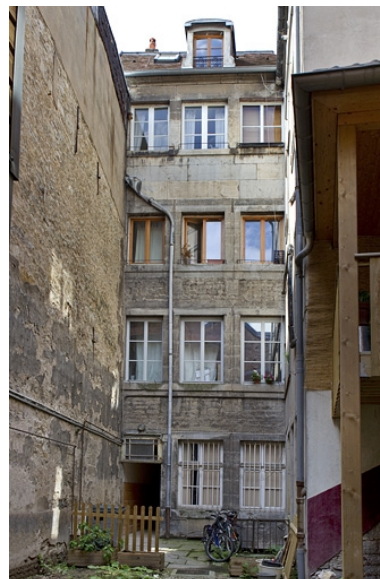
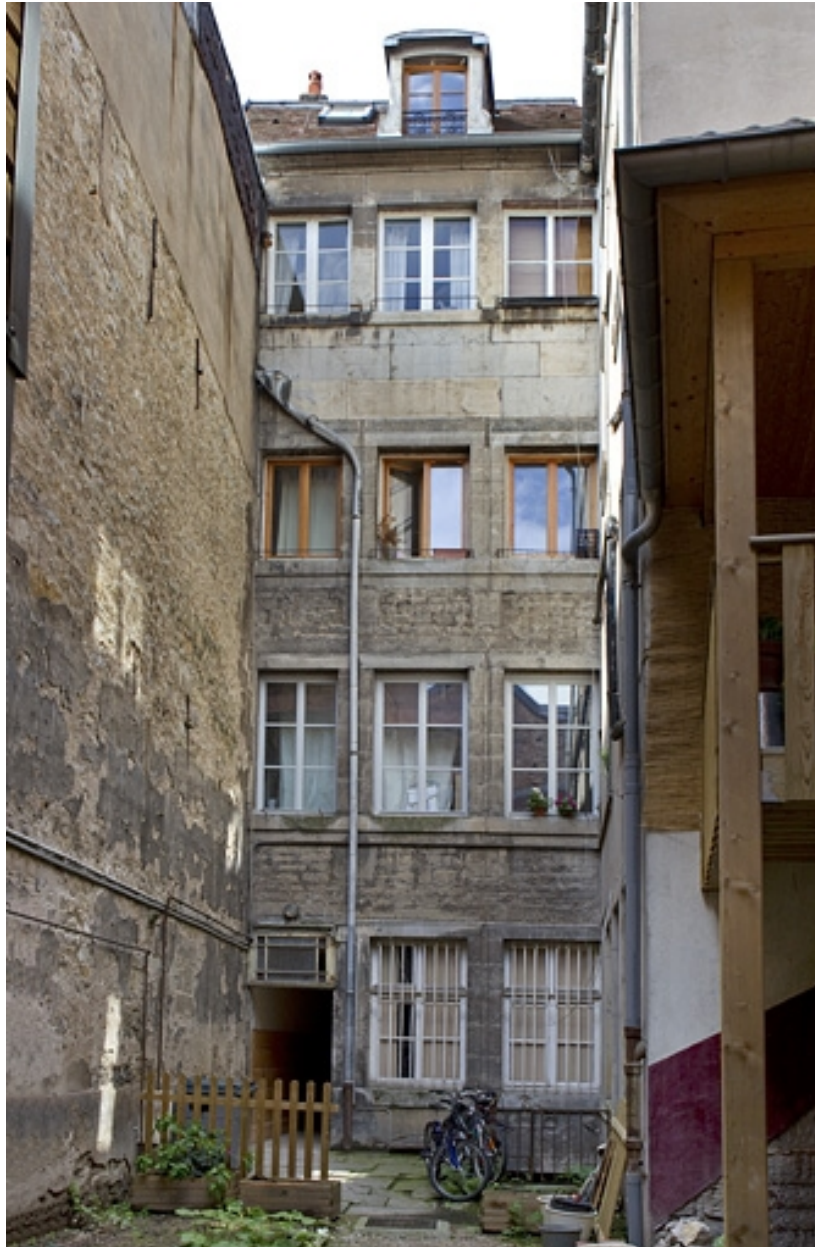
Logis principal, façade  
sur cour : vue d'ensemble.  
Phot. Yves Sancey  
IVR43\_20102500936NUC2A

Logis principal, façade sur cour : vue d'ensemble.

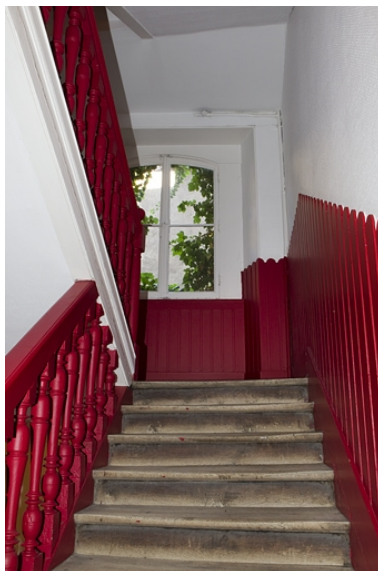
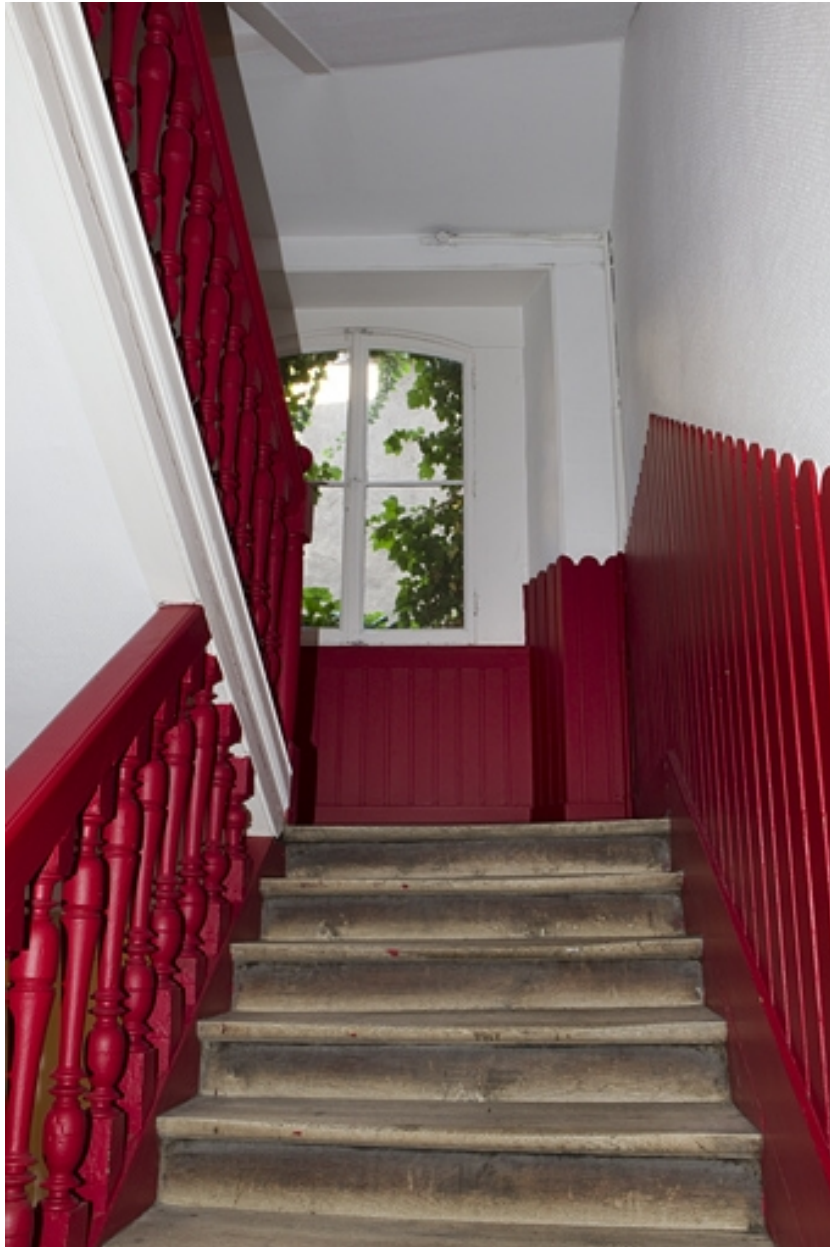
Logis principal : détail de l'escalier.  
Phot. Yves Sancey  
IVR43\_20102500934NUC2A

Logis principal : détail de l'escalier.

Escaliers : escalier dans-oeuvre : escalier tournant à retours avec jour, escalier en charpente
