Bourgogne-Franche-Comté, Haute-Saône  
Cendrecourt  
le Closey

## site d'écluse de Cendrecourt

Numéro de dossier : IA70000706  
Date de l'enquête initiale : 2016  
Date(s) de rédaction : 2016  
Cadre de l'étude : enquête thématique régionale val de Saône  
Degré d'étude : étudié

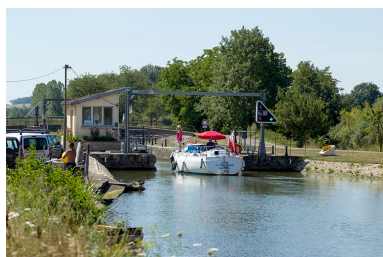
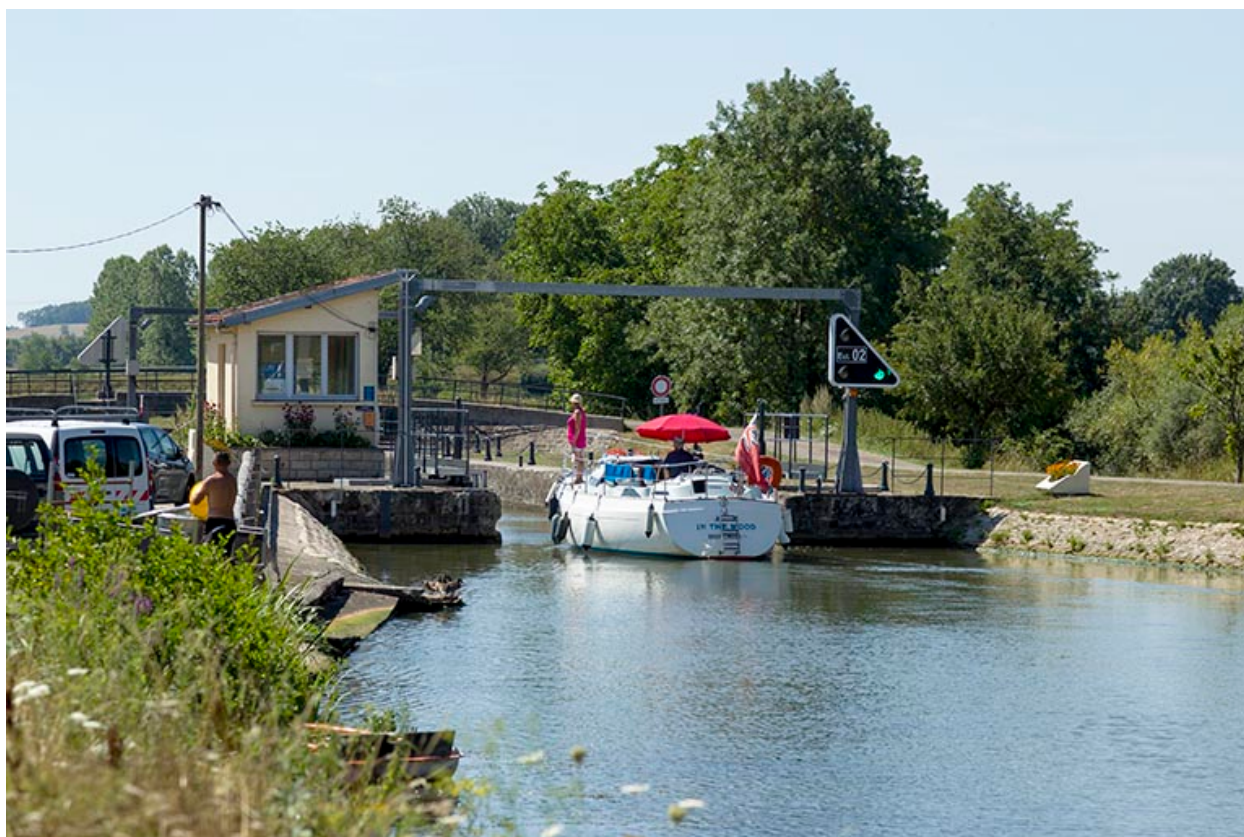
Vue de l'écluse et d'un  
bateau s'engageant depuis  
l'amont (nord), rive gauche.  
Phot. Sonia Dourlot

Vue de l'écluse et d'un bateau s'engageant depuis l'amont (nord), rive gauche.

L'écluse, au point kilométrique 392.400, est édifiée en pierre de taille (grès et calcaire). Longue de 38.50 m et large de 5,20 m, elle est dotée désormais de deux portes automatisées à deux vantaux.

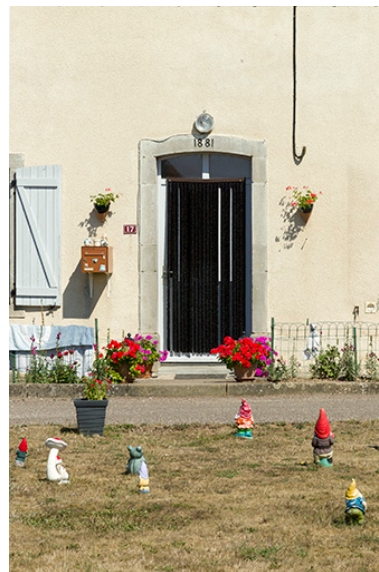
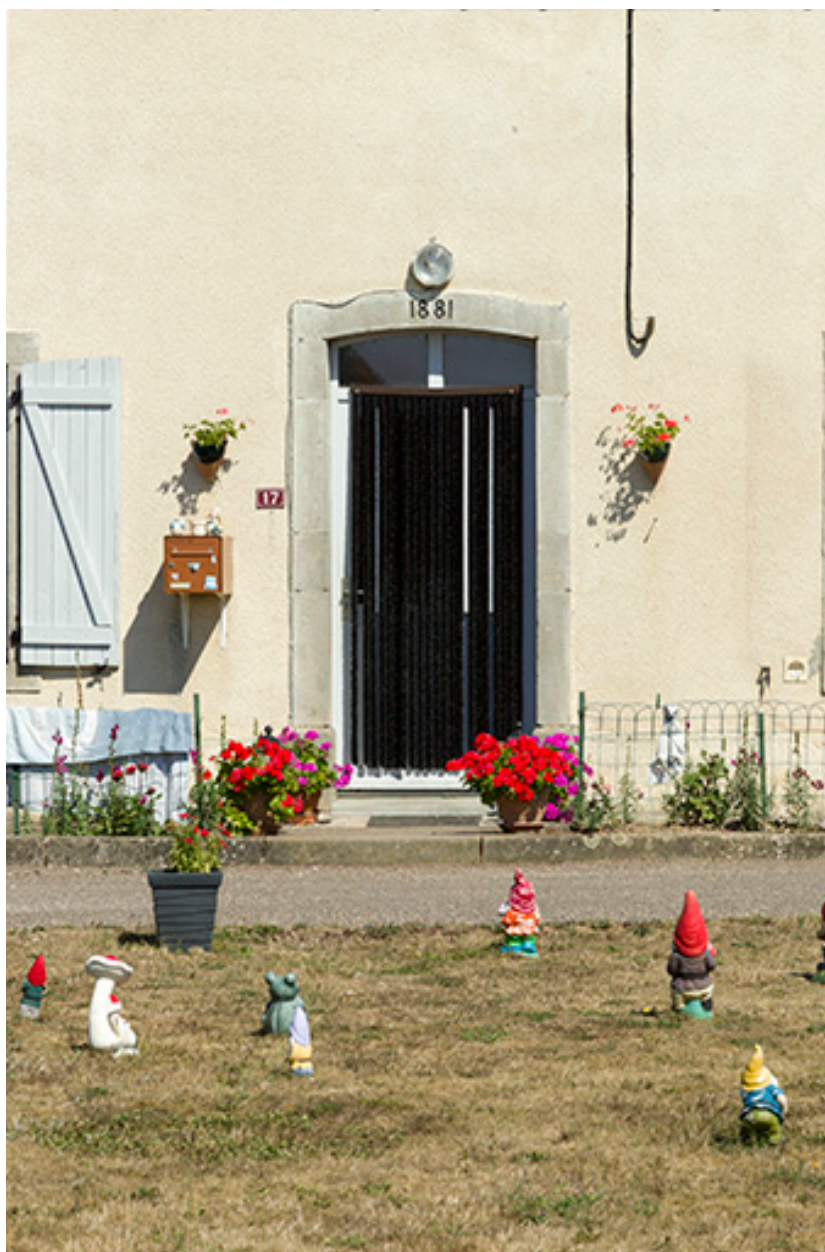
Vue rapprochée de la porte de la maison d'éclusier avec sa date portée.

Période(s) principale(s) : 4e quart 19e siècle ()  
Dates : 1881 (porte la date)

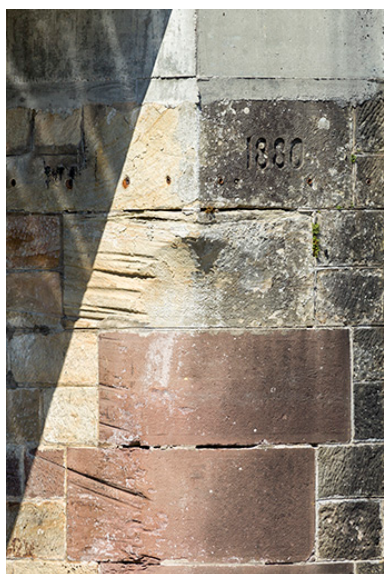
Détail des traces d'usure dans les maçonneries de l'écluse (aval) et date portée 1880.

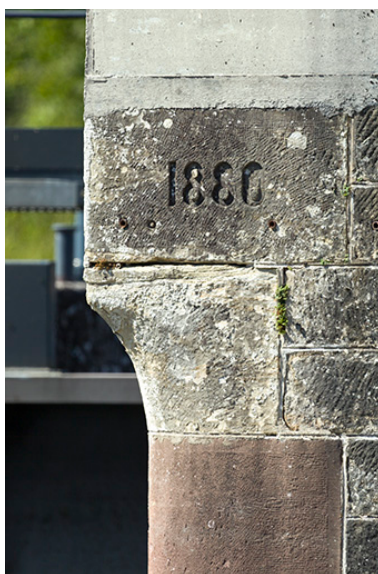
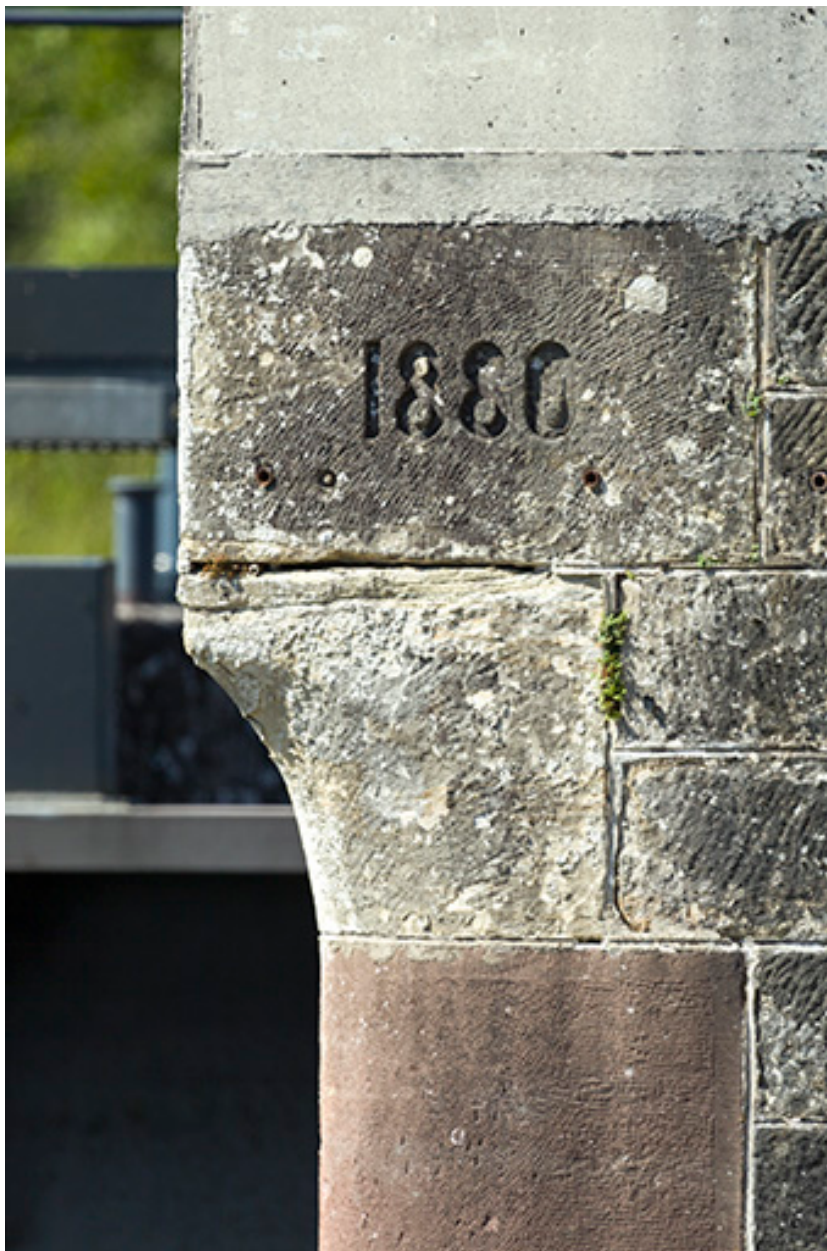
Date portée 1880 dans la maçonnerie (aval).

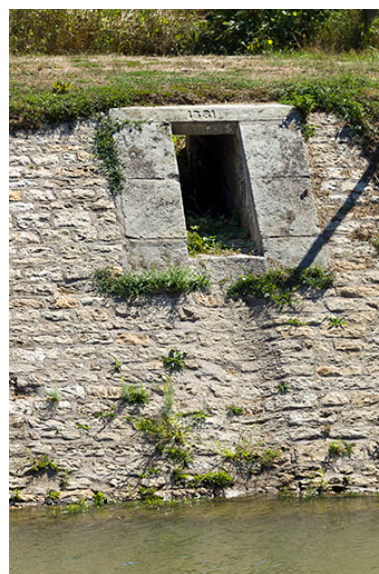
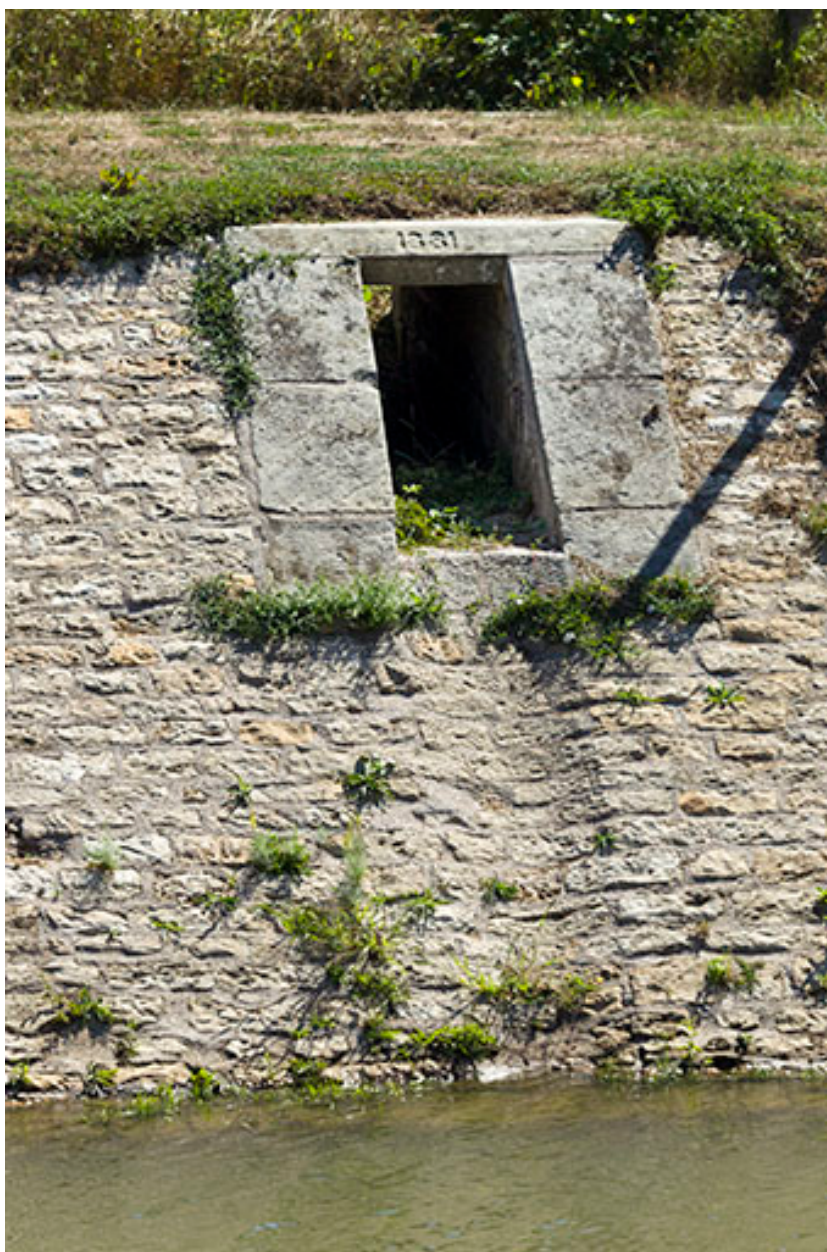
Détail de maçonnerie avec date portée 1881 sur la rive gauche en aval de l'écluse.
