Bourgogne-Franche-Comté, Territoire de Belfort  
Valdoie  
13, 15 rue du 1er mai

## **filature de laine peignée Schwartz et Cie, puis usine de teinturerie Achtnich, actuellement magasin de commerce**

Numéro de dossier : IA90000107  
Date de l'enquête initiale : 2000  
Date(s) de rédaction : 2000  
Cadre de l'étude : patrimoine industriel patrimoine industriel du Territoire de Belfort  
Degré d'étude : étudié

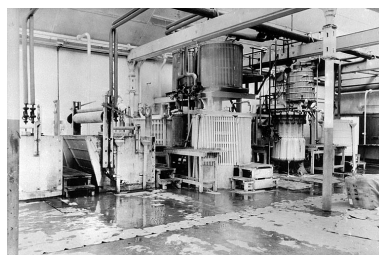
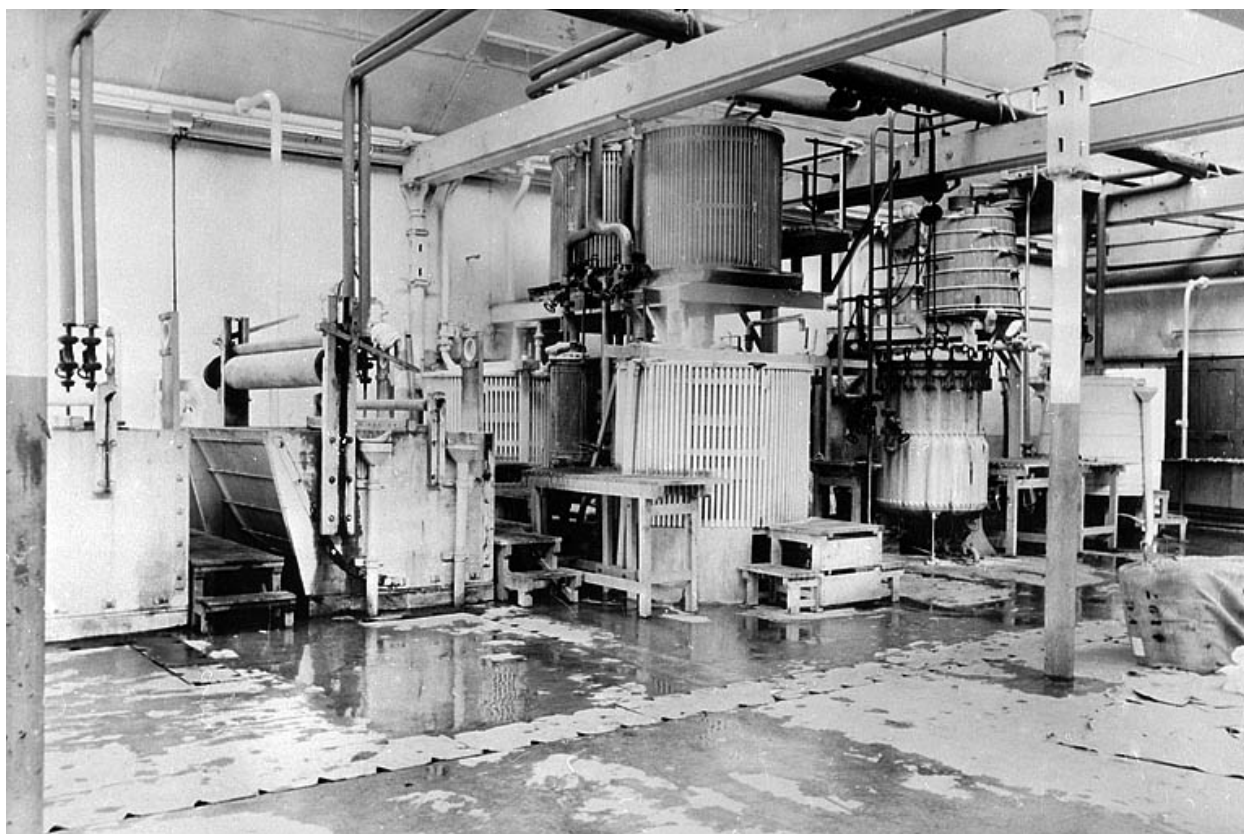
Intérieur de l'atelier de teinturerie.  
Phot. Jérôme Mongreville  
IVR43\_20009000894X

Intérieur de l'atelier de teinturerie.

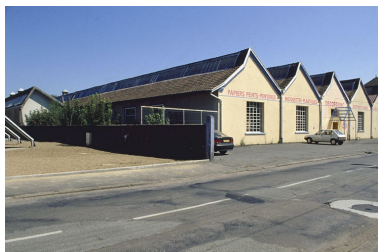
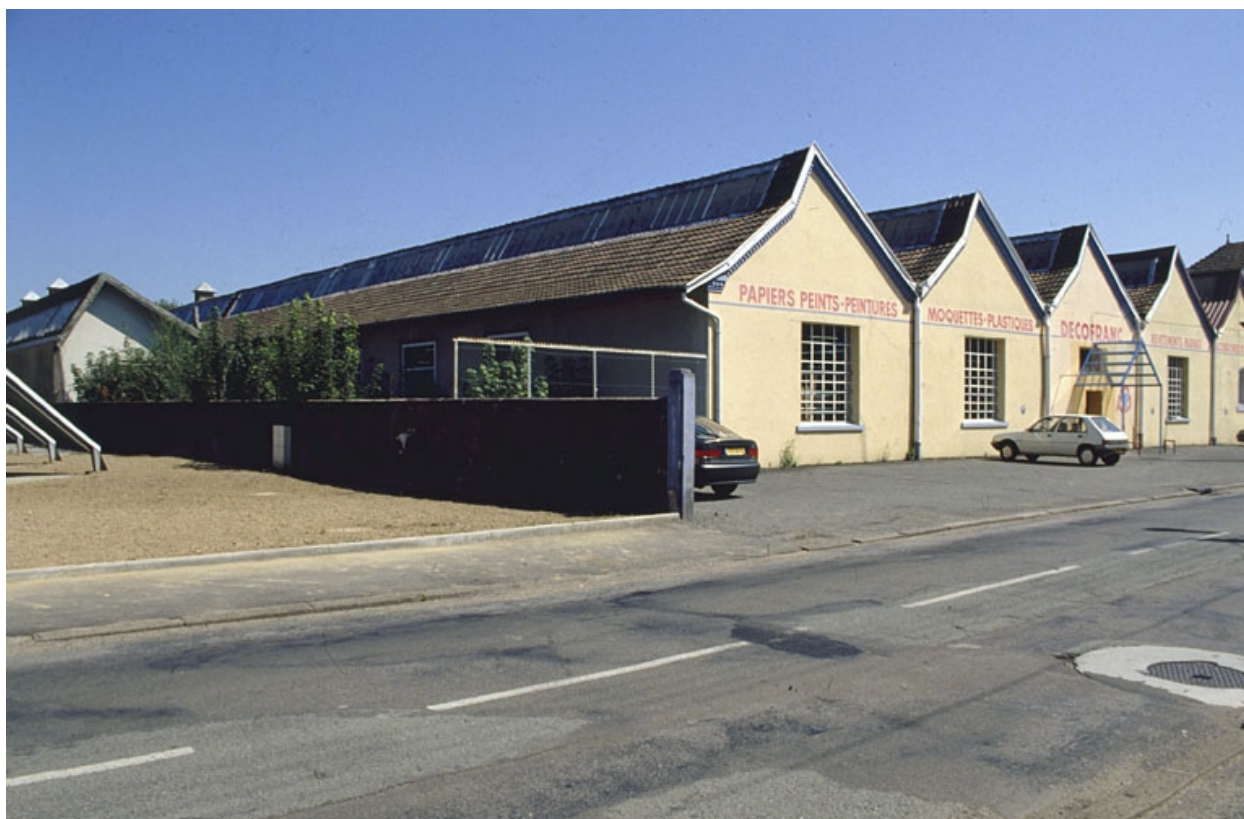
Atelier de fabrication vu  
 de trois quarts gauche.  
 Phot. Yves Sancey  
 IVR43\_20009000220ZA

Atelier de fabrication vu de trois quarts gauche.

L'atelier de fabrication est en rez-de-chaussée couvert de sheds en tuile mécanique. Le logement patronal et la conciergerie sont en parpaing de béton et béton armé, à un étage carré, couverts d'un toit à longs pans. Les maisons ouvrières, rue de Bussang, possèdent chacune quatre logements ; elles sont en moellon de calcaire enduit, à un étage carré et un étage de comble, avec une élévation à trois travées pour le type A et à 5 travées pour le type B.

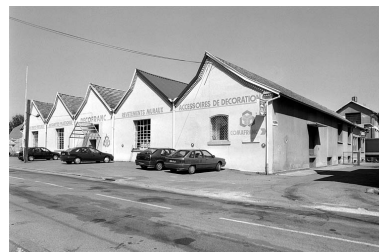
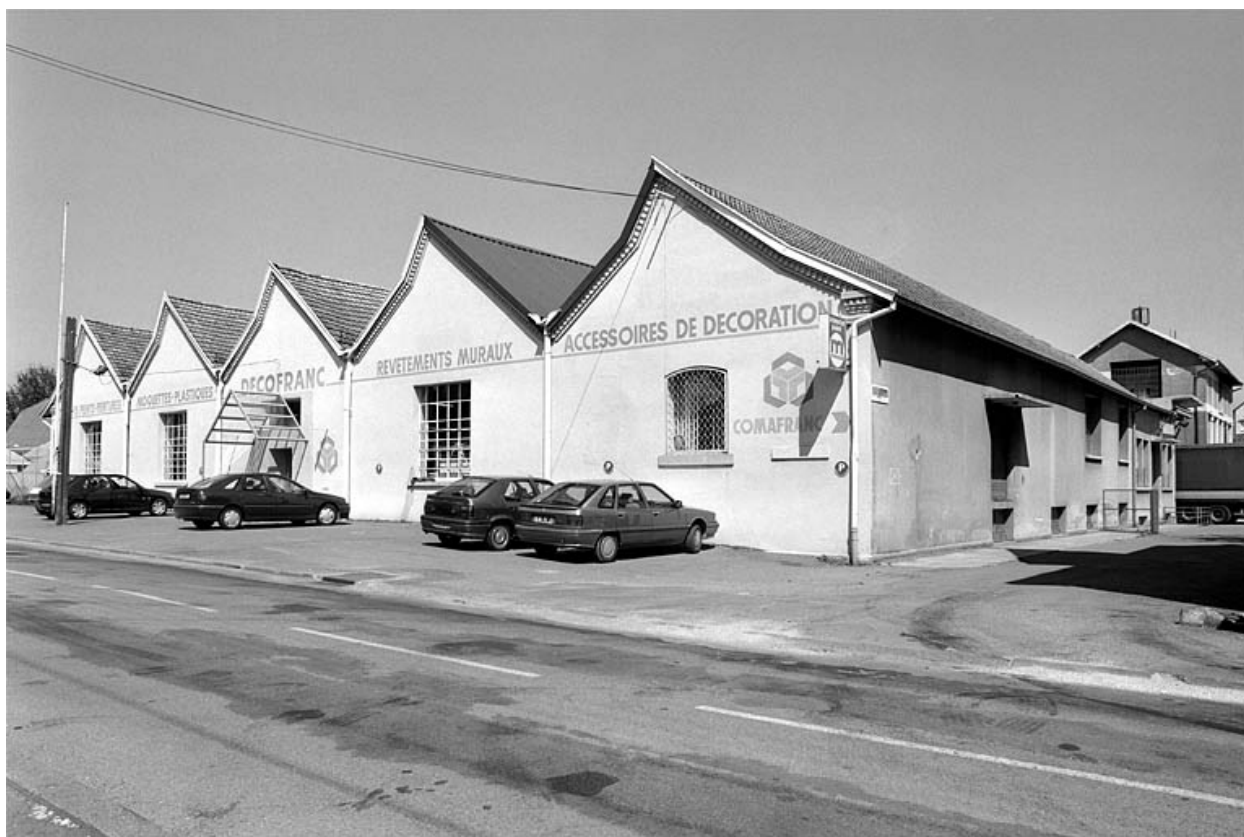
Atelier de fabrication  
 vu depuis le sud.  
 Phot. Yves Sancey  
 IVR43\_20009000211X

Atelier de fabrication vu depuis le sud.

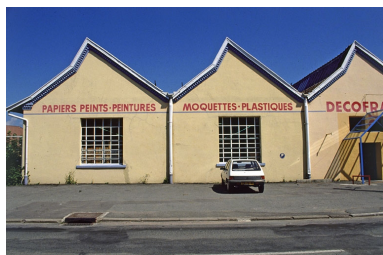
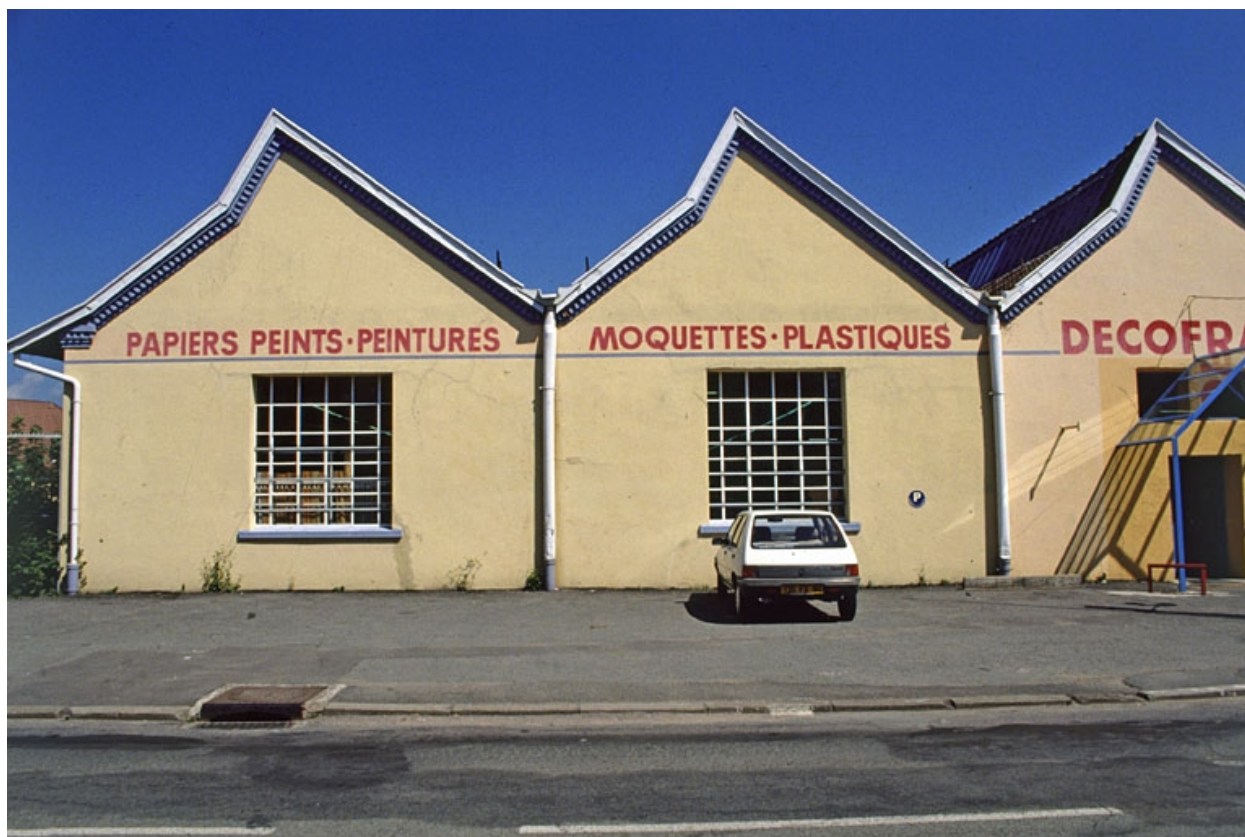
Pignons ouest de  
 l'atelier de fabrication.  
 Phot. Yves Sancey  
 IVR43\_20009000213ZA

Pignons ouest de l'atelier de fabrication.

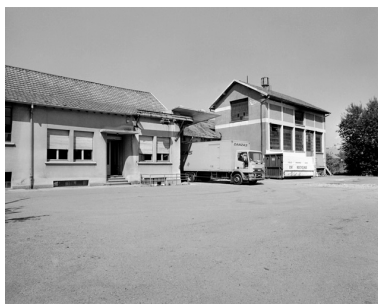
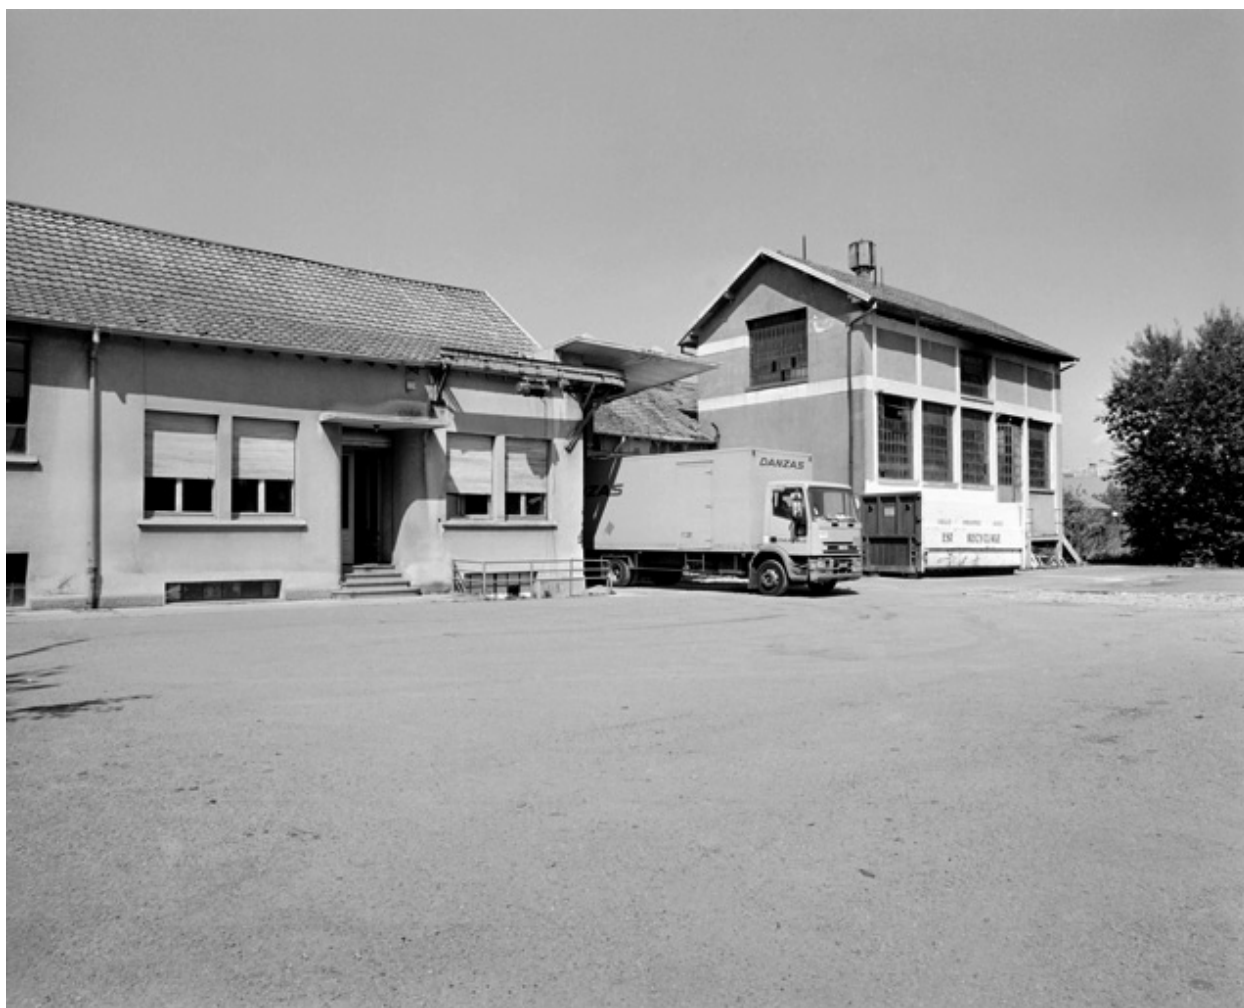
Façade sud et chaufferie.  
 Phot. Yves Sancey  
 IVR43\_20009000214X

Façade sud et chaufferie.

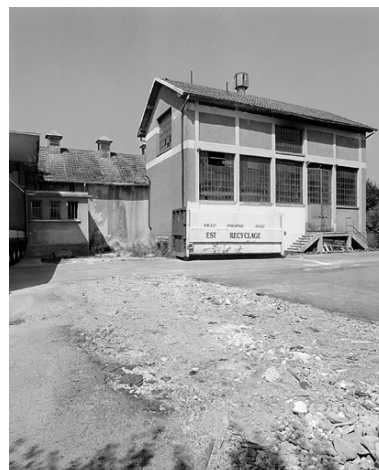
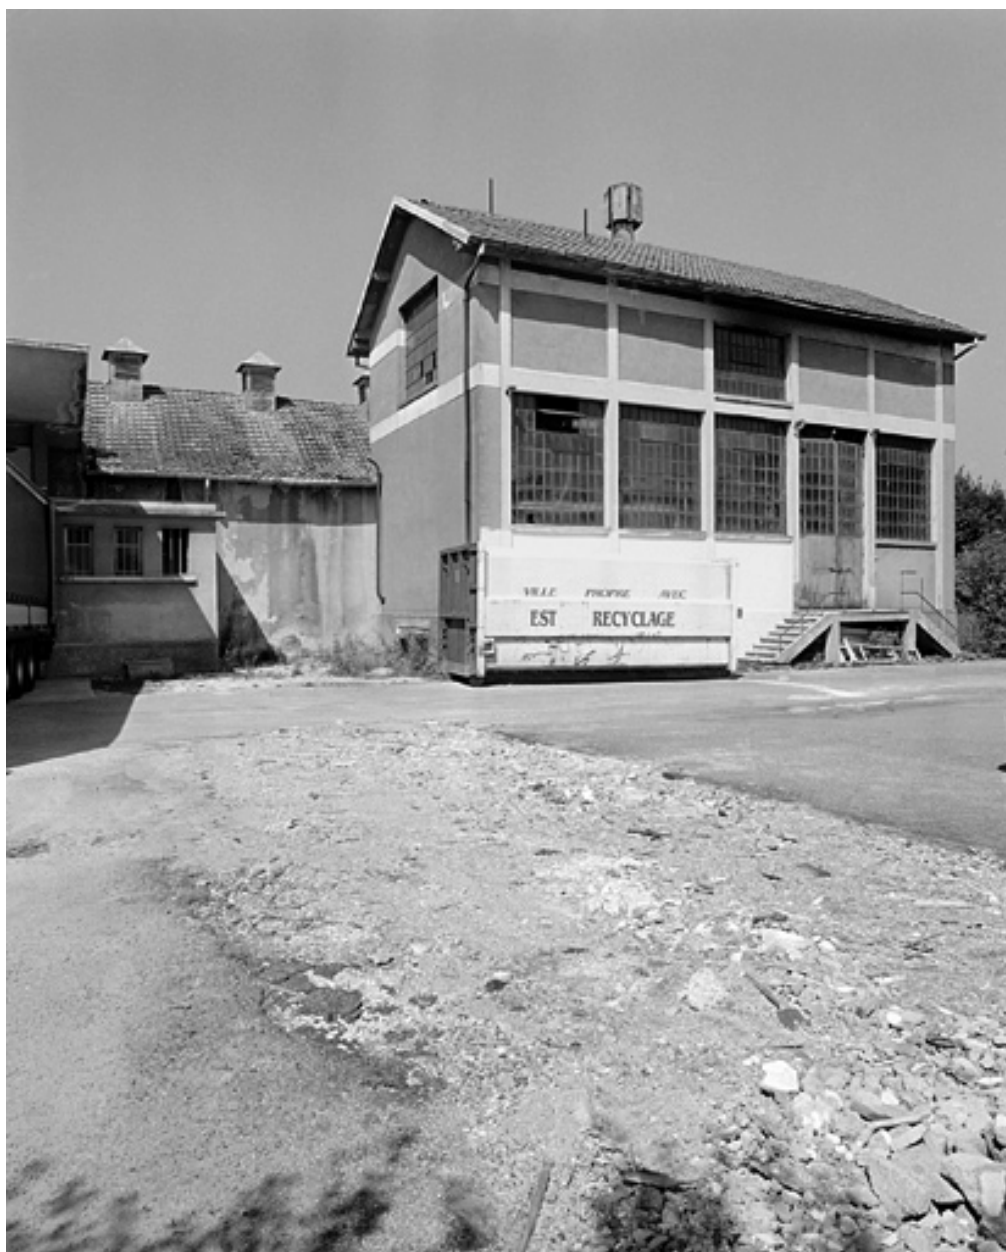
Chaufferie.  
 Phot. Yves Sancey  
 IVR43\_20009000215X

Chaufferie.

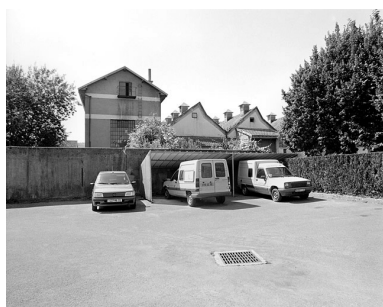
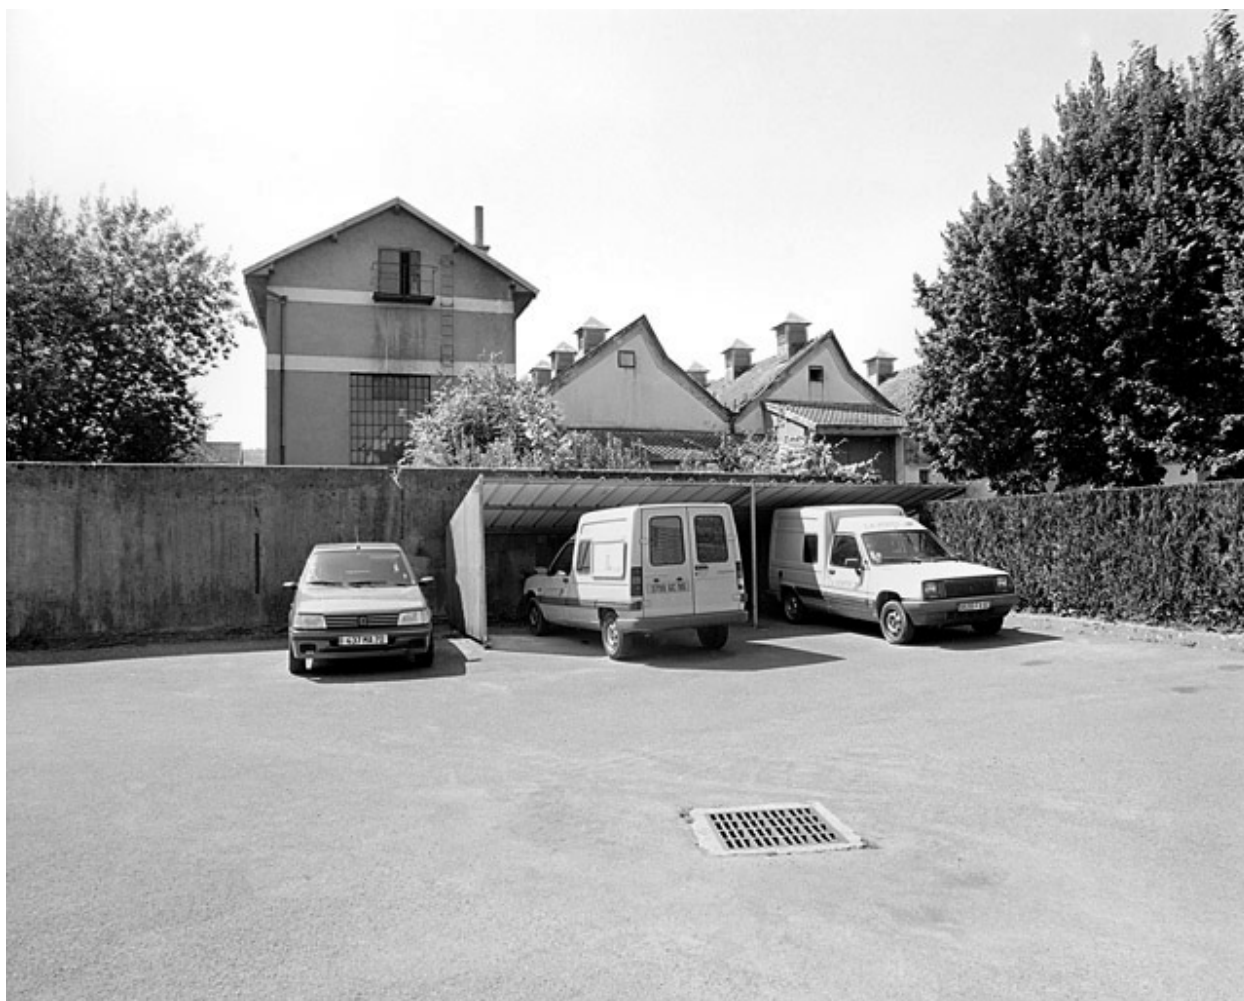
Pignons ouest de la chaufferie  
 et de l'atelier de fabrication.  
 Phot. Yves Sancey  
 IVR43\_20009000218X

Pignons ouest de la chaufferie et de l'atelier de fabrication.

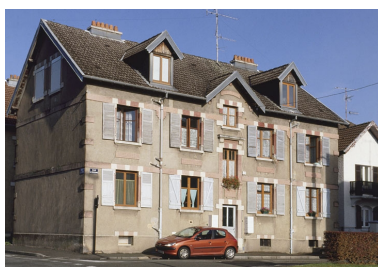
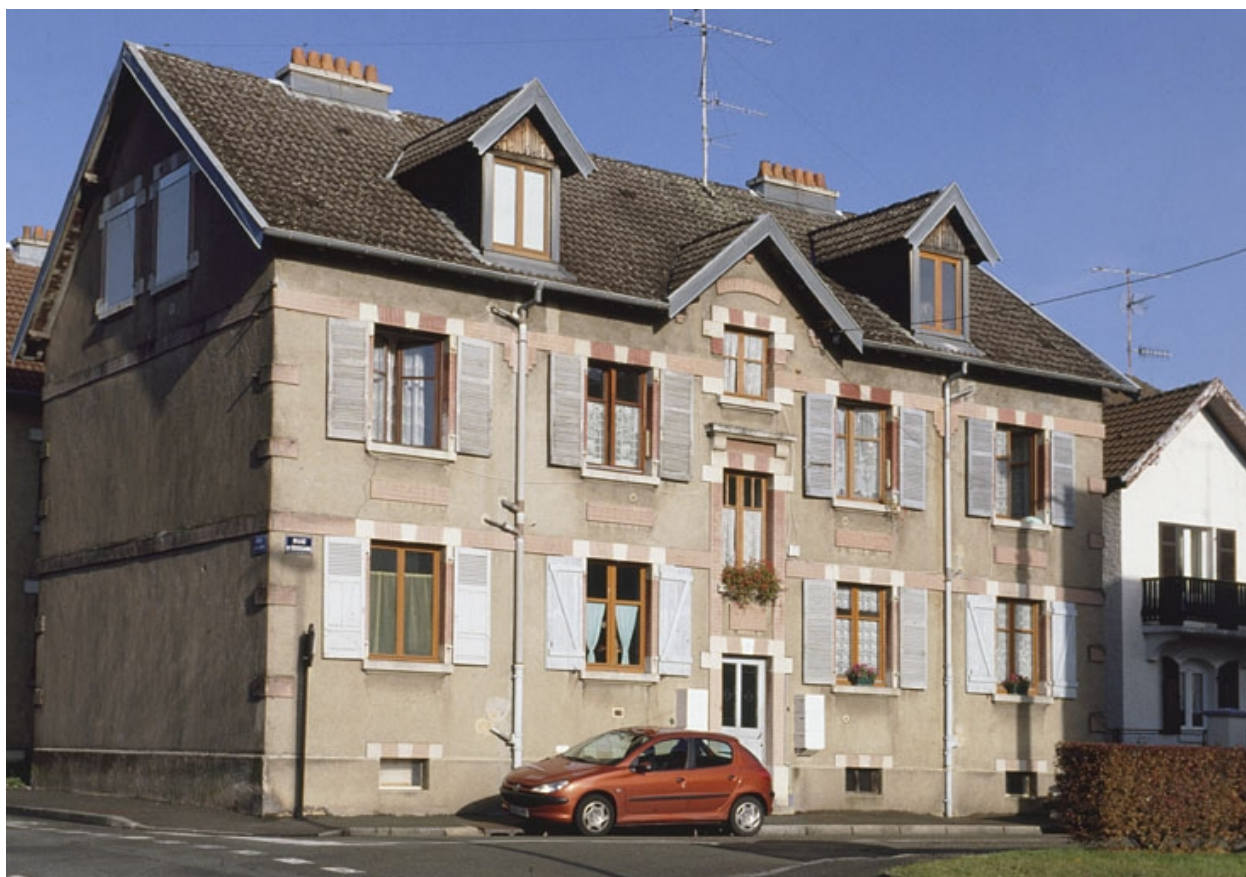
Logement ouvrier collectif à cinq  
 travées (rue de Bussang à Belfort).  
 Phot. Yves Sancey  
 IVR43\_20019000737ZA

Logement ouvrier collectif à cinq travées (rue de Bussang à Belfort).

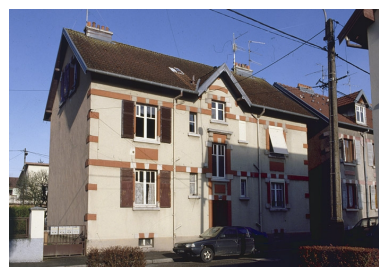
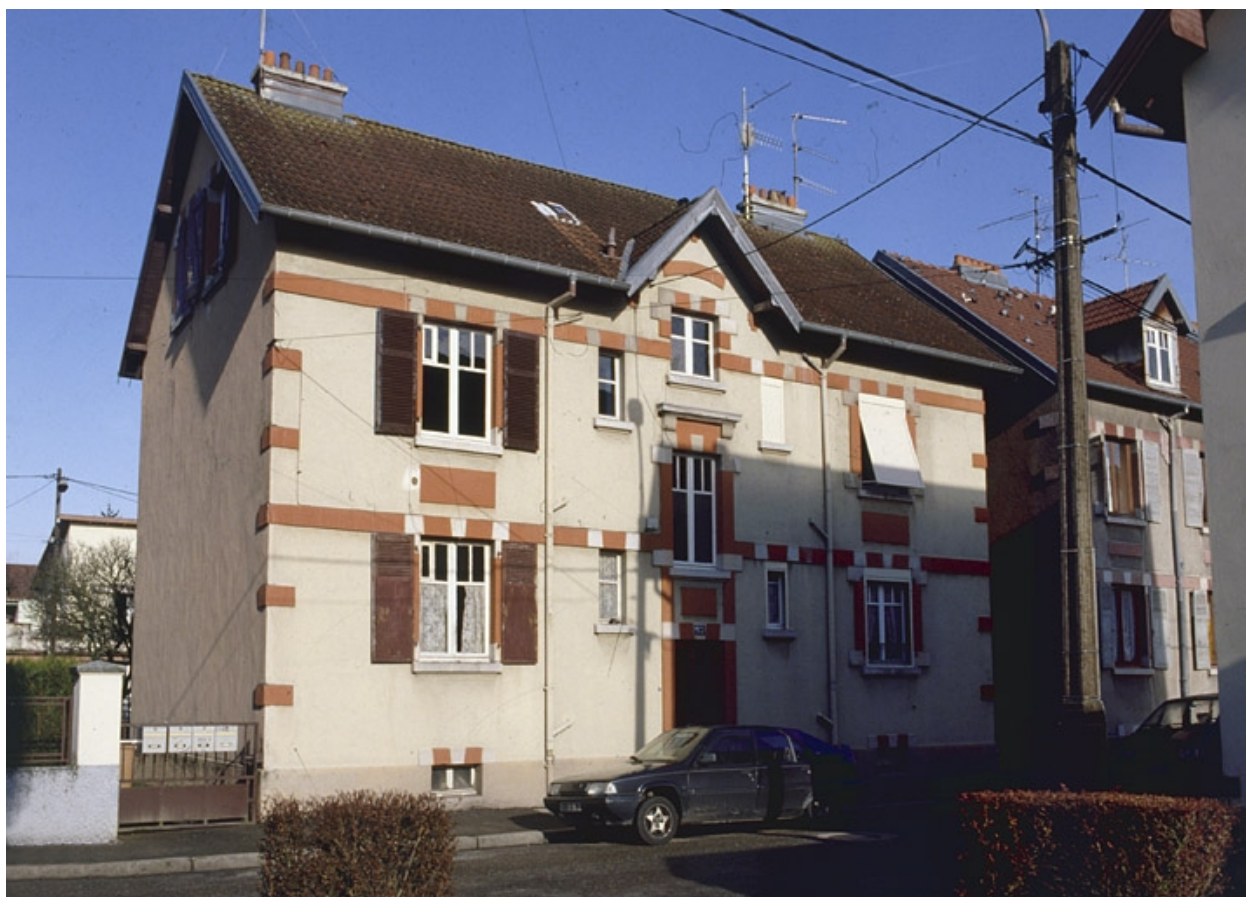
Logement ouvrier collectif à trois  
 travées (rue de Bussang à Belfort).  
 Phot. Yves Sancey  
 IVR43\_20019000739ZA

Logement ouvrier collectif à trois travées (rue de Bussang à Belfort).
