Bourgogne-Franche-Comté, Haute-Saône  
Chemilly  
Grande rue

## Huilerie de Chemilly

Numéro de dossier : IA70000781

Cadre de l'étude : enquête thématique régionale val de Saône, patrimoine industriel patrimoine industriel de la Haute-Saône

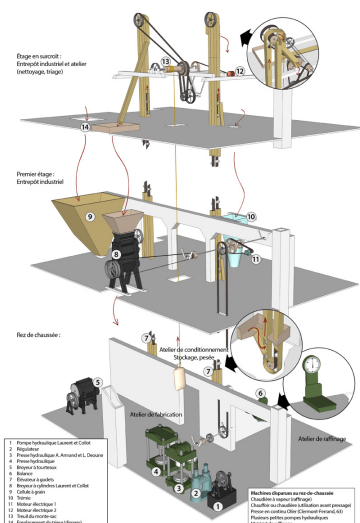
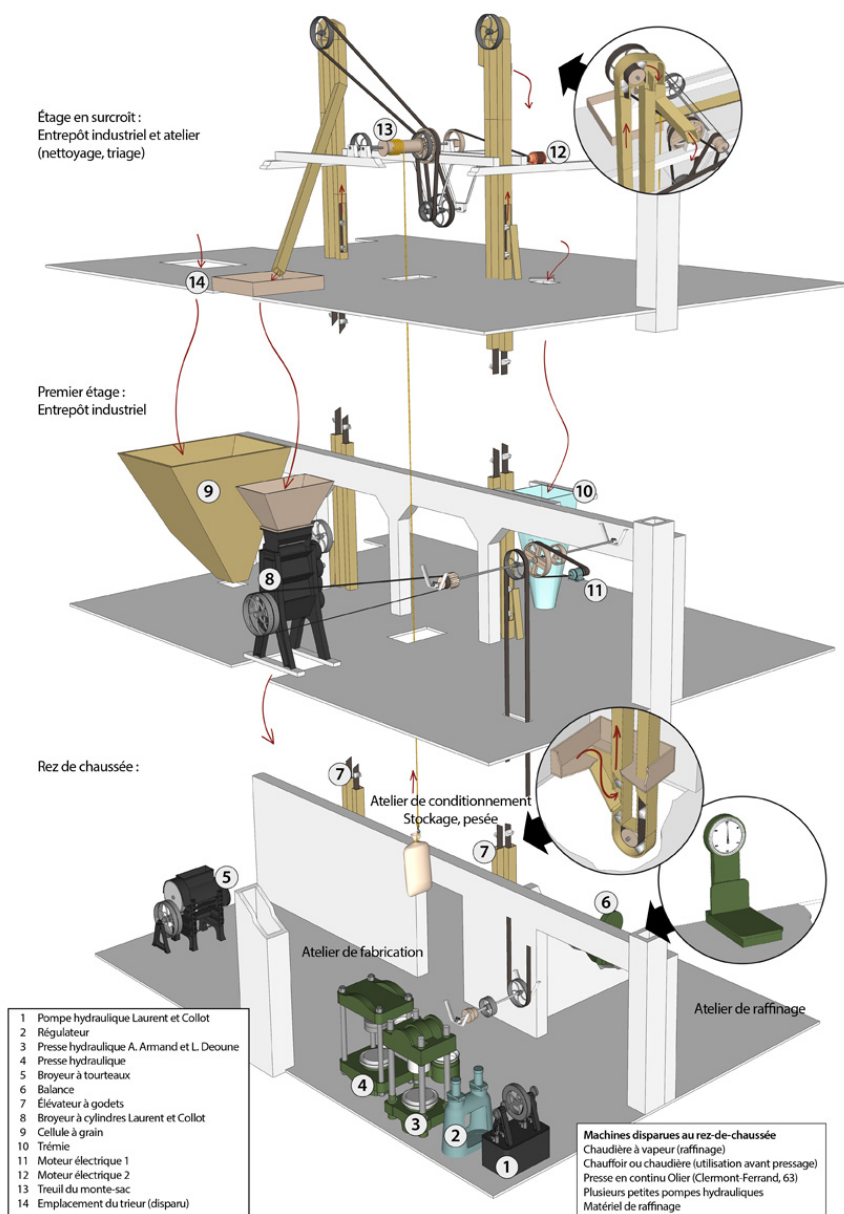
Proposition de restitution  
du fonctionnement des  
machines de l'huilerie  
Dess. Mathias Papigny  
IVR43\_20167001668NUDAQ

Proposition de restitution du fonctionnement des machines de l'huilerie

La chaîne de production s'organise autour d'un système de circulation verticale des matières premières, grâce à un système de godets élévateurs.

- Les matières oléagineuses sont montées à l'étage en surcroît, soit par un monte-sac actionné par un moteur électrique, un treuil et une transmission par poulies et courroies, soit par deux élévateurs à godets traversant le bâtiment verticalement, sur les trois niveaux. Stockées dans l'étage de comble, les graines sont distribuées par des conduits fermés en bois, des trémies, soit dans un trieur (disparu), soit vers une cellule à grains située à l'angle nord.

- A la sortie du trieur, les graines tombent par une trémie dans le broyeur à deux paires de cylindres Laurent et Collot, situé au premier étage. Ce broyeur est mis en jeu par un moteur électrique, qui actionne également, via une transmission

- Les matières broyées sont acheminées au rez-de-chaussée et chauffées avant de passer dans les presses. Elles sont alimentées par une pompe hydraulique et son régulateur, qui assurent une compression maximale de 300 bars. L'huile extraite est ensuite raffinée sur place (l'équipement de raffinage a été démantelé). Un atelier de conditionnement, stockage, pesée et magasin, est également situé au rez-de-chaussée. Une presse en continu (Laurent et Collot?), placée au nord de l'atelier, a été vendue. Les galettes de tourteaux, résidus des pressées, étaient vendues pour l'alimentation du bétail.

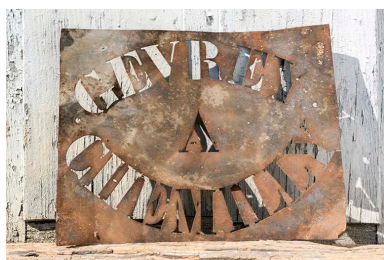
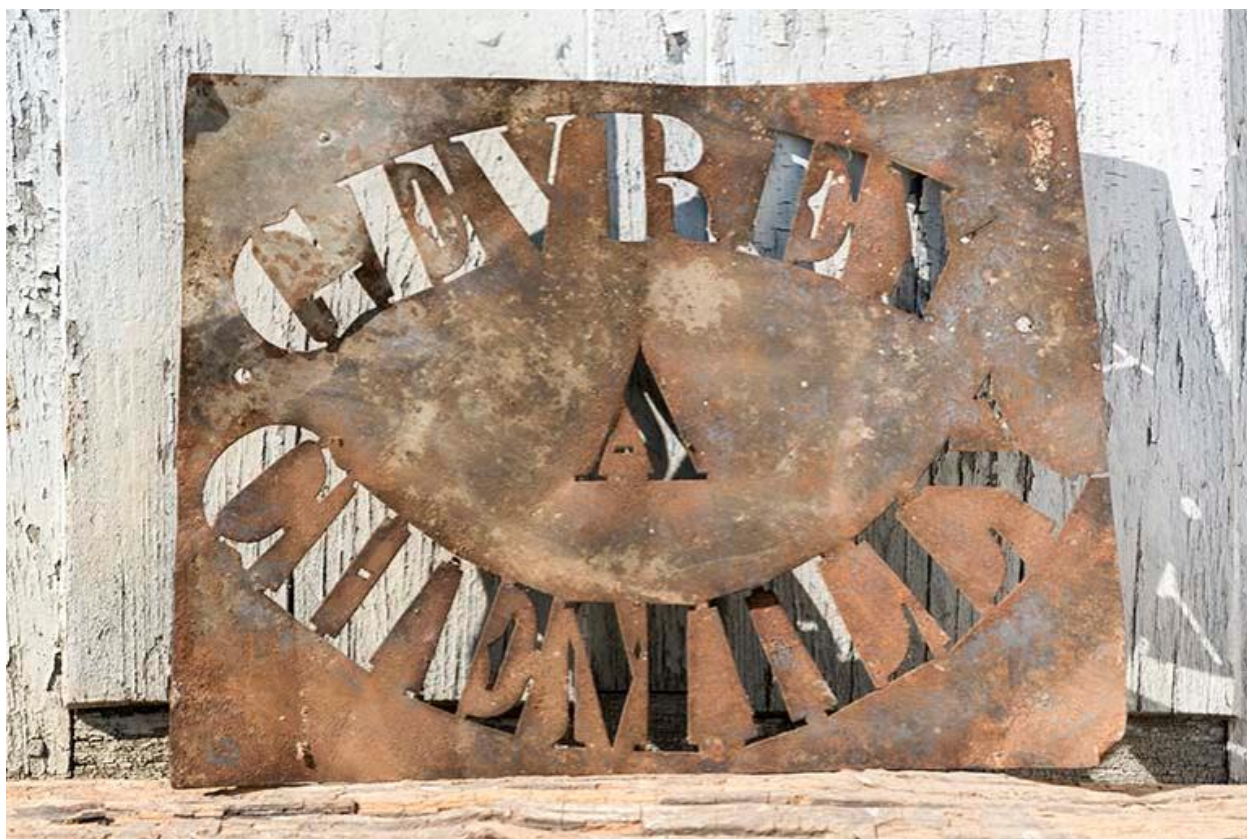
Pochoir pour marquer les  
sacs au nom du propriétaire  
Phot. Sonia Dourlot  
IVR43\_20167001316NUC4A

Pochoir pour marquer les sacs au nom du propriétaire

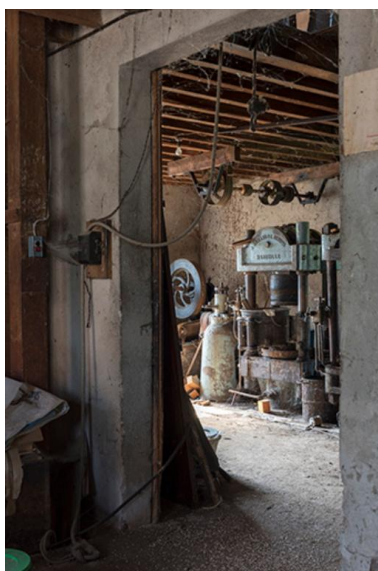
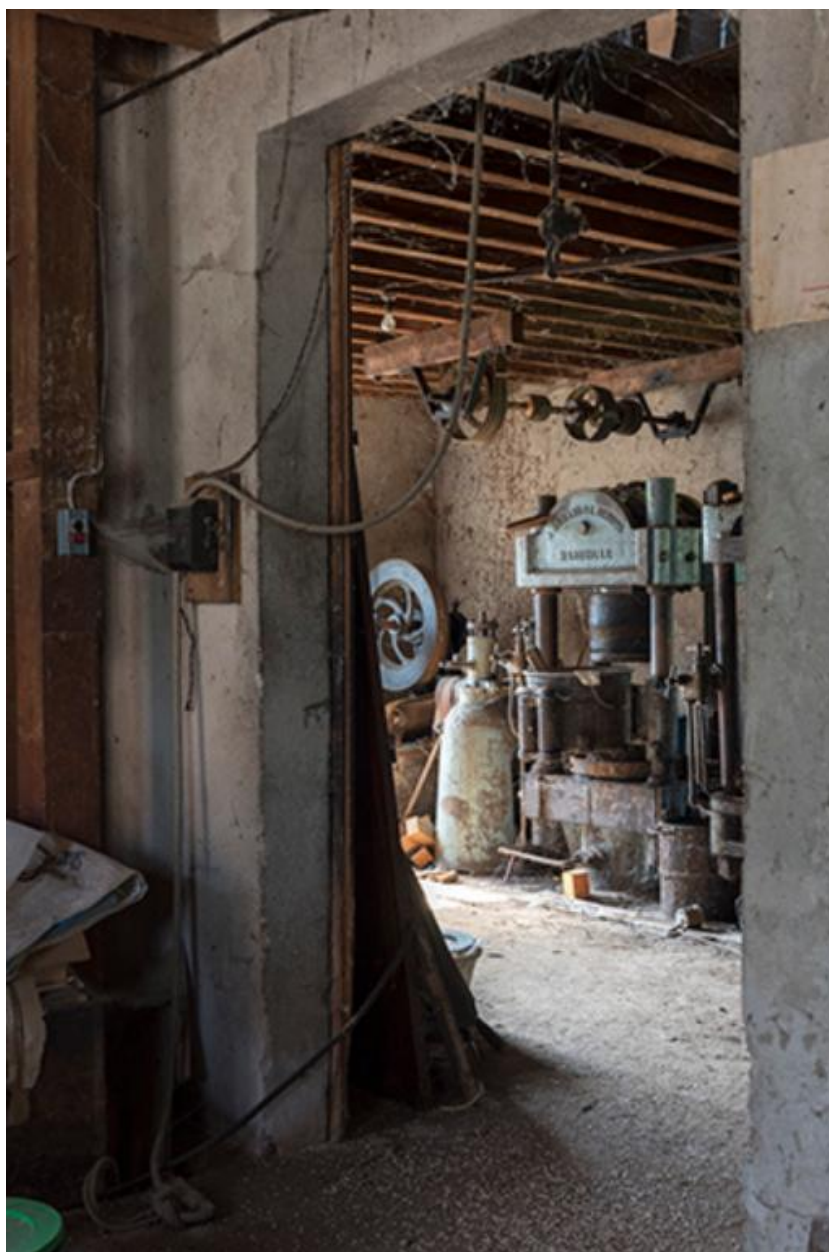
Vue du rez-de-chaussée  
depuis le magasin  
Phot. Sonia Dourlot  
IVR43\_20167001303NUC4A

Vue du rez-de-chaussée depuis le magasin

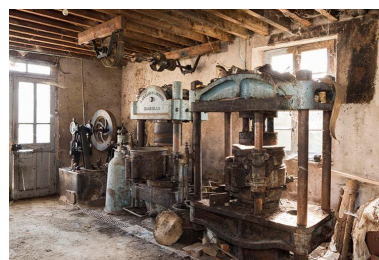
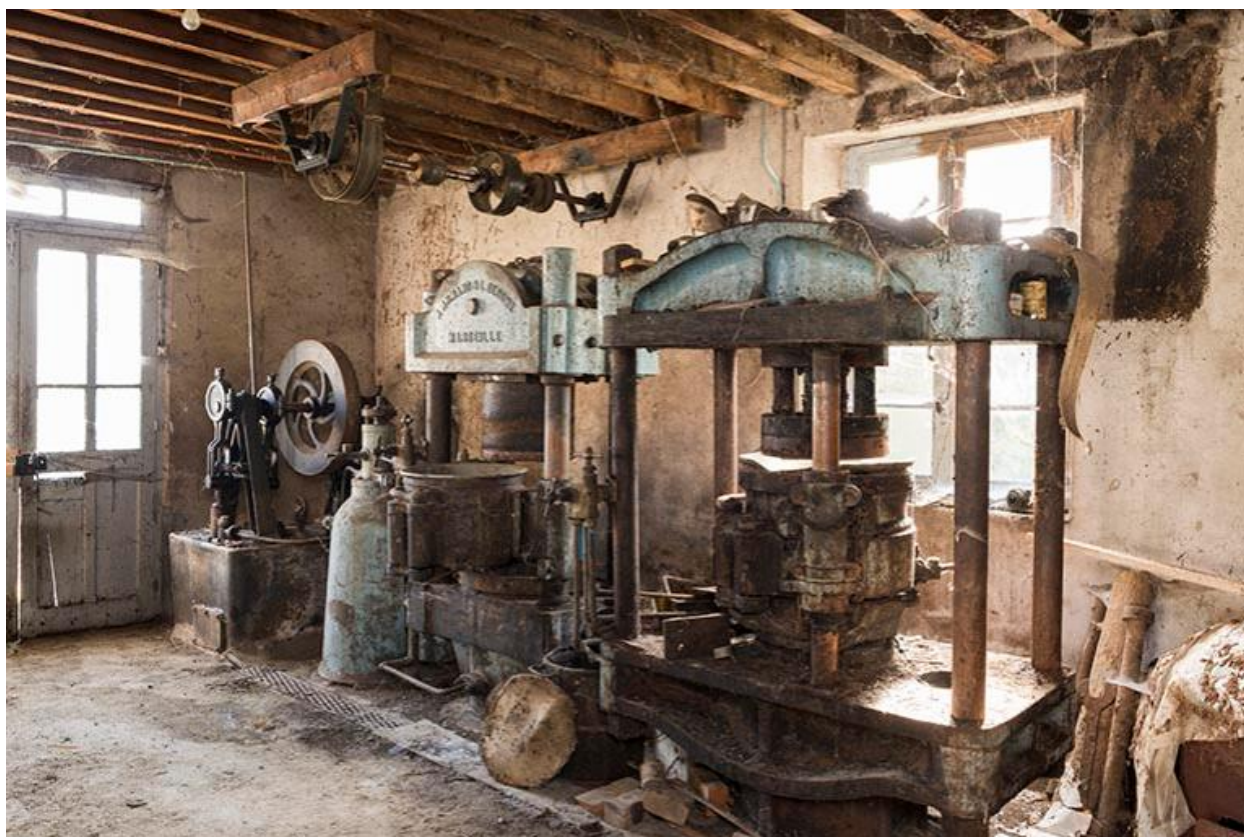
Vue des machines du  
rez-de-chaussée: pompe  
hydraulique, régulateur et  
deux presses hydrauliques  
Phot. Sonia Dourlot  
IVR43\_20167001307NUC4A

Vue des machines du rez-de-chaussée: pompe hydraulique, régulateur et deux presses hydrauliques

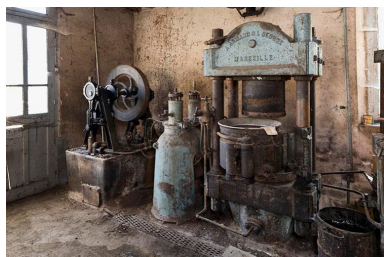
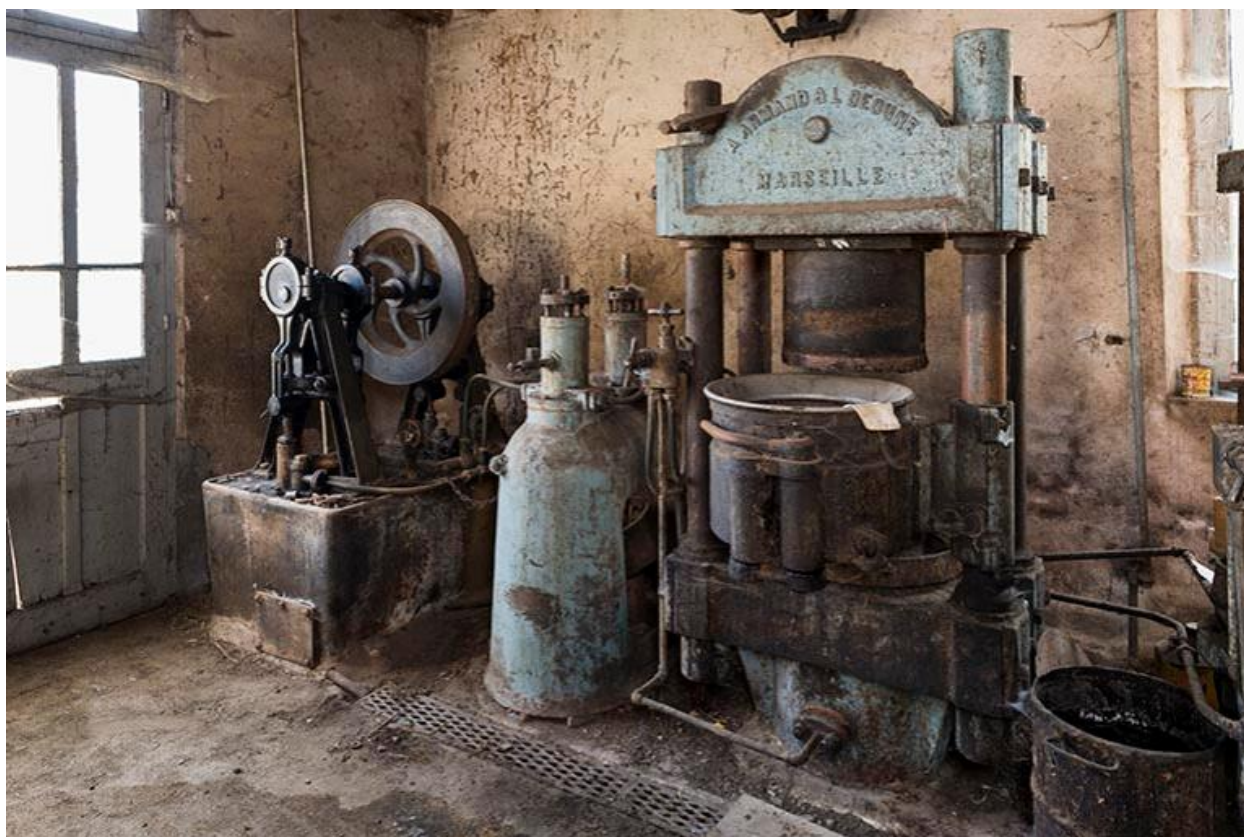
Vue des machines du rez-de-chaussée  
Phot. Sonia Dourlot  
IVR43\_20167001305NUC4A

Vue des machines du rez-de-chaussée

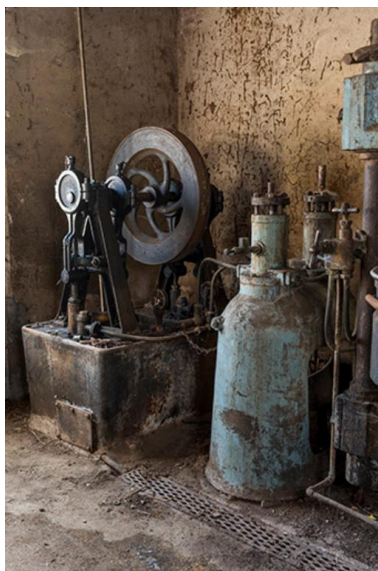
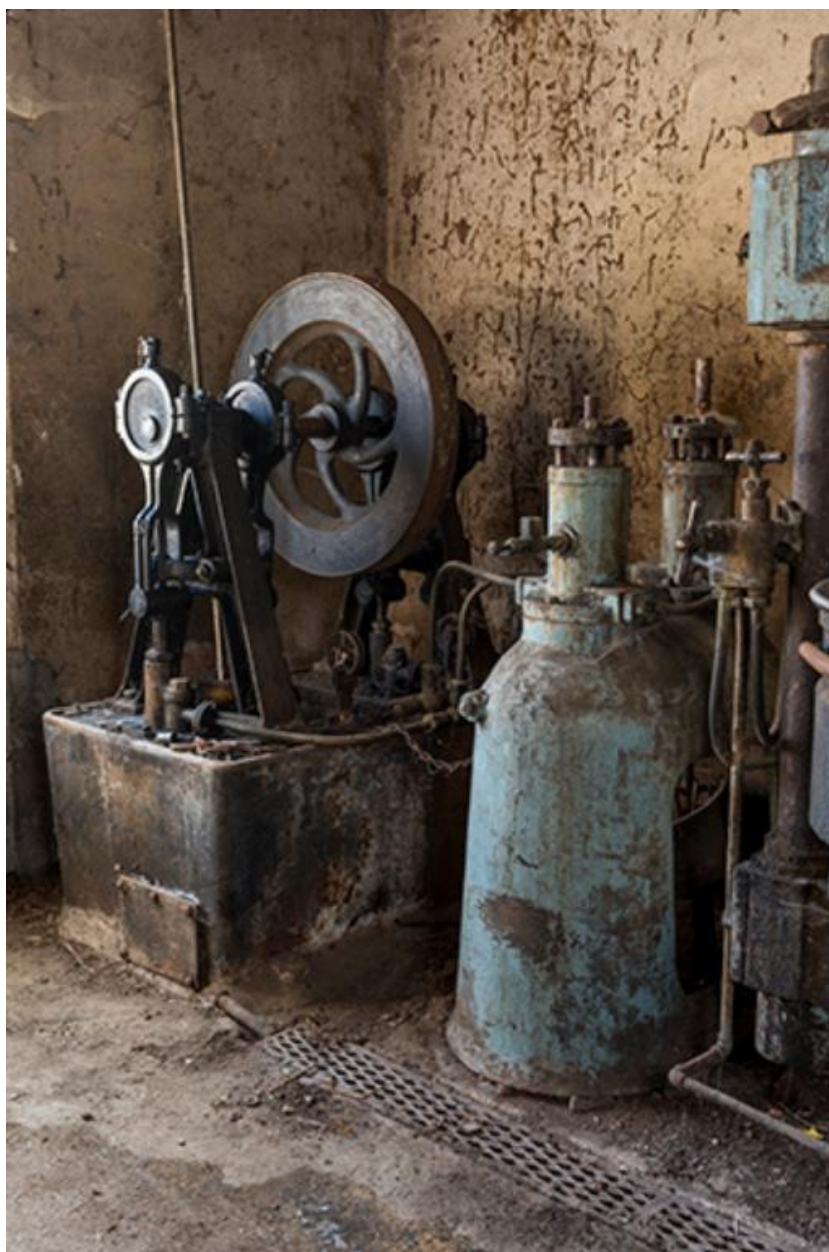
Machines du rez-de-chaussée:  
pompe hydraulique et régulateur  
Phot. Sonia Dourlot  
IVR43\_20167001304NUC4A

Machines du rez-de-chaussée: pompe hydraulique et régulateur

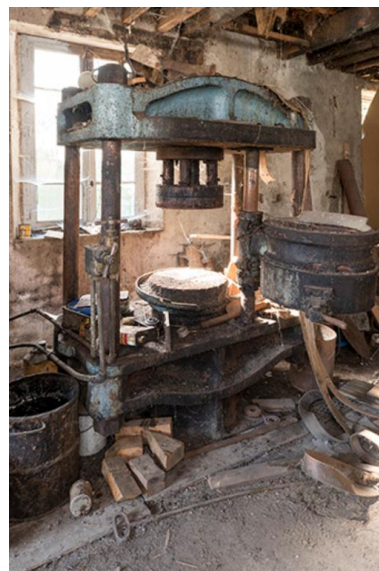
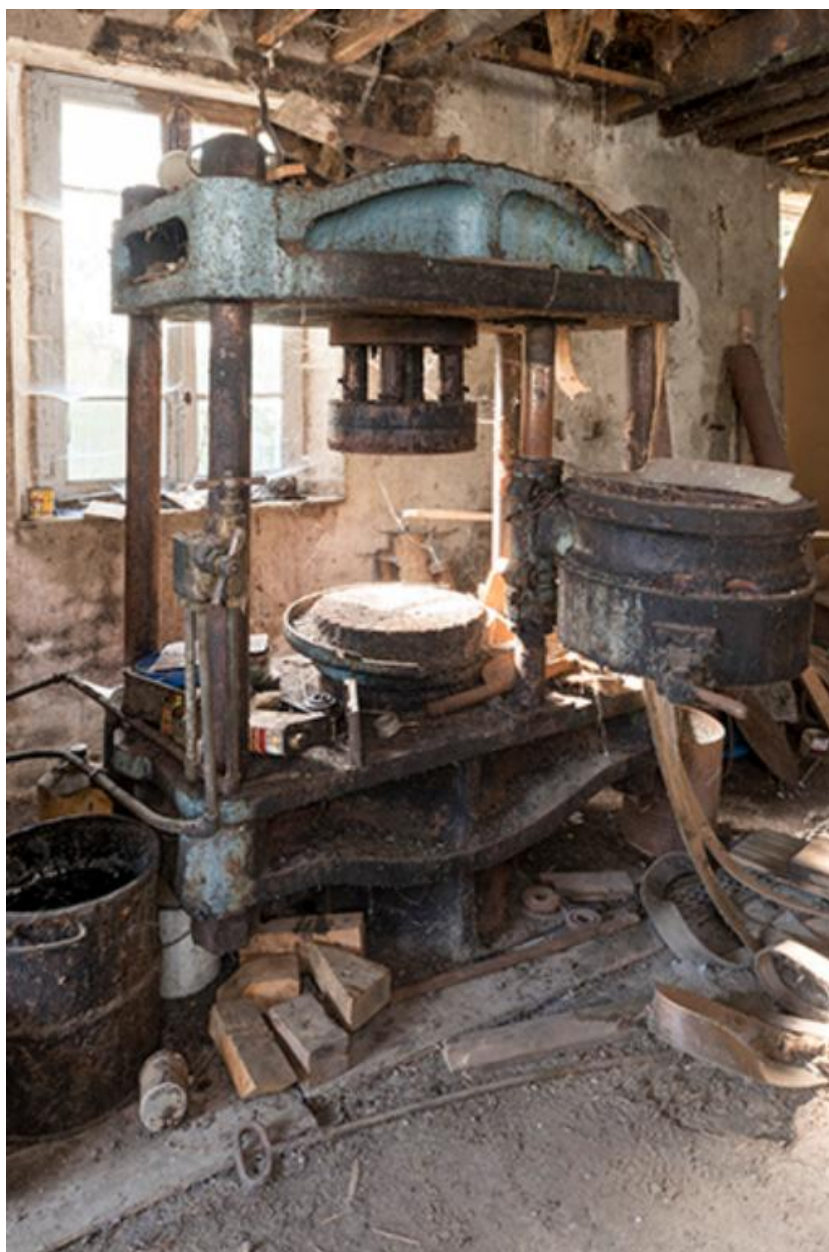
machine du rez-de-  
chaussée: presse hydraulique  
Phot. Sonia Dourlot  
IVR43\_20167001306NUC4A

machine du rez-de-chaussée: presse hydraulique

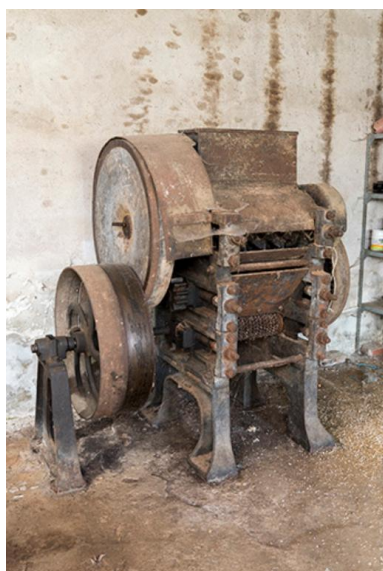
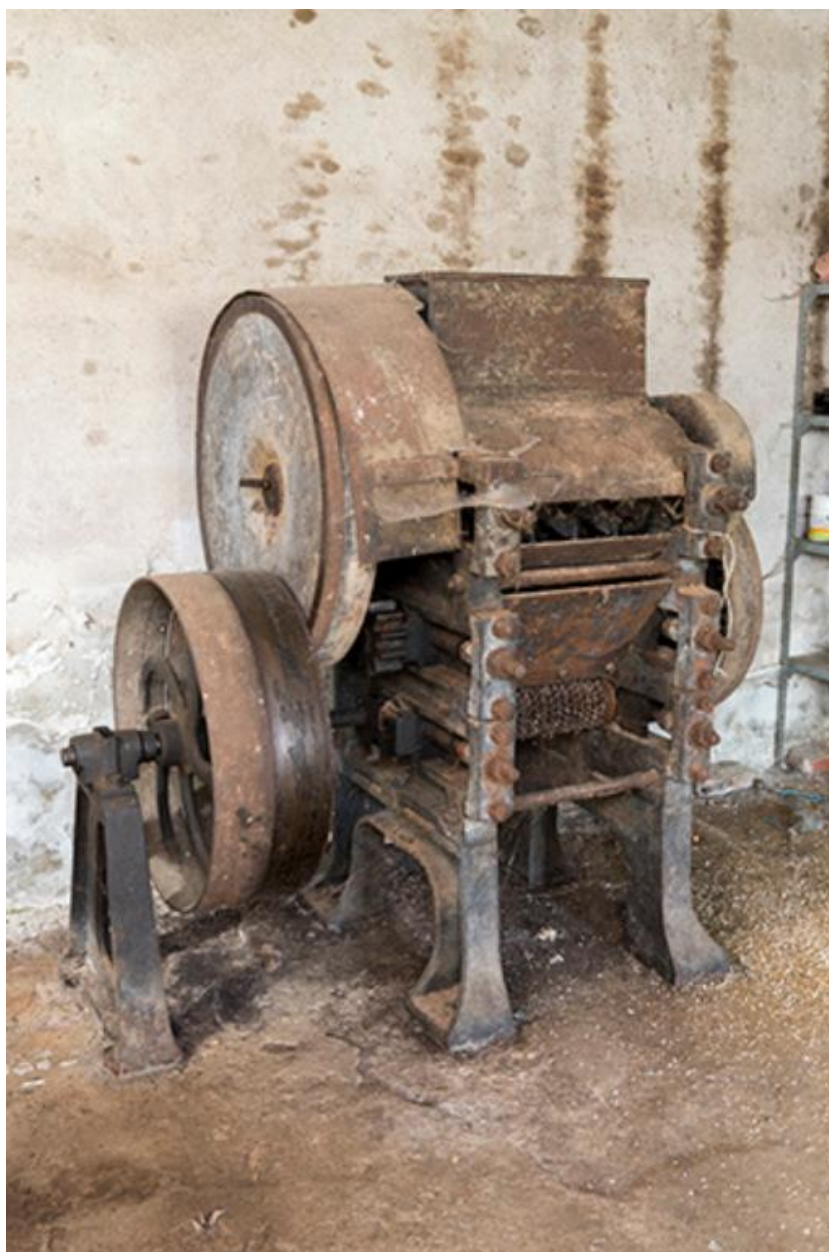
Machine du rez-de-chaussée: broyeur à tourteaux  
Phot. Sonia Dourlot  
IVR43\_20167001308NUC4A

Machine du rez-de-chaussée: broyeur à tourteaux

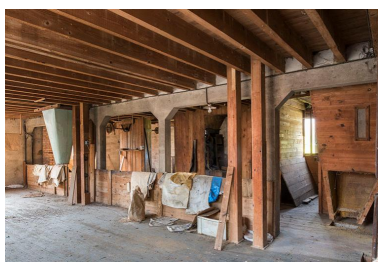
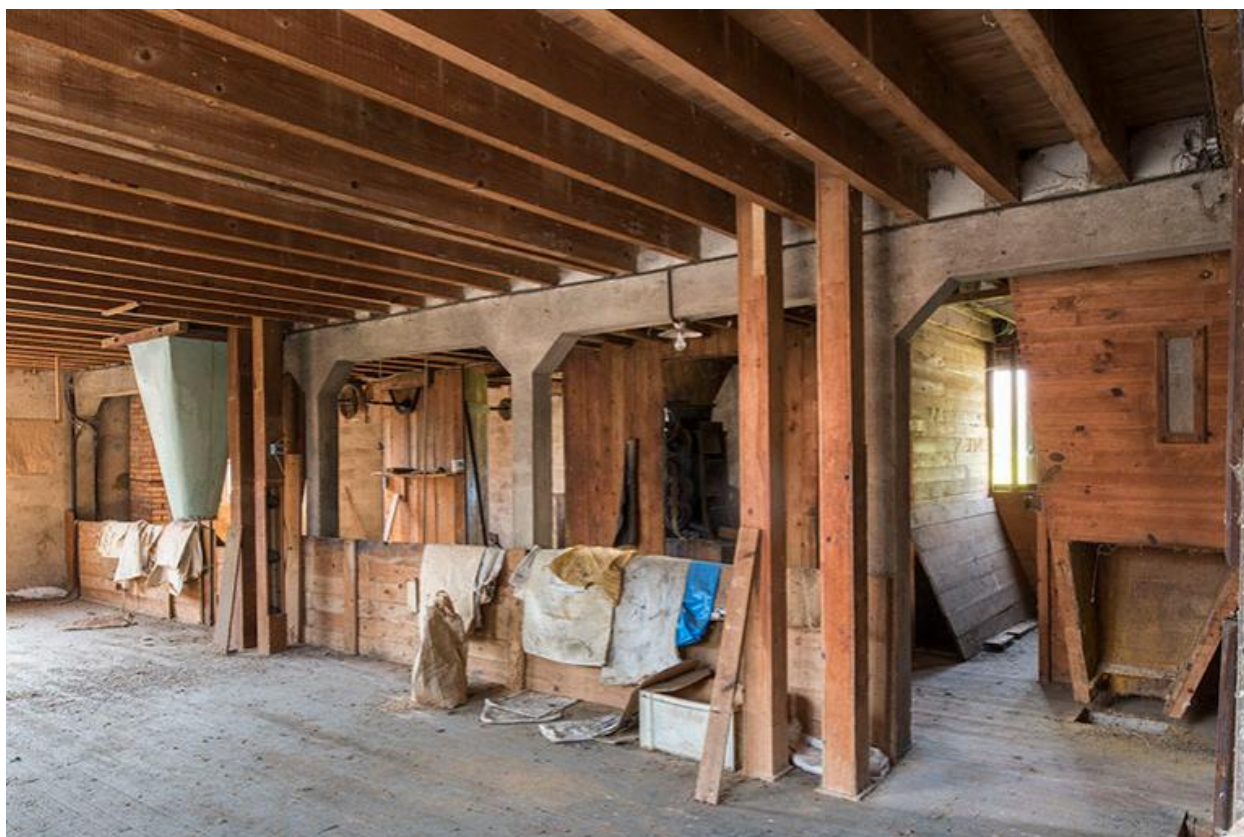
Vue d'ensemble du premier étage  
Phot. Sonia Dourlot  
IVR43\_20167001309NUC4A

Vue d'ensemble du premier étage

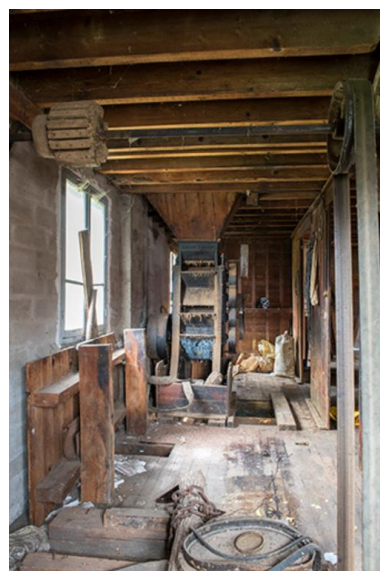
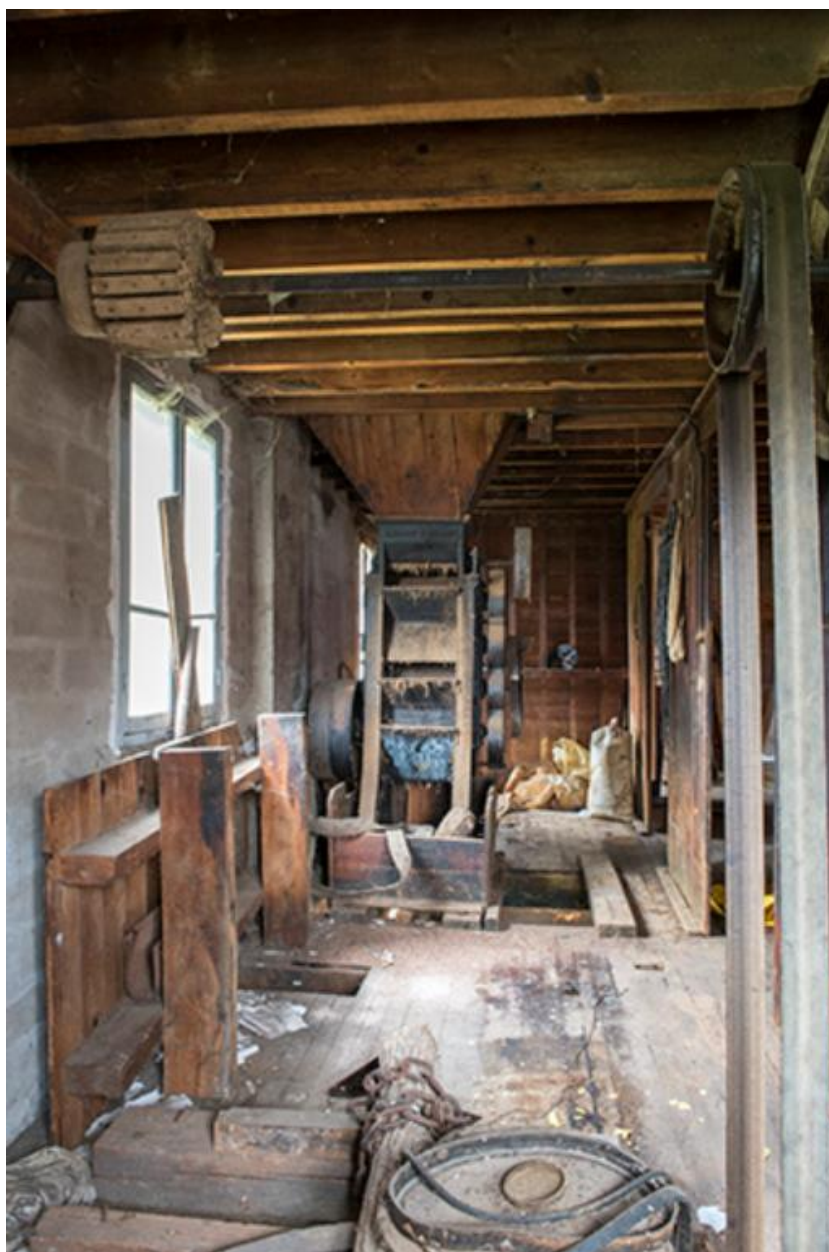
Vue du système de poulie et courroie et de trémie et broyeur à grains, au premier étage  
Phot. Sonia Dourlot  
IVR43\_20167001310NUC4A

Vue du système de poulie et courroie et de trémie et broyeur à grains, au premier étage

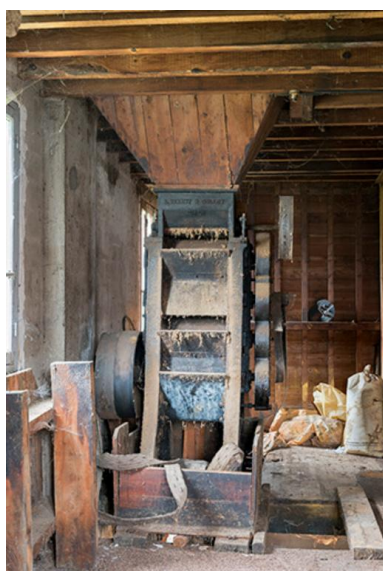
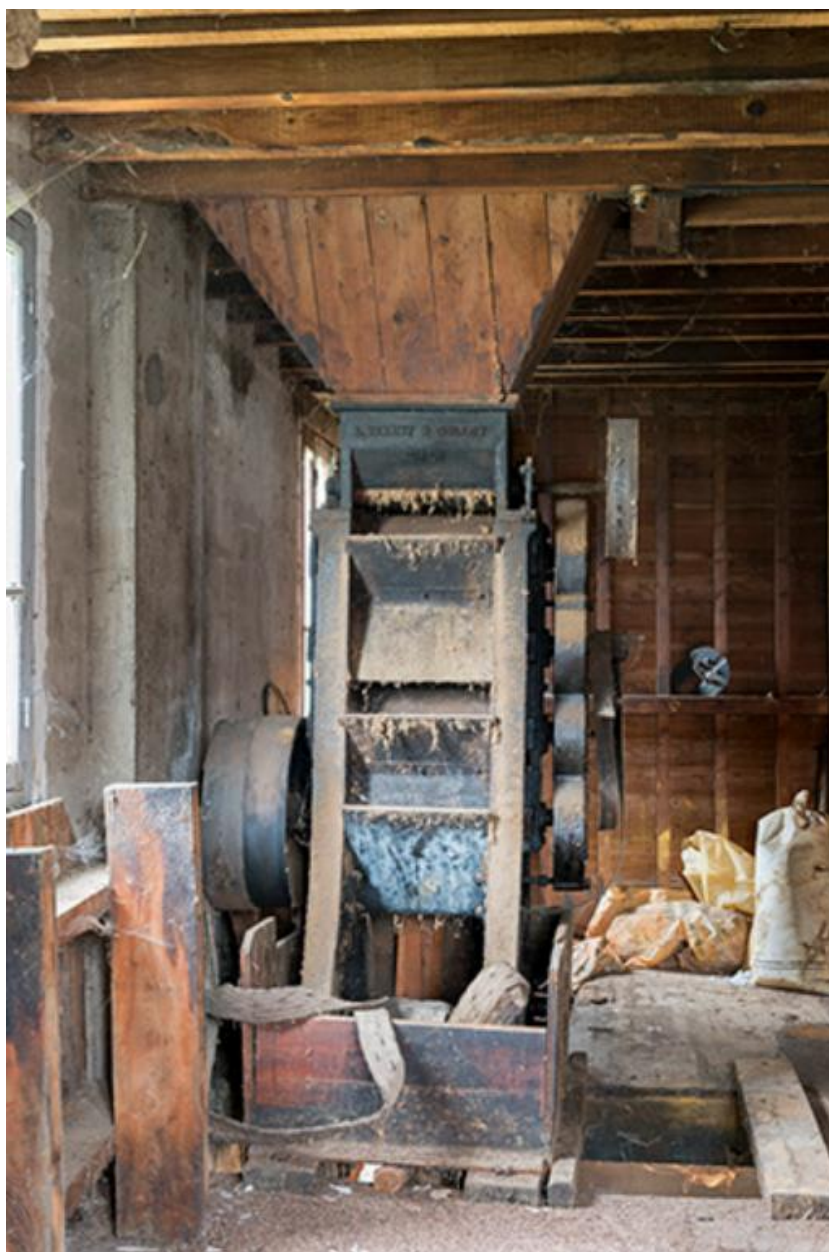
Broyeur et sa trémie situés au premier étage  
Phot. Sonia Dourlot  
IVR43\_20167001311NUC4A

Broyeur et sa trémie situés au premier étage

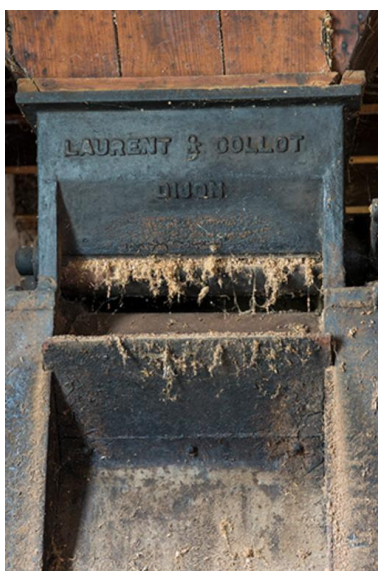
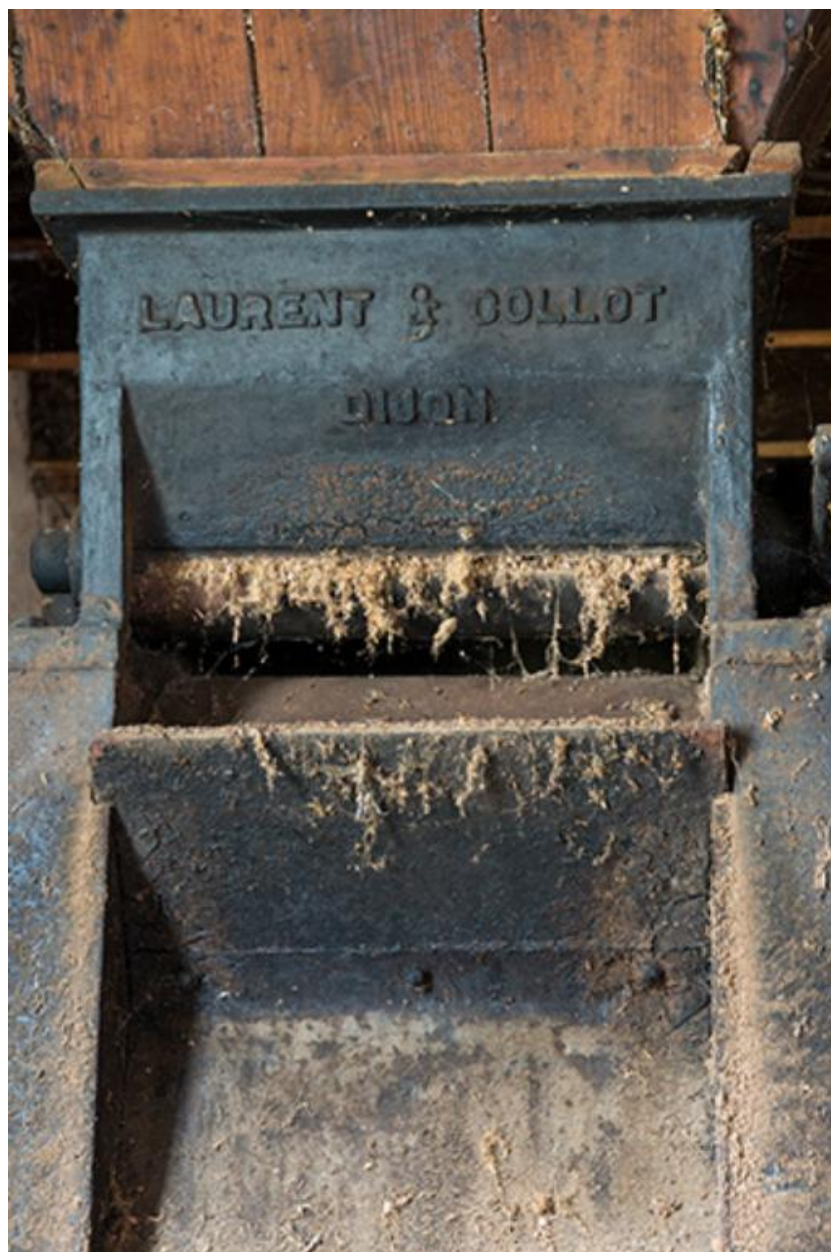
Détail du broyeur laurent et Collot  
Phot. Sonia Dourlot  
IVR43\_20167001312NUC4A

Détail du broyeur laurent et Collot

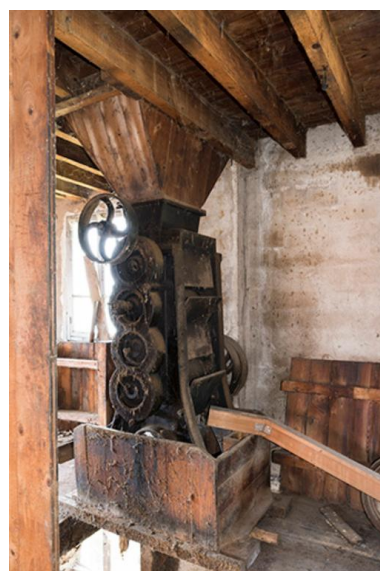
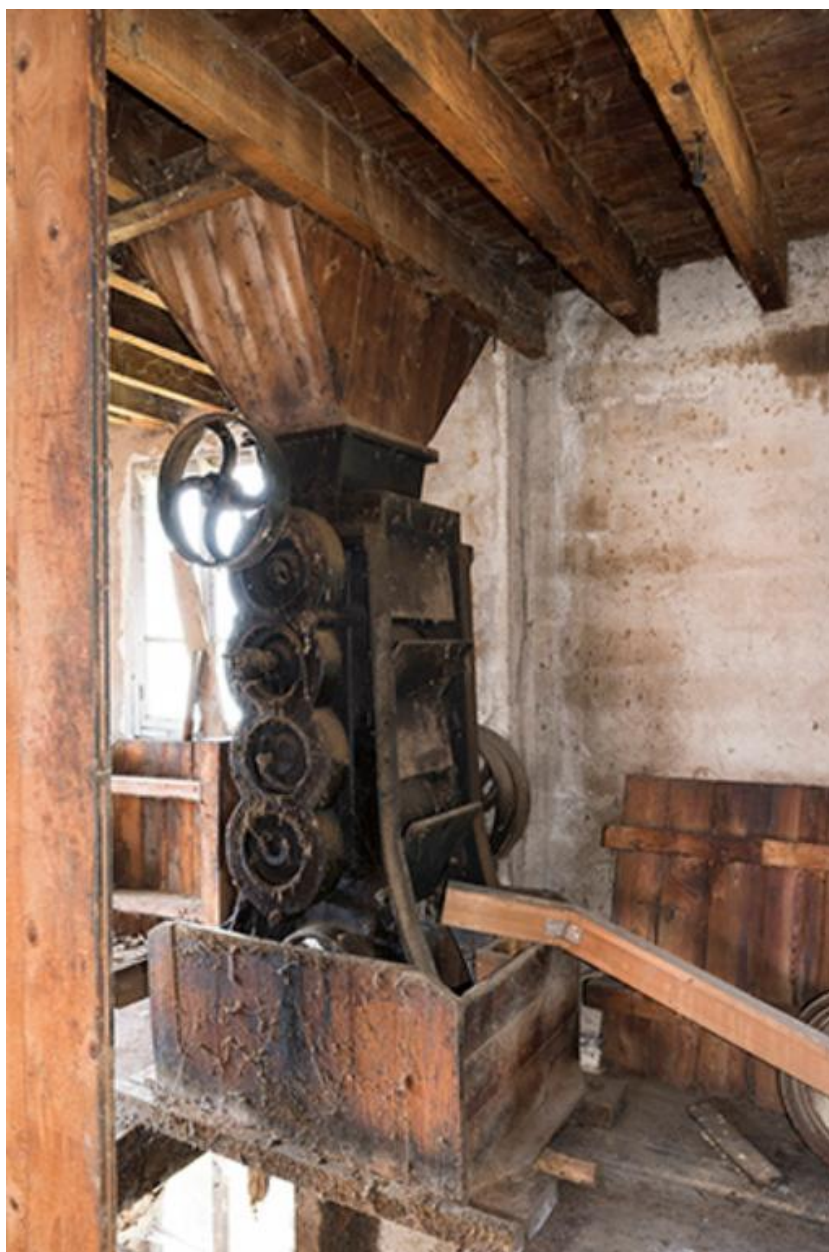
Vue de l'arrière du broyeur situé au premier étage  
Phot. Sonia Dourlot  
IVR43\_20167001313NUC4A

Vue de l'arrière du broyeur situé au premier étage

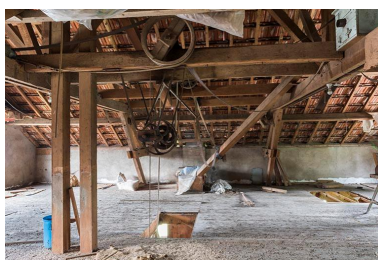
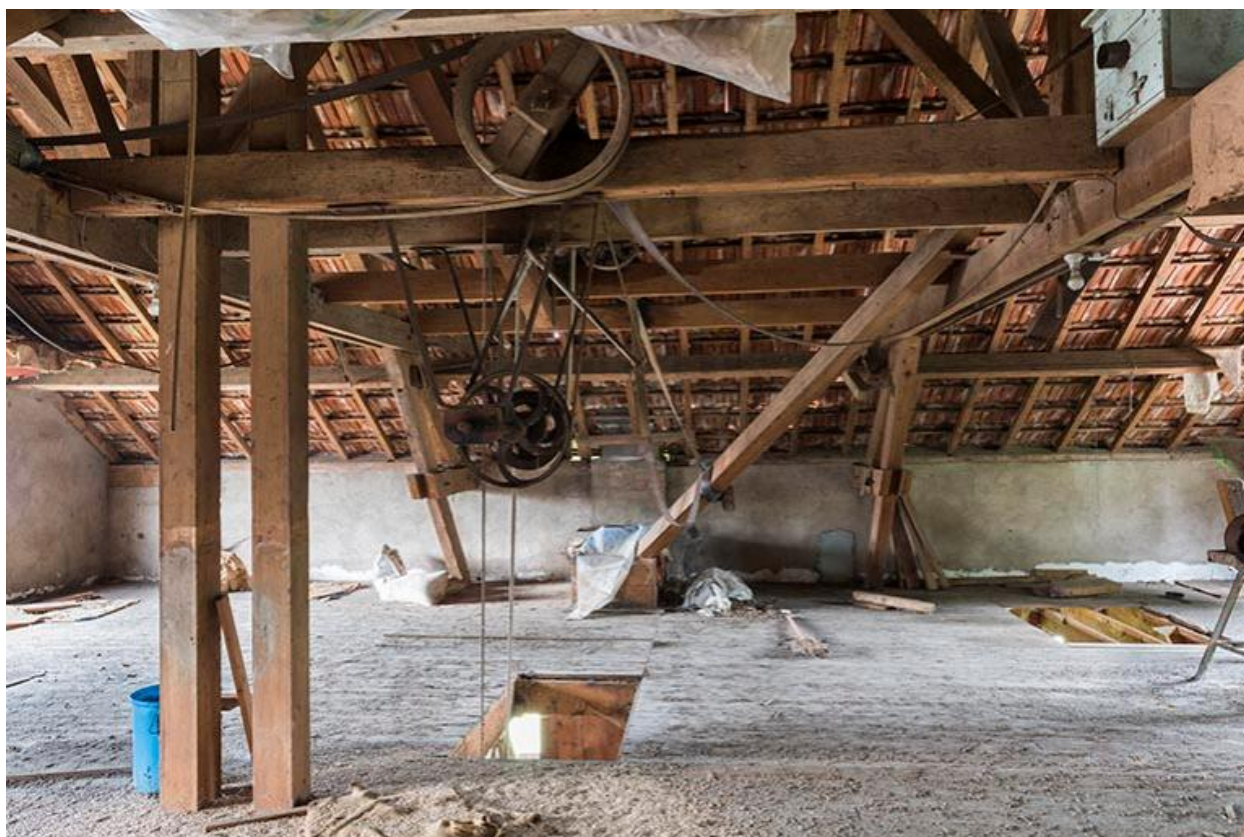
Vue de l'étage en surcroît, système de transmission par poulies et courroies et conduits fermés en bois  
Phot. Sonia Dourlot  
IVR43\_20167001315NUC4A

Vue de l'étage en surcroît, système de transmission par poulies et courroies et conduits fermés en bois
