Bourgogne-Franche-Comté, Doubs  
Besançon  
îlot Forum  
86 rue des Granges

## **hôtel**

Numéro de dossier : IA25000395  
Date de l'enquête initiale : 1996  
Date(s) de rédaction : 2005  
Cadre de l'étude : enquête thématique régionale demeures bisontines  
Degré d'étude : étudié  
Référence du dossier Monument Historique : PA25000014

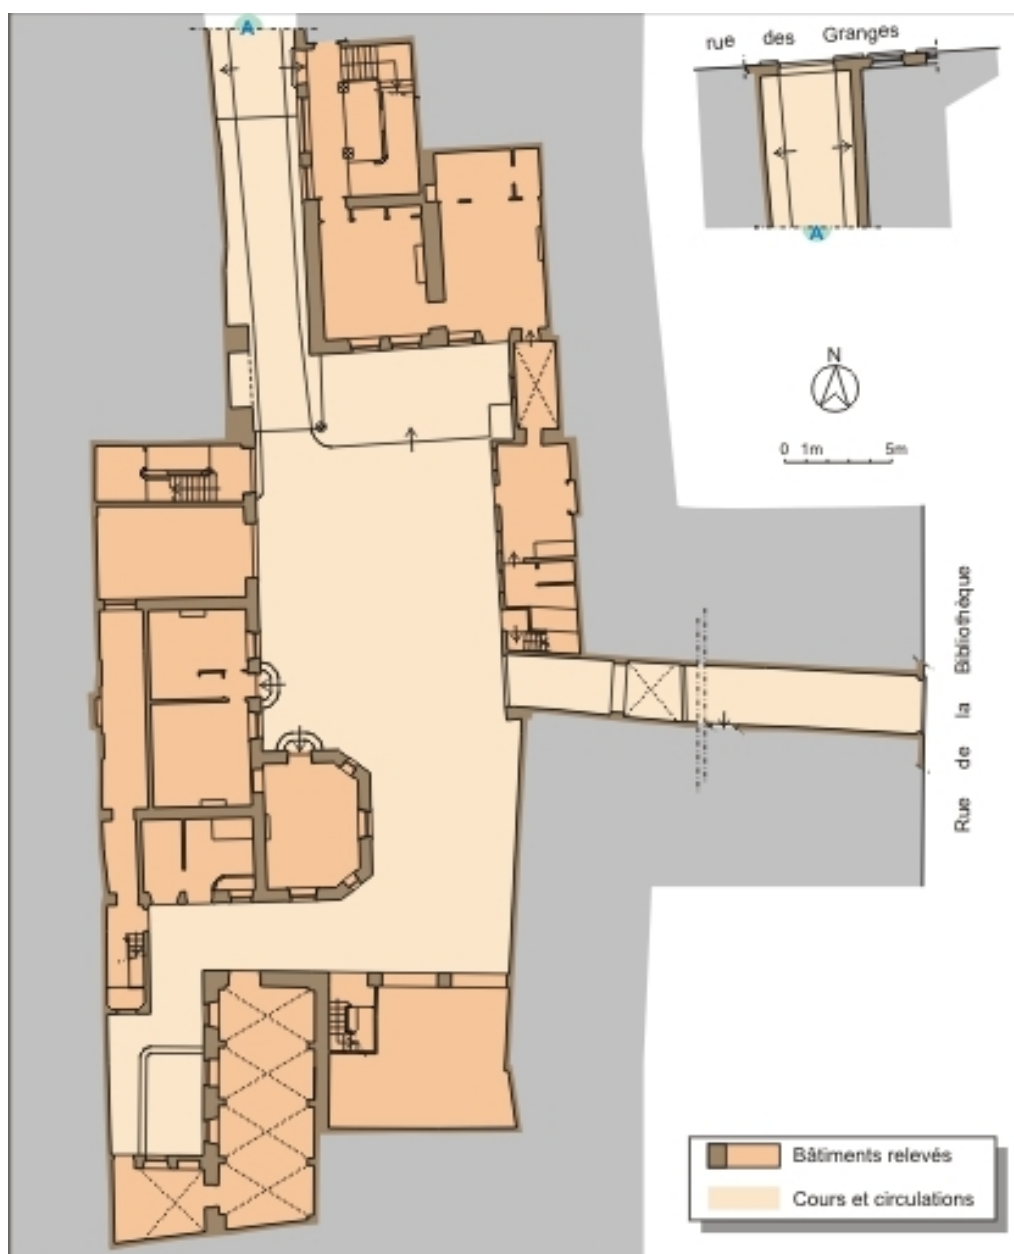
Plan au sol.

Technique de relevé : reprise de fond ; Échelle : 1/50

L'édifice est bâti sur une parcelle irrégulière comprenant une entrée secondaire sur la rue de la Bibliothèque. Le logis sur rue, à un étage carré et un étage de comble, à entrée cochère latérale, est bâti sur une cave à trois travées voûtées en

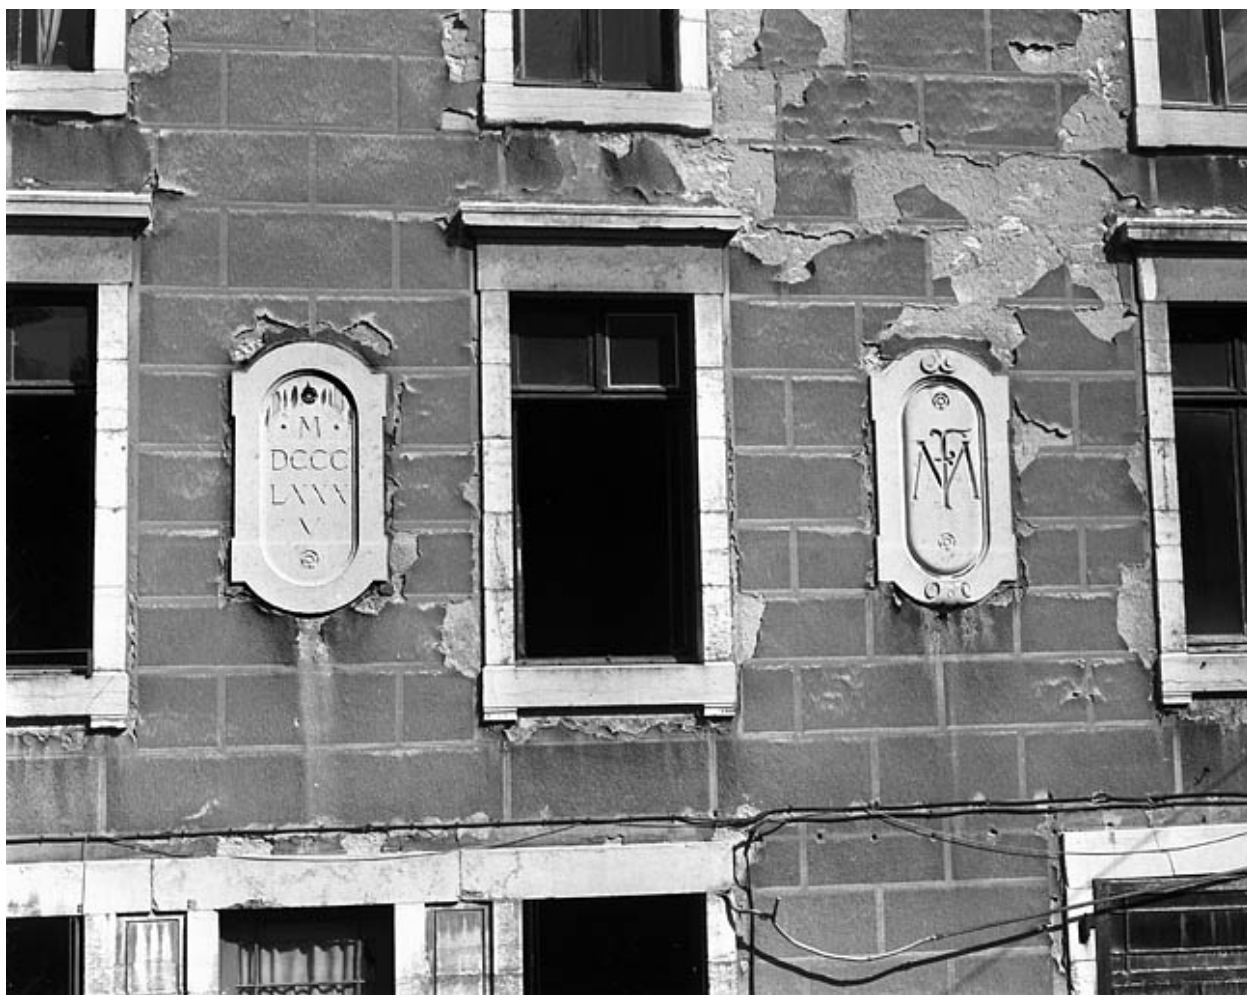
Logis secondaire : façade antérieure, détail des médaillons.

La façade du logement droit est ornée de deux médaillons en pierre portant à droite le monogramme MF et à gauche le chronogramme 1885 en chiffre romain.

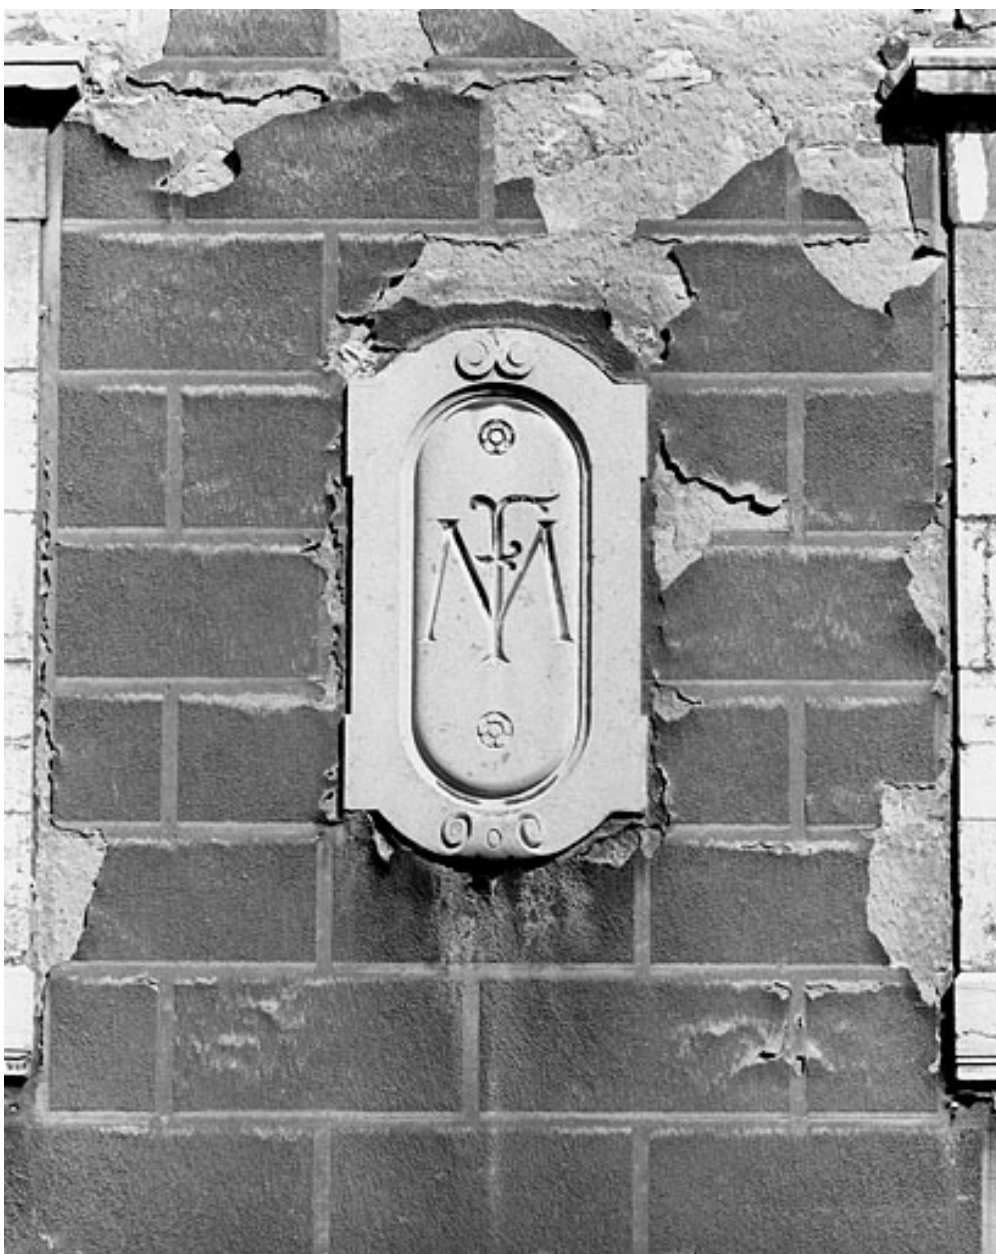
Logis secondaire : façade antérieure, détail du médaillon droit.

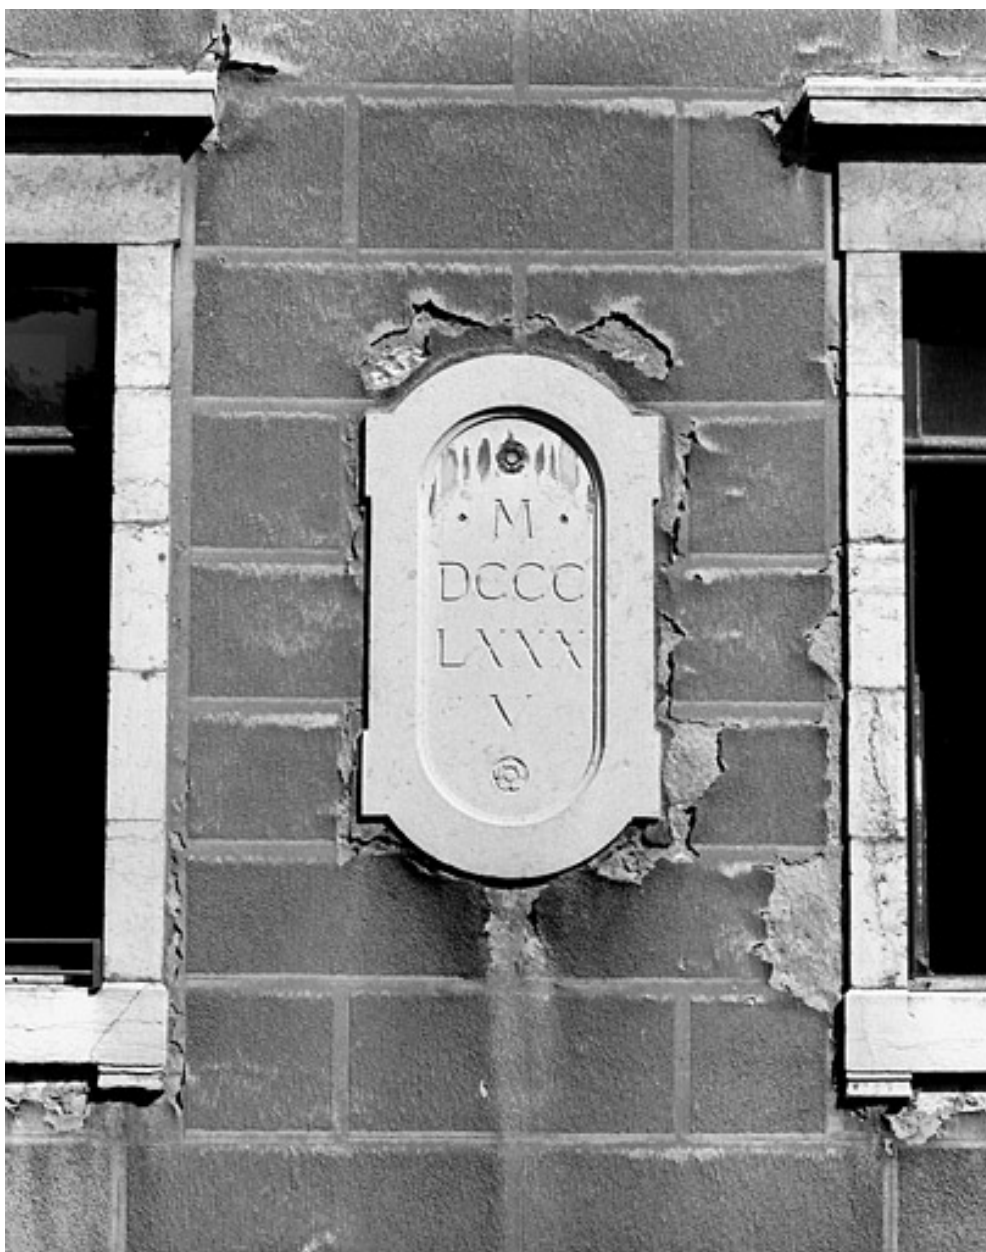
Logis secondaire : façade antérieure, détail du médaillon gauche.

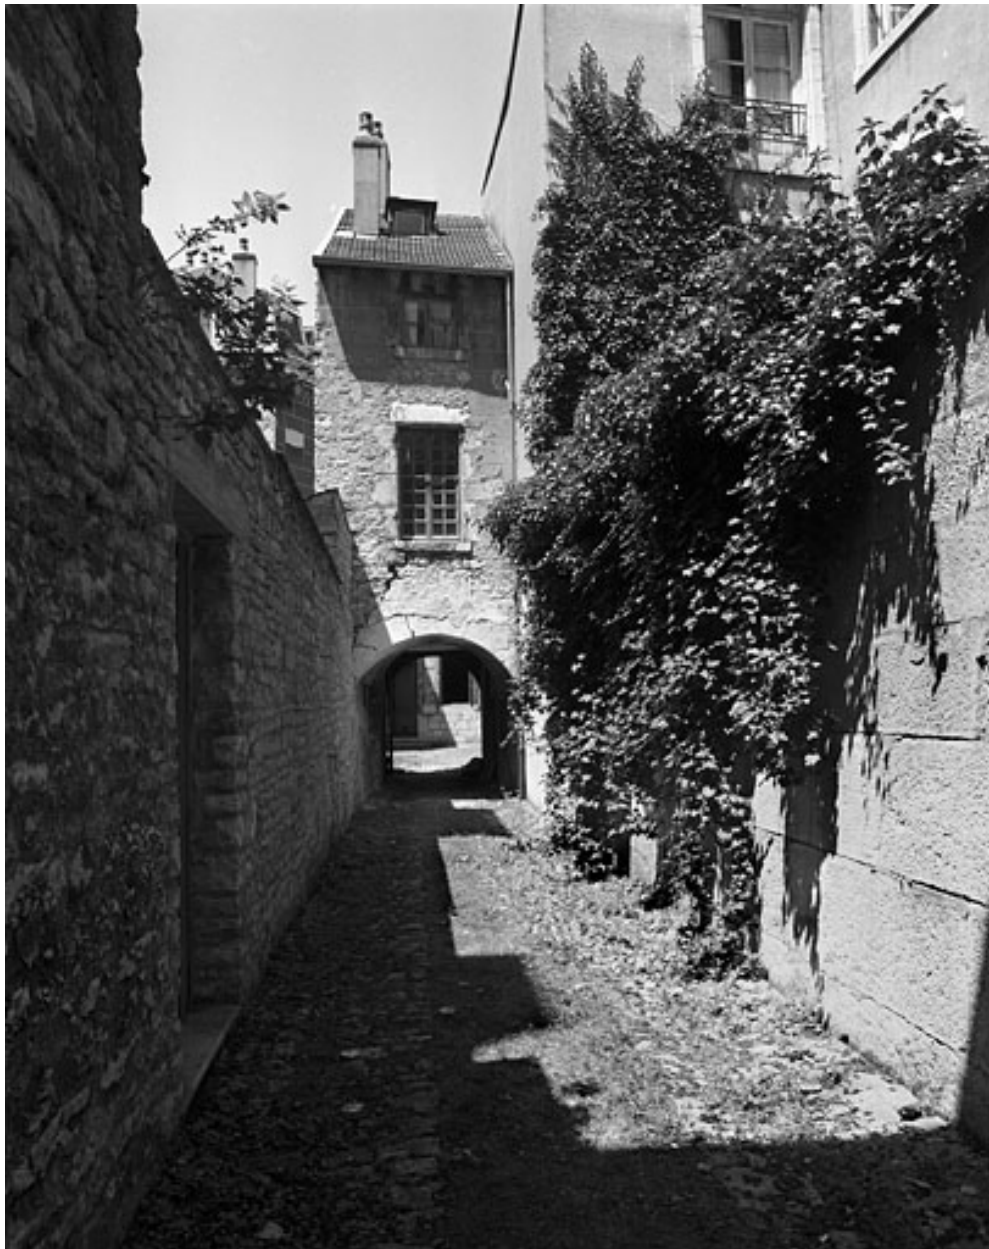
Entrée secondaire de l'édifice, rue de la Bibliothèque.

L'intérêt de l'ensemble réside dans une juxtaposition d'éléments architecturaux et de décors de différentes époques. Les éléments les plus représentatifs sont constitués par le bâtiment des remises, écurie, étable qui a conservé des équipements intérieurs (stalles, râteliers) et par l'aménagement de l'entrée secondaire (allée cochère, passage découvert et portail sur rue)

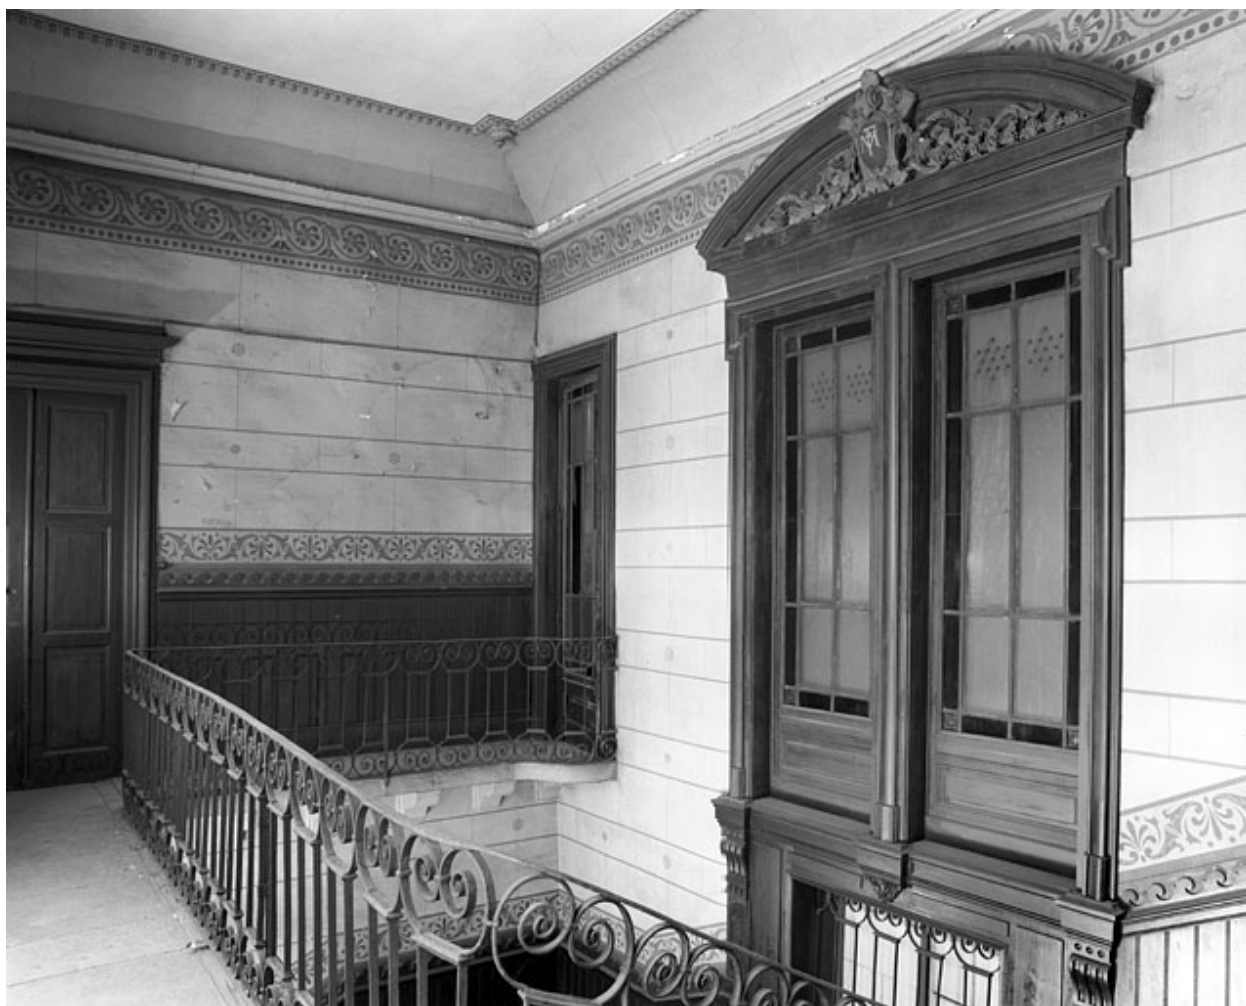
L'escalier d'honneur : vue depuis le palier du premier étage.

Escaliers : escalier dans-oeuvre : escalier tournant à retours avec jour, escalier en maçonnerie ; escalier dans-oeuvre : escalier tournant à retours sans jour, escalier en charpente ; escalier dans-oeuvre : escalier tournant à retours avec jour, escalier en charpente

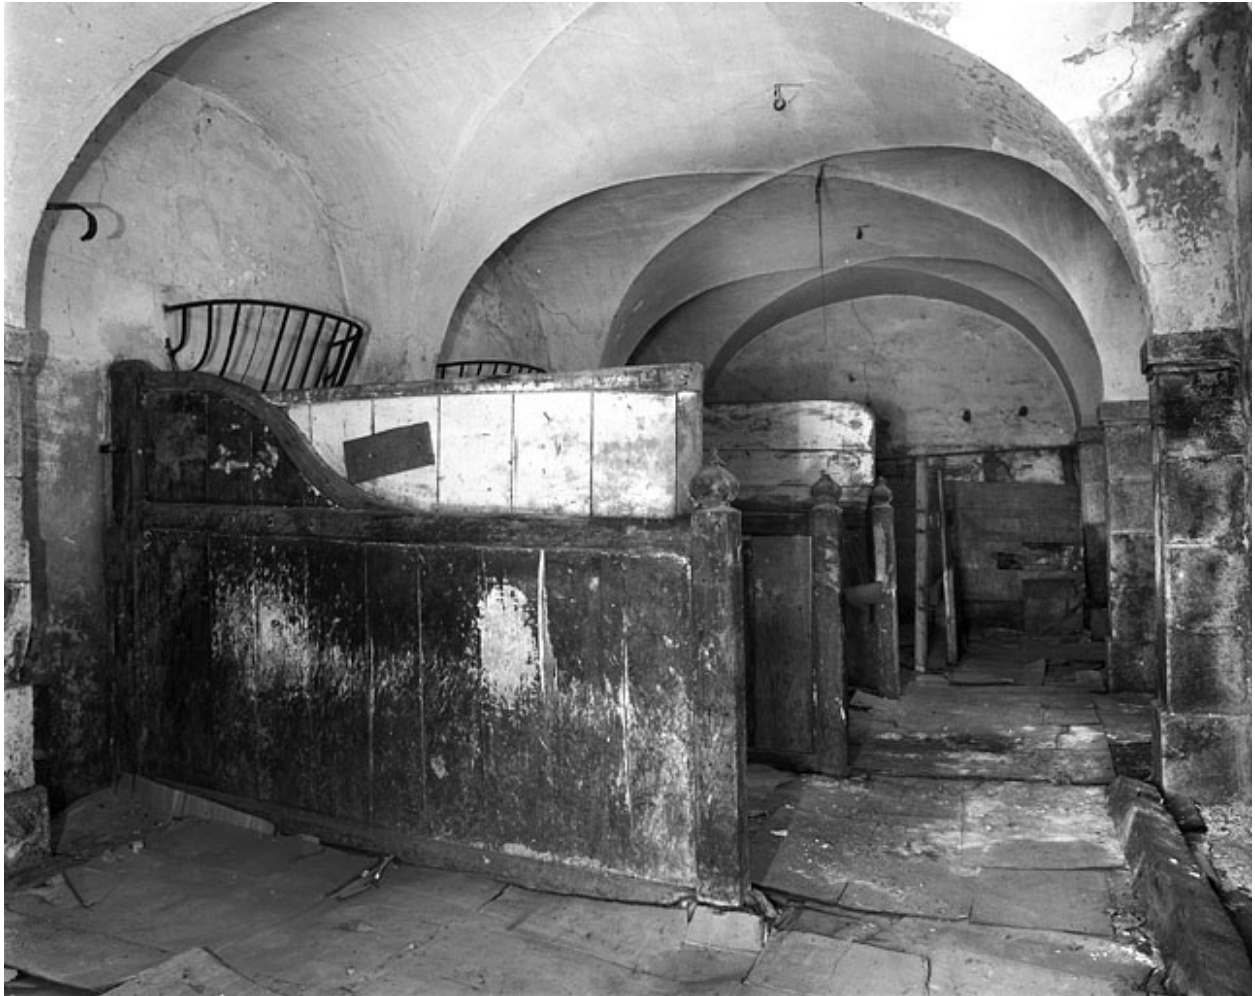
Ecurie : vue d'ensemble.

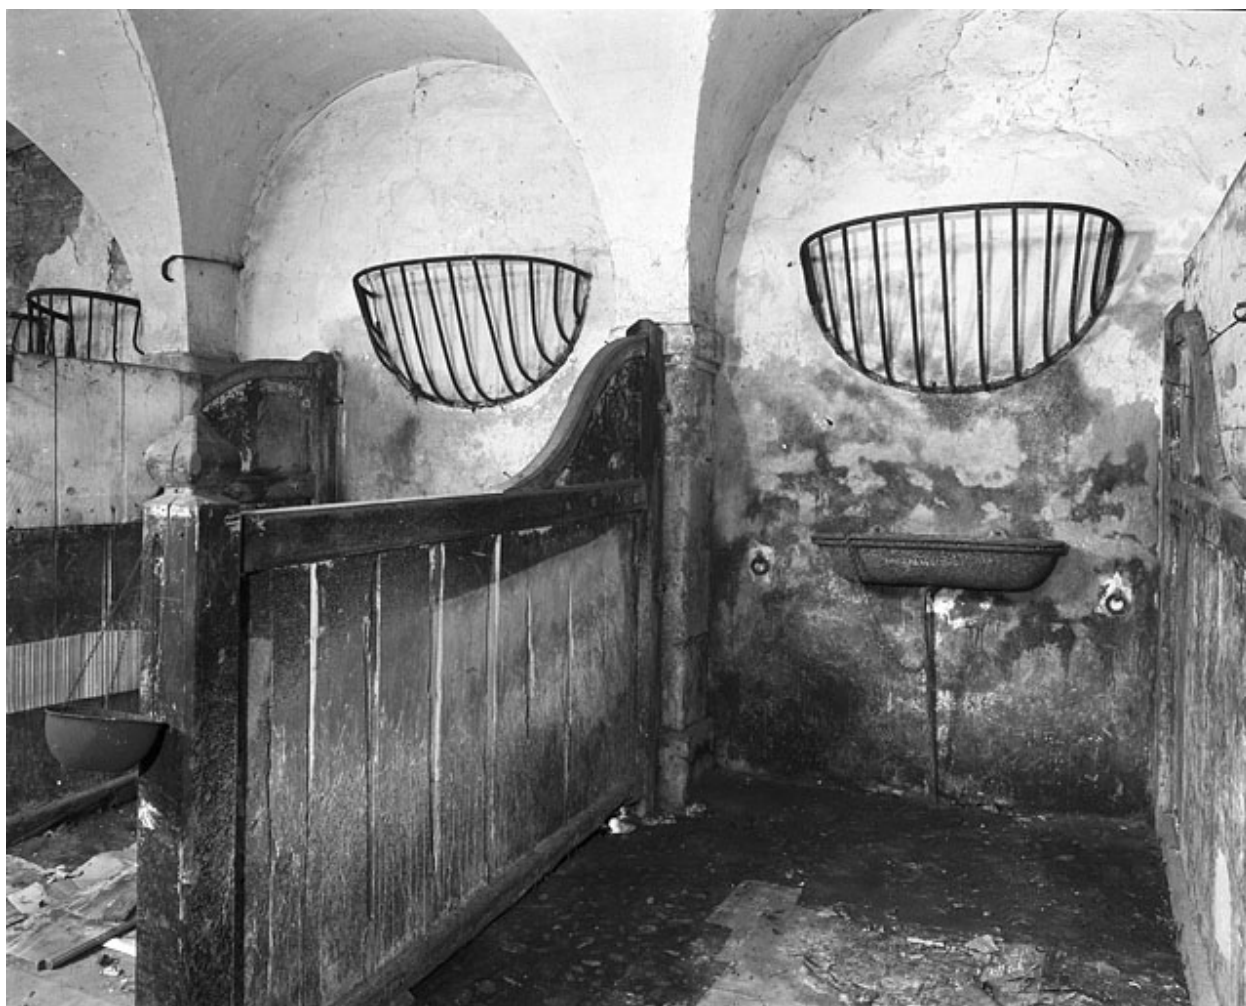
Ecurie : détail d'une stalle.
