Bourgogne-Franche-Comté, Côte-d'Or  
Semur-en-Auxois  
chaume Saint-Ladre  
R.D. 954

## **maladrerie, léproserie, chapelle Saint-Lazare**

Numéro de dossier : IA21003429  
Date de l'enquête initiale : 1973  
Date(s) de rédaction : 2012  
Cadre de l'étude : inventaire topographique , patrimoine hospitalier  
Degré d'étude : étudié

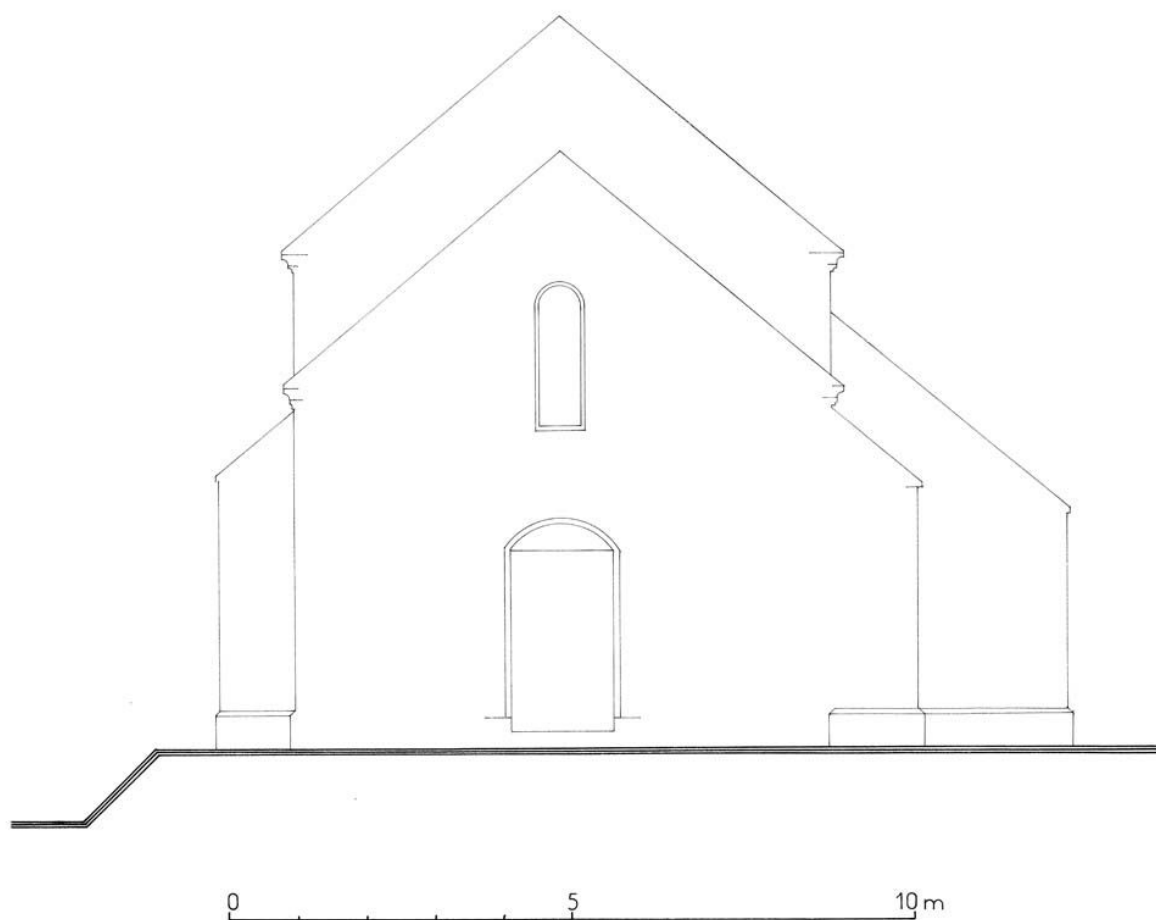
élévation antérieure

Technique de relevé : relevé manuel ; Échelle : 1/50

La chapelle, de plan rectangulaire, comprend un chœur à chevet plat de même largeur que la nef mais plus élevé, flanqué à droite d'une sacristie. Une corniche à modillons couronne les élévations latérales de l'édifice. Un campanile en métal se dresse au-dessus du pignon antérieur du chœur. Le portail d'entrée, en arc segmentaire et encadrement à arêtes chanfreinées, est surmonté d'une fenêtre en plein-cintre. La porte latérale gauche est de même structure que le portail. La nef est couverte d'une fausse voûte en lattis plâtre à trois fermes apparentes, son élévation gauche est percée de deux baies en plein-cintre étroites et très ébrasées. Le chœur, séparé de la nef par un arc diaphragme en plein-cintre à impostes, est voûté d'ogives reposant sur des culots sculptés. Il est éclairé par trois fenêtres en plein-cintre fortement ébrasées, celle du mur postérieur est plus large et plus haute. Sacristie plafonnée à une fenêtre rectangulaire.
