Bourgogne-Franche-Comté, Jura  
Hauts de Bienne  
187, 189 rue de la République, 8, 10 rue Hyacinthe Caseaux

## immeuble

Numéro de dossier : IA39001248  
Date de l'enquête initiale : 2000  
Date(s) de rédaction : 2009  
Cadre de l'étude : inventaire topographique  
Degré d'étude : étudié

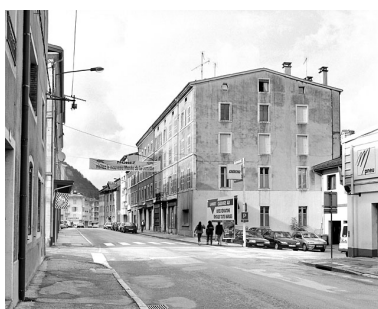
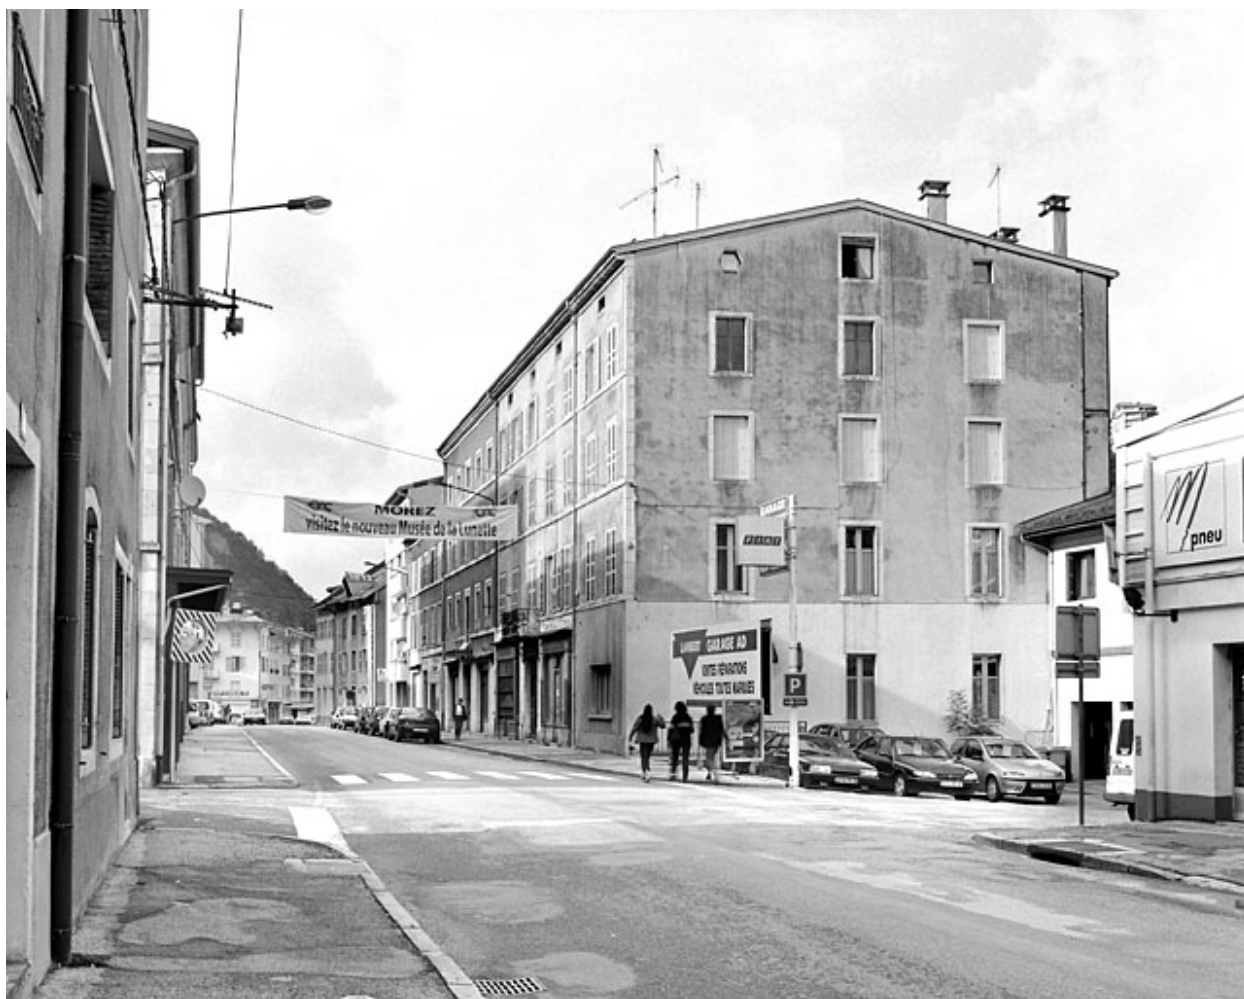
Vue d'ensemble, de trois quarts droite.  
Phot. Yves Sancey  
IVR43\_20033900480X

Vue d'ensemble, de trois quarts droite.

Le bâtiment est construit suivant un modèle commun aux n° 183 et 185 de la rue de la République. Il a des murs en moellons calcaires enduits, avec pierre de taille (en grand appareil) apparente au rez-de-chaussée, et un toit métallique à longs pans et pignons couverts. Il compte un étage de soubassement, trois étages carrés et un comble à surcroît, distribués par un escalier tournant en bois (en métal au soubassement) accessible depuis le couloir central. Les élévations antérieure et postérieure s'organisaient à l'origine en cinq travées, auxquelles se sont ajoutées les deux travées des années 1920, munies sur la façade postérieure de coursiers métallique et d'un escalier droit en béton. La cour est fermée à l'est par un bâtiment au plan en L, avec un retour adossé au mur nord et faisant face à des garages récents (au sud). Cette bâtisse, aux murs en moellons calcaires enduits, est protégée par un toit similaire à celui de l'immeuble (le retour est coiffé d'un appentis). Elle a un étage carré et un étage en surcroît, chacun desservi par un escalier droit placé contre le passage couvert qui la traverse : un (intérieur en bois) pour l'étage carré, un deuxième (extérieur en métal) conduisant au troisième (intérieur en bois) pour l'étage en surcroît.

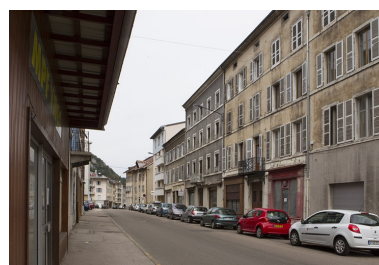
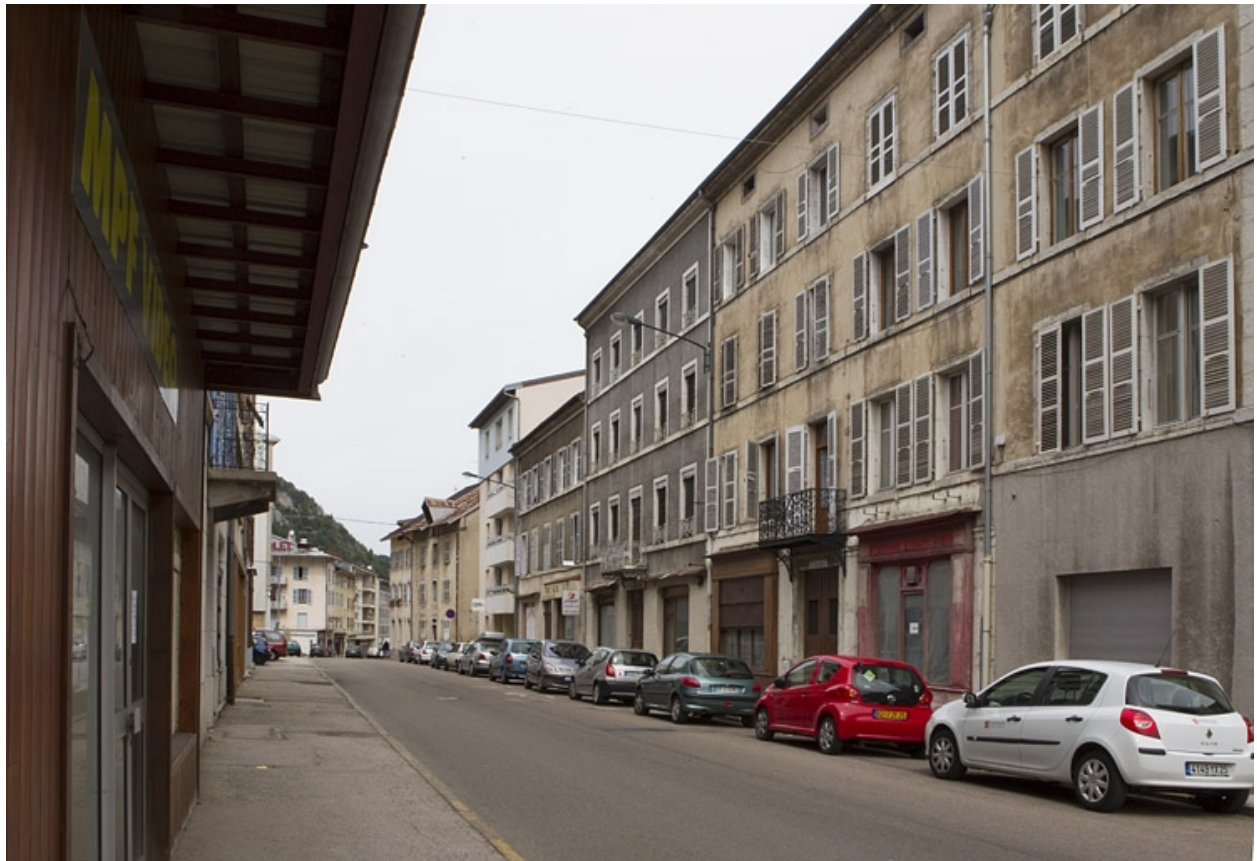
Elévation antérieure,  
de trois quarts droite.  
Phot. Yves Sancey  
IVR43\_20103900616NUC2A

Élévation antérieure, de trois quarts droite.

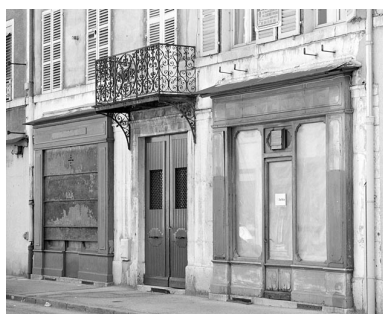
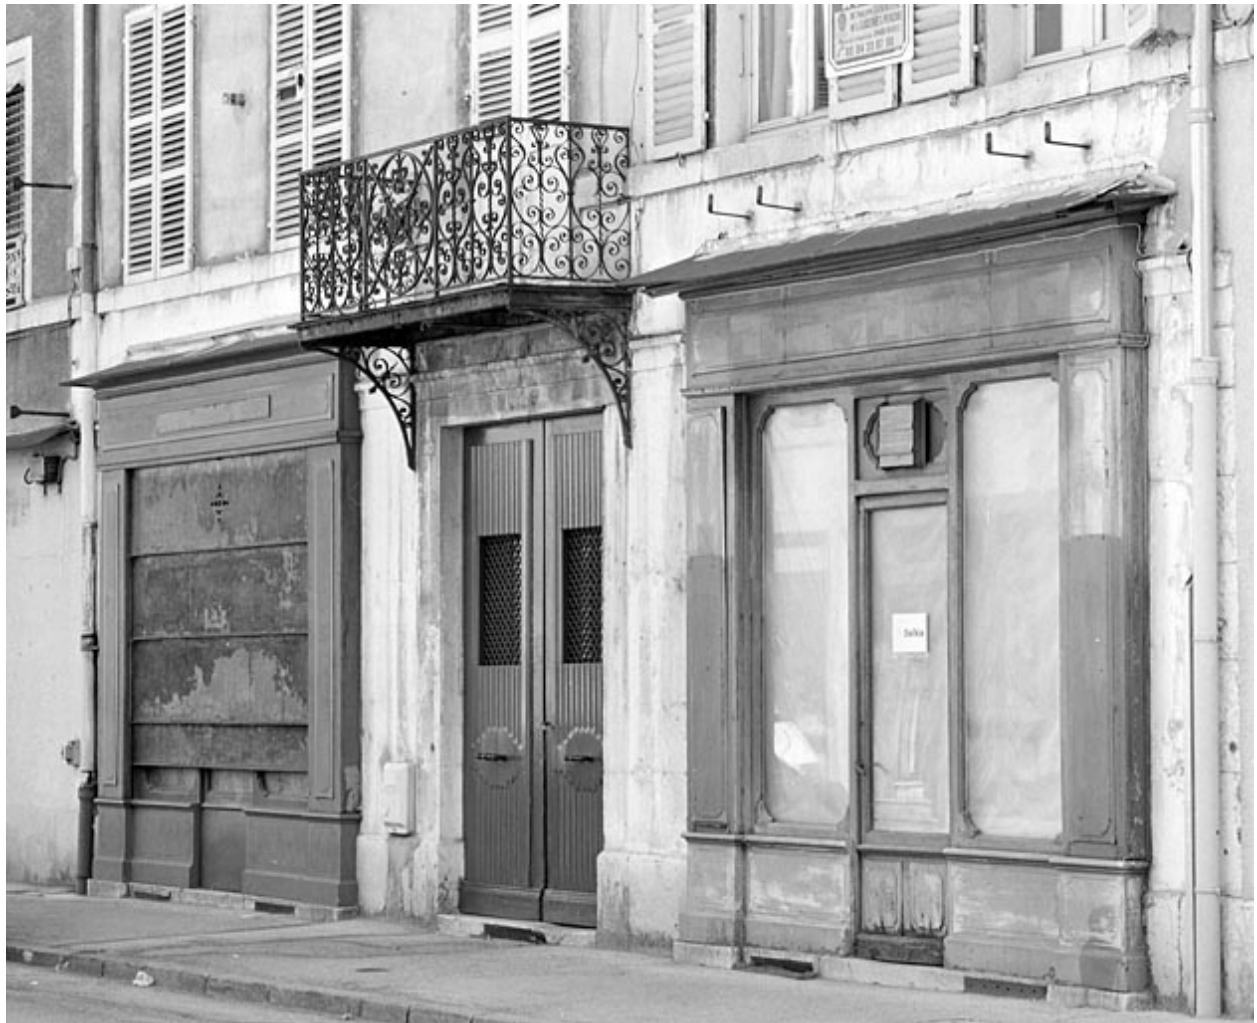
Boutiques au rez-de-chaussée.  
Phot. Yves Sancey  
IVR43\_20033900482X

Boutiques au rez-de-chaussée.

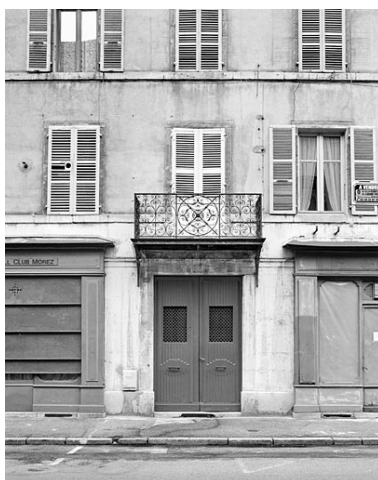
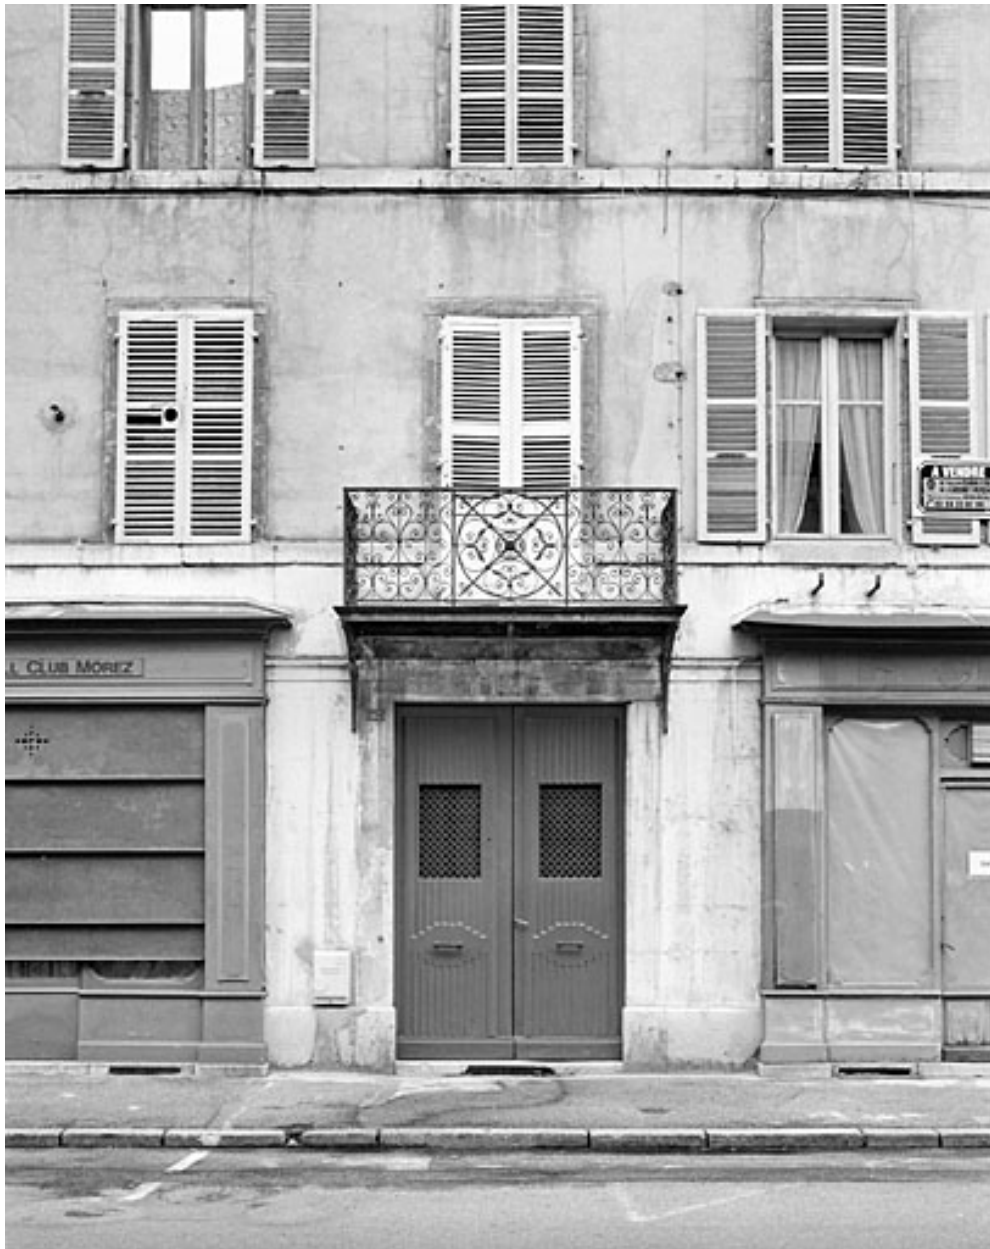
Entrée principale et porte-  
fenêtre du premier étage.  
Phot. Yves Sancey  
IVR43\_20033900483X

Entrée principale et porte-fenêtre du premier étage.

L'immeuble est édifié en 1865 (date portée sur le linteau de l'entrée principale avec les initiales F.R.) pour le boucher Félicien Robert. Il est agrandi de deux travées vers le sud au cours des années 1920 (avant 1927). En 1934, le site abrite l'atelier du polisseur et nickelleur D. Baud, l'hôtel Diogène et l'entreprise de transports A. Lamy ainsi que trois entrepreneurs en maçonnerie. La fabrique de lunettes en matière plastique de Robert Janey y est aussi signalée (à une date indéterminée). En 2000, il n'héberge plus ni commerce ni activité de fabrication.

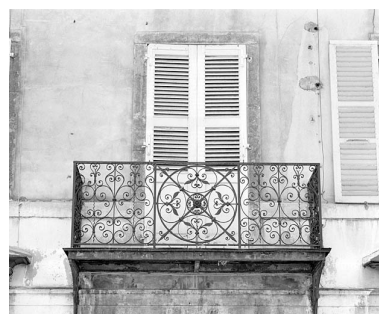
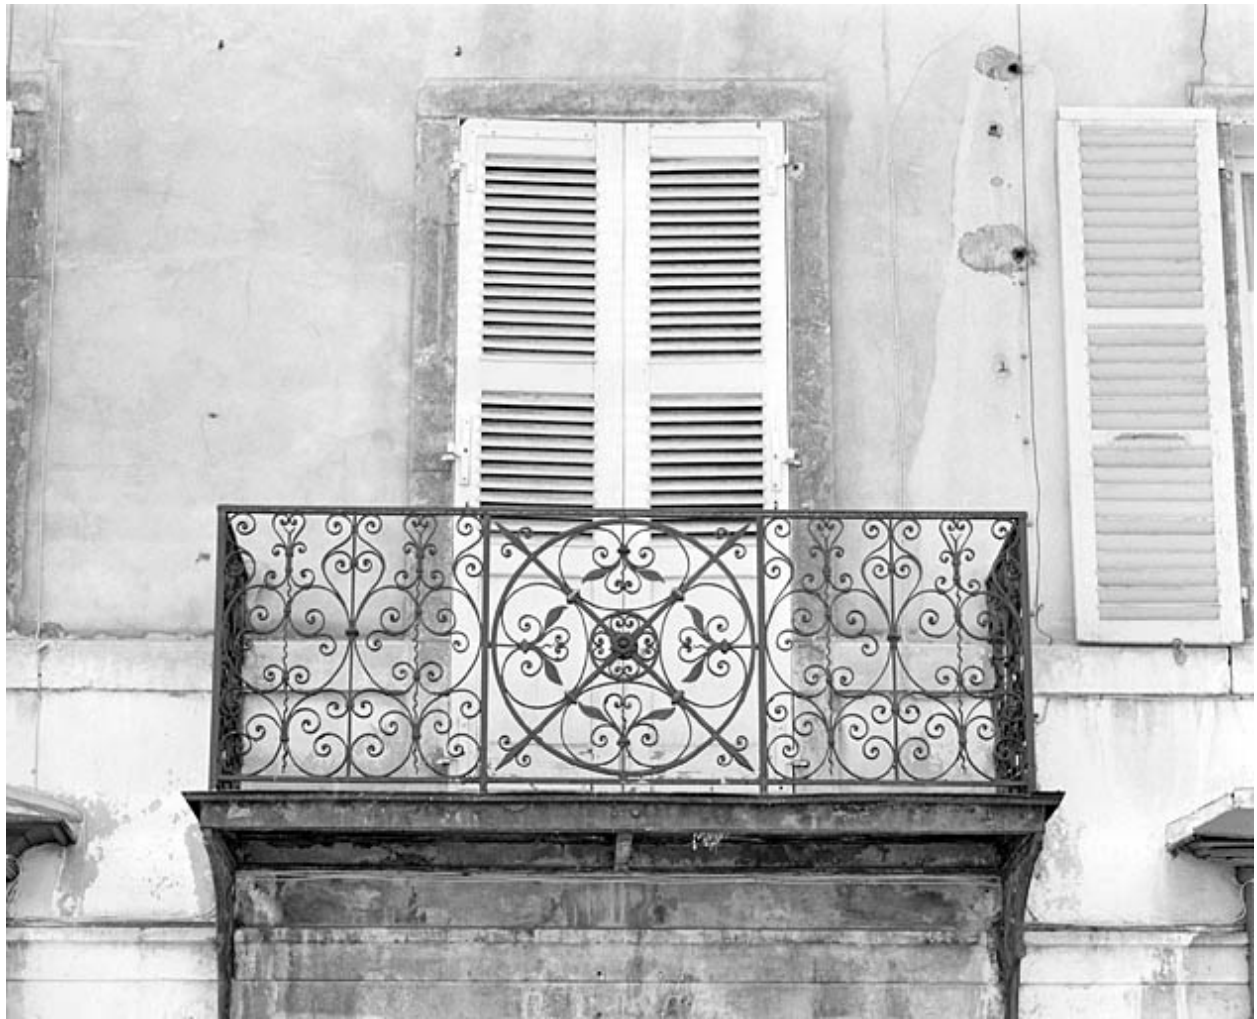
Porte-fenêtre du  
premier étage et balcon.  
Phot. Yves Sancey  
IVR43\_20033900484X

Porte-fenêtre du premier étage et balcon.

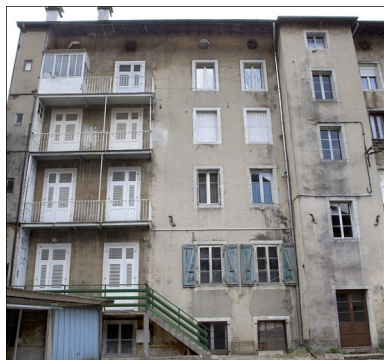
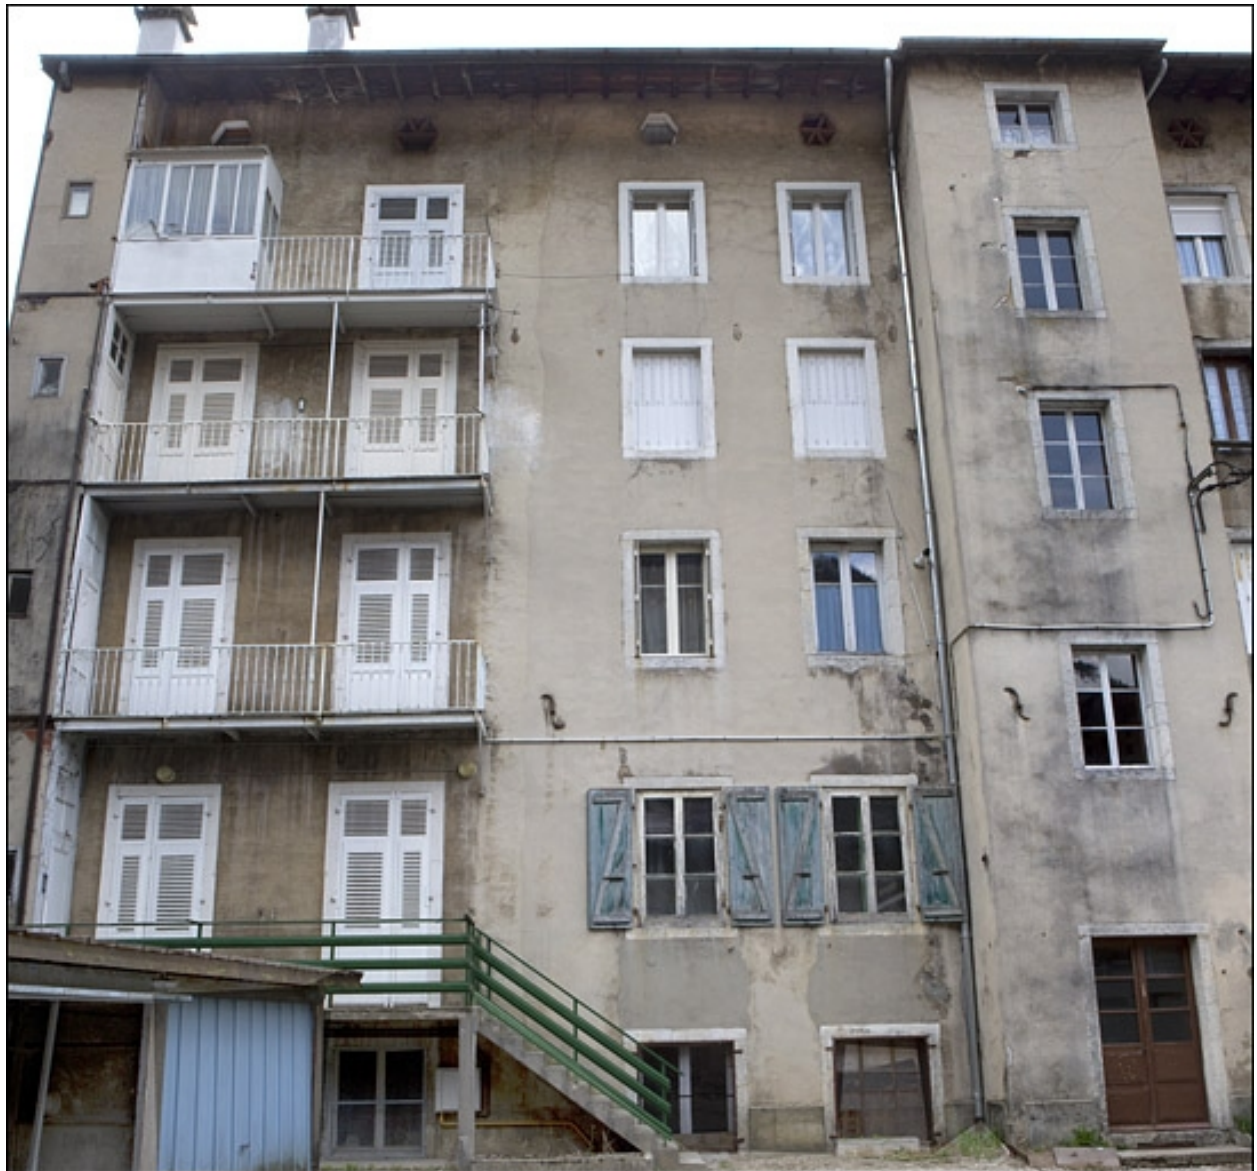
Façade postérieure.  
Phot. Yves Sancey  
IVR43\_20103900165NUC2A

Façade postérieure.

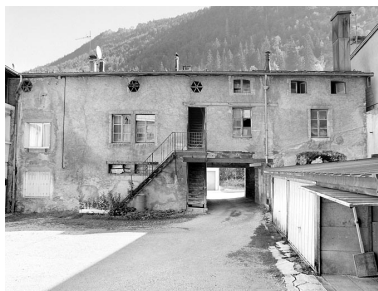
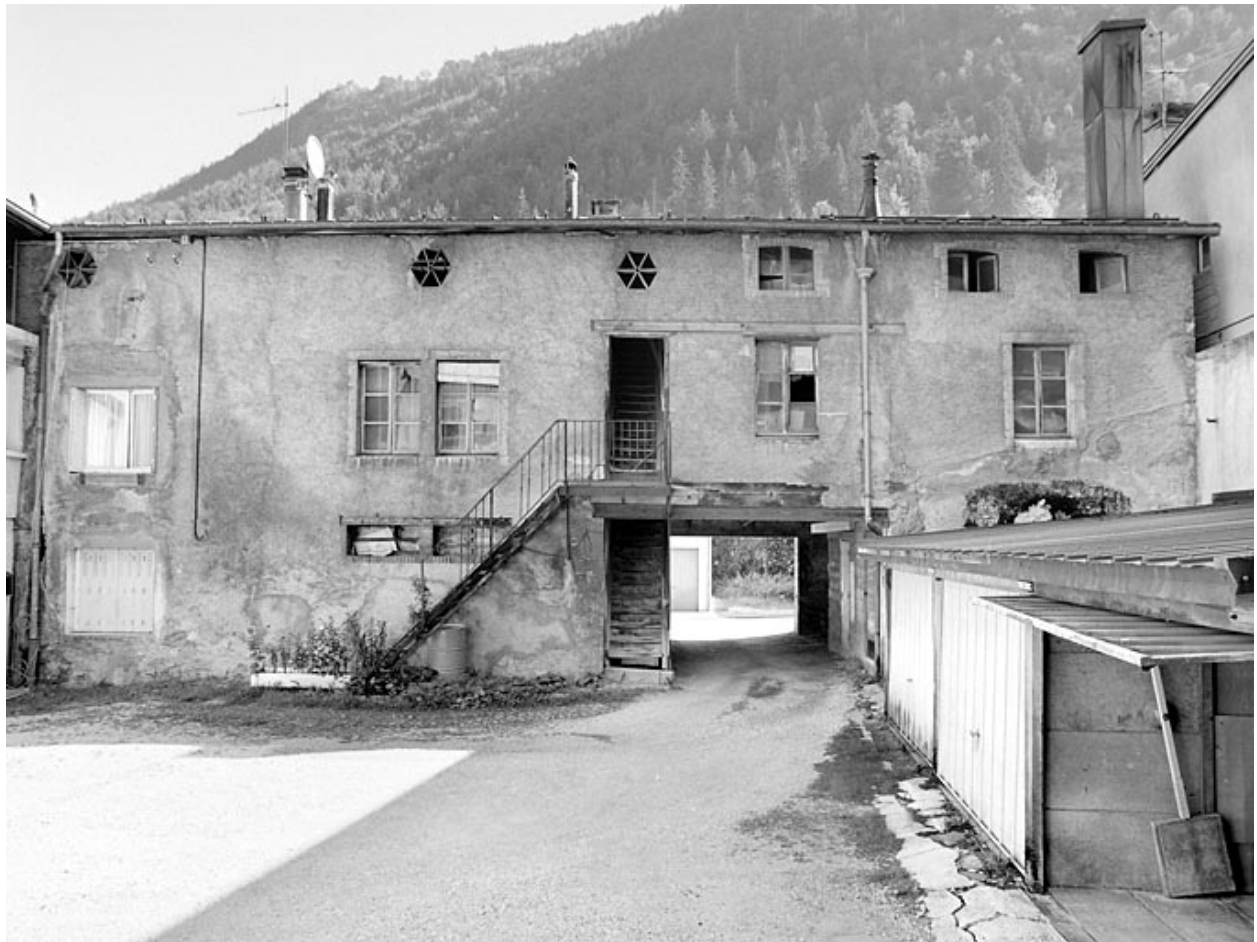
Bâtiment en fond de cour.  
Phot. Yves Sancey  
IVR43\_20033900488X

Bâtiment en fond de cour.

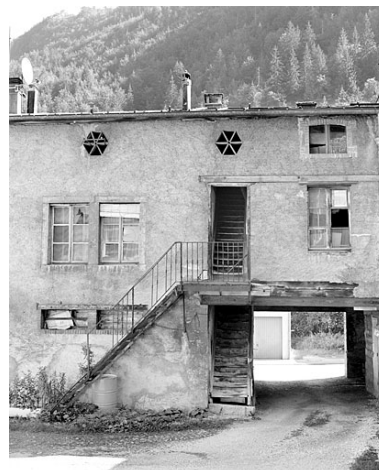
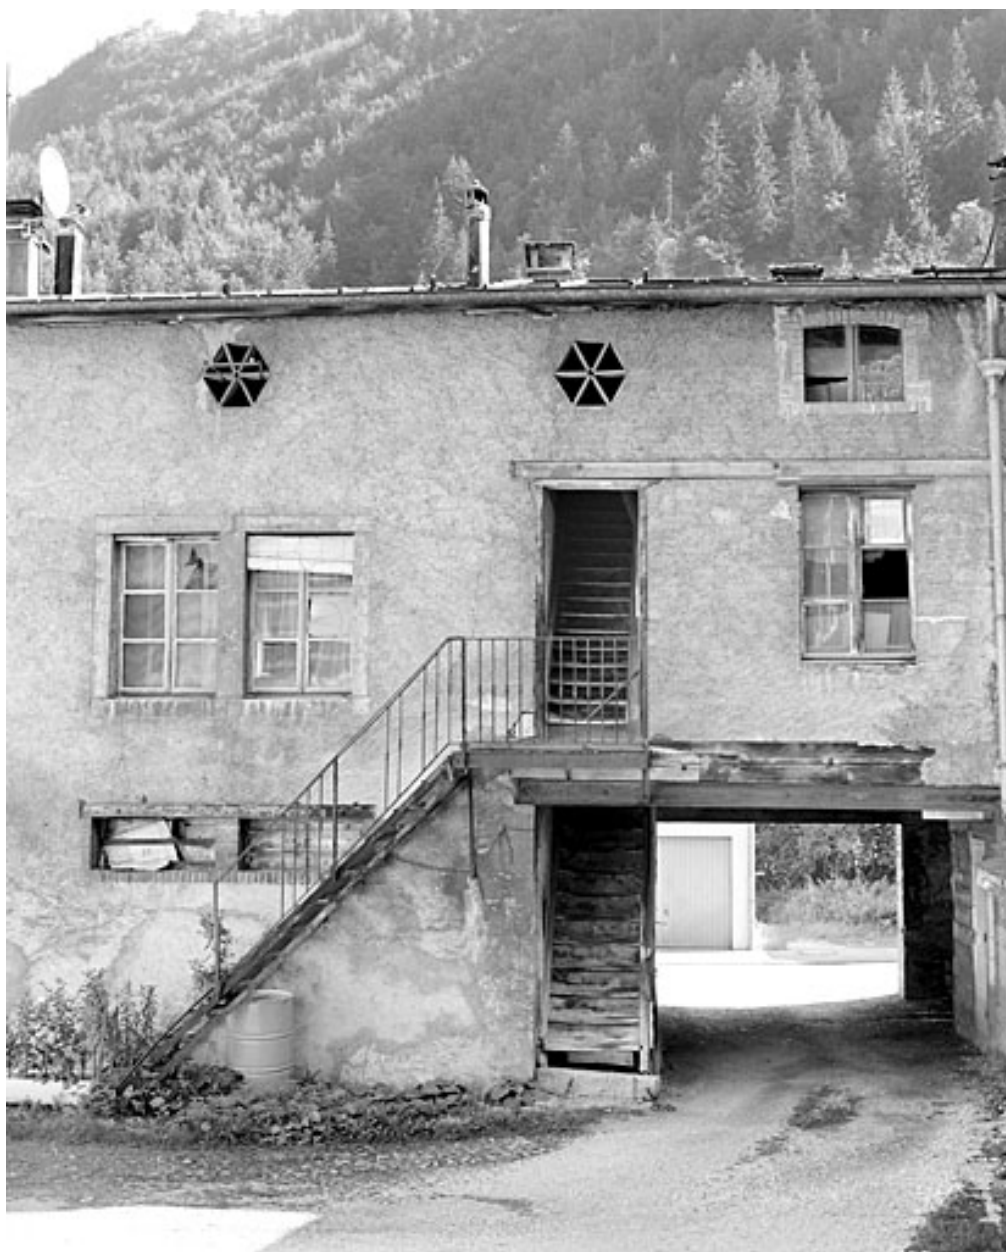
Bâtiment en fond de cour :  
passage couvert et escaliers.  
Phot. Yves Sancey  
IVR43\_20033900489X

Bâtiment en fond de cour : passage couvert et escaliers.

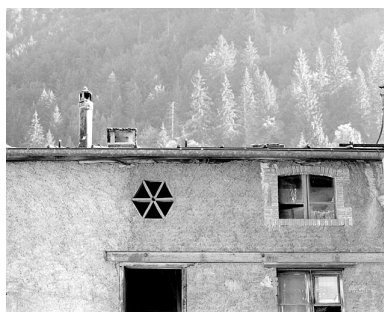
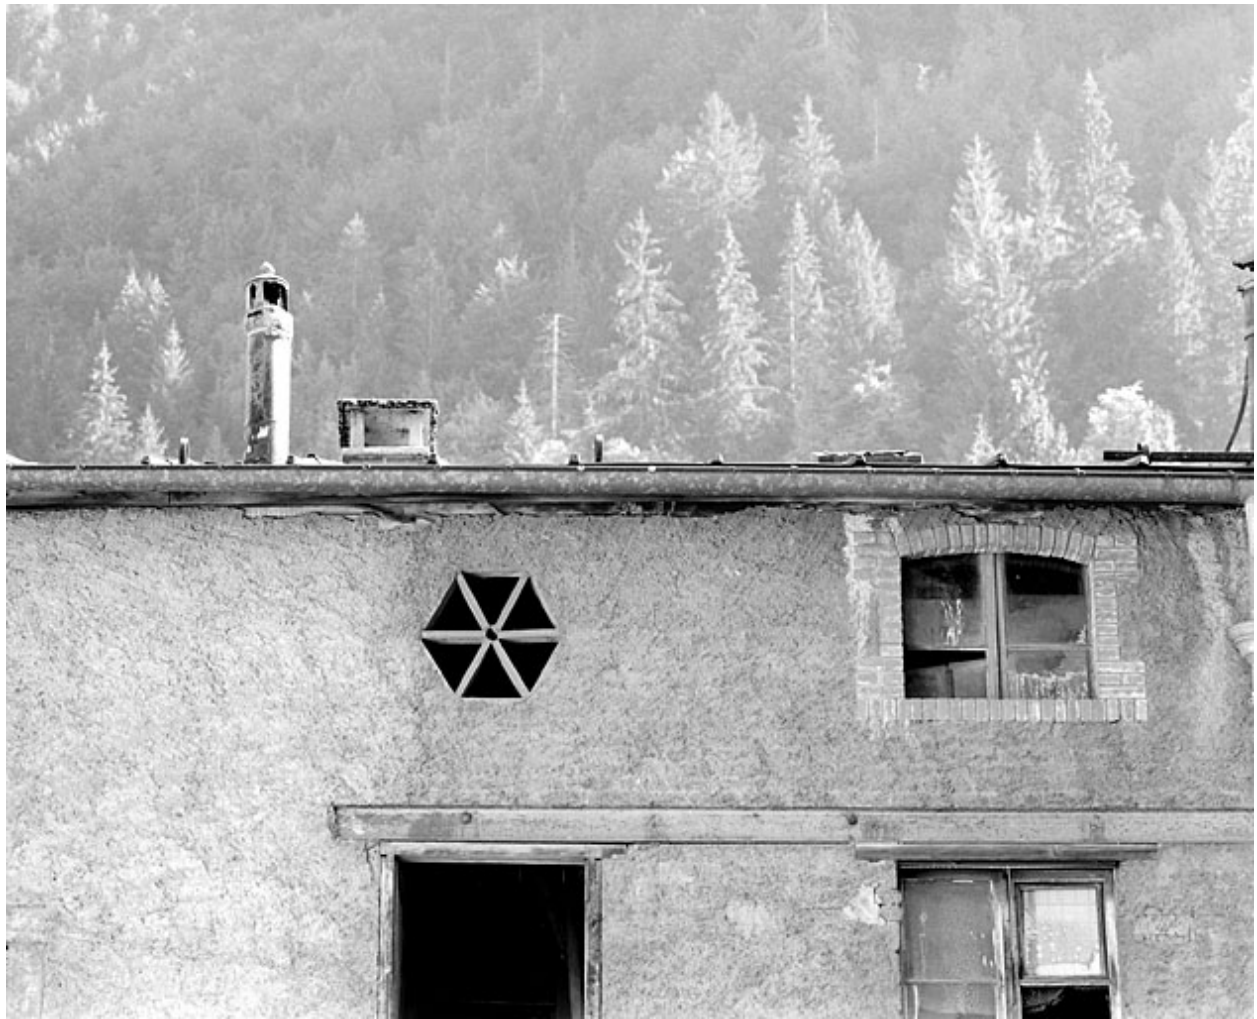
Bâtiment en fond de cour :  
baies de l'étage en surcroît.  
Phot. Yves Sancey  
IVR43\_20033900490X

Bâtiment en fond de cour : baies de l'étage en surcroît.

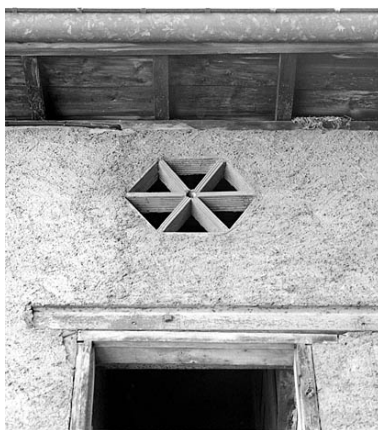
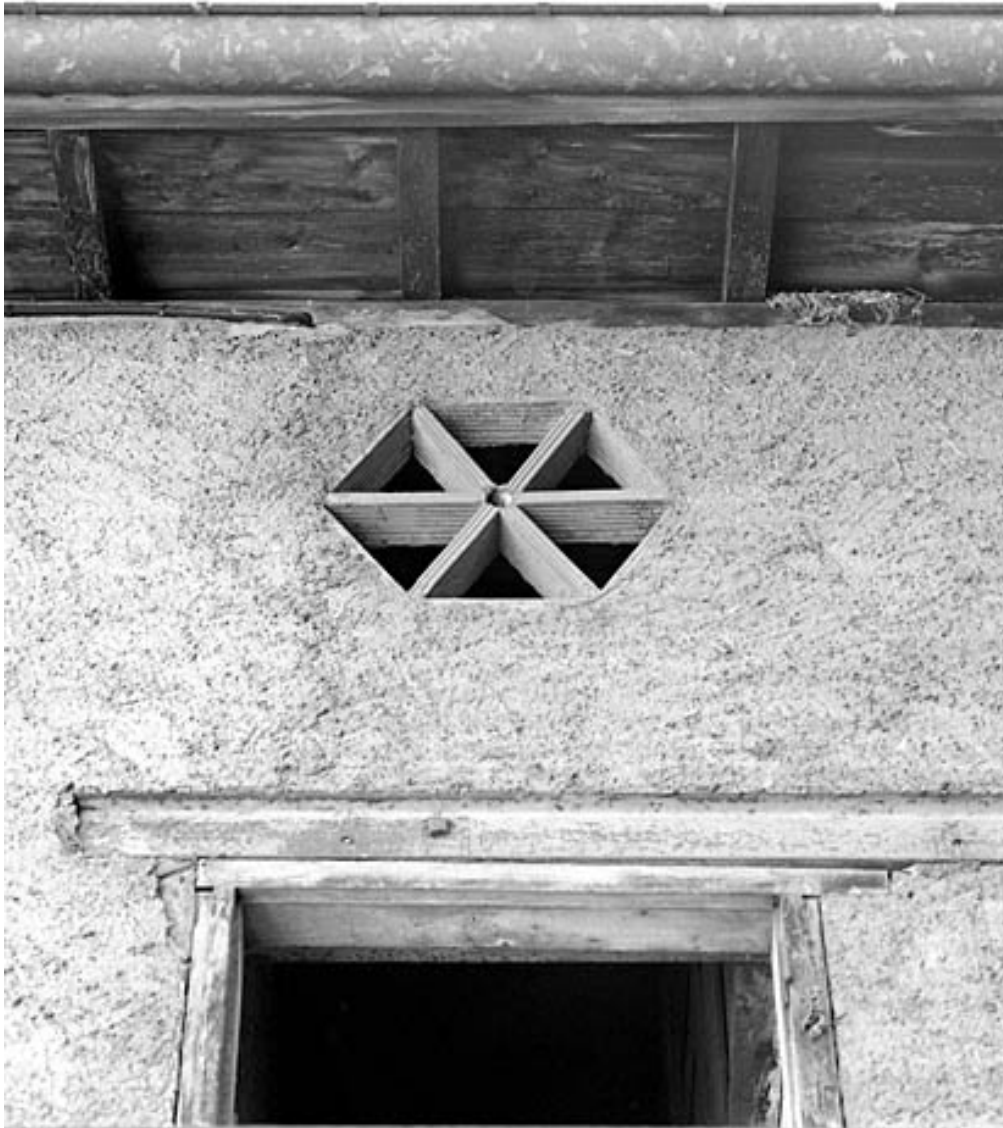
Bâtiment en fond de  
cour : oculus hexagonal.  
Phot. Yves Sancey  
IVR43\_20033900491X

Bâtiment en fond de cour : oculus hexagonal.
