Bourgogne-Franche-Comté, Doubs  
Morteau  
27 rue de la Chaussée

## maison et atelier d'horlogerie Mauvais-Bécoulet

Numéro de dossier : IA25001767  
Date de l'enquête initiale : 2013  
Date(s) de rédaction : 2018  
Cadre de l'étude : patrimoine industriel patrimoine industriel du Doubs  
Degré d'étude : étudié

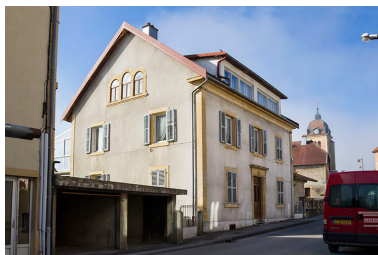
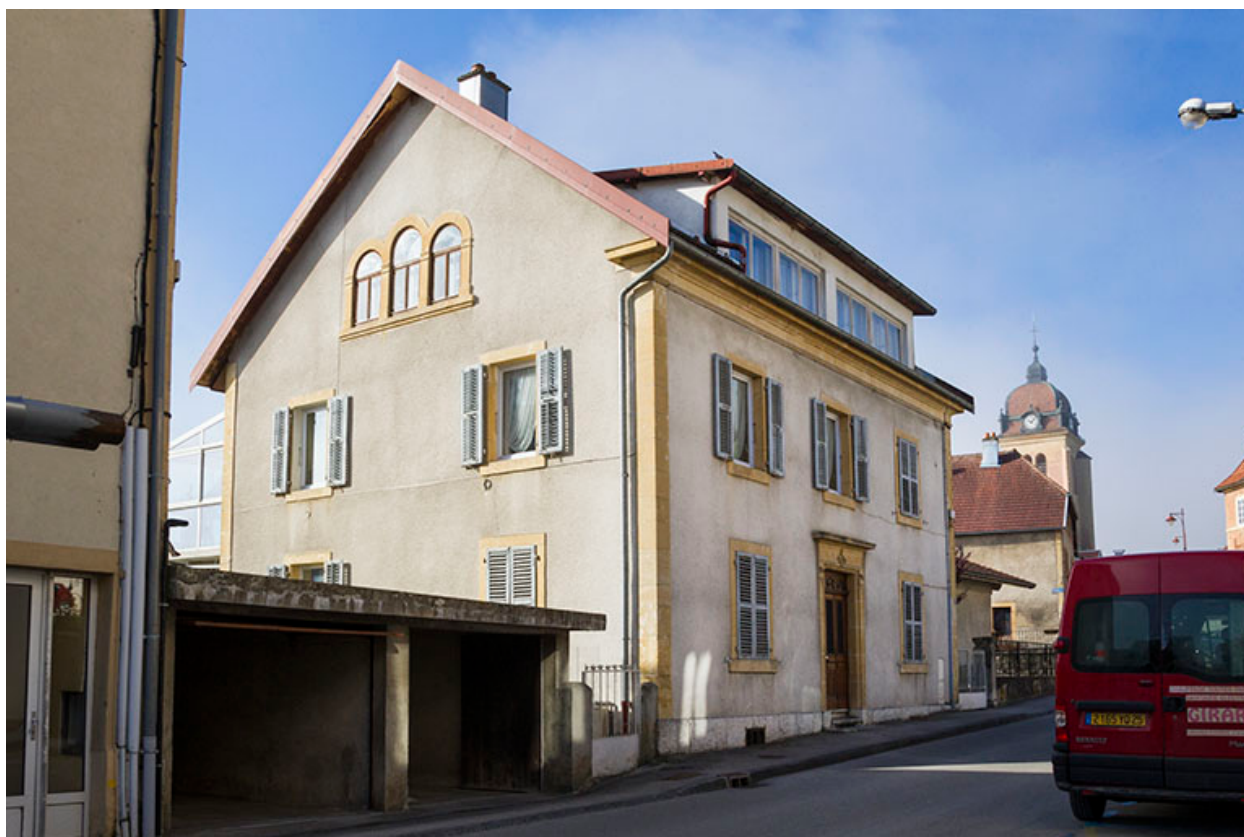
Façades antérieure et latérale gauche.  
Phot. Yves Sancey  
IVR43\_20132502097NUC2A

Façades antérieure et latérale gauche.

La maison a des murs en moellons calcaires enduits et un toit à longs pans, pignons couverts et tuiles mécaniques. Elle comporte un étage de soubassement, un rez-de-chaussée surélevé, un étage carré et un étage en surcroît, desservis par un escalier dans-oeuvre. La corniche et les encadrements de baies sont en pierre jaune de Montlebon. L'emplacement de l'atelier est visible par ses fenêtres multiples (cinq baies) dans le mur pignon occidental tandis que trois petites fenêtres en plein cintre ouvrent le pignon oriental.

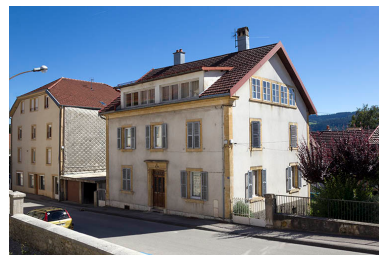
Façades antérieure et latérale droite.  
Phot. Yves Sancey  
IVR43\_20132502094NUC2A

Façades antérieure et latérale droite.

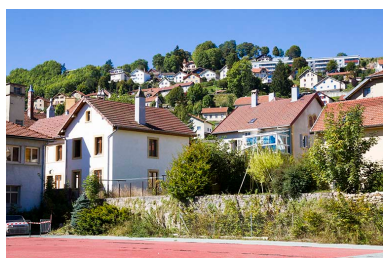
Façade postérieure. A gauche, ancien  
atelier du site de Camille Mauvais.  
Phot. Yves Sancey  
IVR43\_20132502200NUC2A

Façade postérieure. A gauche, ancien atelier du site de Camille Mauvais.

Succédant à un premier bâtiment dessiné sur le plan cadastral de 1816 (E 166), vraisemblablement détruit lors de l'incendie du 4 novembre 1871, la maison est bâtie en 1881-1882 pour Louis Jouffroy (1816-1889), lieutenant de douanes en retraite. Elle est acquise vers 1891 par le fabricant d'horlogerie Marius Mauvais (1853-1927), vice-président de la Chambre syndicale d'Horlogerie du Vallon de Morteau créée cette année-là. Marius, dont l'affaire a été fondée en 1880 et qui emploie deux ouvriers, se dit spécialisé dans les petites montres extra-plates et les montres de dame (avec des ébauches Crettiez de 11 lignes, soit 24,8 mm). A son décès en 1927, ses biens passent à ses fils : Camille, Louis, Albert et Paul, les trois premiers horlogers et le dernier professeur au séminaire de Consolation. Louis (1890-1968) demeure dans le bâtiment tandis que Camille (1883-?) s'établit à proximité, au 3 rue de la Glapiney, dans une maison acquise vers 1902 par leur père. Marié avec Louise Bécoulet, Louis a fondé les Ets Mauvais-Bécoulet, classés en 1965 dans la catégorie de 0 à 10 salariés (parfois aidé par une personne extérieure, il travaille en famille, avec notamment ses fils Claude et Jean). En 1950, il transporte son atelier du rez-de-chaussée à l'étage en surcroît, où il ouvre deux très larges lucarnes. Cet atelier ferme vers 1957 et la maison n'abrite ensuite plus d'activité productive.

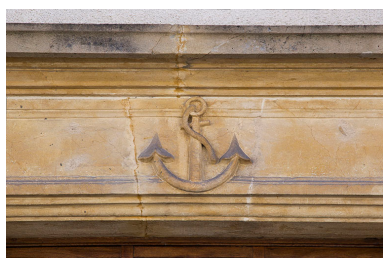
Ancre sculptée sur  
le linteau de l'entrée.  
Phot. Yves Sancey  
IVR43\_20132502096NUC2A

Ancre sculptée sur le linteau de l'entrée.

Le linteau de l'entrée est décoré d'une ancre sculptée.

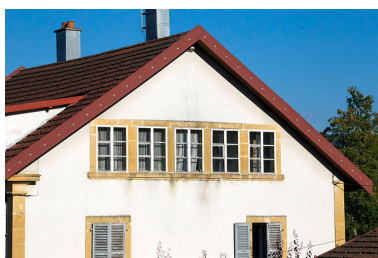
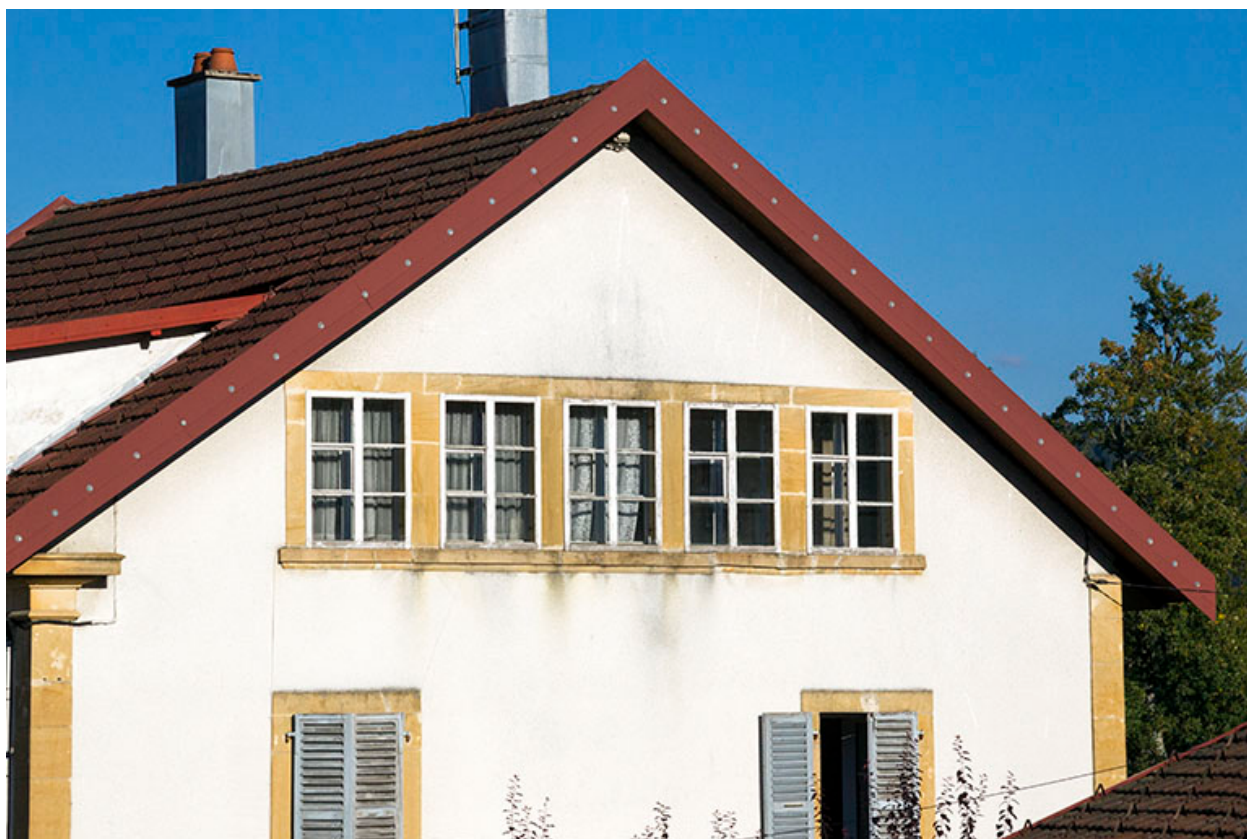
Pignon occidental : fenêtres multiples.  
Phot. Yves Sancey  
IVR43\_20132502100NUC2A

Pignon occidental : fenêtres multiples.

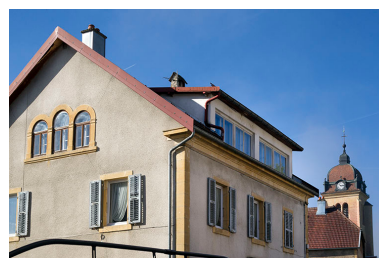
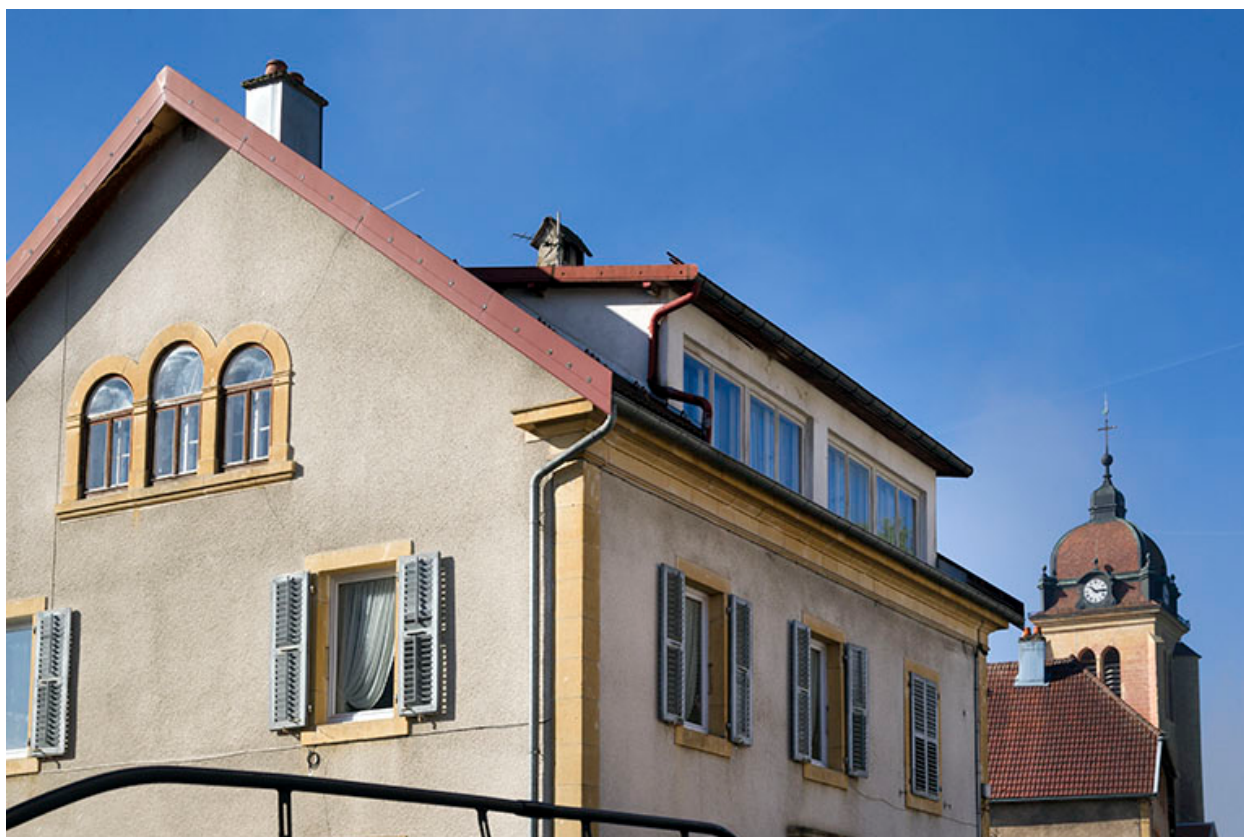
Etage et étage en surcroît (côté est).  
Phot. Yves Sancey  
IVR43\_20132502098NUC2A

Etage et étage en surcroît (côté est).

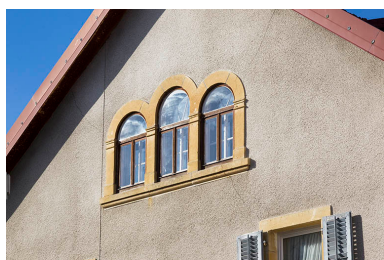
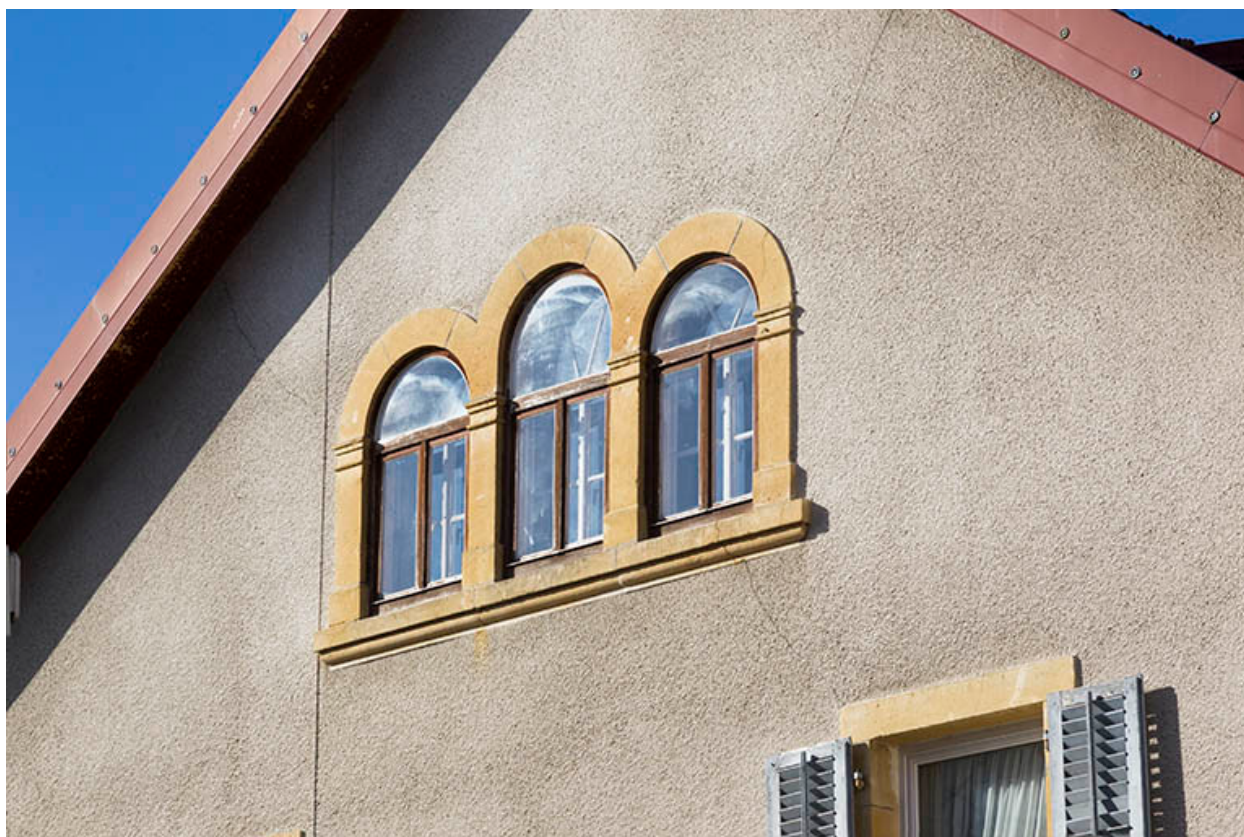
Pignon oriental :  
fenêtres en plein cintre.  
Phot. Yves Sancey  
IVR43\_20132502099NUC2A

Pignon oriental : fenêtres en plein cintre.

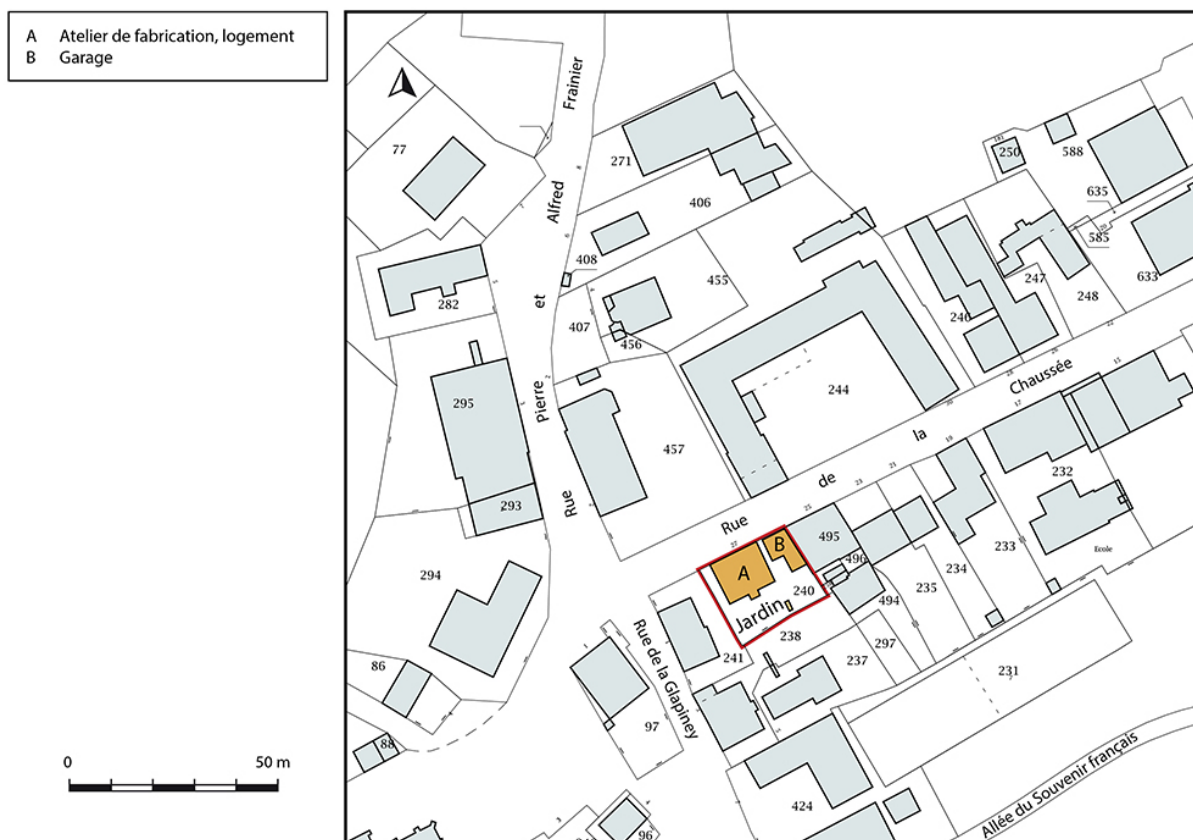
Plan-masse et de situation.  
Extrait du plan cadastral,  
2018, section AA, 1/1 000.  
Dess. Bertrand Turina  
IVR43\_20182501363NUDA

Plan-masse et de situation. Extrait du plan cadastral, 2018, section AA, 1/1 000.
