Bourgogne-Franche-Comté, Saône-et-Loire  
La Chapelle-Saint-Sauveur  
la Motte  
4343 route de Saint-Bonnet

## ferme

Numéro de dossier : IA71001127

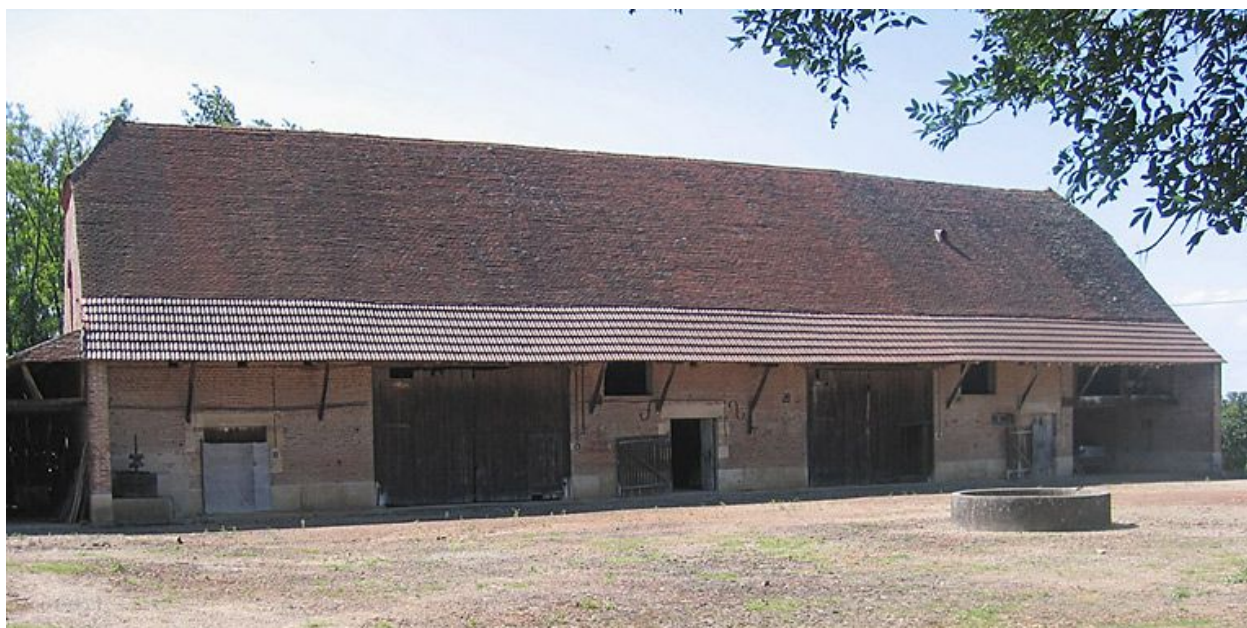
IVR26\_20057102538NUCA

Vue d'ensemble de la façade.

Ferme implantée sur les trois côtés d'une cour : la maison à gauche, le bâtiment des dépendances à droite et le toit à porcs au fond. Maison en pierre, montants des baies en brique, constituée d'une pièce centrale flanquée d'une chambre à gauche et d'une cuisine à droite, toutes doublées d'une chambre à l'arrière. Un conduit de cheminée pour la chambre de gauche et la pièce principale et un autre pour la cuisine et le four. Sol en tomates et "carrons". Porte gerbière à l'aplomb de celle de la pièce principale. Auvent sur aisseliers en façade. Pignons et tuile mécanique. Four en brique sur soubassement de pierre accolé au pignon droit. Escalier du grenier perpendiculaire à ce pignon. Très important bâtiment des dépendances en brique (à linteaux de portes piétonnes en pierre) sur soubassement de gros blocs de pierre, constitué de gauche à droite : d'une étable à boeufs, d'une grange, d'une étable à vaches, d'une autre grange, d'une étable à chevaux et d'une charretterie. Deux étables surmontées d'une porte gerbière, l'autre de fentes d'aération. Demi-croupes et tuile plate. Auvent sur aisseliers et avancée des murs pignon en façades. Fenêtres en plein cintre aux pignons. Long bâtiment en pan de bois à chevrons sur "murot" de pierre, fermant la cour, accueillant les porcs à droite, les poules et la "chaudière" à
