Bourgogne-Franche-Comté, Jura  
Hauts de Bienne  
9 rue de la République

## maison

Numéro de dossier : IA39000715  
Date de l'enquête initiale : 2000  
Date(s) de rédaction : 2009  
Cadre de l'étude : inventaire topographique  
Degré d'étude : étudié

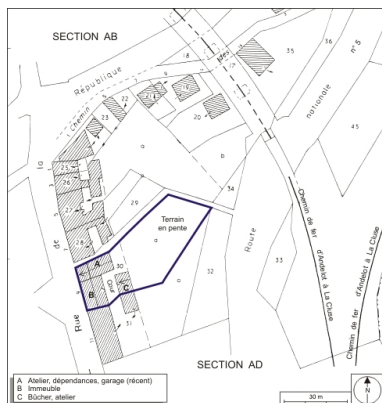
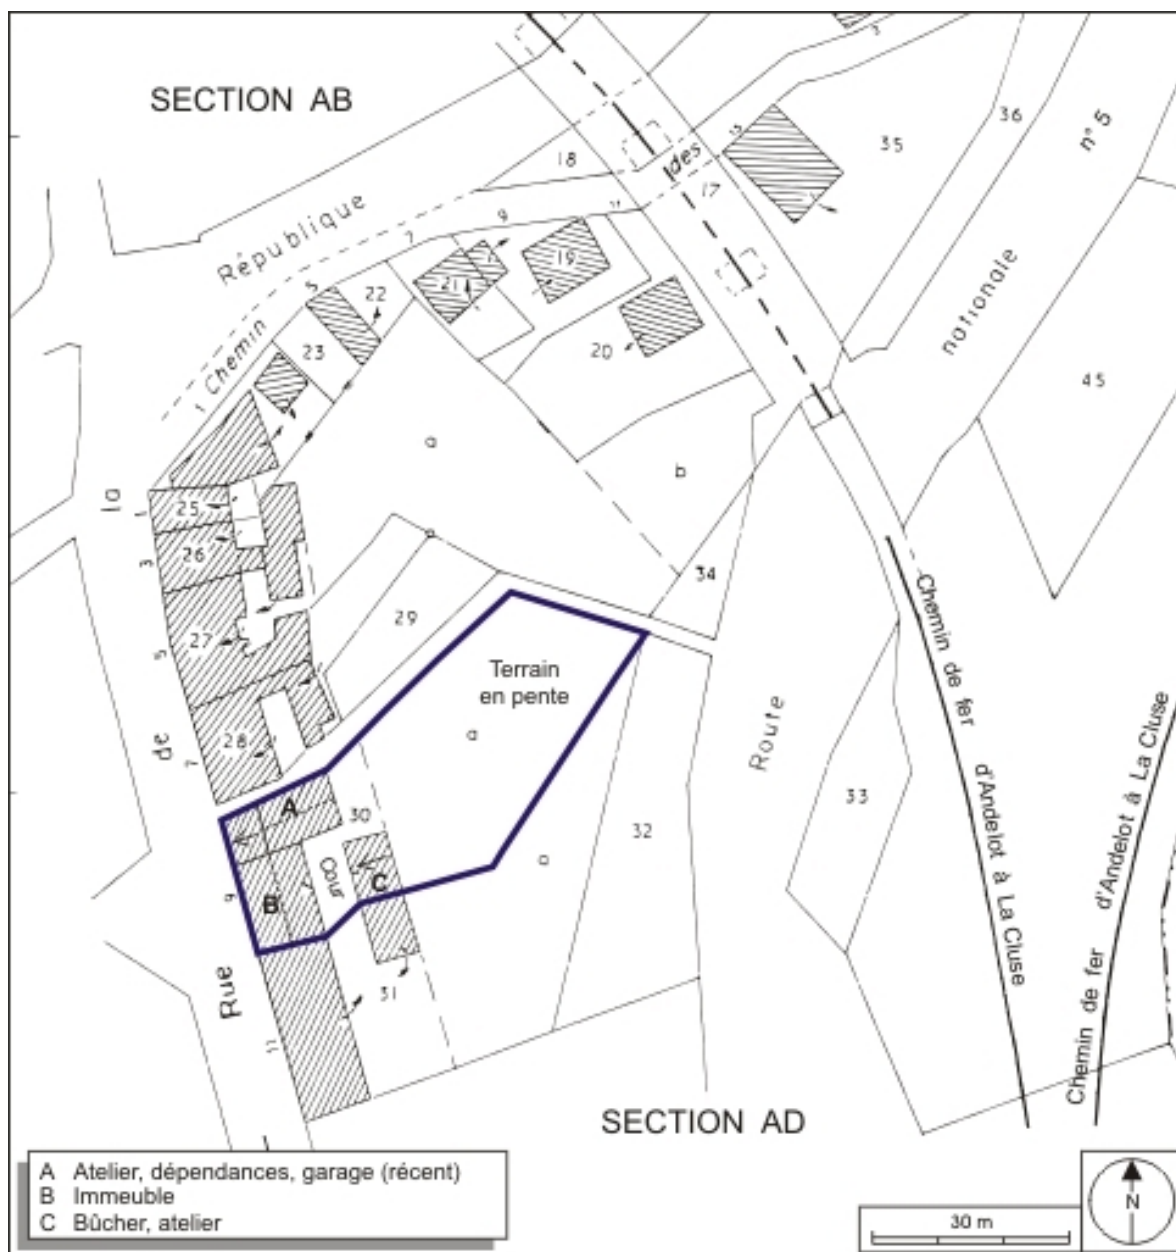
Plan-masse et de situation.  
Dess. André Céréza  
IVR43\_20093900256NUDA

Plan-masse et de situation.

Technique de relevé : reprise de fond ; Échelle : 1/1000

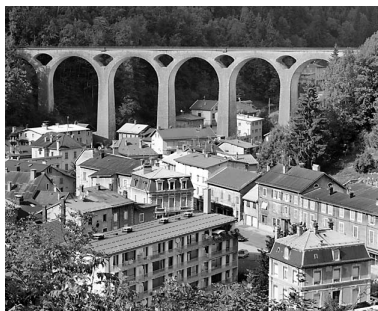
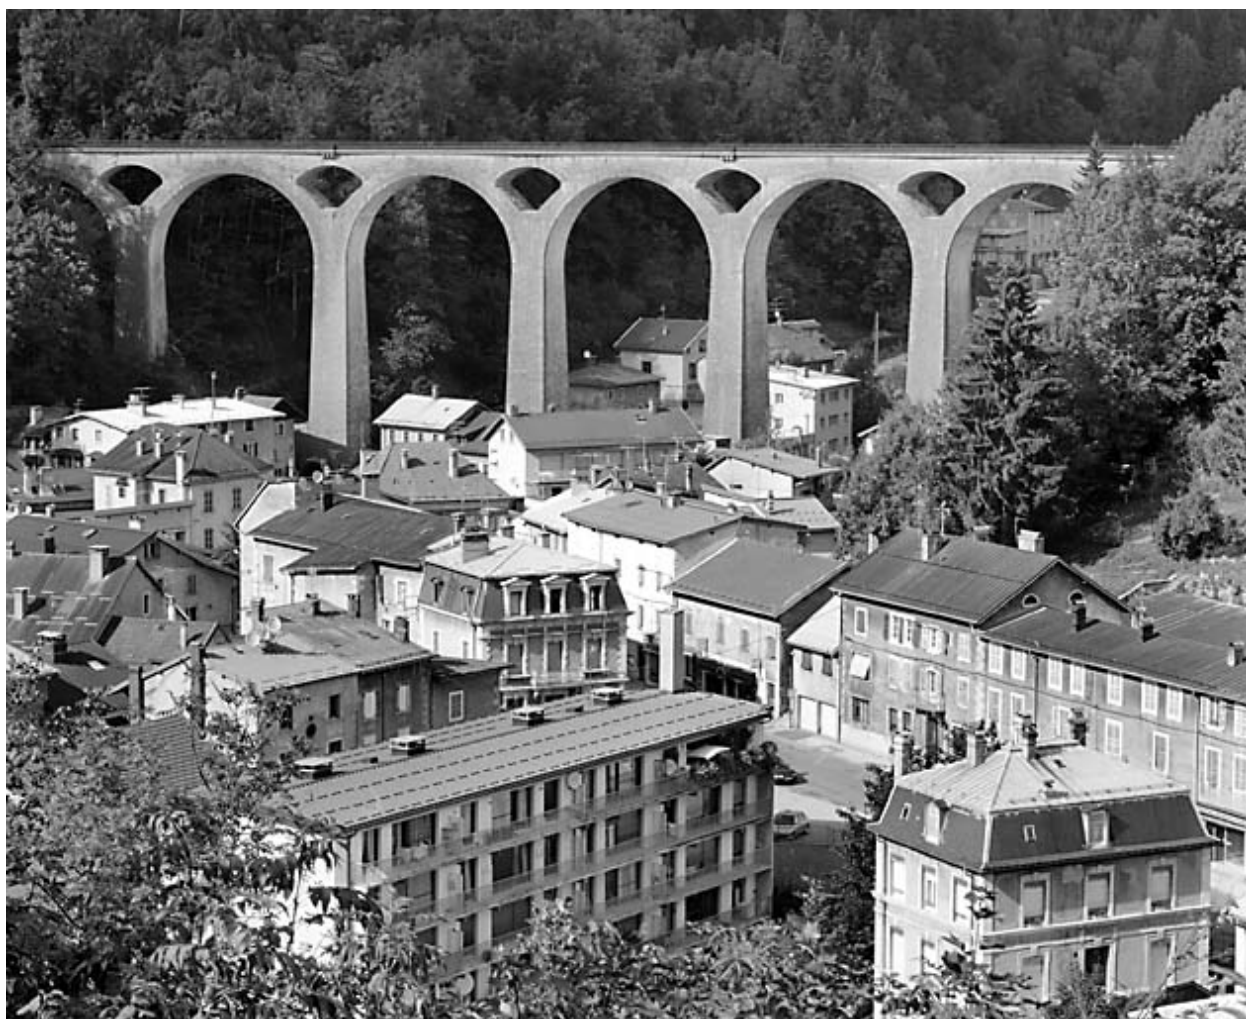
Vue d'ensemble plongeante,  
depuis le sud-ouest.  
Phot. Yves Sancey  
IVR43\_20033900057X

Vue d'ensemble plongeante, depuis le sud-ouest.

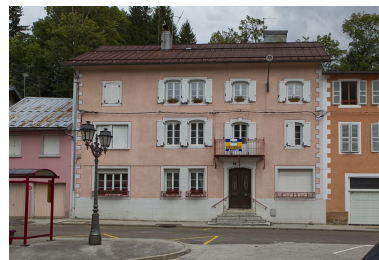
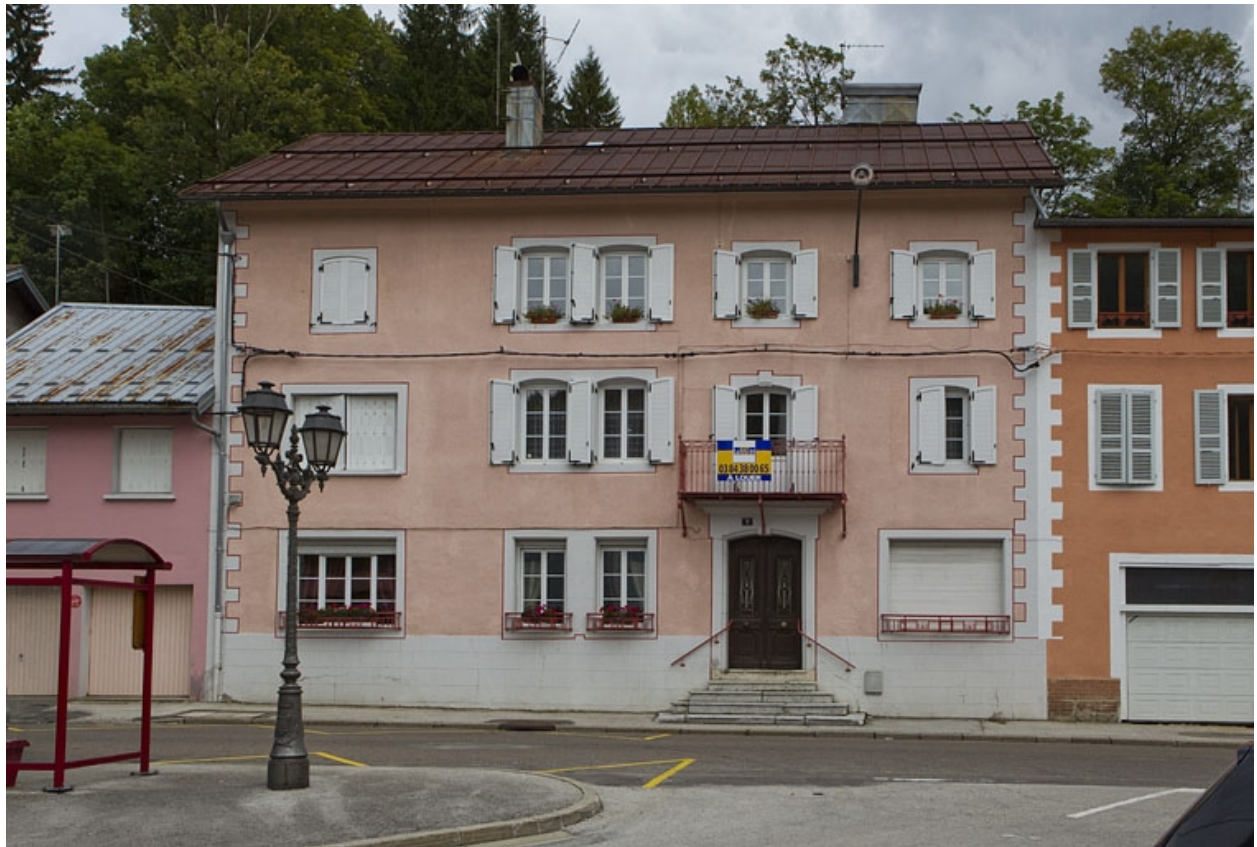
Façade antérieure.  
Phot. Yves Sancey  
IVR43\_20103900481NUC2A

Façade antérieure.

Les murs sont en moellons calcaires enduits, les toitures métalliques. Le bâtiment principal présente un rez-de-chaussée surélevé et deux étages carrés. Certaines de ses fenêtres ont été élargies à la manière de baies commerciales (rez-de-chaussée) ou ont un linteau délardé en arc segmentaire (étages). Il est coiffé d'un toit à longs pans et pignons couverts, de même que le corps en retour d'équerre au nord-est, alors que celui à l'est est abrité sous un toit en appentis. Le rez-de-chaussée des corps secondaires (en fait un étage de soubassement pour celui au nord-est) est voûté en berceau plein-cintre et accueille dépendances (nord-est) et bûchers (est) ; leur étage est occupé par un atelier (désaffecté). La desserte s'effectue à l'aide de l'escalier dans oeuvre, droit et en charpente, du bâtiment principal qui permet de gagner le premier étage et, grâce à des coursières sur la cour, celui des deux autres corps. Des fenêtres jumelées sont visibles sur l'ensemble des façades antérieures.

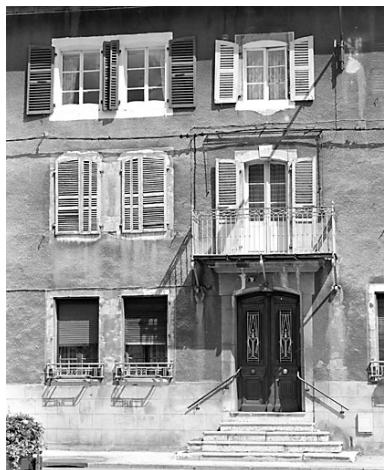
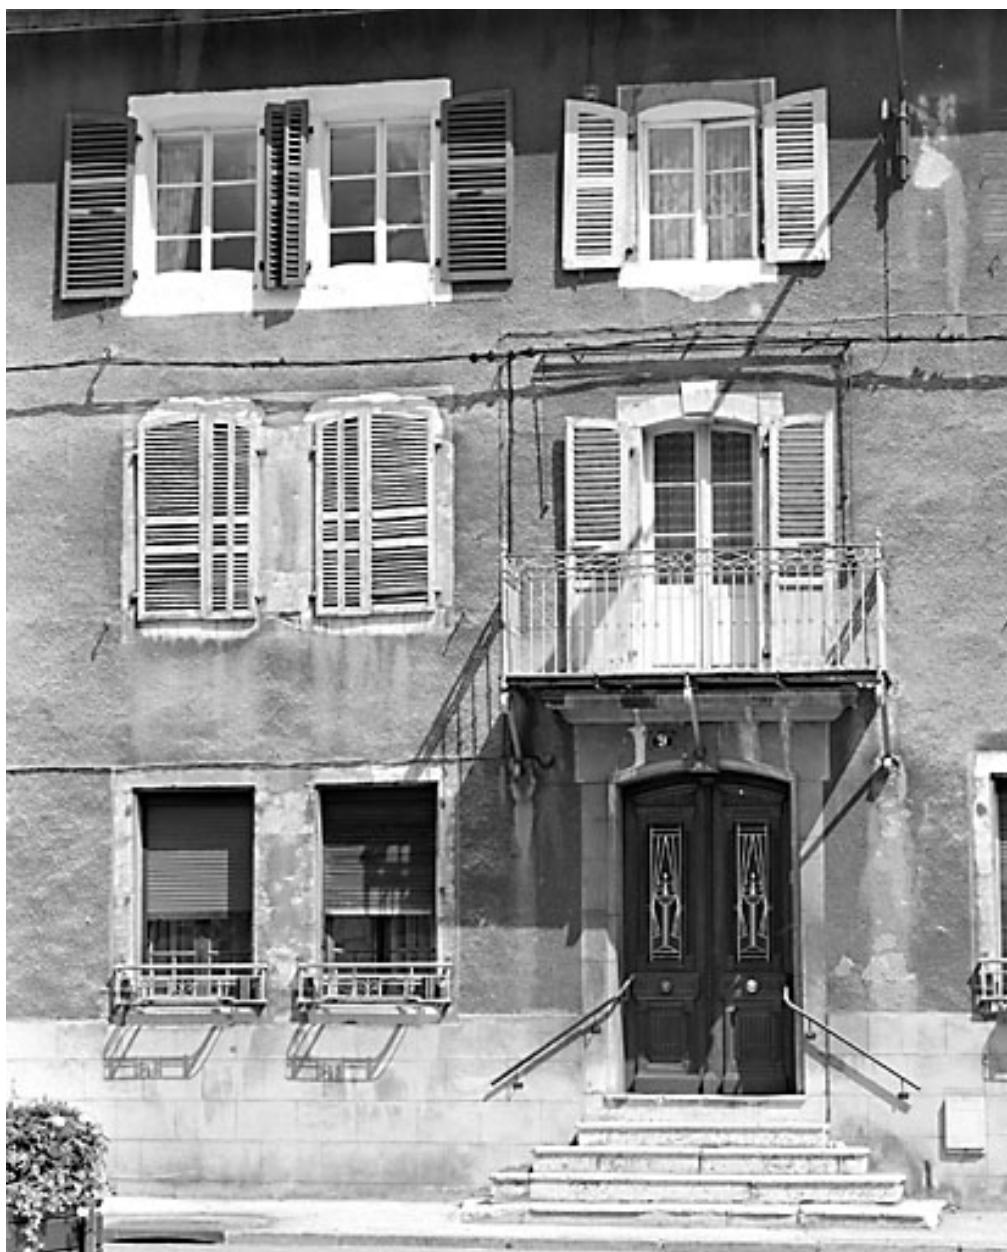
Façade antérieure : travées centrales.  
Phot. Yves Sancey  
IVR43\_20033900077X

Façade antérieure : travées centrales.

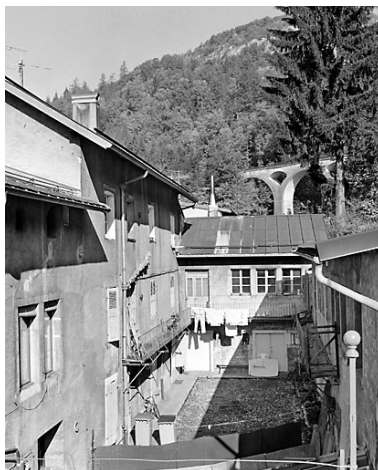
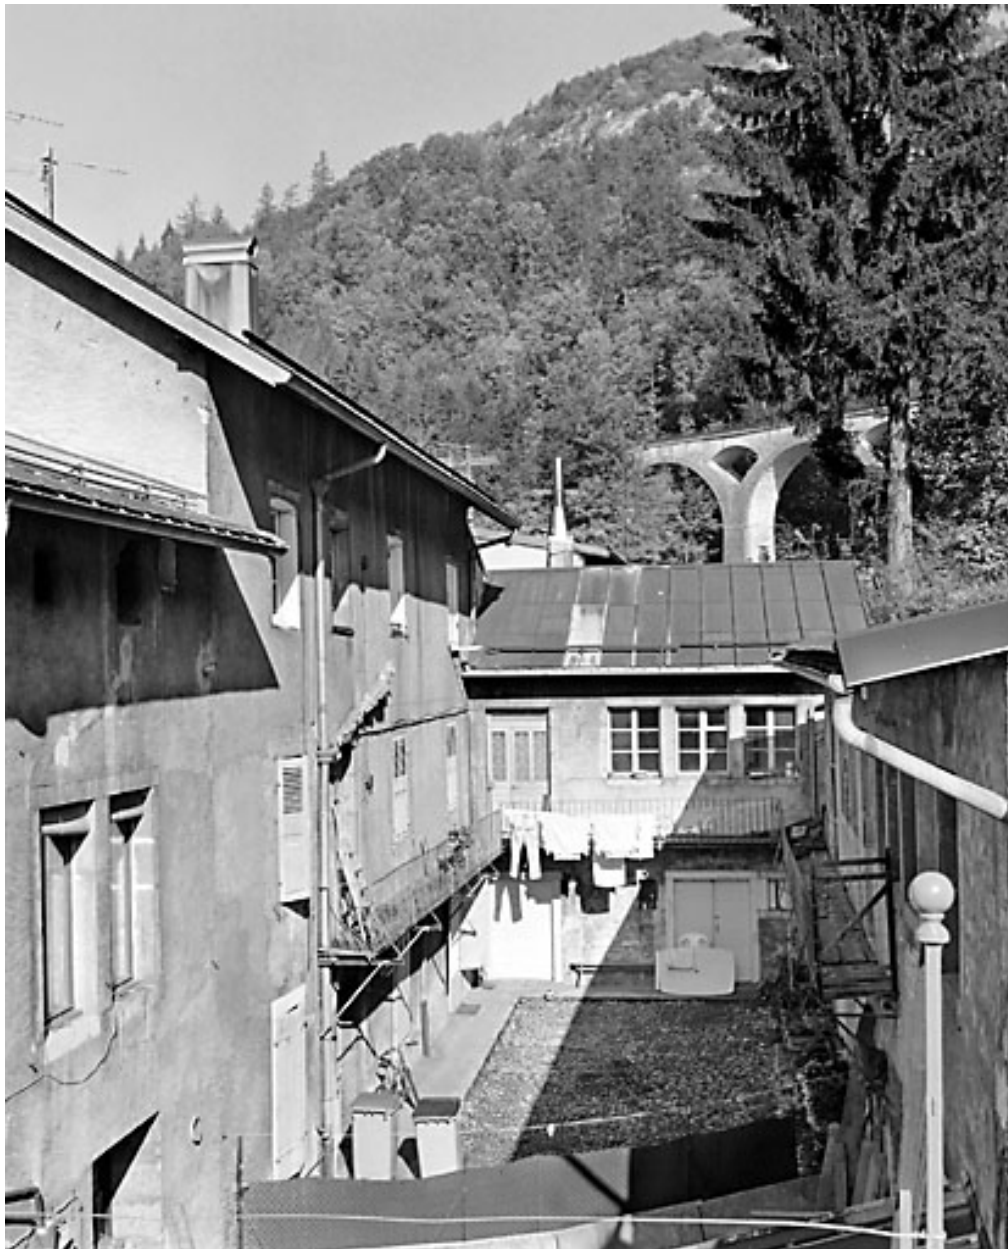
Façade postérieure, vue en enfilade.  
Phot. Yves Sancey  
IVR43\_20033900059X

Façade postérieure, vue en enfilade.

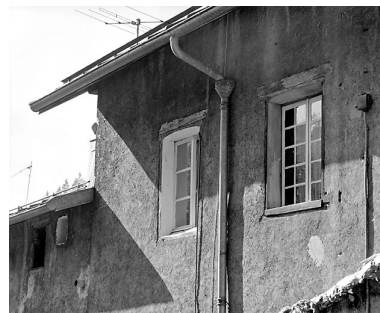
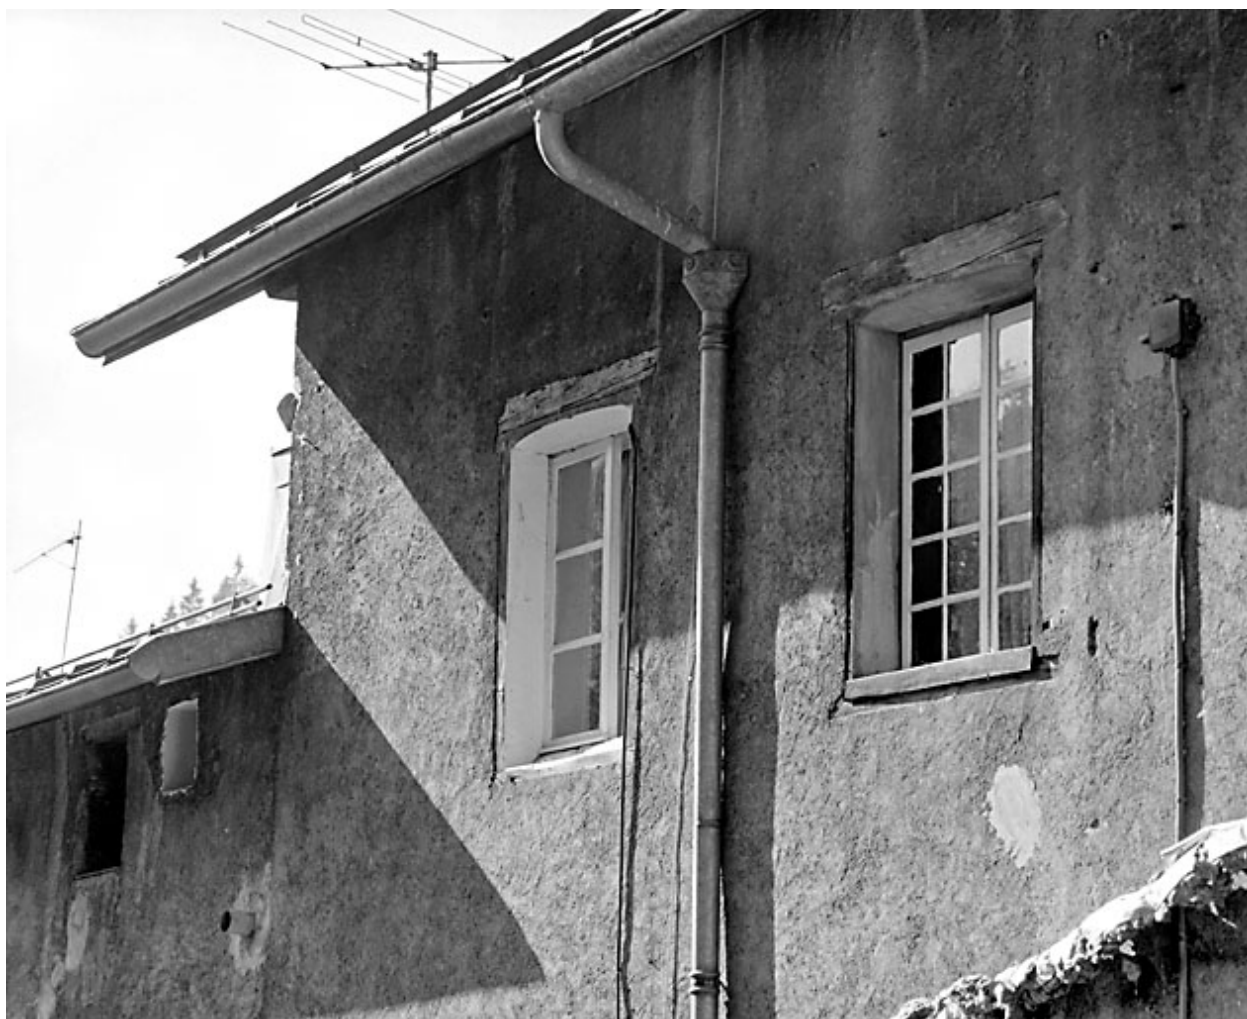
Façade postérieure : fenêtre du deuxième étage, à linteau en bois délardé en arc segmentaire.  
Phot. Yves Sancey  
IVR43\_20033900062X

Façade postérieure : fenêtre du deuxième étage, à linteau en bois délardé en arc segmentaire.

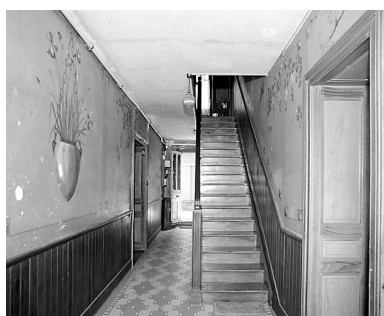
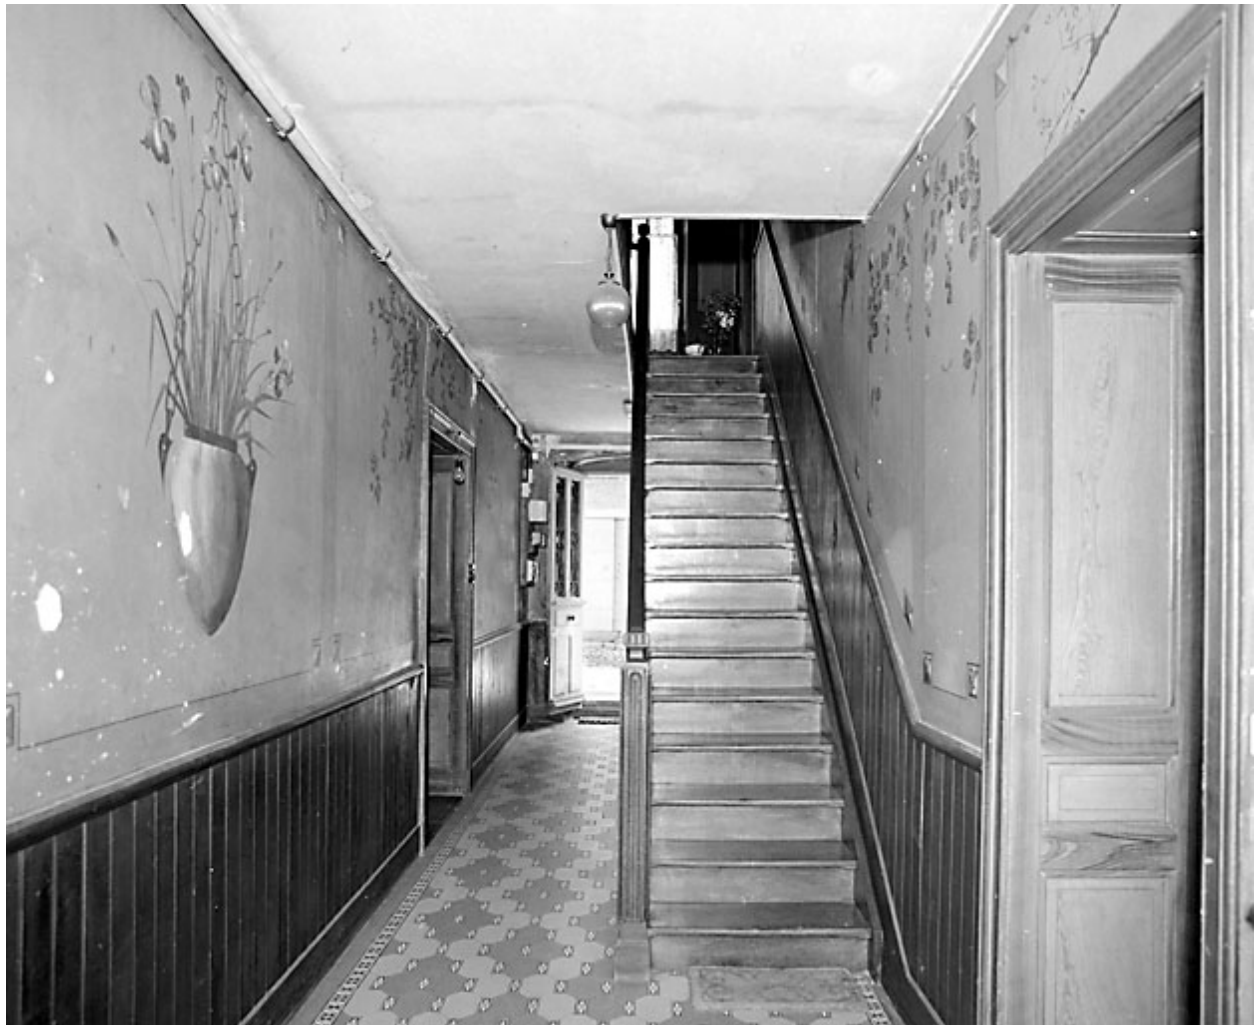
Couloir et escalier droit.  
Phot. Yves Sancey  
IVR43\_20033900064X

Couloir et escalier droit.

Escaliers : escalier dans-oeuvre : escalier droit, escalier en charpente

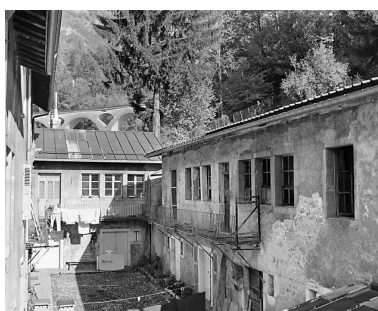
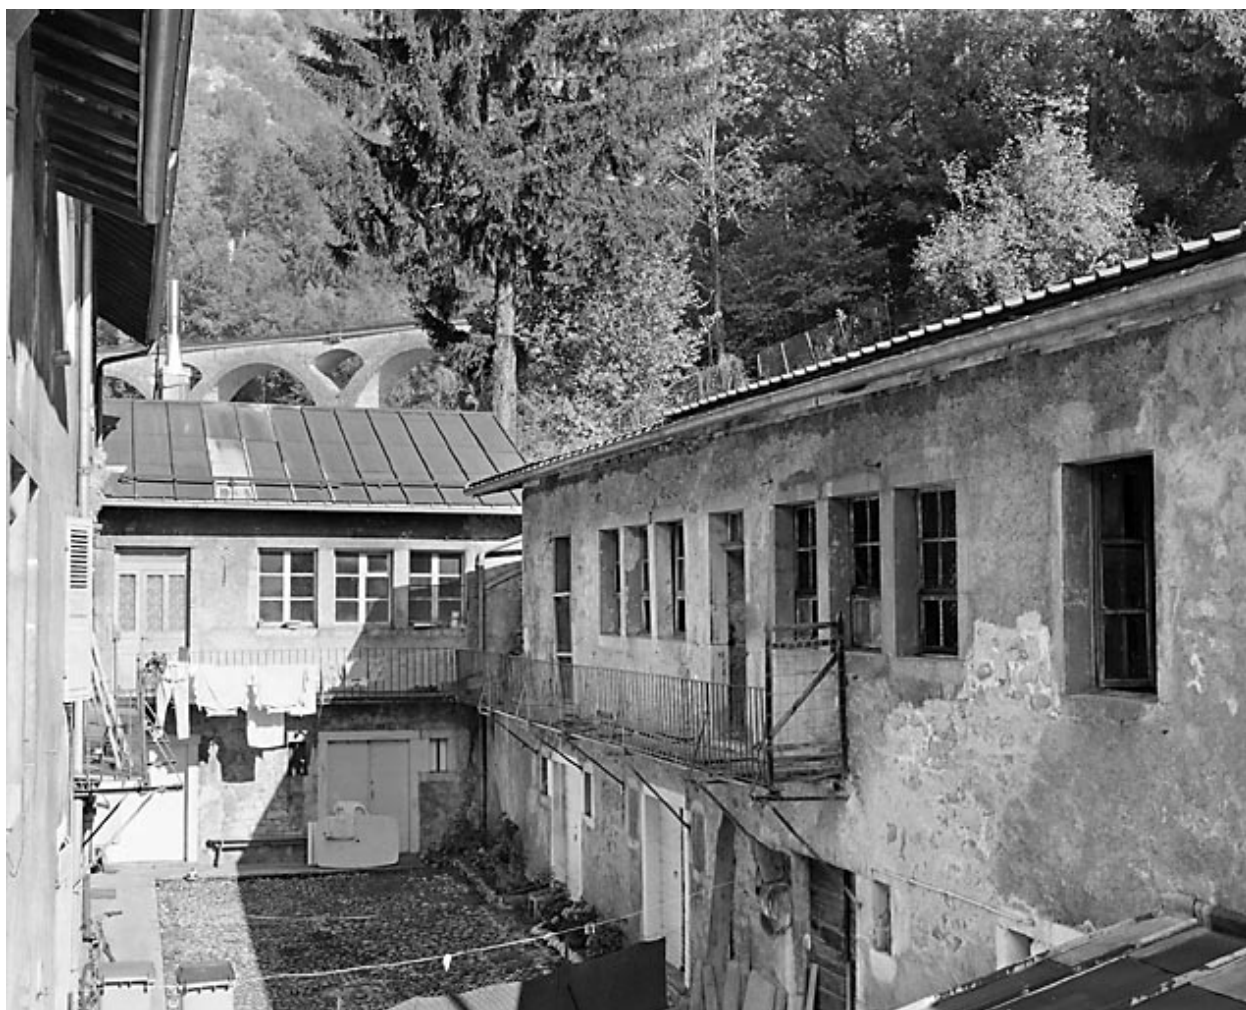
Cour et corps secondaires (nord-est au fond et est à droite).  
Phot. Yves Sancey  
IVR43\_20033900061X

Cour et corps secondaires (nord-est au fond et est à droite).

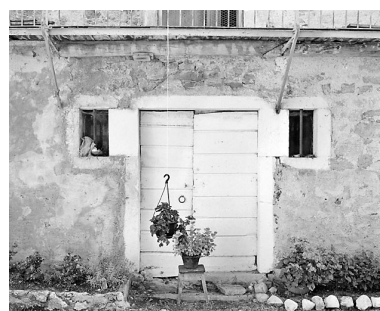
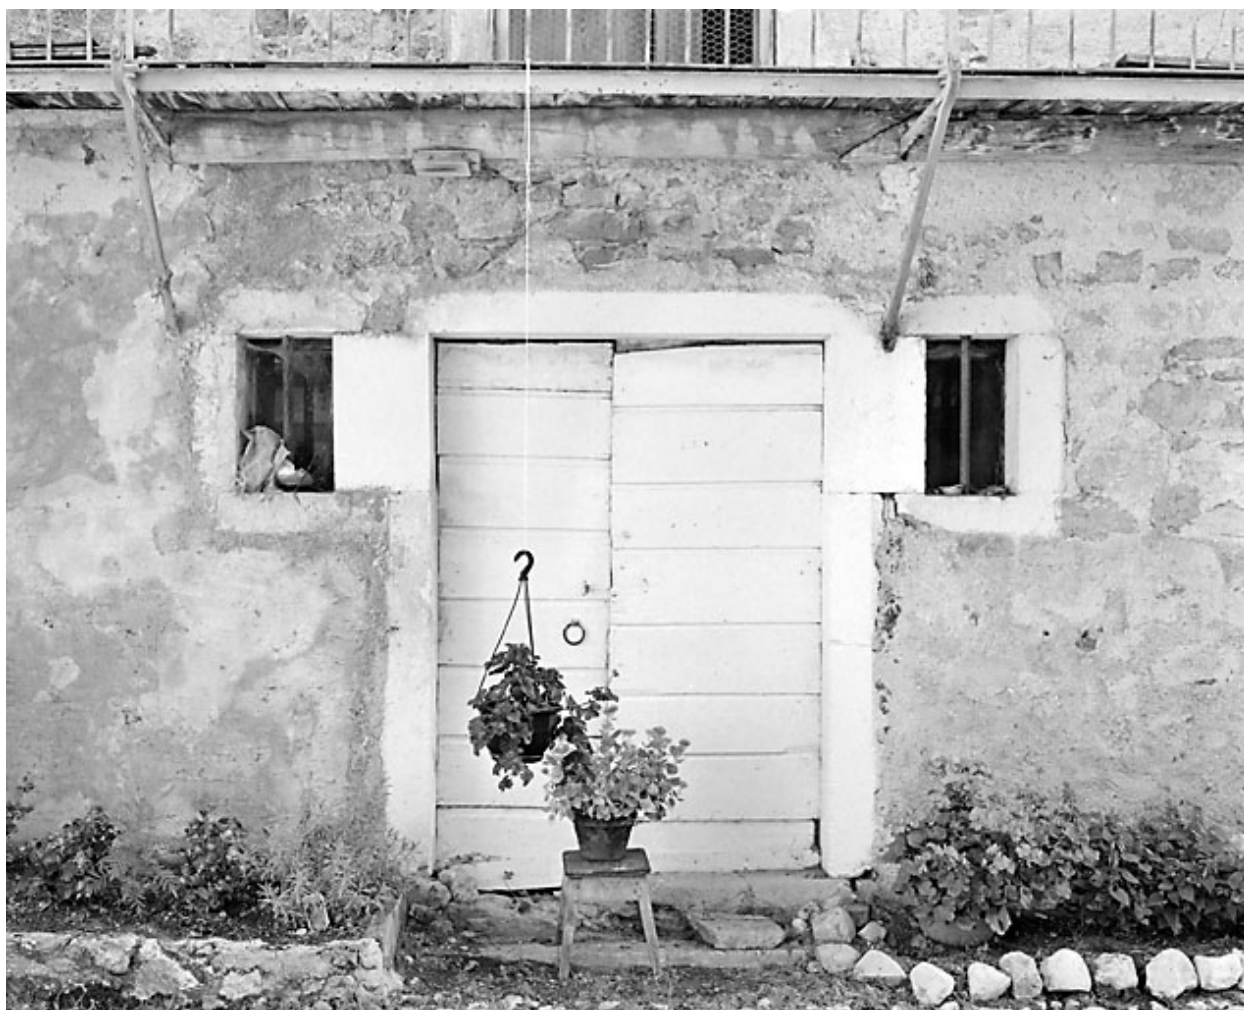
Baies d'un bûcher.  
Phot. Yves Sancey  
IVR43\_20033900063X

Baies d'un bûcher.

Les baies multiples sont des baies d'un module courant dont la multiplication marque la présence d'un atelier.
