Bourgogne-Franche-Comté, Doubs  
Besançon  
îlot Forum  
88 rue des Granges, 3 rue de la Bibliothèque

## **hôtel**

Numéro de dossier : IA25000396  
Date de l'enquête initiale : 1996  
Date(s) de rédaction : 2005  
Cadre de l'étude : enquête thématique régionale demeures bisontines  
Degré d'étude : étudié

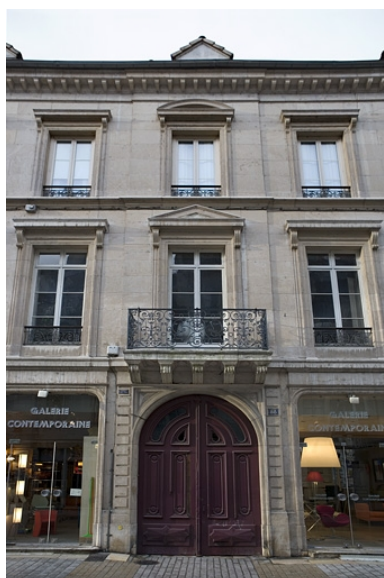
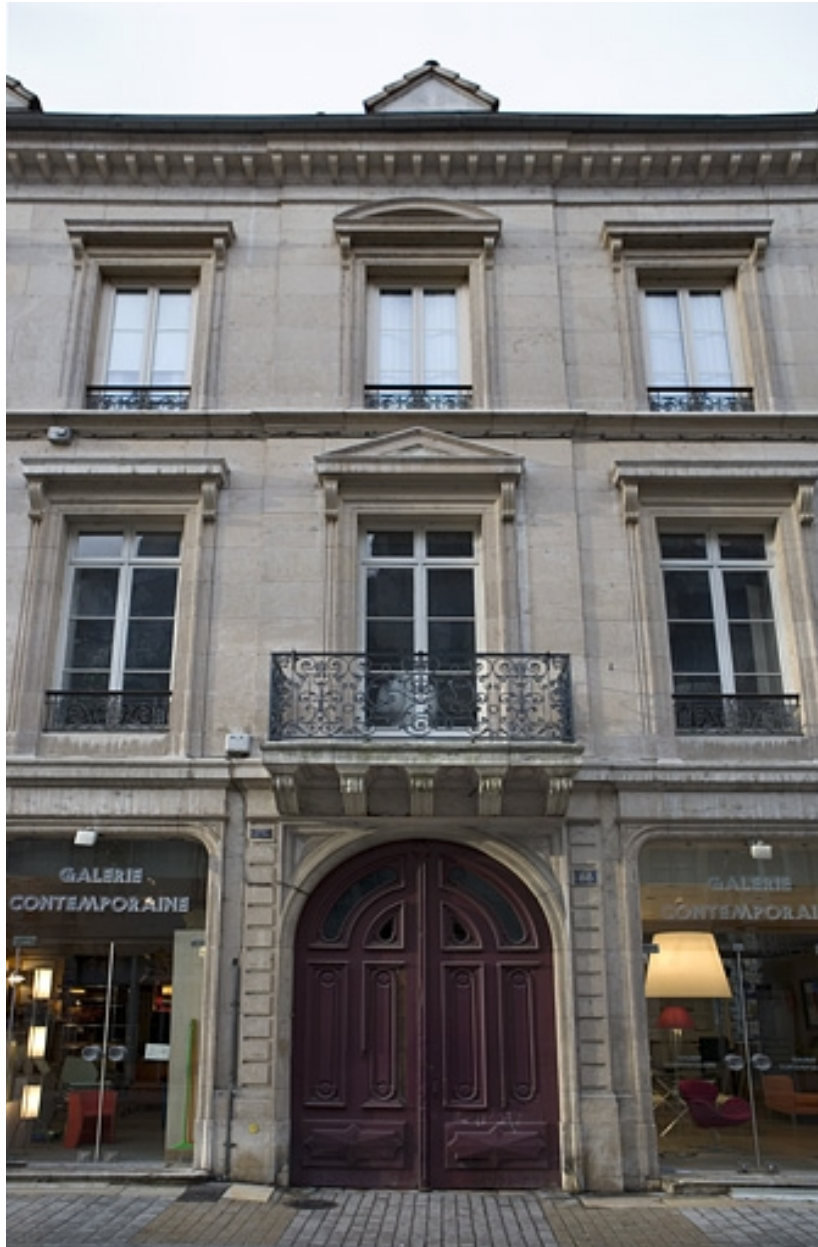
Vue rapprochée de la  
façade sur rue, de face.

Vue rapprochée de la façade sur rue, de face.

Un fronton triangulaire puis un fronton cintré ornent les fenêtres centrales des premiers et deuxièmes étages de la façade principale

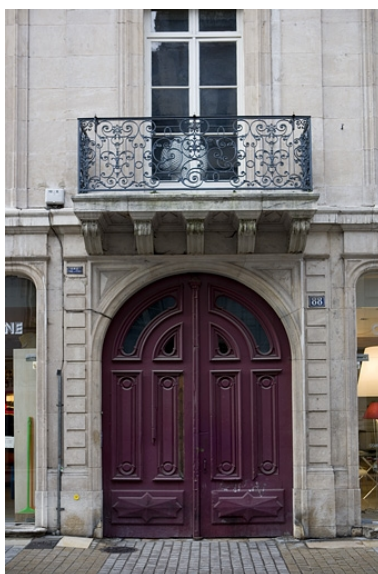
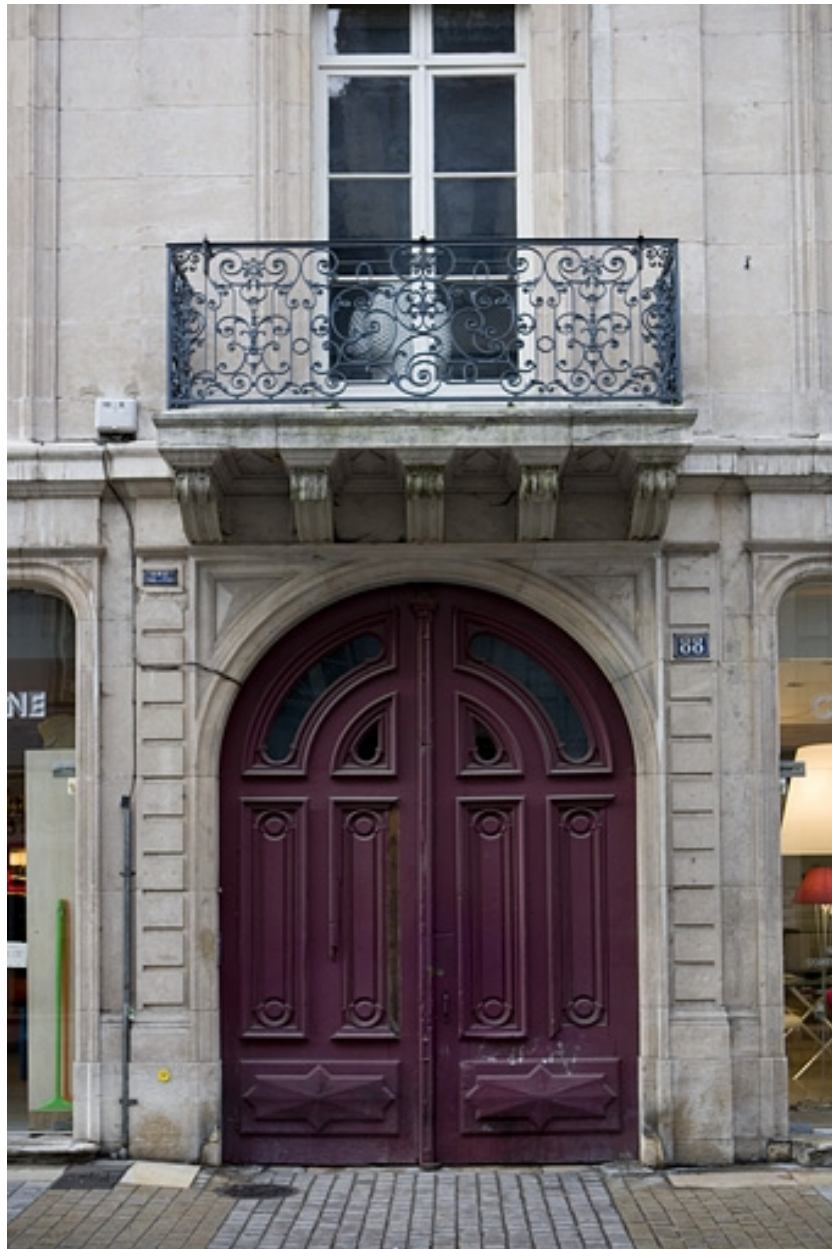
IVR43\_20082500332NUC2A

Détail du portail d'entrée, de face.

Détail du portail d'entrée, de face.

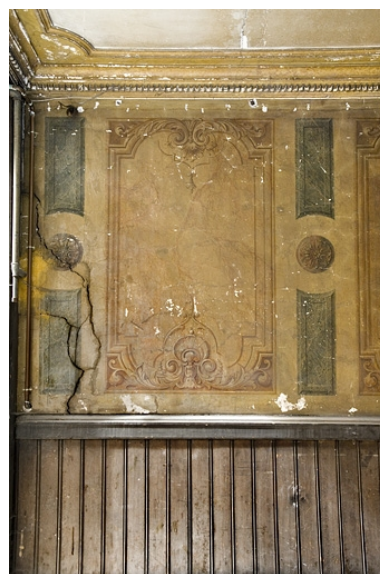
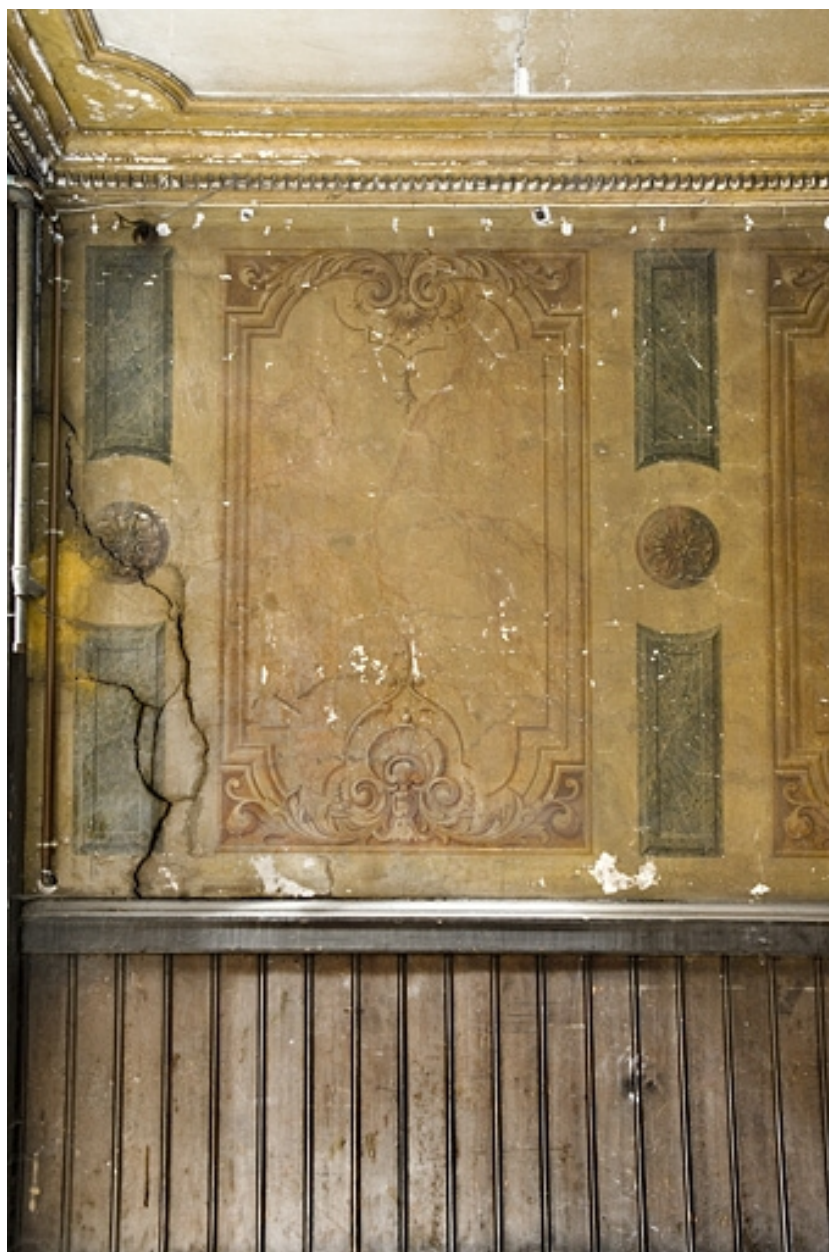
IVR43\_20082500343NUC2A

Peintures murales du passage  
cocher : détail du décor d'un panneau.

Peintures murales du passage cocher : détail du décor d'un panneau.

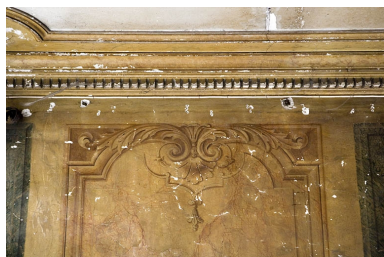
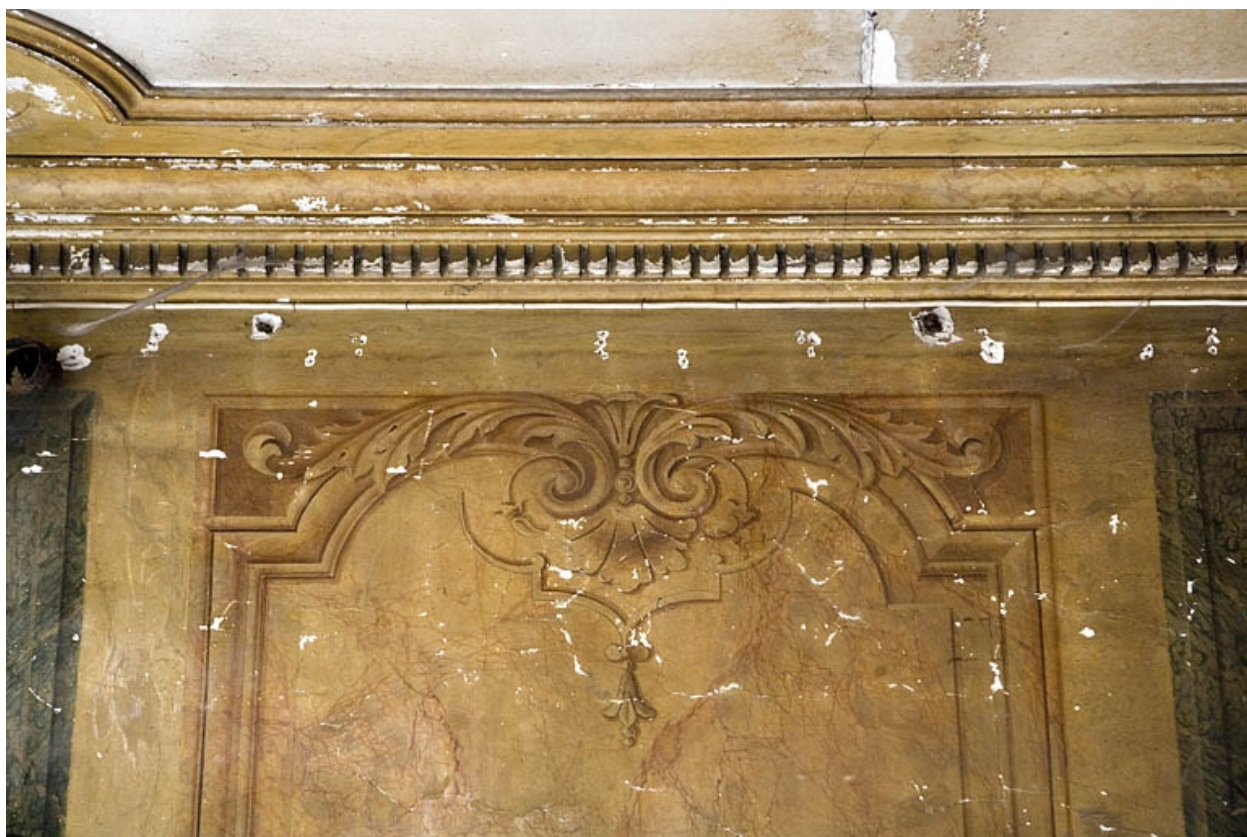
IVR43\_20082500344NUC2A

Peintures murales du passage  
cocher : détail du décor à la  
partie supérieure d'un panneau.

Peintures murales du passage cocher : détail du décor à la partie supérieure d'un panneau.

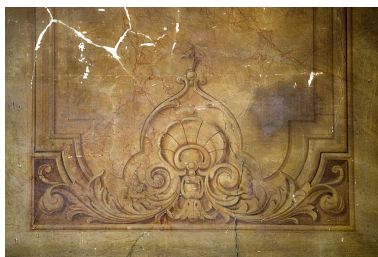
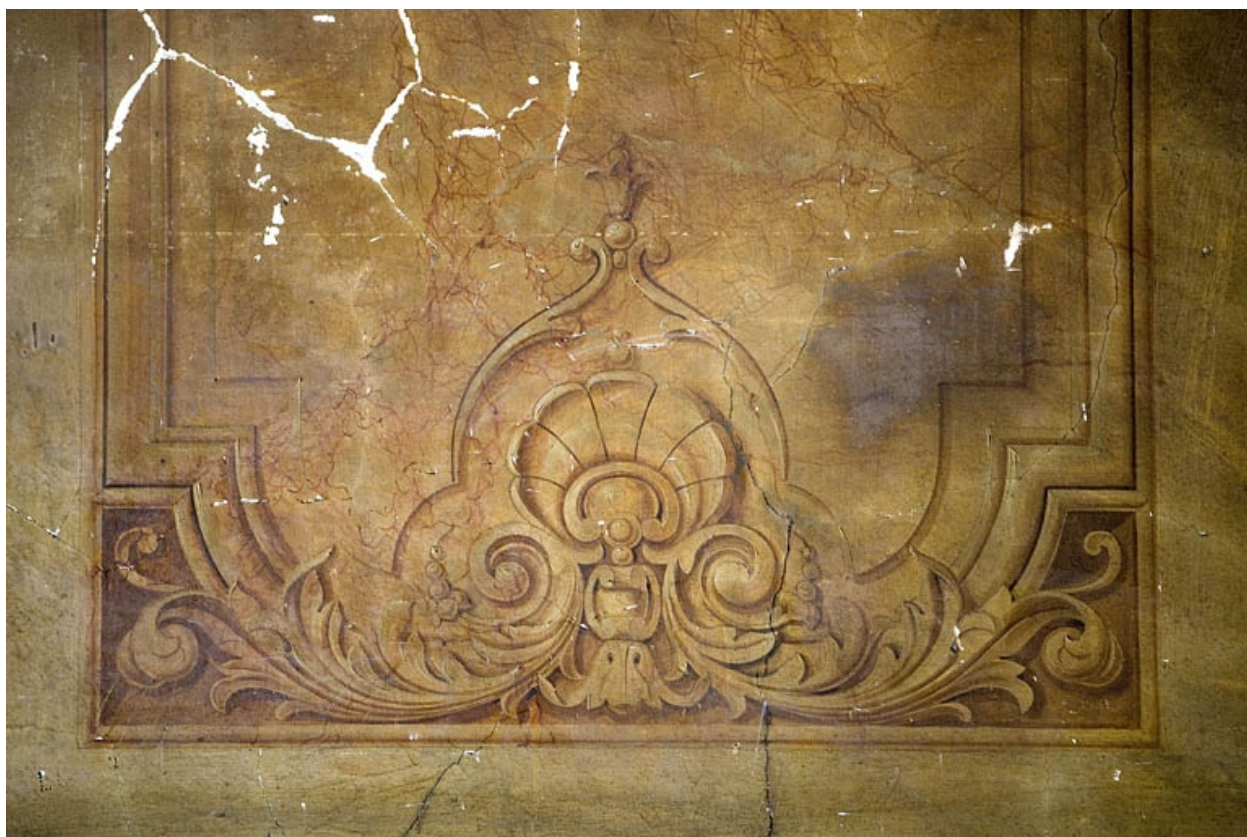
IVR43\_20082500342NUC2A

Peintures murales du passage  
cocher : détail du décor à la  
partie inférieure d'un panneau.

Peintures murales du passage cocher : détail du décor à la partie inférieure d'un panneau.

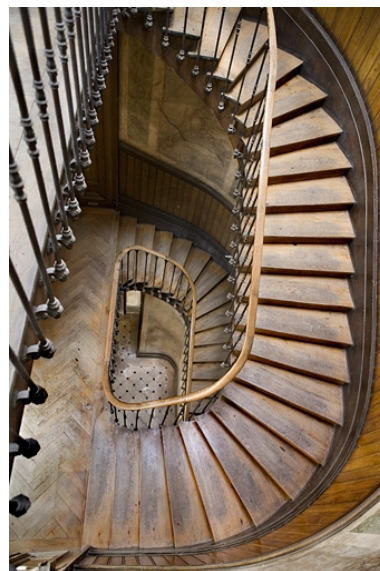
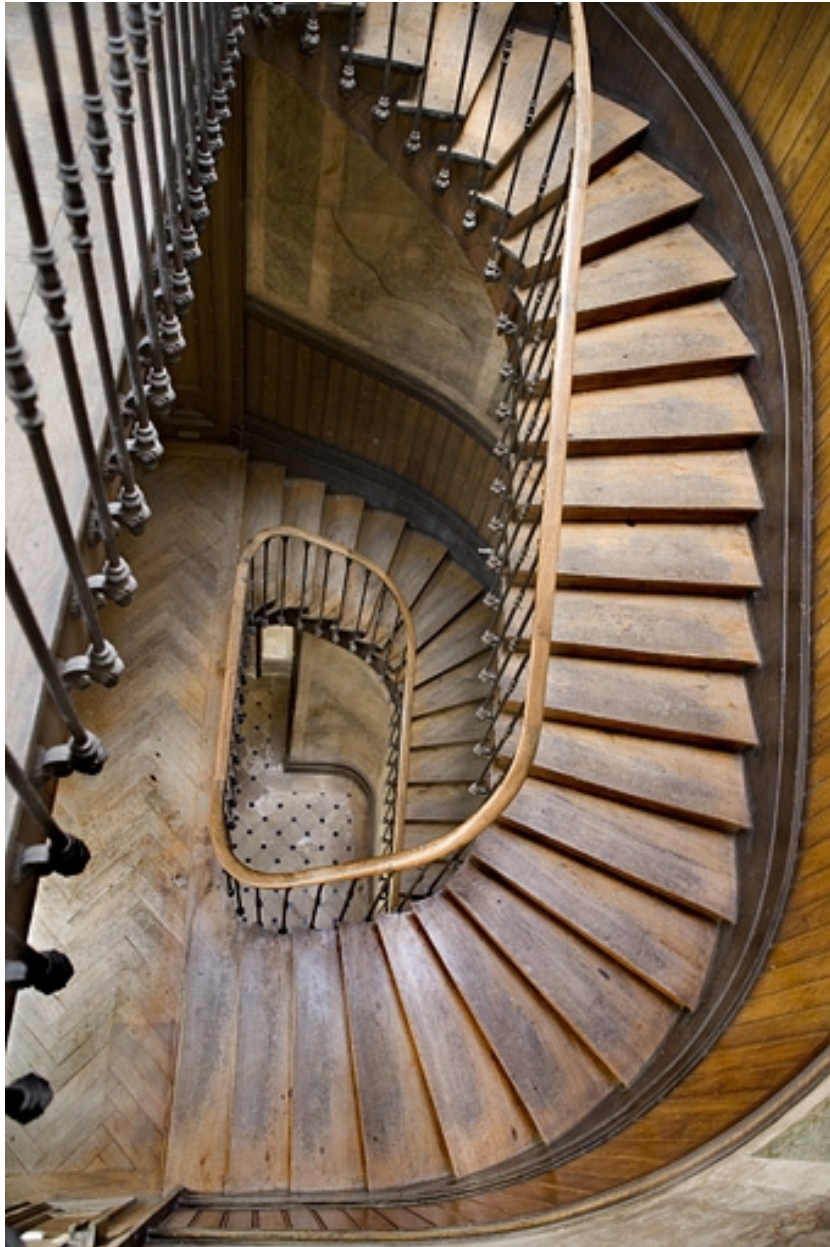
Vue d'ensemble de l'escalier  
principal depuis le dernier palier.

Vue d'ensemble de l'escalier principal depuis le dernier palier.

Matériau(x) du gros-oeuvre, mise en oeuvre et revêtement : calcaire ; enduit ; moellon ; pierre de taille  
Matériau(x) de couverture : tuile plate  
Étage(s) ou vaisseau(x) : sous-sol, 2 étages carrés, étage de comble  
Couvrements : voûte d'arêtes ; voûte en berceau  
Élévations extérieures : élévation ordonnancée  
Escaliers : escalier dans-oeuvre : escalier tournant à retours avec jour, escalier en charpente

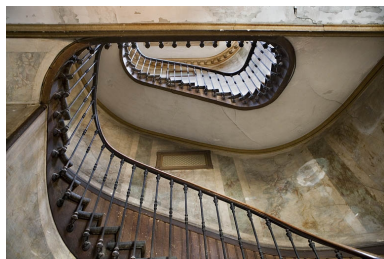
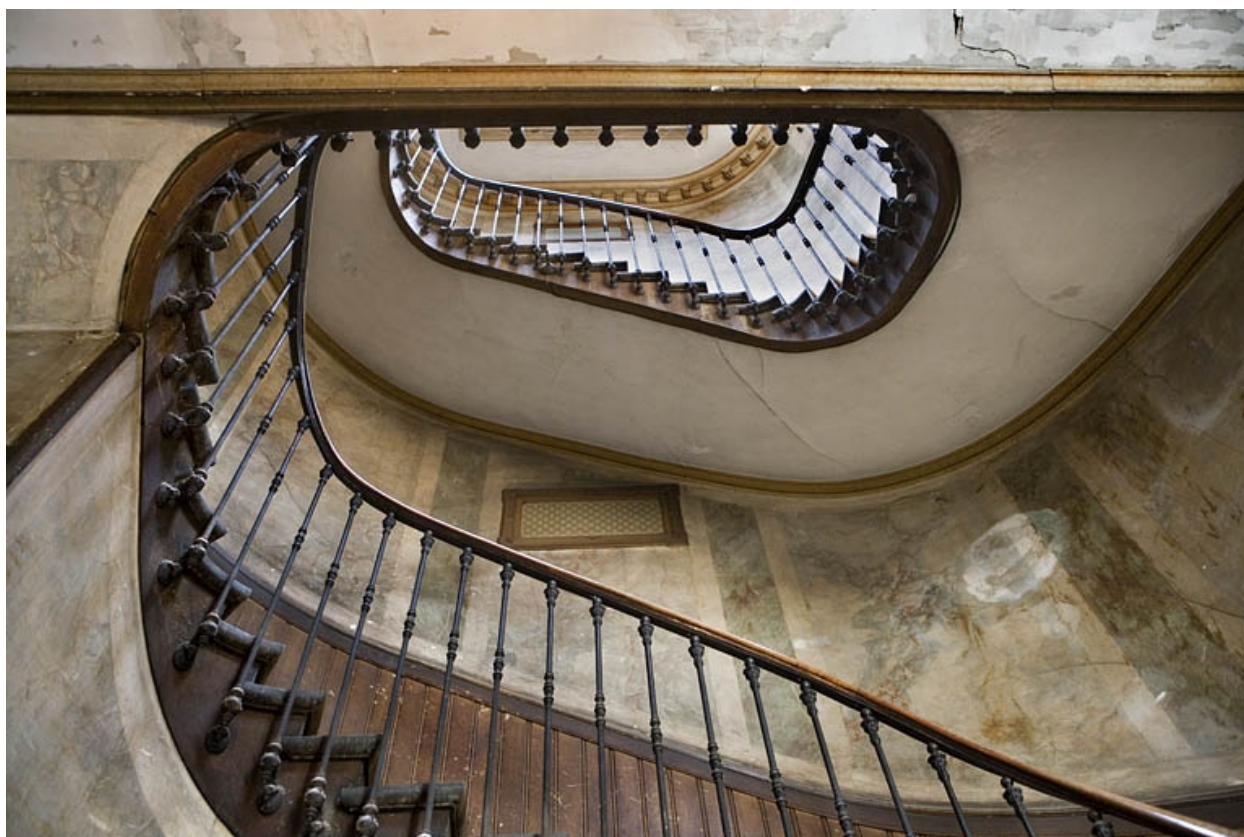
Vue d'ensemble de la cage de l'escalier principal depuis le bas.  
Phot. Yves Sancey  
IVR43\_20082500339NUC2A

Vue d'ensemble de la cage de l'escalier principal depuis le bas.

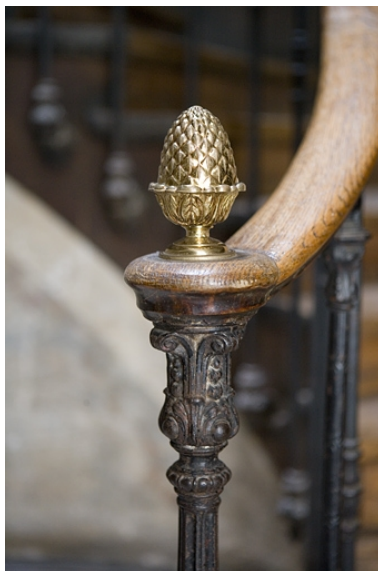
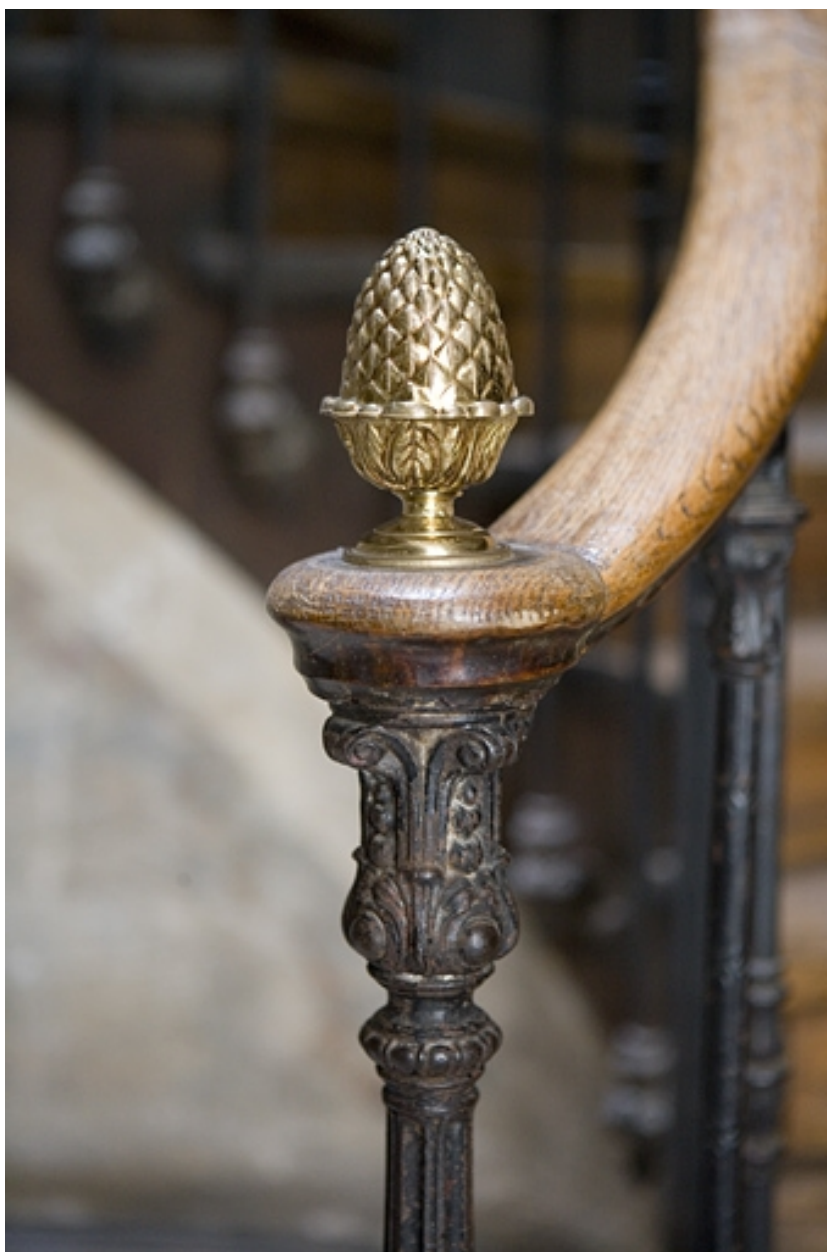
Détail du départ de la rampe d'appui de l'escalier principal.  
Phot. Yves Sancey  
IVR43\_20082500340NUC2A

Détail du départ de la rampe d'appui de l'escalier principal.

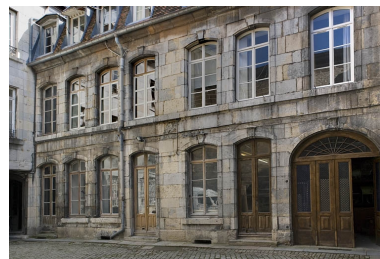
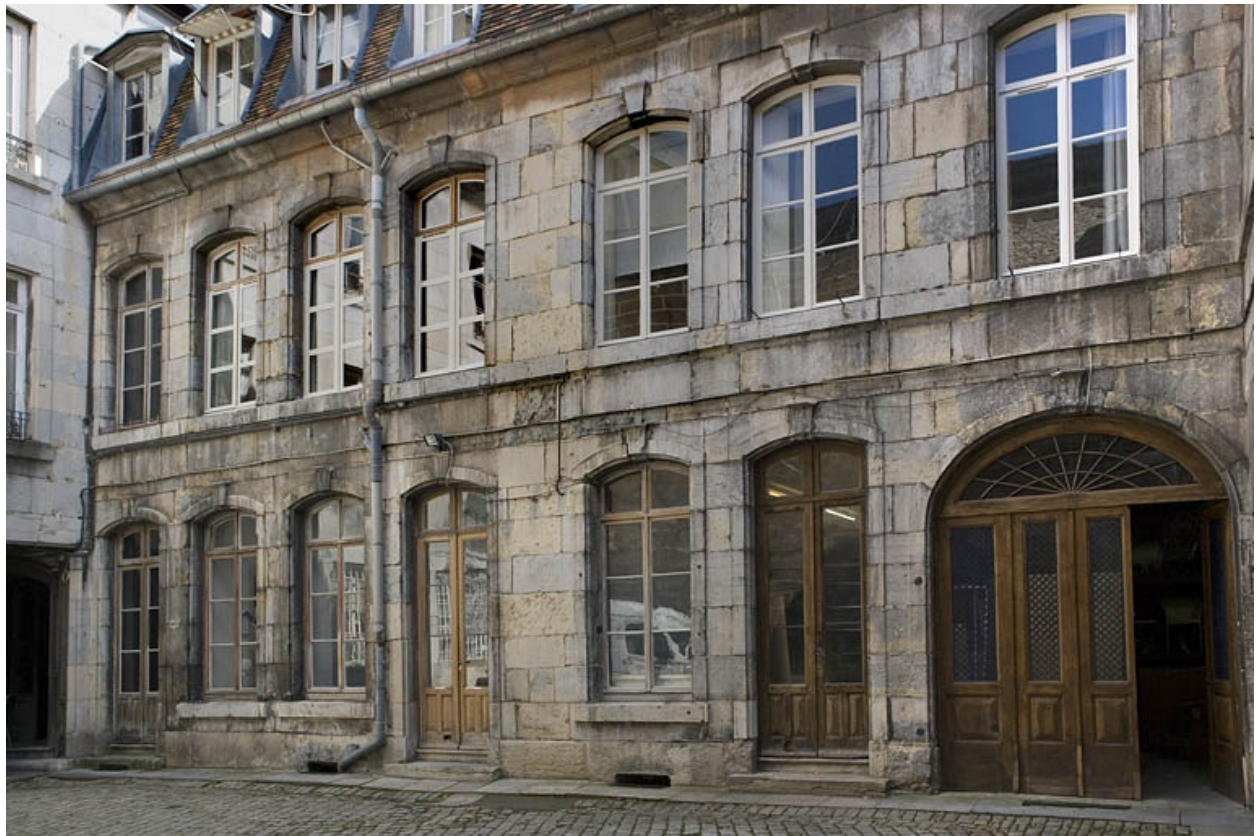
Vue d'ensemble de l'aile gauche sur cour.  
Phot. Yves Sancey  
IVR43\_20082500336NUC2A

Vue d'ensemble de l'aile gauche sur cour.

L'hôtel, situé sur une parcelle traversante et bâti sur des caves voûtées d'arêtes ou en berceau, s'étend sur deux cours. Il est constitué d'un logis principal sur rue et de deux logis secondaires, l'un en retour d'équerre sur la cour d'honneur, avec trois remises en rez-de-chaussée ; l'autre de plan en L donne sur une rue secondaire. L'hôtel est distribué par un passage cocher au centre du logis principal et par deux couloirs qui permettent de rejoindre la rue secondaire. L'escalier principal, à gauche du passage cocher et l'escalier secondaire dans l'aile en fond de cour, sont de même forme et en même matériau. L'ensemble est bâti en pierre de taille sauf les façades postérieures des logis secondaires. Des boutiques occupent les rez-de-chaussée du logis principal et du deuxième logis secondaire.
