Bourgogne-Franche-Comté, Haute-Saône  
Scey-sur-Saône-et-Saint-Albin  
1 chemin des Vignes

## maison 1 chemin des Vignes, puis musée du costume

Numéro de dossier : IA70001049  
Date de l'enquête initiale : 2018  
Date(s) de rédaction : 2018  
Cadre de l'étude : enquête thématique régionale val de Saône  
Degré d'étude : étudié

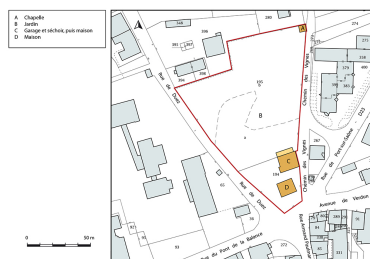
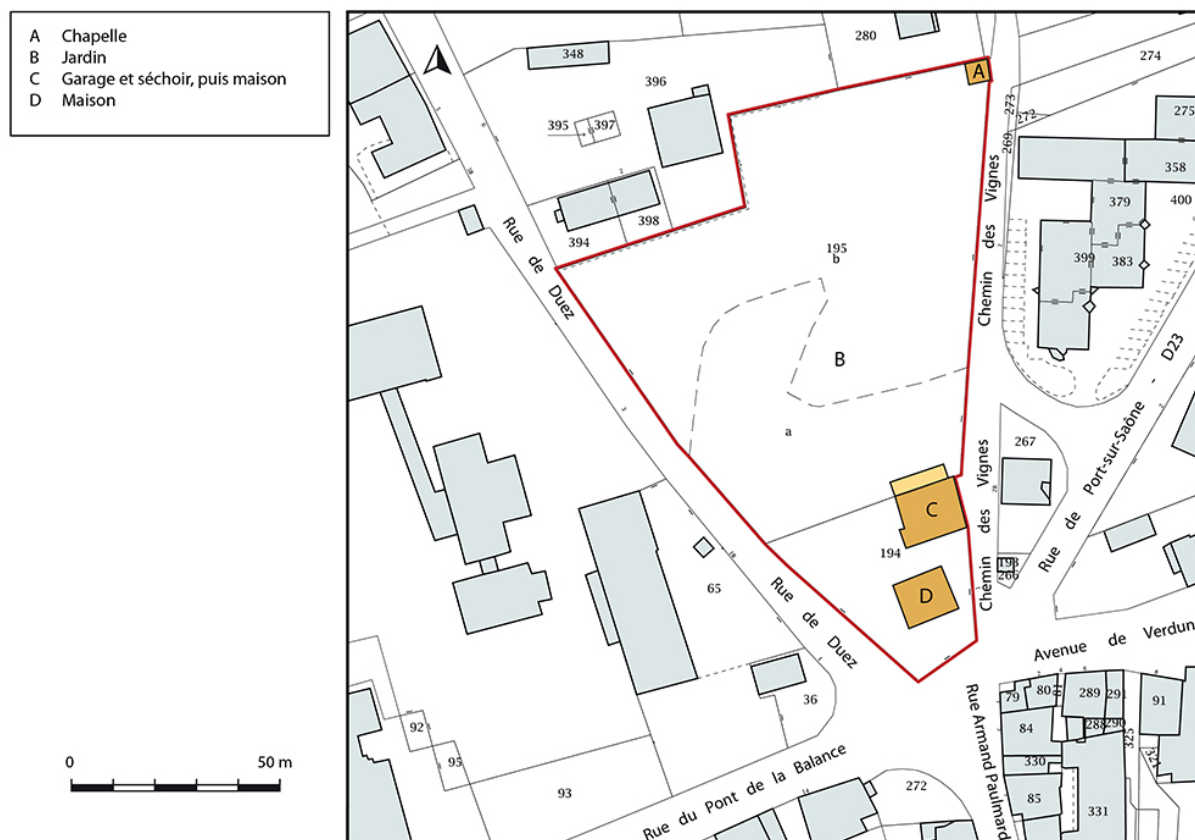
Plan-masse et de situation.  
Extrait du plan cadastral, 2019.  
Dess. Bertrand Turina  
IVR43\_20197000219NUDA

Plan-masse et de situation. Extrait du plan cadastral, 2019.

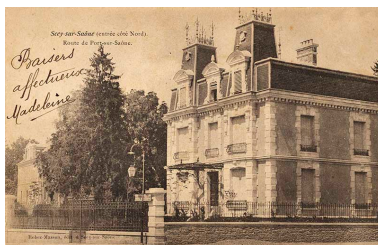
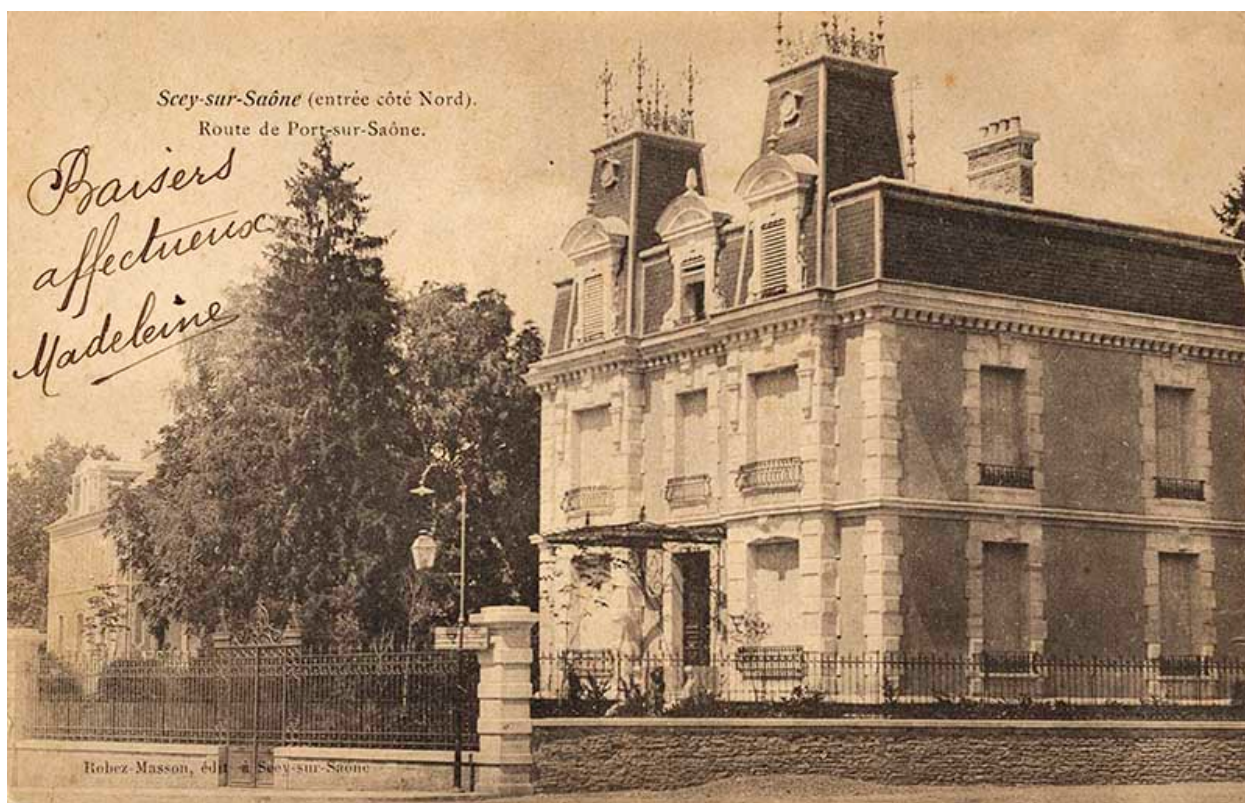
Vue d'ensemble de la  
maison, depuis l'est.  
Repro. Jérôme Mongreville,  
Autr. auteur inconnu  
IVR43\_20197000050NUC4A

Vue d'ensemble de la maison, depuis l'est.

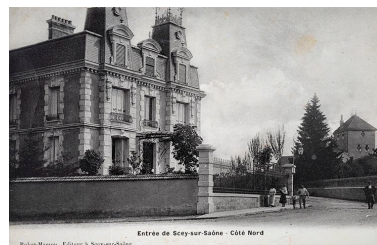
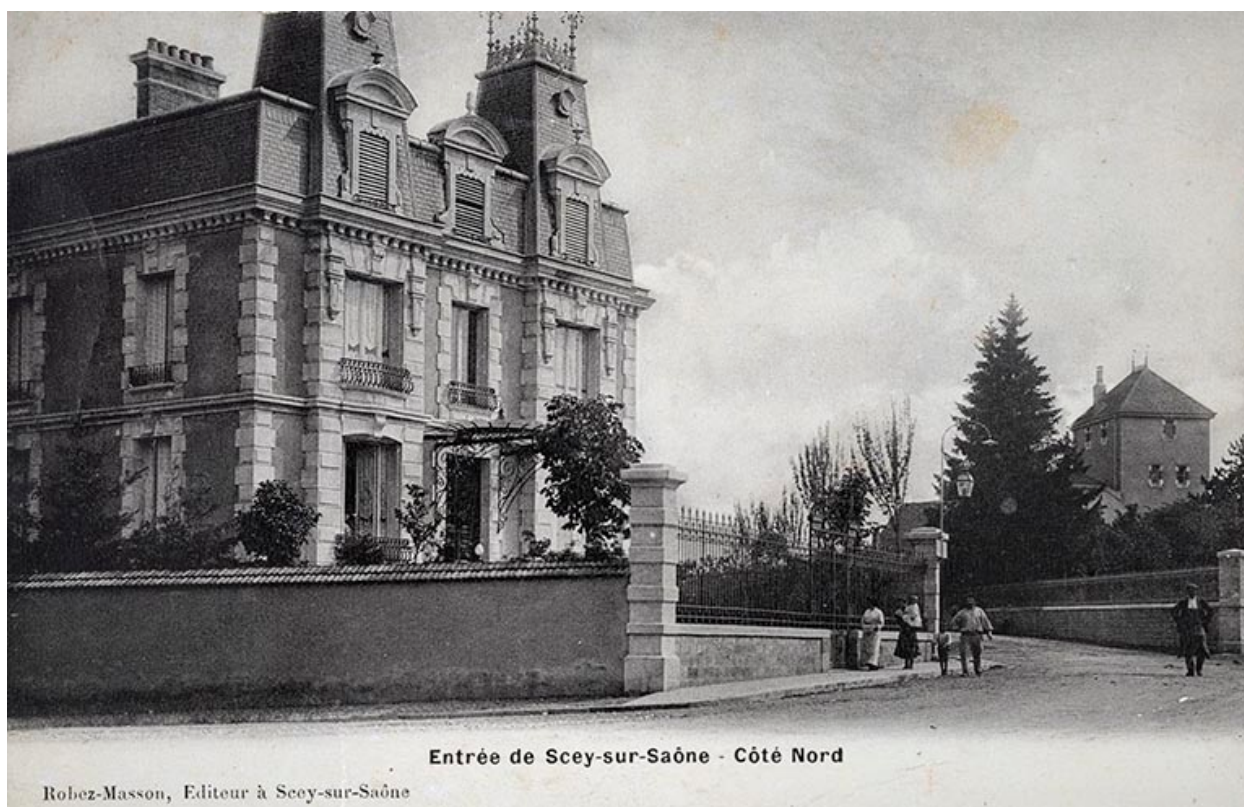
Vue d'ensemble de la  
maison, depuis le sud-ouest.  
Repro. Jérôme Mongreville,  
Autr. auteur inconnu  
IVR43\_20197000073NUC4A

Vue d'ensemble de la maison, depuis le sud-ouest.

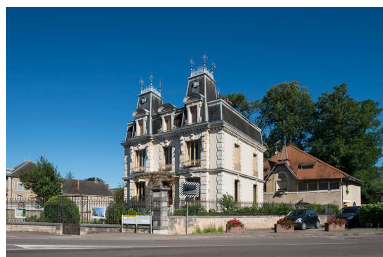
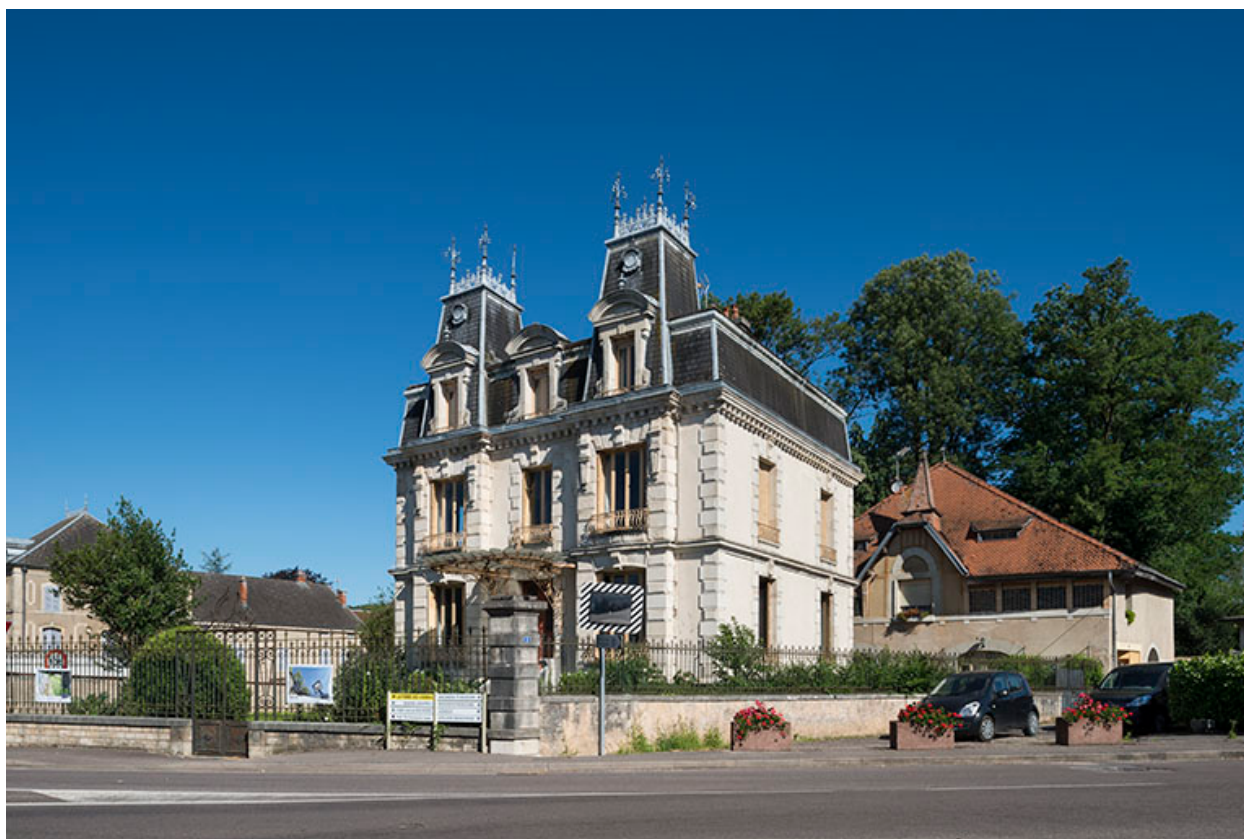
Vue d'ensemble de la maison  
et du bâtiment secondaire.  
Phot. Jérôme Mongreville  
IVR43\_20187000473NUC4A

Vue d'ensemble de la maison et du bâtiment secondaire.

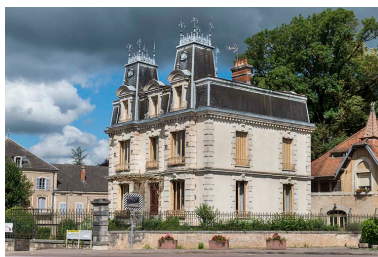
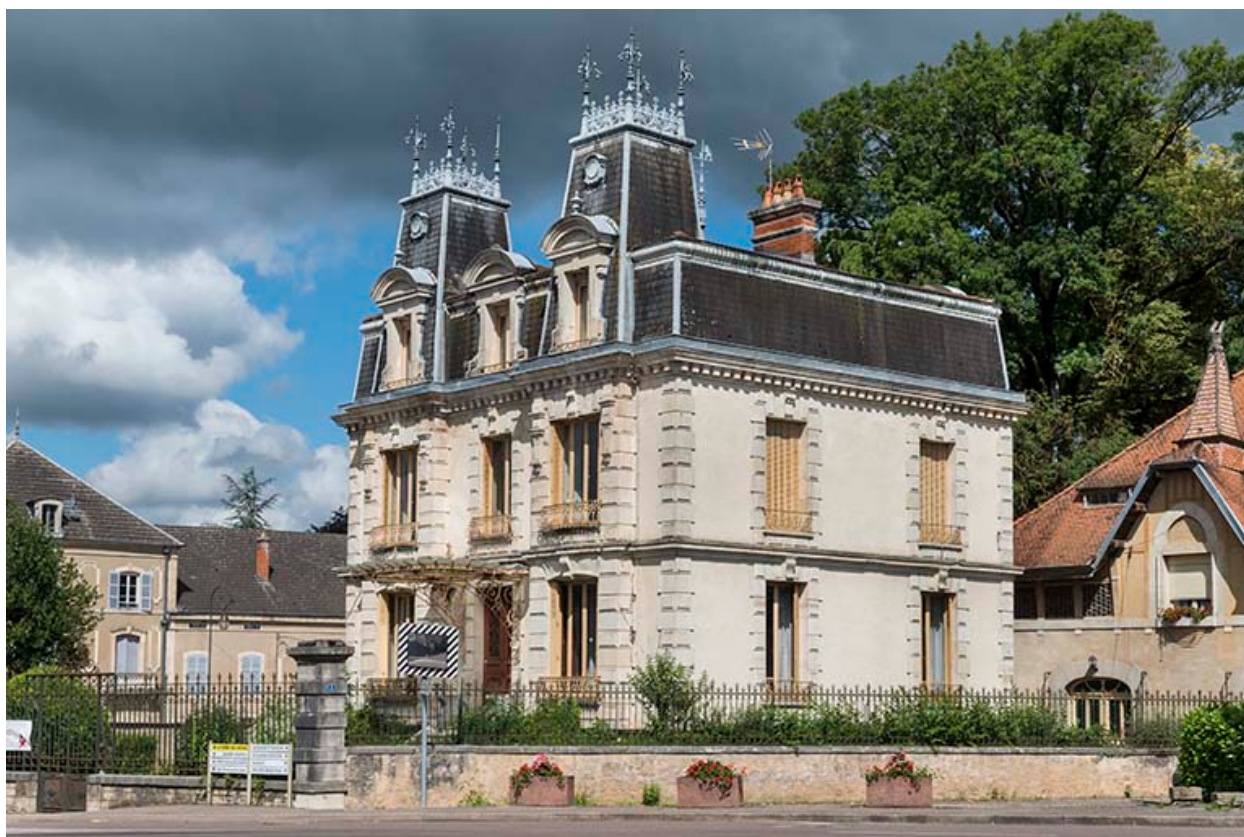
Vue d'ensemble de la  
maison, depuis l'est.  
Phot. Jérôme Mongreville  
IVR43\_20187000465NUC4A

Vue d'ensemble de la maison, depuis l'est.

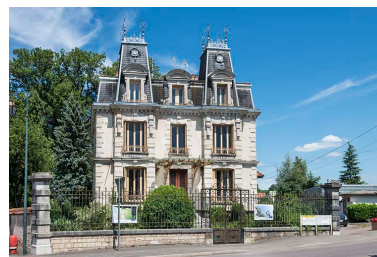
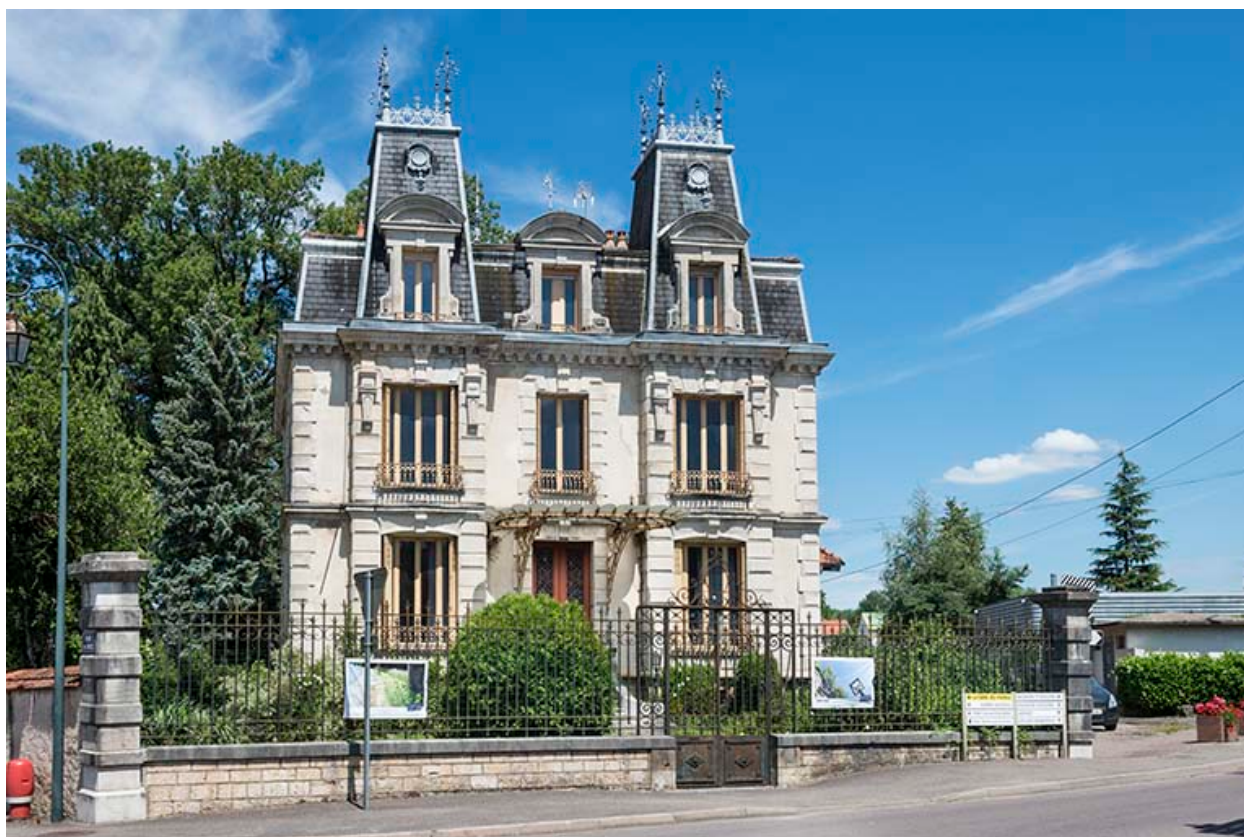
Vue d'ensemble de la  
maison, depuis le sud-est.  
Phot. Jérôme Mongreville  
IVR43\_20187000479NUC4A

Vue d'ensemble de la maison, depuis le sud-est.

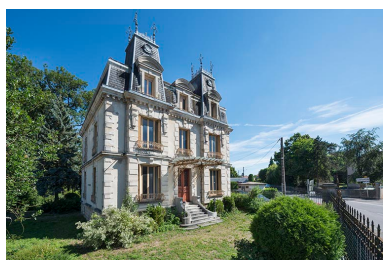
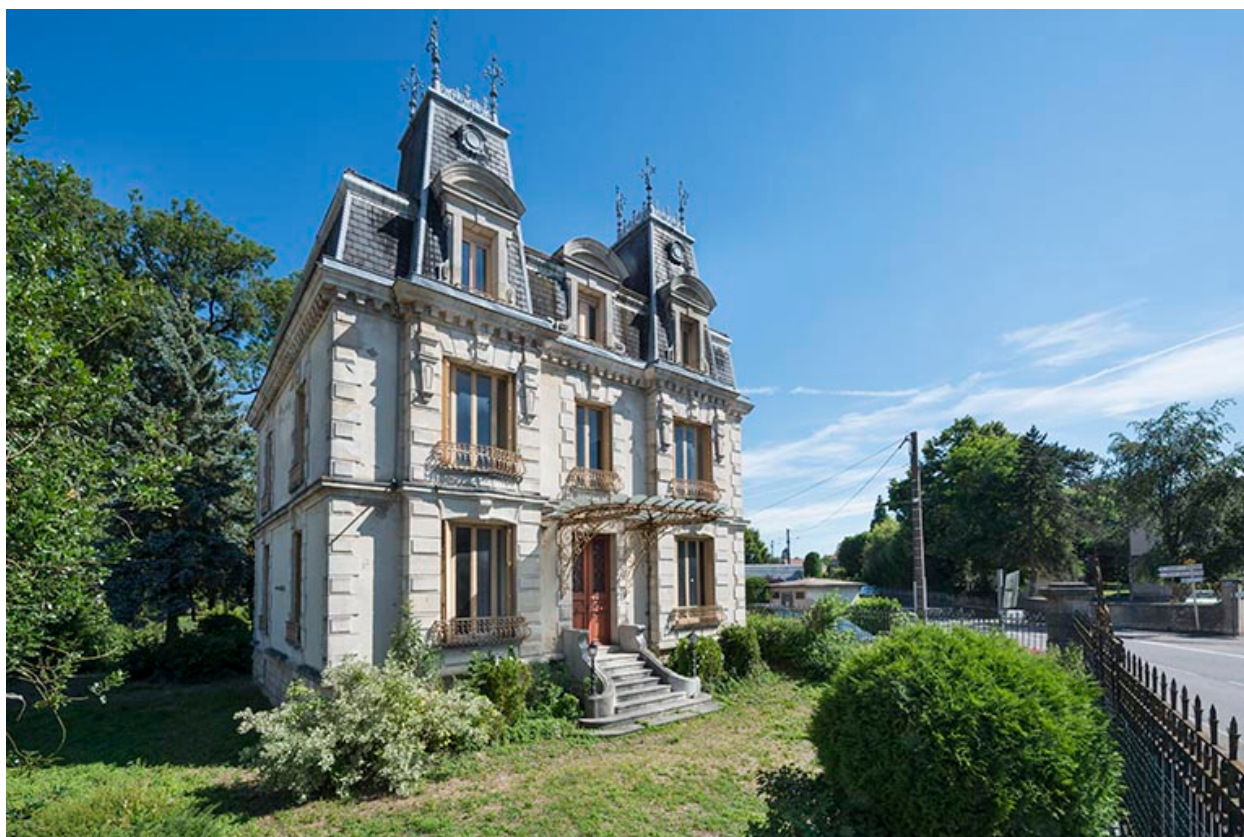
Vue d'ensemble de la  
maison, depuis le sud-ouest.  
Phot. Jérôme Mongreville  
IVR43\_20187000478NUC4A

Vue d'ensemble de la maison, depuis le sud-ouest.

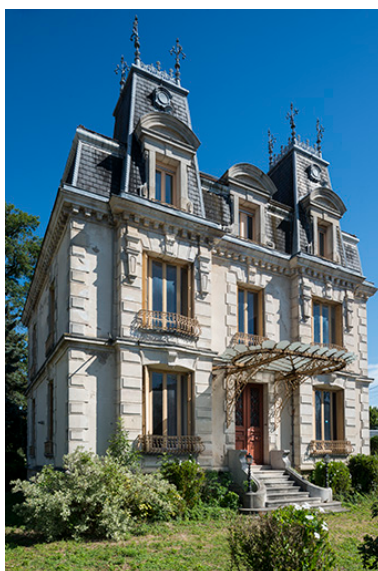
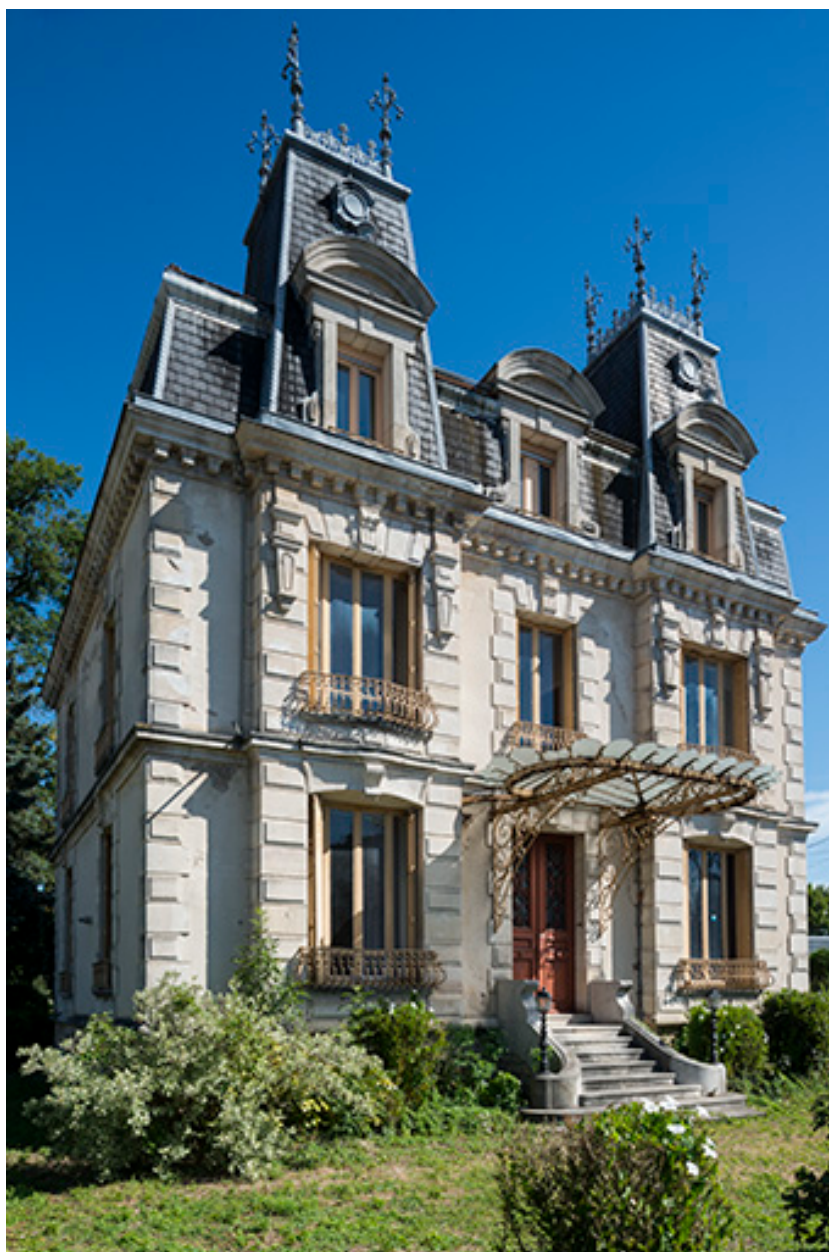
Façade antérieure.  
Phot. Jérôme Mongreville  
IVR43\_20187000475NUC4A

Façade antérieure.

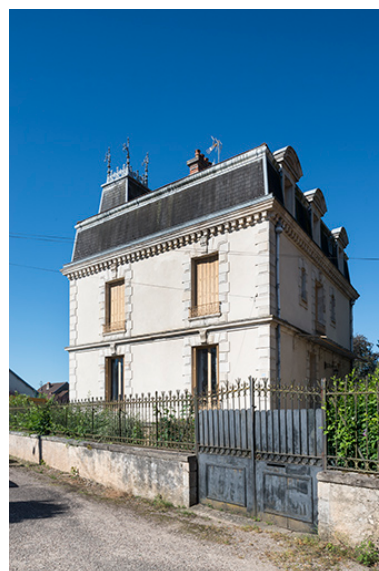
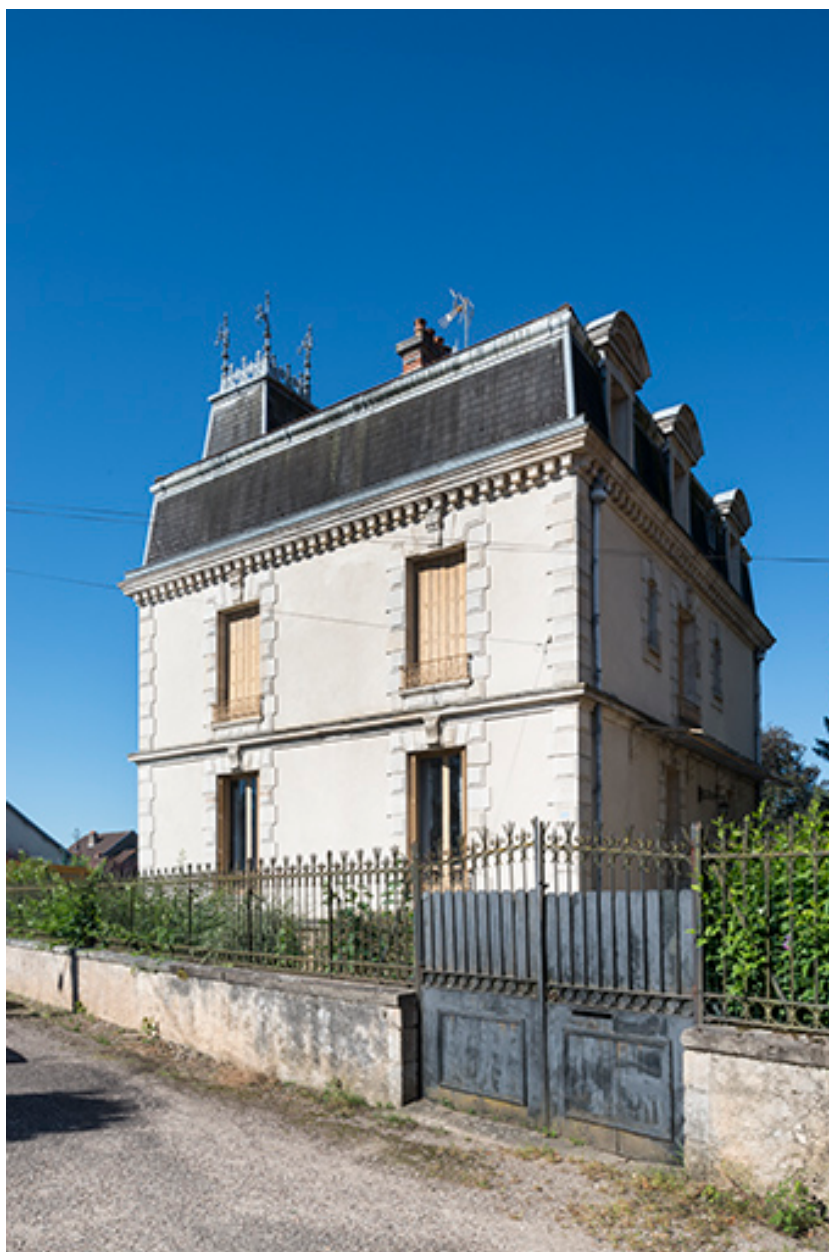
Façade latérale.  
Phot. Jérôme Mongreville  
IVR43\_20187000472NUC4A

Façade latérale.

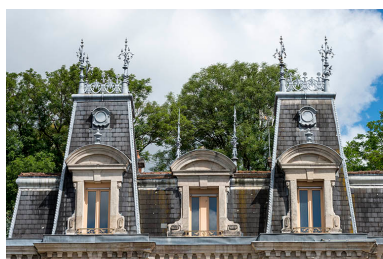
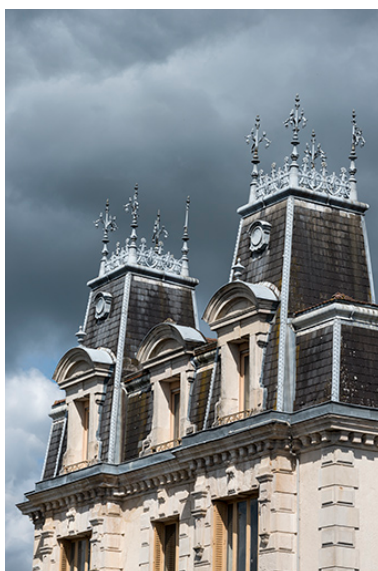
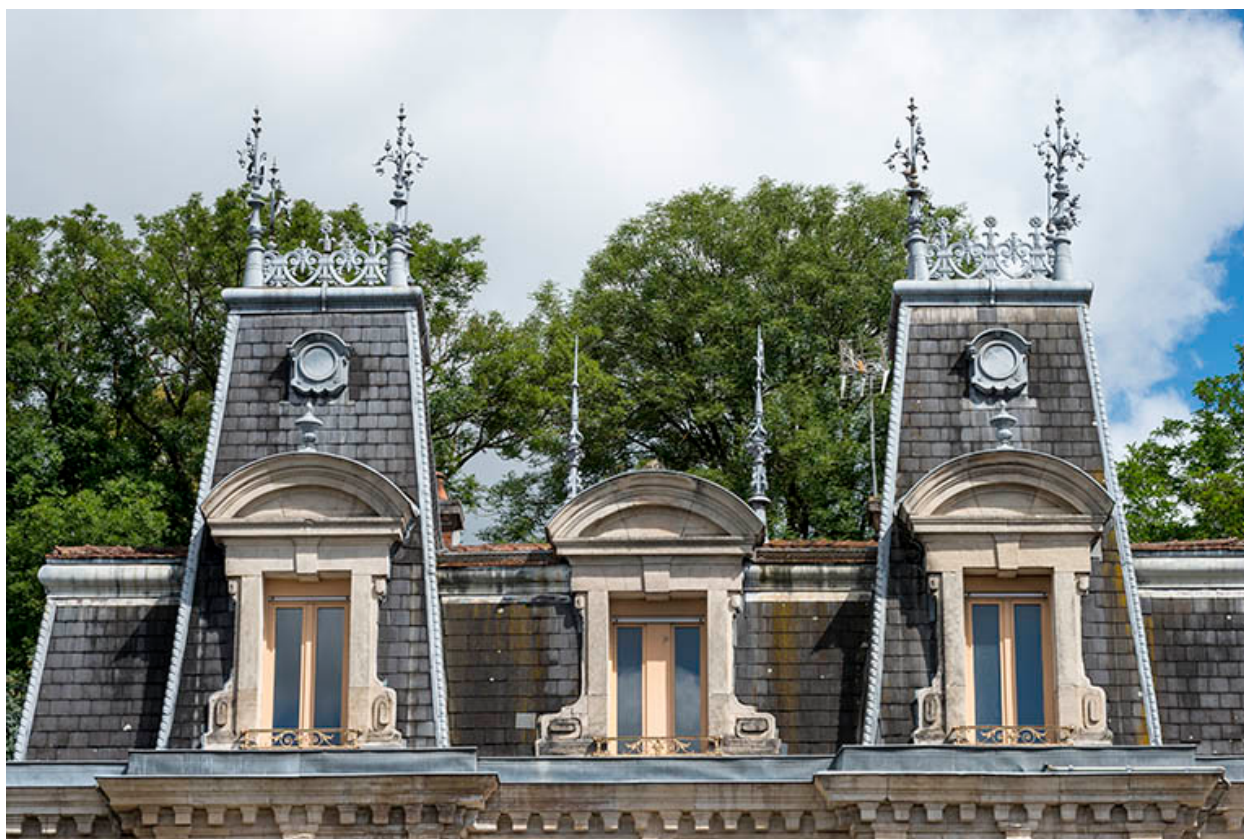
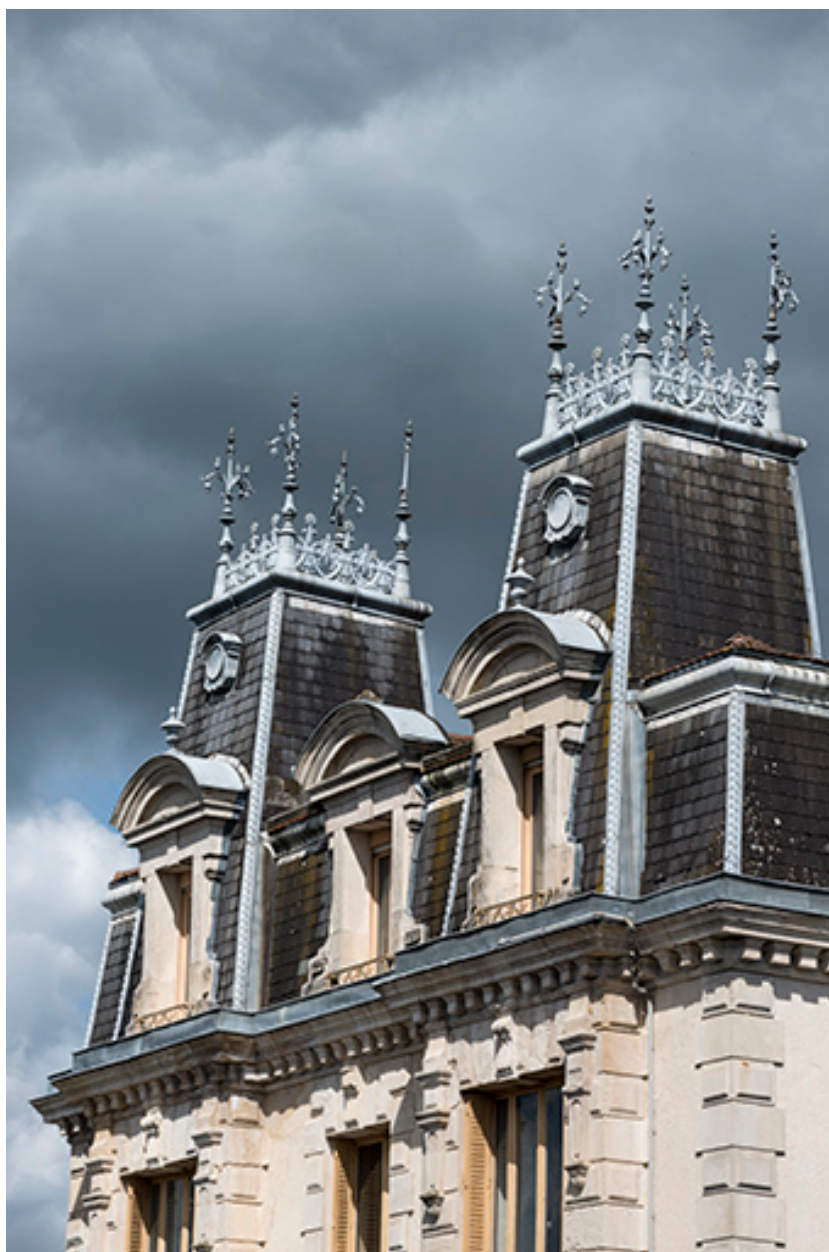
Toiture, côté sud.  
Phot. Jérôme Mongreville  
IVR43\_20187000467NUC4A

Toiture, côté sud.

d'un second perron également couvert d'une marquise. L'édifice est couvert d'un toit à plusieurs pans brisés, avec deux toits brisés en pavillon surmontés de crêtes et d'épis de faîtage en métal au-dessus des avant-corps de la façade antérieure. L'étage de comble est principalement éclairé par six lucarnes en pierre à fronton cintré. Les principales baies du rez-de-chaussée et de l'étage sont percées dans la façade antérieure et les façades latérales. On ne trouve ainsi, au premier étage de la façade postérieure, qu'une fausse-fenêtre (sans doute obstruée tardivement, et éclairant à l'origine l'escalier) et deux petites fenêtres correspondant à des sanitaires et à une garde-robe ou buanderie. Toutes les baies sont rectangulaires. Les élévations sont animées par des lignes horizontales (moulures, corniches à grosses denticules) qui soulignent les niveaux, et surtout par le jeu des chaînes d'angles et des encadrements de baies à bossage en table harpé. Les descentes d'eau ont été traitées avec un soin particulier (conduites en hélice, cuvettes godronnées).

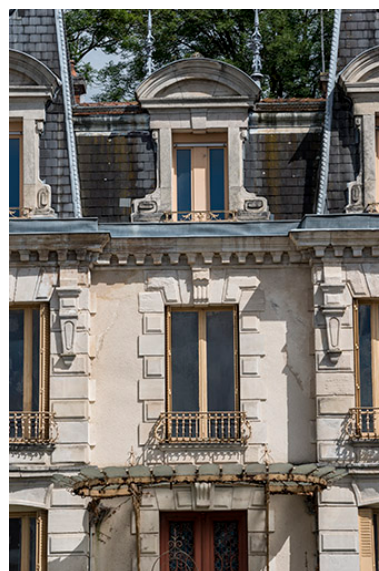
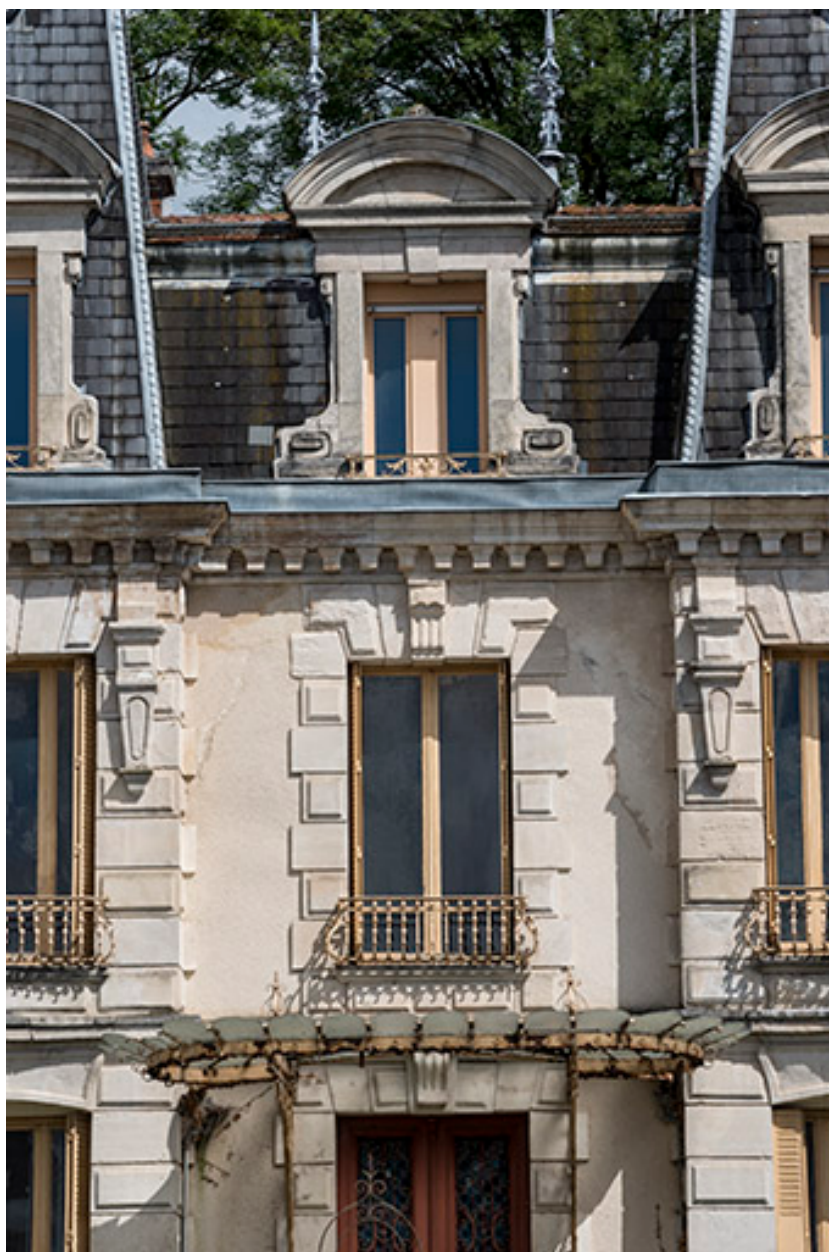
Détail de la travée  
centrale de la façade sud.  
Phot. Jérôme Mongreville  
IVR43\_20187000468NUC4A

Détail de la travée centrale de la façade sud.

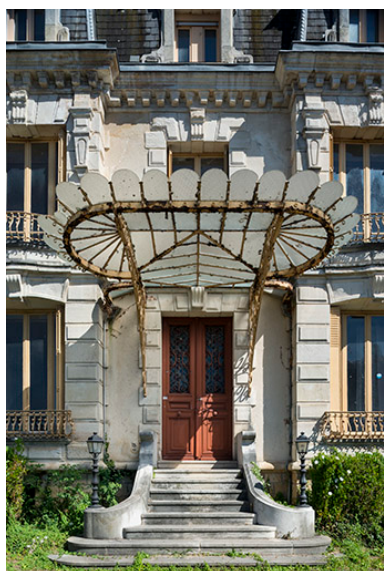
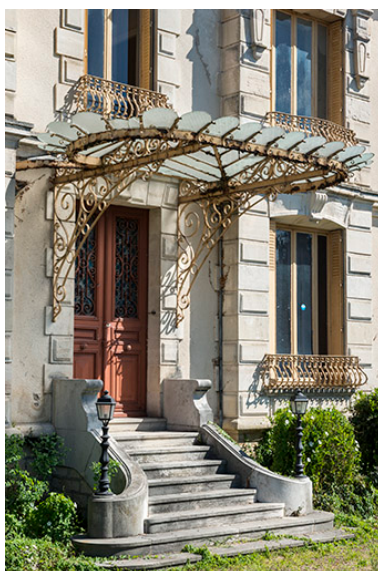
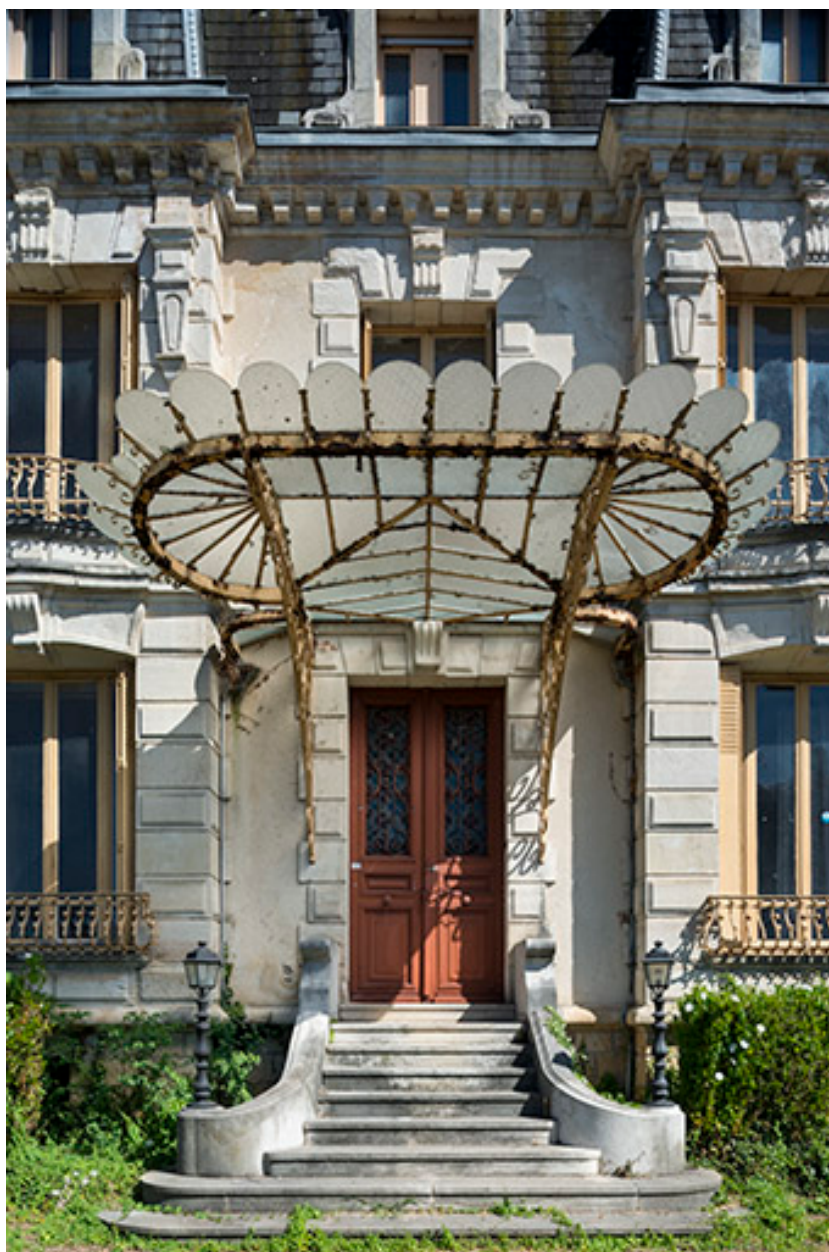
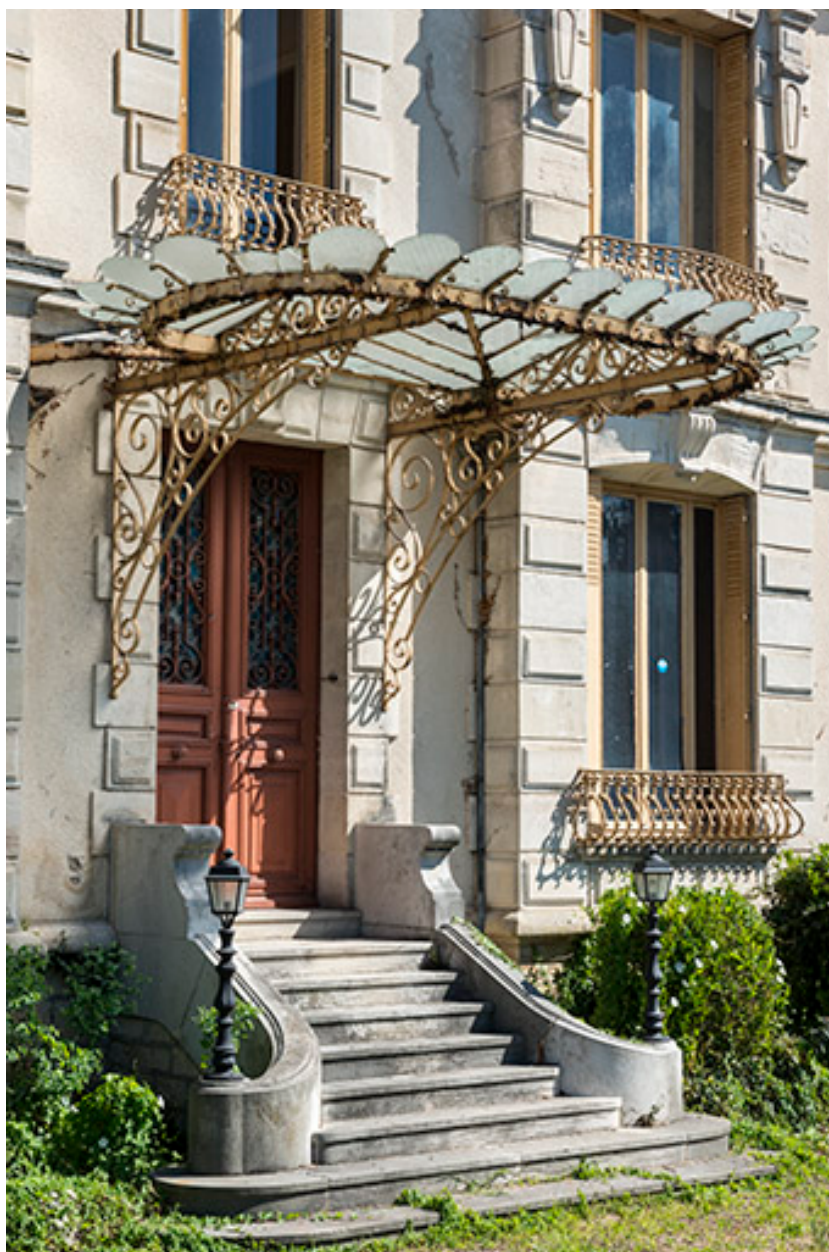
Porte d'entrée principale surmontée  
d'une marquise, vue de face.  
Phot. Jérôme Mongreville  
IVR43\_20187000477NUC4A

Porte d'entrée principale surmontée d'une marquise, vue de face.

La maison est construite en moellon calcaire recouvert d'enduit, avec encadrements des baies et autres éléments décoratifs en pierre de taille. L'édifice, de plan rectangulaire, s'élève sur trois niveaux (rez-de-chaussée surélevé, étage carré, étage de comble). Il dispose d'une cave, à laquelle on accède par une porte sous l'escalier intérieur et par l'entrée de cave située au pied de la façade est. La façade antérieure est marquée par deux avants-corps (travées latérales) encadrant la travée centrale où se situe l'entrée principale précédée d'un perron et surmontée d'une marquise. La façade postérieure est dotée

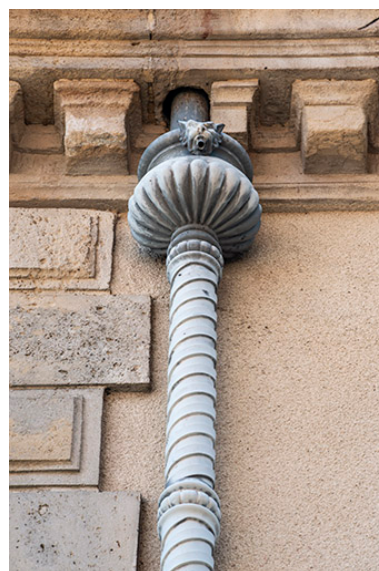
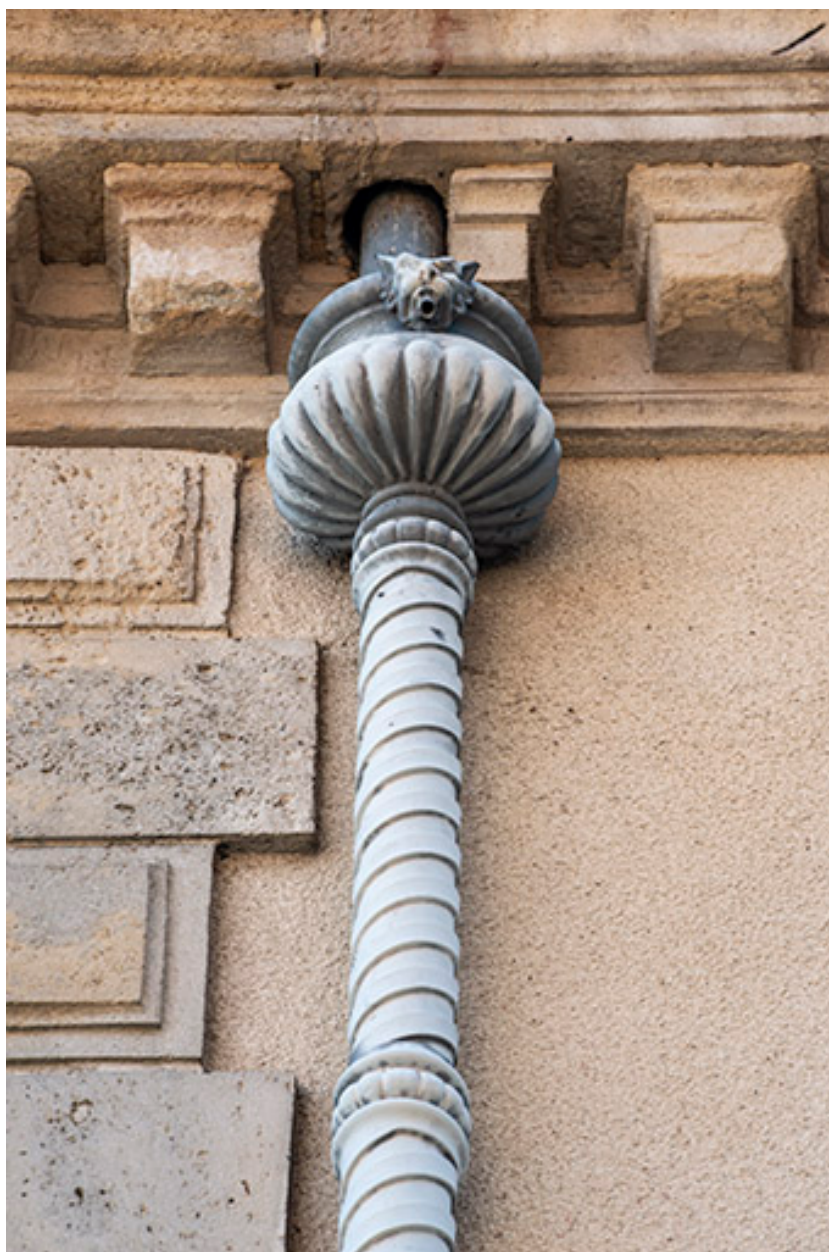
Descente d'eau en hélice  
avec cuvette godronnée.  
Phot. Jérôme Mongreville  
IVR43\_20187000644NUC4A

Descente d'eau en hélice avec cuvette godronnée.

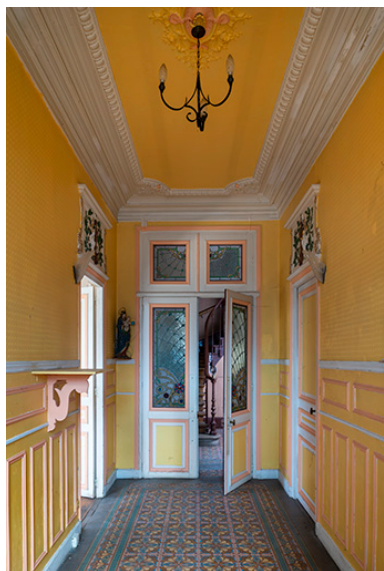
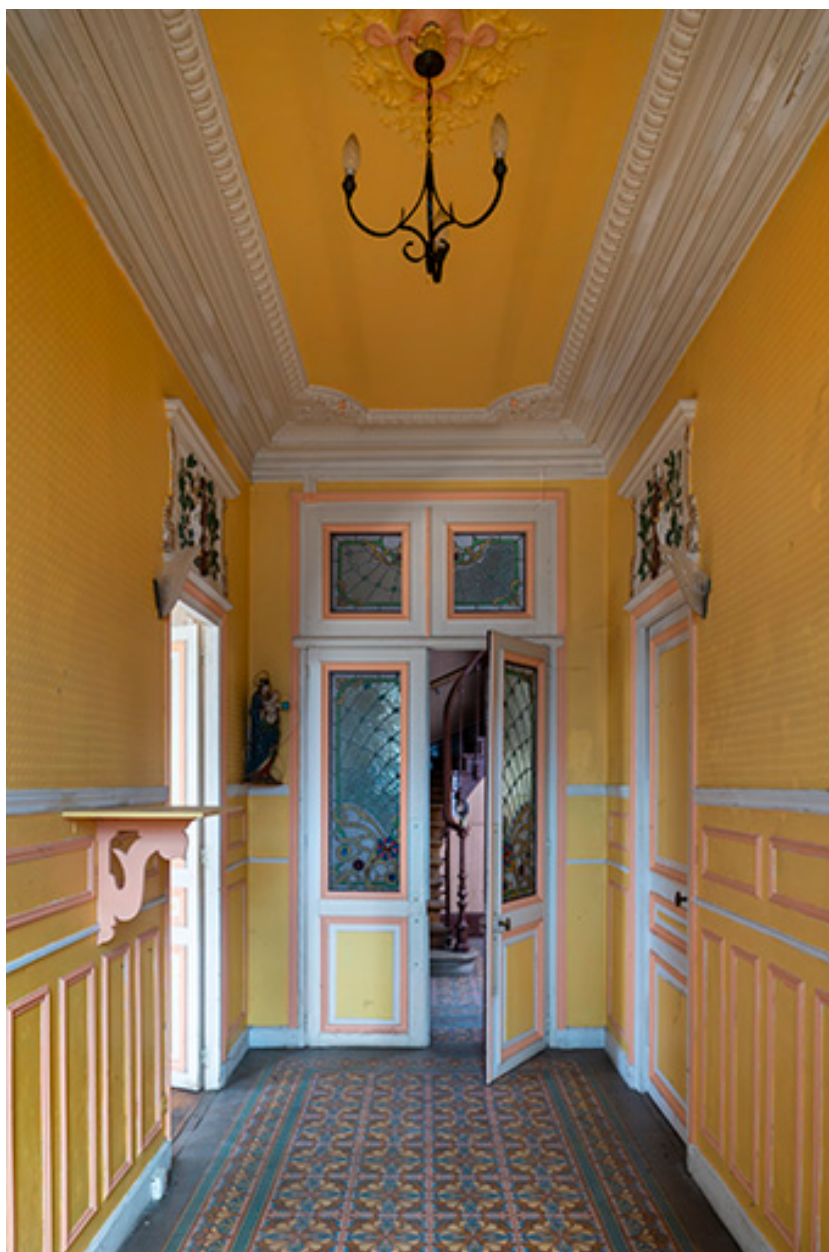
Rez-de-chaussée, vestibule.  
Phot. Jérôme Mongreville  
IVR43\_20187000631NUC4A

Rez-de-chaussée, vestibule.

L'intérieur conserve une partie du décor ancien. Les vitraux d'inspiration Art Nouveau de la grande porte du vestibule donnant sur la cage d'escalier et de la porte de la cage d'escalier donnant sur le jardin sont encore en place. Les vitraux de la porte d'entrée principale et de la porte de la cuisine sont plus simples. Toutes les cheminées de marbre ont été conservées. Des décors de boiserie et de plâtre de style Louis XV subsistent dans les pièces du rez-de-chaussée et les chambres à coucher du premier étage. Les dessus-de-portes du vestibule et du grand salon sont ornés de reliefs représentant des trophées de chasse et de pêche. Sur les trumeaux de l'une des pièces du rez-de-chaussée, des toiles peintes imitant des tapisseries représentent des scènes champêtres d'après des compositions de maîtres du 18<sup>e</sup> siècle : *Le Berger récompensé* de François Boucher, *Le Couple avant l'embarquement à Cythère* de Jean-Baptiste Le Prince ou encore *Le Colin-Maillard* de Jean-Honoré Fragonard. Le plafond de cette même pièce est décoré de caissons polygonaux. Le sol du vestibule et de la cage d'escalier conserve ses carreaux céramiques à motifs floraux.

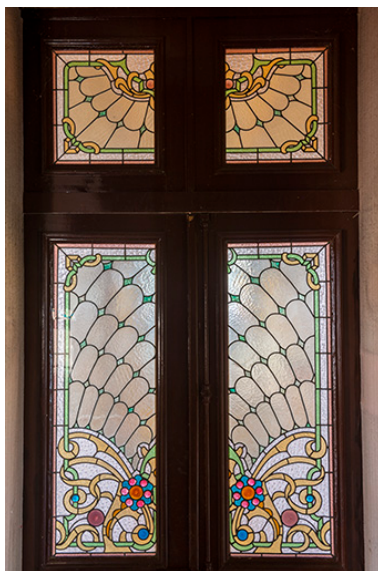
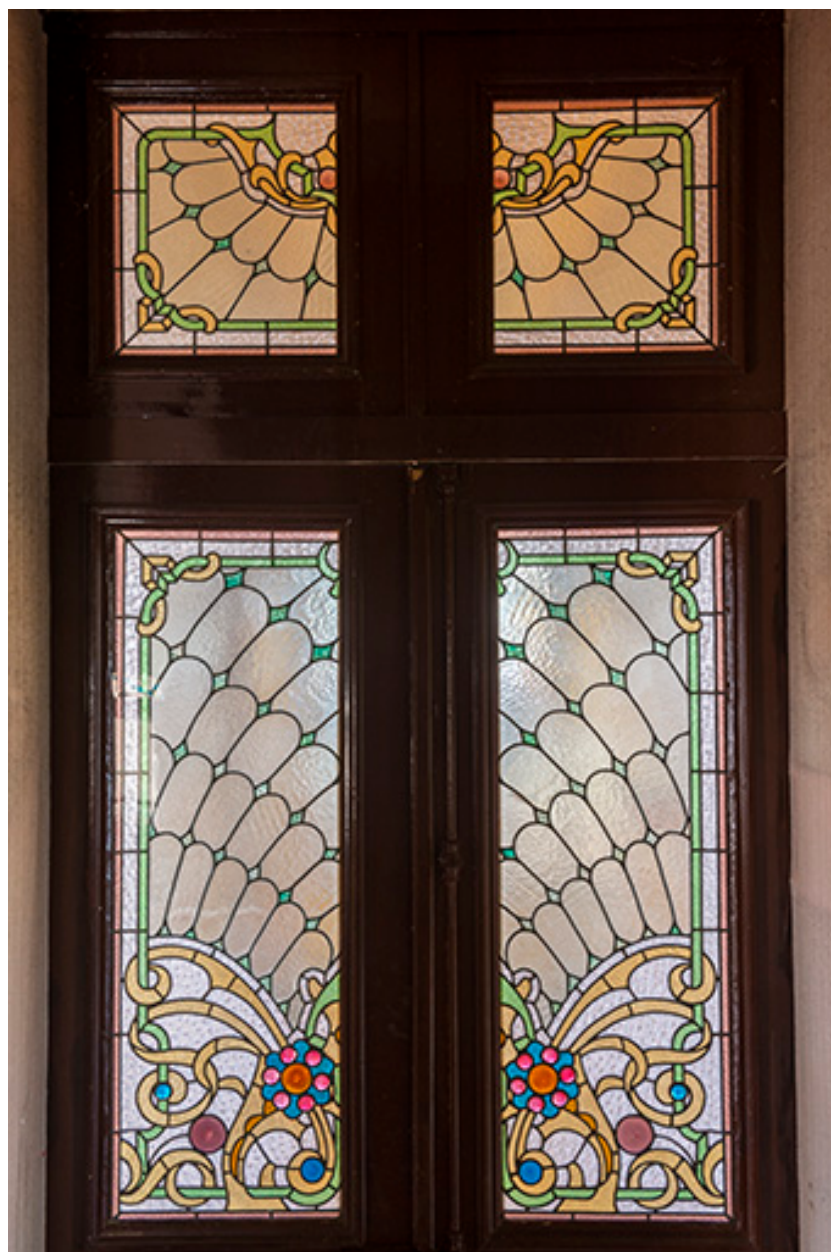
Porte du vestibule donnant  
sur la cage d'escalier, vitrail  
de style Art Nouveau.  
Phot. Jérôme Mongreville  
IVR43\_20187000623NUC4A

Porte du vestibule donnant sur la cage d'escalier, vitrail de style Art Nouveau.
