Bourgogne-Franche-Comté, Haute-Saône  
Scey-sur-Saône-et-Saint-Albin  
1 chemin des Vignes

## maison 1 chemin des Vignes, puis musée du costume

Numéro de dossier : IA70001049  
Date de l'enquête initiale : 2018  
Date(s) de rédaction : 2018  
Cadre de l'étude : enquête thématique régionale val de Saône  
Degré d'étude : étudié

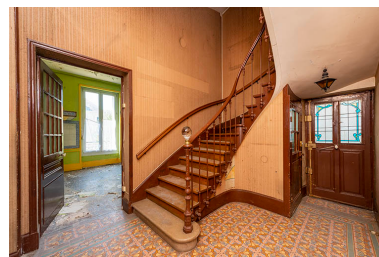
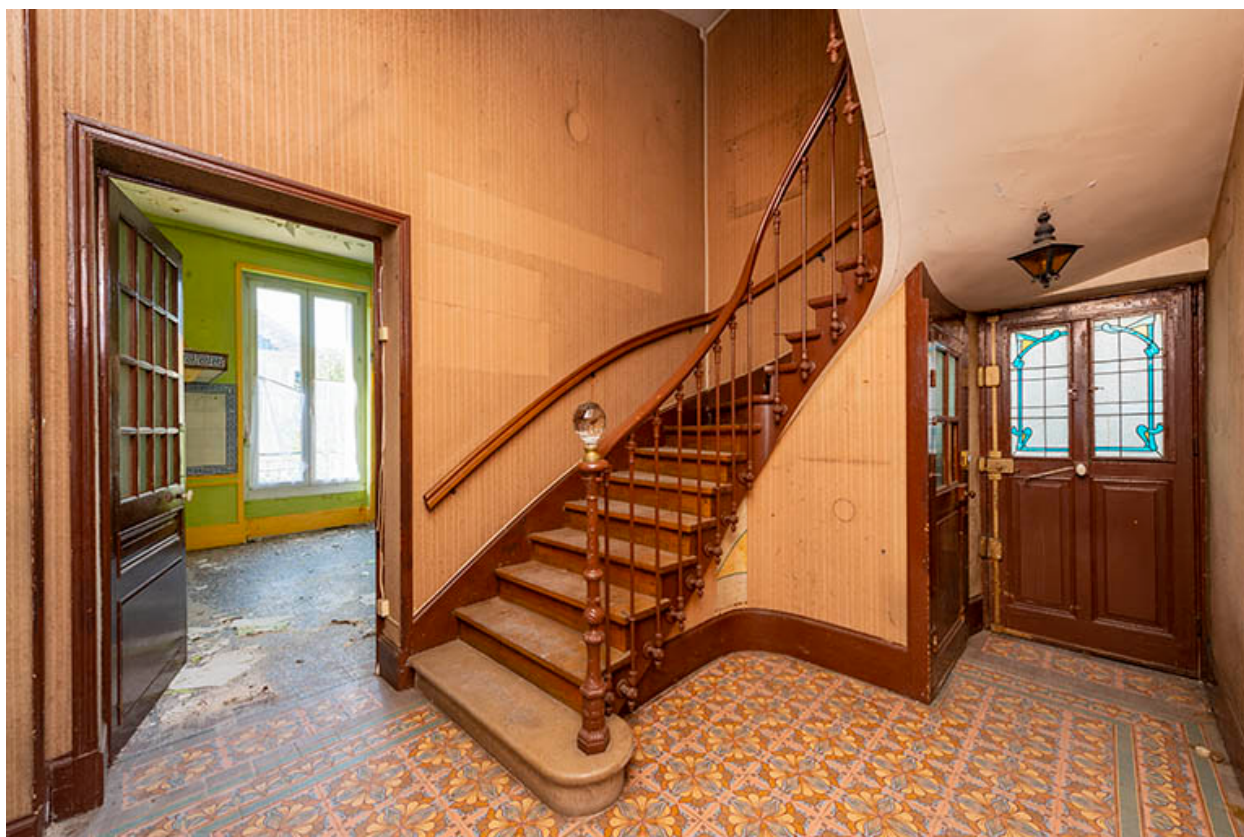
Rez-de-chaussée, escalier.  
Phot. Jérôme Mongreville  
IVR43\_20187000637NUC4A

Rez-de-chaussée, escalier.

L'édifice, de plan centré, présente une distribution relativement simple. Le vestibule d'entrée, de plan oblong, conduit à une cage d'escalier à laquelle une porte permet également d'accéder directement par l'arrière. L'escalier tournant rampe-sur-rampe à moitié-tournante dessert les trois niveaux. Les pièces sont disposées symétriquement de part et d'autre de cette travée centrale. Les pièces de réception aux angles de la façade antérieure (salle à manger et salon) sont éclairées par deux fenêtres. Un autre salon, plus petit, est aménagé dans l'angle postérieur nord-est. La cuisine quant à elle se situe dans l'angle postérieur nord-ouest, et dispose également d'une porte d'accès à l'arrière. Les deux autres niveaux présentent une organisation des espaces assez comparable. Au premier étage, chacune des deux chambres à coucher aux angles de la façade antérieure, séparées par une antichambre centrale de plan oblong, dispose d'une salle d'eau dans les angles postérieurs. L'étage de comble est occupé à l'origine par cinq autres chambres à coucher, chacune dotée d'une lucarne (trois en façade antérieure, deux en façade postérieure).

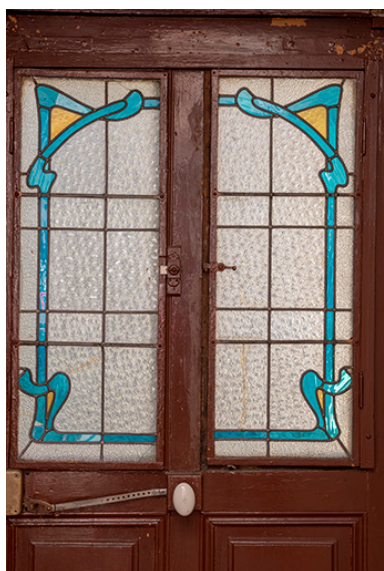
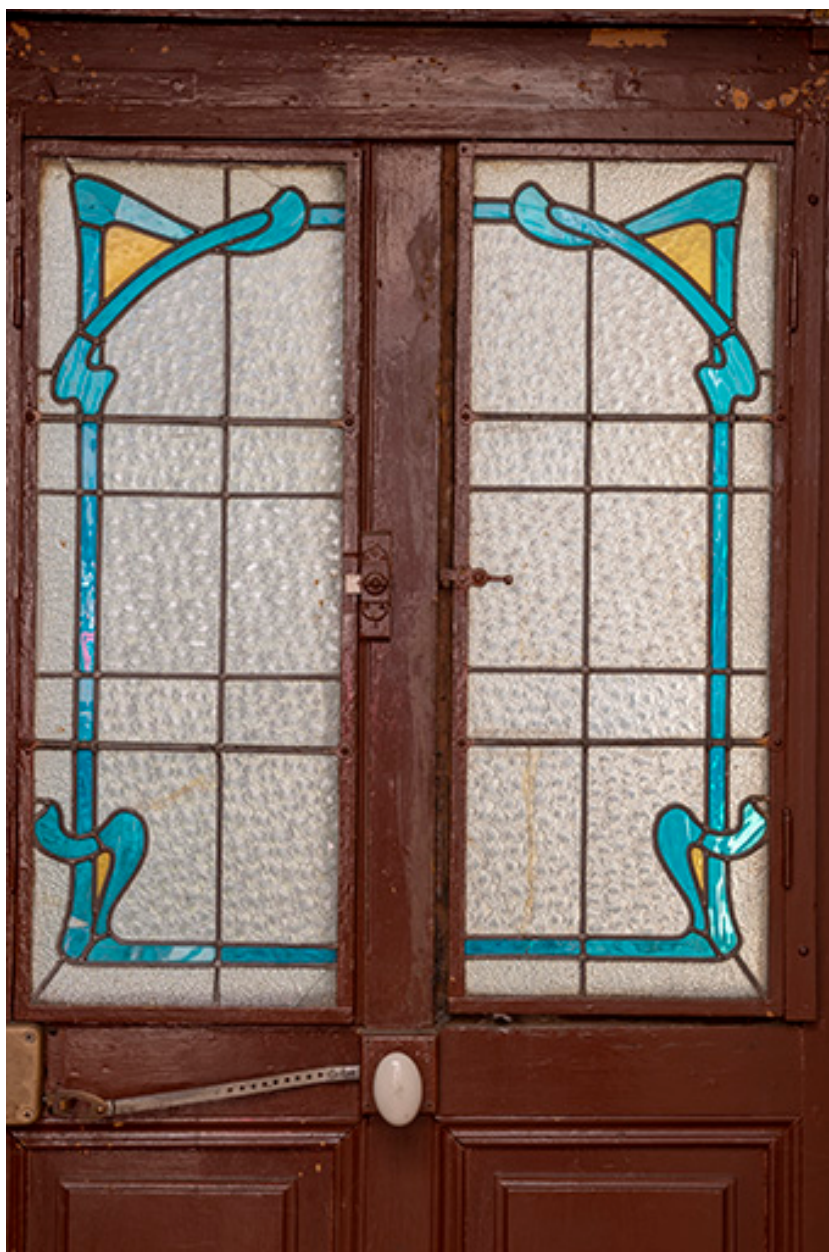
Porte de la cage d'escalier donnant sur le jardin, vitrail de style Art Nouveau.

L'intérieur conserve une partie du décor ancien. Les vitraux d'inspiration Art Nouveau de la grande porte du vestibule donnant sur la cage d'escalier et de la porte de la cage d'escalier donnant sur le jardin sont encore en place. Les vitraux de la porte d'entrée principale et de la porte de la cuisine sont plus simples. Toutes les cheminées de marbre ont été conservées. Des décors de boiserie et de plâtre de style Louis XV subsistent dans les pièces du rez-de-chaussée et les chambres à coucher du premier étage. Les dessus-de-portes du vestibule et du grand salon sont ornés de reliefs représentant des trophées de chasse et de pêche. Sur les trumeaux de l'une des pièces du rez-de-chaussée, des toiles peintes imitant des tapisseries représentent des scènes champêtres d'après des compositions de maîtres du 18<sup>e</sup> siècle : *Le Berger récompensé* de François Boucher, *Le Couple avant l'embarquement à Cythère* de Jean-Baptiste Le Prince ou encore *Le Colin-Maillard* de Jean-Honoré Fragonard. Le plafond de cette même pièce est décoré de caissons polygonaux. Le sol du vestibule et de la cage d'escalier conserve ses carreaux céramiques à motifs floraux.

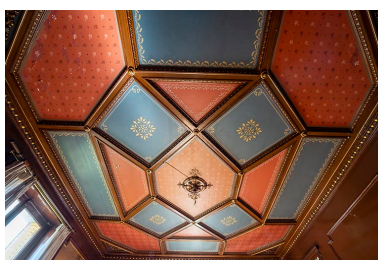
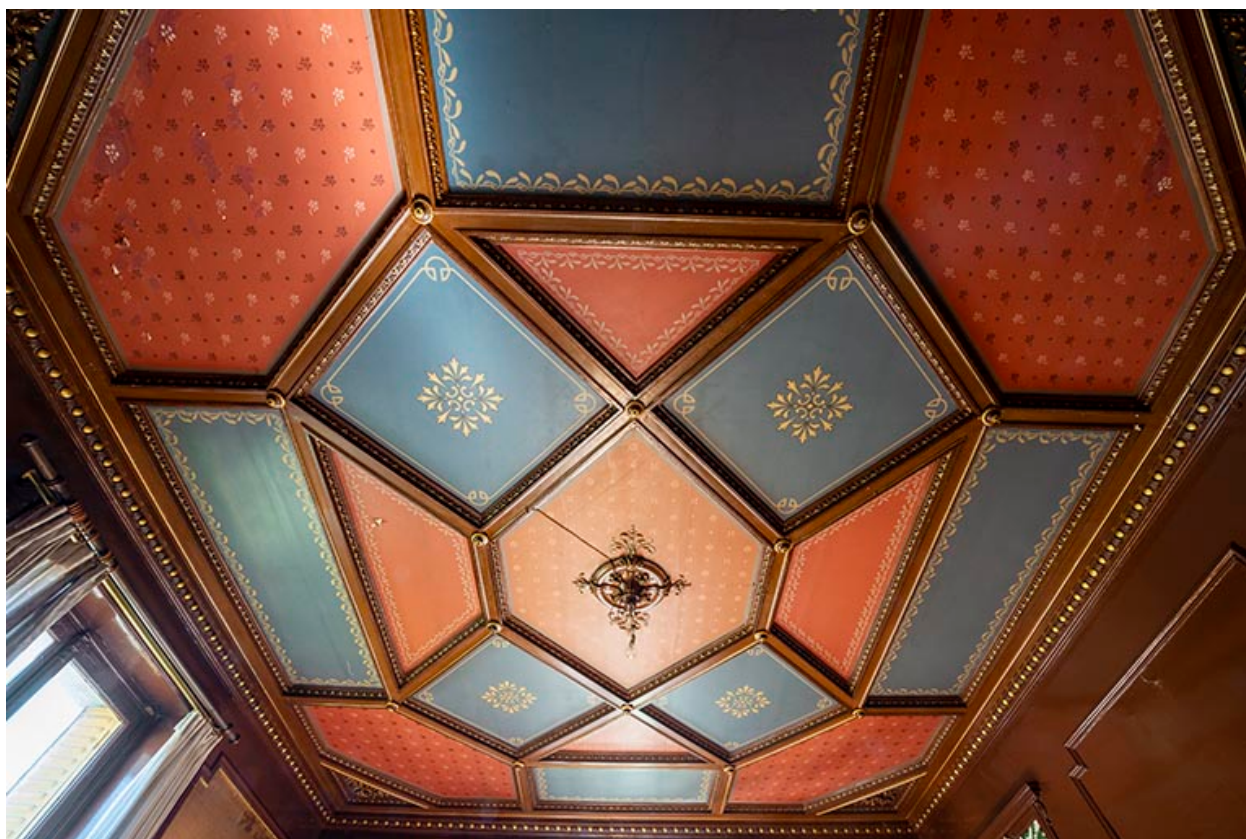
Rez-de-chaussée, grand salon, plafond à compartiments.

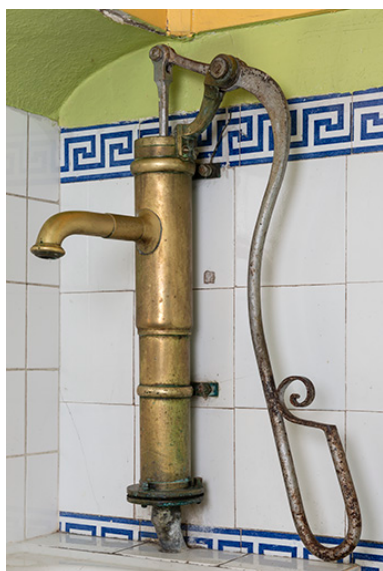
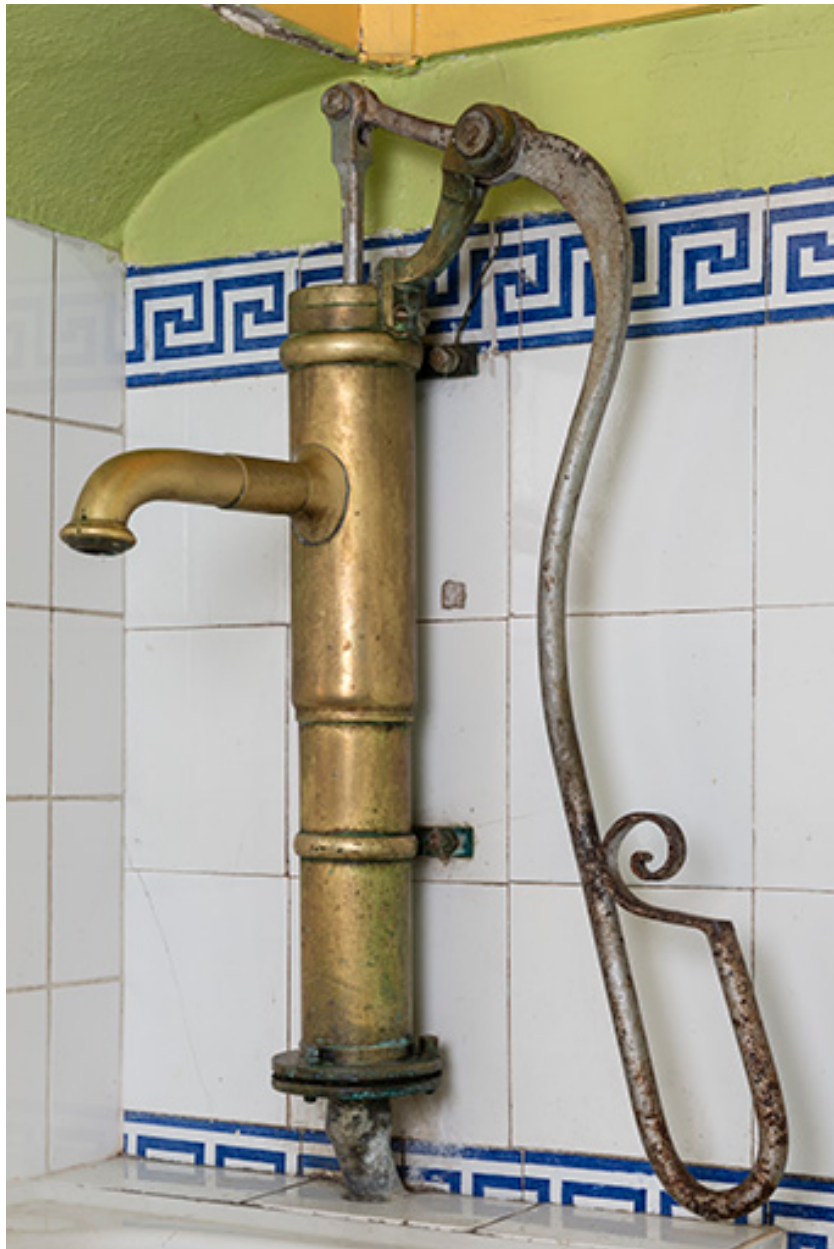
Rez-de-chaussée,  
cuisine, pompe à main.  
Phot. Jérôme Mongreville  
IVR43\_20187000624NUC4A

Rez-de-chaussée, cuisine, pompe à main.

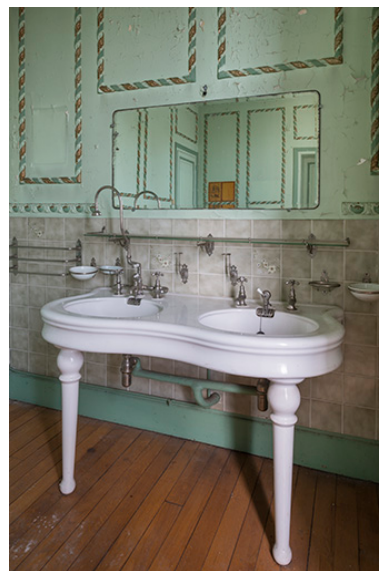
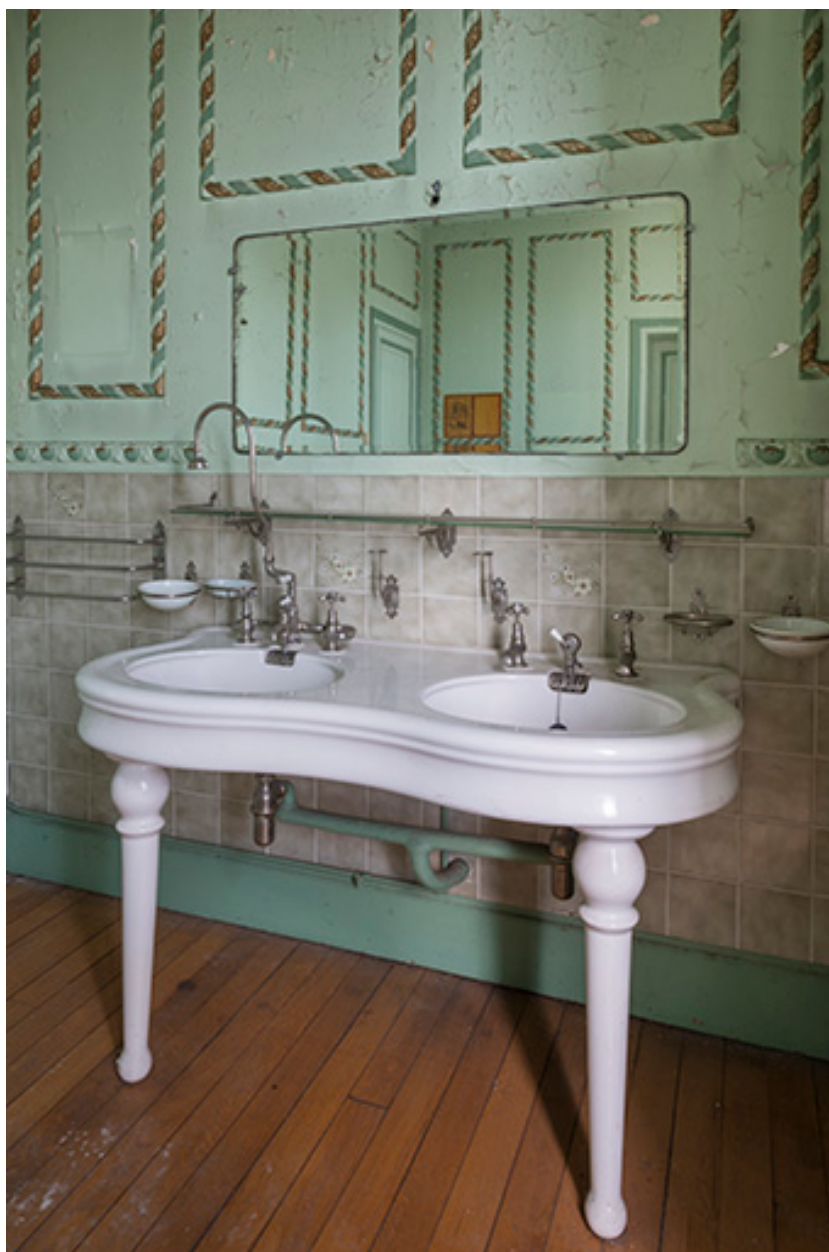
Premier étage, salle d'eau,  
lavabo à double vasque.  
Phot. Jérôme Mongreville  
IVR43\_20187000629NUC4A

Premier étage, salle d'eau, lavabo à double vasque.

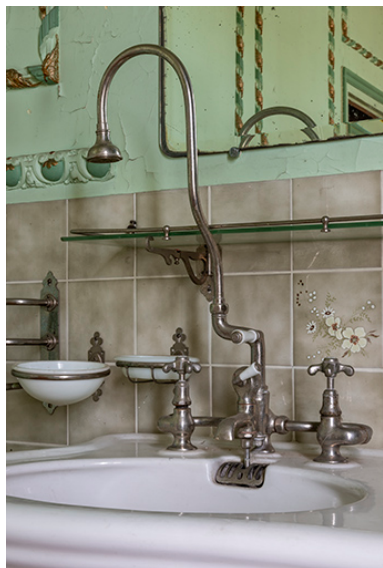
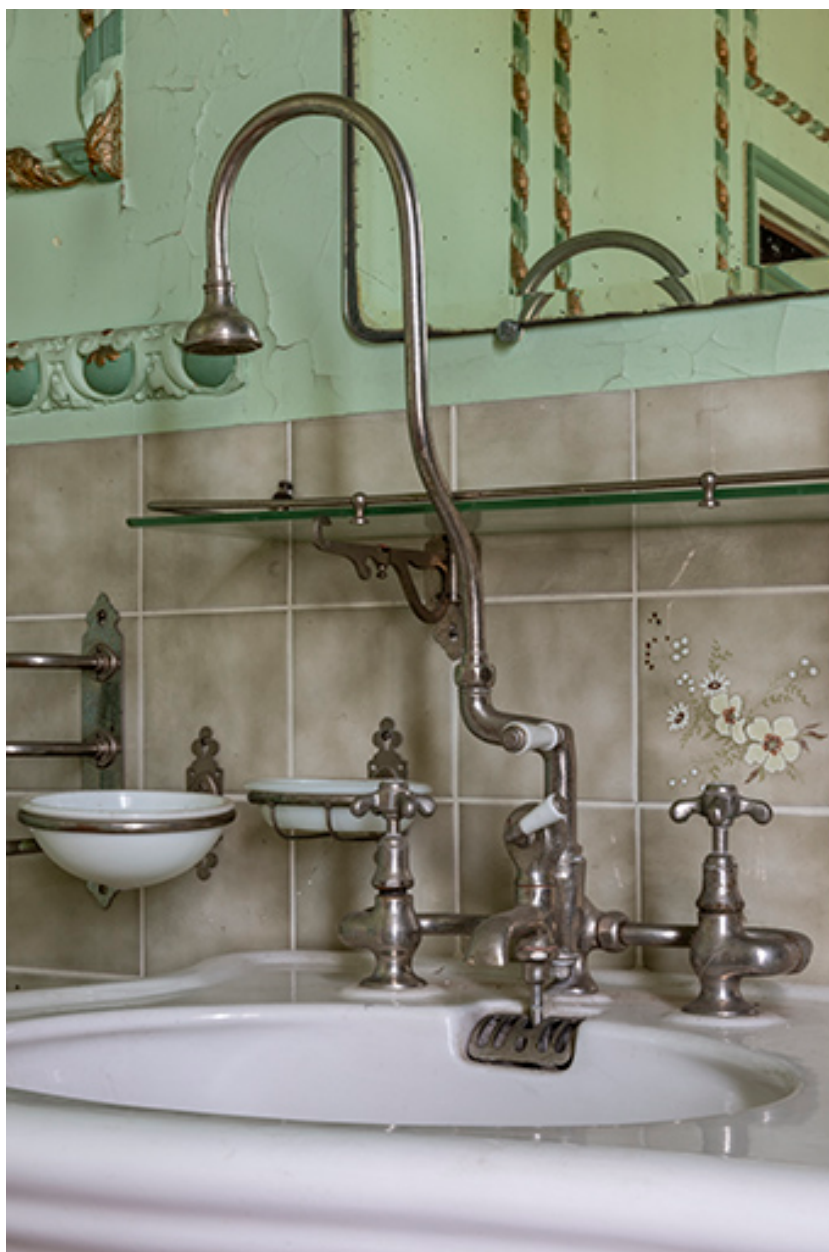
Premier étage, salle d'eau, robinets.

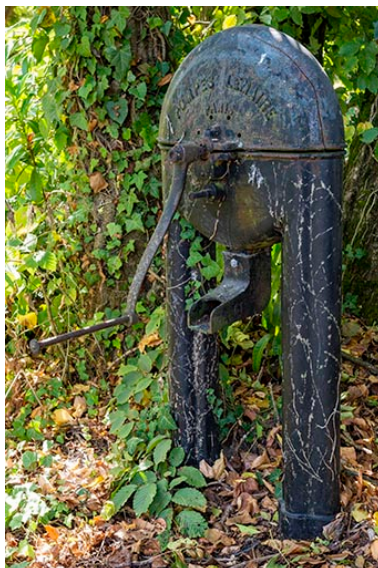
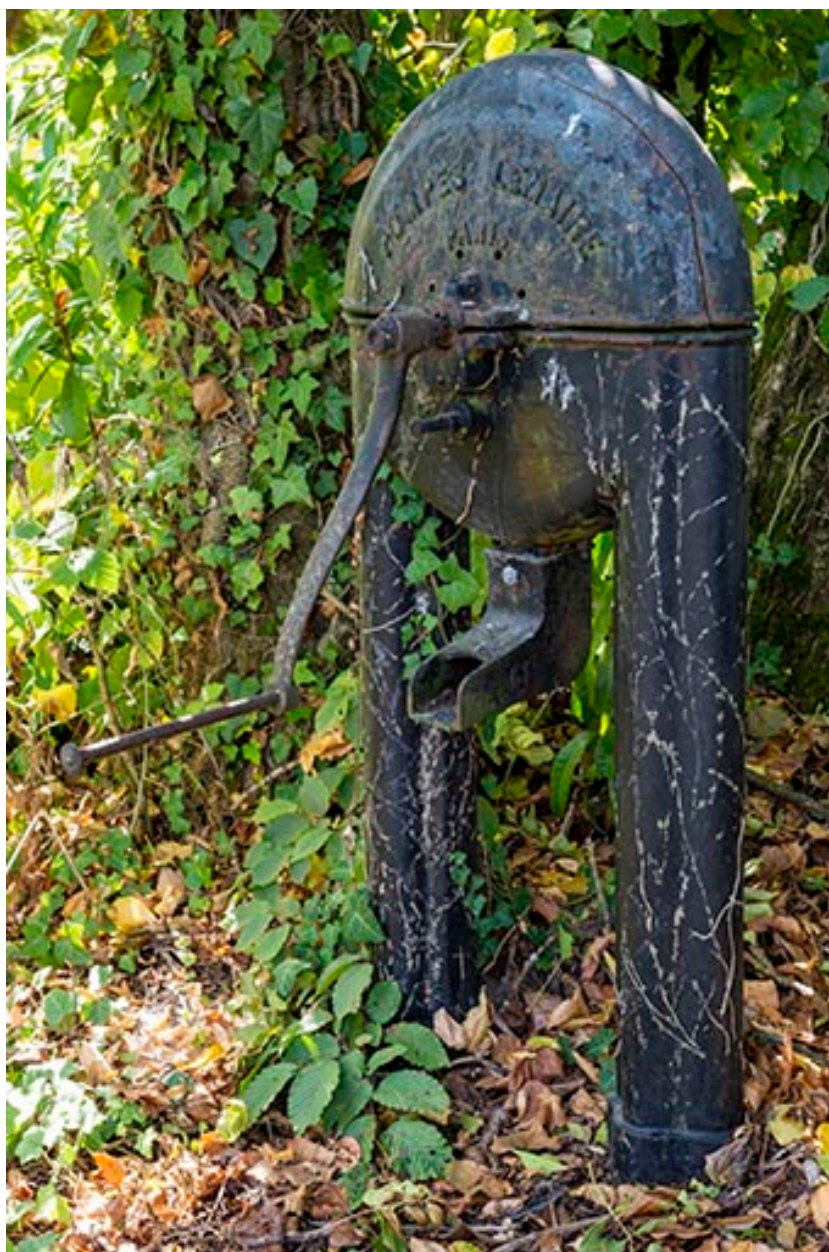
Pompe à godets (modèle Lemaire) dans le jardin.

Dans le jardin subsiste une pompe à godets (modèle Lemaire).
