Bourgogne-Franche-Comté, Nièvre  
Asnois  
rue du Château

## château d'Asnois

Numéro de dossier : IA58000266  
Date de l'enquête initiale : 1995  
Date(s) de rédaction : 1999  
Cadre de l'étude : inventaire topographique  
Degré d'étude : étudié

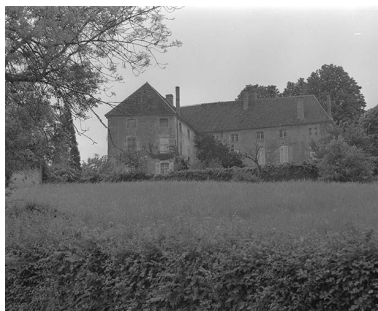
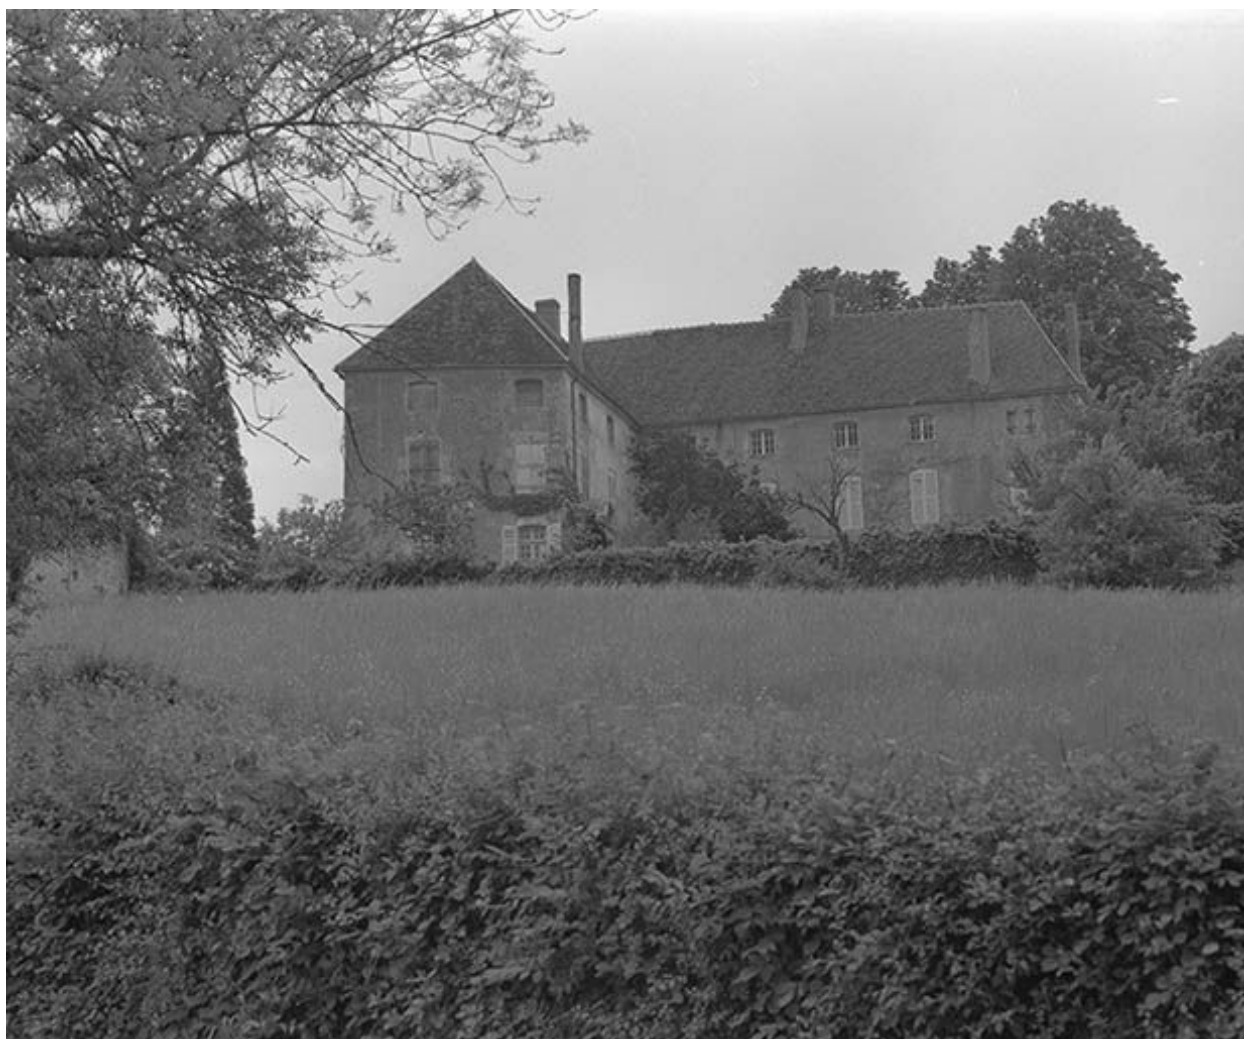
Vue d'ensemble des  
élévations postérieures  
Phot. Jean-Luc Duthu  
IVR26\_19945800018X

Vue d'ensemble des élévations postérieures

Château implanté sur une terrasse aménagée, au nord-est du village, surplombant la rive gauche du canal. Logis de plan en L comprenant un rez-de-chaussée de plain-pied, fortement taluté à l'ouest, un étage carré et un demi-étage. Bâtiment plus bas, sur l'angle nord-ouest, abritant une remise. Portail découvert en bordure de la rue du Château. Remise et écuries au même alignement, à droite du portail ; logis sur cave à gauche ; serre adossée et four à pain, à l'arrière, au même droit. Terrasse en contrebas, au sud, desservie par un escalier droit, au sud-est, et par un plan incliné, à l'ouest. Accès direct au coteau, à l'est, par un escalier rentrant interrompant le mur de soutènement de la terrasse, dans l'axe d'un kiosque en ciment armé à imitation de troncs ébranchés. Bâtiment ouest simple en profondeur ; deux salles voûtées en berceau segmentaire au rez-de-chaussée ; cheminée monumentale en pierre de Chevroches dans le mur de refend de la salle nord. Escalier en vis dans le bâtiment est. Petit cabinet à décor peint, doublé d'une resserre, et salon lambrissés, à l'extrémité du bâtiment. Encadrement de la porte extérieure de la cage de l'escalier à arêtes chanfreinées ; encadrements des autres baies des bâtiments est et ouest en arc segmentaire, à feuillures (baies du demi-étage murées sur la façade antérieure du bâtiment ouest). Caves voûtées en berceau plein-cintre. Ancienne ferme du château, au nord, en bordure d'une vaste basse-cour accessible depuis la rue du Château par un portail monumental couvert.

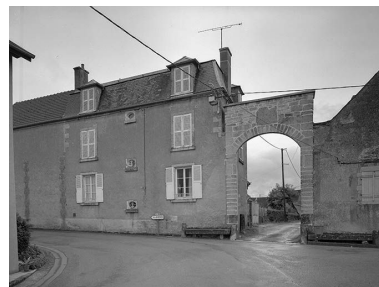
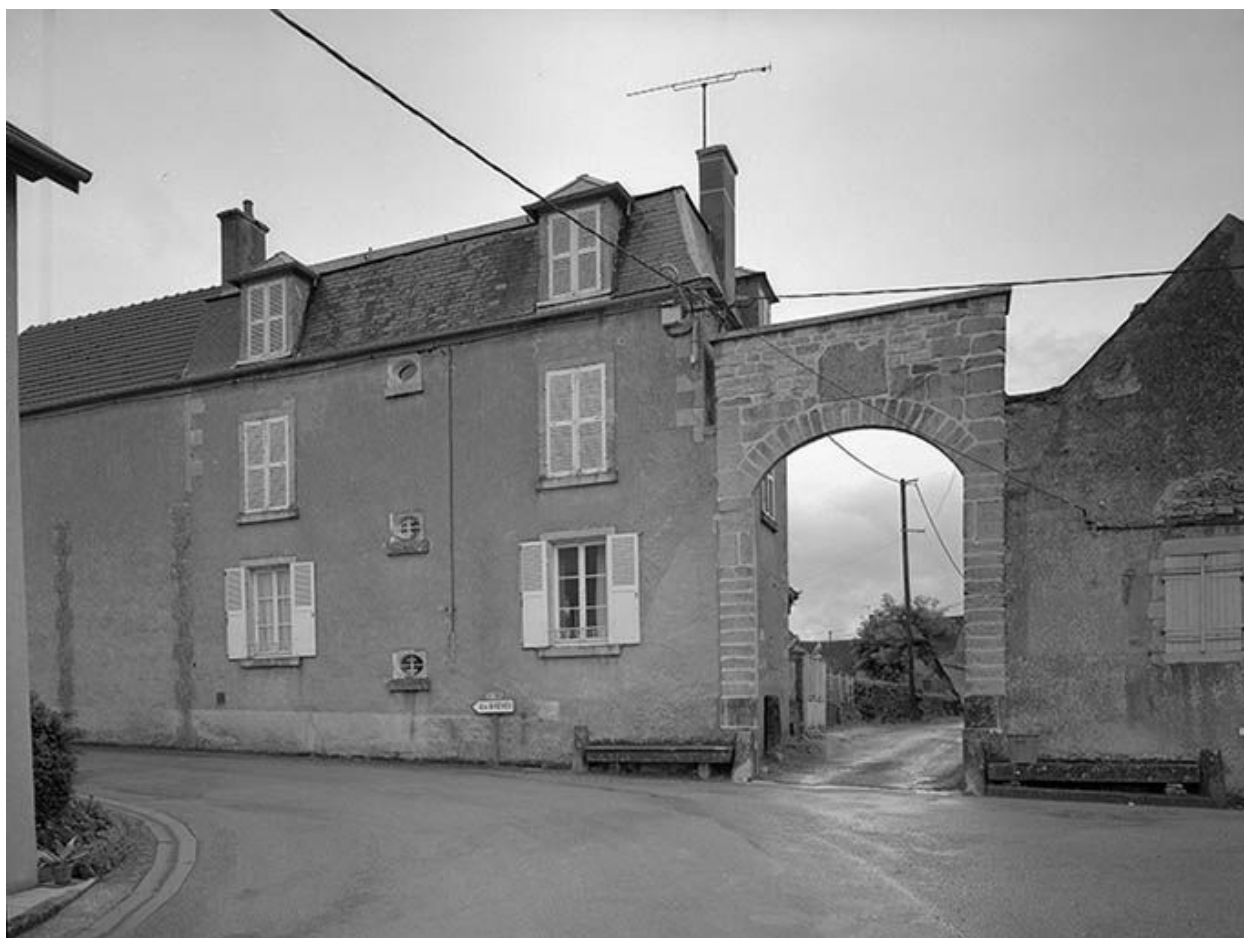
Portail d'accès à la basse-cour  
Phot. Jean-Luc Duthu  
IVR26\_19945800020V

Portail d'accès à la basse-cour

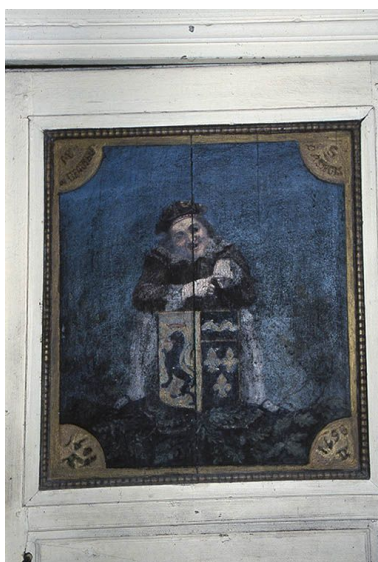
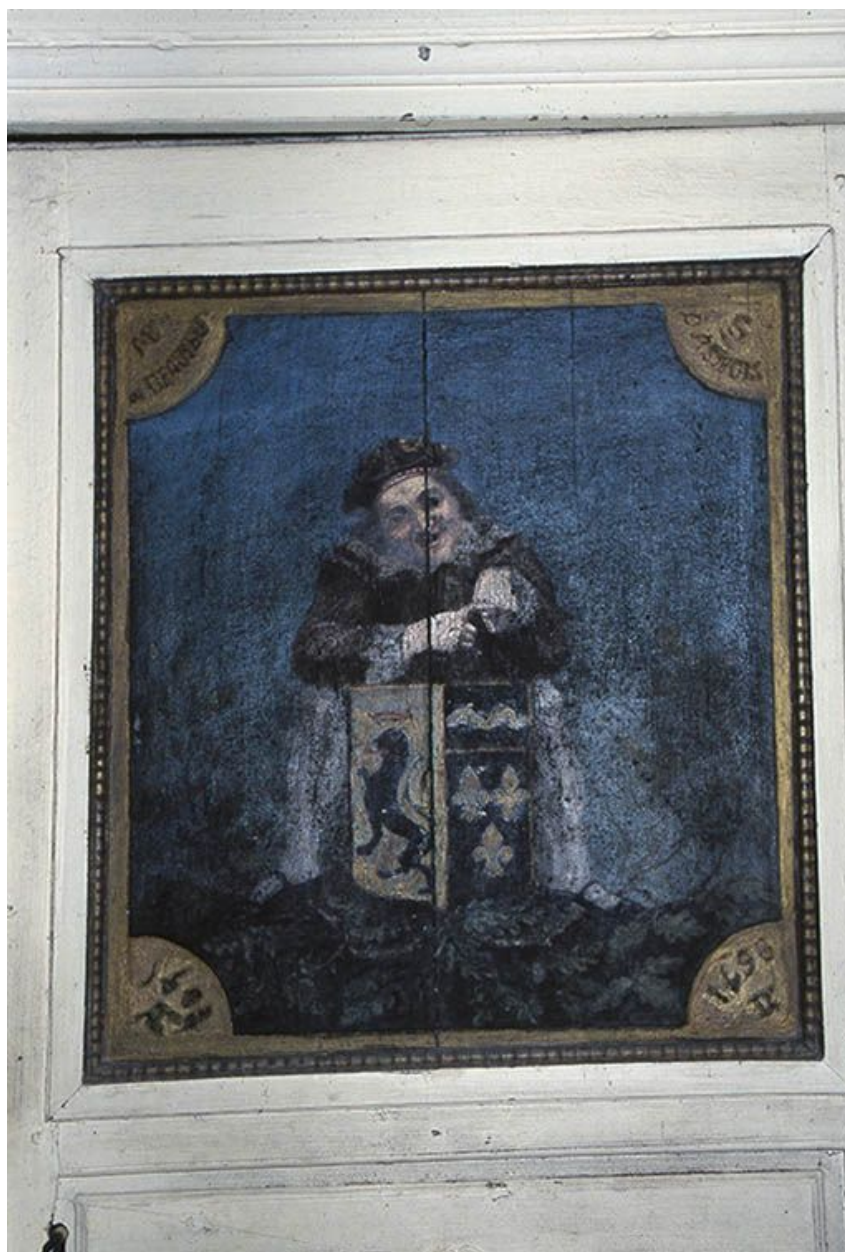
L'arcade d'entrée de la cage du grand  
escalier. Détail du couronnement.  
Phot. Jean-Luc Duthu  
IVR26\_19965800283ZA

L'arcade d'entrée de la cage du grand escalier. Détail du couronnement.

Sujet : personnages assis dans les écoinçons, mutilés, armoiries piochées, illisibles, encadrement architecturé à décors de pinacles et de chou frisé, support : encadrement de la porte d'entrée de la cage de l'escalier (bâtiment est) .

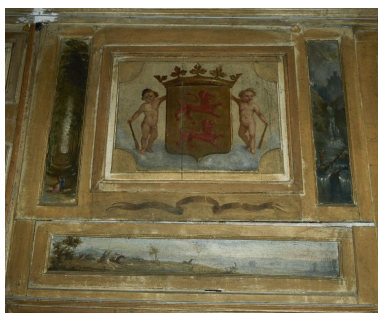
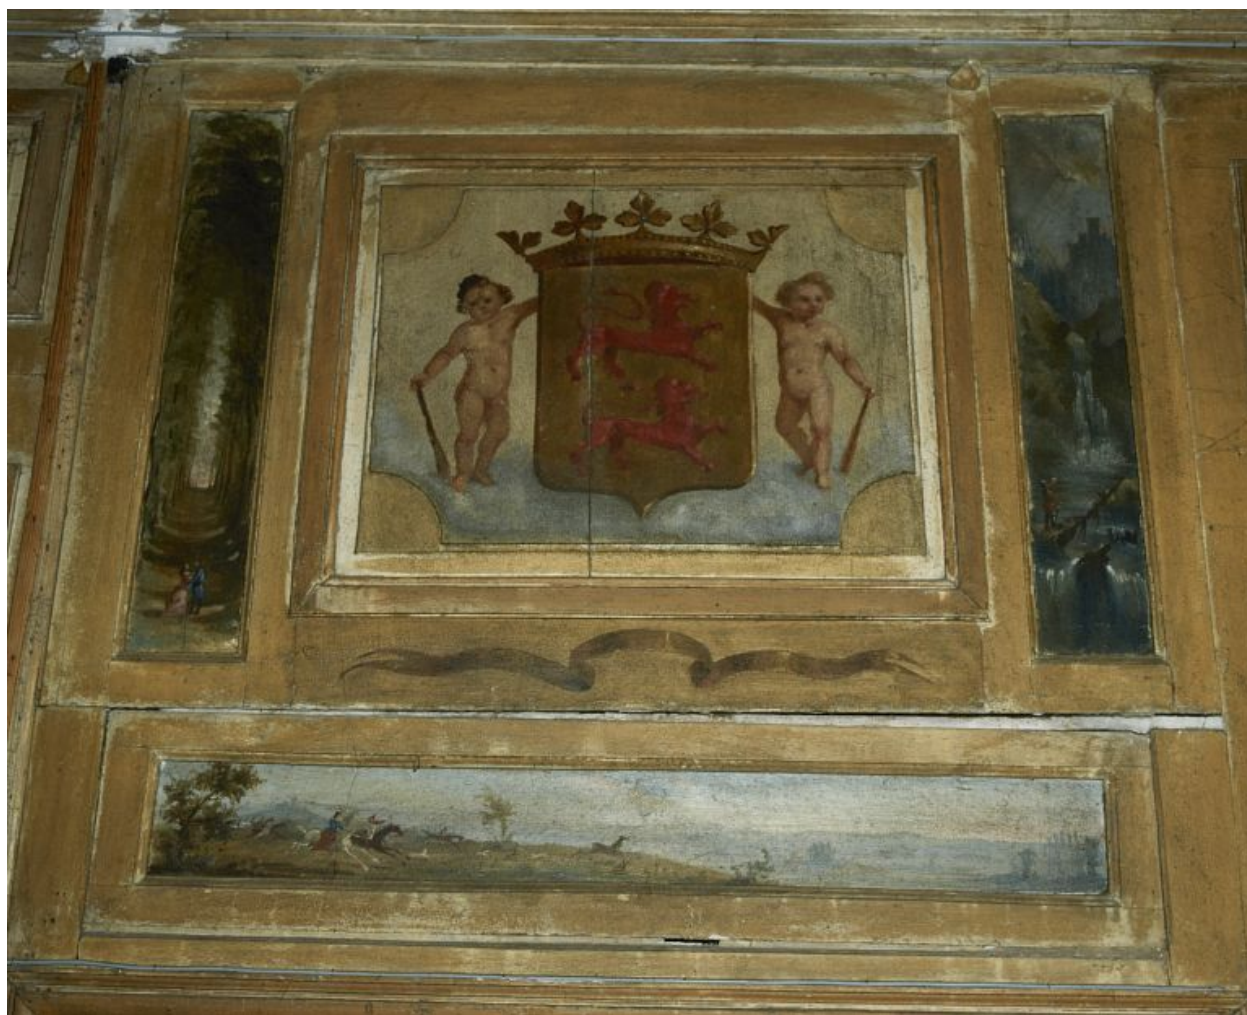
Décor peint d'un dessus  
de porte : armoiries tenues  
par deux putti et paysages.  
Phot. Jean-Luc Duthu  
IVR26\_19965800291XA

Décor peint d'un dessus de porte : armoiries tenues par deux putti et paysages.

dessus-de-porte ; porte (panneaux peints) : armoiries ; allégories ; bouffon (IM58002020) Bourgogne-Franche-Comté, Nièvre, Asnois, rue du Château

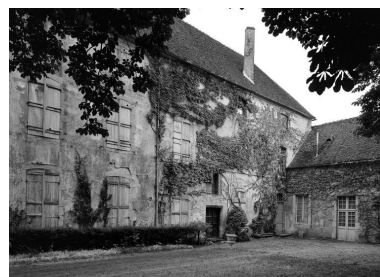
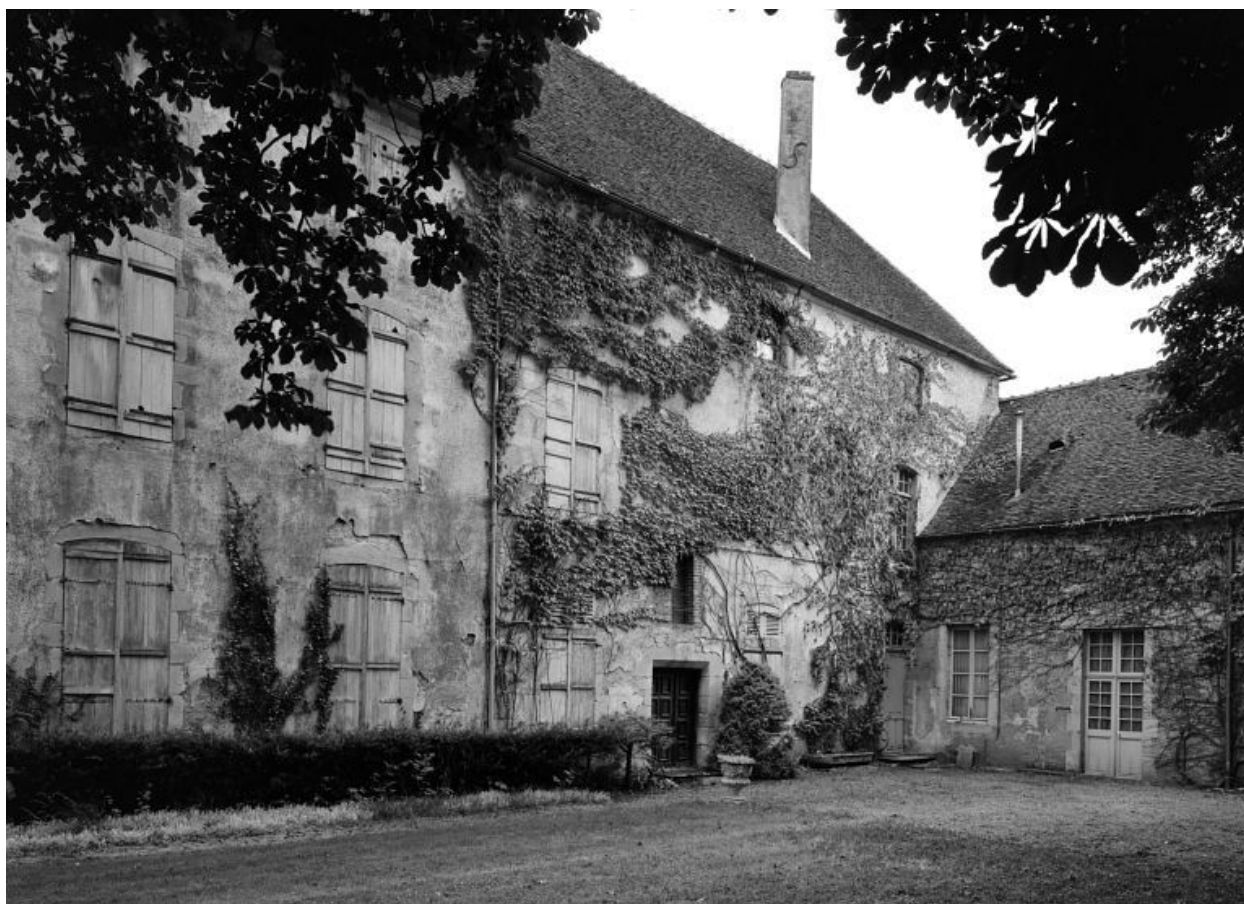
Bâtiment est. Façade  
prise du nord-est.  
Phot. Jean-Luc Duthu  
IVR26\_19965800271V

Bâtiment est. Façade prise du nord-est.

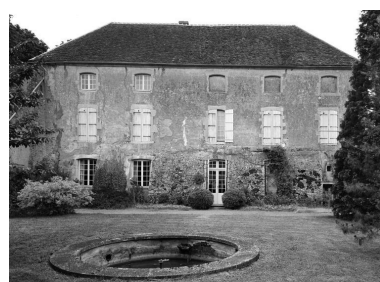
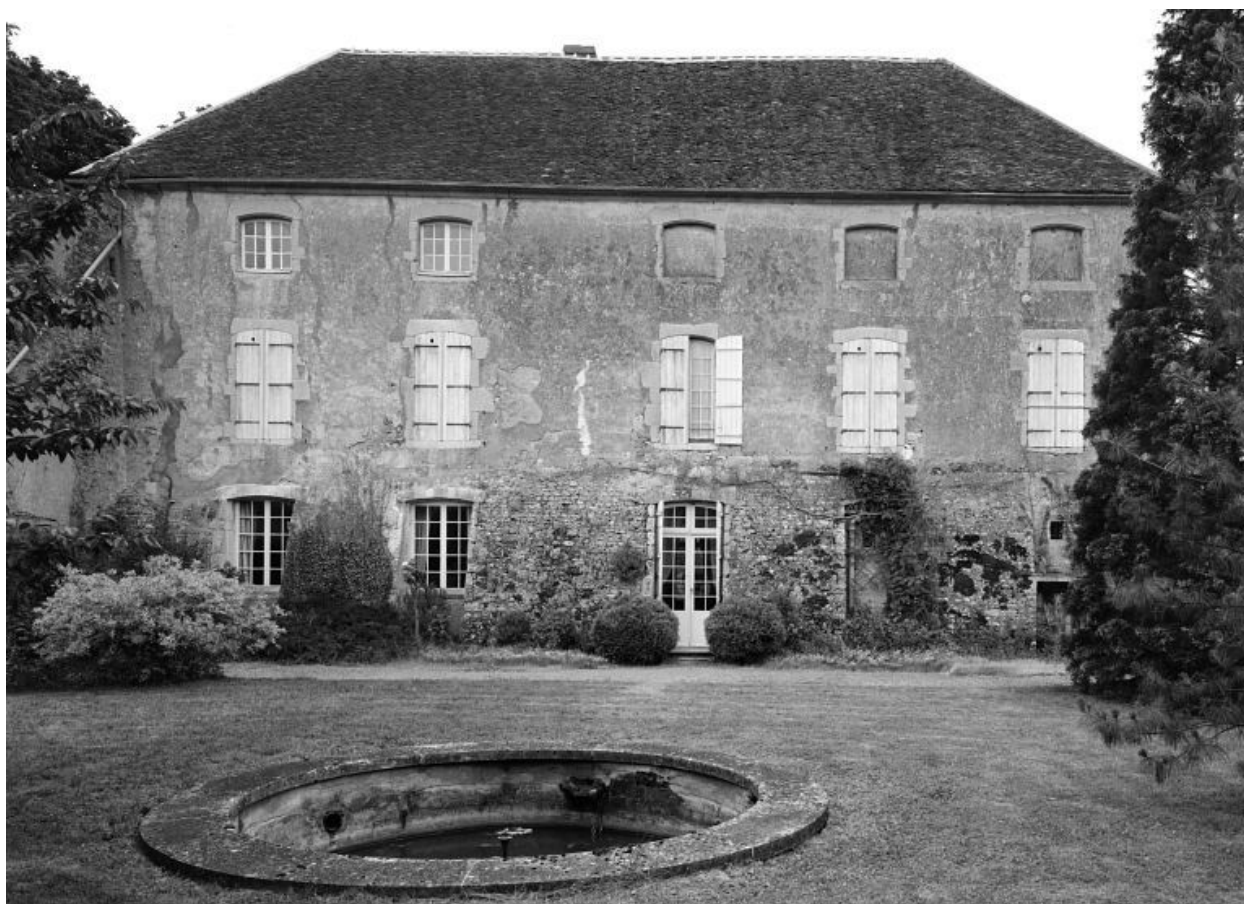
Bâtiment sud-ouest.  
Elévation antérieure.  
Phot. Jean-Luc Duthu  
IVR26\_19965800274V

Bâtiment sud-ouest. Elévation antérieure.

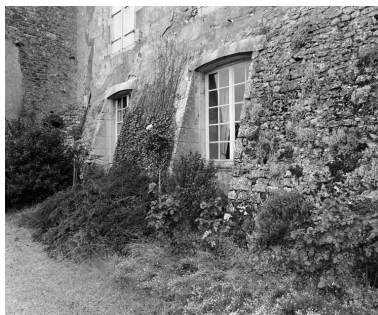
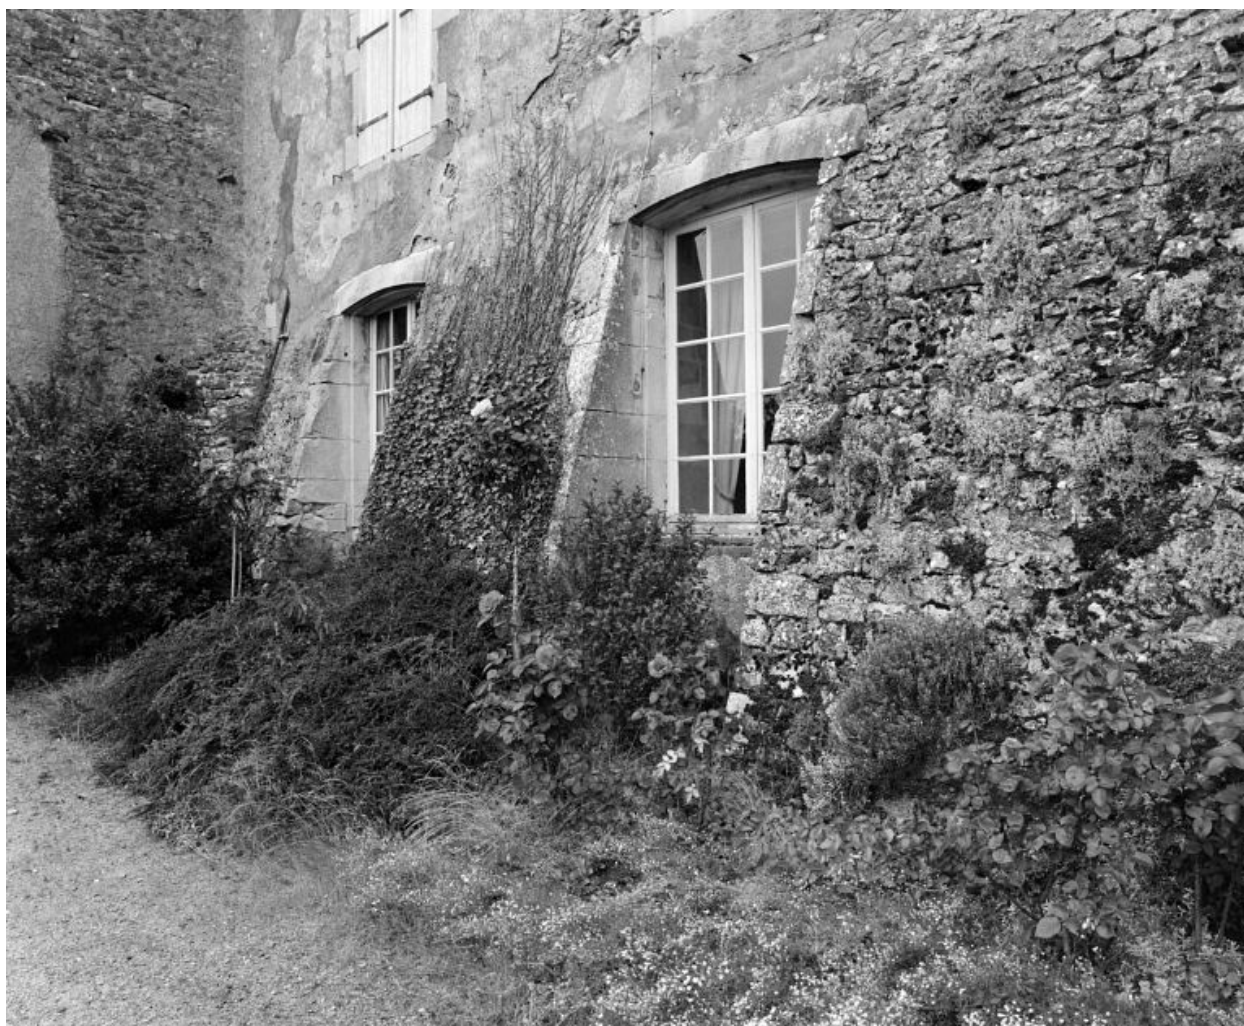
Bâtiment sud-ouest.  
Elévation antérieure, détail.  
Phot. Jean-Luc Duthu  
IVR26\_19965800275X

Bâtiment sud-ouest. Elévation antérieure, détail.

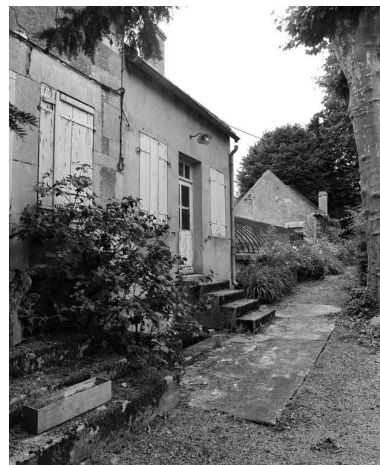
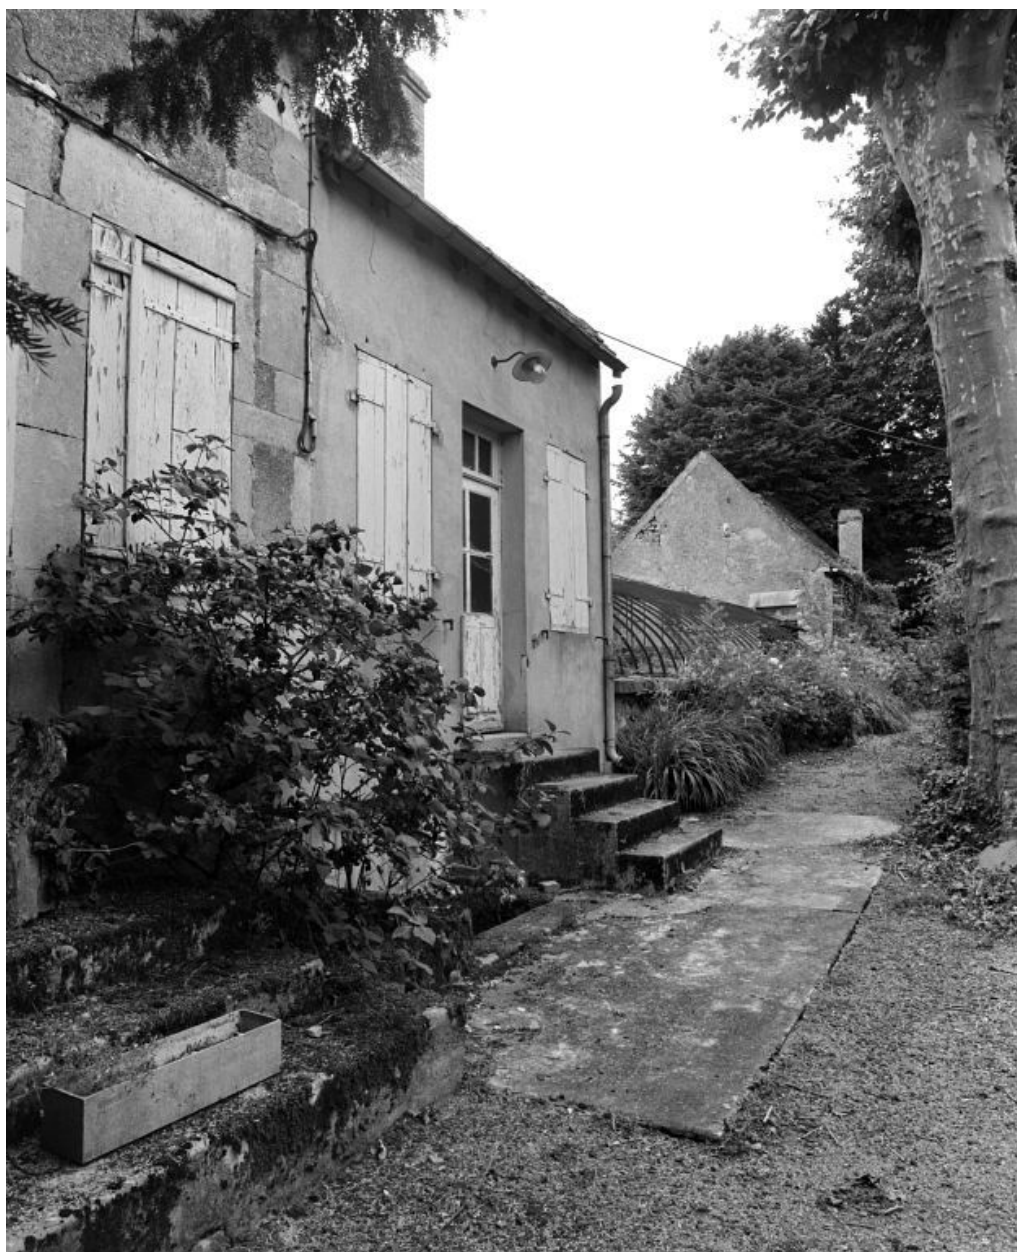
Logis annexe, serre  
adossée et chambre à four.  
Phot. Jean-Luc Duthu  
IVR26\_19965800279X

Logis annexe, serre adossée et chambre à four.
