Bourgogne-Franche-Comté, Jura  
Hauts de Bienne  
170 rue de la République

## immeuble

Numéro de dossier : IA39001243  
Date de l'enquête initiale : 2000  
Date(s) de rédaction : 2009  
Cadre de l'étude : inventaire topographique  
Degré d'étude : étudié

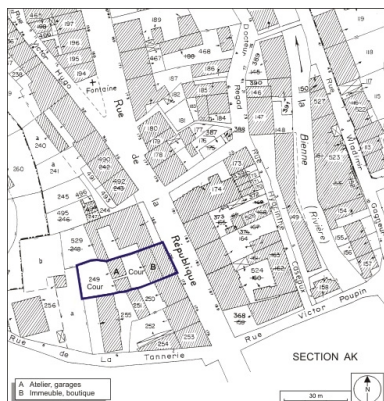
Plan-masse et de situation.  
Extrait du plan cadastral, 1980,  
section AI, échelle 1:1000.

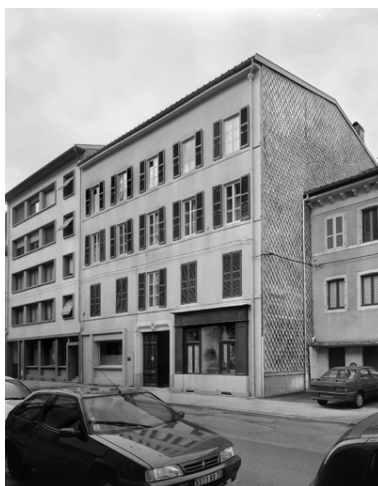
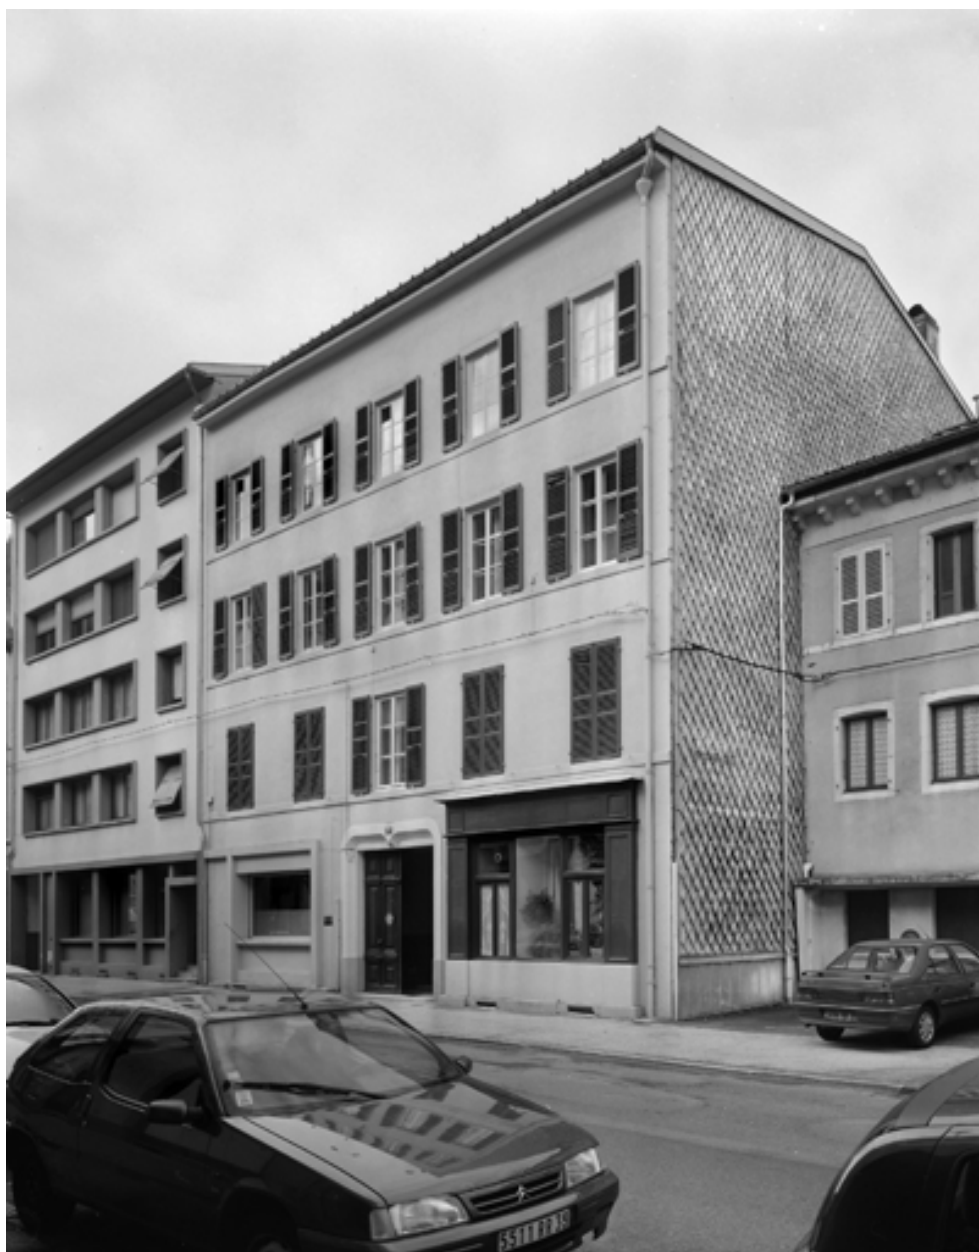
Elévation antérieure.  
Phot. Yves Sancey  
IVR43\_20033900398V

Elévation antérieure.

L'immeuble a des murs en moellons calcaires enduits, avec pierre de taille en grand appareil laissé apparente sur le rez-de-chaussée de l'élévation antérieure (à cinq travées) et essentage de tôle sur le mur pignon nord. Il compte un sous-sol et trois étages carrés, distribués par un escalier tournant en bois accessible depuis le passage couvert central. Il est coiffé d'un toit métallique à longs pans et pignons couverts. Sa cour est fermée à l'ouest par deux corps de bâtiments réunis sous une même terrasse en béton récente. Chacun a deux niveaux à usage de garage (rez-de-chaussée et étage carré côté cour, étage de soubassement et rez-de-chaussée surélevé côté ancien jardin), desservis par l'escalier droit qui les sépare.

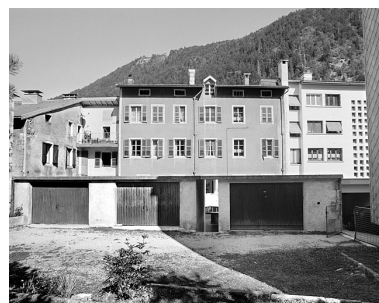
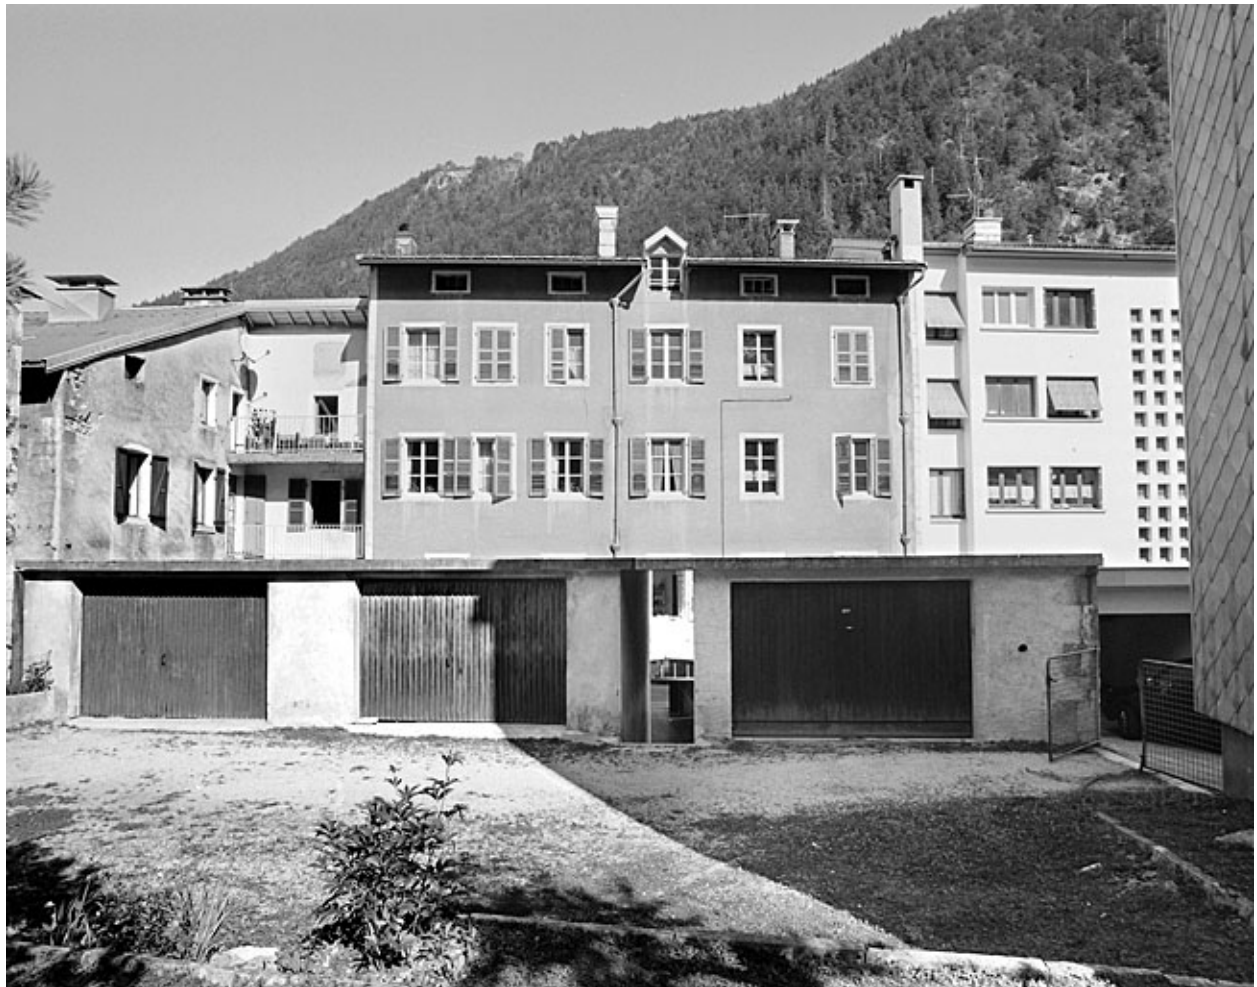
Elévation postérieure et garages.  
Phot. Yves Sancey  
IVR43\_20033900406X

Elévation postérieure et garages.

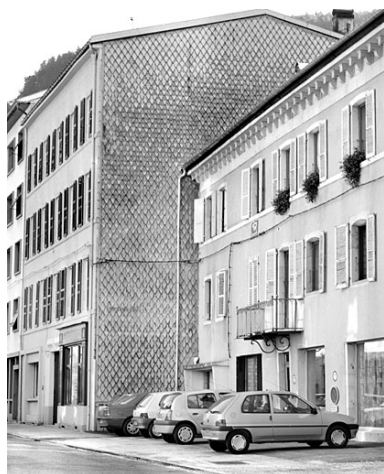
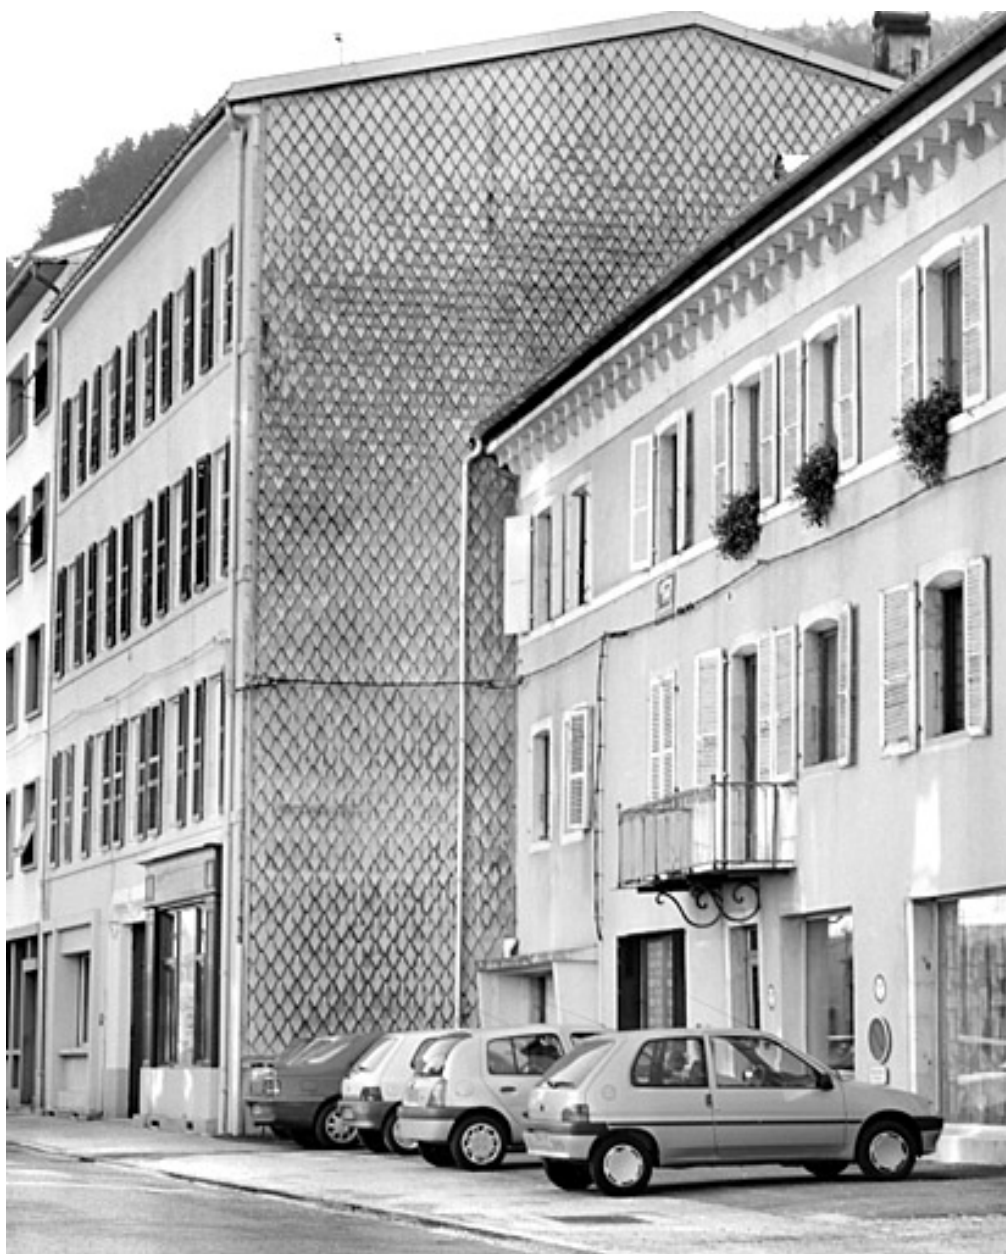
Elévations antérieure et  
latérale droite (nord).  
Phot. Yves Sancey  
IVR43\_20033900397X

Elévations antérieure et latérale droite (nord).

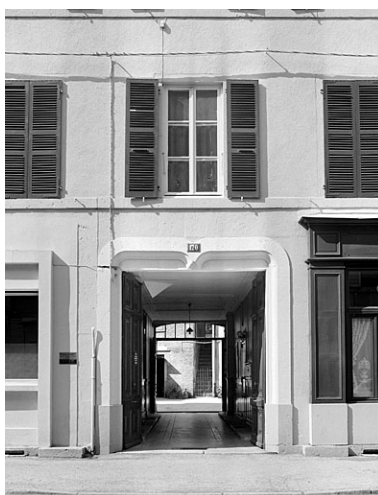
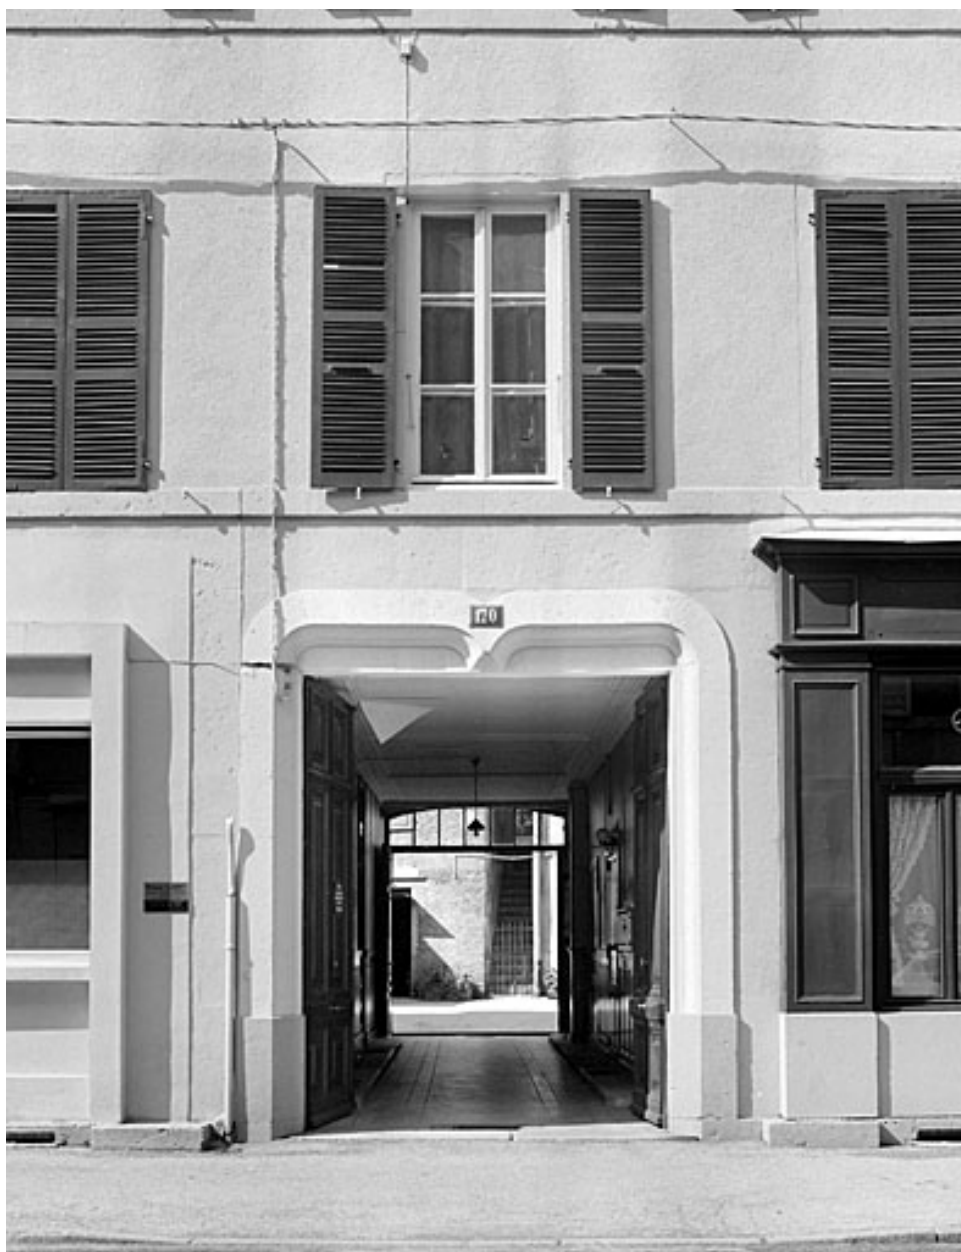
Entrée principale (passage couvert)  
et fenêtre du premier étage.  
Phot. Yves Sancey  
IVR43\_20033900401X

Entrée principale (passage couvert) et fenêtre du premier étage.

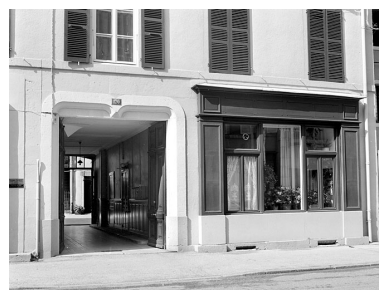
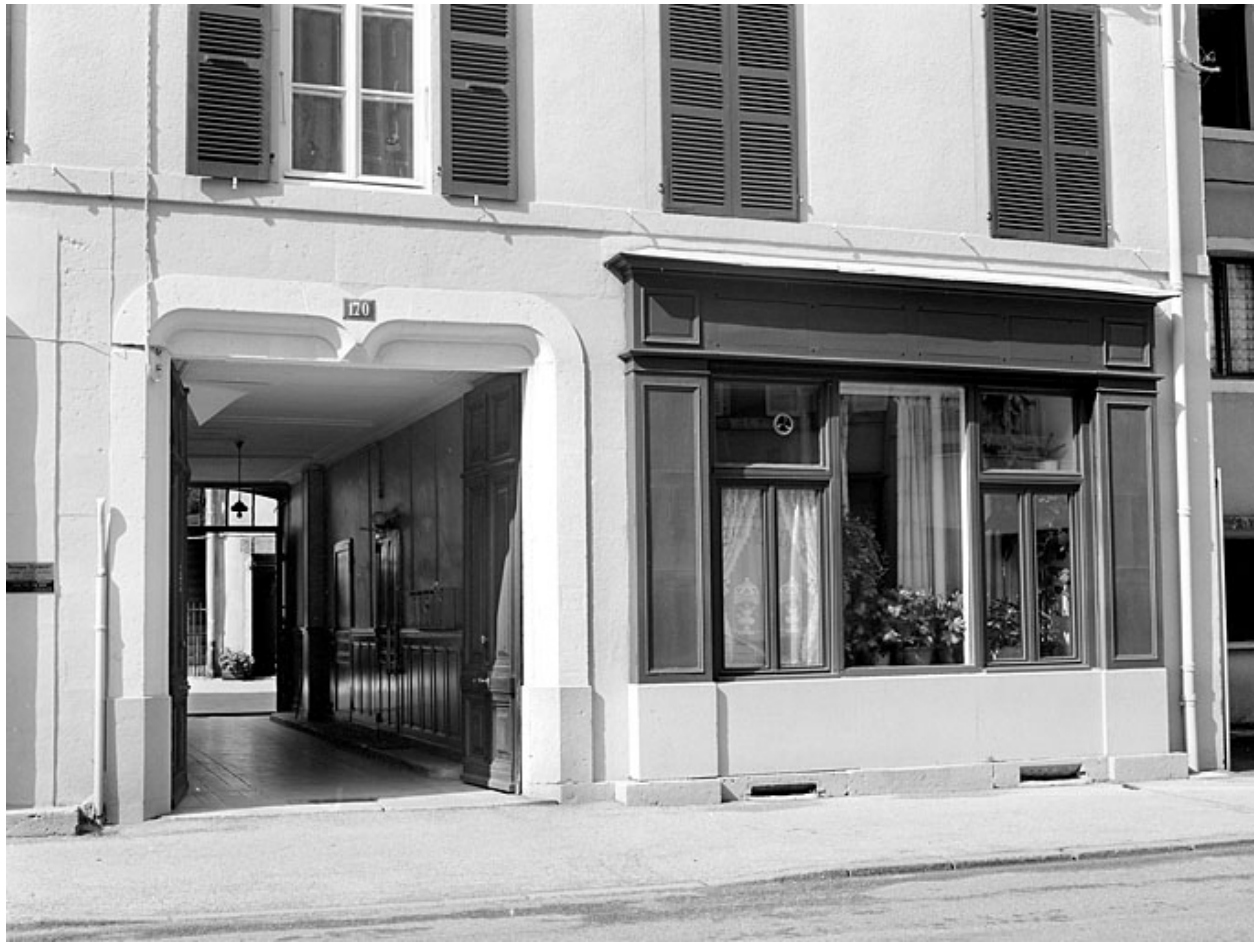
Entrée principale (passage couvert)  
et devanture d'une ancienne boutique.  
Phot. Yves Sancey  
IVR43\_20033900399X

Entrée principale (passage couvert) et devanture d'une ancienne boutique.

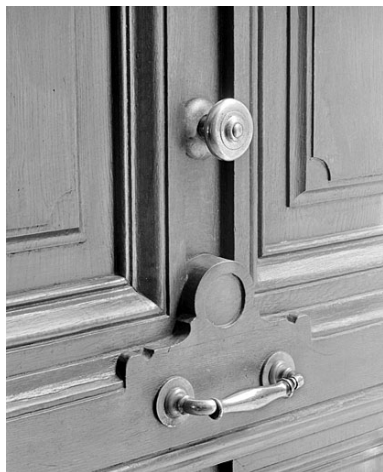
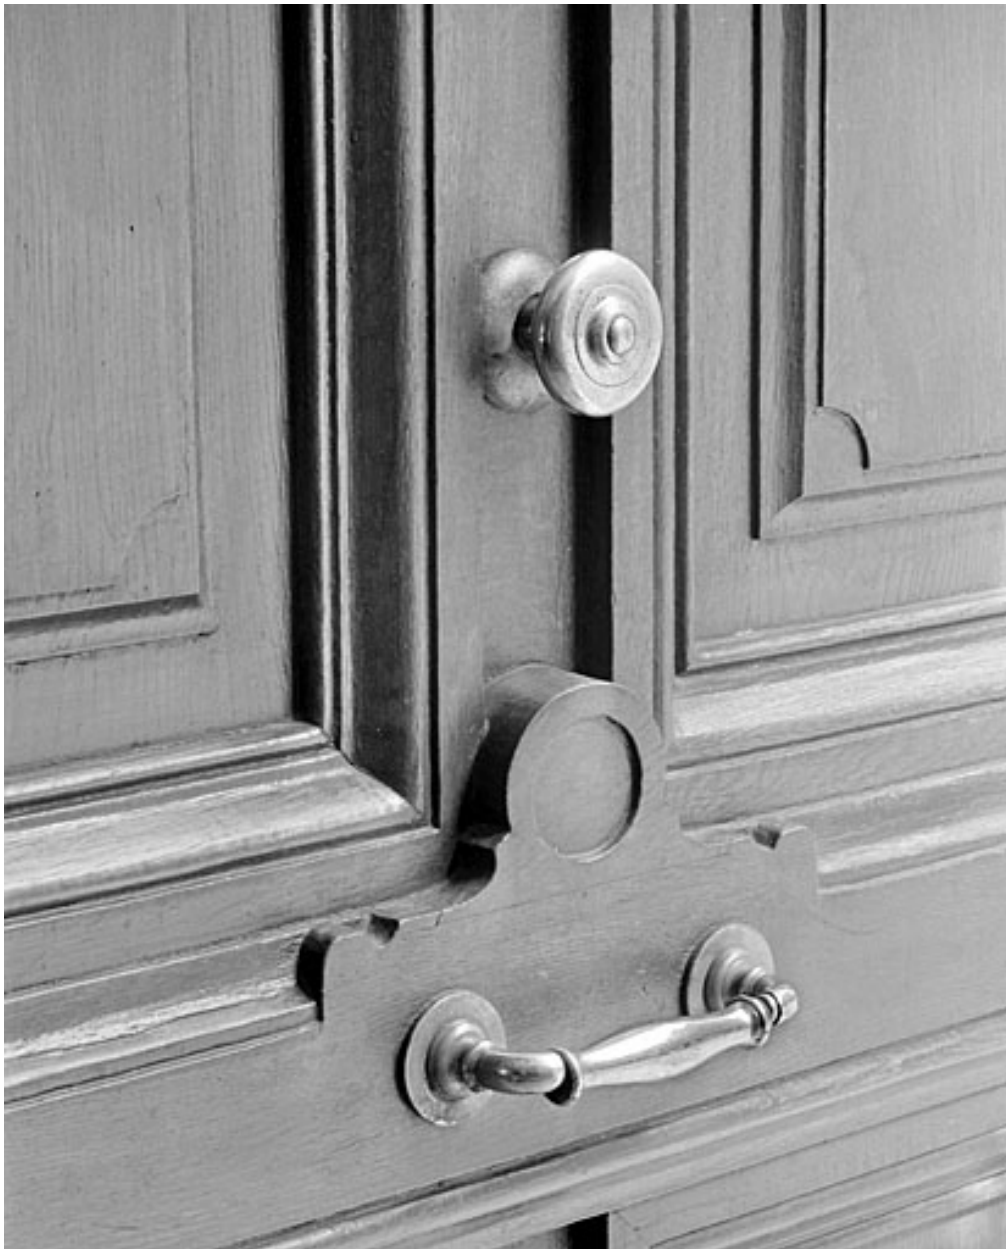
Poignées de la porte  
du passage couvert.  
Phot. Yves Sancey  
IVR43\_20033900400X

Poignées de la porte du passage couvert.

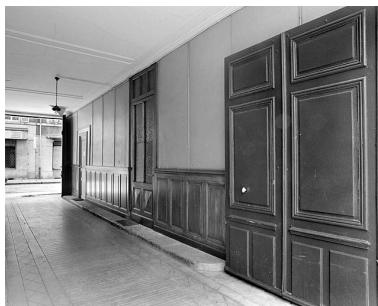
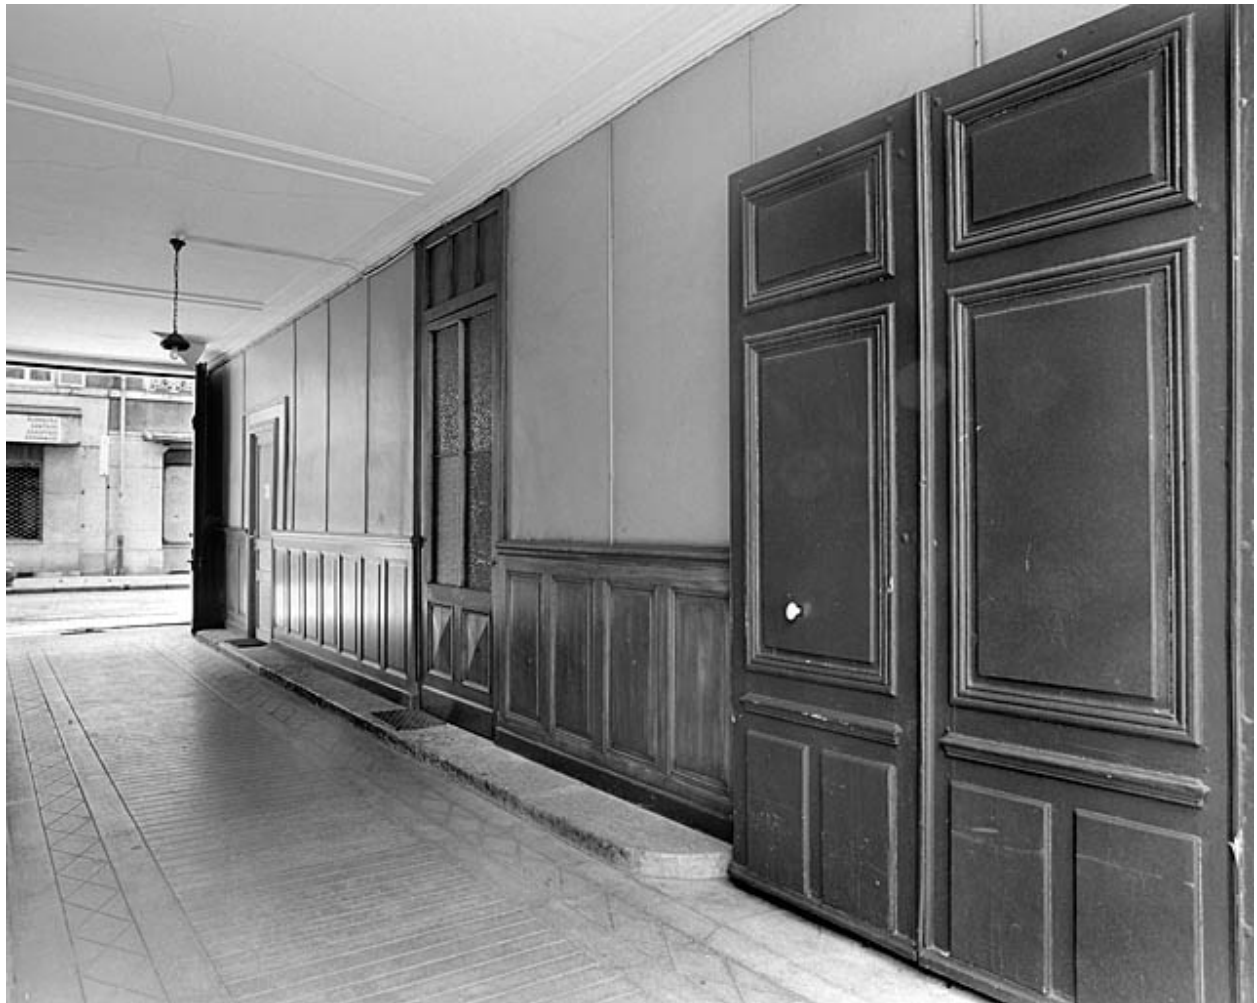
Intérieur du passage  
couvert, depuis la cour.  
Phot. Yves Sancey  
IVR43\_20033900403X

Intérieur du passage couvert, depuis la cour.

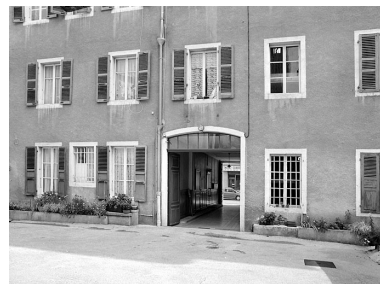
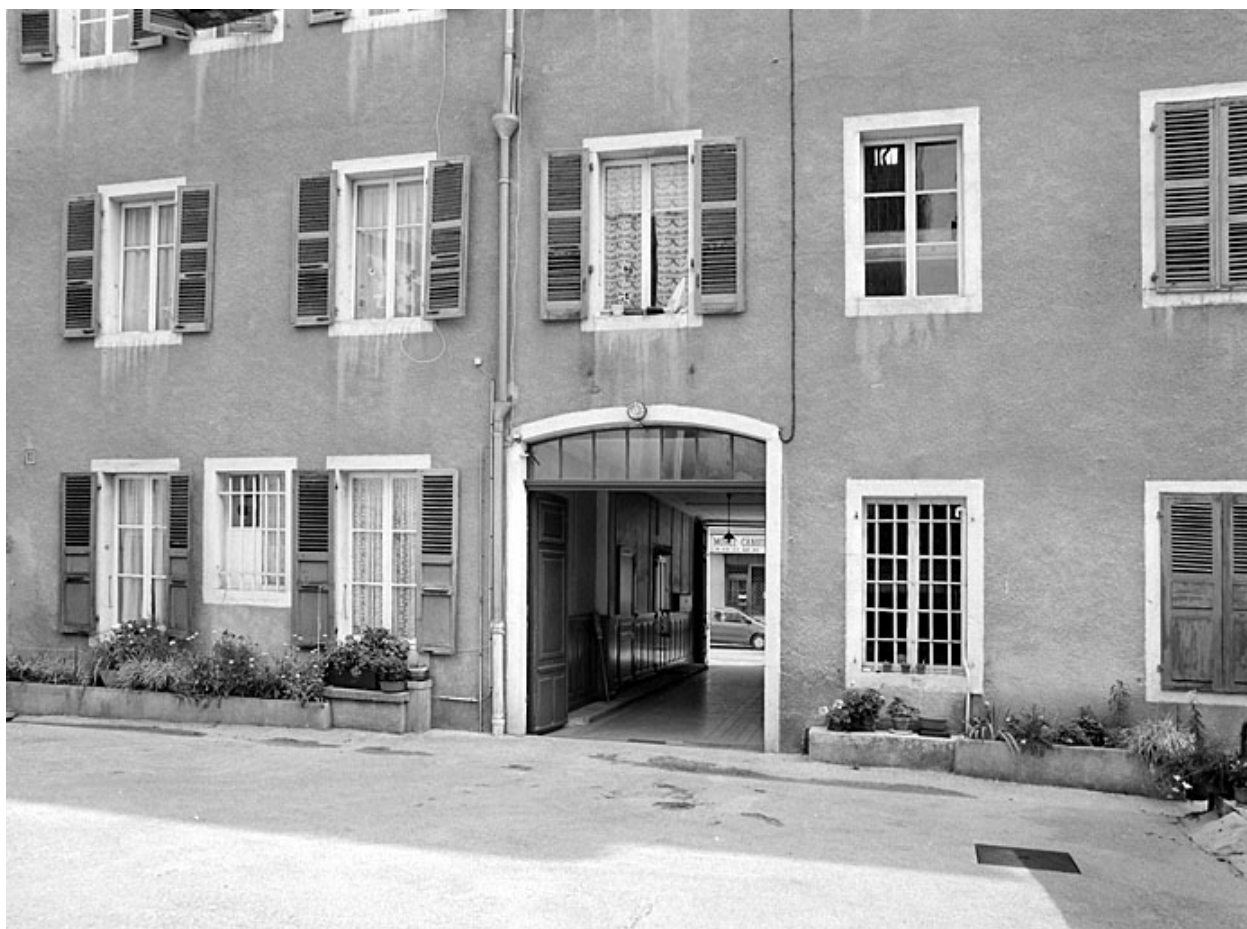
Rez-de-chaussée et premier  
étage de l'élévation postérieure.  
Phot. Yves Sancey  
IVR43\_20033900402X

Rez-de-chaussée et premier étage de l'élévation postérieure.

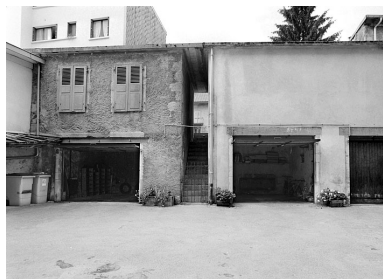
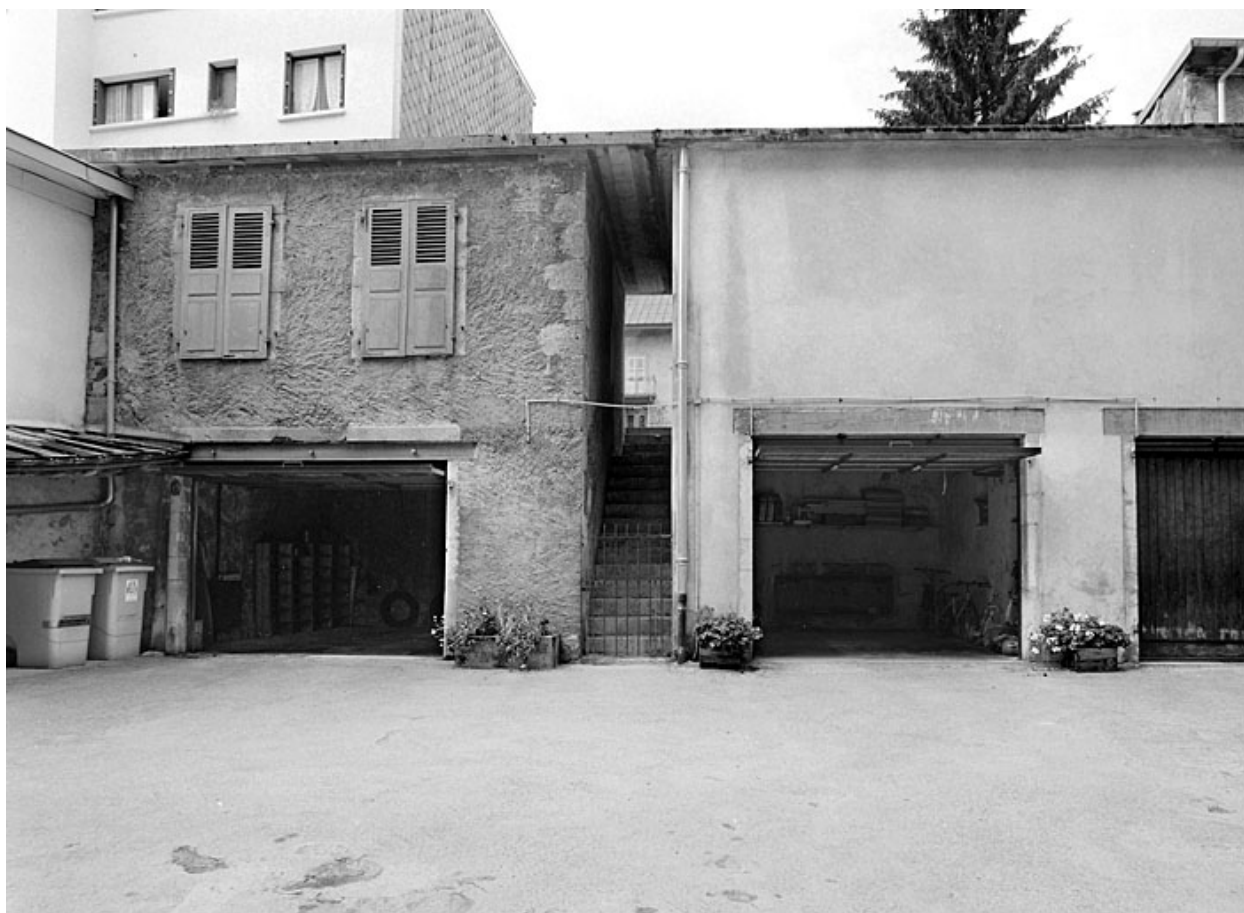
Elévation antérieure des garages.  
Phot. Yves Sancey  
IVR43\_20033900404X

Elévation antérieure des garages.

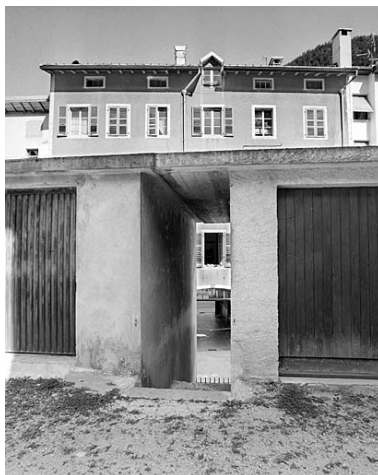
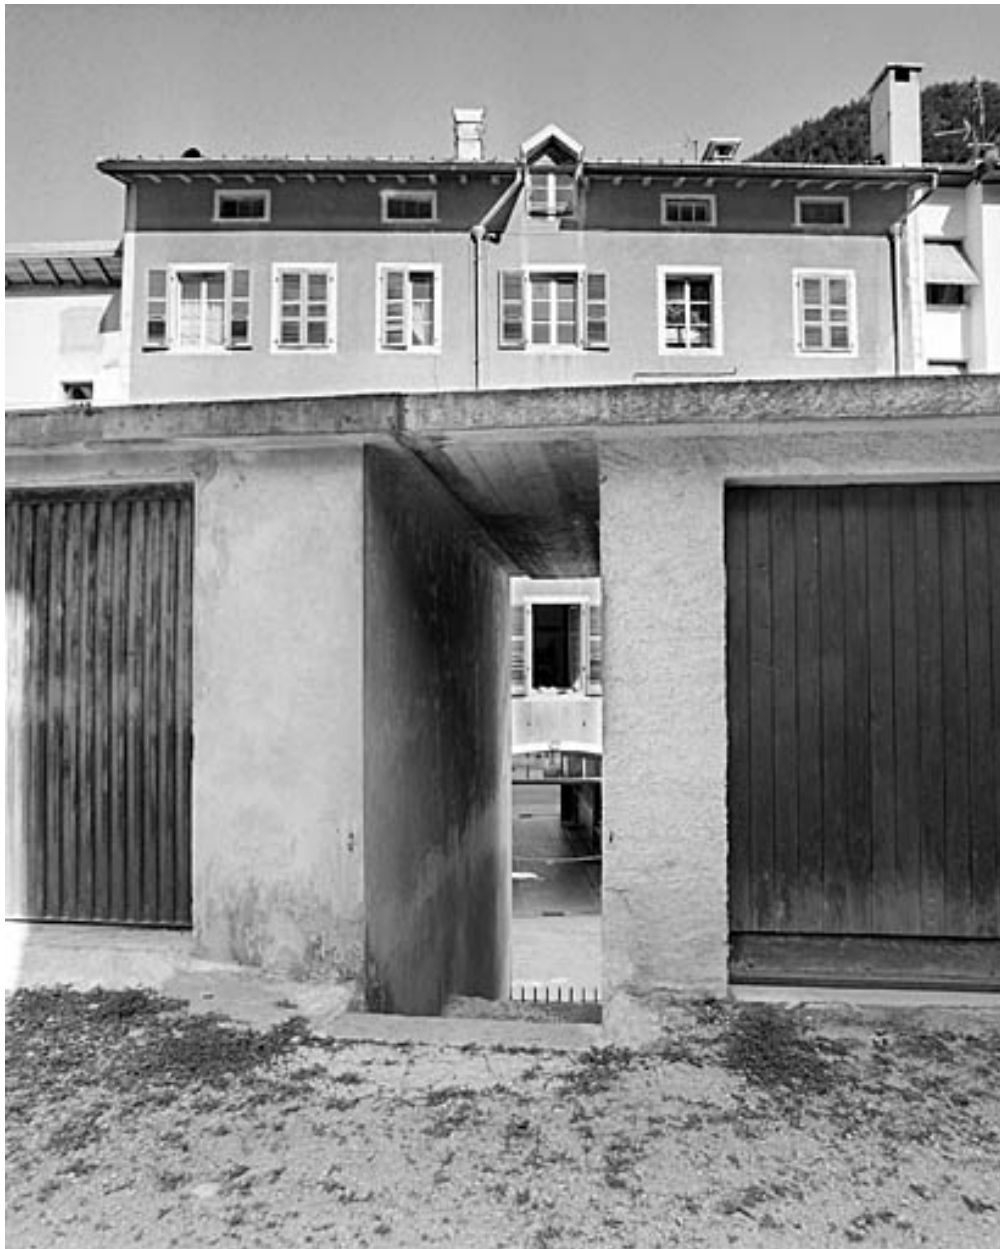
La cour vue depuis le haut  
de l'escalier des garages.  
Phot. Yves Sancey  
IVR43\_20033900405X

La cour vue depuis le haut de l'escalier des garages.
