Bourgogne-Franche-Comté, Doubs  
La Bosse  
2 rue de la Charbonnière

## fromagerie de La Bosse

Numéro de dossier : IA25001948  
Date de l'enquête initiale : 2018  
Date(s) de rédaction : 2019  
Cadre de l'étude : patrimoine industriel patrimoine industriel du Doubs  
Degré d'étude : étudié

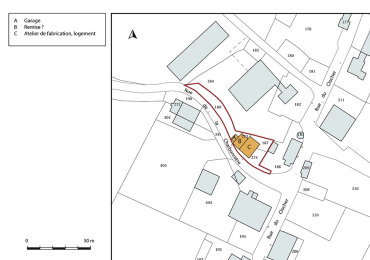
Plan-masse et de situation. Extrait du plan cadastral, 2018, section A.  
Dess. Bertrand Turina  
IVR43\_20202500320NUDA

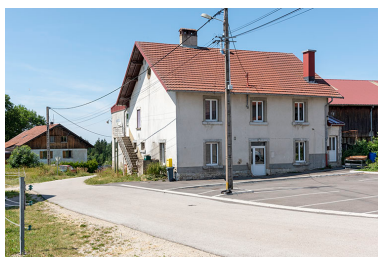
Façade antérieure, de trois quarts gauche.  
Phot. Sonia Dourlot  
IVR43\_20192500659NUC4A

La fromagerie a des murs en moellons calcaires enduits et un toit à longs pans, pignons couverts et tuiles mécaniques. Elle compte un étage carré (desservi par un escalier extérieur droit en béton) et un comble à surcroît. Le corps accolé à l'ouest (remise ?), à un étage carré, est protégé par un appentis en acier et le garage qui le joute (aux murs de parpaings de béton enduits) par une terrasse en béton.

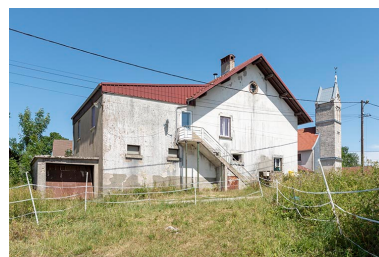
Façade latérale gauche.  
Phot. Sonia Dourlot  
IVR43\_20192500660NUC4A

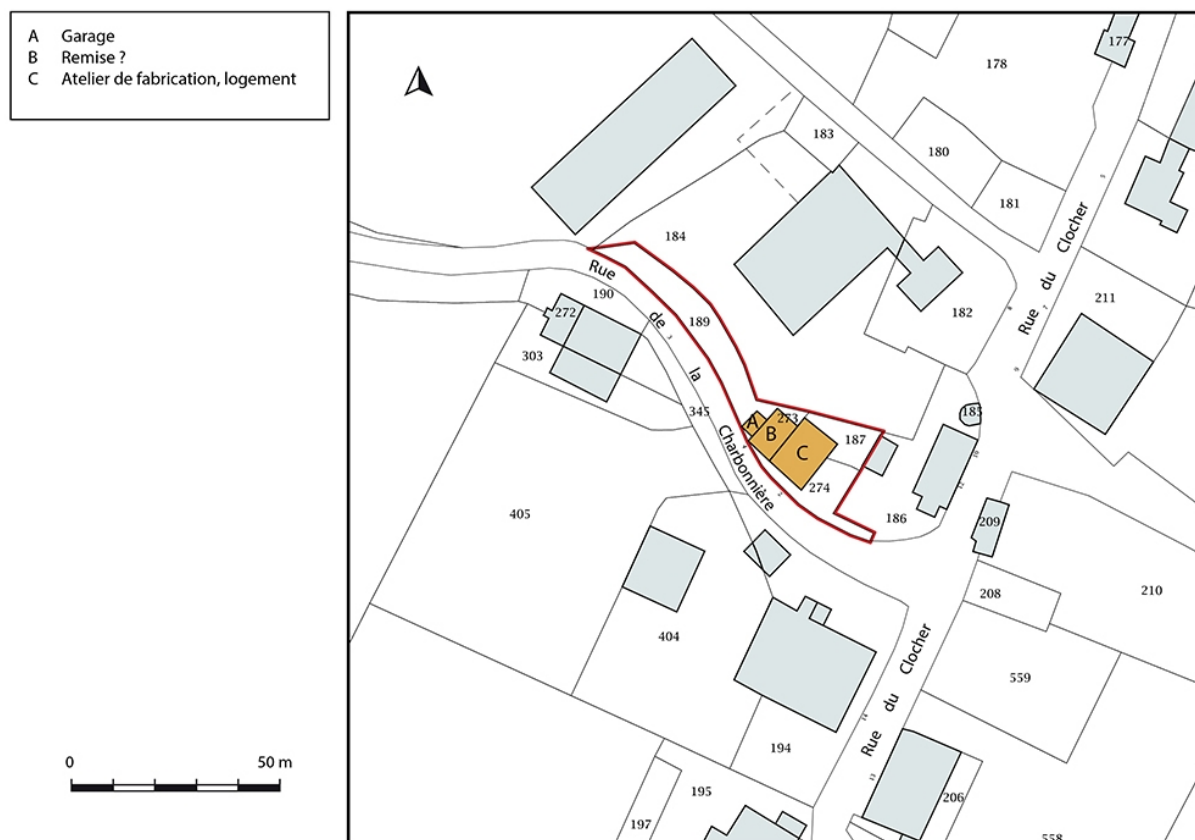
IVR43\_20202500320NUDA

Plan-masse et de situation. Extrait du plan cadastral, 2018, section A.

Technique de relevé : reprise de fond ; Échelle : 1/1 000

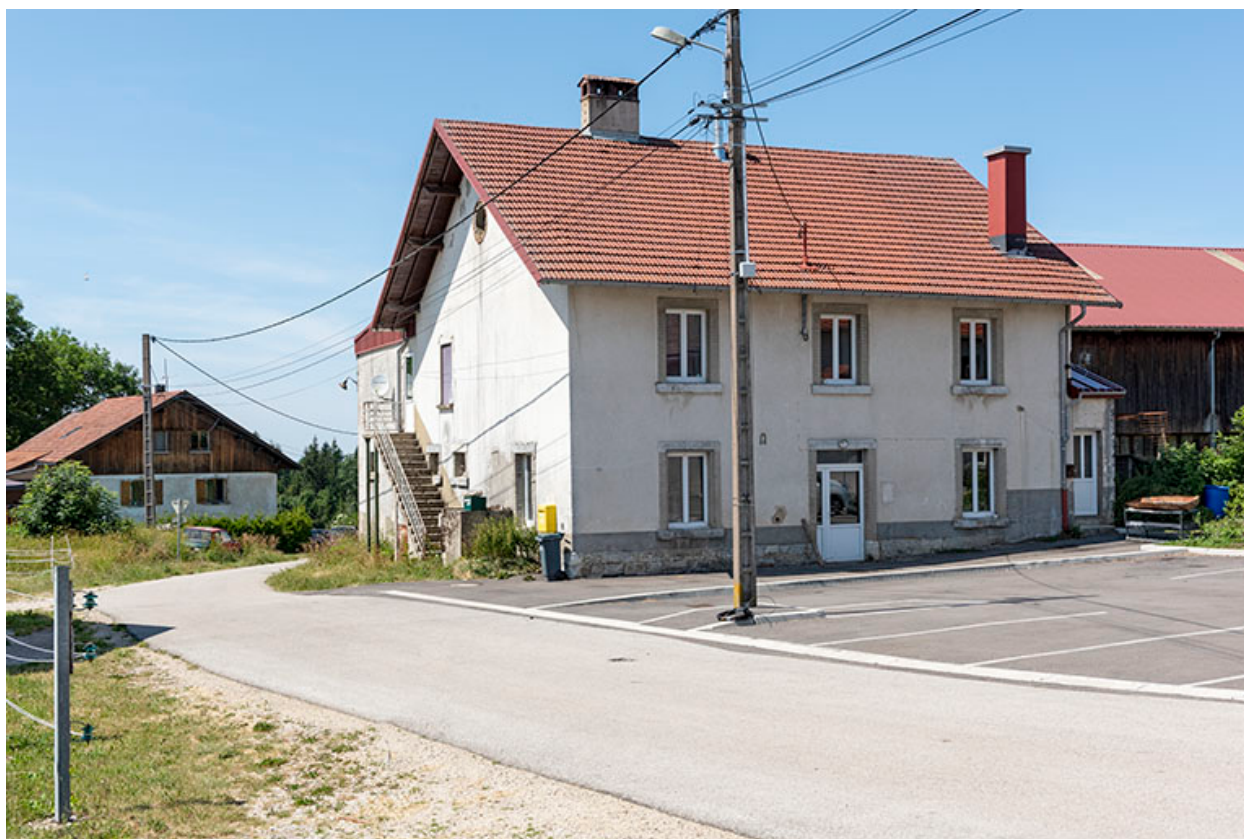
IVR43\_20192500659NUC4A

Façade antérieure, de trois quarts gauche.

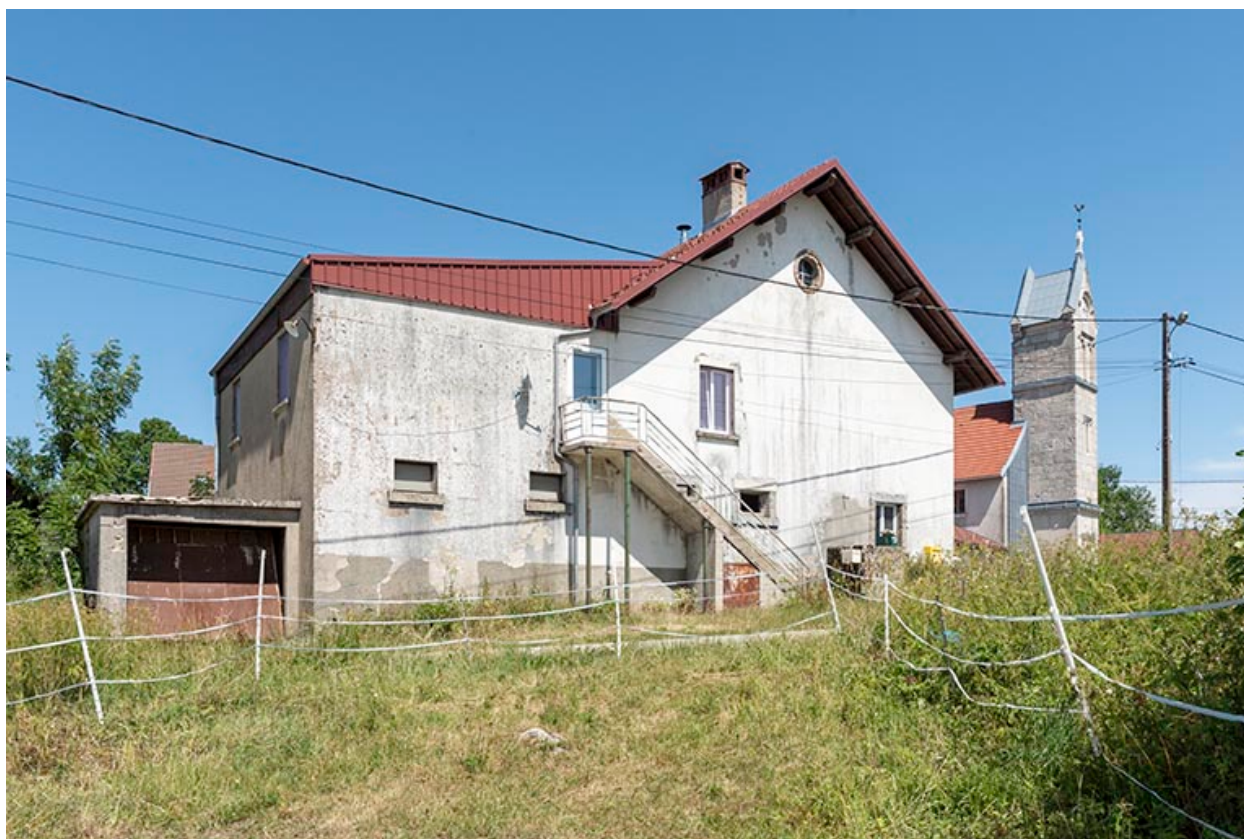
IVR43\_20192500660NUC4A

Façade latérale gauche.
