Bourgogne-Franche-Comté, Jura  
Hauts de Bienne  
1 place Henri Lissac

## maison puis immeuble

Numéro de dossier : IA39001236  
Date de l'enquête initiale : 2000  
Date(s) de rédaction : 2009  
Cadre de l'étude : inventaire topographique  
Degré d'étude : étudié

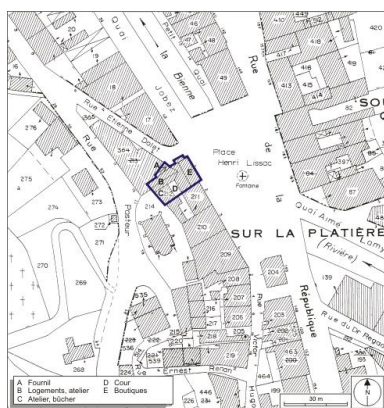
Plan-masse et de situation.  
Extrait du plan cadastral, 1980,  
section AI, échelle 1:1000.  
Dess. André Céréza, Autr. Paysant  
IVR43\_20093900293NUDA

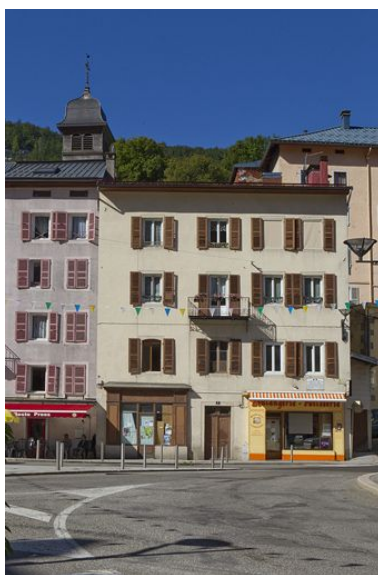
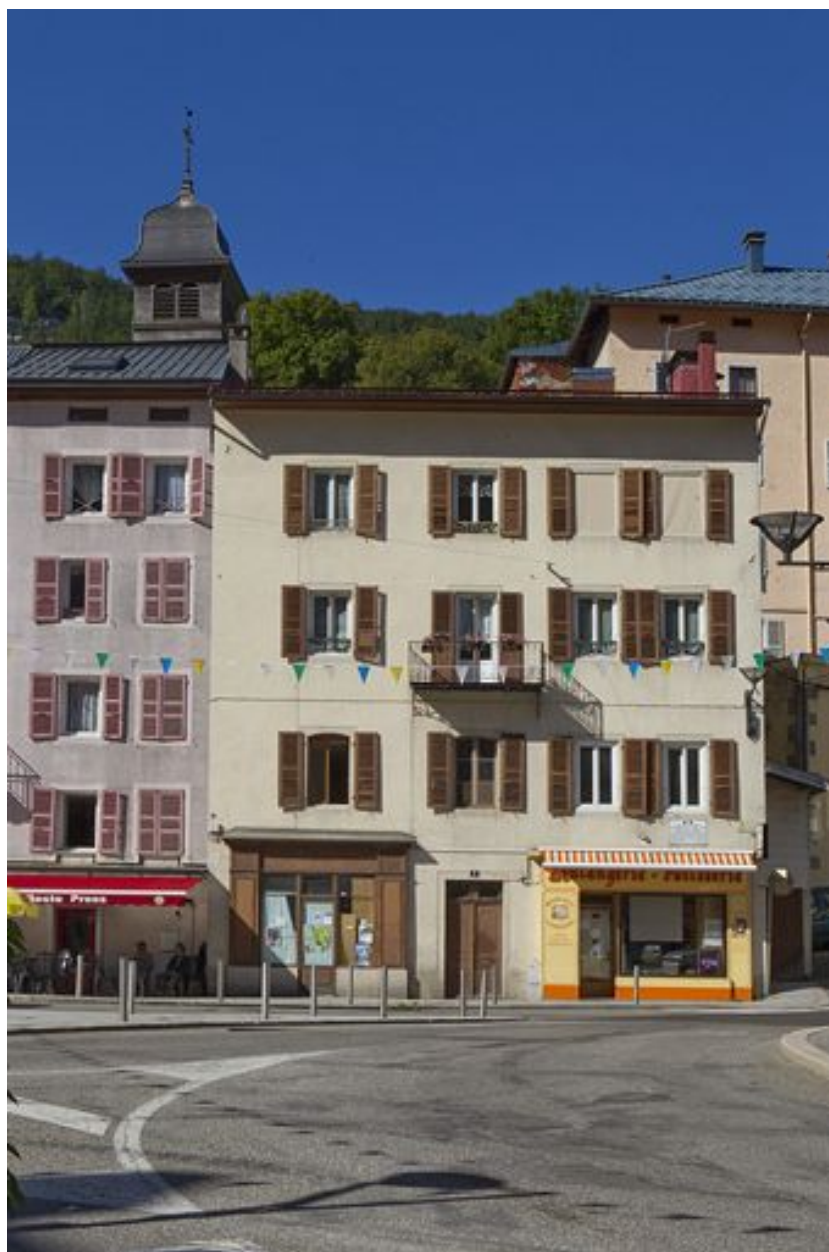
Vue d'ensemble.  
Phot. Yves Sancey  
IVR43\_20103900574NUC2A

Vue d'ensemble.

Les bâtiments ont des murs en moellons calcaires enduits, un toit à longs pans et pignons couverts et une couverture métallique. L'immeuble a trois étages carrés et un comble à surcroît, desservis par un escalier en vis, en pierre jusqu'au deuxième étage, droit et en bois au-dessus. L'entrée principale ouvre sur un couloir dont la voûte d'arêtes s'appuie, côté escalier, sur un arc à clé pendante. L'aile en retour à l'ouest, qui compte le même nombre de niveaux, est desservie par les coursiers en béton refaites sur l'élévation postérieure de l'immeuble. L'angle sud-ouest de la parcelle, contre le rocher, est occupé par un petit bâtiment qui fut atelier (et bûcher ?) et a été doté d'un étage couvert d'une terrasse en béton. Le fournil, au nord, a un étage carré et est coiffé d'un toit en appentis. Certaines baies sont en arc segmentaire : deux au premier étage de l'élévation antérieure et trois sur le mur pignon nord. Quelques fenêtres lunetières sont visibles côté cour au troisième étage.

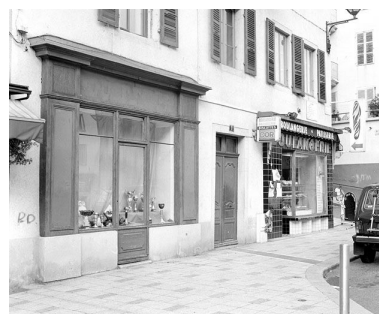
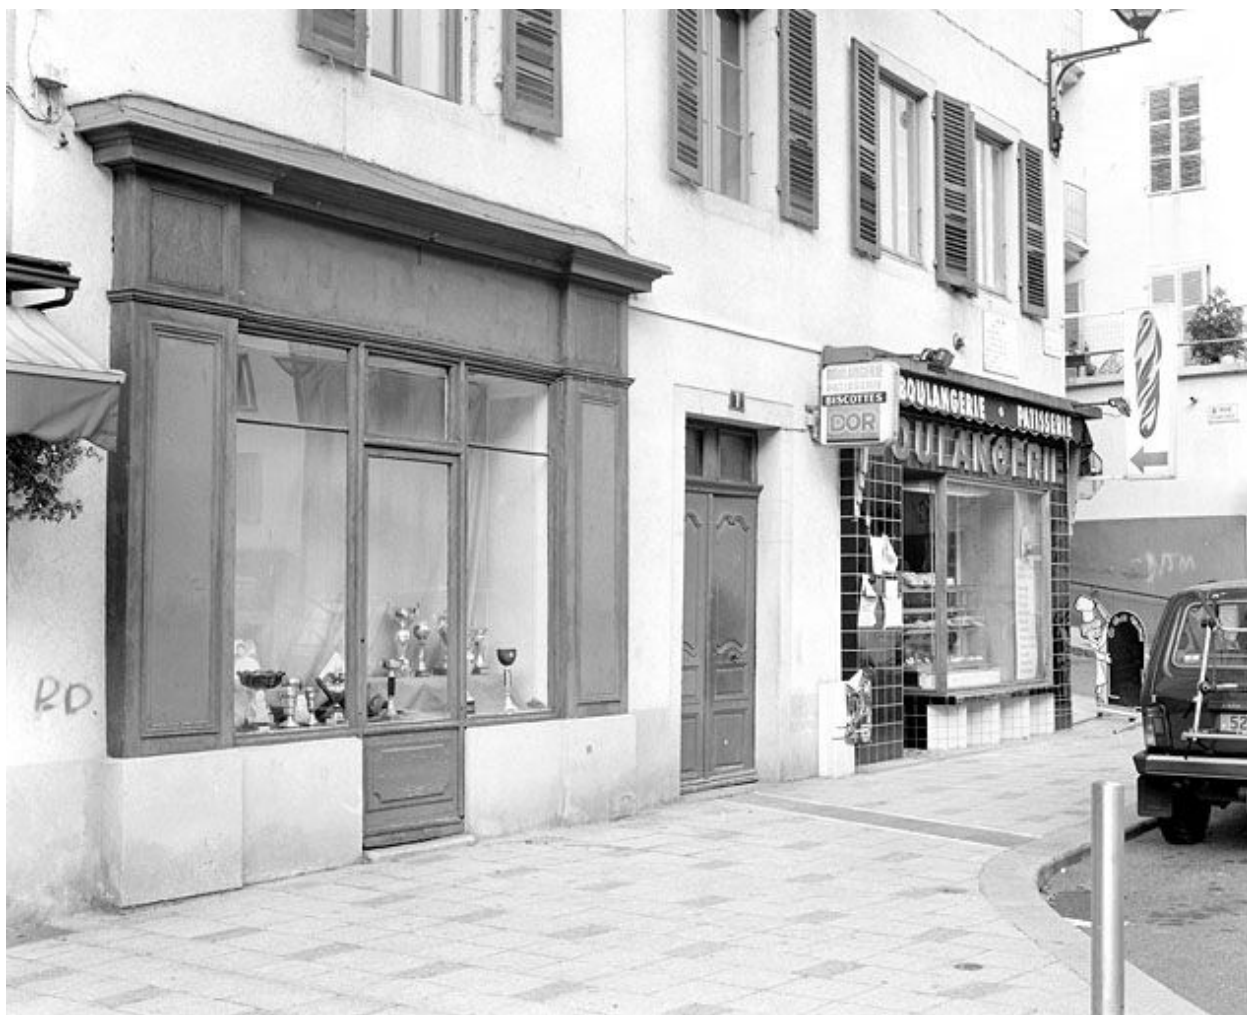
Rez-de-chaussée de  
l'élévation antérieure.  
Phot. Yves Sancey  
IVR43\_20033900568X

Rez-de-chaussée de l'élévation antérieure.

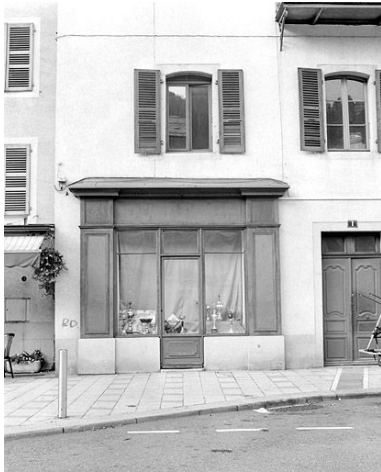
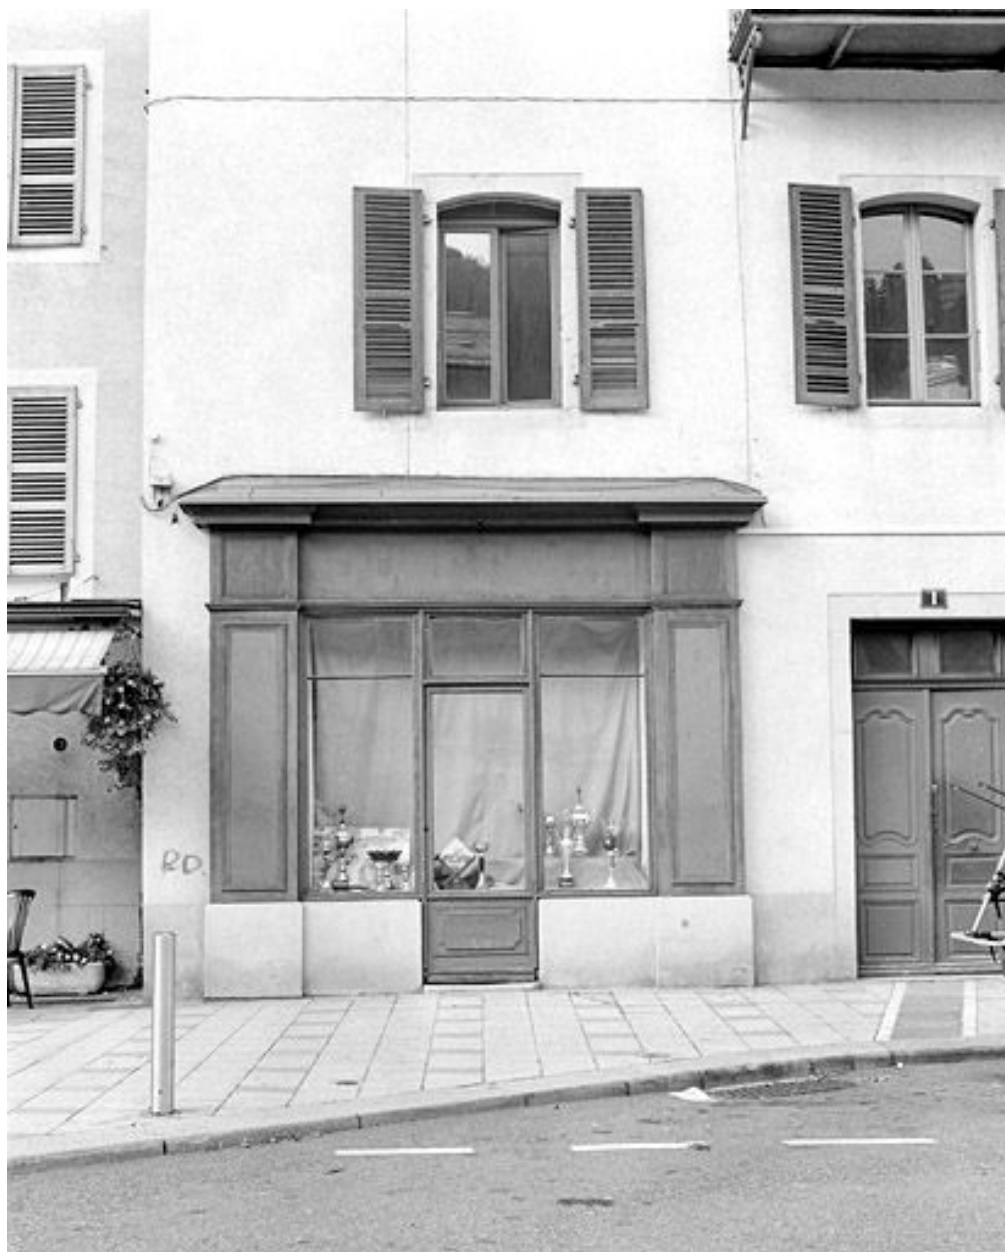
Devanture de boutique et  
fenêtre en arc segmentaire.  
Phot. Yves Sancey  
IVR43\_20033900569X

Devanture de boutique et fenêtre en arc segmentaire.

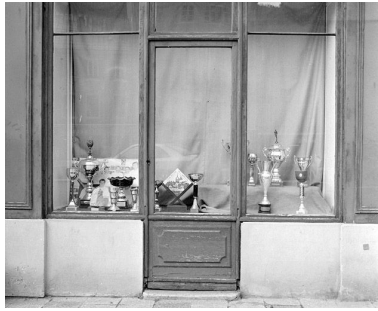
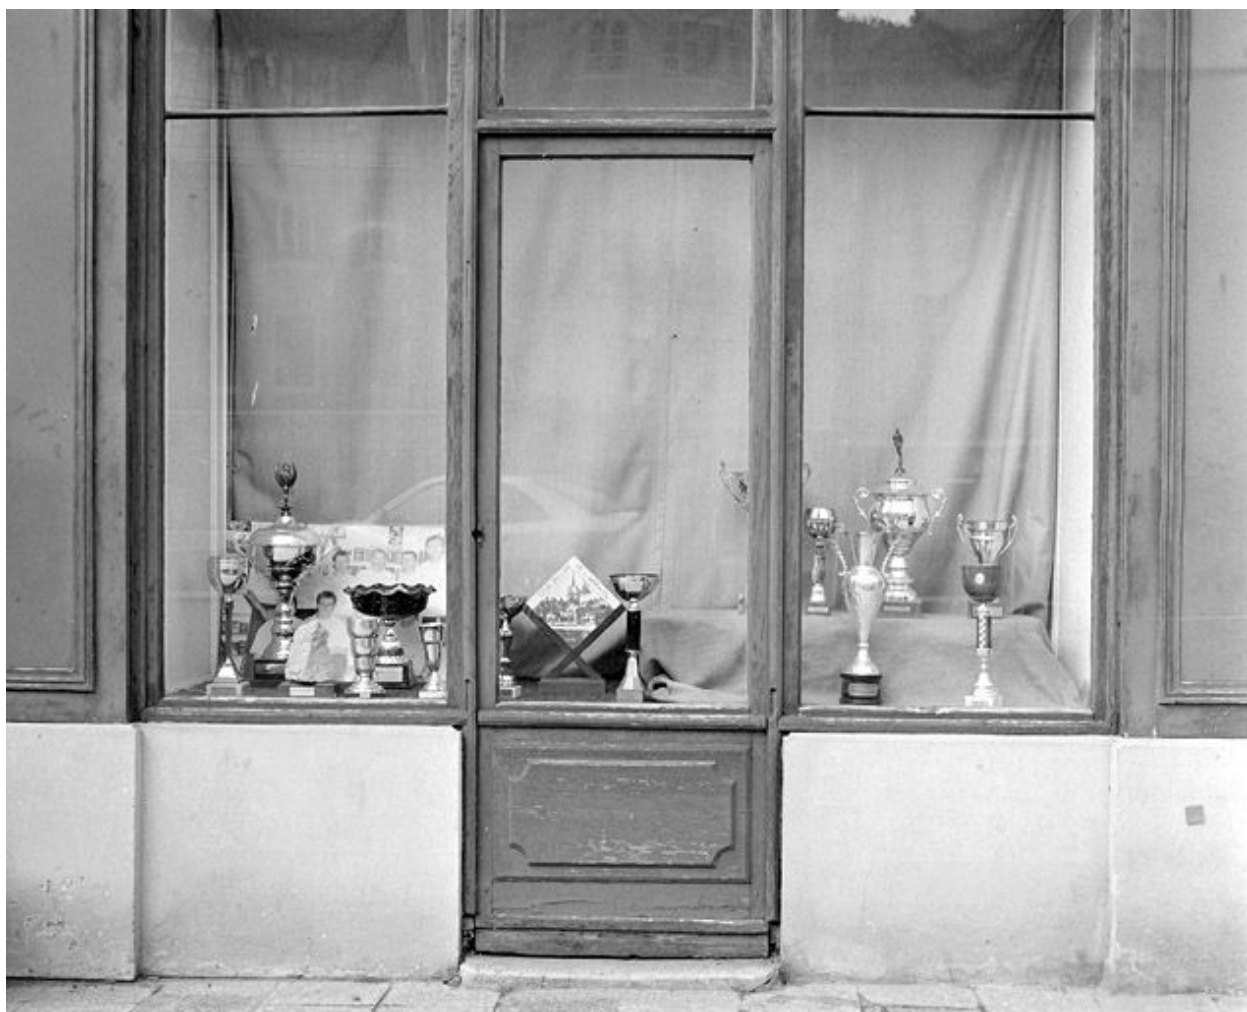
Devanture de boutique.  
Phot. Yves Sancey  
IVR43\_20033900570X

Devanture de boutique.

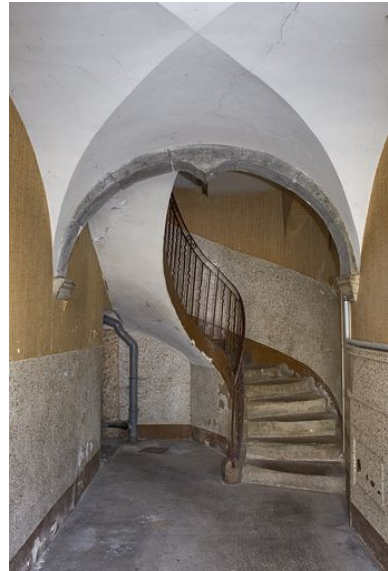
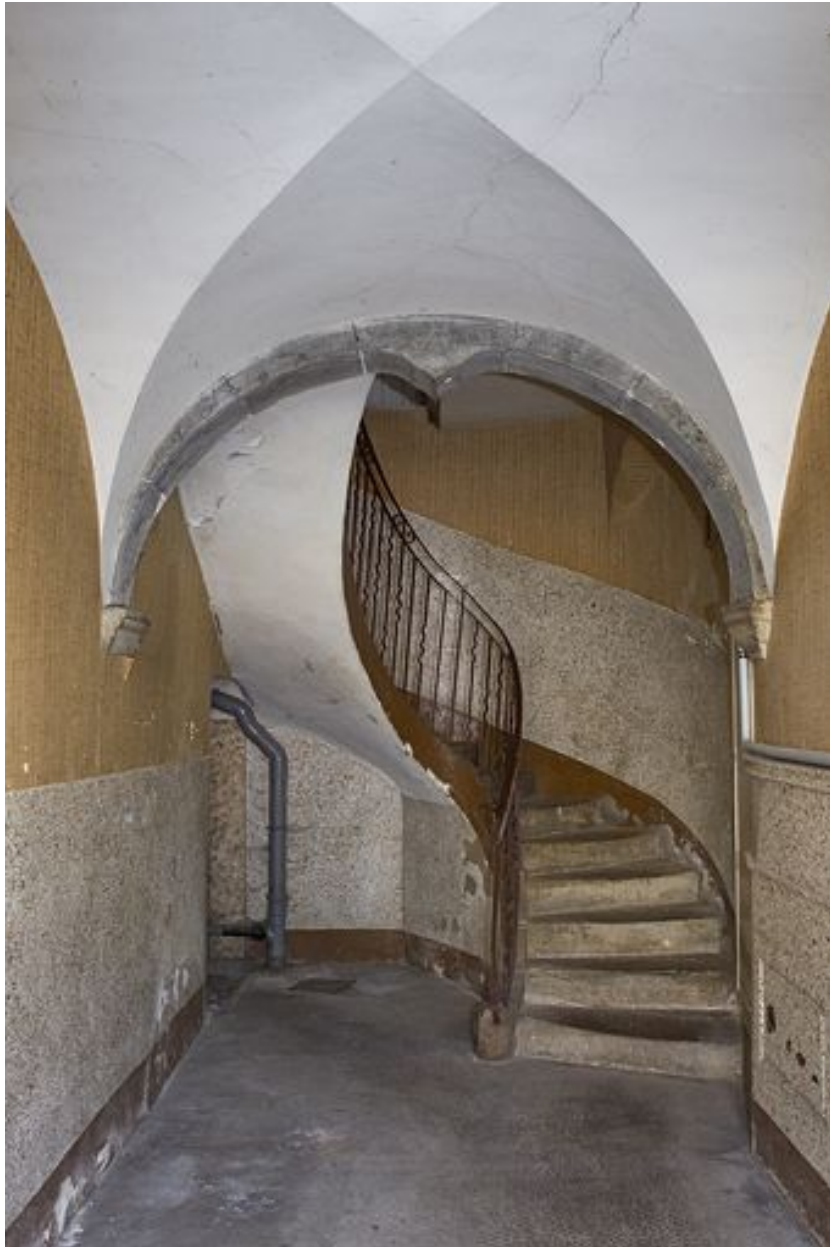
Couloir voûté et escalier.  
Phot. Yves Sancey  
IVR43\_20103900628NUC2A

Couloir voûté et escalier.

Matériau(x) du gros-oeuvre, mise en oeuvre et revêtement : calcaire ; enduit ; moellon  
Matériau(x) de couverture : métal en couverture, béton en couverture  
Étage(s) ou vaisseau(x) : 3 étages carrés, comble à surcroît  
Couvrements : voûte d'arêtes  
Élévations extérieures : élévation à travées  
Type(s) de couverture : terrasse ; toit à longs pans ; appentis ; pignon couvert
