Bourgogne-Franche-Comté, Haute-Saône  
Demangevelle  
place de l'église

## Eglise de Demangevelle

Numéro de dossier : IA70000660  
Date de l'enquête initiale : 2016  
Date(s) de rédaction : 2016  
Cadre de l'étude : enquête thématique régionale val de Saône  
Degré d'étude : étudié

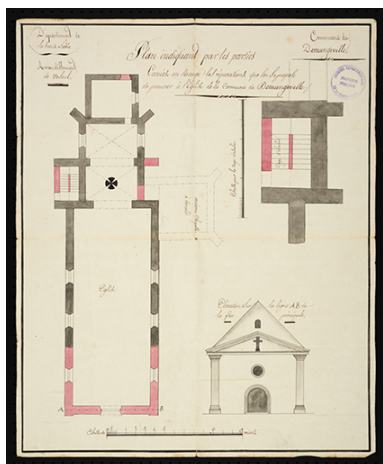
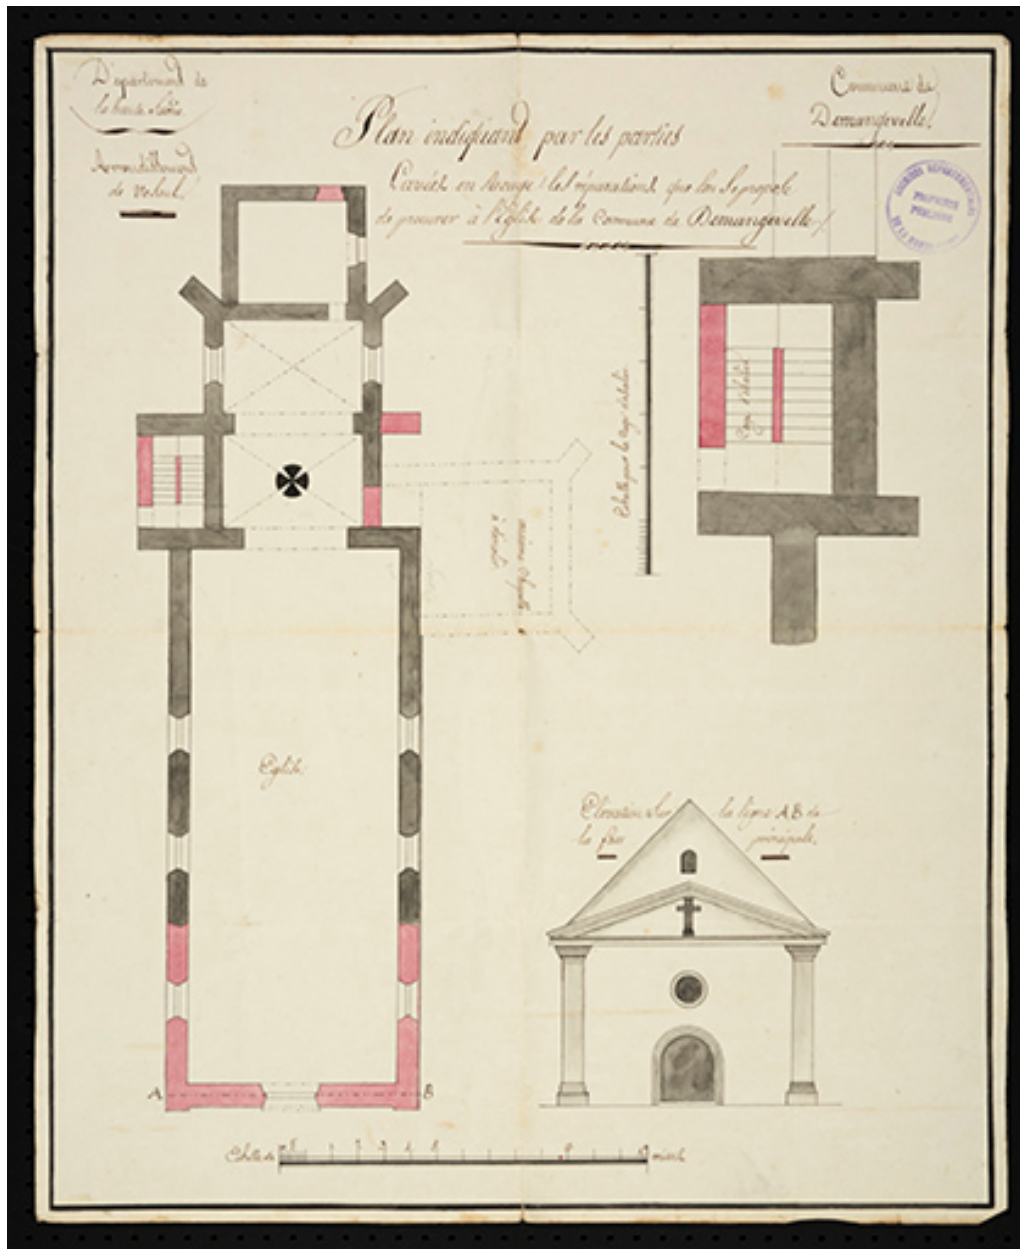
Plan : réparations de l'église.  
Phot. Sonia Dourlot  
IVR43\_20167000077NUC4A

Plan : réparations de l'église.

Église consacrée en 1493 par Odot Tranchet (selon les abbés Coudriet et Chatelet) En 1819, un devis de travaux est établi pour une reconstruction de l'église pour un montant de 5366.66f. D'autres réparations s'ensuivent en 1822 (avec le concours de la commune de la Basse-Vaivre), 1837, 1854 (on note que ces travaux de peinture, couverture et crépissage dont l'architecte est Jasseron, devaient être terminés pour la visite du cardinal archevêque Mathieu en juillet 1854), 1880. Un accord (traité) est passé avec la commune de la Basse-Vaivre pour la refonte d'une cloche en 1830. Un devis de réparation (petits travaux) à l'église et au presbytère (situé immédiatement au nord-est de l'église) est présenté par l'architecte Humbert le 8 août 1878 et approuvé par le préfet le 25 septembre 1878.

- **Plan : réparations de l'église.**  
*Réparations de l'église. Plan indiquant par les parties (...) en rouge les réparations que l'on se propose de procurer à l'église de la commune.* [s. n. , s. d. ]  
Archives départementales de la Haute-Saône, Vesoul : 3 o 208
- **Demangevelle. L'église.**  
*Demangevelle. L'église.* Carte postale. [s. n. , s. d. ] Cliché Larcher, Jussey. (postée le 3/5/1933)  
Collection particulière : Barisien, Demangevelle

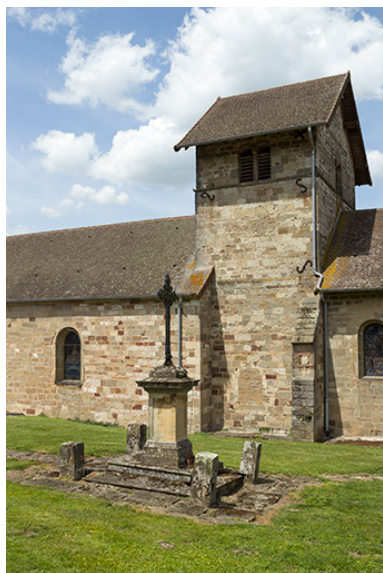
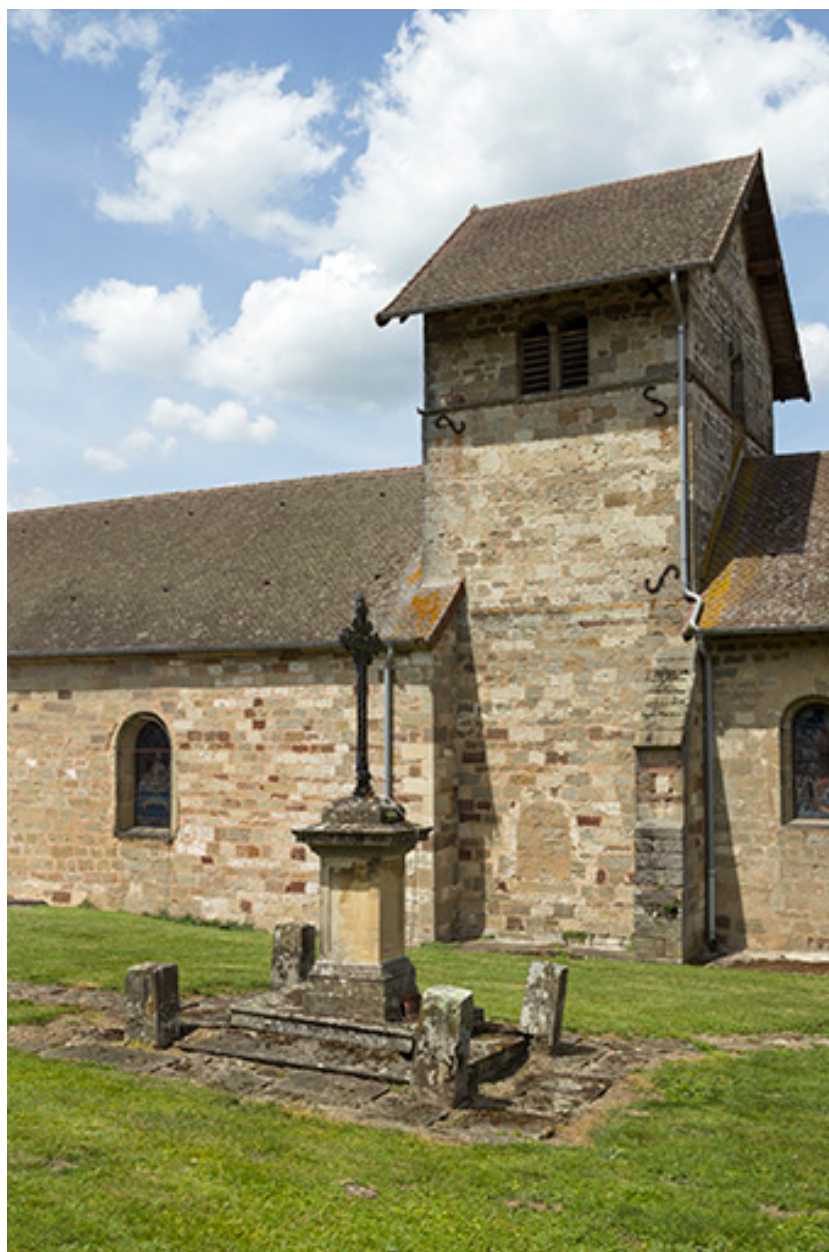
Vue de trois quart depuis le sud-est.  
Phot. Sonia Dourlot  
IVR43\_20157001351NUC2A

Vue de trois quart depuis le sud-est.

L'église est située un peu en retrait au nord de la route, en contrebas, et aujourd'hui relativement à l'écart du village. Elle suit un axe nord-est sud-ouest. La partie de la nef la plus proche du chœur est maçonnée en moellons de calcaire, non enduits, ébauchés ou équarris, où les blocs hétérogènes sombres et clairs alternent. Quelques rares blocs de grès y sont inclus. Seul le côté nord de la nef est flanqué de contreforts. L'emploi de pierres de taille beaucoup plus homogènes et de plus gros appareil manifeste l'allongement de la nef dans la partie la plus sud-ouest. Certaines pierres portent des marques de tâcherons. La nef supporte un toit à long pans couvert en petites tuiles écaille. Elle est percée de trois baies voutées en plein cintre, portant des verrières. Un clocher est érigé au dessus du chœur, couvert d'un toit à deux pans selon la même orientation que la nef, à pignons couverts. Il est percé de baies doubles sur chacun de ses quatre côtés. Une baie est occultée en partie basse, à l'aplomb du clocher sur le côté sud. Deux contreforts épaulent les murs du chœur. Au chevet, un appentis très remanié, partiellement enduit d'une imitation de pierres abrite une sacristie, couverte en tuiles mécaniques. Le portail en anse de panier percé à mi-hauteur d'un oculus central torsadé est surmonté d'un fronton triangulaire orné d'une croix. Au dessus, le pignon couvert est lui-même percé à mi-hauteur d'un oculus central, au sommet de l'axe formé de la rose et de la croix. Sur le pilastre cornier droit flanquant le portail, se trouve cette inscription : "posée par Msr Vaultot Cre Fçois maire de la commune de Demangevelle en avril 1822".

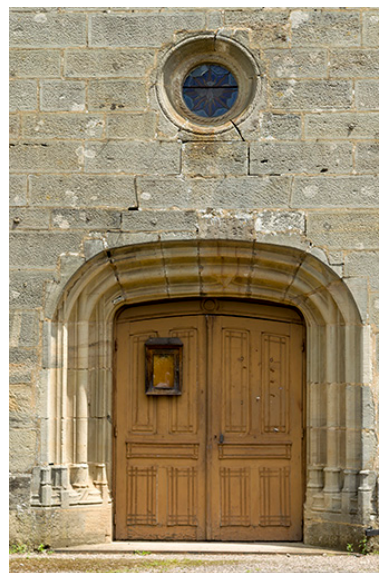
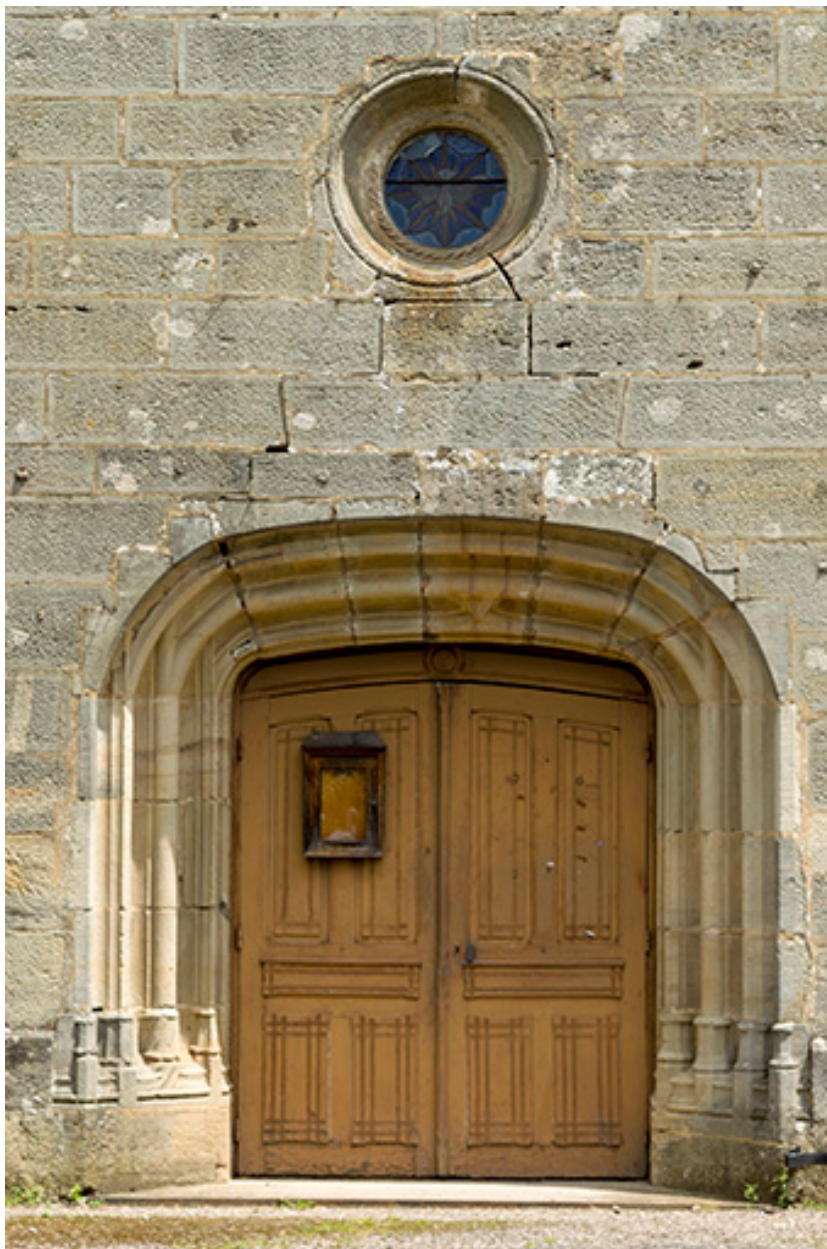
Portail  
Phot. Sonia Dourlot  
IVR43\_20157001350NUC2A

Portail

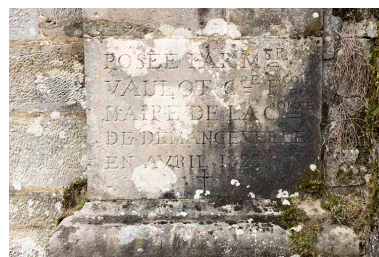
Détail de l'inscription à la base  
du pilastre droit du portail.  
Phot. Sonia Dourlot  
IVR43\_20157001354NUC4A

Détail de l'inscription à la base du pilastre droit du portail.

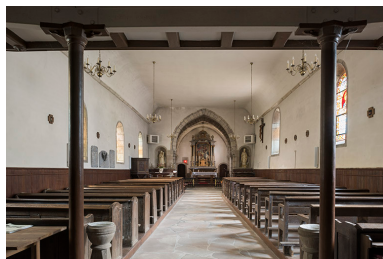
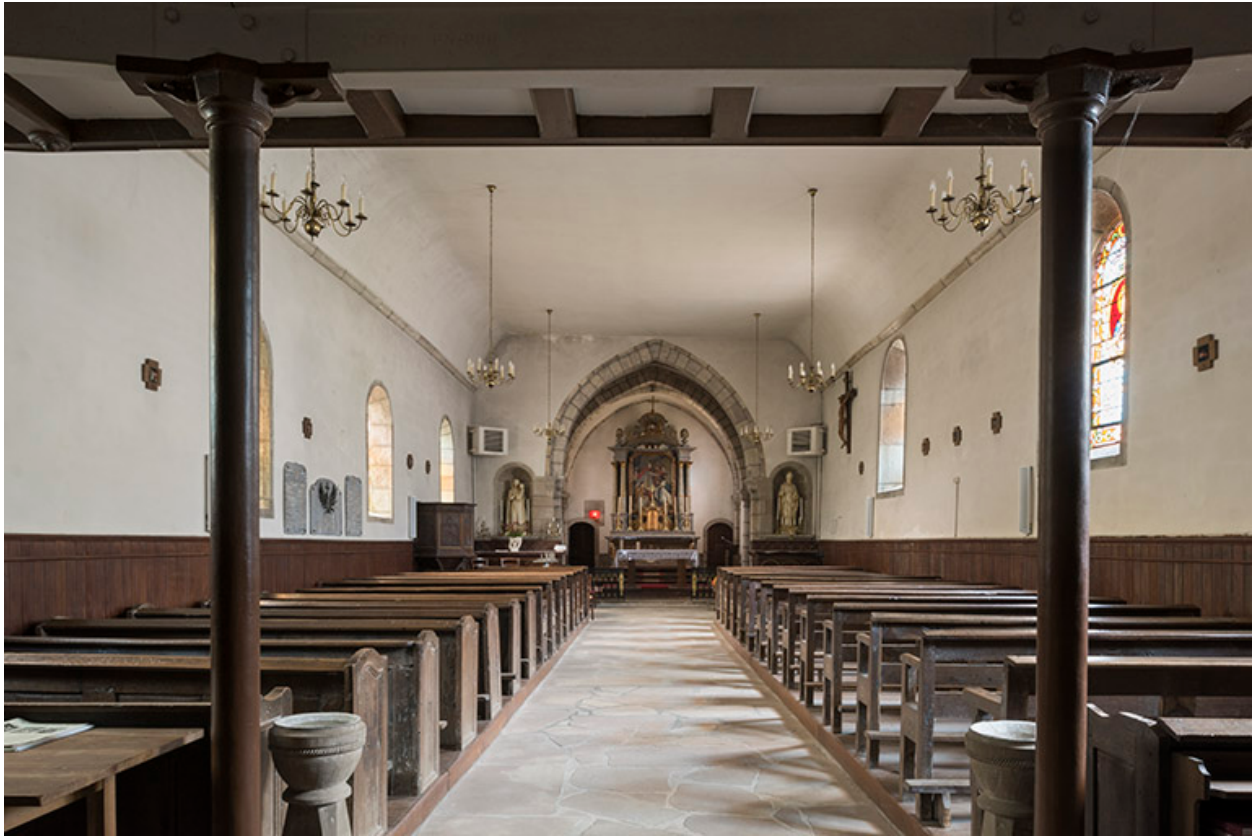
Vue intérieure depuis l'entrée.  
Phot. Sonia Dourlot  
IVR43\_20157001355NUC4A

Vue intérieure depuis l'entrée.

Le plan intérieur est simple : nef unique sans délimitation ni piliers, éclairée par trois baies, sans transept ni bas côtés, avec une tribune, couverture en arc déprimé. La rose au-dessus du portail est torsadée. Le chœur est à deux travées, vouté d'ogives, percé de deux portes de part et d'autre de l'autel et du retable 17<sup>ème</sup> siècle (classé). Celle de gauche est surmontée d'une niche contenant la lampe de sanctuaire. Dans la première travée, se trouve une porte latérale à gauche et une baie bouchée à droite. Deux niches sont aménagées dans les murs latéraux de la dernière travée : celle de droite est trilobée. Les chapiteaux sont à crochets.

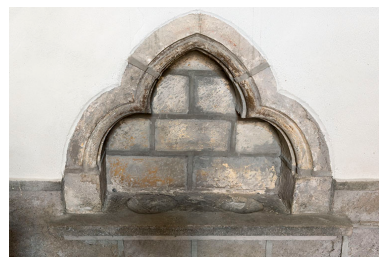
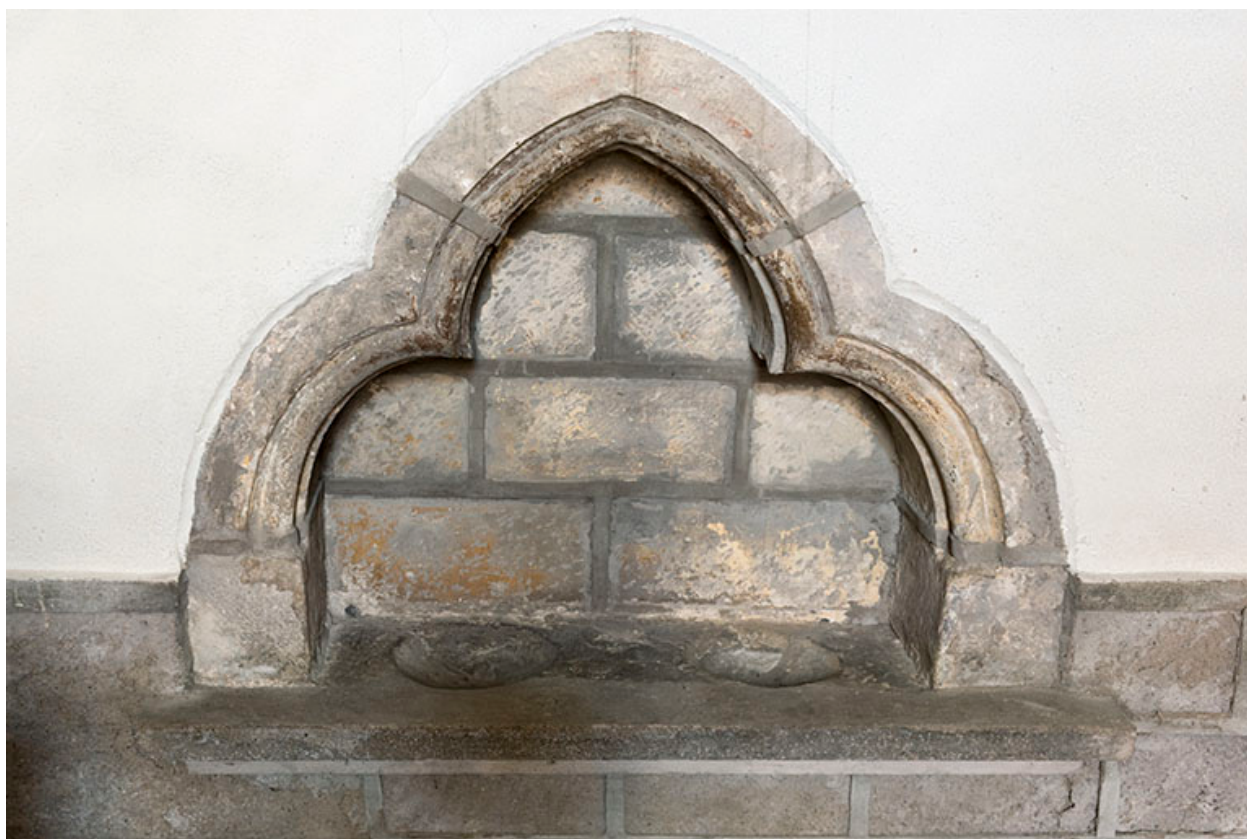
Détail : niche trilobée  
à droite du choeur.  
Phot. Sonia Dourlot  
IVR43\_20157001362NUC4A

Détail : niche trilobée à droite du chœur.
