Bourgogne-Franche-Comté, Doubs  
Charquemont  
5 rue de la Gare

## maison et atelier d'horlogerie Janin

Numéro de dossier : IA25001305  
Date de l'enquête initiale : 2014  
Date(s) de rédaction : 2014  
Cadre de l'étude : patrimoine industriel patrimoine industriel du Doubs  
Degré d'étude : étudié

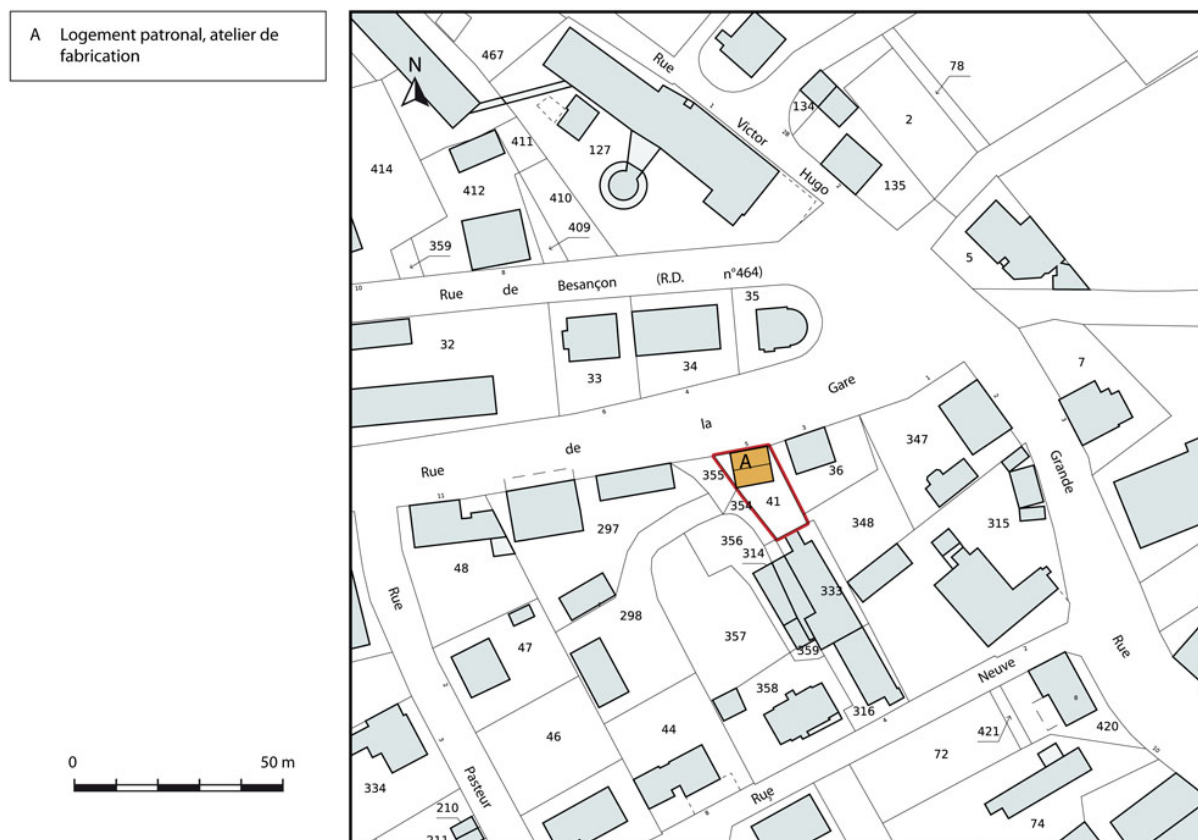
Plan-masse et de situation. Extrait du plan cadastral, 2015, section AI.

Technique de relevé : reprise de fond ; Échelle : 1/1 000

Plan-masse et de situation. Extrait du plan cadastral, 2015, section AI.  
Dess. Mathias Papigny

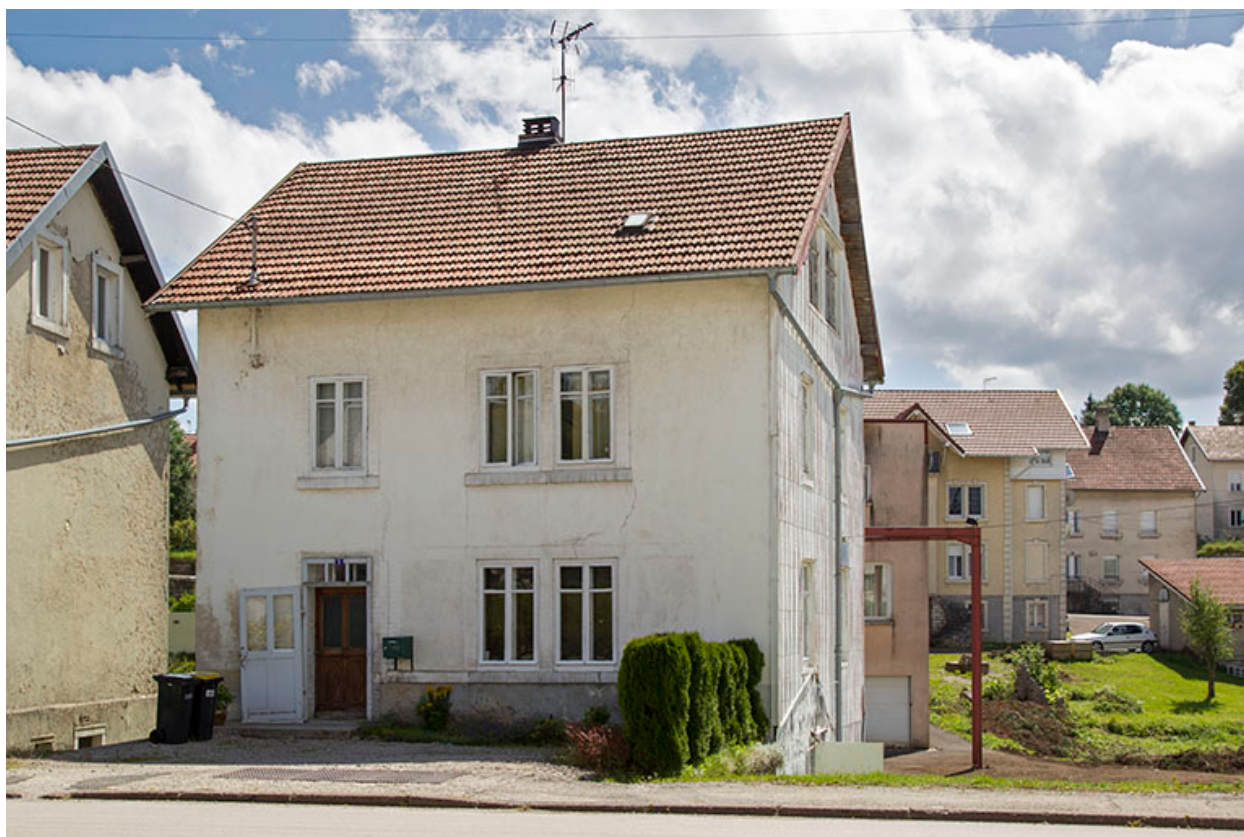
Façade antérieure, de trois quarts droite.

La maison a des murs en moellons calcaires enduits, celui à l'ouest protégé par un essentage de tôle, et un toit à longs pans et pignons couverts, avec couverture en tuiles mécaniques. Elle comporte un étage de soubassement, un rez-de-chaussée surélevé, un étage carré et un étage en surcroît, desservis par un escalier dans-oeuvre droit en bois. Elle est éclairée en façade au rez-de-chaussée par une baie multiple (quatre fenêtres accolées, dont deux sont bouchées), surmontée à l'étage par une baie horlogère (deux fenêtres accolées).

Façade antérieure, de trois quarts droite.  
Phot. Sonia Dourlot  
IVR43\_20152500784NUC2A

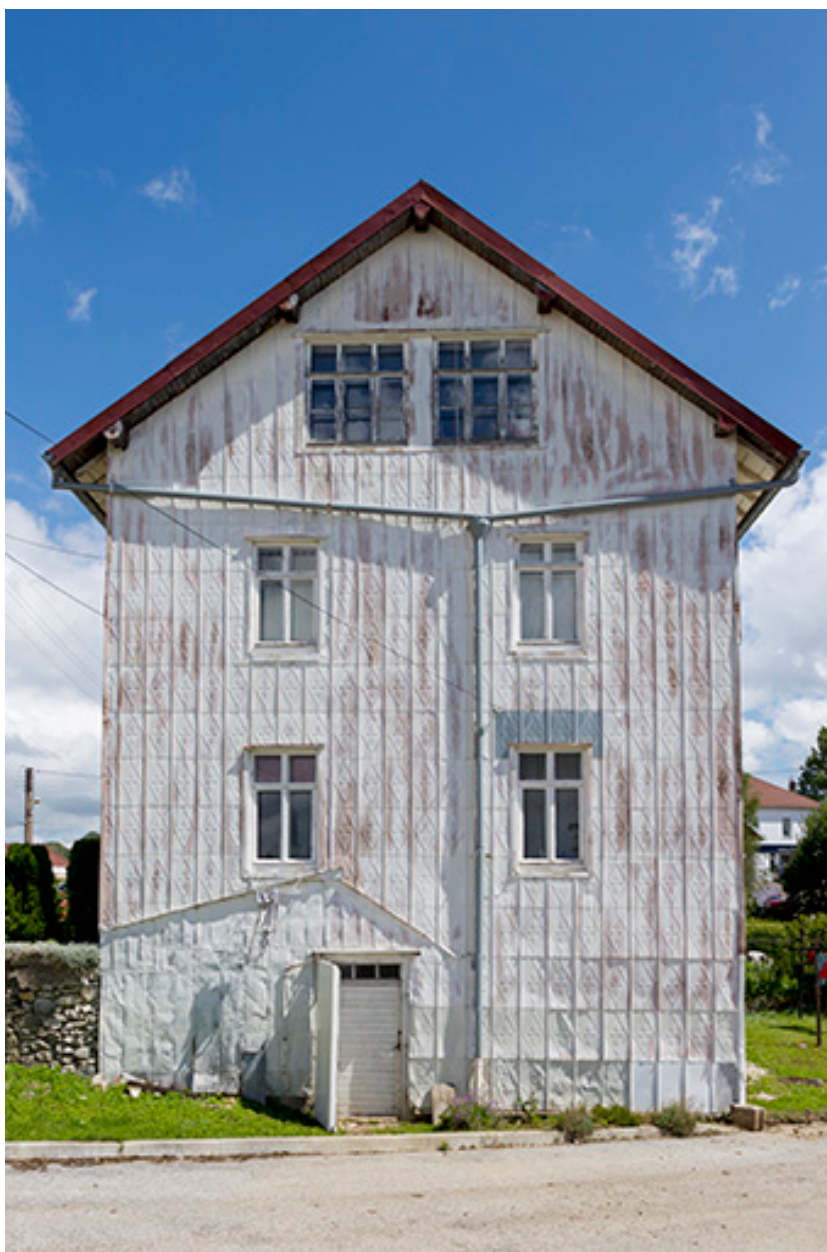
Façade latérale droite.

Façade latérale droite.  
Phot. Sonia Dourlot  
IVR43\_20152500782NUC2A

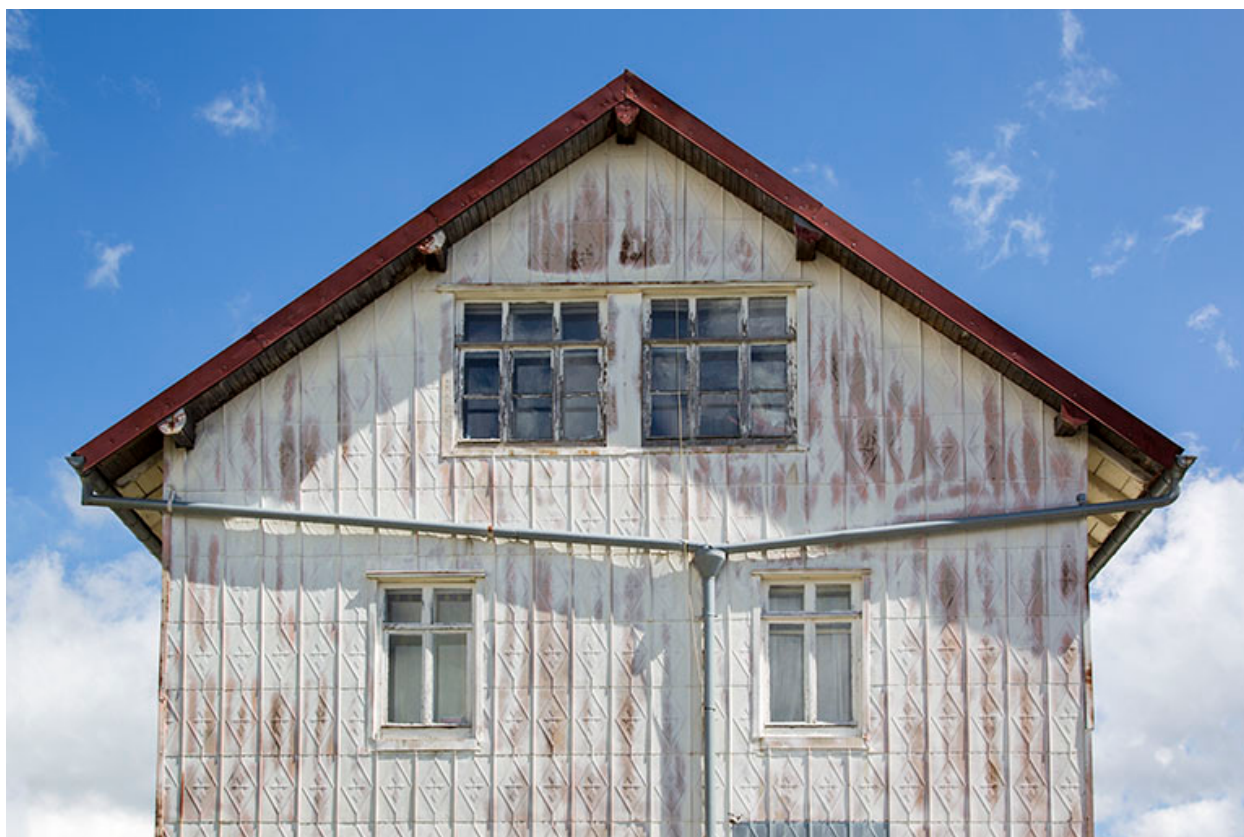
Façade latérale droite : fenêtres des niveaux supérieurs.

Façade latérale droite : fenêtres des niveaux supérieurs.  
Phot. Sonia Dourlot  
IVR43\_20152500783NUC2A

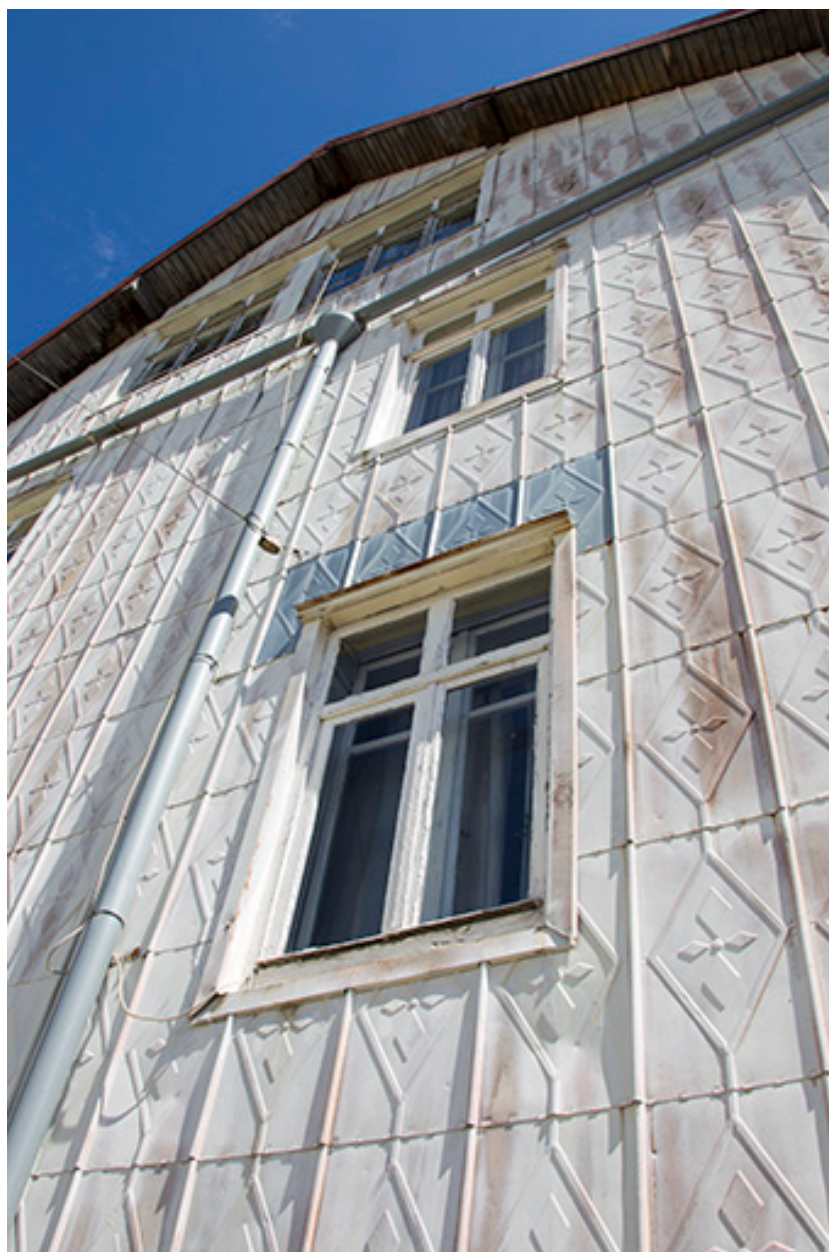
Façade latérale droite : fenêtres vues en contre-plongée.

Façade latérale droite : fenêtres  
vues en contre-plongée.  
Phot. Sonia Dourlot  
IVR43\_20152500781NUC2A

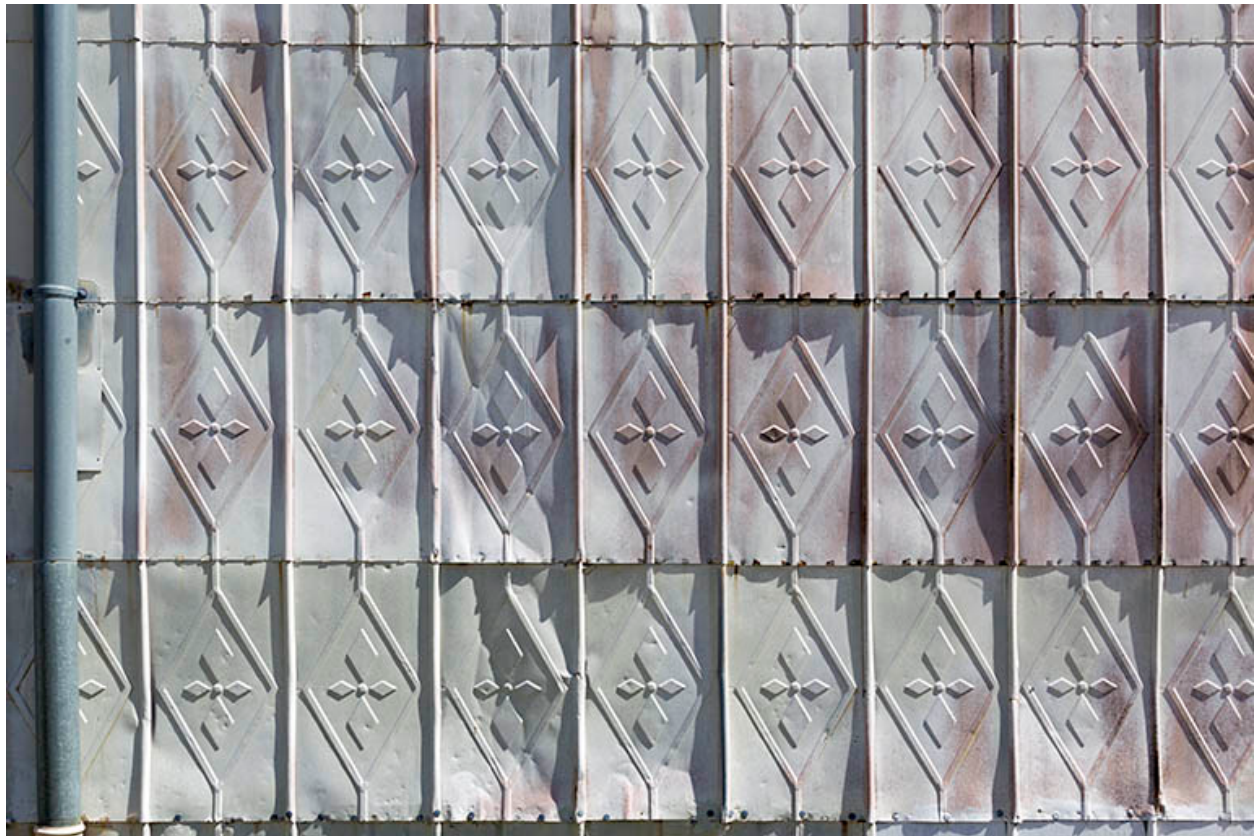
Façade latérale droite : essentage de tôle.

Façade latérale droite : essentage de tôle.  
Phot. Sonia Dourlot  
IVR43\_20152500780NUC2A
