Bourgogne-Franche-Comté, Doubs  
Villers-le-Lac  
1 rue du Maréchal Foch

## maison, magasin de commerce et atelier d'horlogerie Parent Frères

Numéro de dossier : IA25001485  
Date de l'enquête initiale : 2015  
Date(s) de rédaction : 2016  
Cadre de l'étude : patrimoine industriel patrimoine industriel du Doubs  
Degré d'étude : étudié

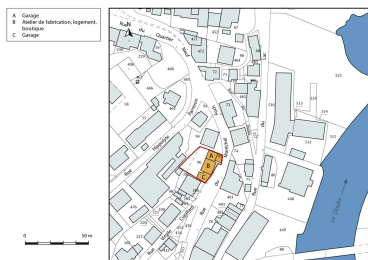
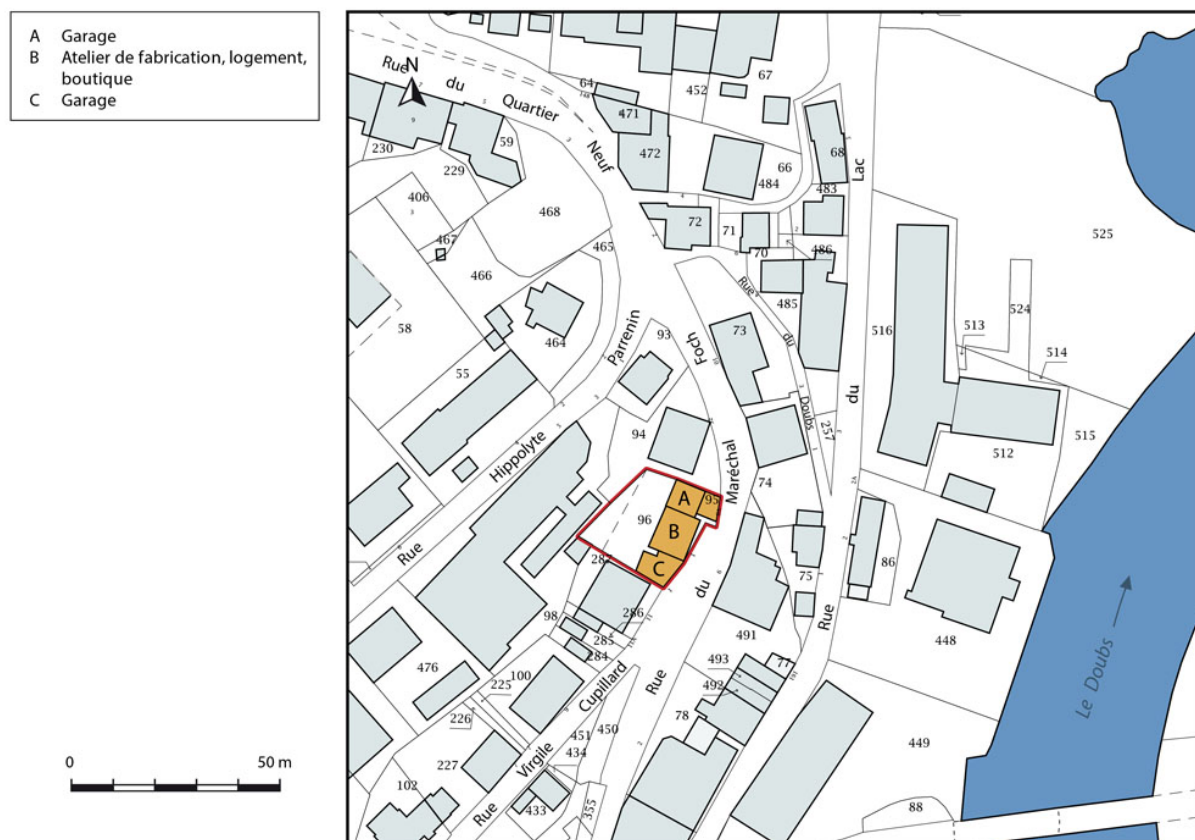
Plan-masse et de situation.  
Dess. Mathias Papigny  
IVR43\_20162501501NUDA

Plan-masse et de situation.

Technique de relevé : reprise de fond ; Échelle : 1/1 000

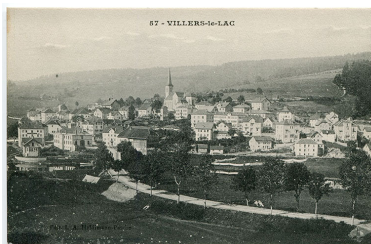
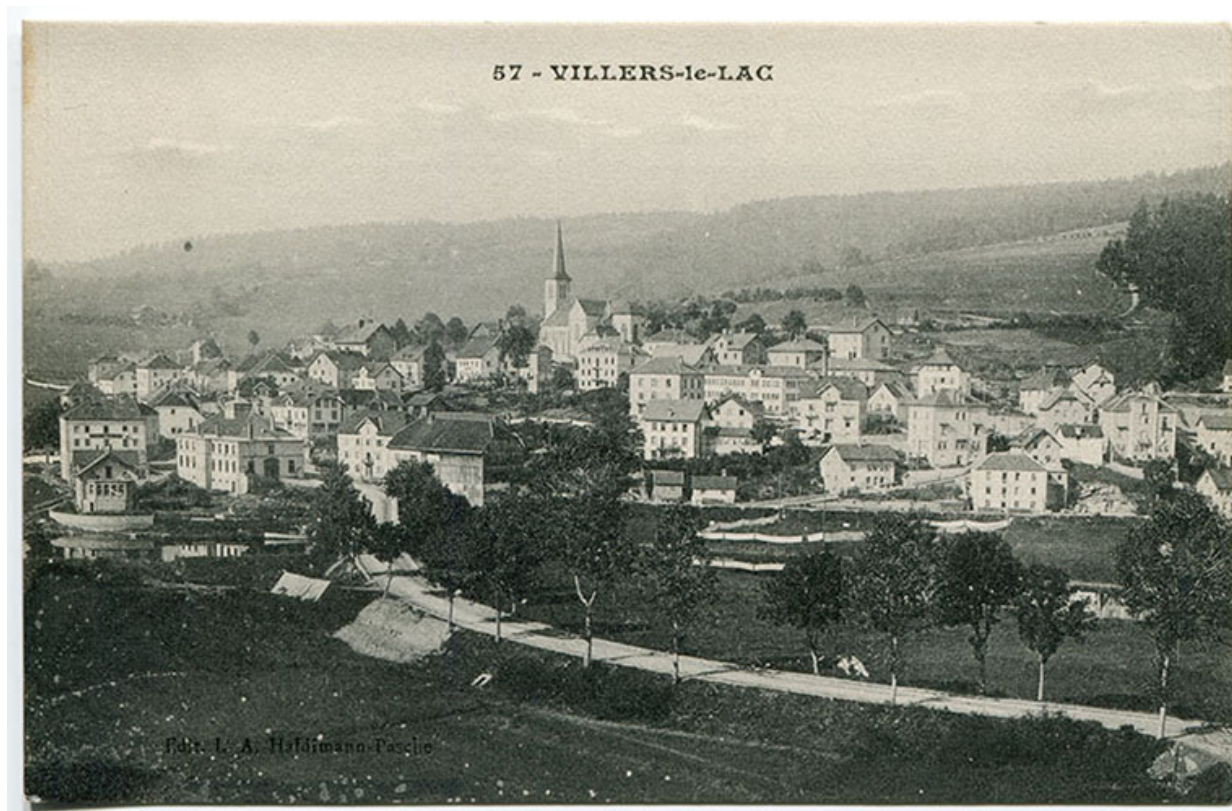
57 - Villers-le-Lac [vue d'ensemble, depuis l'est], 1er quart 20e siècle [entre 1908 et 1914 ?]. Le bâtiment est visible au centre, en avant de l'usine Parrenin.  
IVR43\_20162500120NUC4A

57 - Villers-le-Lac [vue d'ensemble, depuis l'est], 1er quart 20e siècle [entre 1908 et 1914 ?]. Le bâtiment est visible au centre, en avant de l'usine Parrenin.

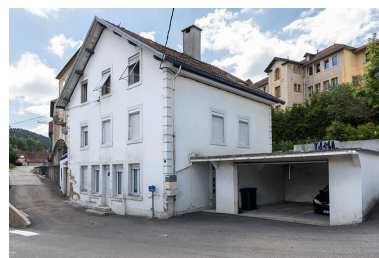
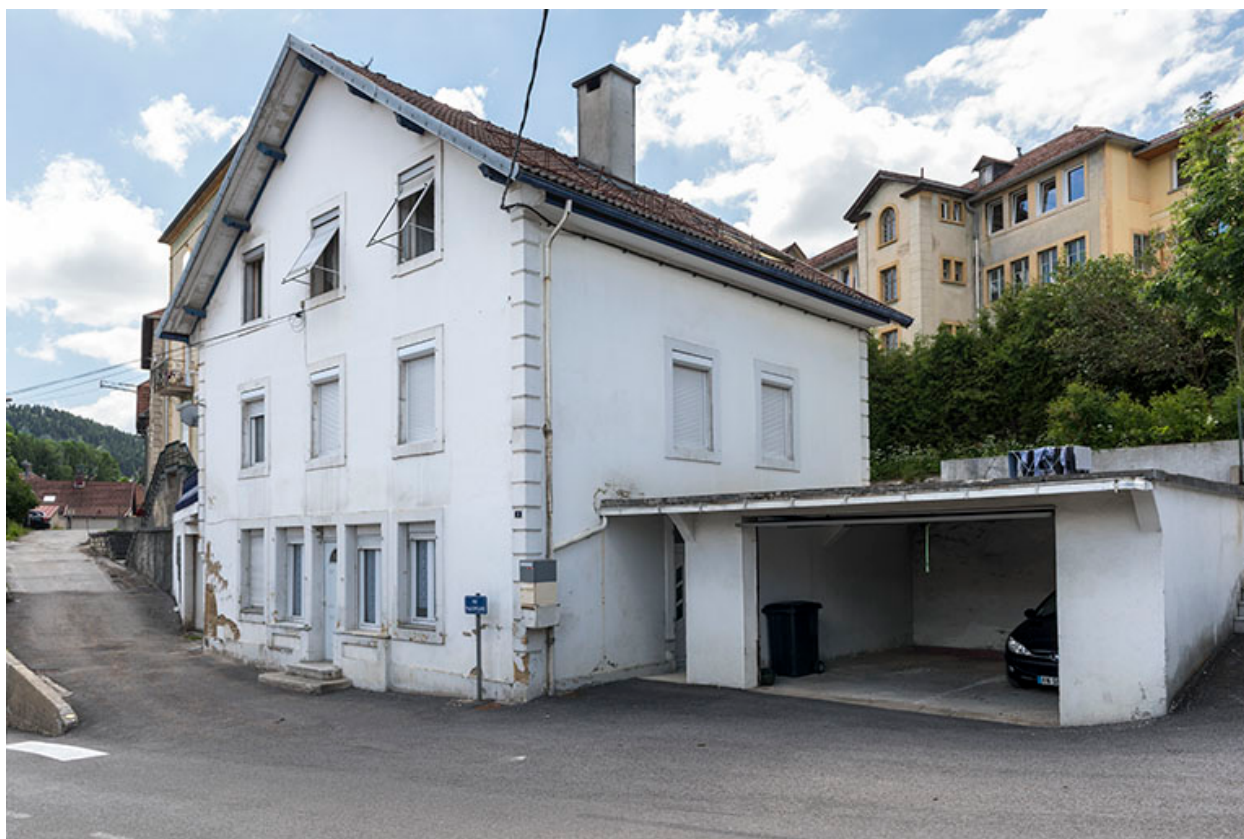
Façades antérieure et latérale droite.  
Phot. Sonia Dourlot  
IVR43\_20162500841NUC4A

Façades antérieure et latérale droite.

La maison, aux murs de moellons calcaires enduits, compte un étage de soubassement, un rez-de-chaussée surélevé et un étage en surcroît, desservis par un escalier dans-oeuvre et par un escalier extérieur. Elle est coiffée d'un toit à longs pans, pignons couverts et tuiles mécaniques. Les garages qui l'encadrent sont en béton enduit avec toit terrasse également en béton.

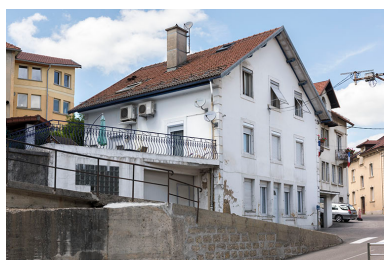
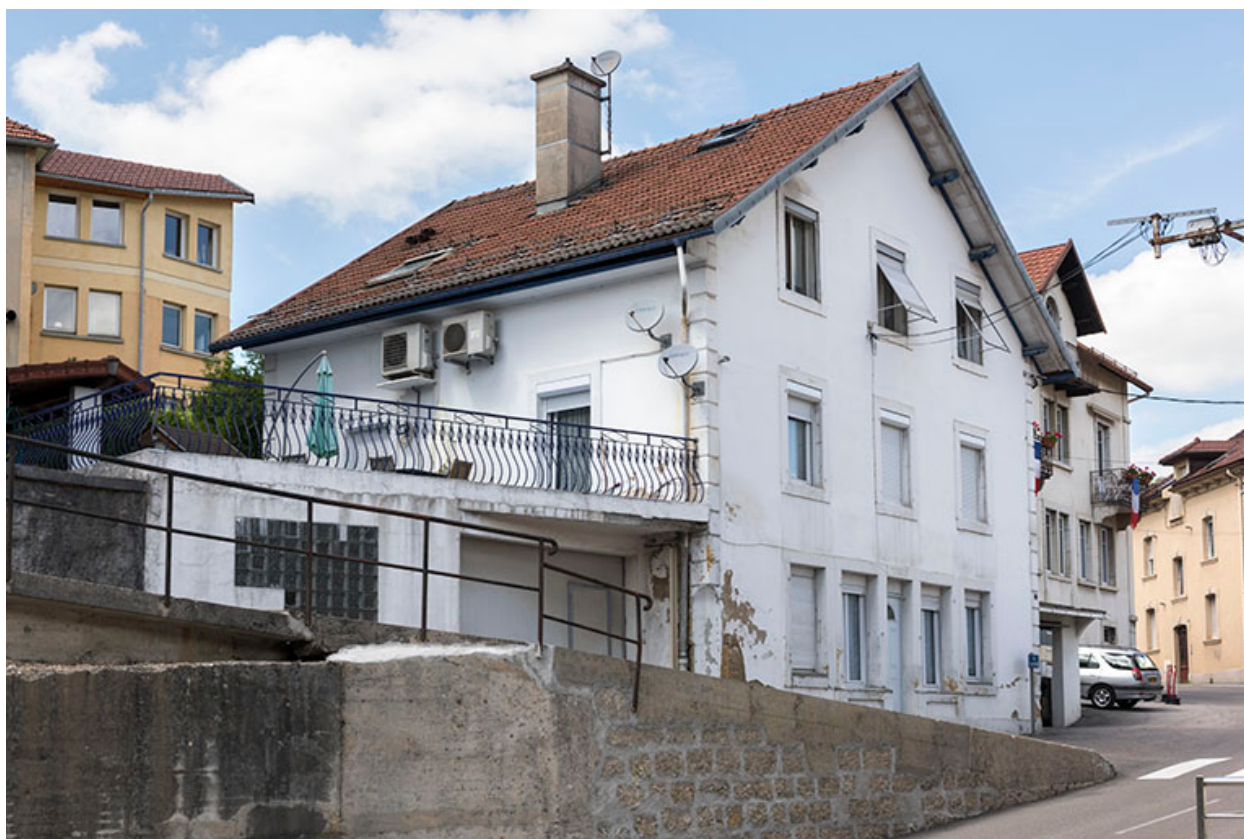
Façades antérieure et latérale gauche.  
Phot. Sonia Dourlot  
IVR43\_20162500840NUC4A

Façades antérieure et latérale gauche.

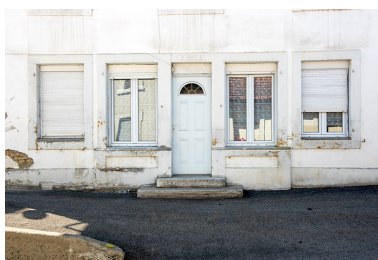
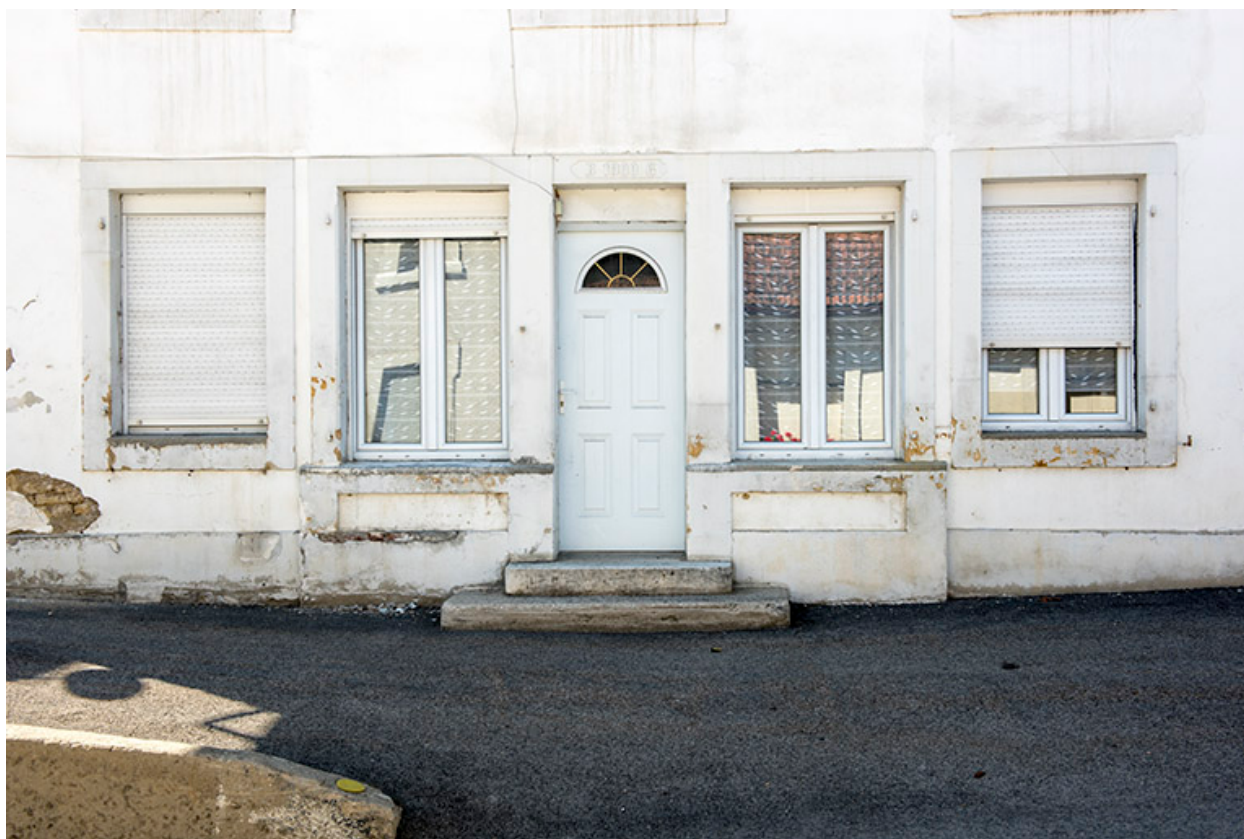
Façade antérieure : baies de l'étage de soubassement.  
Phot. Sonia Dourlot  
IVR43\_20162500839NUC4A

Façade antérieure : baies de l'étage de soubassement.

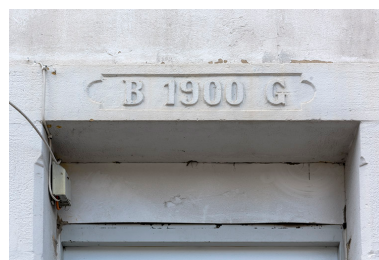
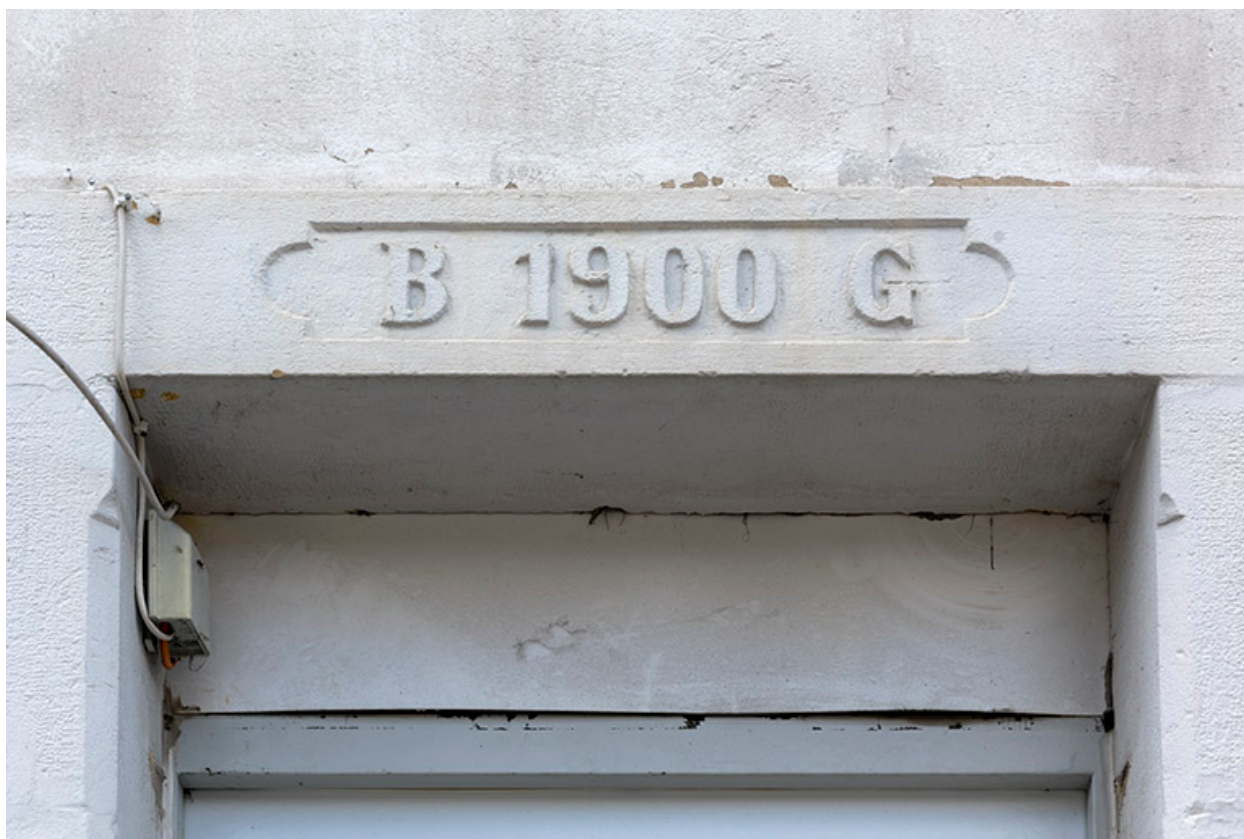
Façade antérieure, étage de soubassement : date et initiales sur le linteau de la porte.  
Phot. Sonia Dourlot  
IVR43\_20162500842NUC4A

Façade antérieure, étage de soubassement : date et initiales sur le linteau de la porte.

La maison est bâtie en 1900 d'après la date portée sur le linteau de l'entrée, avec les initiales BG pour François Adolphe Billod-Girard, spécialisé dans la confection pour homme. Passée vers 1920 à l'instituteur Emile Courtois, elle est louée entre les deux guerres par la société Parents Frères, fabrique de montres fondée en 1939 par deux fils de l'horloger Aurèle Parent (1872-1958) : Marcel (1906-2003) et Michel (1913-1940). Marcel y maintient son atelier de terminage au décès de Michel et y exploite également, à l'étage de soubassement, un magasin où il vend des montres, des bijoux, des appareils photos, etc. Employant de nombreuses personnes à domicile, il transfère son affaire en 1948-1949 dans un bâtiment qu'il fait construire au 4 place Saint-Jean (repris en 1991 par la SA des Ets C. Berthet et Fils, originaire de Charmauvillers, qui y installe la société Fabior-Watch, de Maurice Besançon) ; il cède alors le magasin. Devenu vers 1945 propriété d'Hubert Lambert, à la tête de la fabrique horlogère Hubert Lambert et Fils Montres Lov établie au 6 rue de la rue, le bâtiment passe vers 1966 à la veuve de l'un de ses fils, Ephrem. N'abritant plus d'activité productive depuis le départ de Marcel Claude, il a été agrandi d'un garage au nord (à droite) avant 1959, puis d'un autre garage au sud.
