Bourgogne-Franche-Comté, Doubs  
Montlebon  
Derrière le Mont

## **moulin à blé, usine de chaudronnerie et scierie Vermot-Desroches, puis scierie Gaiffe ou de la Cofreco, actuellement Faivre**

Numéro de dossier : IA25001692  
Date de l'enquête initiale : 2016  
Date(s) de rédaction : 2017  
Cadre de l'étude : patrimoine industriel patrimoine industriel du Doubs  
Degré d'étude : étudié

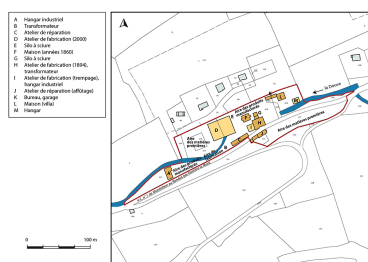
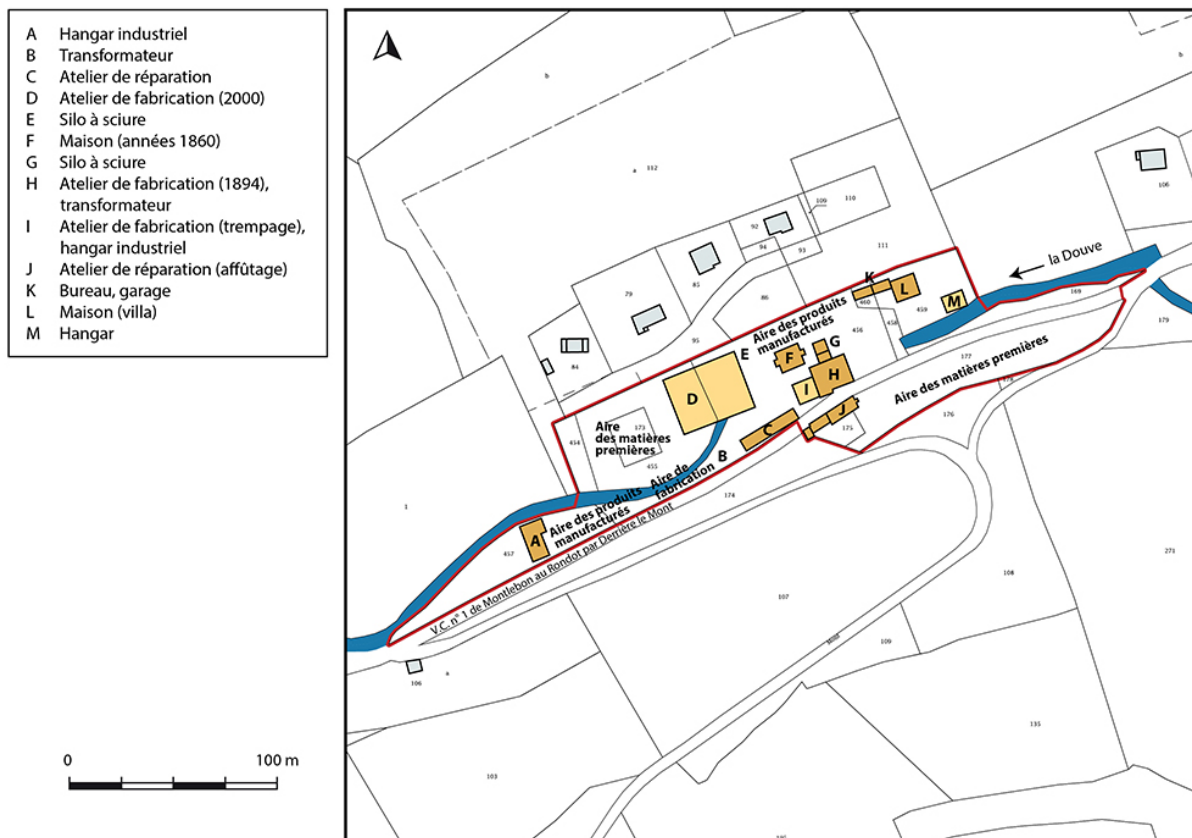
Plan-masse et de situation. Extrait du plan cadastral, 2017, section D, 1/2 500 agrandi à 1/2 000.

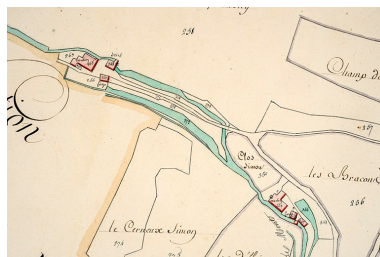
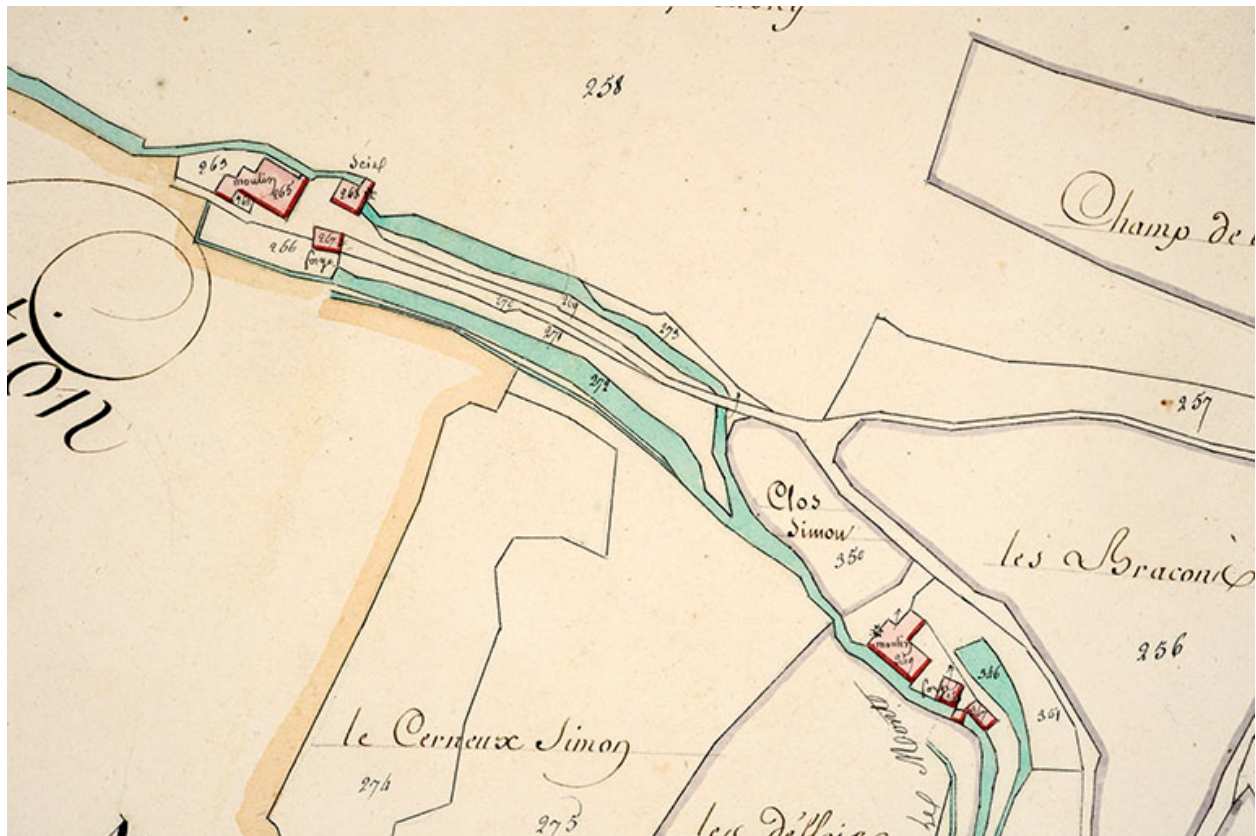
Cadastre de la commune de Montlebon. Atlas parcellaire, 1814, section D 2e feuille [détail : partie nord-ouest de Derrière le Mont], 1/2 500.

Appartenant aux héritiers du cultivateur Pierre Joseph Vermot-Desroches (vers 1735-1792) lors de la confection du plan cadastral de 1814, le site comporte trois bâtiments : une forge (D 267), une "scie à eau" (D 268) et un moulin (D 265). Il passe à un fils de Pierre Joseph, Charles Ambroise (1771-1864), taillandier de son état, qui demande en 1821 l'autorisation de "changer la destination de son usine en y ajoutant le travail du cuivre". A cette date, l'établissement est desservi par deux canaux : un petit amène l'eau sur la roue d'un soufflet établi dans la forge située dans le bâtiment sud, un autre s'élargit pour former bassin de retenue d'où l'eau est distribuée (par trois vannes) au martinet installé dans la forge et (par une vanne) à la scierie bâtie au nord, à cheval sur le ruisseau la Douve. La statistique hydraulique signale en 1851 "1 forge à 5 martinets pour la cuivrie, 1 scierie à 2 lames et 2 circulaires, 1 moulin à 1 tournant" avec en observation : "chômage, et par suite, il manque d'activité dans la fabrication". Le site passe vers 1852 à deux fils de Charles Ambroise : Bernard (1822-1890) et Louis (1824-1904), dits négociants (et cultivateur pour ce dernier). Une maison est bâtie au début des années 1860 tandis que la forge, située sur le tracé de la route, est démolie au milieu de la décennie et remplacée par un martinet (la matrice cadastrale enregistre pour sa part un agrandissement du martinet en 1860) ; l'équipement se compose toujours de scies, scies circulaires et martinets. Lorsque Bernard reprend le moulin et la scierie acquis vers 1849 par leur frère Elie (1819-1861) et situés en amont (future [usine Sauge](#)), Louis exploite seul l'établissement, qu'il laisse vers 1890 à son fils Ulysse (1869-1914 ?), marié avec Marie Thérèse Morel. Le martinet a été agrandi vers 1886 (il sera transformé en simple atelier au milieu des années 1900), la maison l'est vers 1893 et une nouvelle scierie est bâtie en 1894 (date portée avec les initiales UV et TM) ; pour sa part, le moulin est converti en habitation à cette époque. Le site passe dans la deuxième moitié de la décennie 1900 à Emile Alexandre Chardon (1867-1956), également propriétaire de la [scierie Chardon](#) en amont, à l'exception de l'ancien moulin qui est acquis par Paul Moyse. Le tout revient au cours de la décennie suivante à Charles Vermot-Desroches (Charles Marcellin, 1892-1971), lequel fait construire une villa vers 1920 (1914 ?) et un hangar vers 1923.

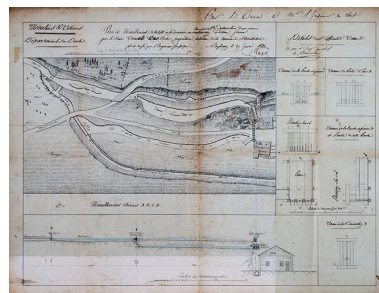
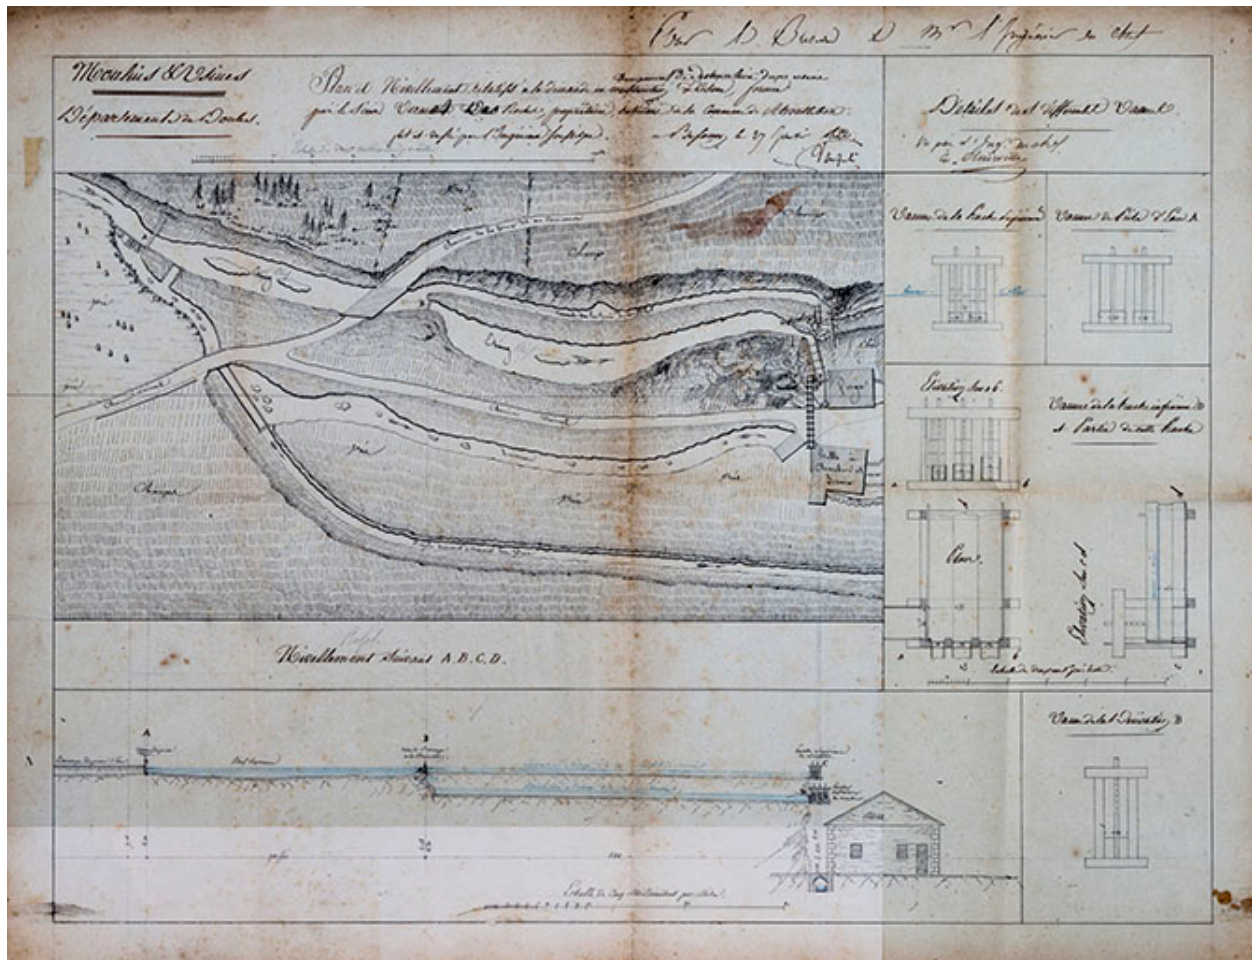
Plan et nivellement relatifs à la demande en changement de destination d'une usine par le sieur Vermot Des Roches, propriétaire habitant de la commune de Montlebon, 1822.

*Plan et nivellement relatifs à la demande en changement de destination d'une usine par le sieur Vermot Des Roches, propriétaire habitant de la commune de Montlebon*, dessin (plume), par l'ingénieur Vauquelin, Besançon le 27 janvier 1822, échelles 1/500, 1/200 et 1/50, 47,5 x 63 cm.

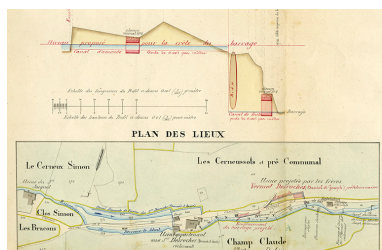
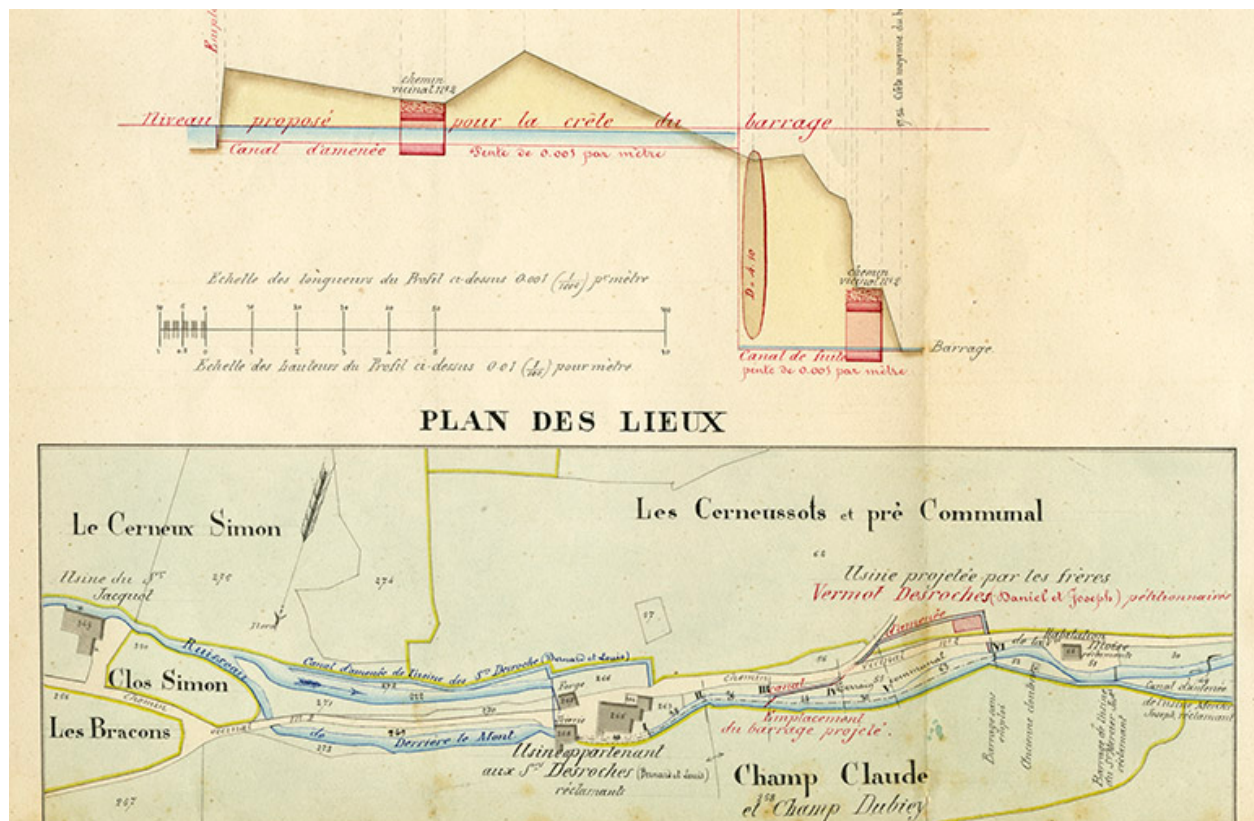
Plan et nivellement relatifs à la demande en changement de destination d'une usine par le sieur Vermot Des Roches, propriétaire habitant de la commune de Montlebon, 1822. Montre aussi l'usine de Louis et Bernard Vermot-Desroches.

*Commune de Montlebon. Règlement d'eau de l'usine projetée par les Srs Vermot Desroches. Plan, profils en long et en travers*, dessin sur calque (plume, lavis), par l'ingénieur ordinaire Cuvinot, Besançon le 17 mars 1863, échelles 1/2 500, 1/250 et 1/200, 31 x 50,5 cm. Calque (en très mauvais état) également dans la liasse Sp 742.

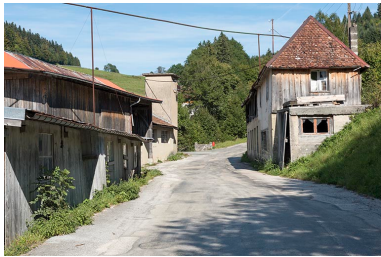
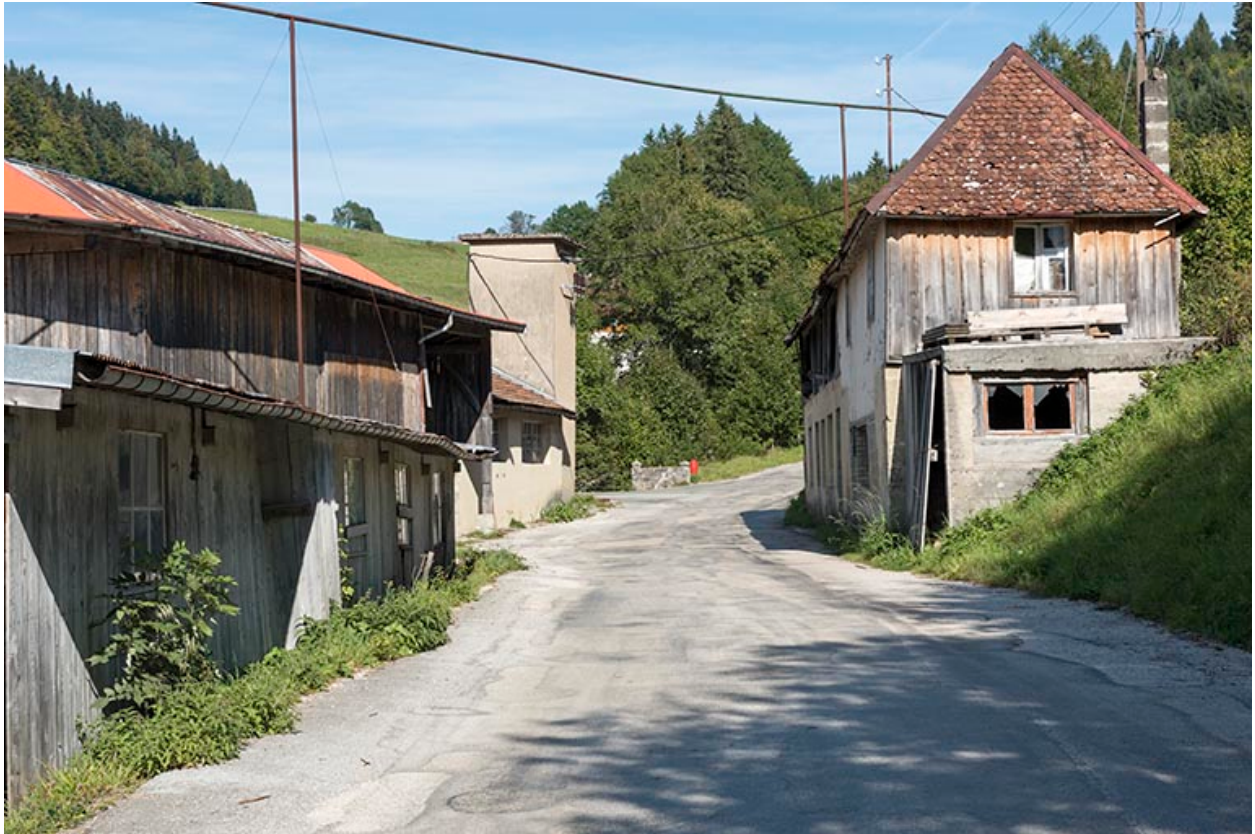
Atelier de fabrication (1894) à  
gauche et atelier de réparation  
à droite, depuis l'ouest.  
Phot. Sonia Dourlot  
IVR43\_20172501754NUC4A

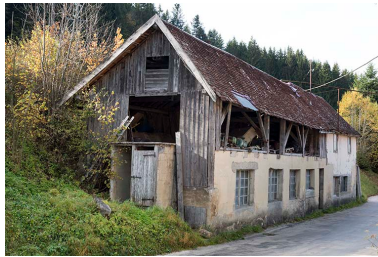
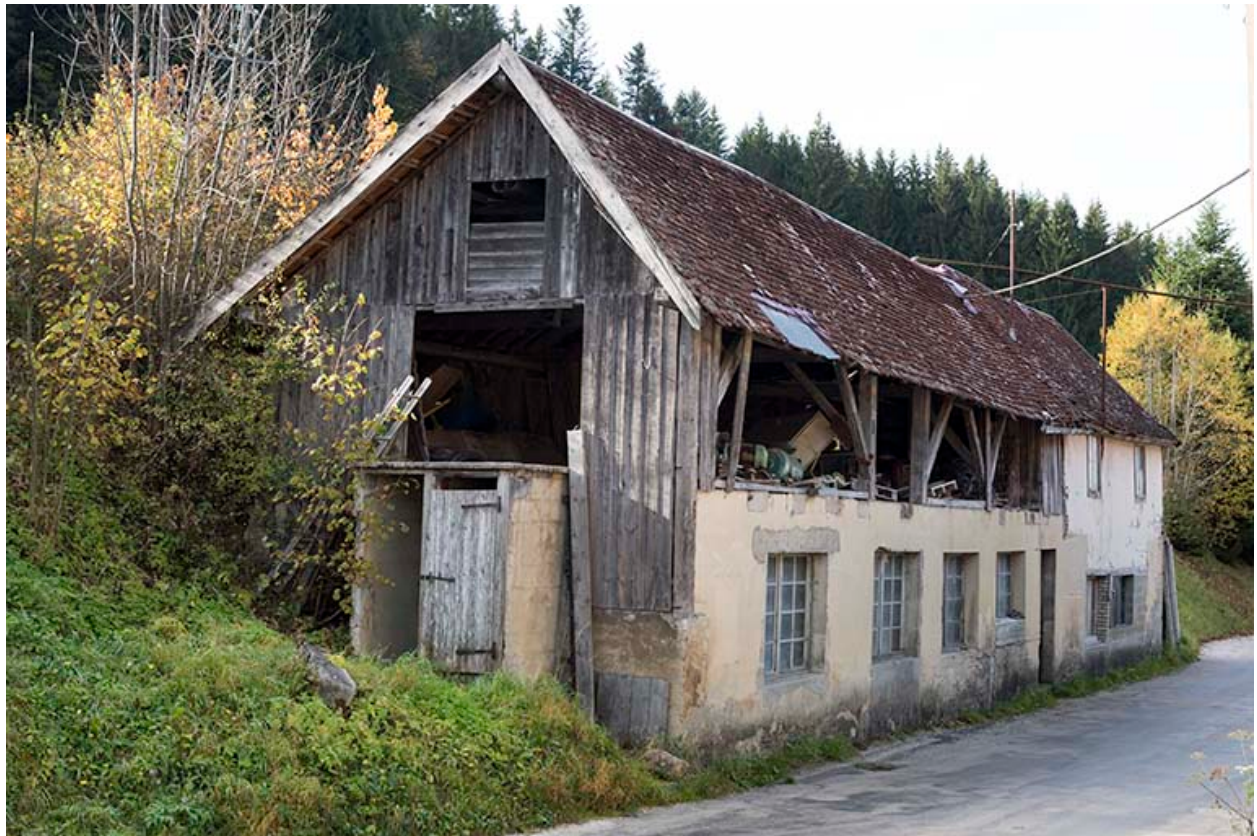
Atelier de réparation (affûtage),  
de trois quarts gauche.  
Phot. Sonia Dourlot  
IVR43\_20172501753NUC4A

Issus de nombreuses campagnes de construction ou modification, les bâtiments sont assez hétérogènes. Les plus anciens ont des murs en moellons calcaires, enduits ou non, éventuellement avec pan de bois et essentage de planches, voire même un lattis enduit pour l'atelier d'affûtage. Sur deux niveaux, ils sont coiffés de toits à longs pans (toit à un pan sur la maison) et pignons couverts (croupe à l'extrémité occidentale de l'affûtage), à couverture en acier, tuiles mécaniques ou tuiles plates (affûtage). Les divers hangars ou corps de bâtiment similaires associent pan de bois (ou de fer), essentage de planches ou de matériau synthétique, charpente en bois apparente (en lamellé collé des Ets Simonin dans le cas de l'atelier de fabrication bâti en 2000), toit à longs pans et pignons couverts (éventuellement toit à un pan ou appentis), couverture en acier, tôle ondulée ou tuile mécanique. Le bureau et les garages sont en béton enduit avec toit terrasse dans le même matériau ; les parpaings de béton sont également utilisés sur le site. En moellons calcaires enduits, la villa est couverte d'un toit à longs pans, demi-croupes et tuiles mécaniques. Elle comporte un sous-sol, un rez-de-chaussée surélevé (accessible par un escalier symétrique), un étage carré et un étage en surcroît, desservis par un escalier dans-oeuvre. Les baies sont rectangulaires au deux premiers niveaux, en arc segmentaire aux deux suivants.

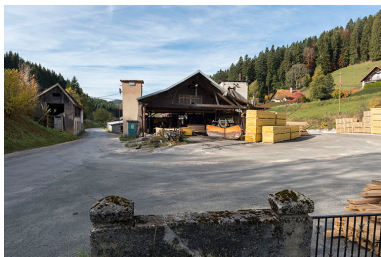
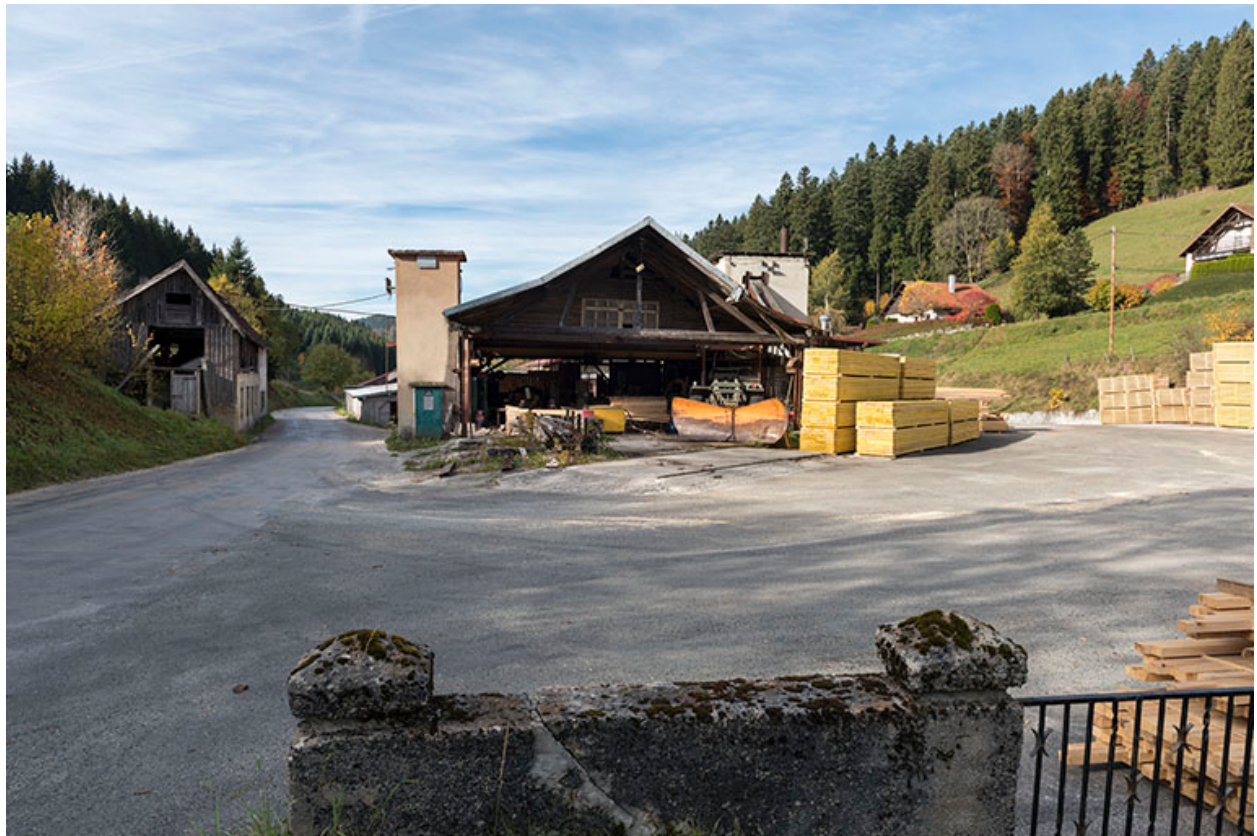
Transformateur et atelier  
de fabrication (1894),  
depuis l'est (amont).  
Phot. Sonia Dourlot  
IVR43\_20172501752NUC4A

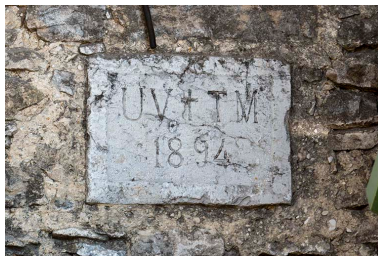
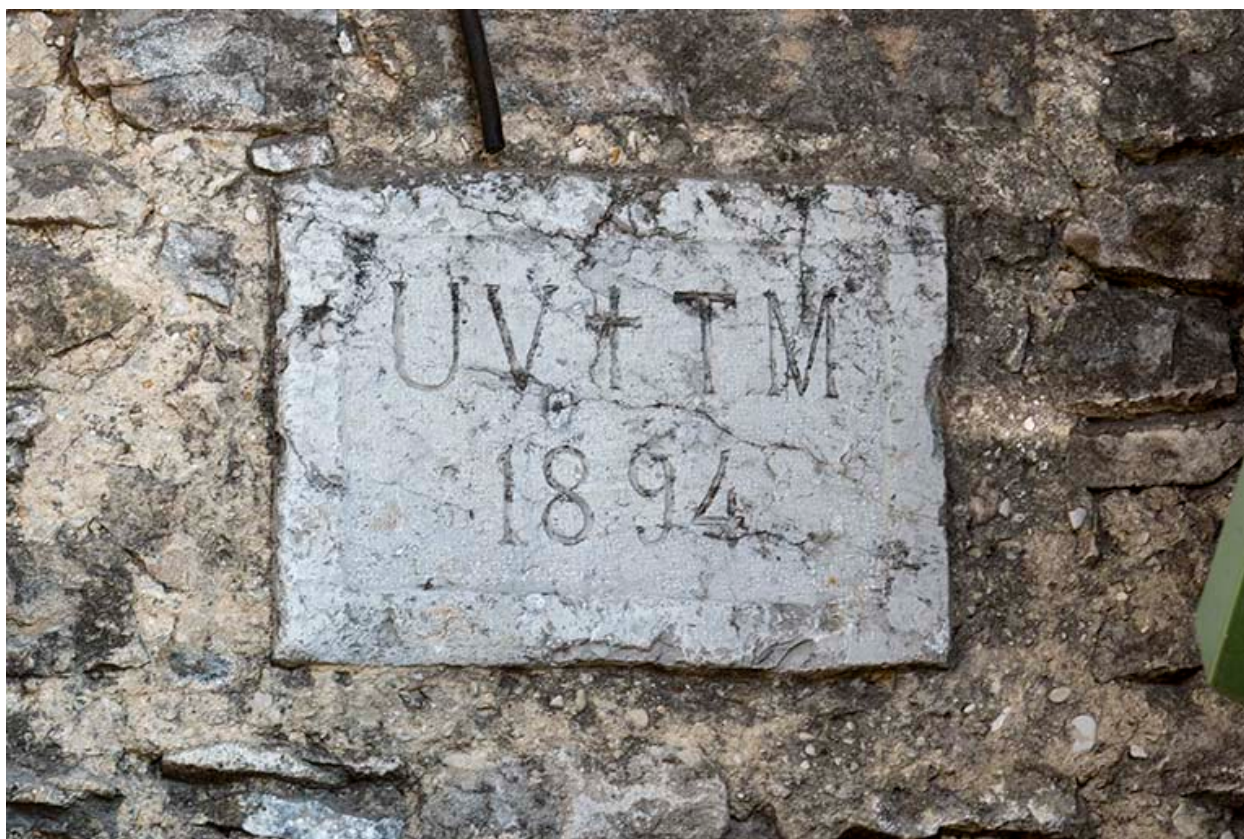
Atelier de fabrication (1894) :  
plaque portant la date.  
Phot. Sonia Dourlot  
IVR43\_20172501757NUC4A

Dates : 1894 (porte la date), 2000 (daté par tradition orale)

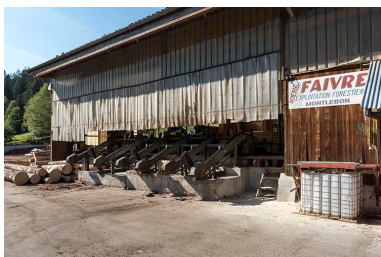
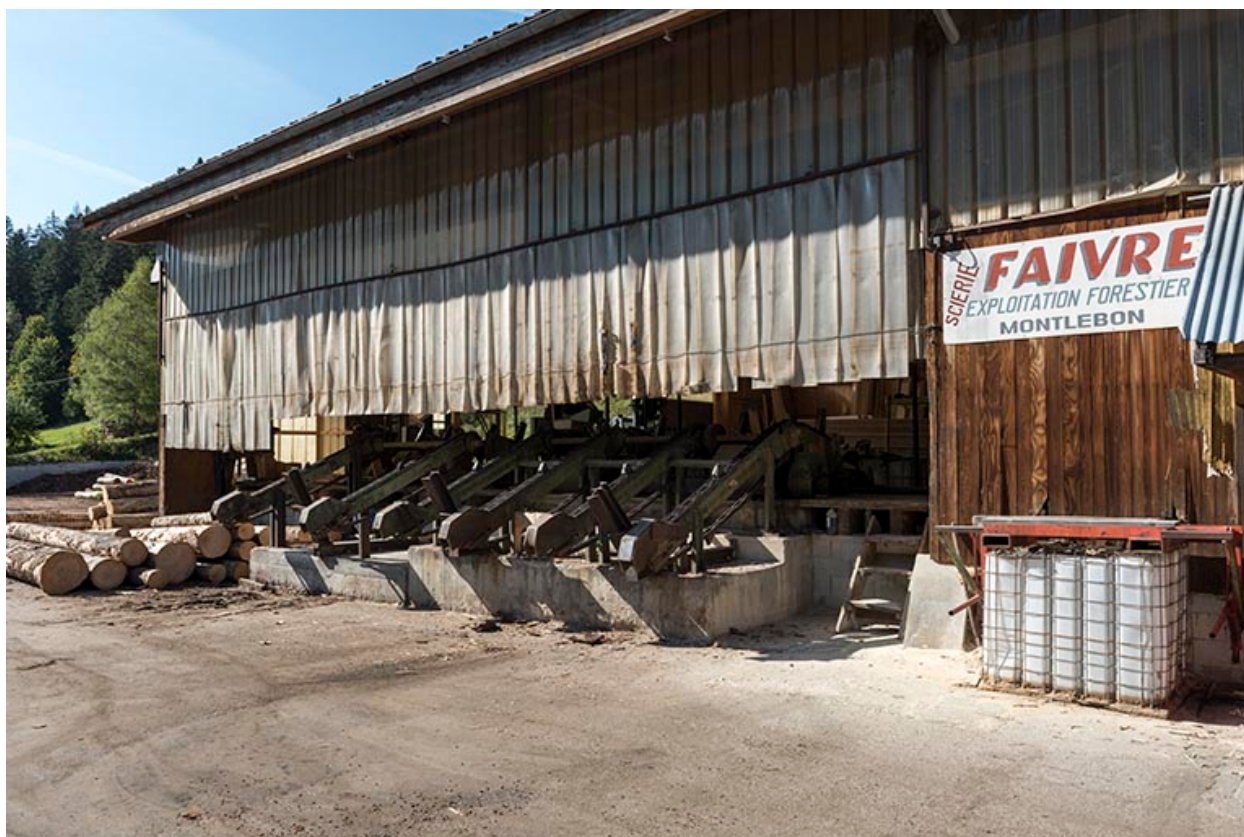
Atelier de fabrication  
(2000) : façade sud.  
Phot. Sonia Dourlot  
IVR43\_20172501760NUC4A

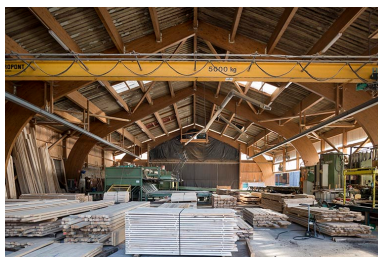
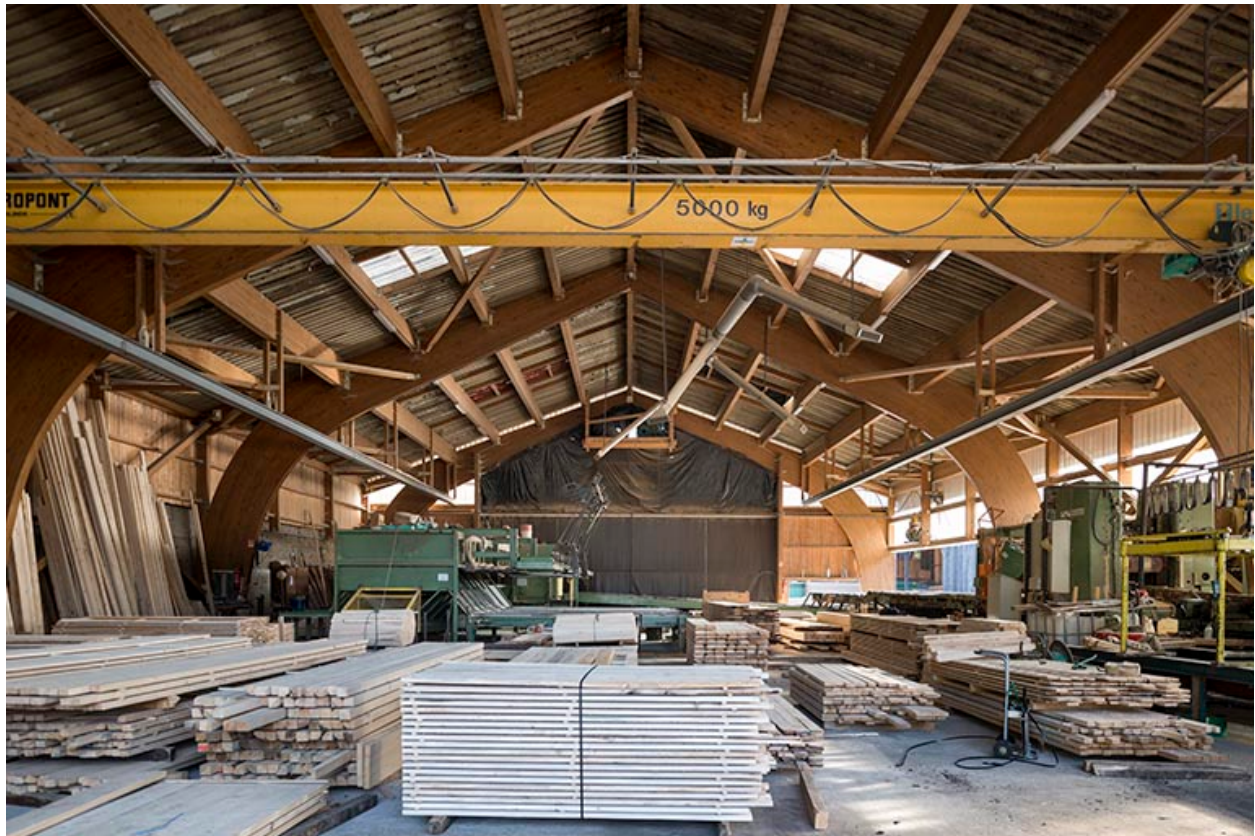
Atelier de fabrication  
(2000) : intérieur.  
Phot. Sonia Dourlot  
IVR43\_20172501761NUC4A

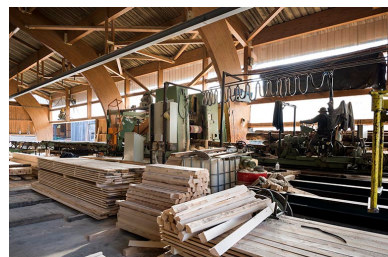
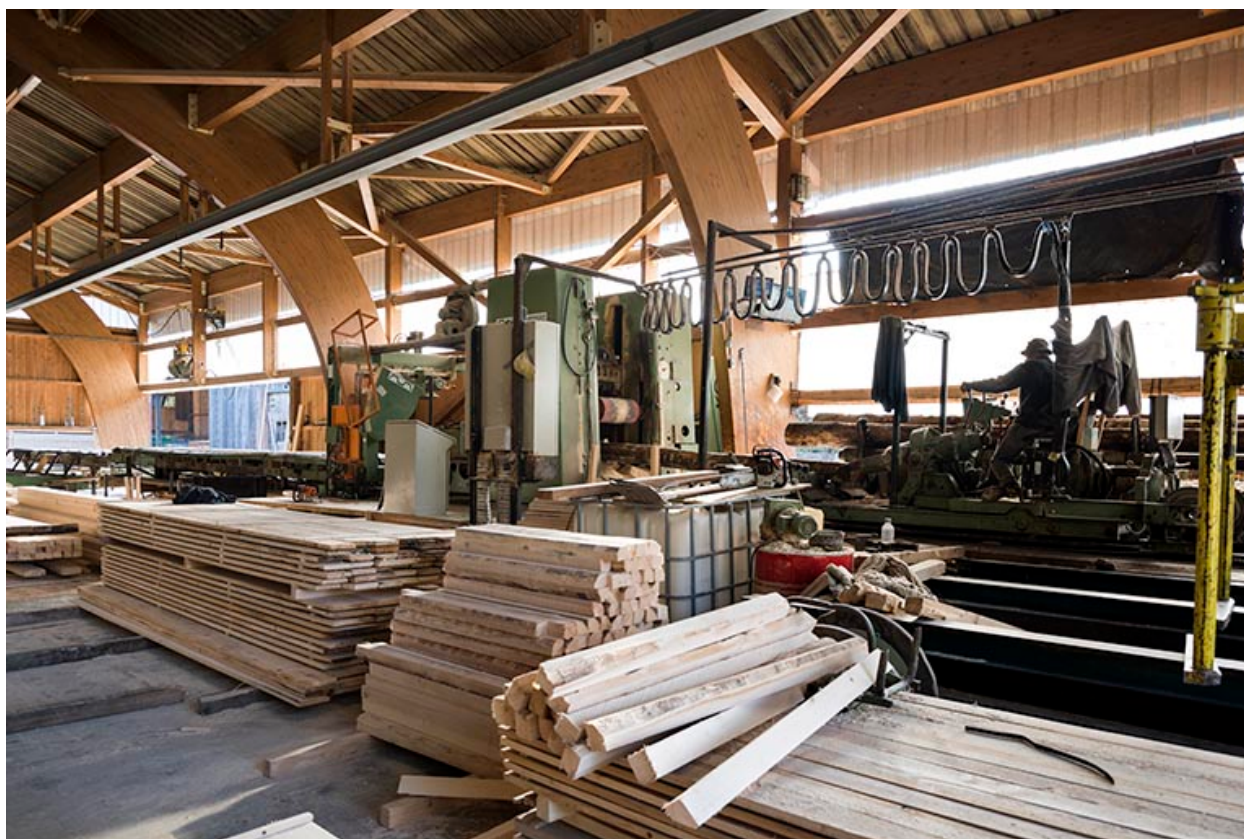
Atelier de fabrication (2000) :  
châssis multiple Möhringer.  
Phot. Sonia Dourlot  
IVR43\_20172501762NUC4A

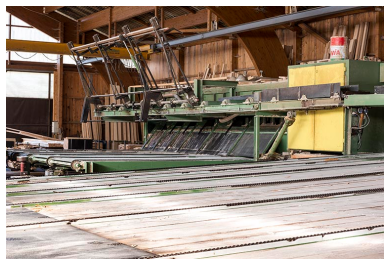
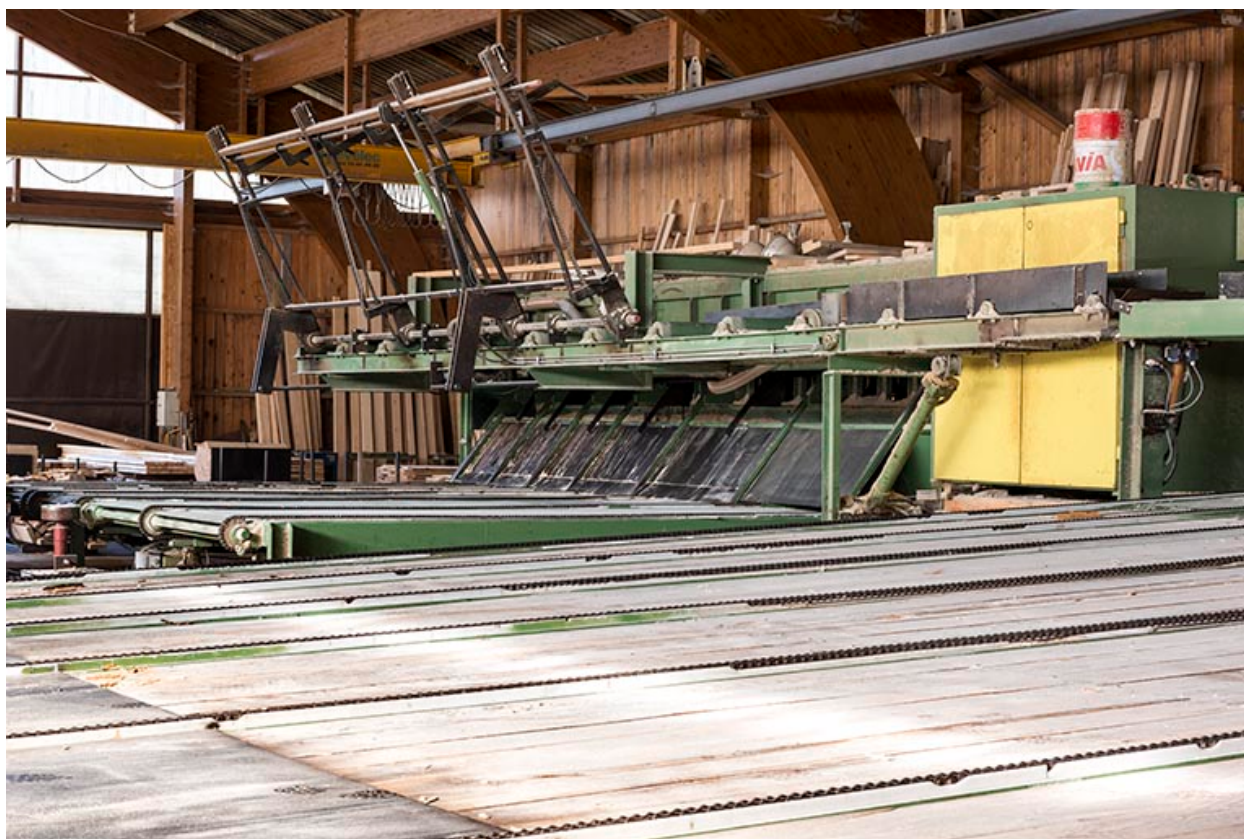
Atelier de fabrication  
(2000) : déligneuse  
Remonnay (Villers-le-Lac).  
Phot. Sonia Dourlot  
IVR43\_20172501763NUC4A

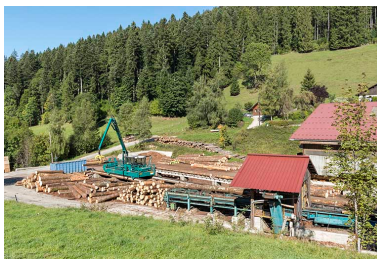
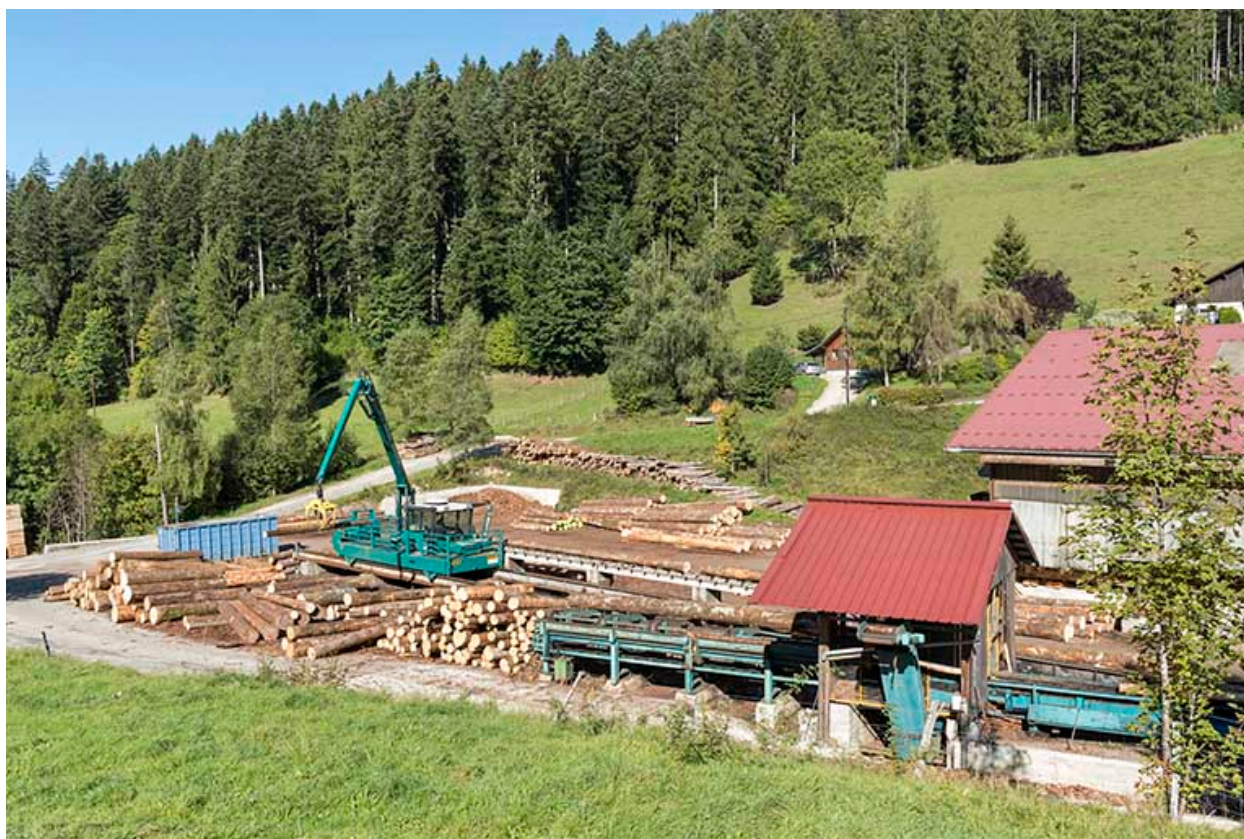
Chariot de découpe Zembrod  
et écorceuse Segem.  
Phot. Sonia Dourlot  
IVR43\_20172501764NUC4A

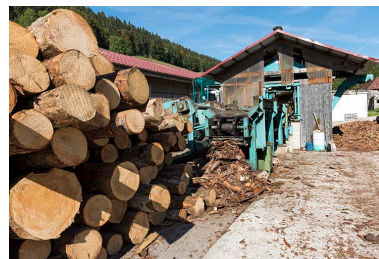
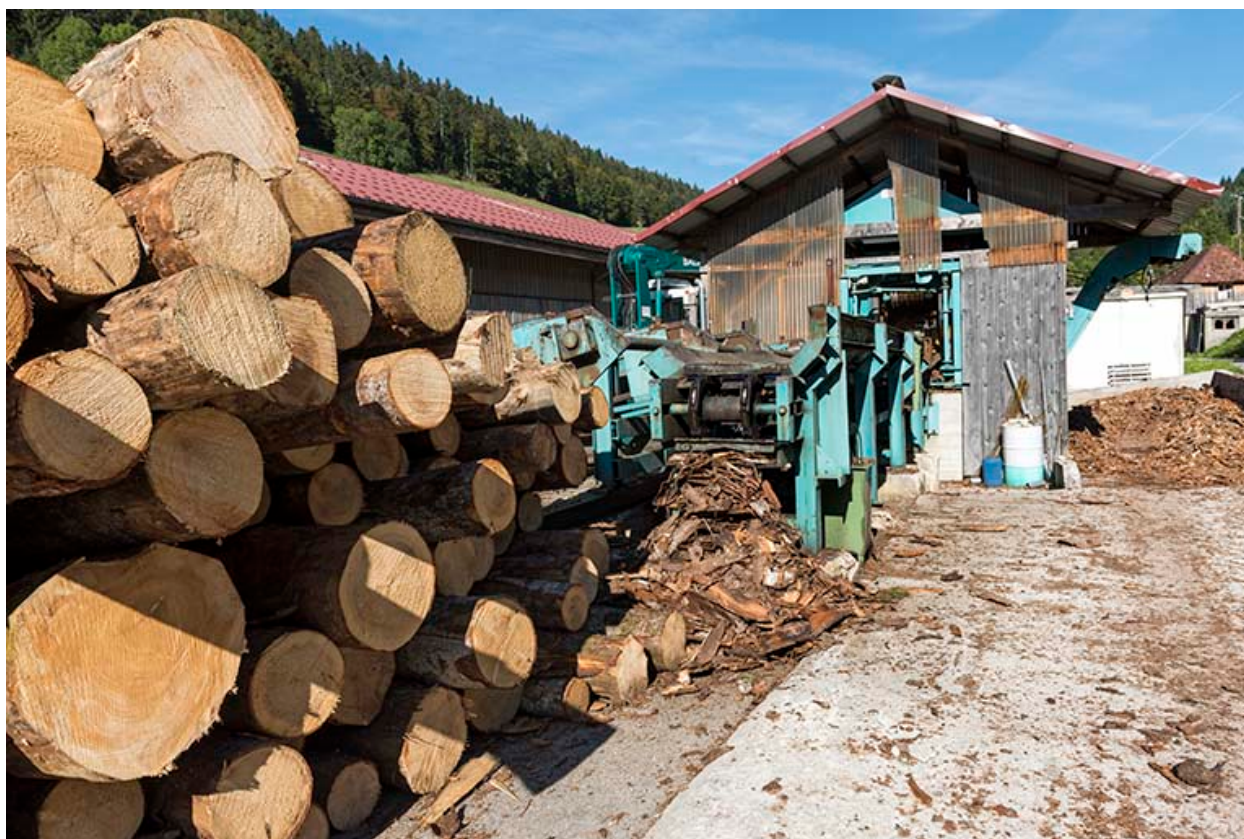
Ecorceuse Segem.  
Phot. Sonia Dourlot  
IVR43\_20172501765NUC4A
