Bourgogne-Franche-Comté, Doubs  
Besançon  
îlot Terrier de Santans  
8 rue de la Préfecture

## **immeuble, actuellement Direction régionale des Douanes de Franche-Comté**

Numéro de dossier : IA25000221  
Date de l'enquête initiale : 1996  
Date(s) de rédaction : 2001  
Cadre de l'étude : enquête thématique régionale demeures bisontines  
Degré d'étude : étudié

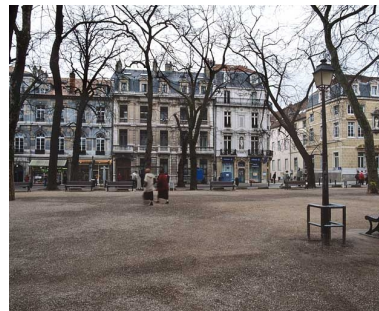
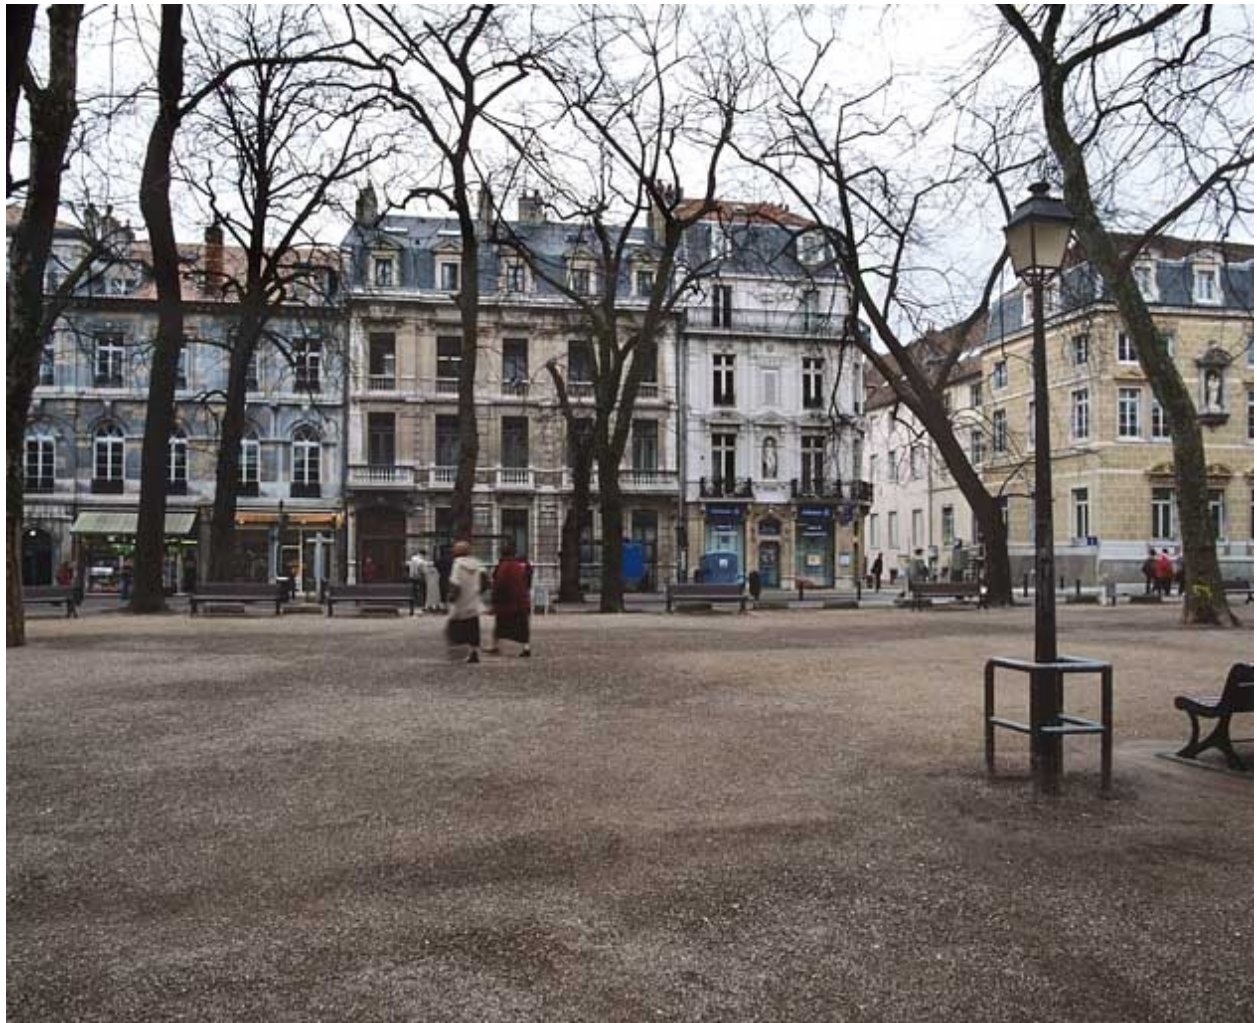
Vue d'ensemble de face.

L'accès à l'immeuble s'effectue par un passage cocher en position latérale, à droite duquel est situé l'escalier principal. Seule la façade sur rue est en pierre de taille, avec des balcons en pierre au premier étage et des tables de marbre sommant les baies du premier et du deuxième étage. La façade sur cour et l'aile des communs sont en moellons.

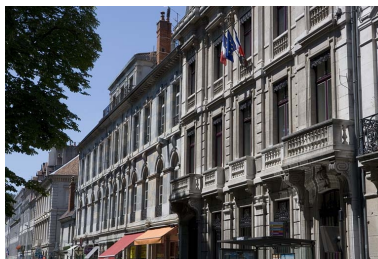
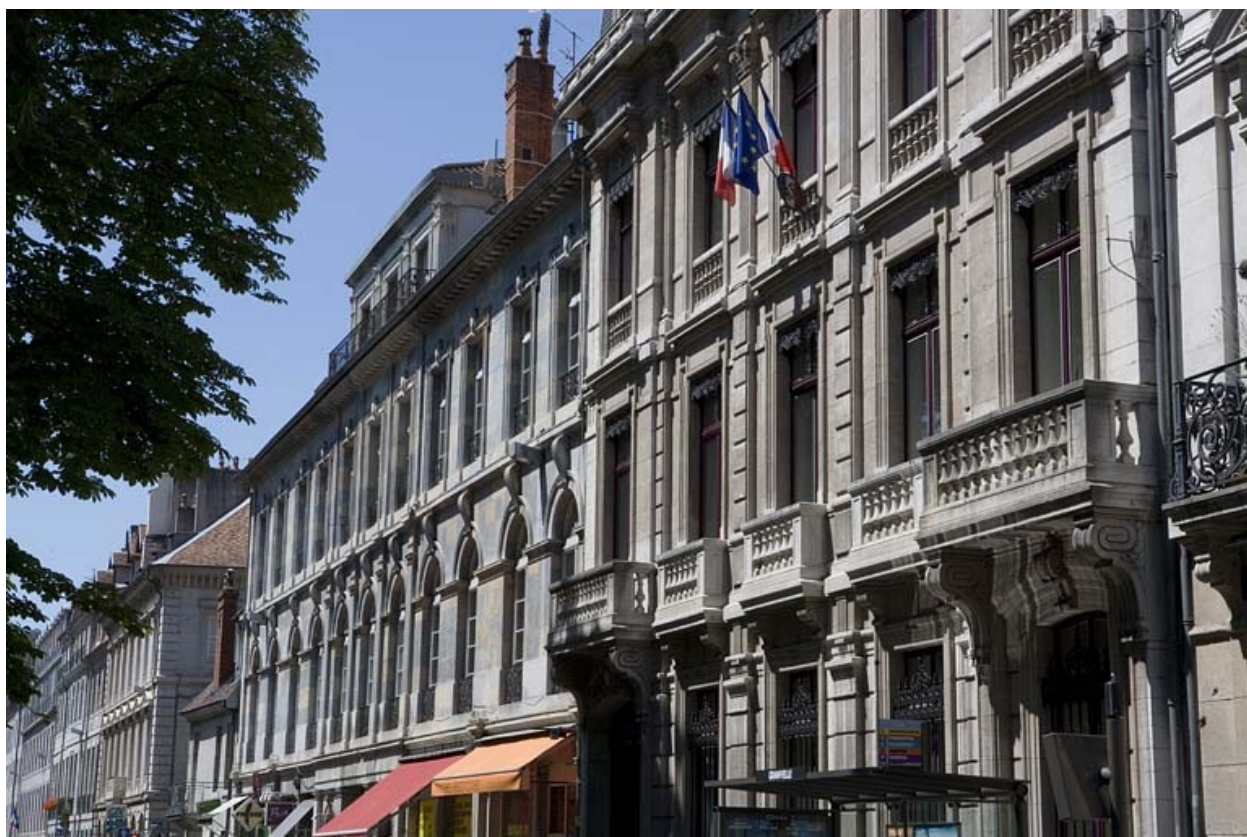
Détail de la façade sur  
rue, de trois quarts droit.

Détail de la façade sur rue, de trois quarts droit.

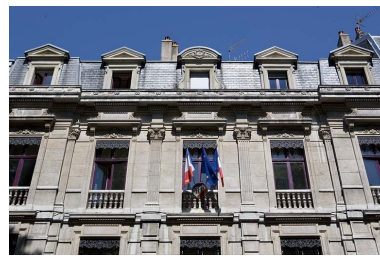
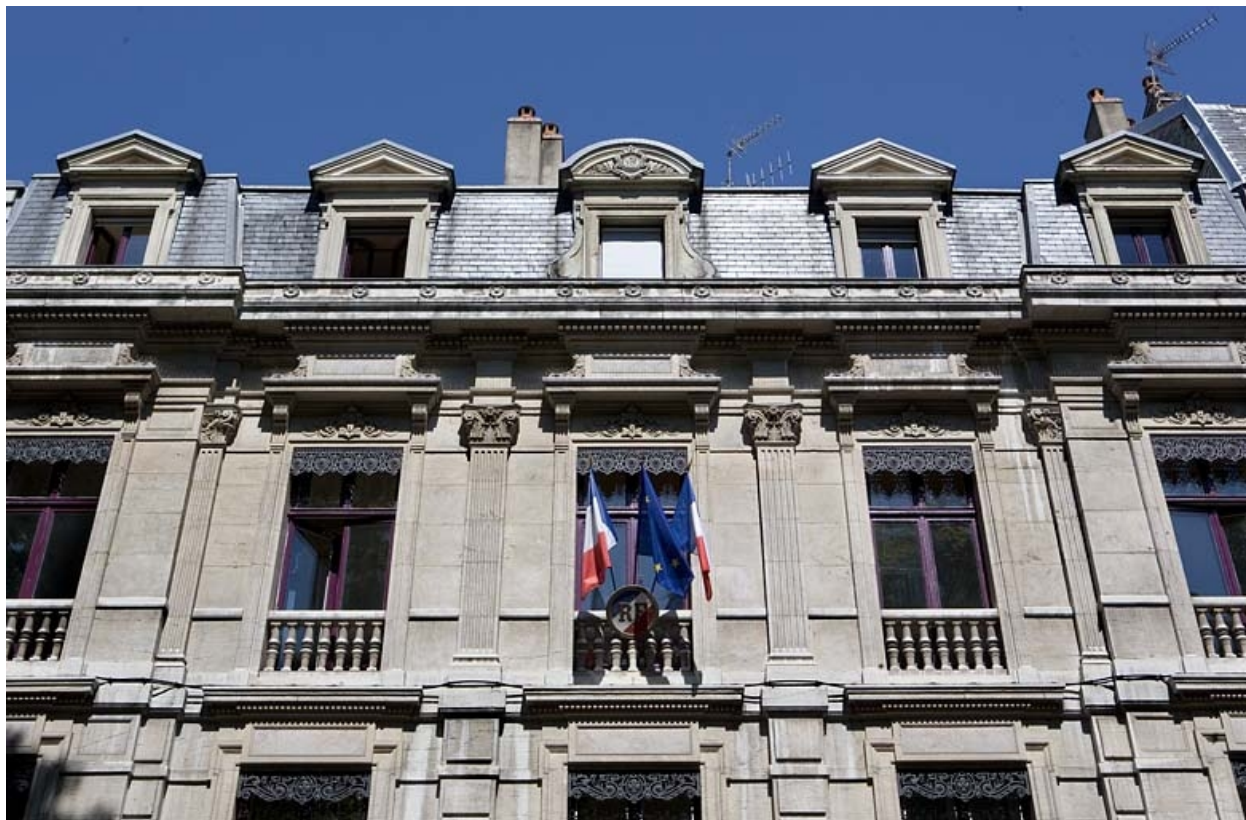
Détail du deuxième étage et de l'étage  
de comble : façade sur rue, de face.

Détail du deuxième étage et de l'étage de comble : façade sur rue, de face.

Des pilastres cannelés à chapiteaux corinthiens scandent le deuxième étage de la façade ; le monogramme PB orne une fenêtre du comble.

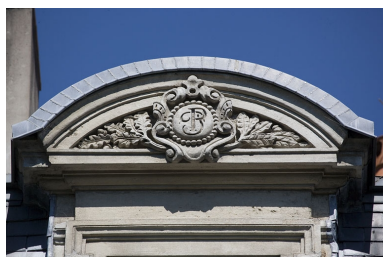
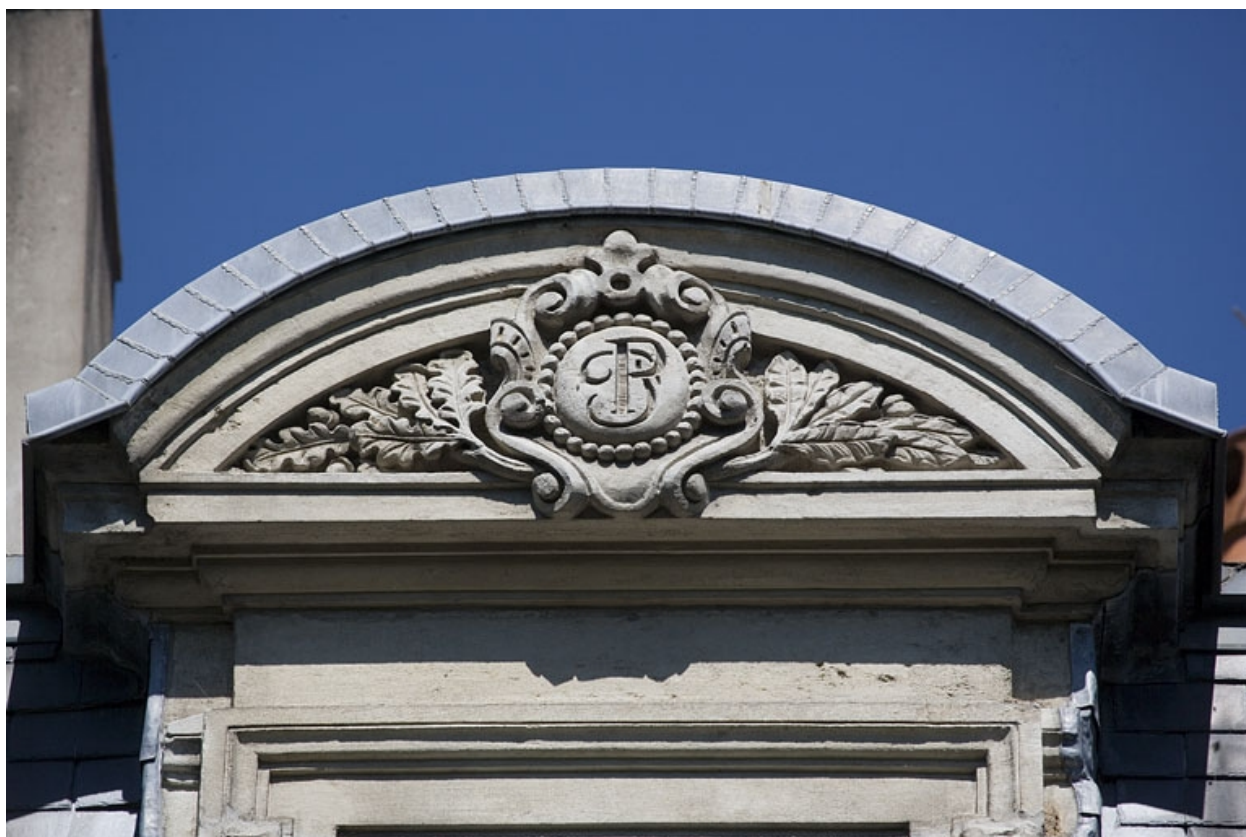
Détail du monogramme sur l'un des  
frontons cintrés de l'étage de comble.

Détail du monogramme sur l'un des frontons cintrés de l'étage de comble.

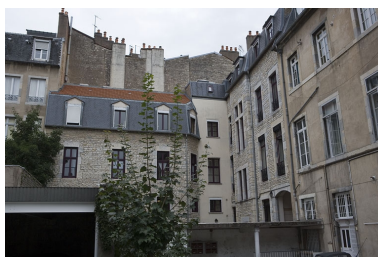
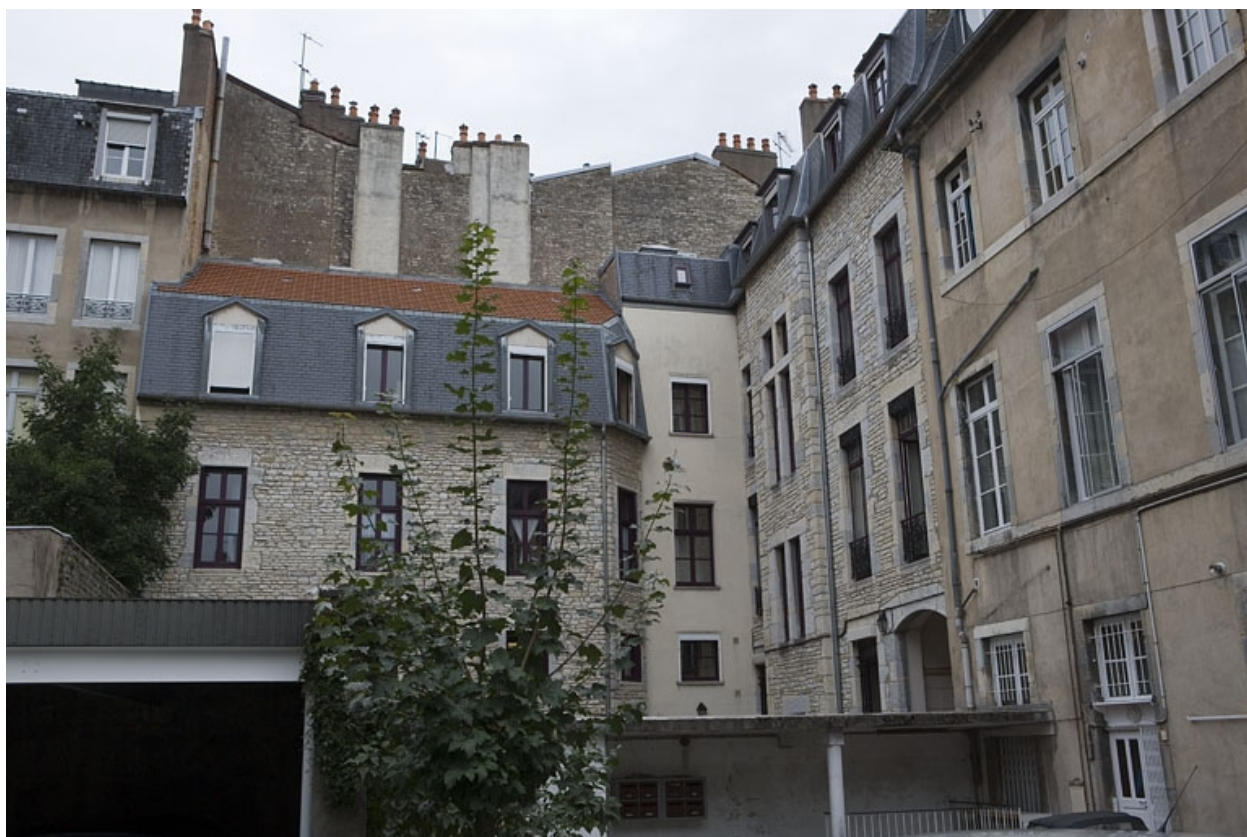
Vue d'ensemble de la façade  
postérieure du logis principal,  
et aile droite sur cour.

Vue d'ensemble de la façade postérieure du logis principal, et aile droite sur cour.

Cet immeuble de standing de la fin du 19<sup>e</sup> siècle, avec un escalier donnant sur le passage cochier dont la cage est revêtue de marbre, présente aussi la caractéristique de posséder une aile de commons en retour d'équerre sur cour à la manière des hôtels du 18<sup>e</sup> siècle.

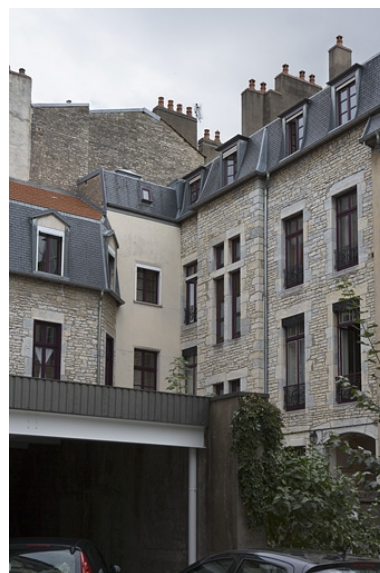
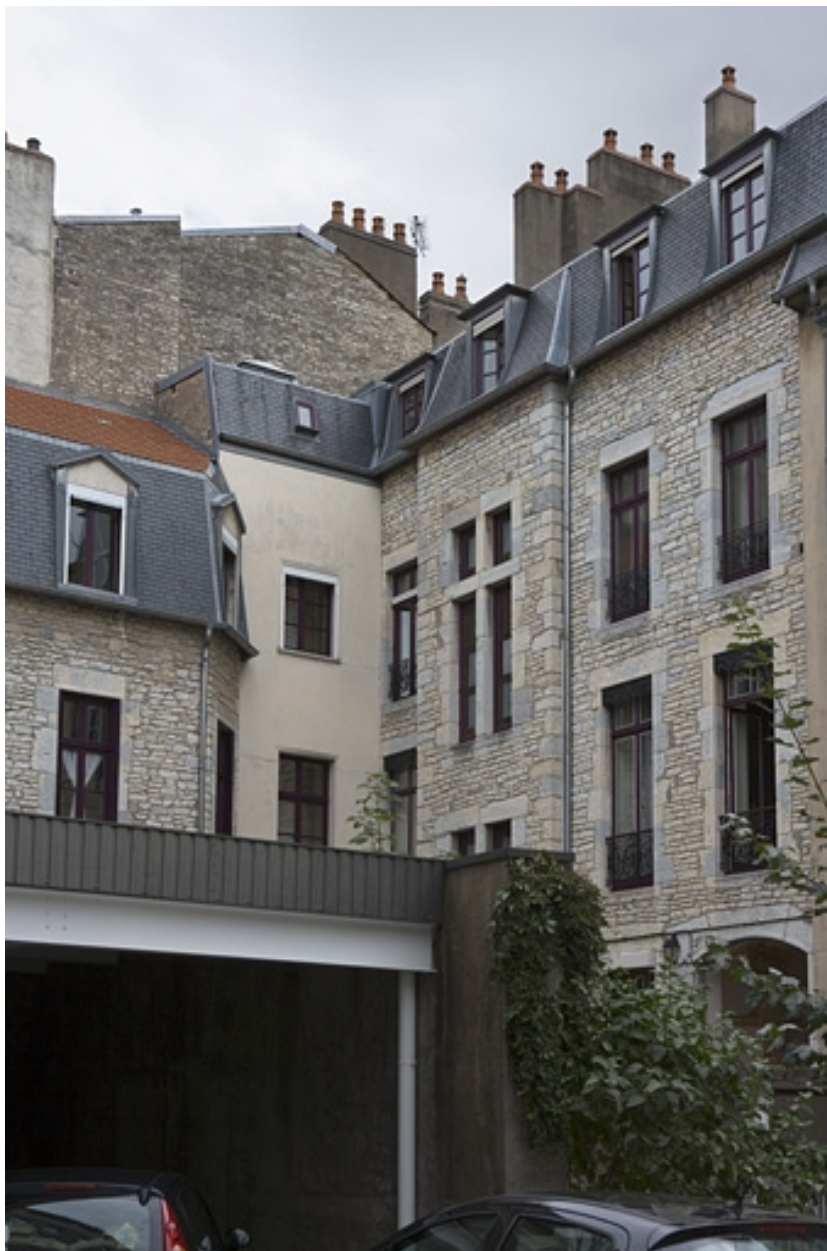
Façade postérieure du logis  
principal, de trois quarts droit.

Façade postérieure du logis principal, de trois quarts droit.

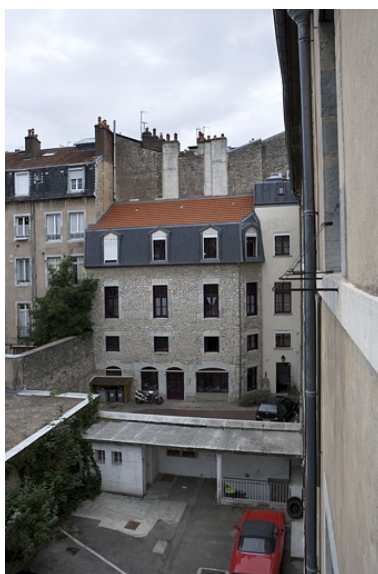
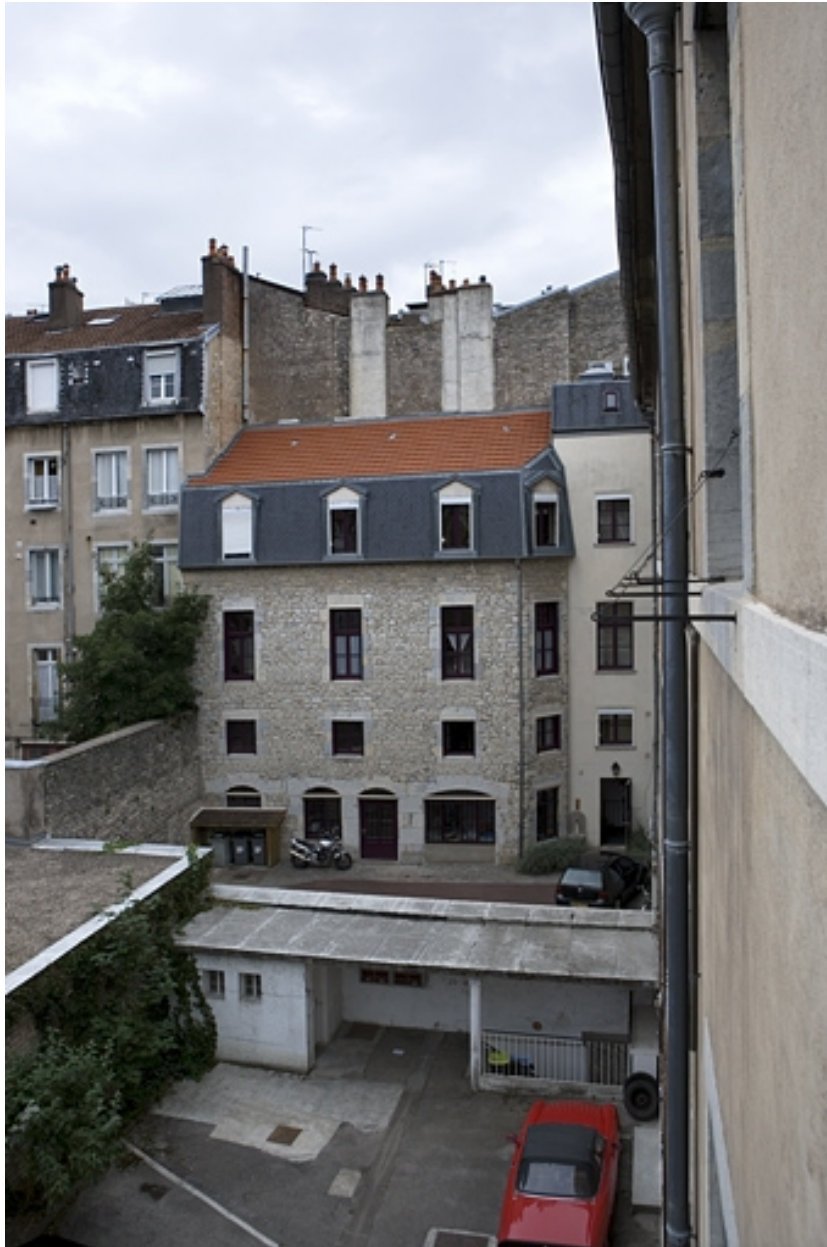
Vue d'ensemble de  
l'aile droite sur cour.  
Phot. Yves Sancey  
IVR43\_20082500401NUC2A

Vue d'ensemble de l'aile droite sur cour.
