Bourgogne-Franche-Comté, Doubs  
Besançon  
îlot Forum  
Grande Rue 95

## **hôtel**

Numéro de dossier : IA25000386  
Date de l'enquête initiale : 1996  
Date(s) de rédaction : 2005  
Cadre de l'étude : enquête thématique régionale demeures bisontines  
Degré d'étude : étudié

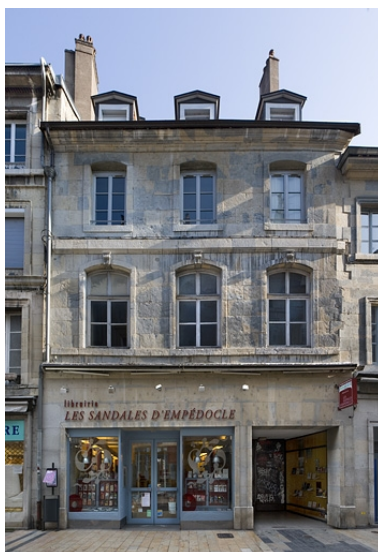
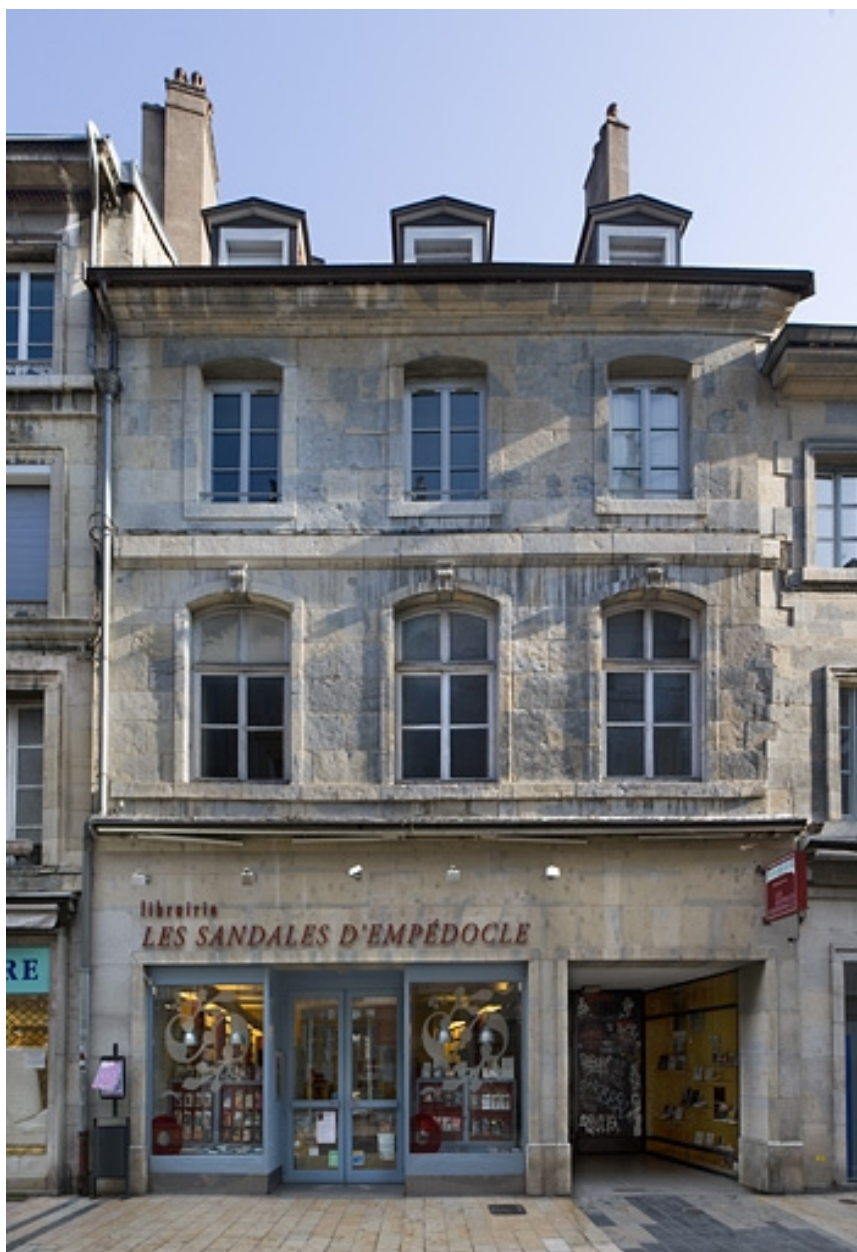
Façade sur rue : de face.

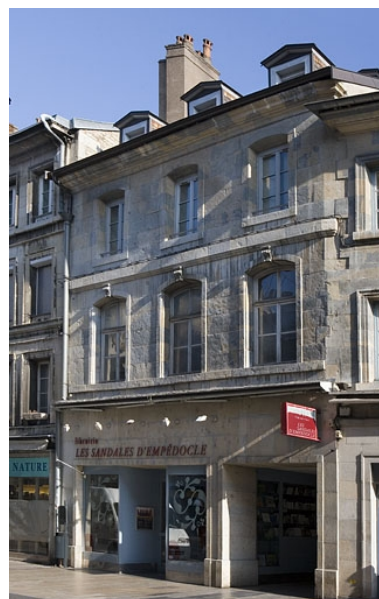
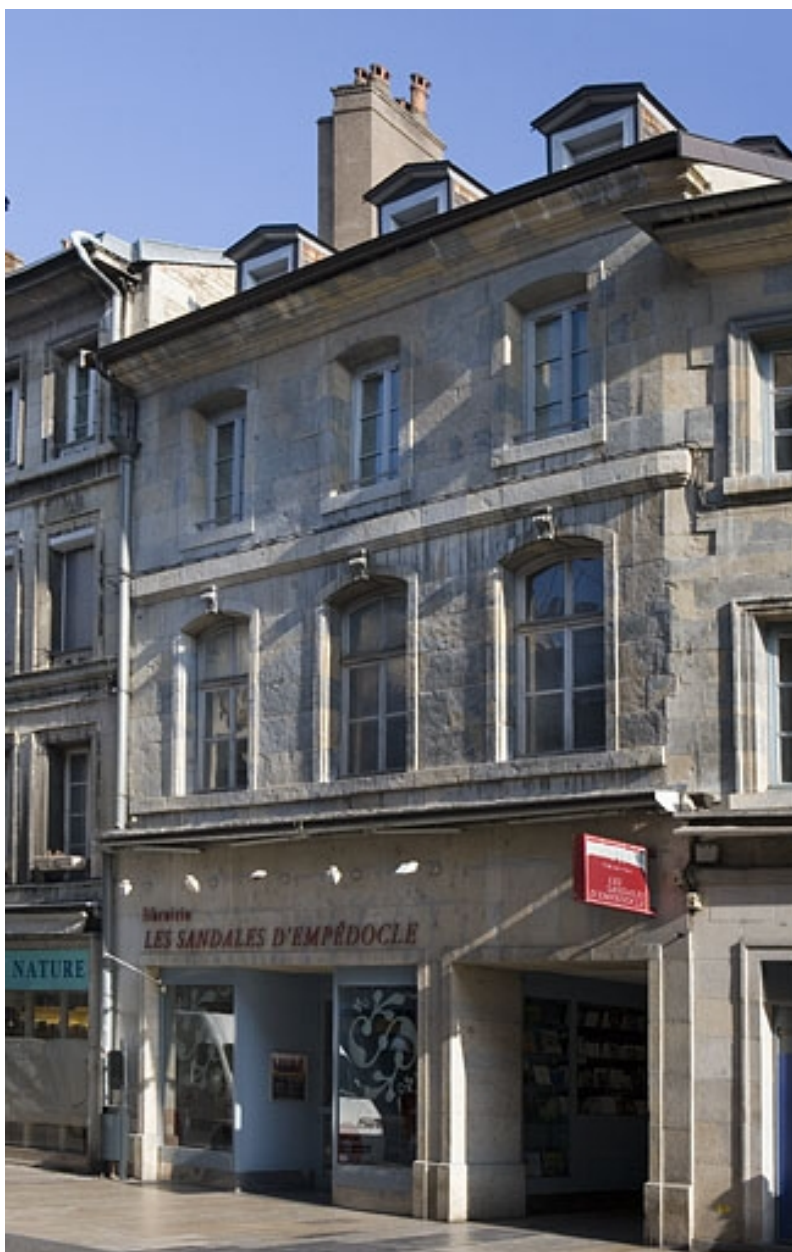
Façade sur rue : de trois quarts droit.

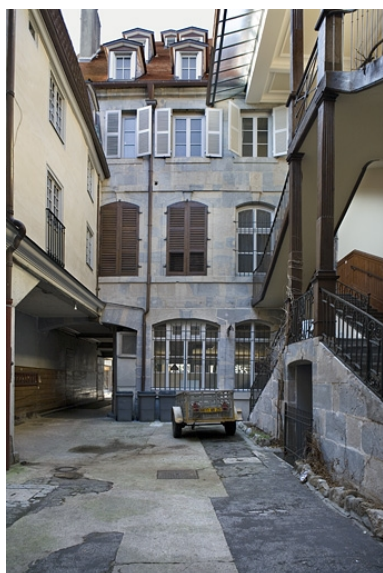
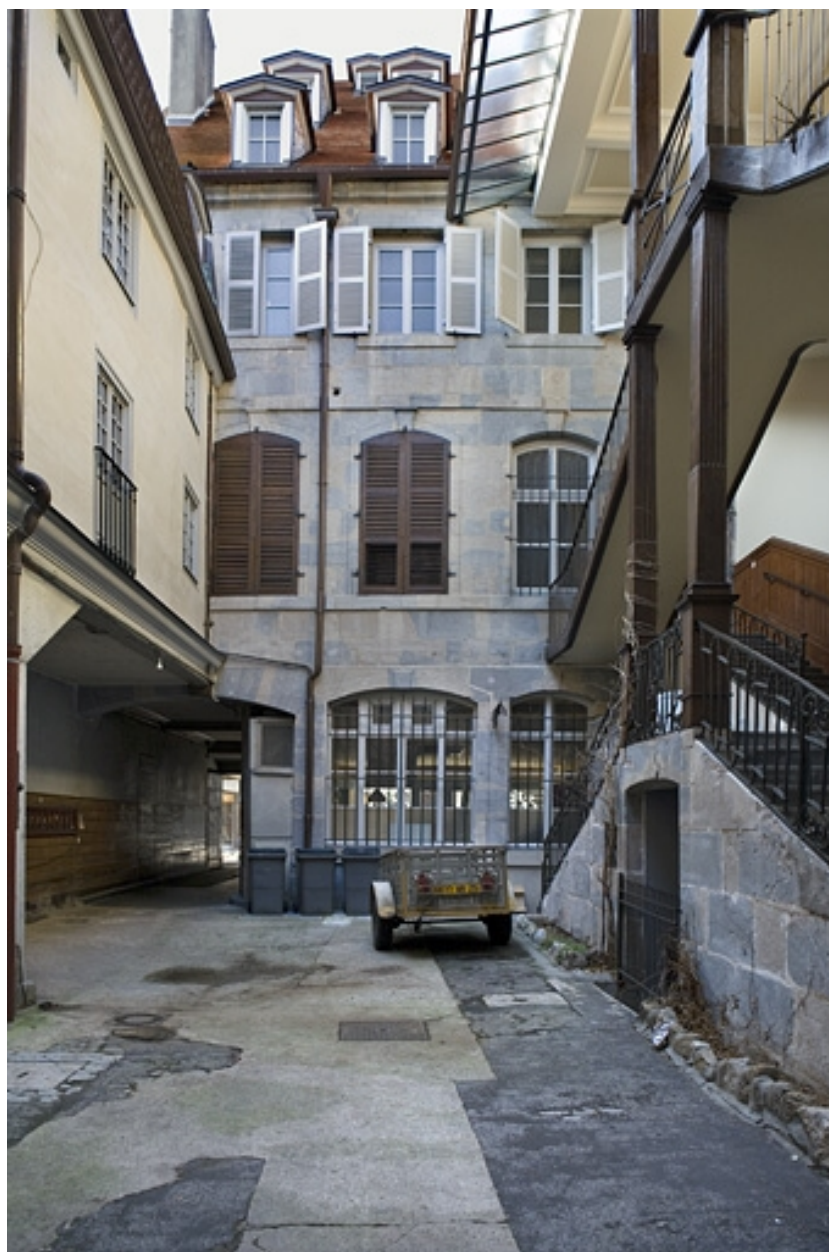
Façade postérieure du logis principal depuis le fond de la première cour.

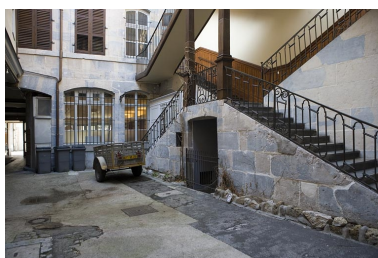
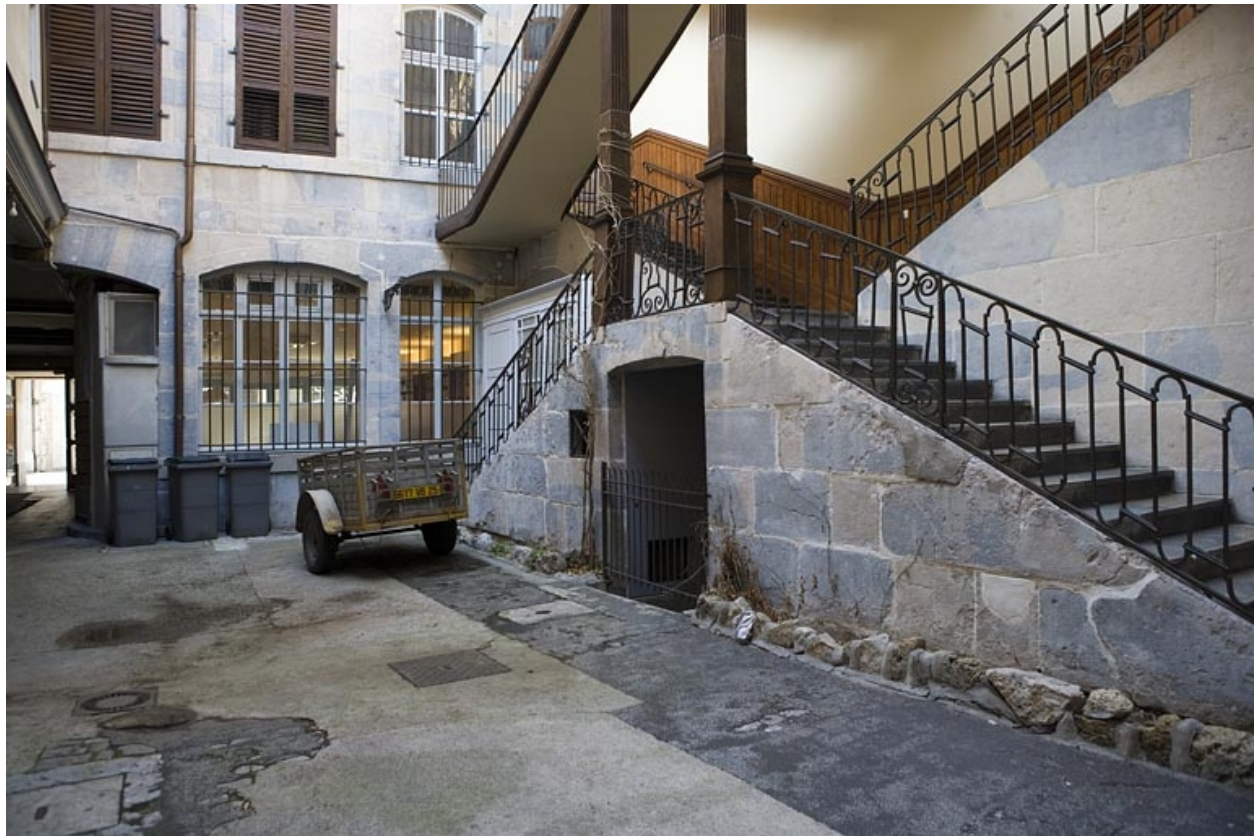
Détail de la première volée de l'escalier à cage ouverte depuis le fond de la première cour.

L'hôtel, constitué à l'origine de deux logis parallèles distribués par un escalier à cage ouverte, traversés par deux allées cochères en position centrale, offre une composition d'ensemble caractéristique des hôtels bisontins de la première moitié du 18e siècle. L'élément le plus remarquable est constitué par l'escalier à cage ouverte soutenu par des piliers cannelés en bois à chapiteaux doriques.

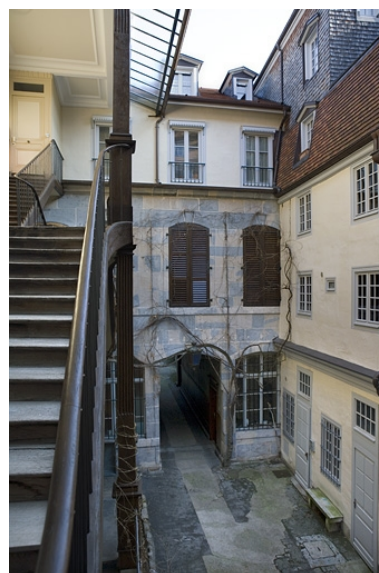
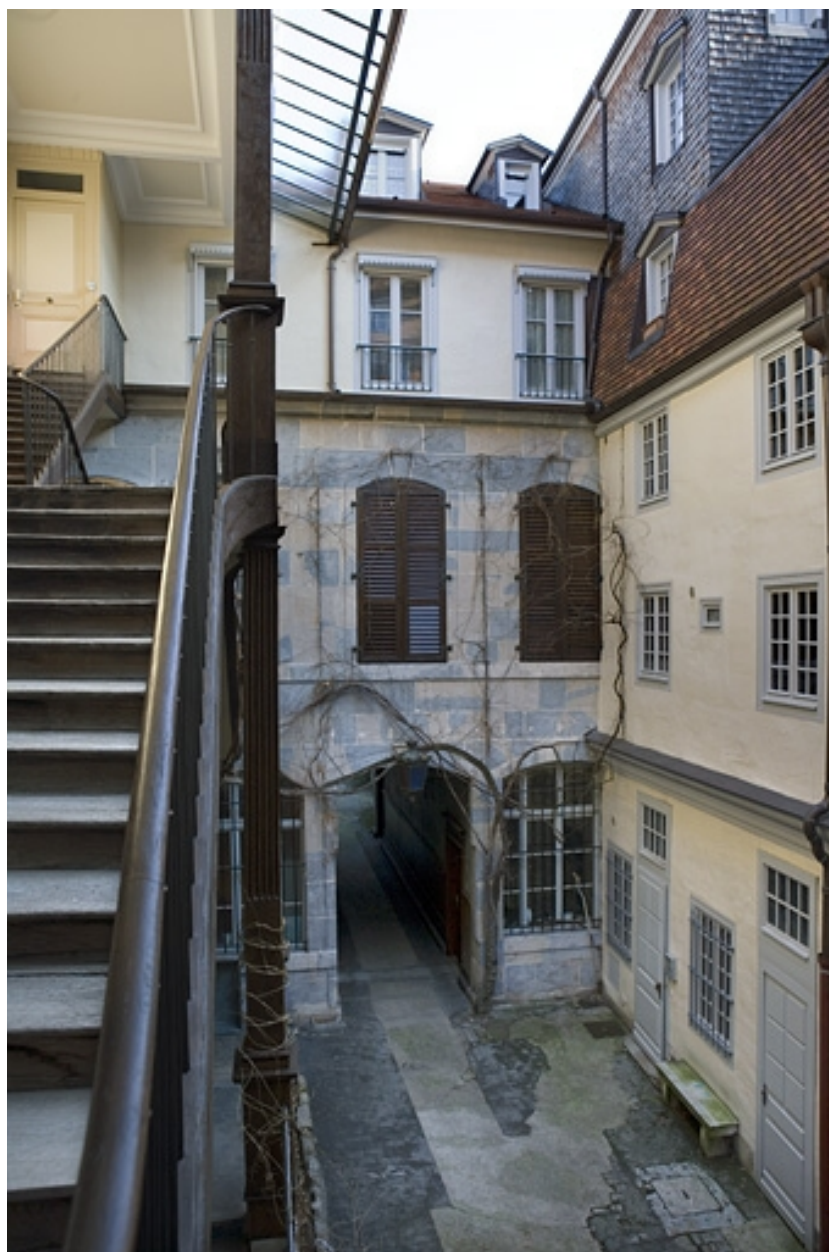
Façade du premier logis secondaire depuis l'escalier à cage ouverte.

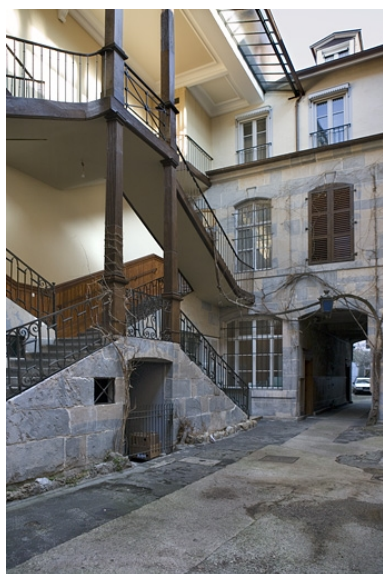
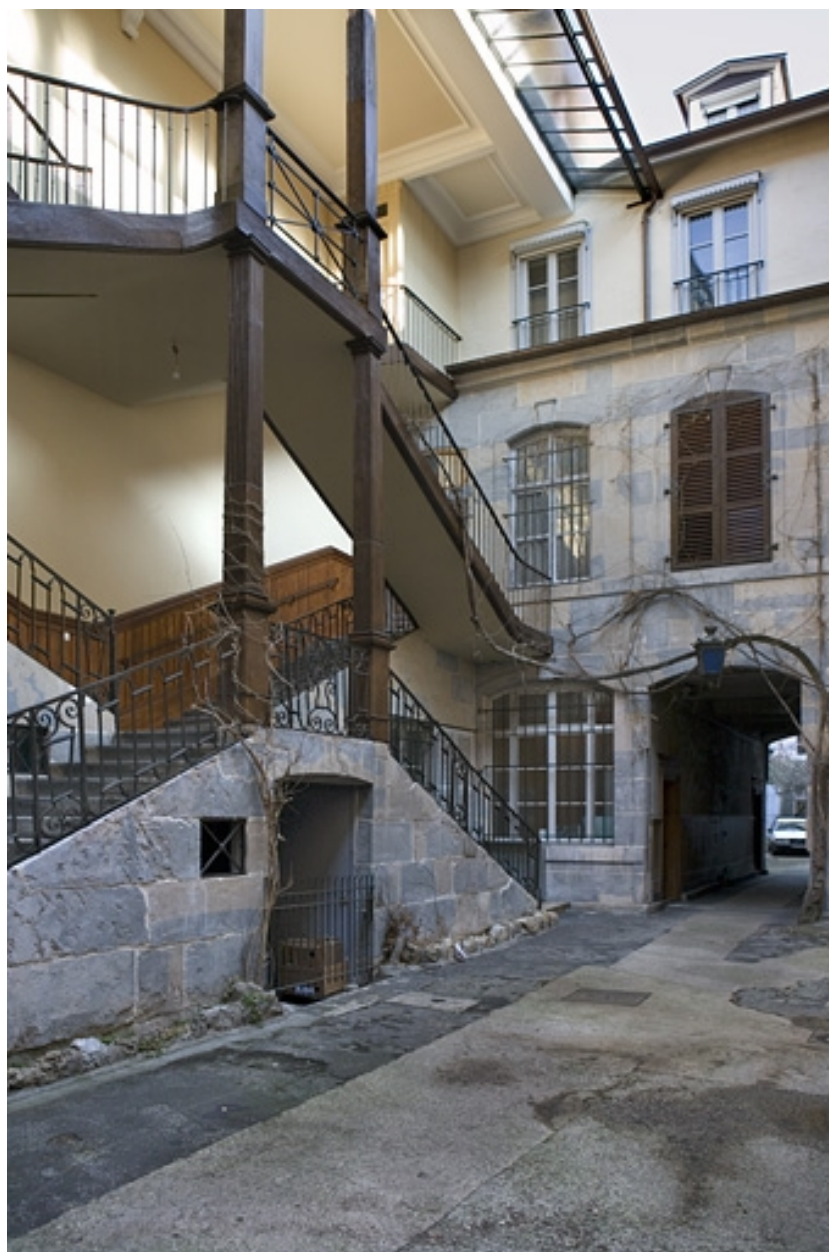
Détail de l'escalier à cage ouverte et de la façade antérieure du premier logis secondaire.

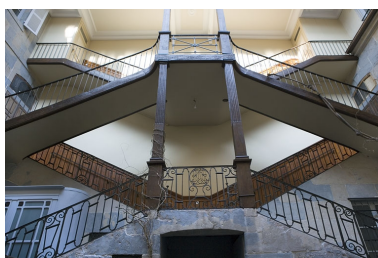
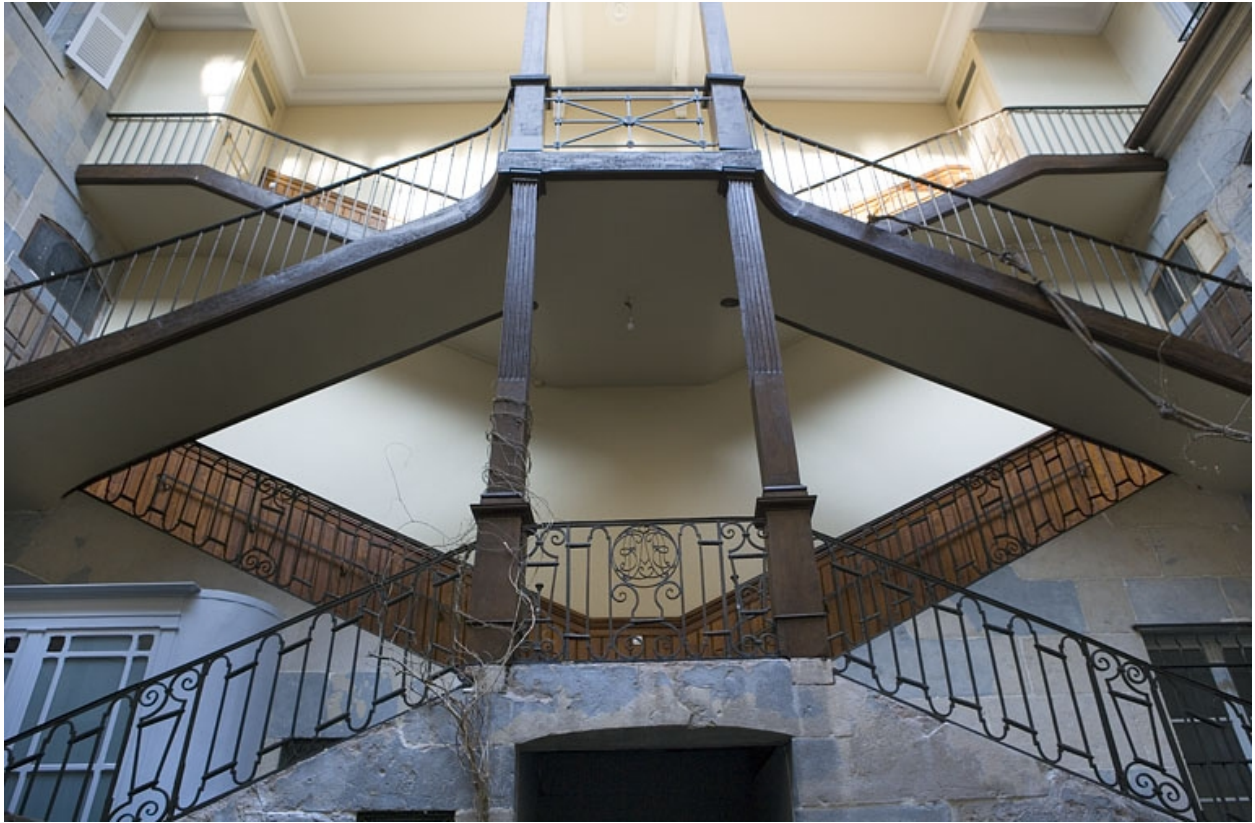
Détail de l'escalier à cage ouverte, de face.

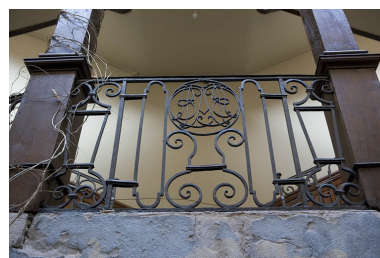
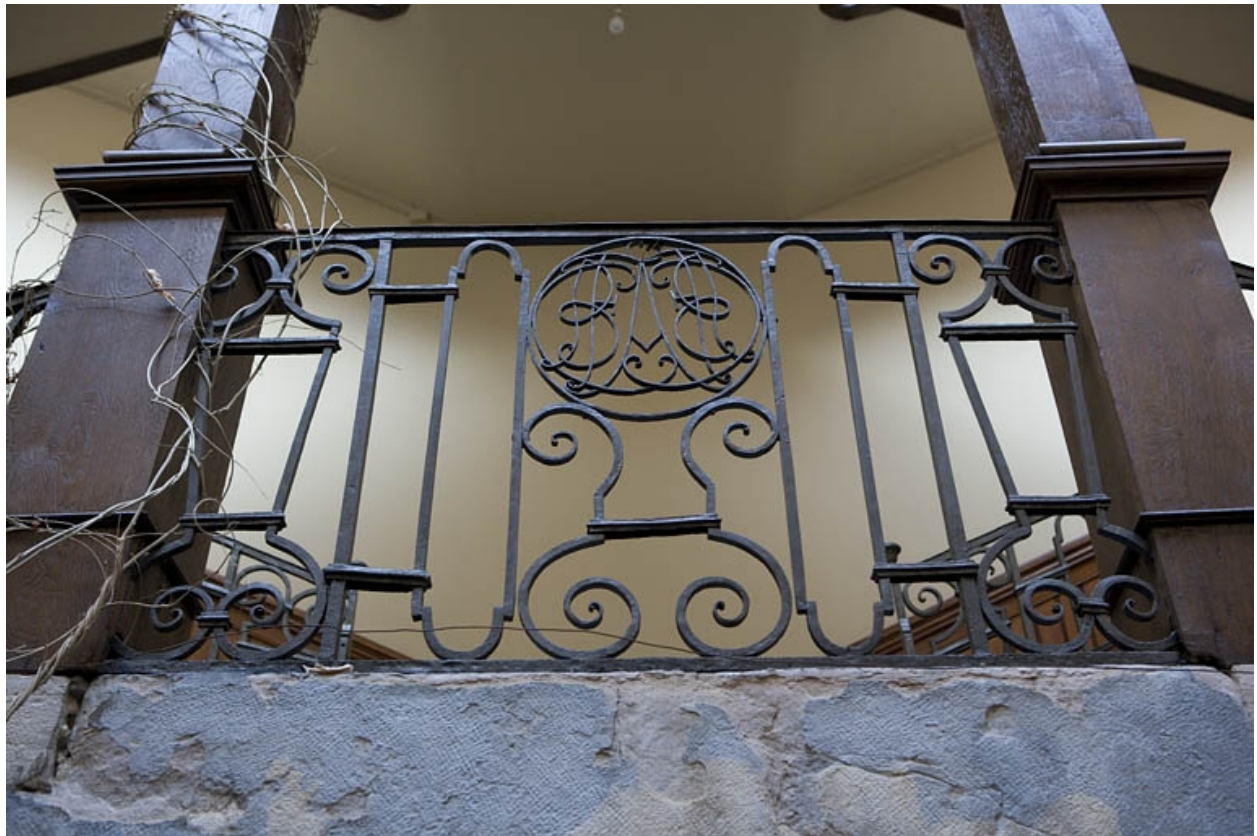
Détail de la ferronnerie de l'escalier à cage ouverte.

Monogramme CBFA dans la ferronnerie de la rampe d'escalier ; deux médaillons à l'antique ornent les impostes des portes palières du premier étage des deux premiers logis.

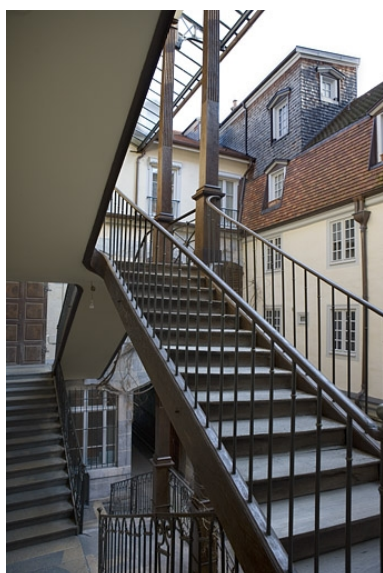
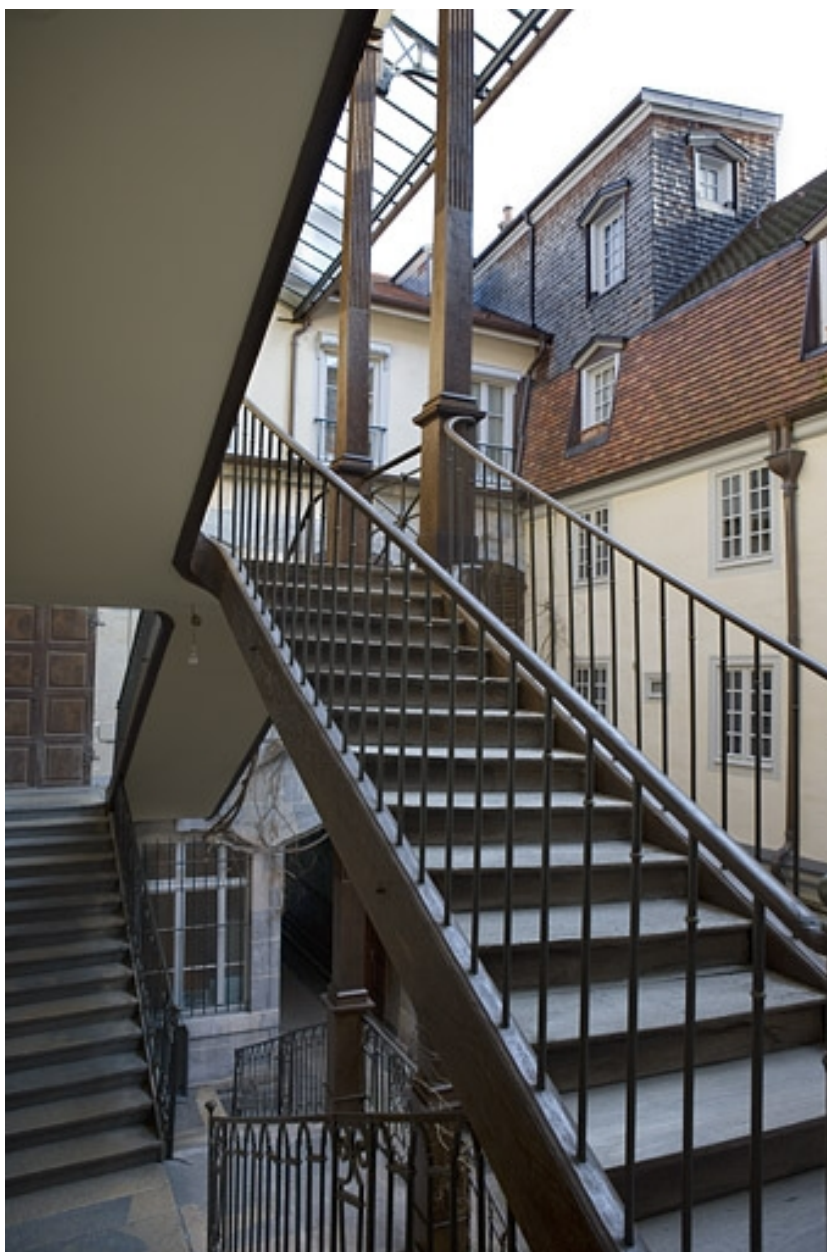
Détail de l'escalier à cage ouverte depuis l'intérieur de la cage.

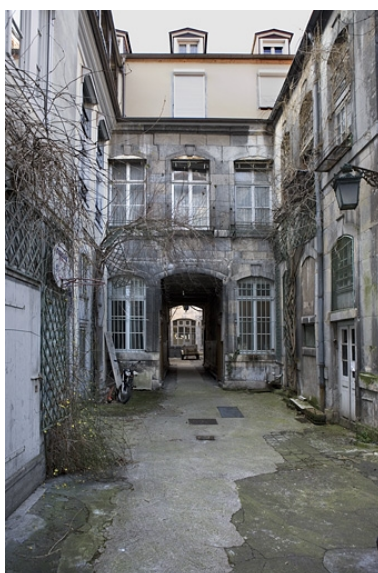
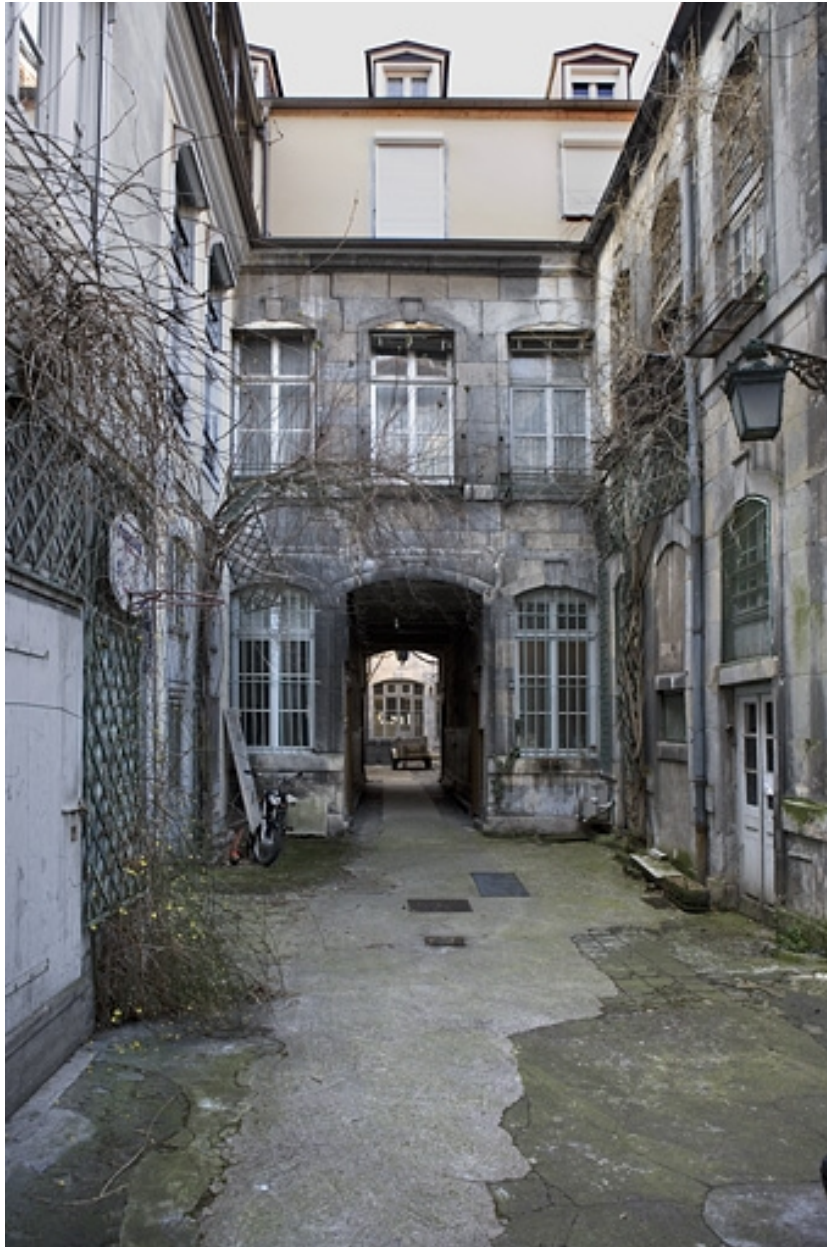
Façade postérieure du premier logis secondaire depuis le fond de la deuxième cour.

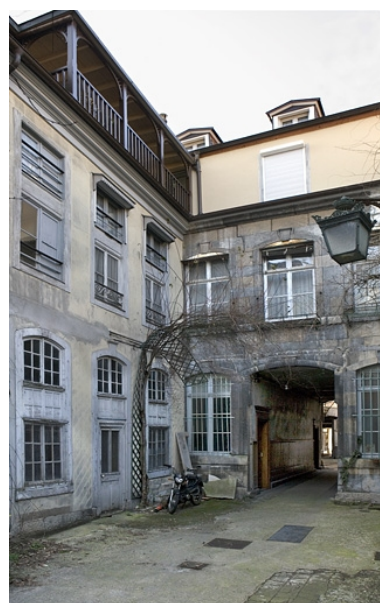
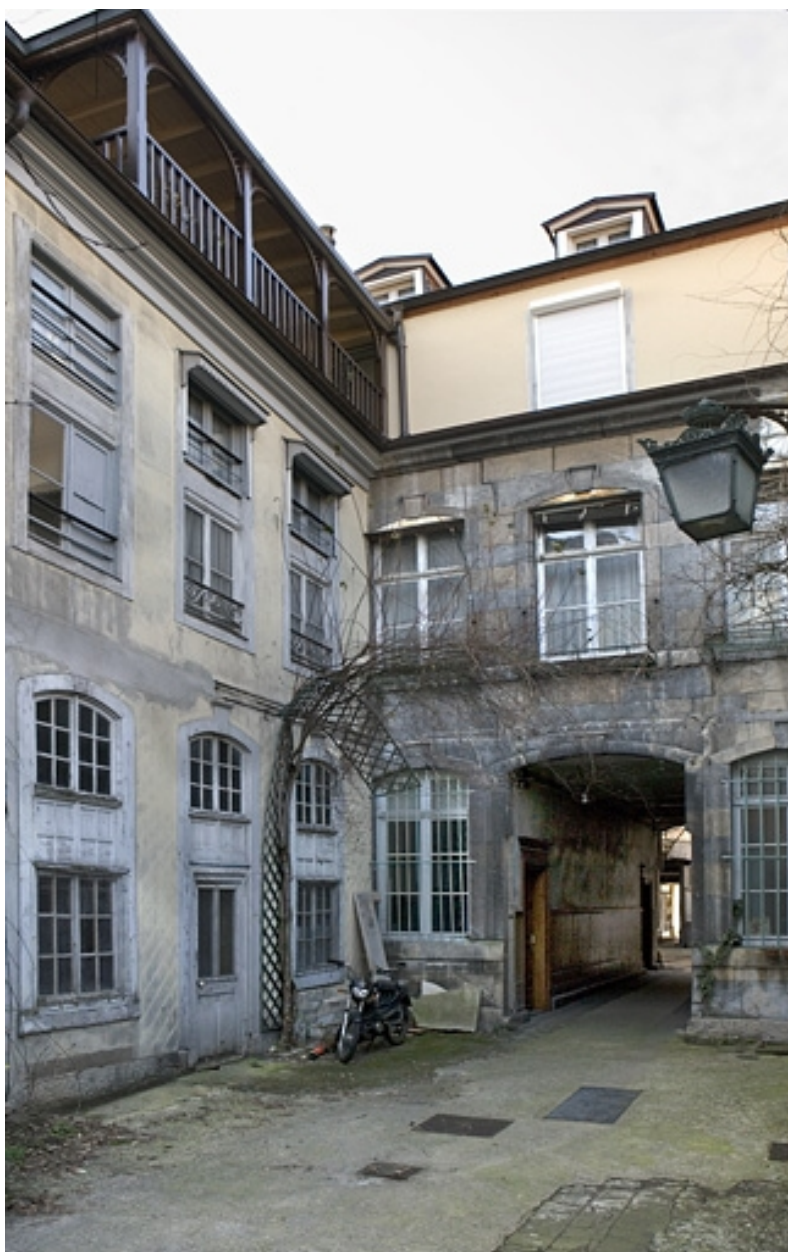
Façade postérieure et aile droite du premier logis secondaire depuis le fond de la deuxième cour.

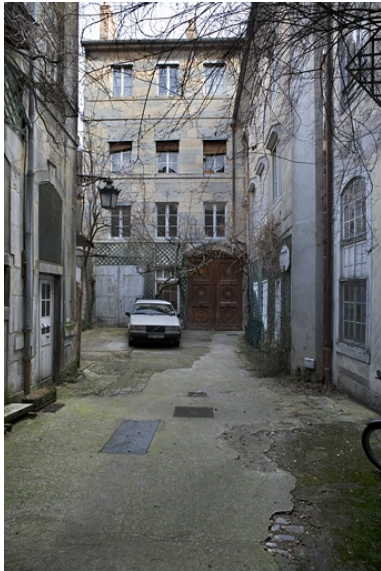
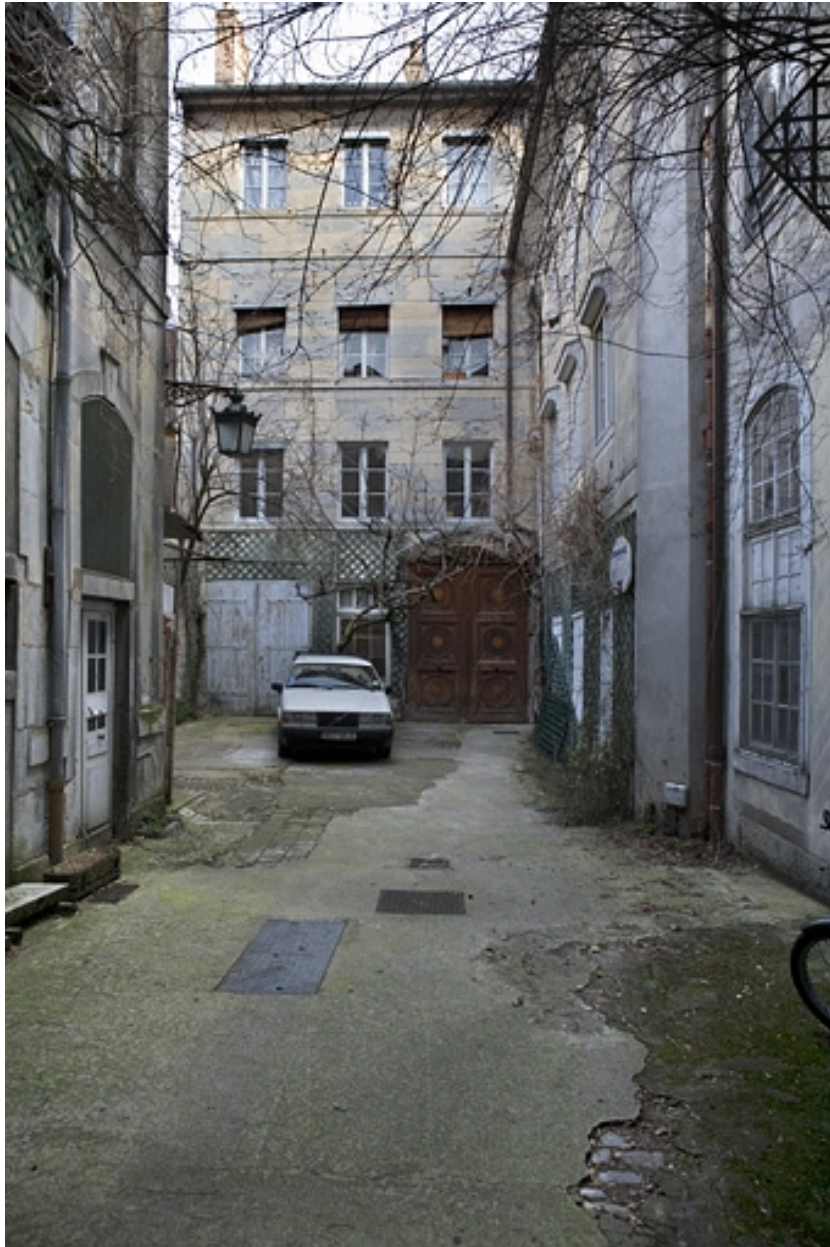
Vue d'ensemble des logis secondaires  
au fond de la deuxième cour.

Vue d'ensemble des logis secondaires au fond de la deuxième cour.

L'hôtel, qui s'étend sur deux cours, est constitué d'un logis principal bâti sur deux caves voûtées en berceau perpendiculaires à la rue et de trois logis secondaires : le premier, de plan en U, se trouve entre les deux cours et les deux autres, en retour d'équerre, au fond de la deuxième cour. Les logis sont à deux étages carrés (avec un entresol dans les ailes du premier logis secondaire) sauf celui en fond de parcelle qui possède trois étages. L'accès s'effectue par un passage cocher, latéral sur rue, et un autre en position centrale sur le second logis. Les deux premiers logis sont distribués par un escalier à cage ouverte et les deux autres par deux escaliers dans-oeuvre au rez-de-chaussée desquels sont situés un bûcher (logis droit), une remise et une écurie (logis en fond de parcelle). L'édifice est en pierre de taille, à l'exception du corps de bâtiment servant de passage dans la première cour, la surélévation et l'aile droit du premier logis secondaire et celui à droite de la deuxième cour qui sont en pan de bois enduit.
