Bourgogne-Franche-Comté, Doubs  
Besançon  
îlot Courbet  
11 rue Gustave Courbet

## immeuble et ateliers d'horlogerie

Numéro de dossier : IA25000623

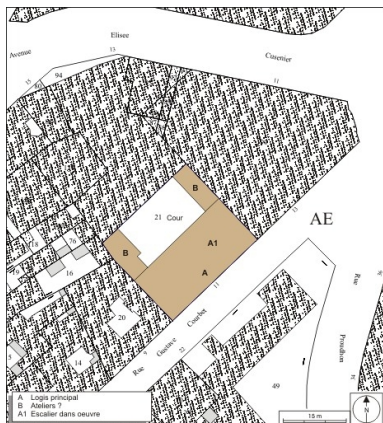
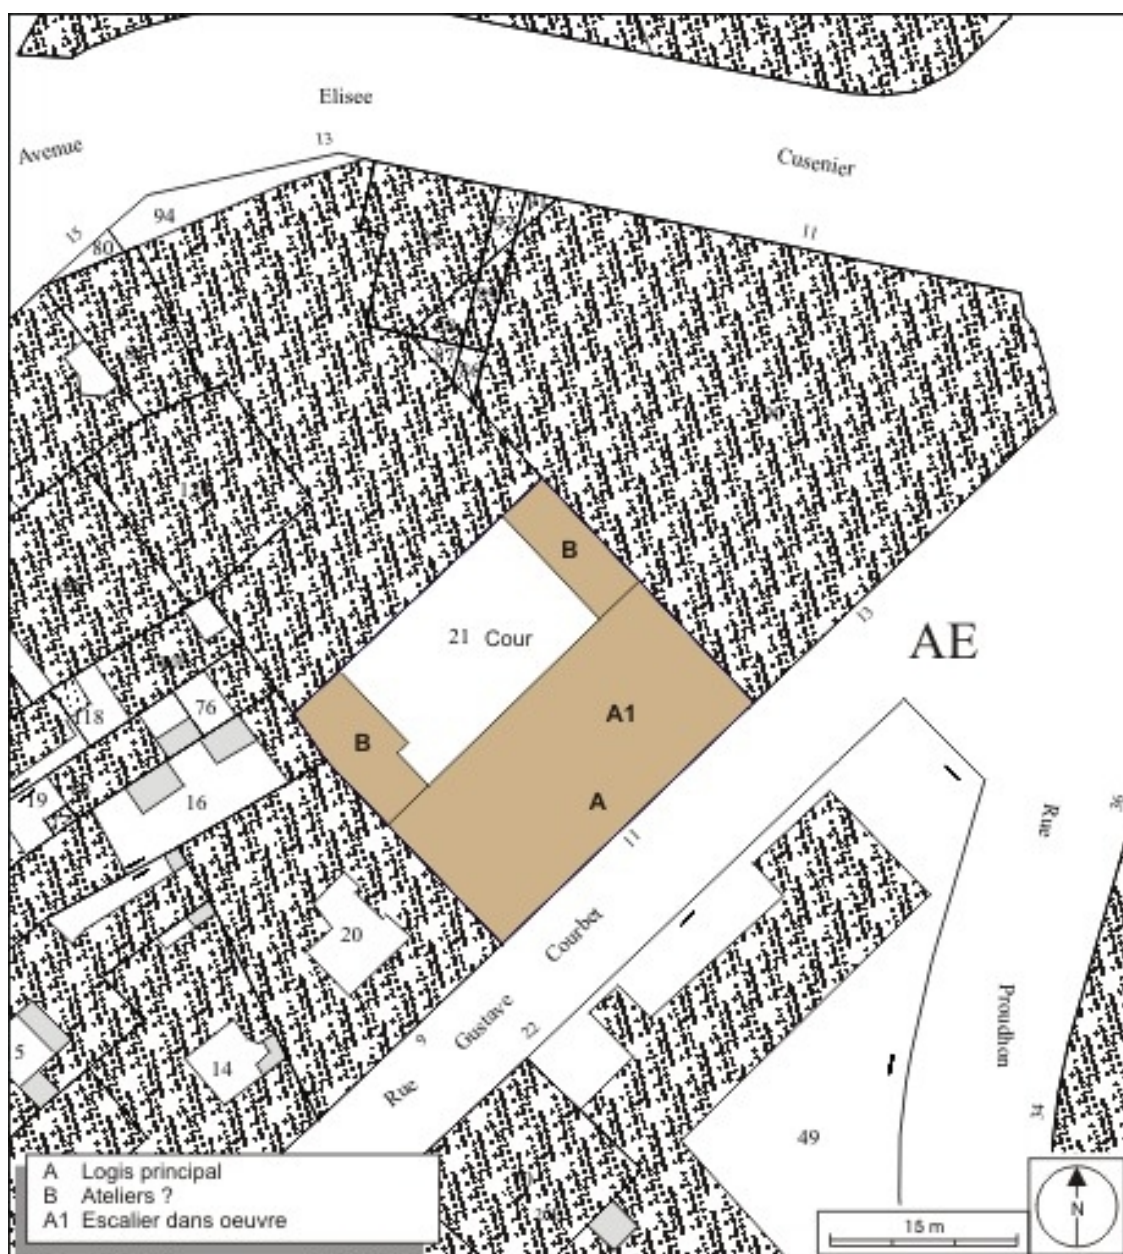
Plan masse et de situation. Extrait du plan cadastral, 1974, section AE.  
Dess. André Céréza  
IVR43\_20102500068NUDA

Plan masse et de situation. Extrait du plan cadastral, 1974, section AE.

Technique de relevé : reprise de fond ; Échelle : 1/500

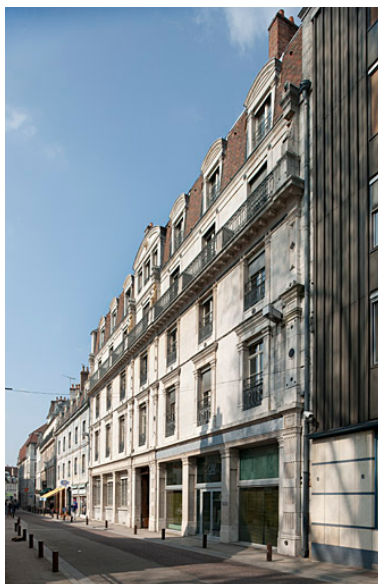
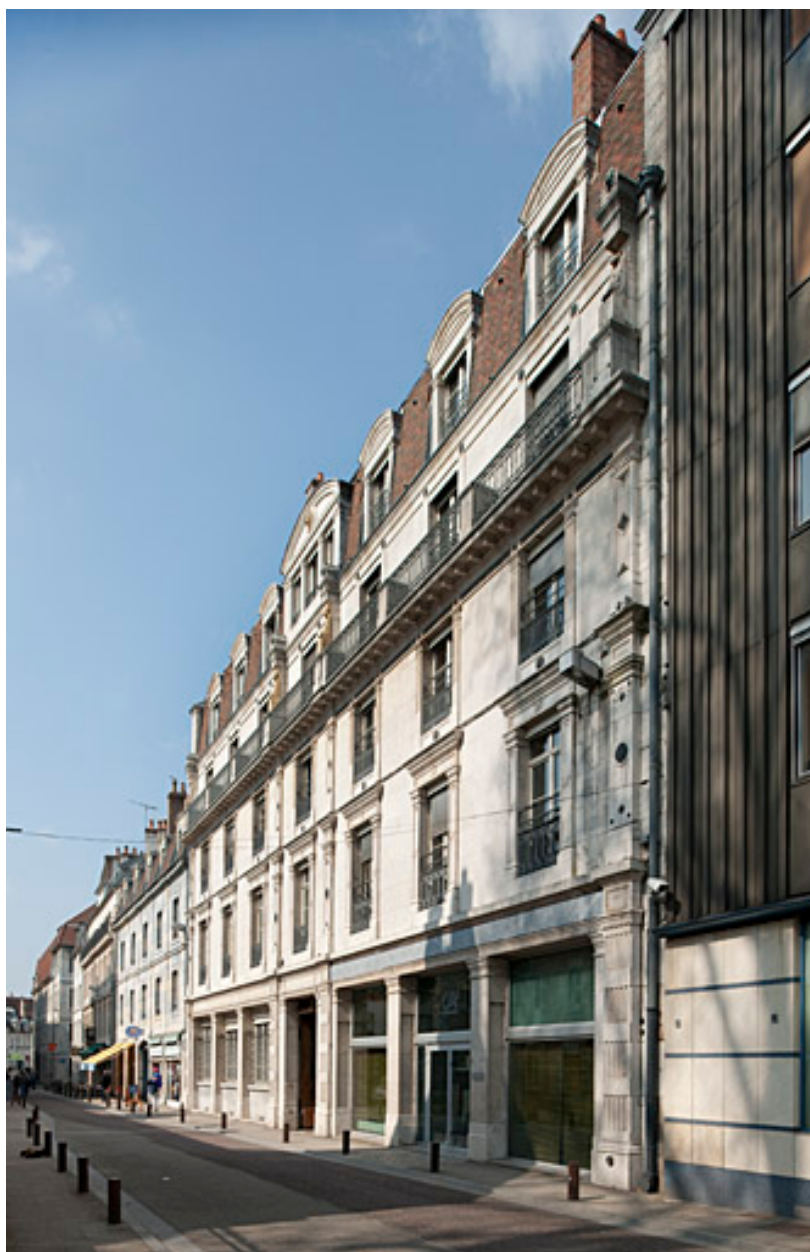
Vue d'ensemble depuis la rue de trois quarts droit.  
Phot. Jérôme Mongreville  
IVR43\_20112500092NUC4A

Vue d'ensemble depuis la rue de trois quarts droit.

L'immeuble, distribué par un passage cocher en position centrale et par deux escaliers situés de part et d'autre, est à trois étages et un de comble sur rue et à quatre étages sur cour. Sa façade principale est en pierre de taille et le reste en moellon.

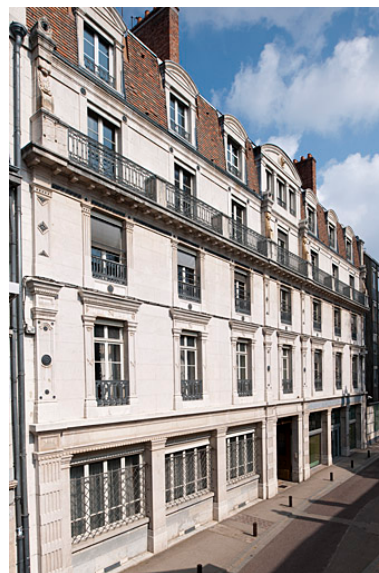
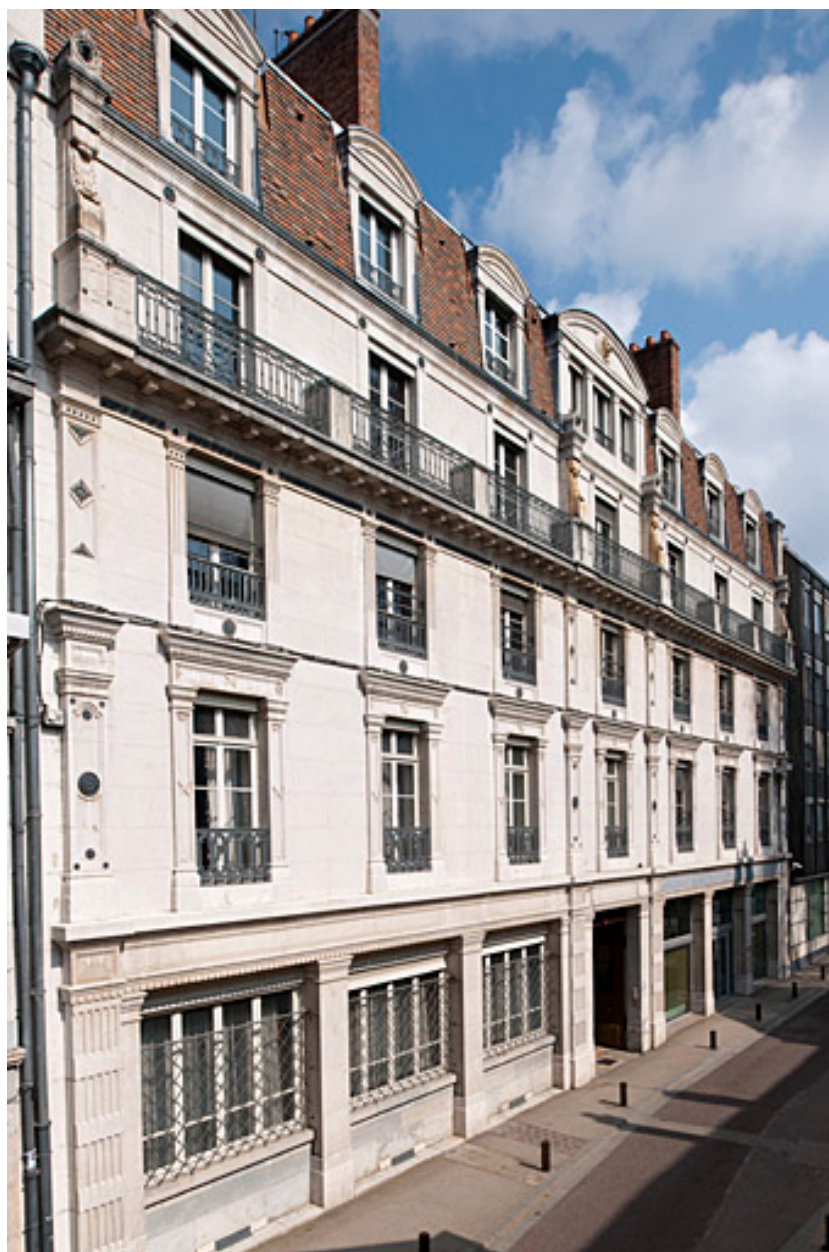
Vue d'ensemble depuis la rue de trois quarts gauche.  
Phot. Jérôme Mongreville  
IVR43\_20112500093NUC4A

Vue d'ensemble depuis la rue de trois quarts gauche.

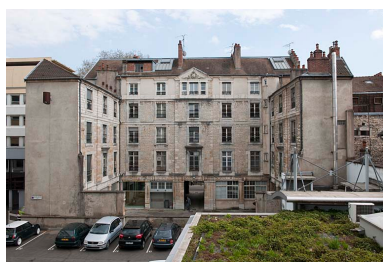
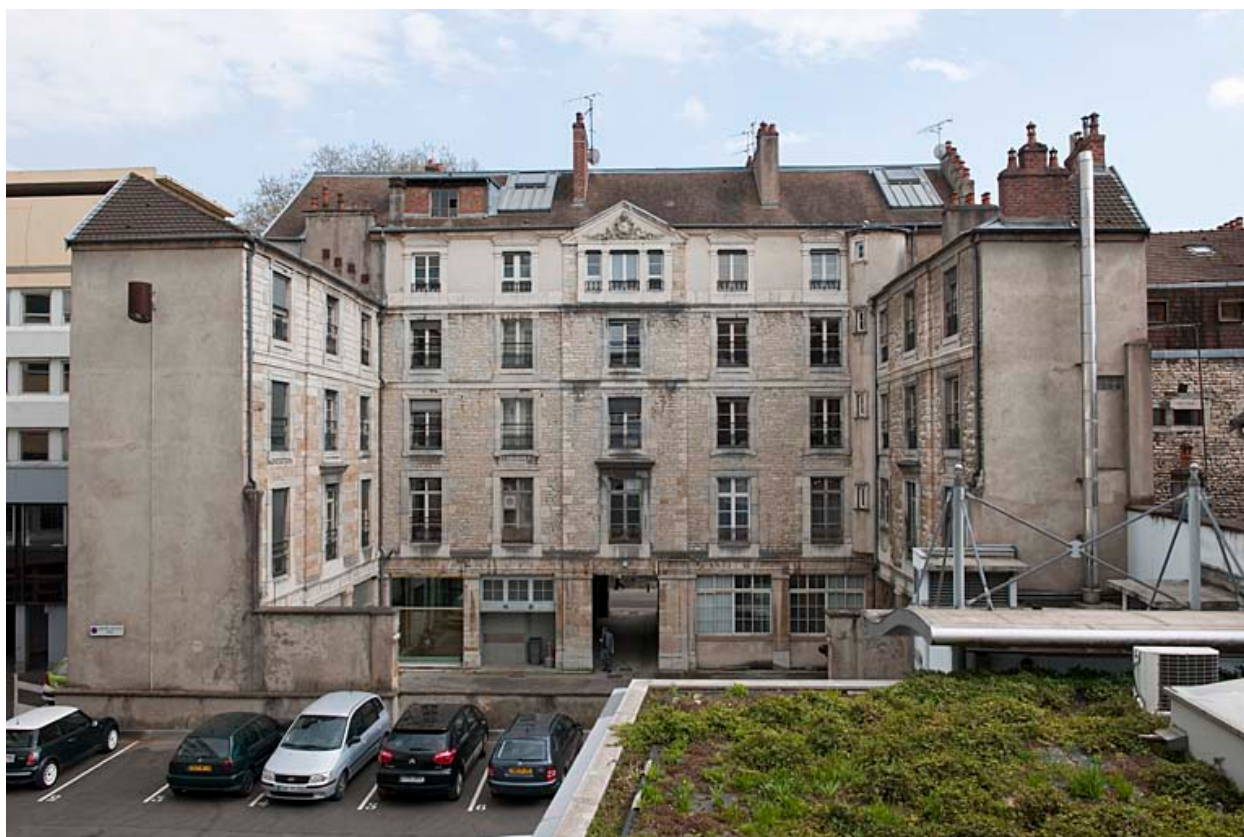
Vue d'ensemble des façades sur cour.

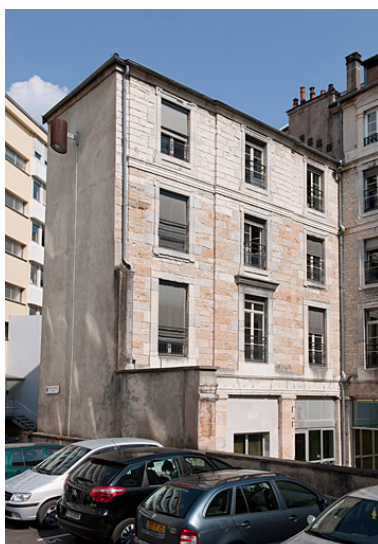
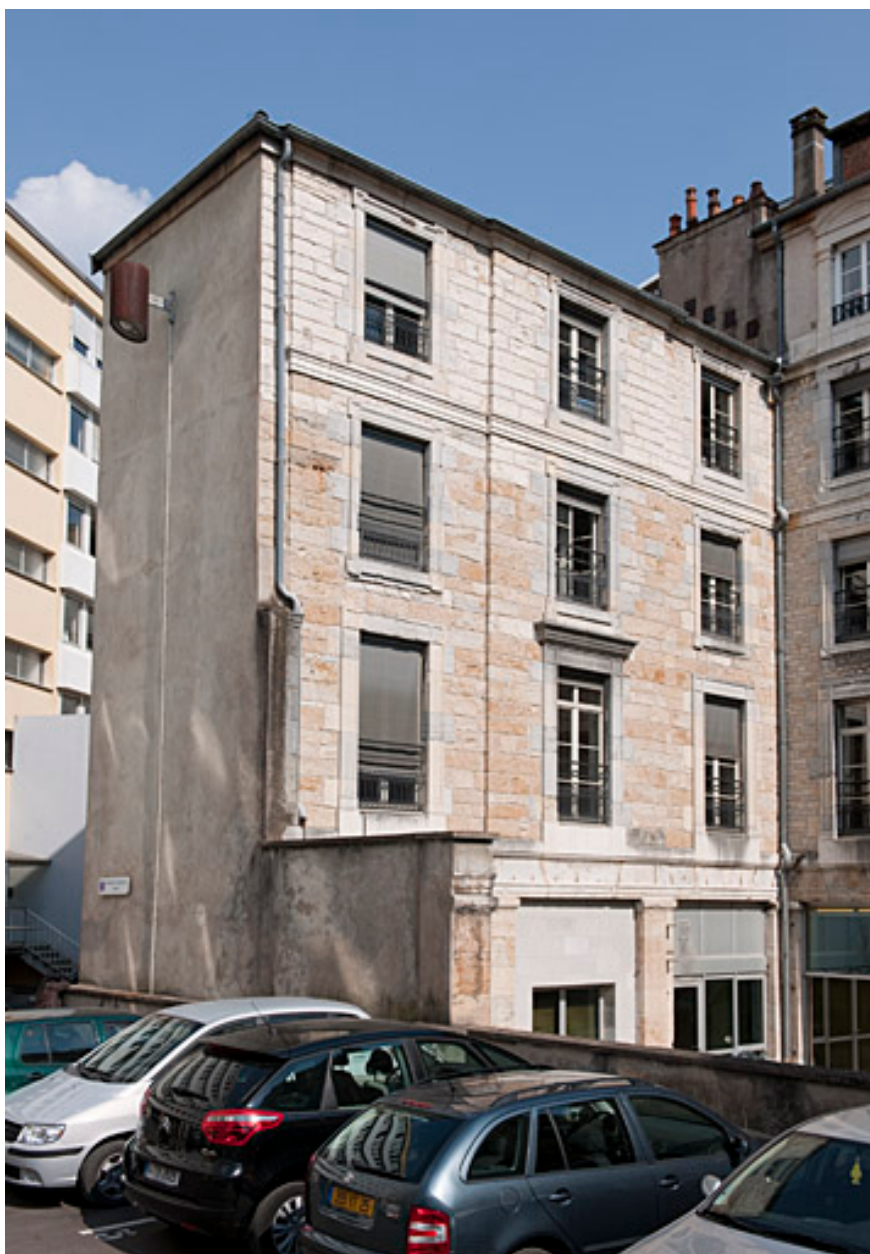
Vue d'ensemble de  
l'aile gauche sur cour.

Vue d'ensemble de l'aile gauche sur cour.

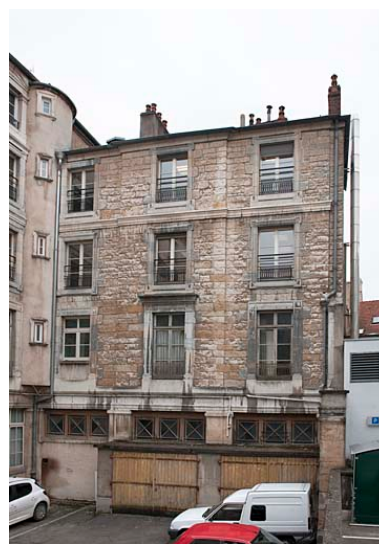
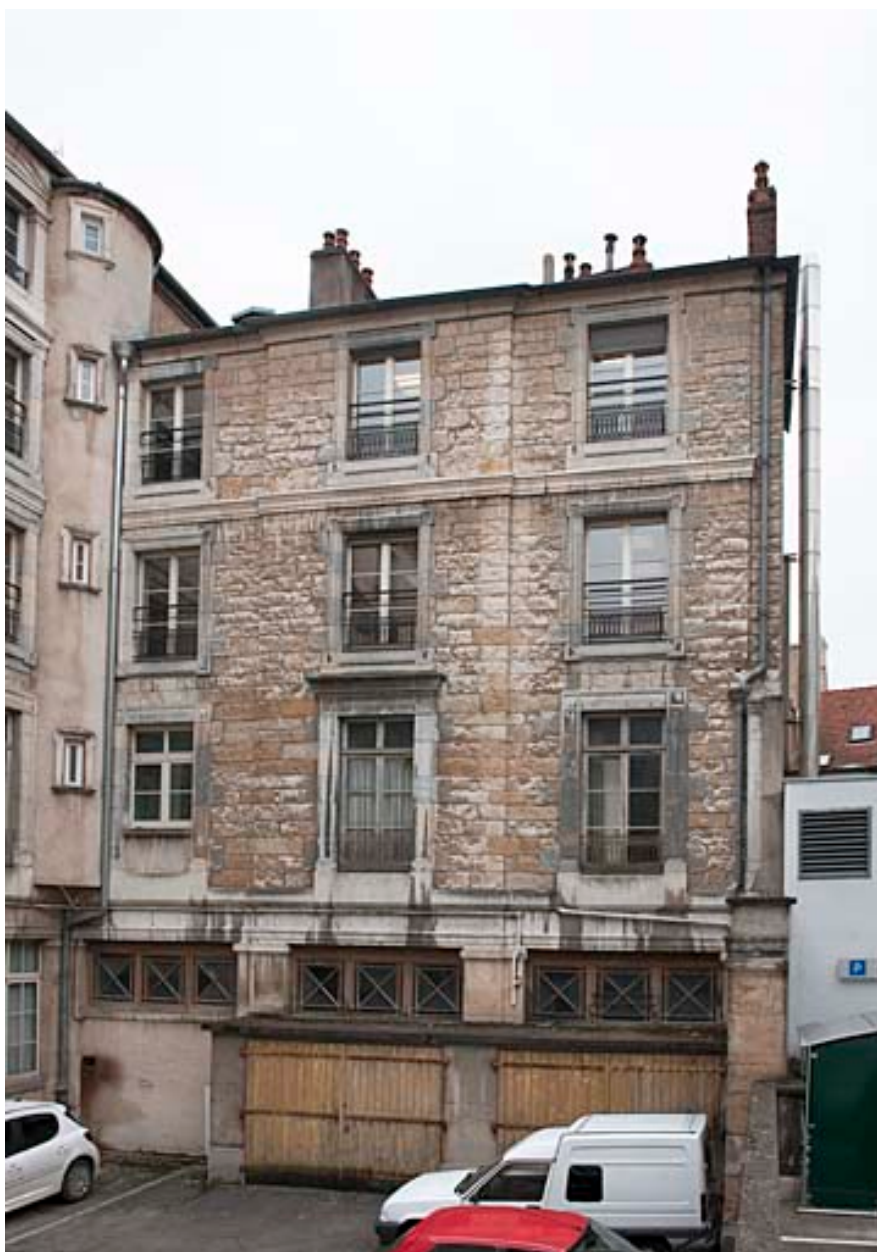
Détail de l'aile droite sur cour.

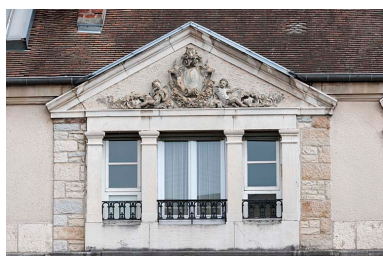
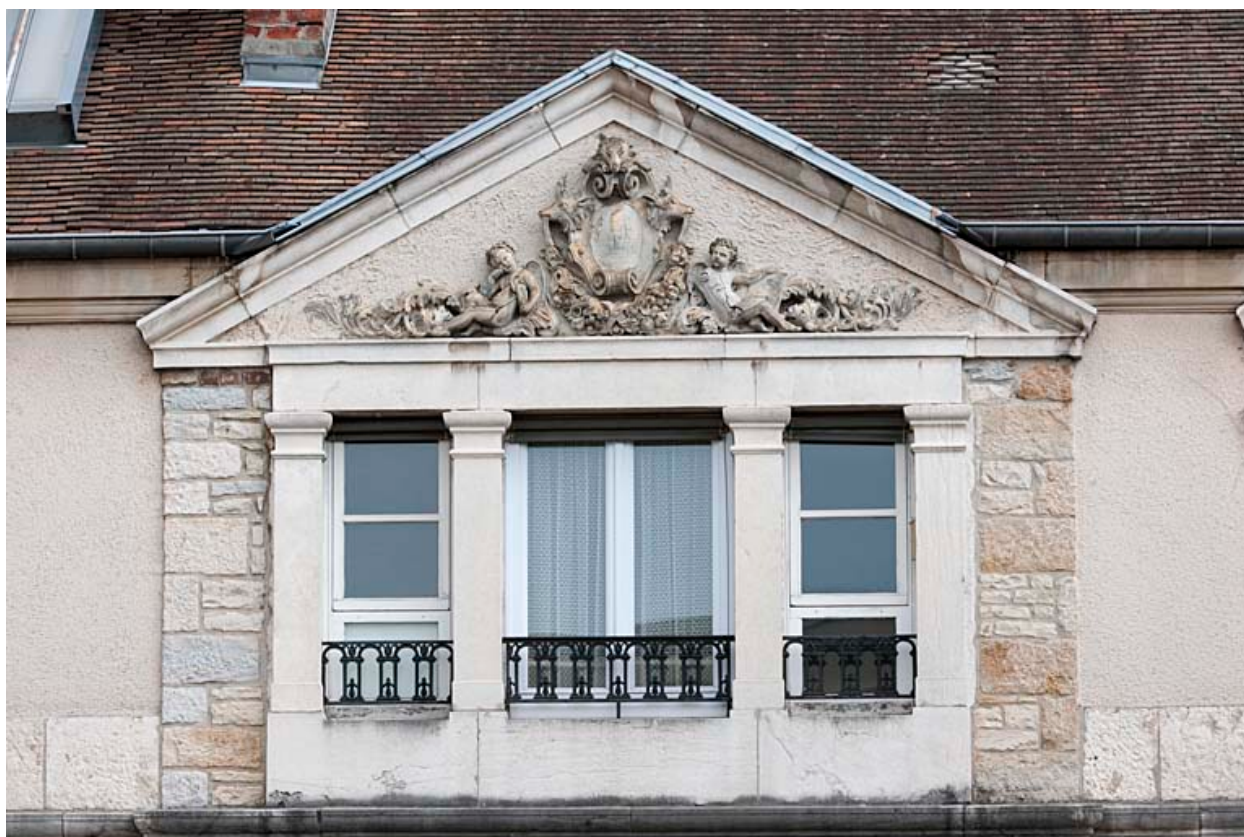
Façade postérieure : détail de  
la baie en triplet surmontée  
d'un fronton triangulaire.

Façade postérieure : détail de la baie en triplet surmontée d'un fronton triangulaire.

La façade principale est scandée par des pilastres superposés ornés de rosaces en fonte, une frise de grecque en fonte est située au-dessus du deuxième étage, les lucarnes du comble sont surmontées de frontons cintrés, celle du centre est décorée d'un mufle de lion, quatre autres mufles de lion ponctuent aussi cette façade au niveau du troisième étage ; le fronton triangulaire, situé sur la fenêtre centrale du quatrième étage sur cour, est orné d'un médaillon et d'une guirlande encadrés de deux putti.

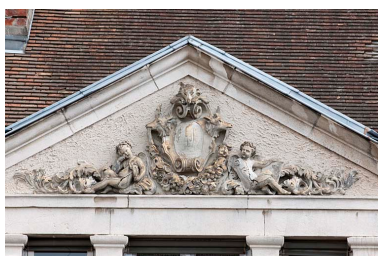
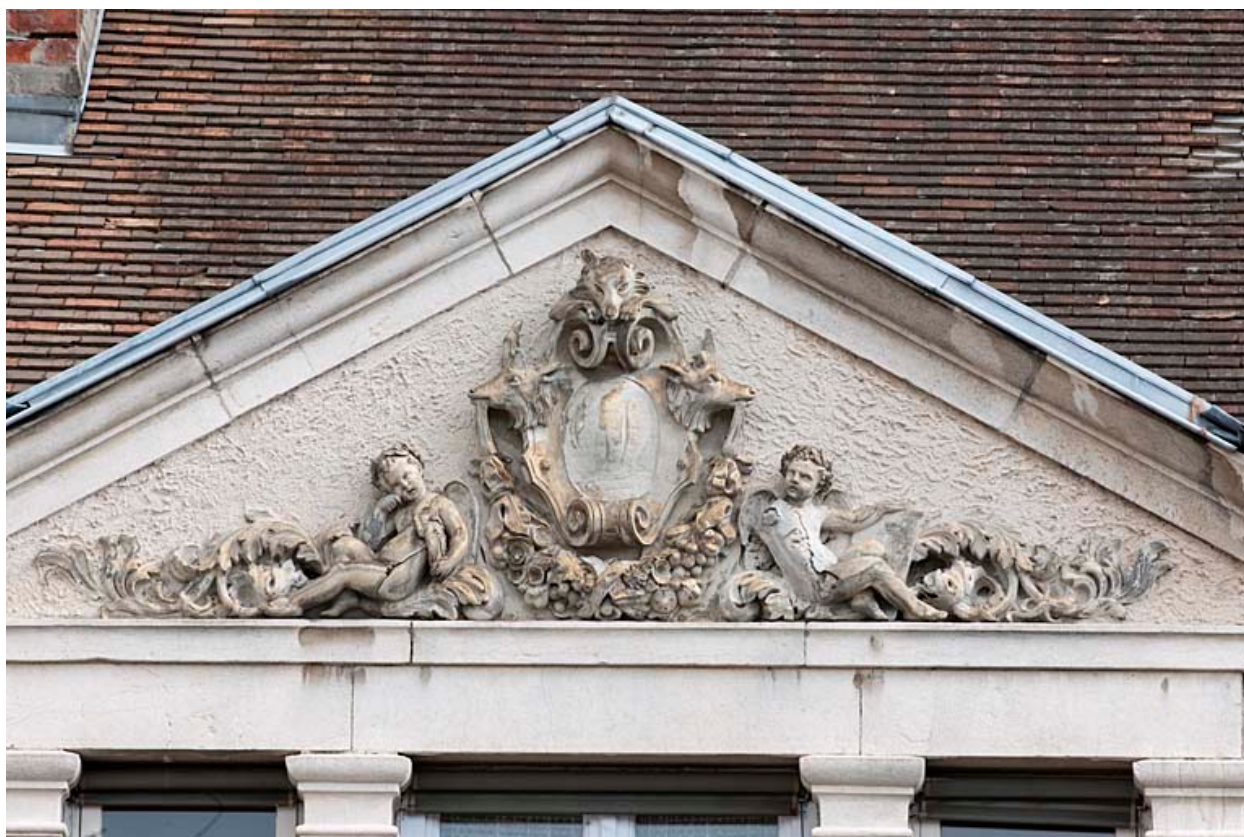
Façade postérieure : détail des  
sculptures dans le fronton triangulaire  
surmontant la baie en triplet.

Façade postérieure : détail des sculptures dans le fronton triangulaire surmontant la baie en triplet.

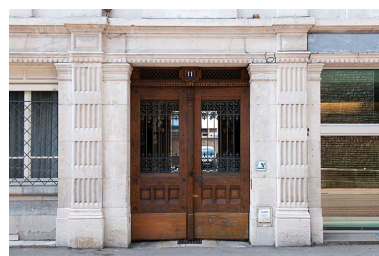
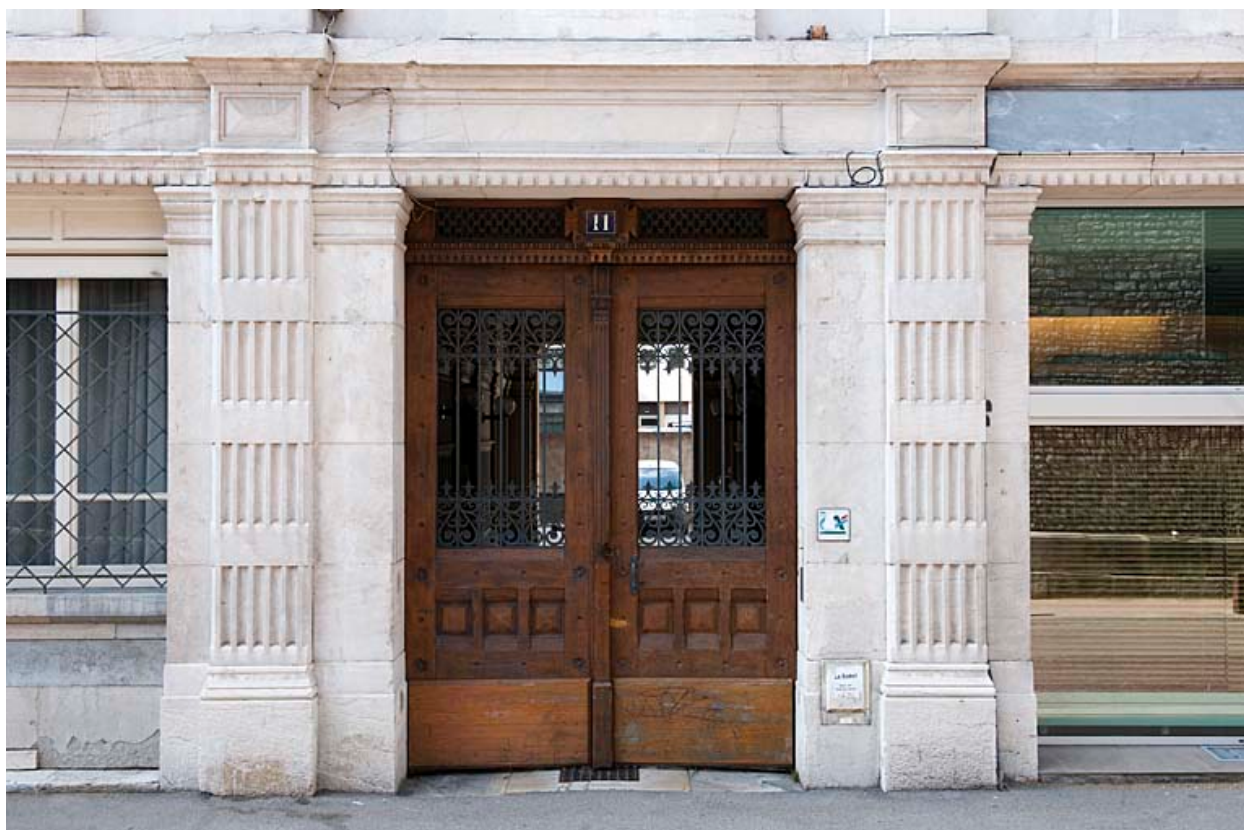
Façade sur rue : détail  
de l'entrée cochère.

Façade sur rue : détail de l'entrée cochère.

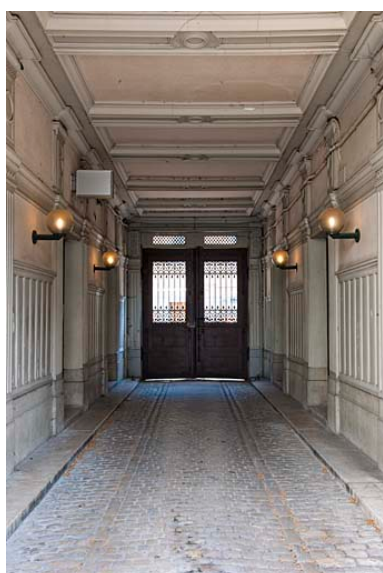
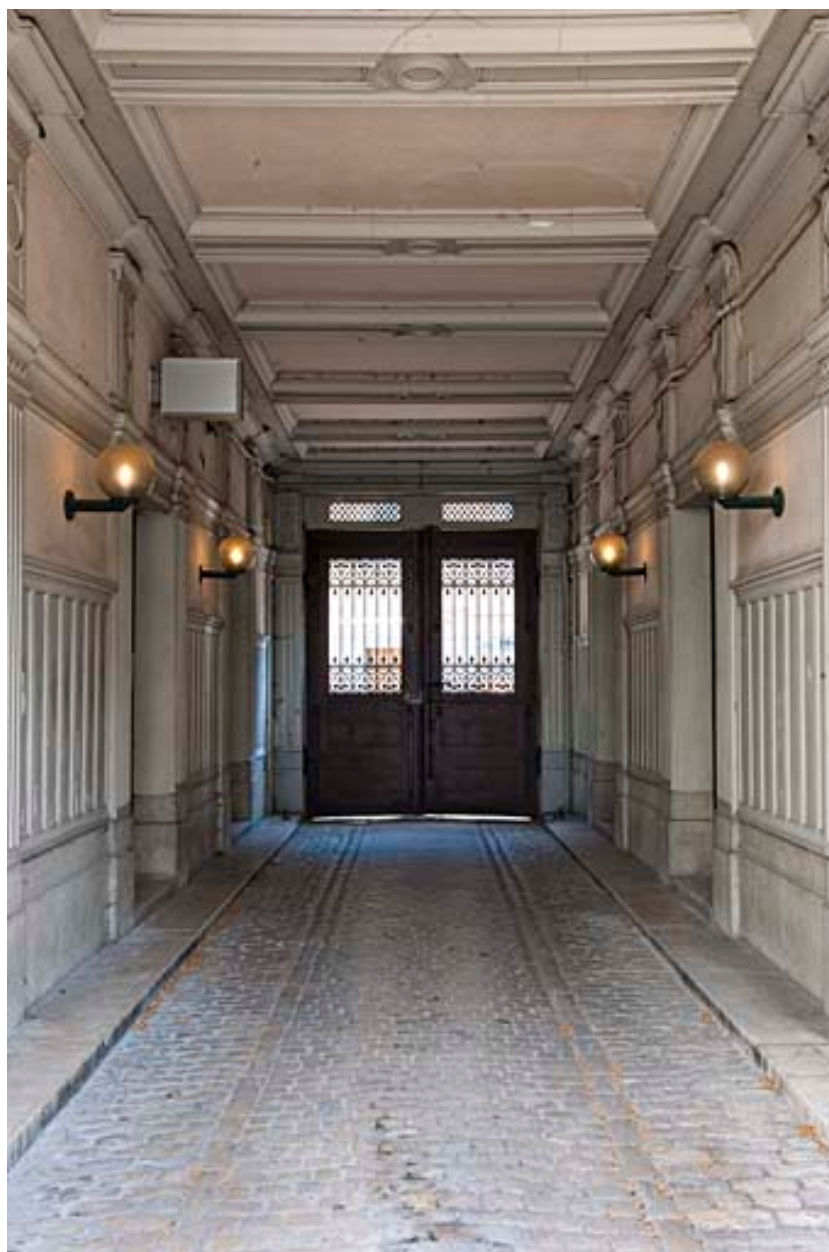
Détail du passage cocher  
depuis l'entrée de la cour.

Détail du passage cocher depuis l'entrée de la cour.

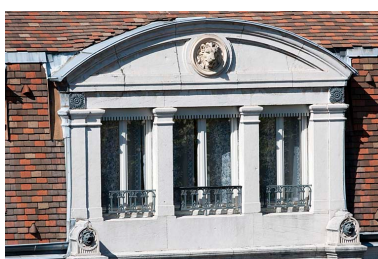
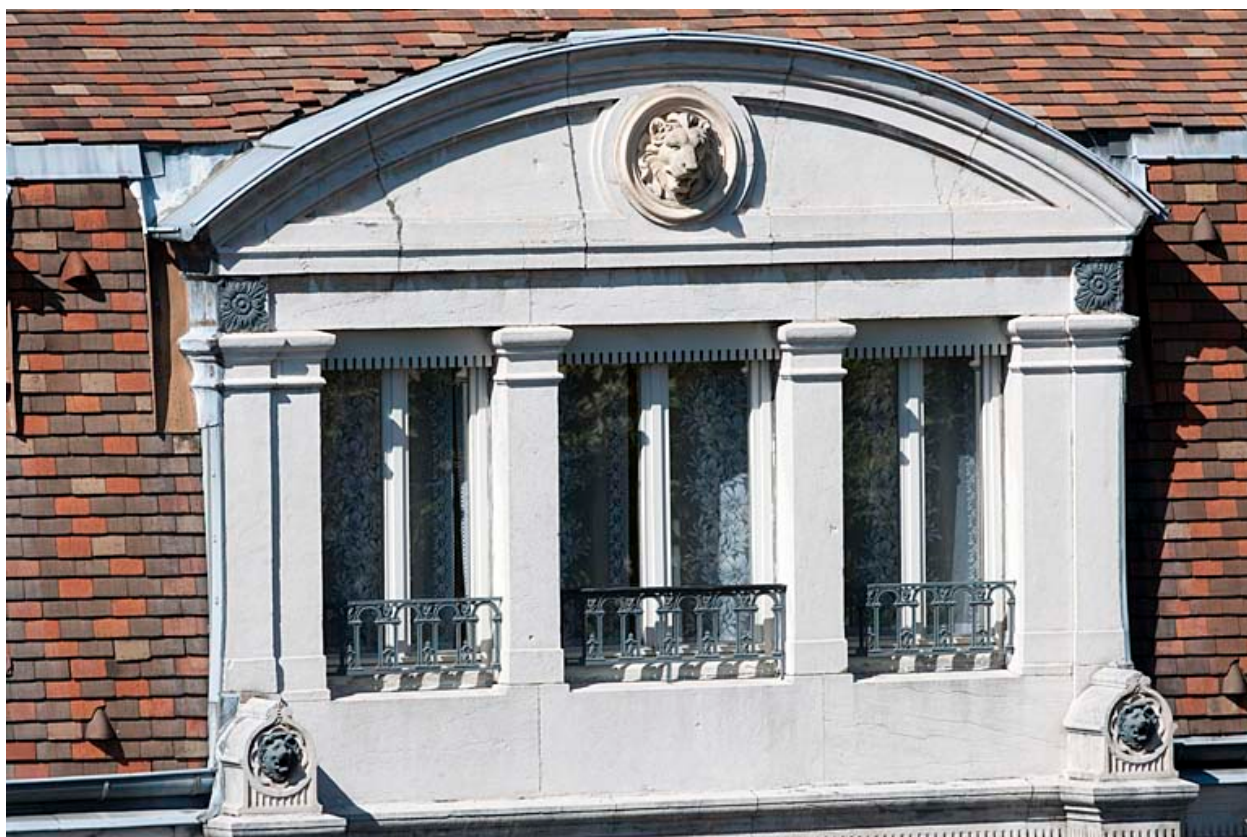
Façade sur rue : détail de  
la baie centrale du comble.

Façade sur rue : détail de la baie centrale du comble.

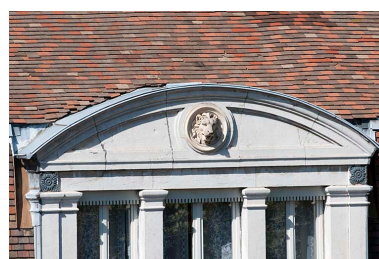
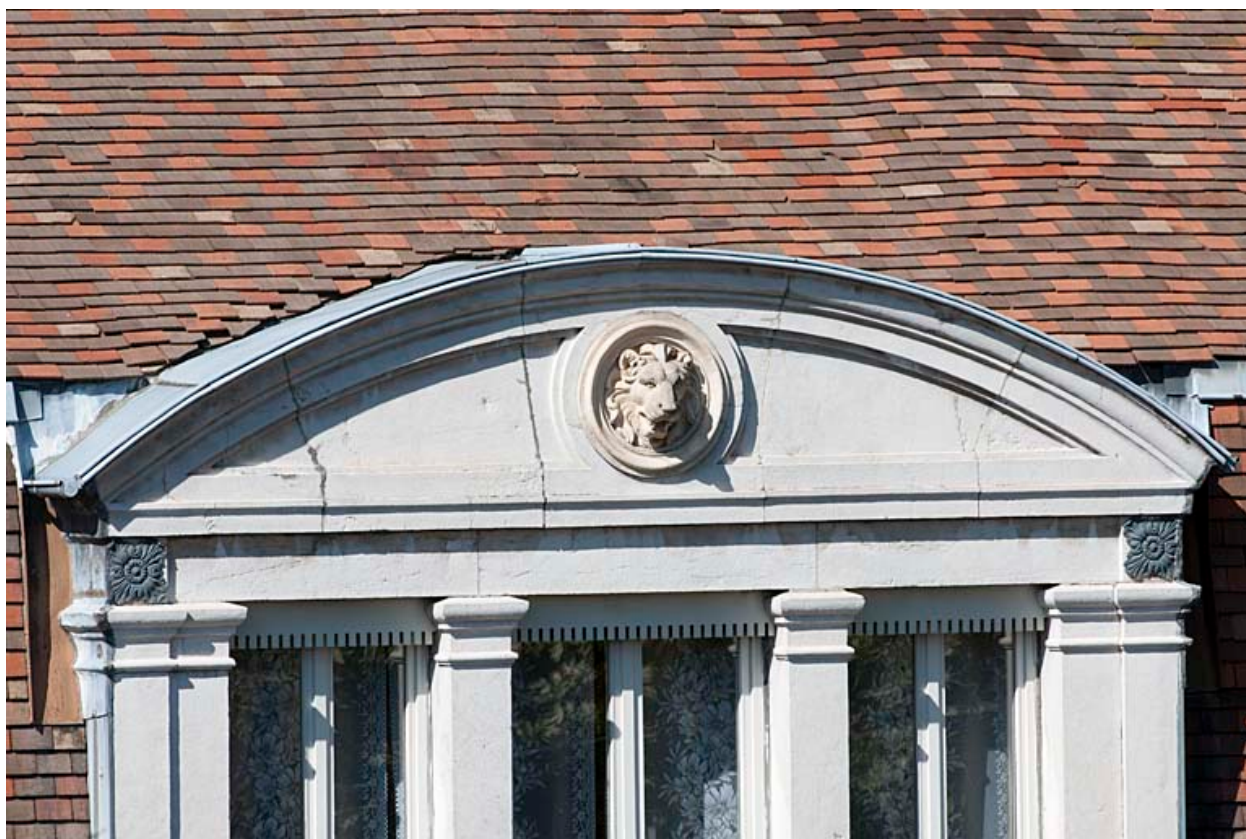
Façade sur rue : détail du fronton  
cintré de la baie centrale du  
comble décoré d'une tête de lion.

Façade sur rue : détail du fronton cintré de la baie centrale du comble décoré d'une tête de lion.

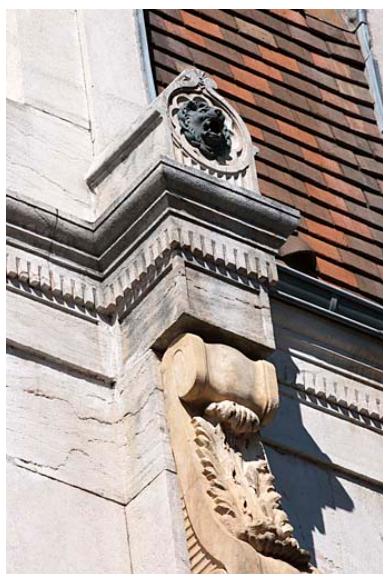
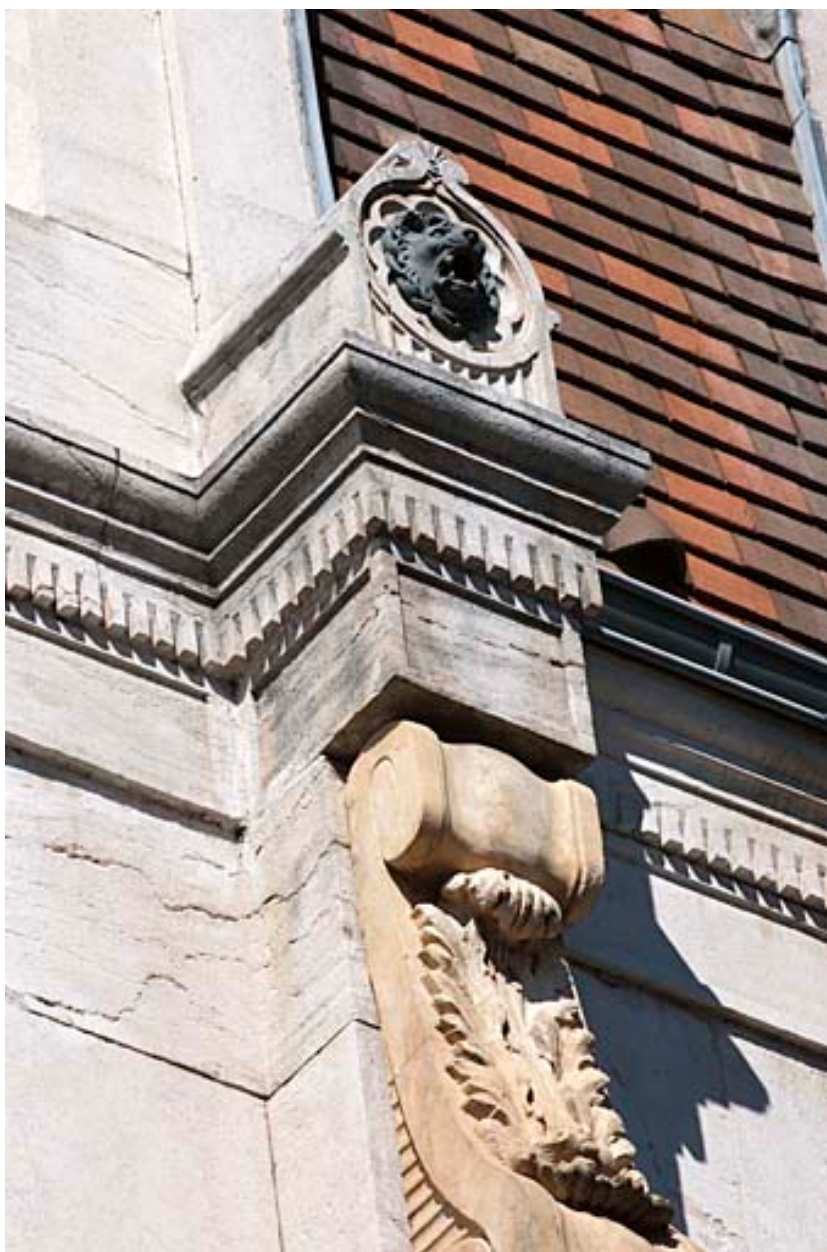
Façade sur rue : détail de la tête de lion à gauche de la baie centrale du comble.  
Phot. Jérôme Mongreville  
IVR43\_20112500104NUC4A

Façade sur rue : détail de la tête de lion à gauche de la baie centrale du comble.

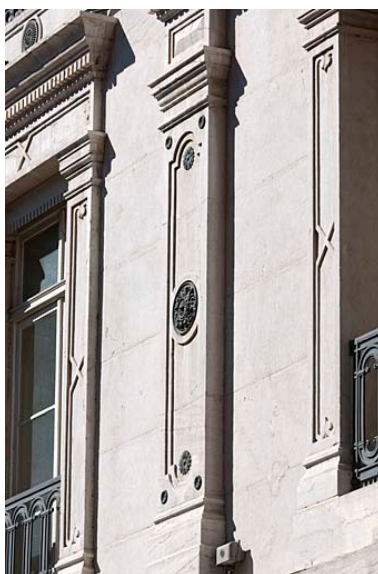
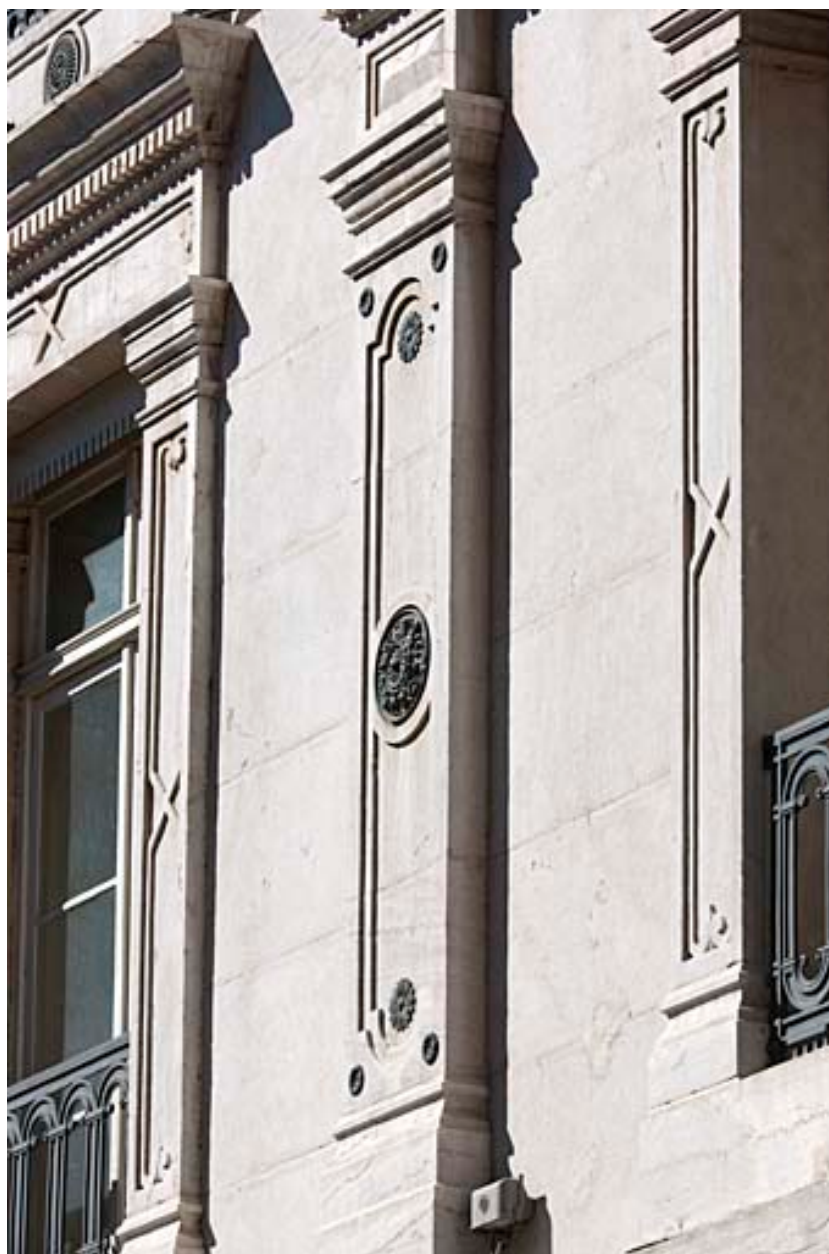
Façade sur rue : détail du décor d'un montant de fenêtre et d'un pilastre du premier étage.  
Phot. Jérôme Mongreville  
IVR43\_20112500102NUC4A

Façade sur rue : détail du décor d'un montant de fenêtre et d'un pilastre du premier étage.

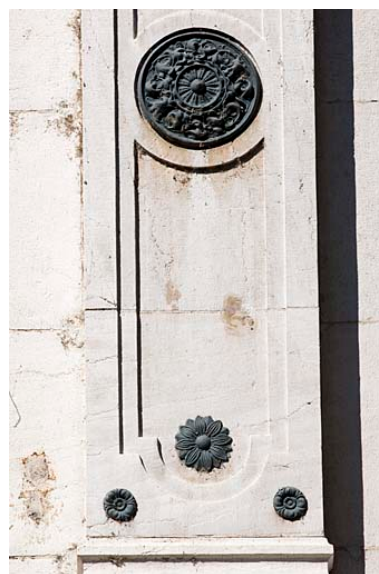
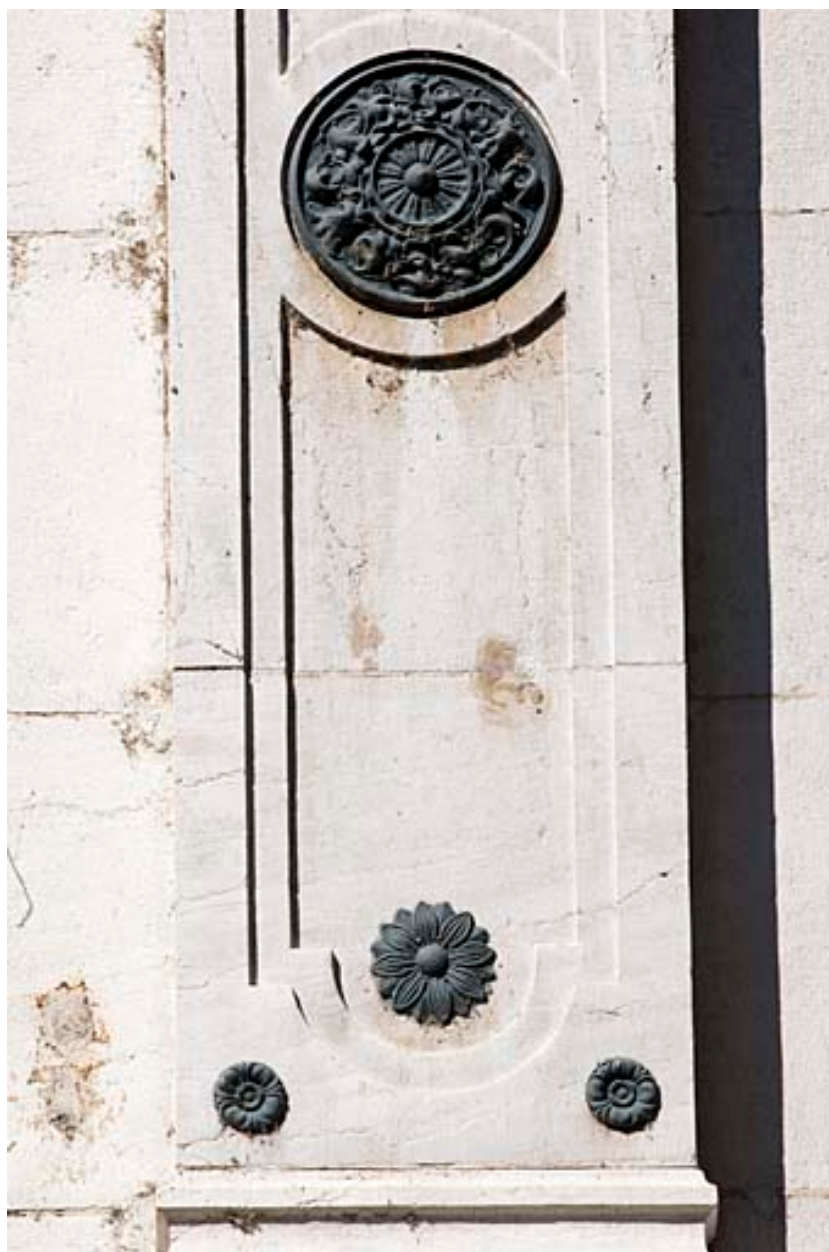
Façade sur rue : détail du décor d'un pilastre du premier étage.  
Phot. Jérôme Mongreville  
IVR43\_20112500100NUC4A

Façade sur rue : détail du décor d'un pilastre du premier étage.

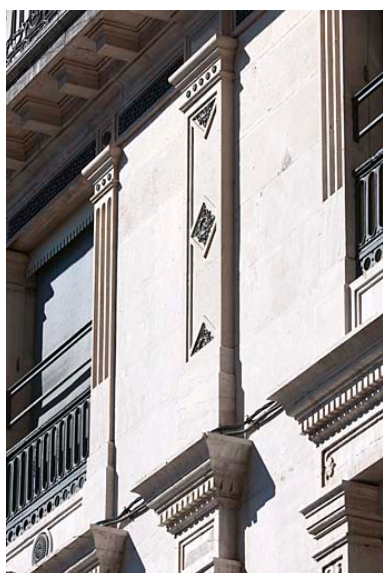
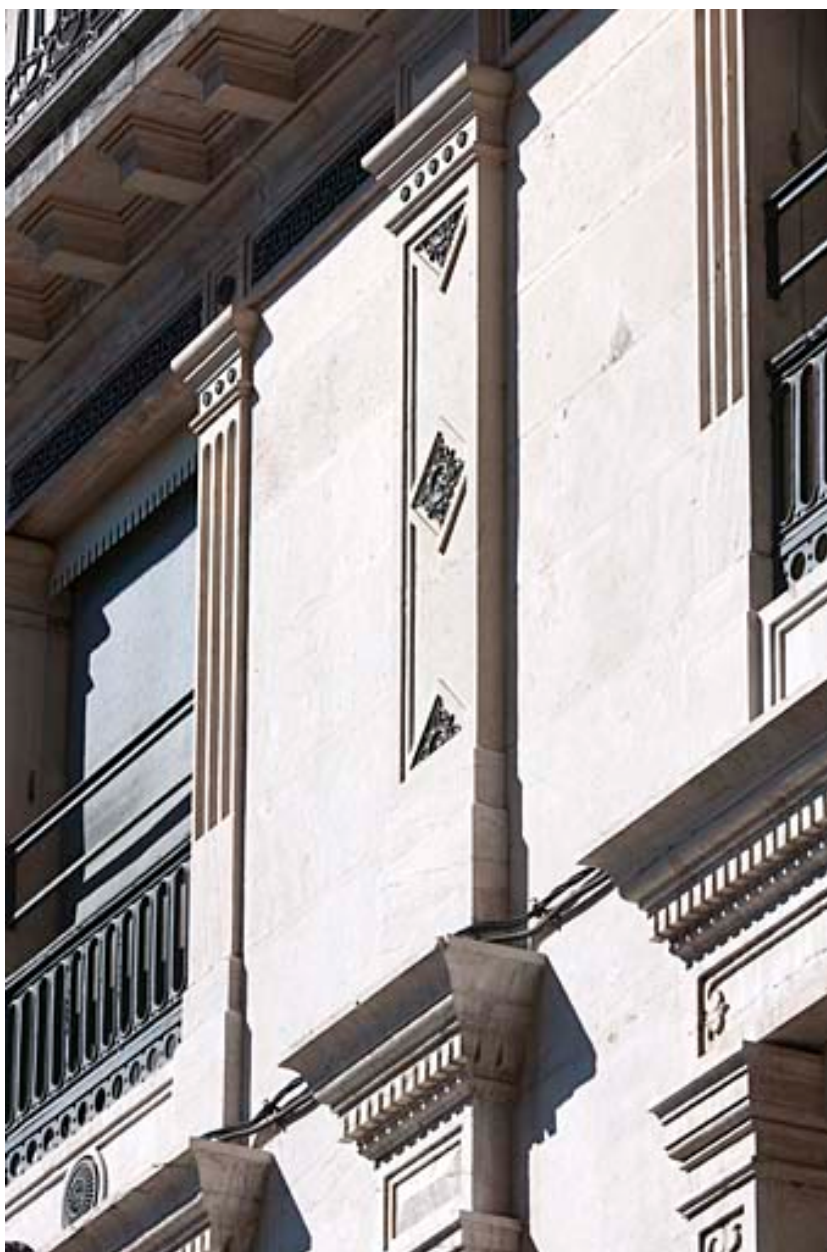
Façade sur rue : détail du décor d'un montant de fenêtre et d'un pilastre du deuxième étage.  
Phot. Jérôme Mongreville  
IVR43\_20112500103NUC4A

Façade sur rue : détail du décor d'un montant de fenêtre et d'un pilastre du deuxième étage.

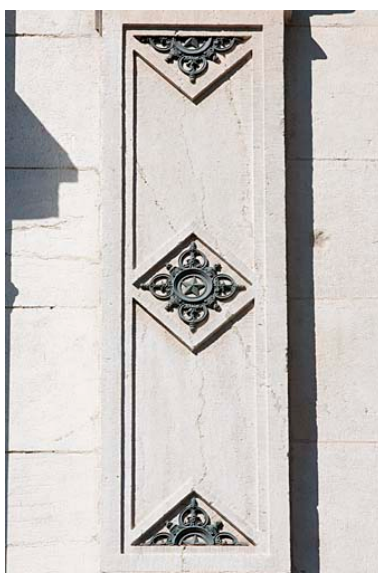
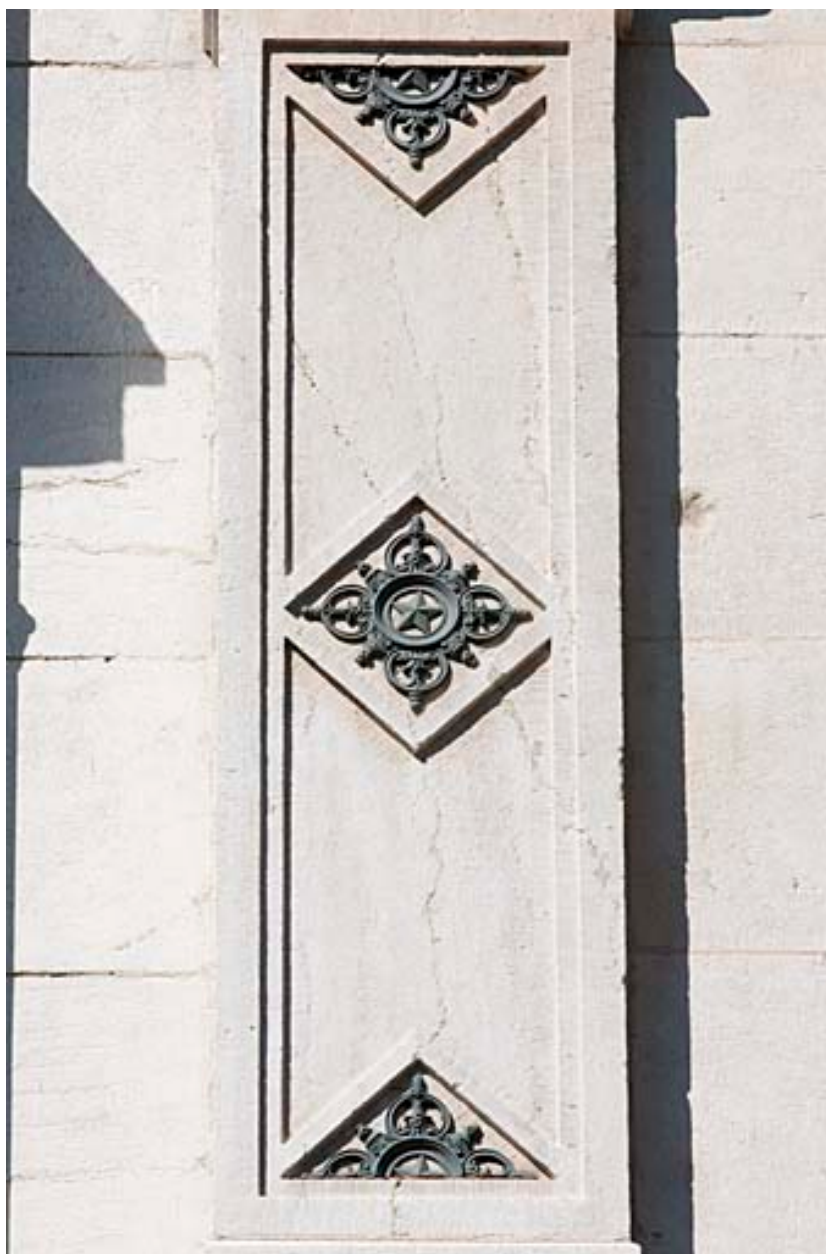
Façade sur rue : détail du décor d'un pilastre du deuxième étage.  
Phot. Jérôme Mongreville  
IVR43\_20112500101NUC4A

Façade sur rue : détail du décor d'un pilastre du deuxième étage.
