Bourgogne-Franche-Comté, Doubs  
Besançon  
îlot Courbet  
11 rue Gustave Courbet

## immeuble et ateliers d'horlogerie

Numéro de dossier : IA25000623

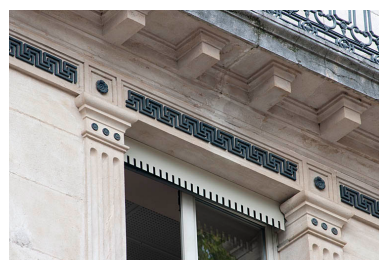
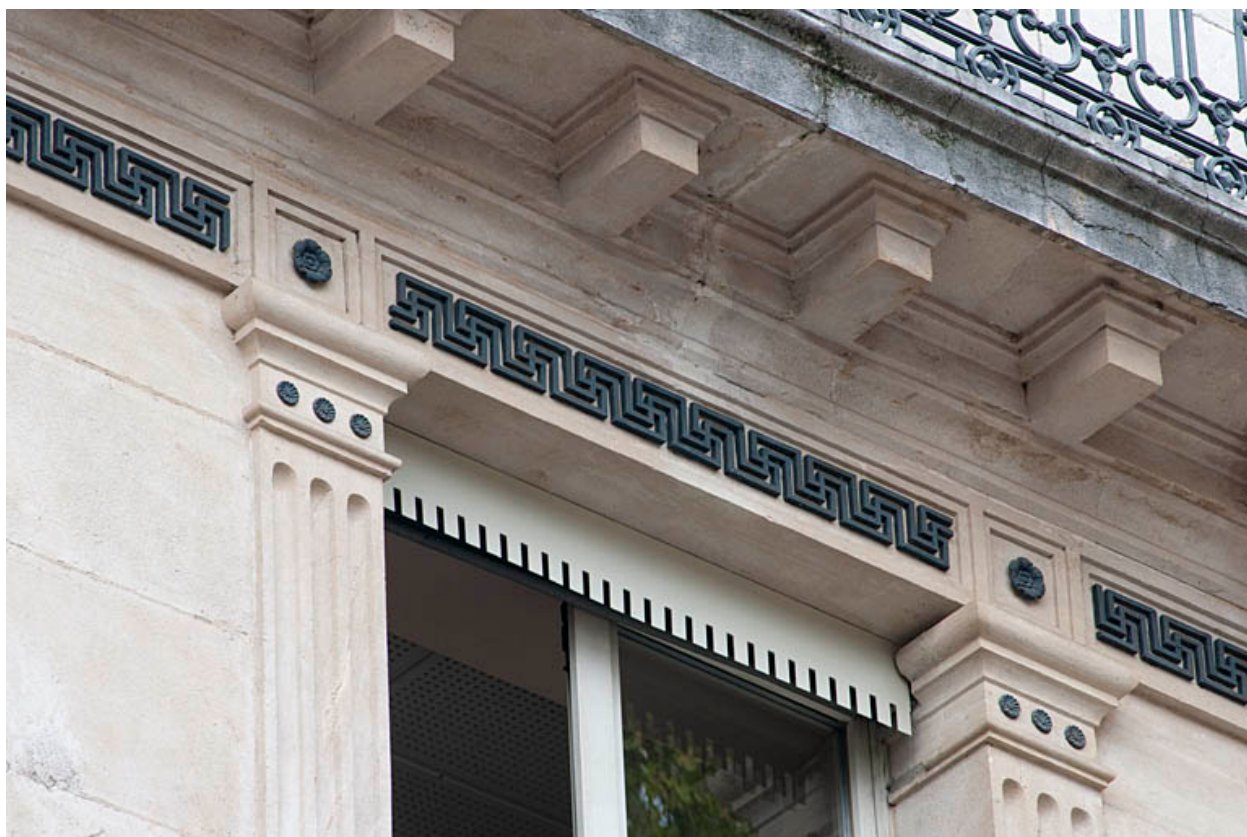
Façade sur rue : détail de la frise de grecques sous le balcon filant.  
Phot. Jérôme Mongreville  
IVR43\_20112500107NUC4A

Façade sur rue : détail de la frise de grecques sous le balcon filant.

La façade principale est scandée par des pilastres superposés ornés de rosaces en fonte, une frise de grecque en fonte est située au-dessus du deuxième étage, les lucarnes du comble sont surmontées de frontons cintrés, celle du centre est décorée d'un mufle de lion, quatre autres mufles de lion ponctuent aussi cette façade au niveau du troisième étage ; le fronton triangulaire, situé sur la fenêtre centrale du quatrième étage sur cour, est orné d'un médaillon et d'une guirlande encadrés de deux putti.
